Zustandsbericht

Besichtigungsort: Soester Straße 49
59597 Erwitte
Deutschland

Kunde: SLL Automotive Group GmbH / 2trade
Blütenstraße 15
80799 München

Besichtigungstermin: 30.05.2025

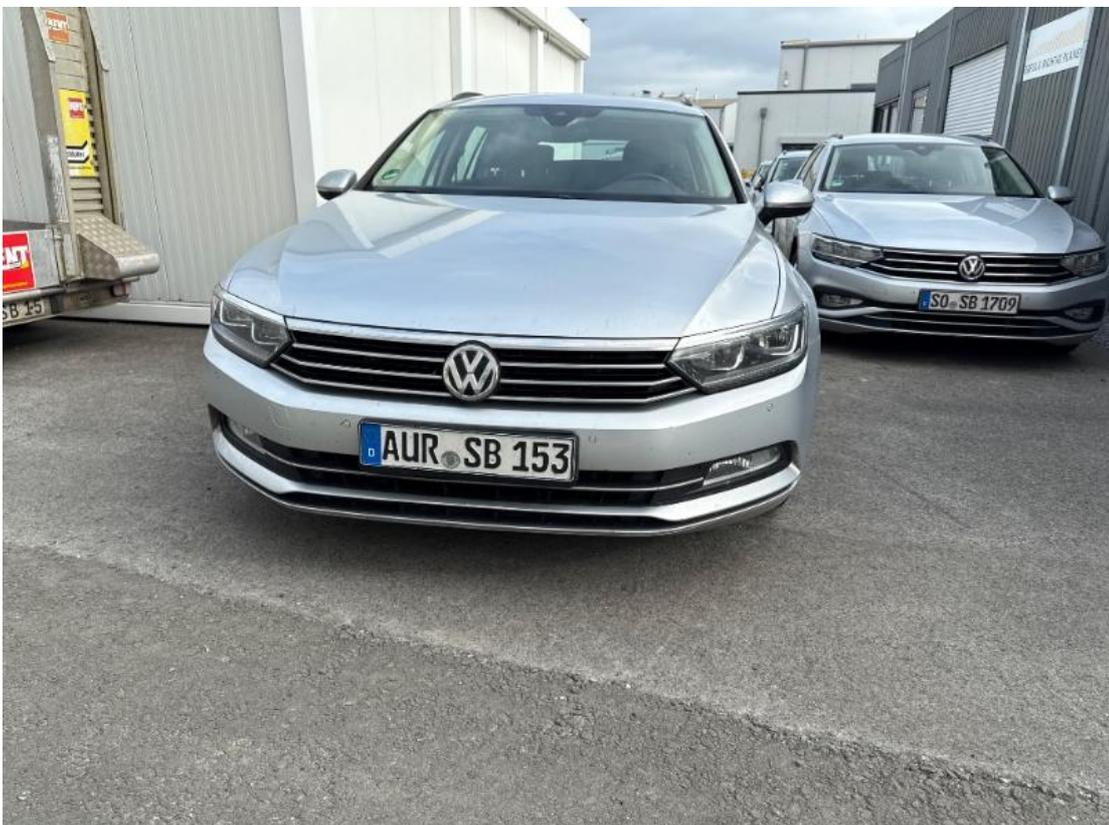
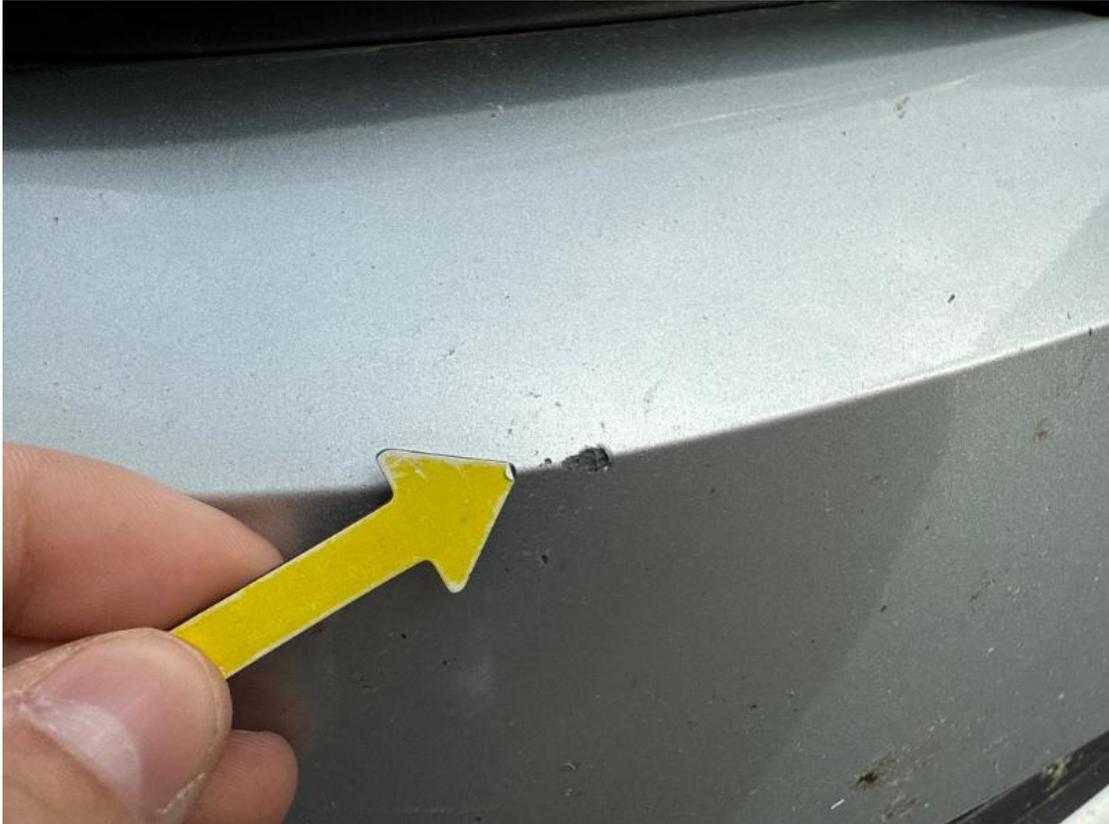
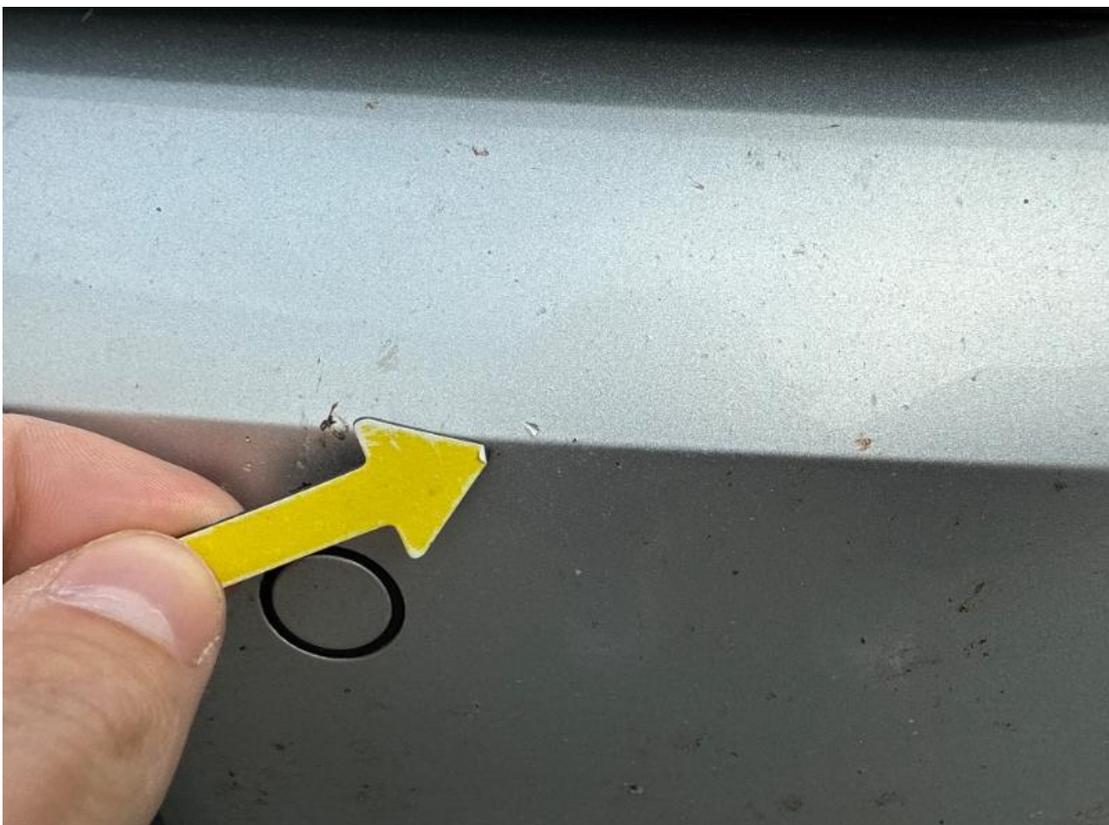
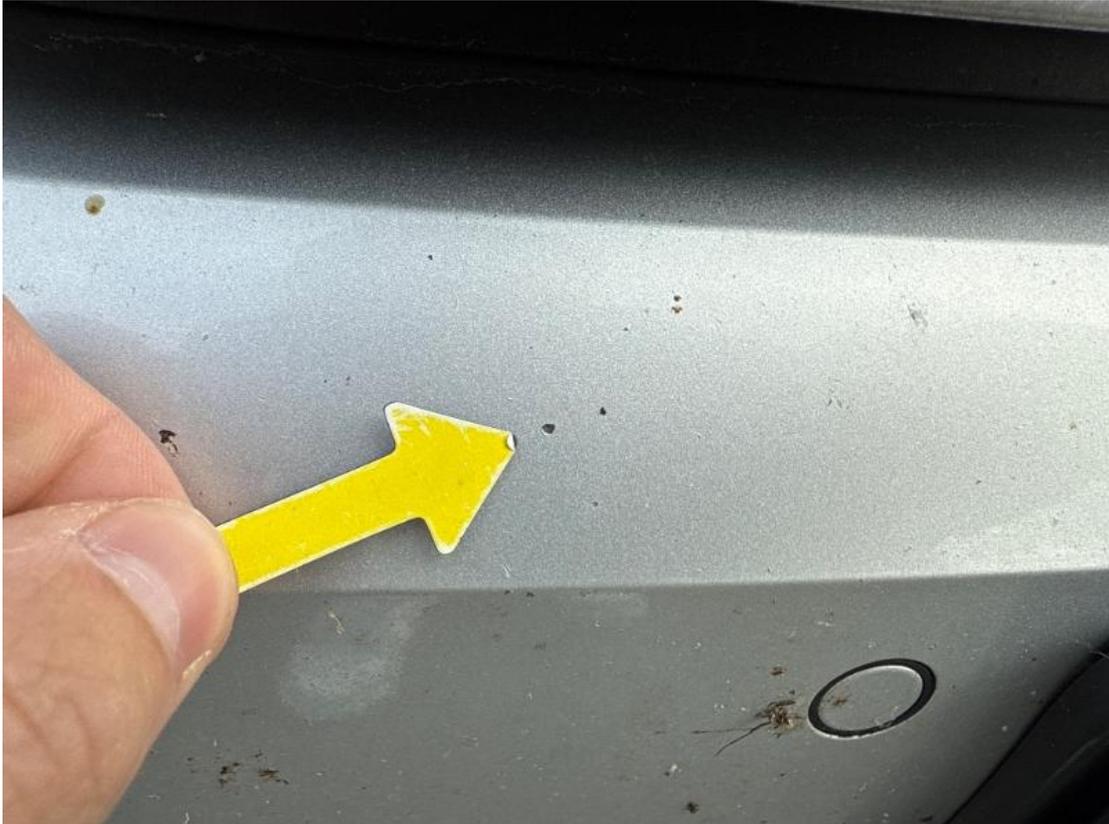
| Beschädigungsort: | Schäden: | Schadensgrad: |
|---|---|---|
| 9. Stoßfänger vorne | Steinschlag | Mittel |

9. Stoßfänger vorne - Steinschlag
