# Zustandsbericht

- Protokoll der Fahrzeugbewertung -

Berichts-Nr: 7420834  
vom: 18.12.2024

**Auftrags-Nr:** 1001764584  
**Besichtigt am:** 12.12.2024 08:47  
**Berichts-Nr:** 7420834  
**FIN:** WAUZZZGA8NA051793

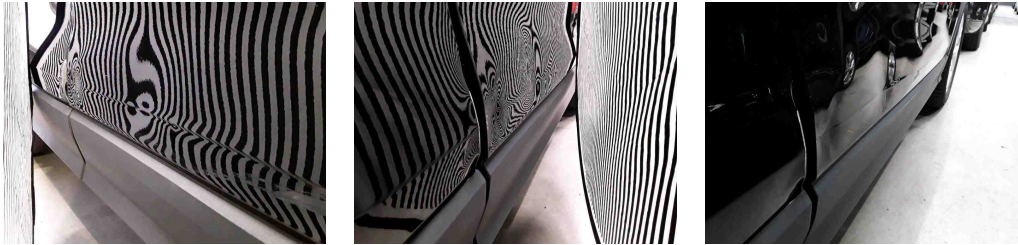
| Nr | Bauteil | Schadensbeschreibung | Reparaturempfehlung |
|---|---|---|---|
| 1 | Tür vorne rechts | Deformiert | Ersetzen und lackieren |

1 - Tür vorne rechts - Deformiert - Ersetzen und lackieren

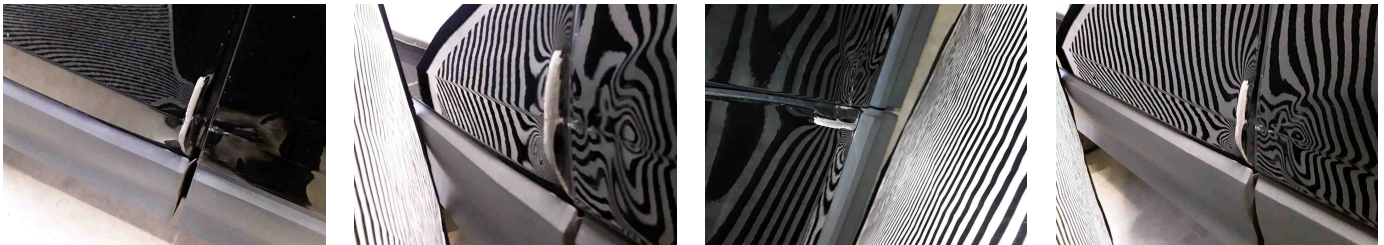
| Nr | Bauteil | Schadensbeschreibung | Reparaturempfehlung |
|---|---|---|---|
| 2 | Tür hinten rechts | Deformiert | Ersetzen und lackieren |

2 - Tür hinten rechts - Deformiert - Ersetzen und lackieren

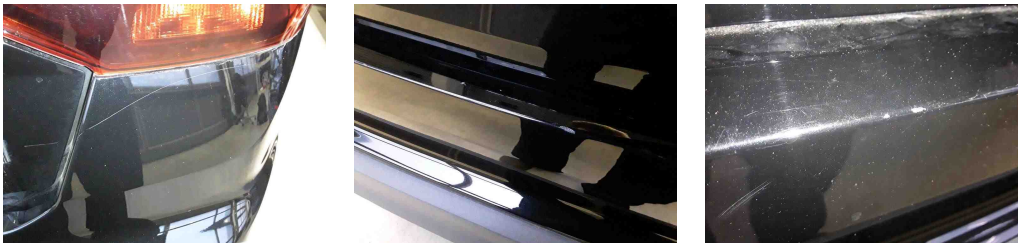
| Nr | Bauteil | Schadensbeschreibung | Reparaturempfehlung |
|---|---|---|---|
| 3 | Stoßfänger hinten | Kratzer | Instandsetzen + lackieren |

3 - Stoßfänger hinten - Kratzer - Instandsetzen + lackieren

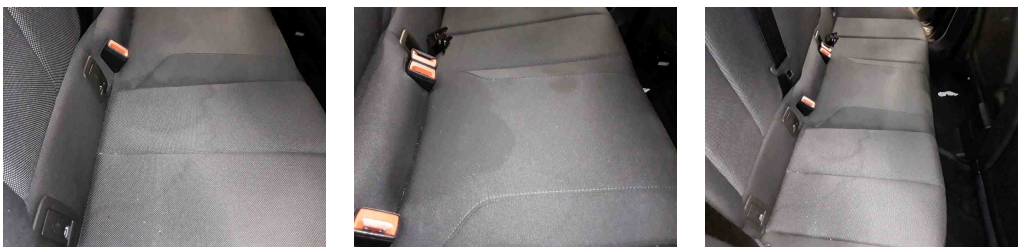
| Nr | Bauteil | Schadensbeschreibung | Reparaturempfehlung |
|---|---|---|---|
| 6 | Sitzbezug hinten mitte | Fleck | Reinigen |

6 - Sitzbezug hinten mitte - Fleck - Reinigen
