Zustandsbericht

Berichts-Nr: 7421020
vom: 20.12.2024

Auftrags-Nr: 1001764699
Besichtigt am: 13.12.2024 14:58
Berichts-Nr: 7421020
FIN: WAUZZZGA3NA046372

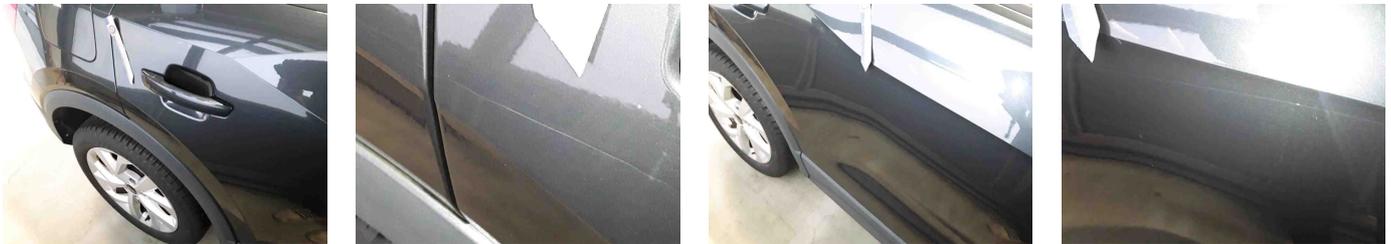
1 - Tür hinten rechts - Kratzer - Instandsetzen + lackieren

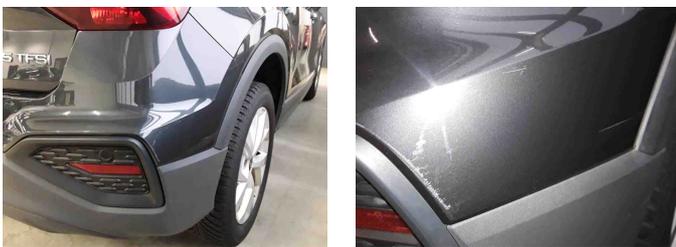
2 - Stoßfänger hinten - Kratzer - Instandsetzen + lackieren

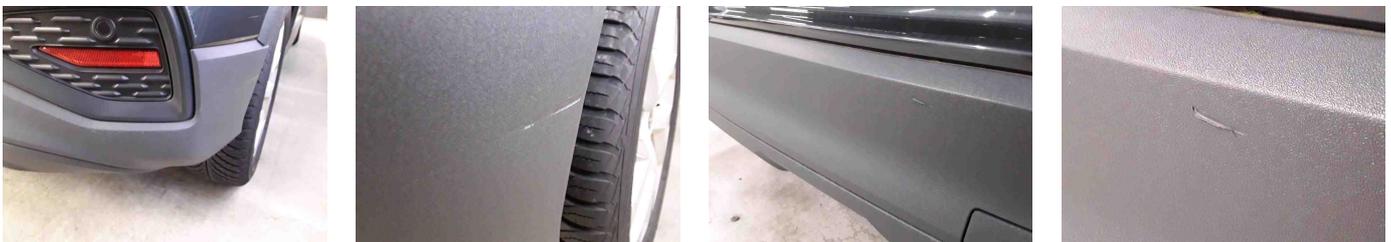
4 - Stoßfänger hinten mitte - Kratzer - Ersetzen
