## Raport z oględzin pojazdu

| Numer raportu | 215157/5/25-11401 | Data raportu | 21-05-2025 |

| Numer identyfikacyjny (VIN) | <b>TMBJC7NE9J0237144</b> |
| Marka, model | SKODA Octavia III Kombi 17-20 |

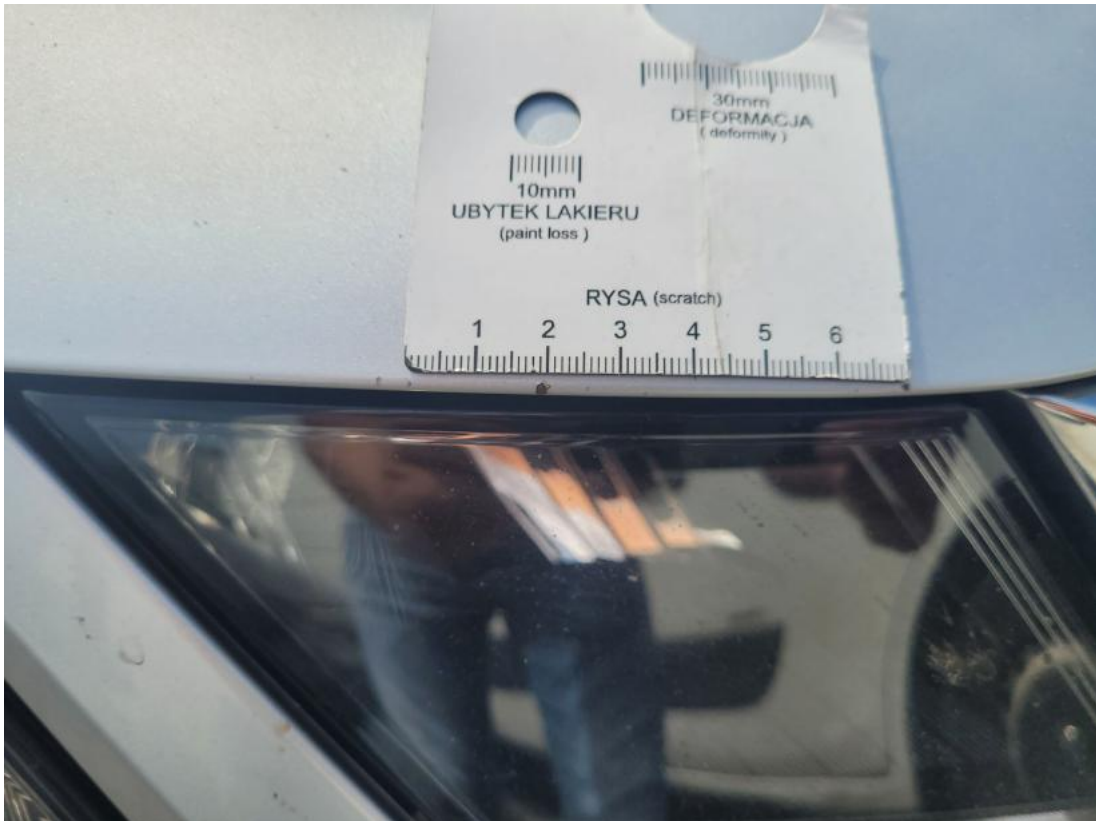
**Fot. 33**

| Poz. | Nazwa pozycji | Opis uszkodzeń | Kwalifik. | Naprawa [rbg] |
|---|---|---|---|---|
| 5 | Pokrywa przednia | rysa/odprysk | | |

Pokrywa komory silnika - Rysa/odprysk 1

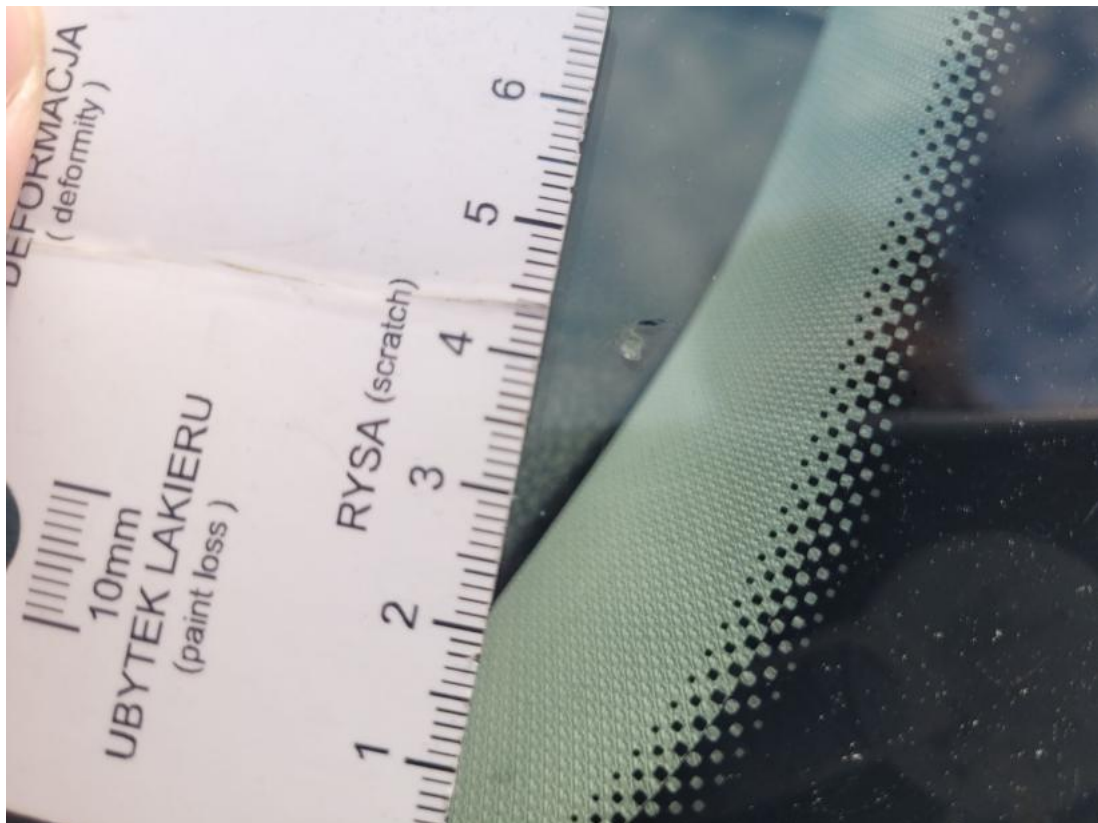
**Fot. 35**

| Poz. | Nazwa pozycji | Opis uszkodzeń | Kwalifik. | Naprawa [rbg] |
|---|---|---|---|---|
| 6 | Szyba przednia barwiona | rysa/odprysk | | |

Szyba czołowa - Rysa/odprysk 1

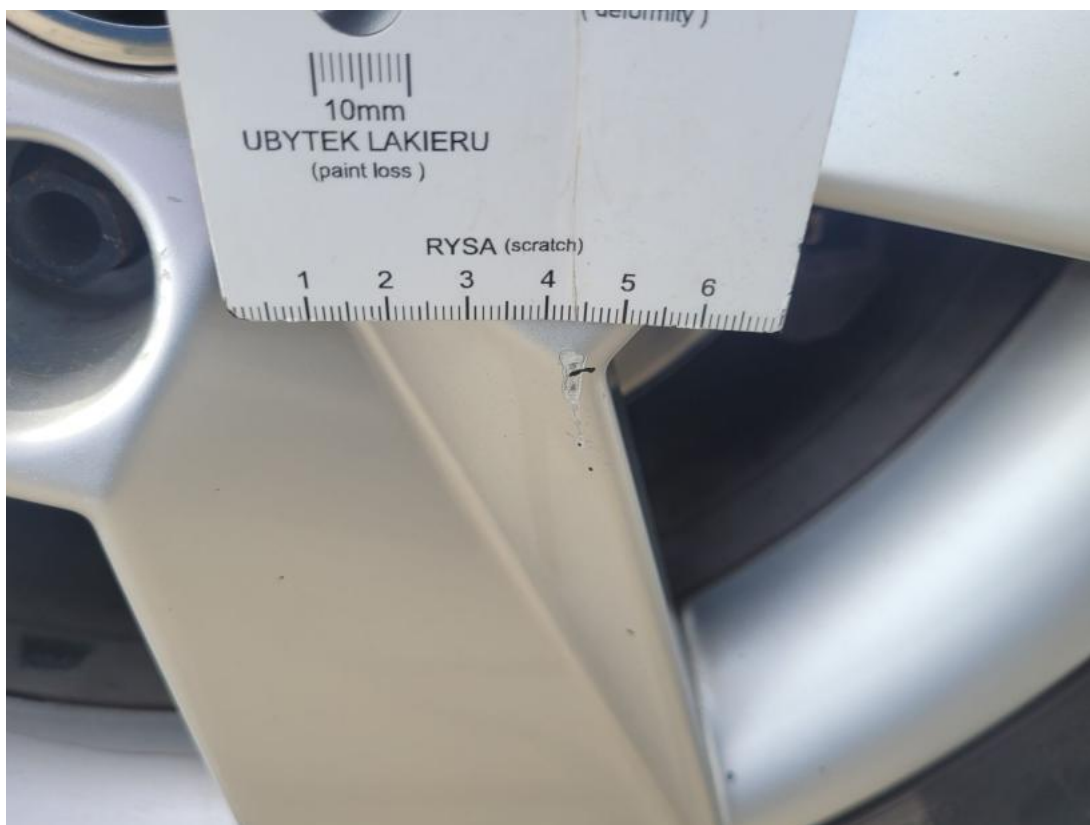
**Fot. 37**

| Poz. | Nazwa pozycji | Opis uszkodzeń | Kwalifik. | Naprawa [rbg] |
|---|---|---|---|---|
| 8 | Tarcza koła aluminiowa przód R | rysa/odprysk | | |

Felga aluminiowa przednia P - Rysa/odprysk 1

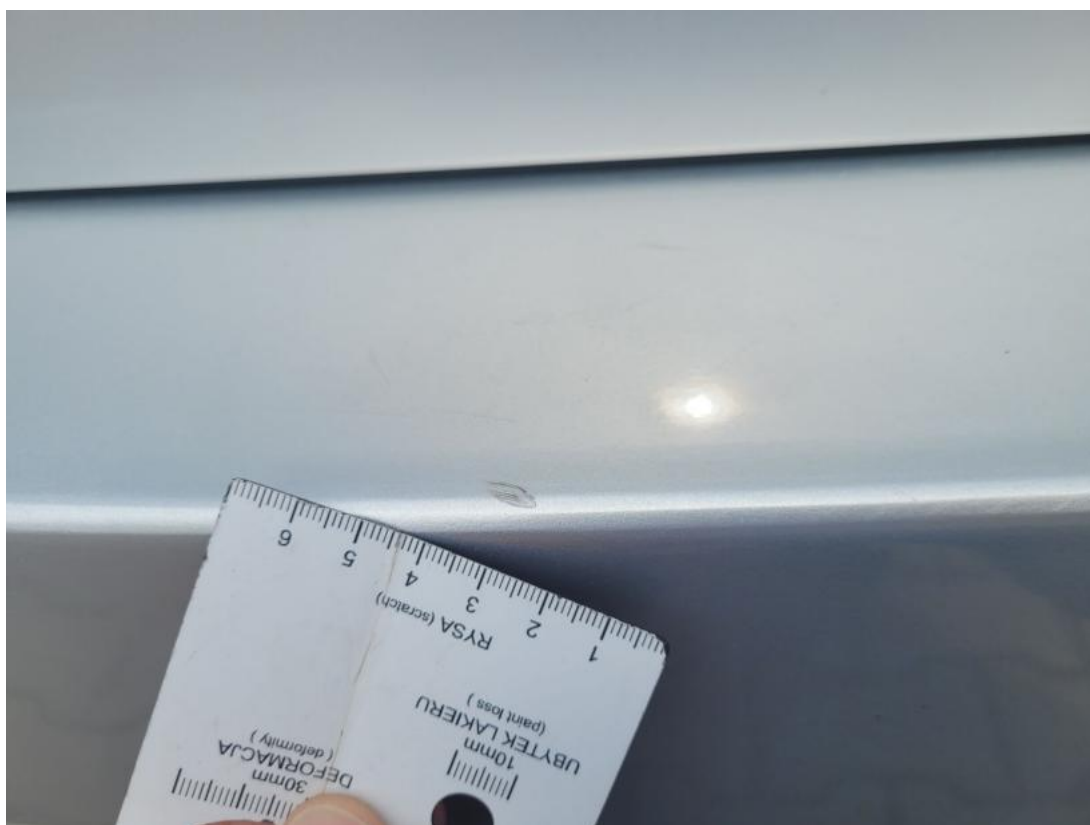
**Fot. 38**

| Poz. | Nazwa pozycji | Opis uszkodzeń | Kwalifik. | Naprawa [rbg] |
|---|---|---|---|---|
| 7 | Okładzina zderzaka tylnego | rysa/odprysk | | |

Zderzak tylny - Rysa/odprysk 1

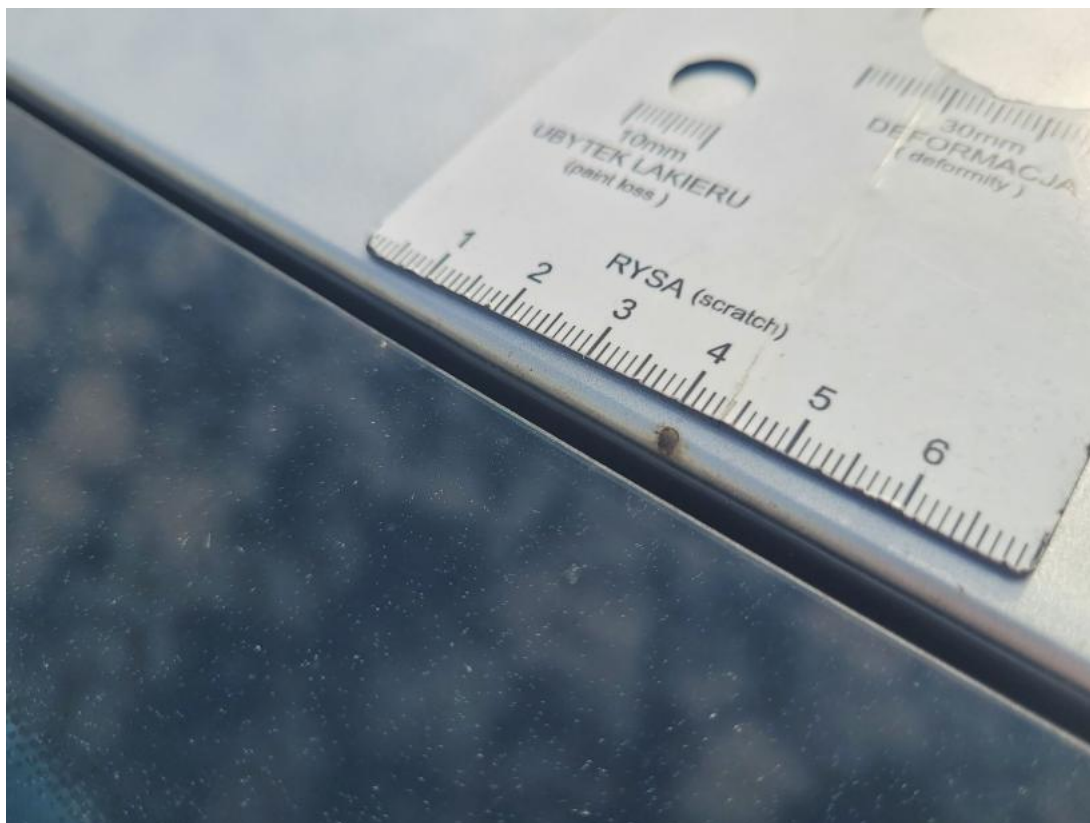
**Fot. 41**

| Poz. | Nazwa części | Przedział grubości powłoki lakierowej [µm] |
|---|---|---|
| 1 | Dach | 150 - 500 |

| Poz. | Nazwa pozycji | Opis uszkodzeń | Kwalifik. | Naprawa [rbg] |
|---|---|---|---|---|
| 1 | Dach | rysa/odprysk, ślady korozji | NA | 0.3 |

Dach - Rysa/odprysk 1

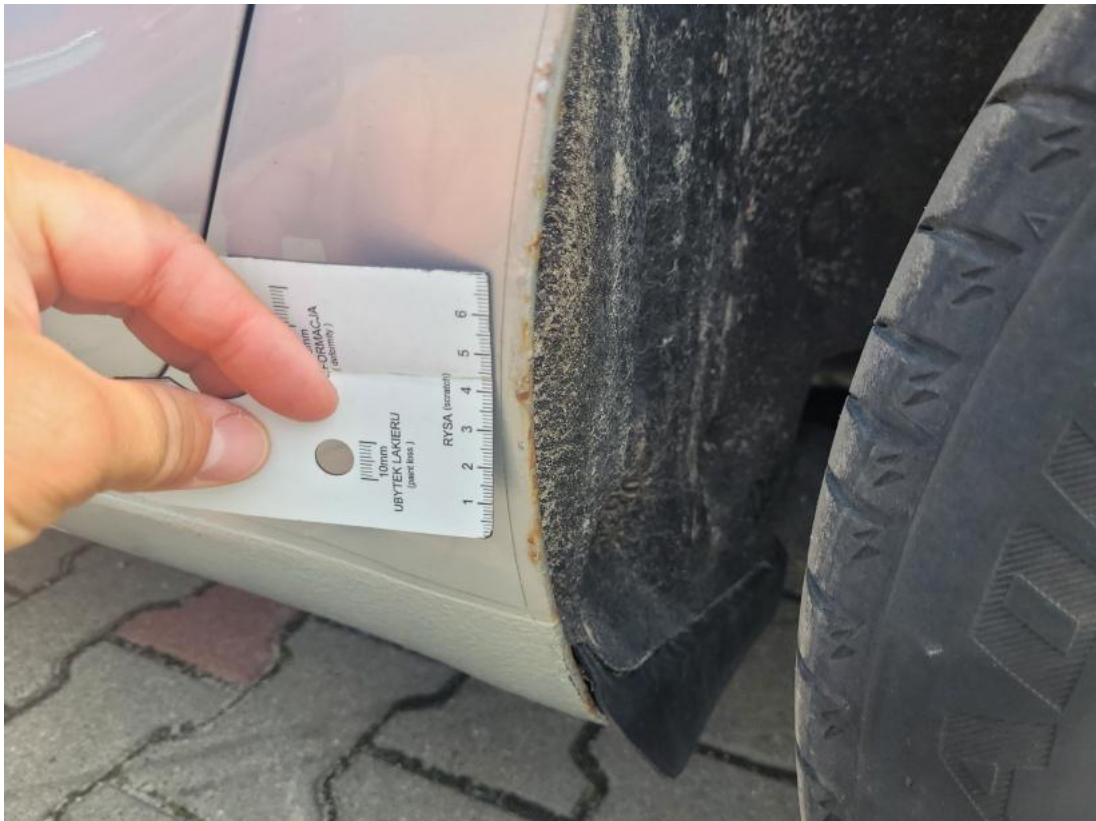
**Fot. 43**

| Poz. | Nazwa części | Przedział grubości powłoki lakierowej [µm] |
|---|---|---|
| 1 | Błotnik tylny lewy/ściana boczna lewa | 150 - 300 |

| Poz. | Nazwa pozycji | Opis uszkodzeń | Kwalifik. | Naprawa [rbg] |
|---|---|---|---|---|
| 3 | Błotnik tylny L | ślady korozji | NA | 0.5 |

Błotnik tylny L / Ściana boczna L - Inne 1

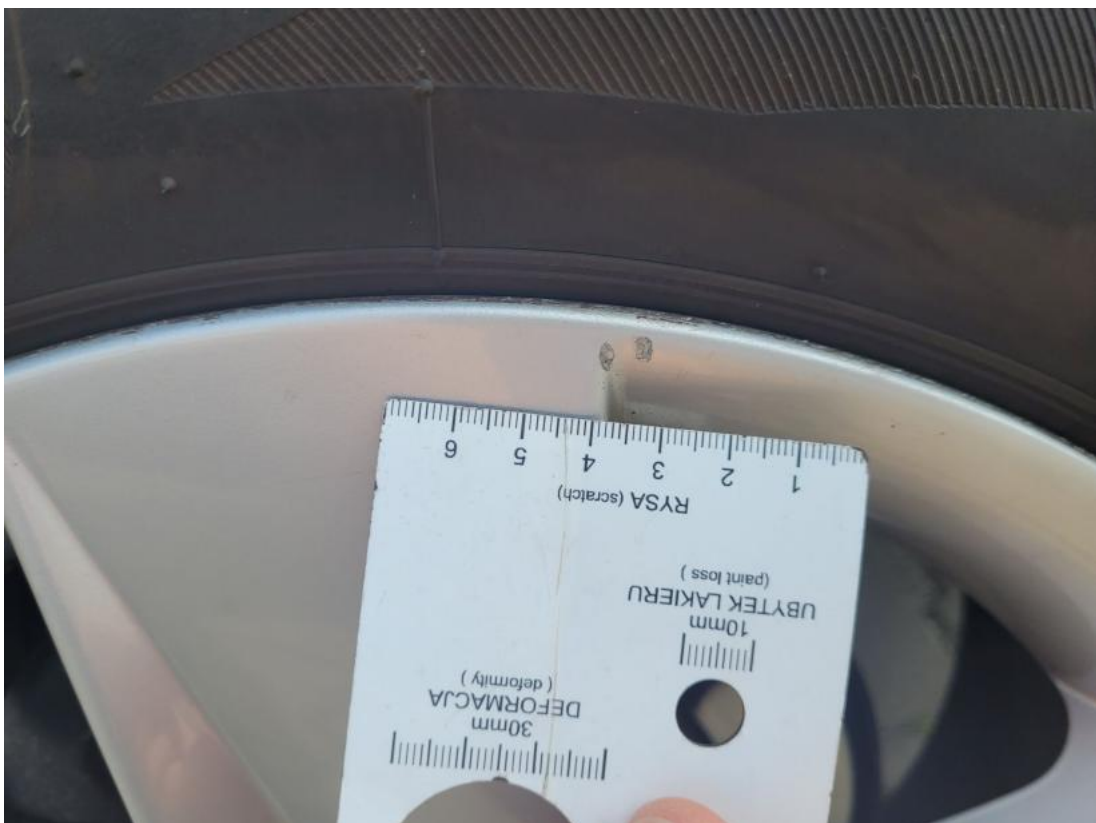
**Fot. 44**

| Poz. | Nazwa pozycji | Opis uszkodzeń | Kwalifik. | Naprawa [rbg] |
|---|---|---|---|---|
| 9 | Tarcza koła aluminiowa tył L | rysa/odprysk | | |

Felga aluminiowa tylna L - Rysa/odprysk 1

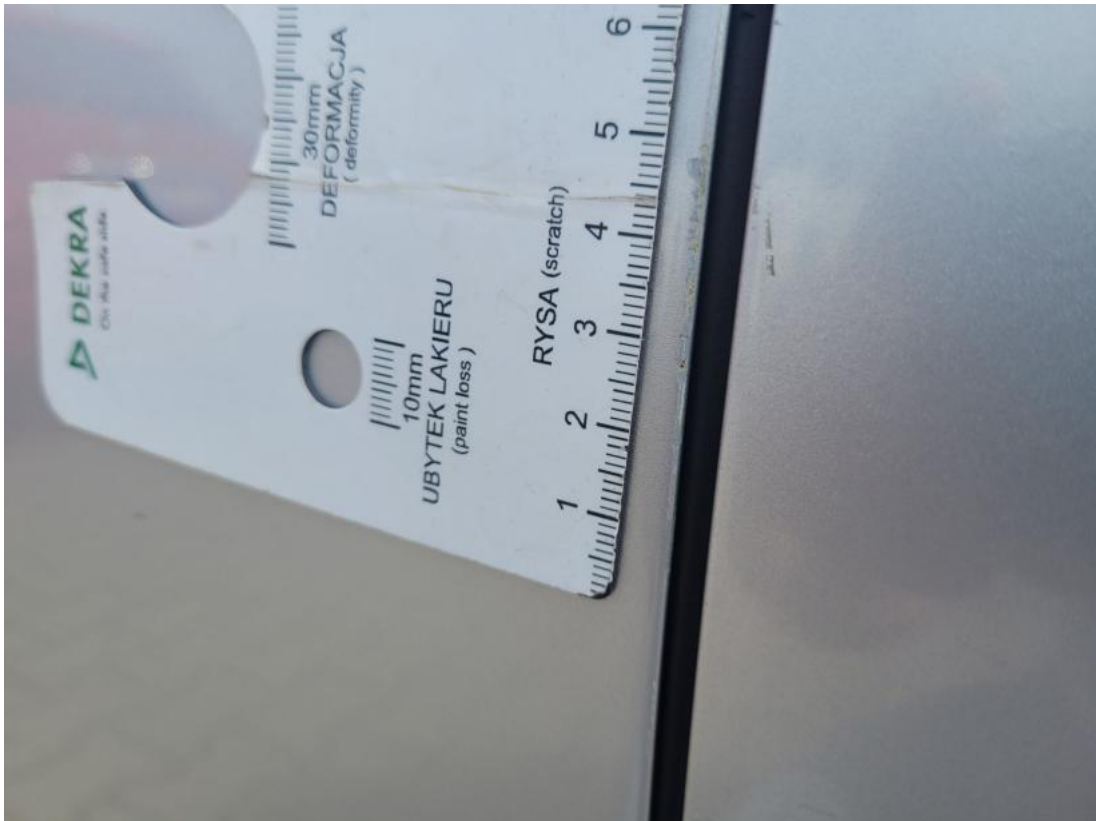
**Fot. 45**

| Poz. | Nazwa pozycji | Opis uszkodzeń | Kwalifik. | Naprawa [rbg] |
|---|---|---|---|---|
| 2 | Drzwi przednie (nieuzbrojone) L | rysa/odprysk, ślady korozji | NA | 0.5 |

Drzwi przed L - Rysa/odprysk 1

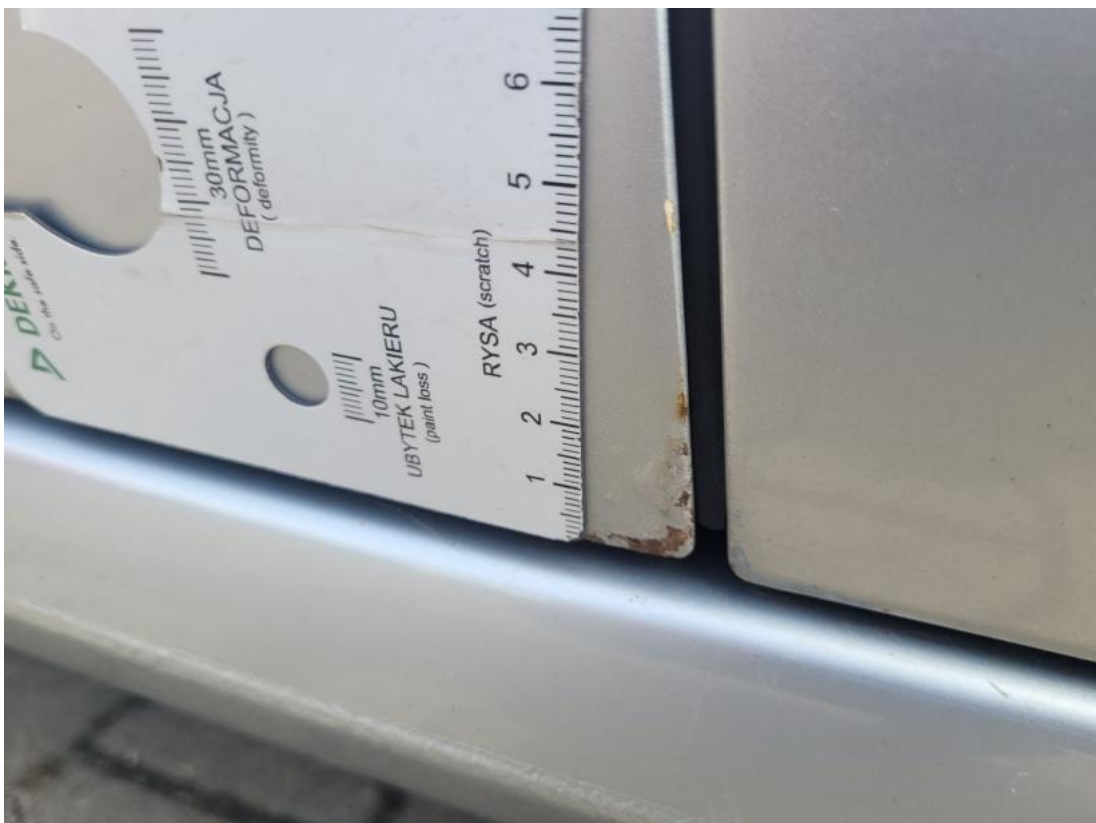
**Fot. 46**

Drzwi przed L - Inne 1

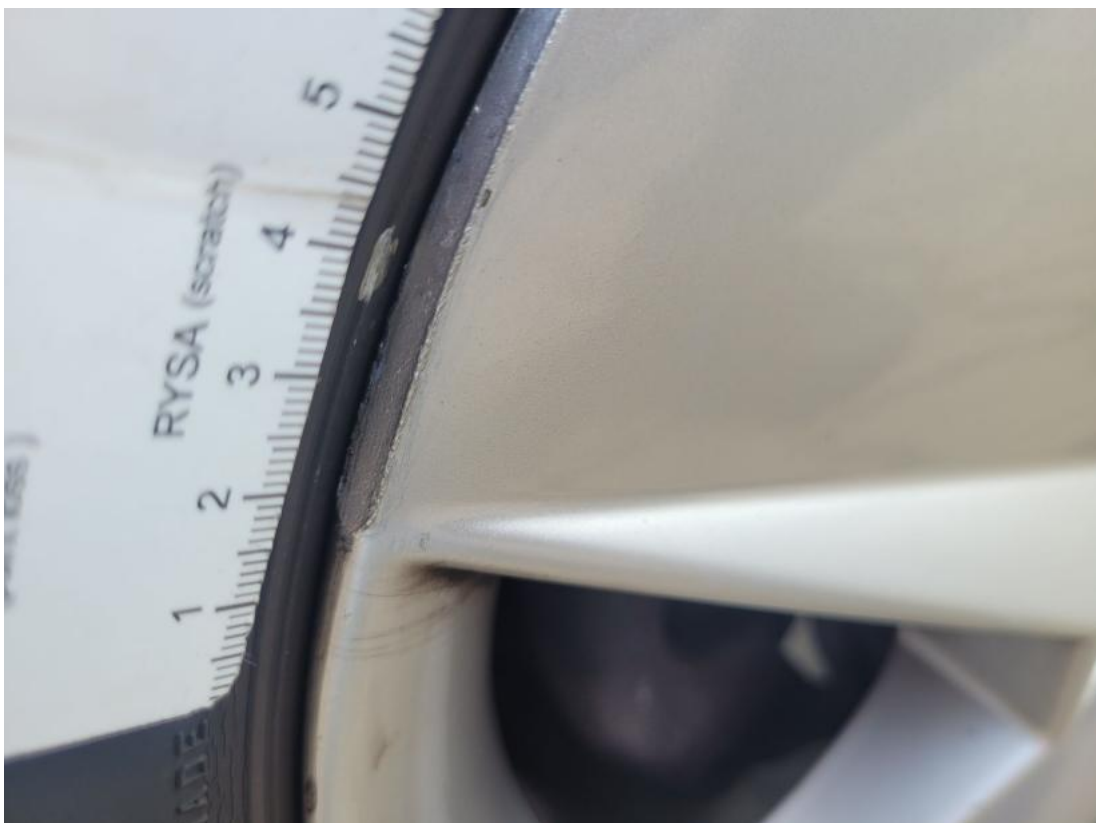
**Fot. 48**

| Poz. | Nazwa pozycji | Opis uszkodzeń | Kwalifik. | Naprawa [rbg] |
|---|---|---|---|---|
| 4 | Tarcza koła aluminiowa przód L | rysa/odprysk, ubytki materiału | NA | 2 |

Felga Aluminiowa przednia L - Rysa/odprysk 1
