## Raport z oględzin pojazdu

| Numer raportu | 214182/3/25-11401 | Data raportu | 07-03-2025 |

| Marka, model | JAGUAR XE 15-19 |
| Typ, wersja | XE 2.0 D Prestige aut |

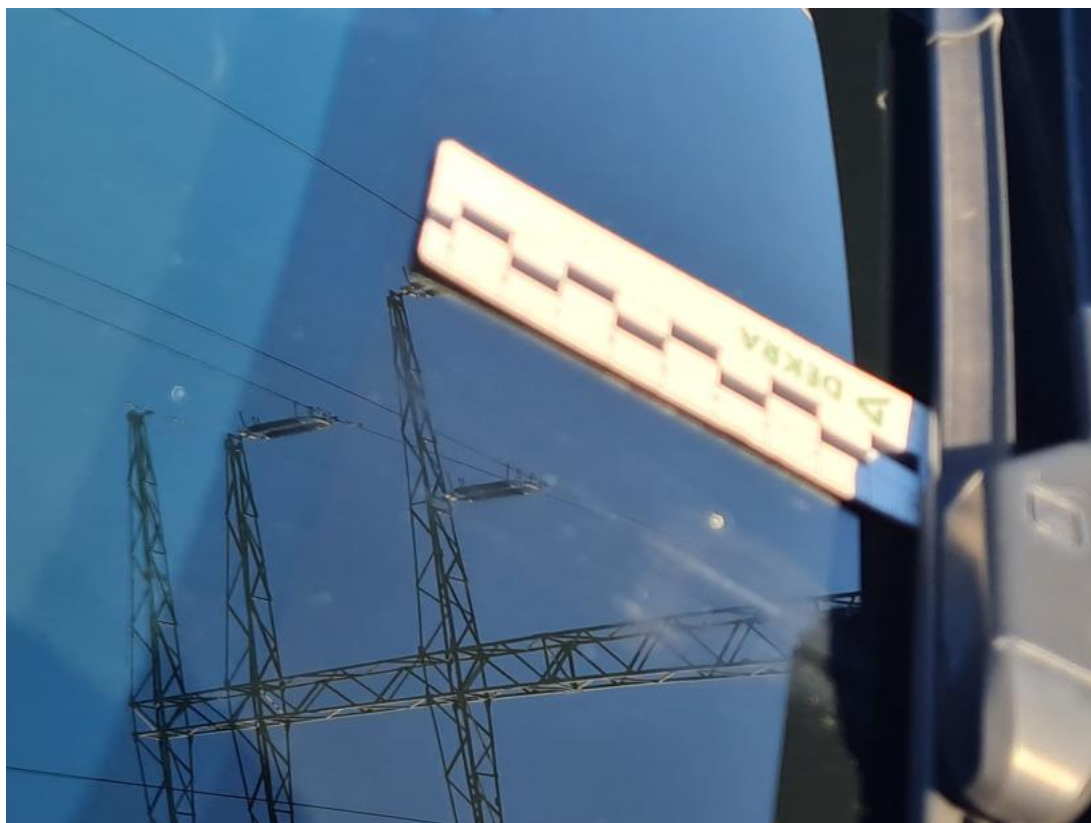
**Fot. 47**

| 1 | Szyba przednia barwiona | rysa/odprysk | WY | 1.6 |

Szyba czołowa - Rysa/odprysk 1

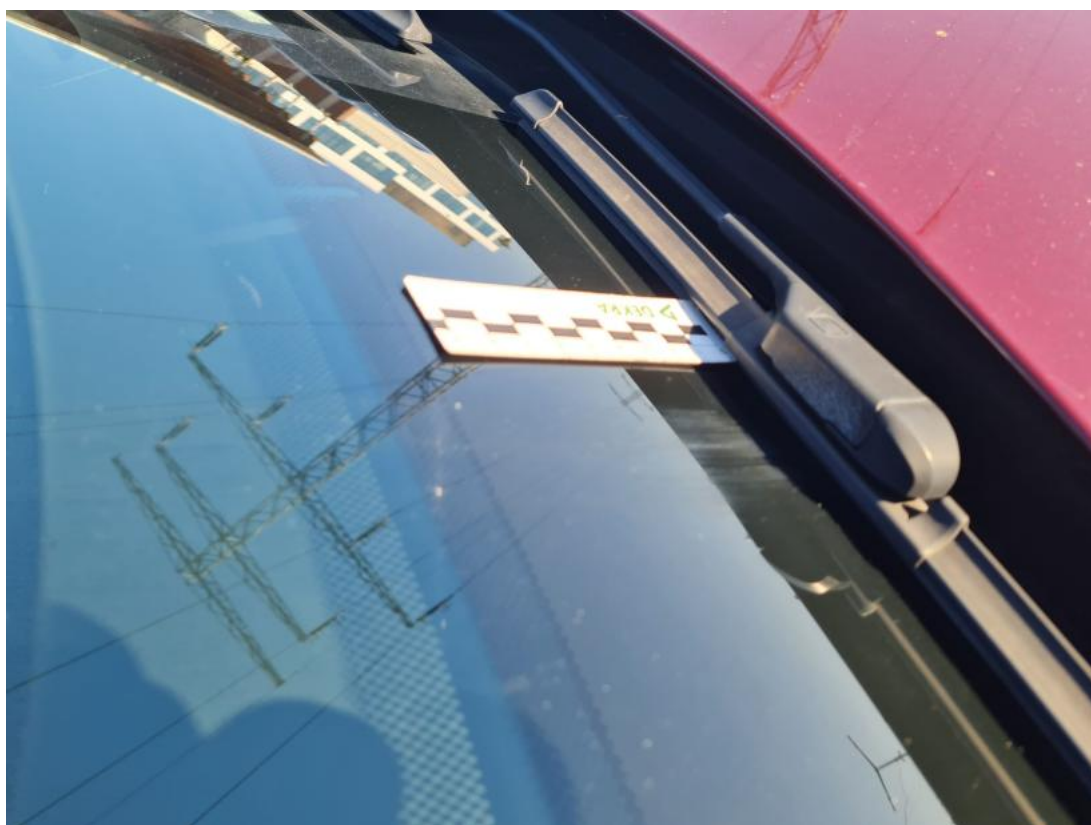
**Fot. 48**

Szyba czołowa - Rysa/odprysk 2

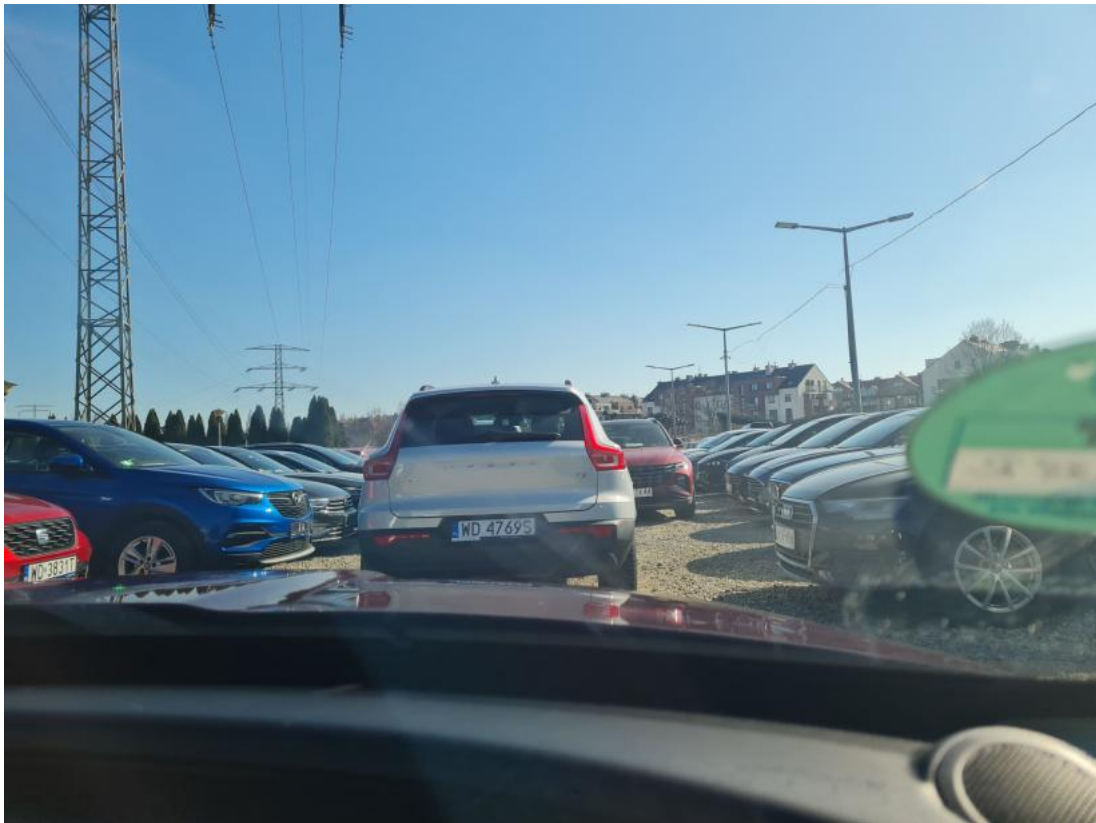
**Fot. 49**

Szyba czołowa() - Rysa/odprysk 3

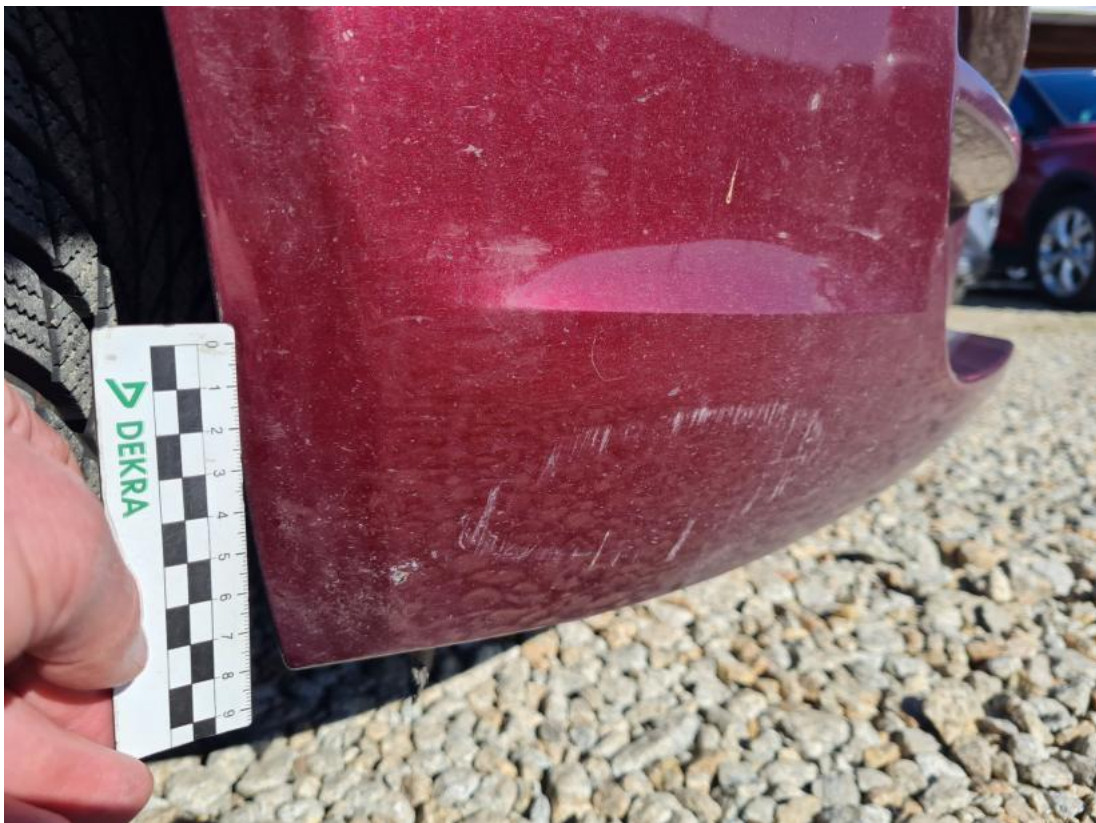
**Fot. 50**

| 3 | Okladzina zderzaka przedniego | rysa/odprysk | NA | 1 |

Zderzak - Rysa/odprysk 1

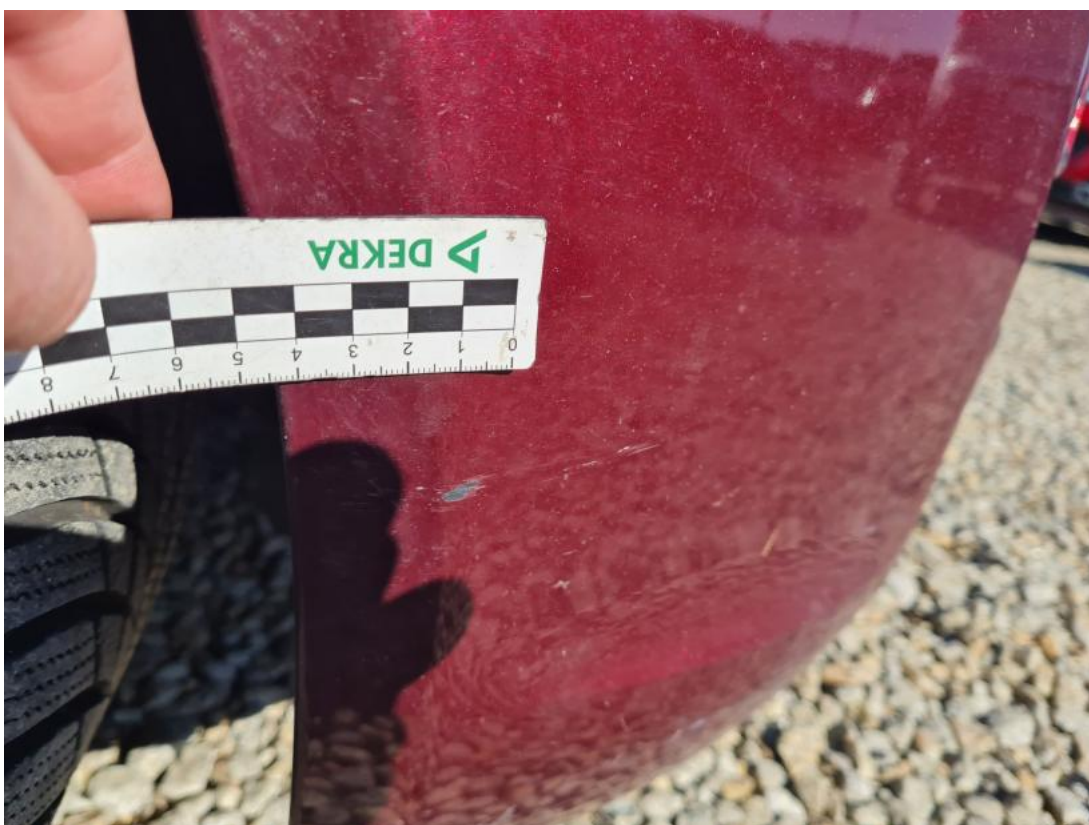
**Fot. 52**

Zderzak() - Rysa/odprysk 3

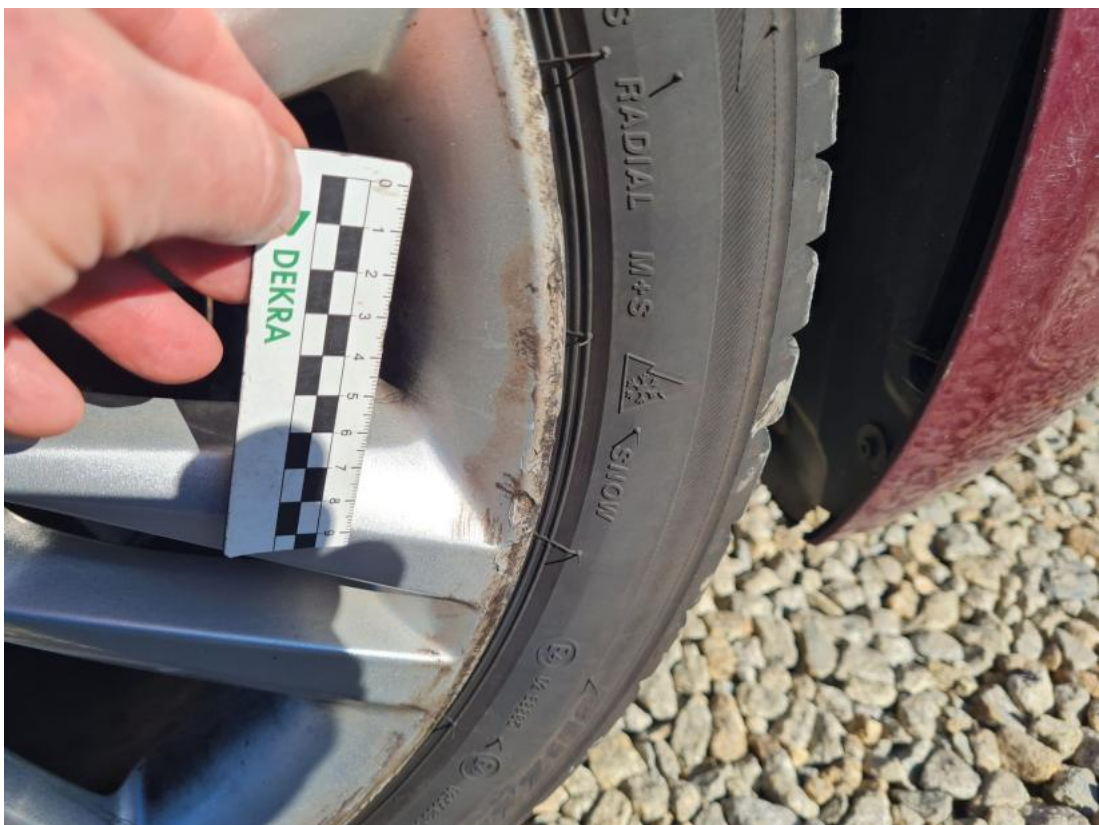
**Fot. 54**

| 7 | Tarcza koła aluminiowa przód R | rysa/odprysk, ubytki materiału | NA | 2 |

Felga aluminiowa przednia P - Rysa/odprysk 1

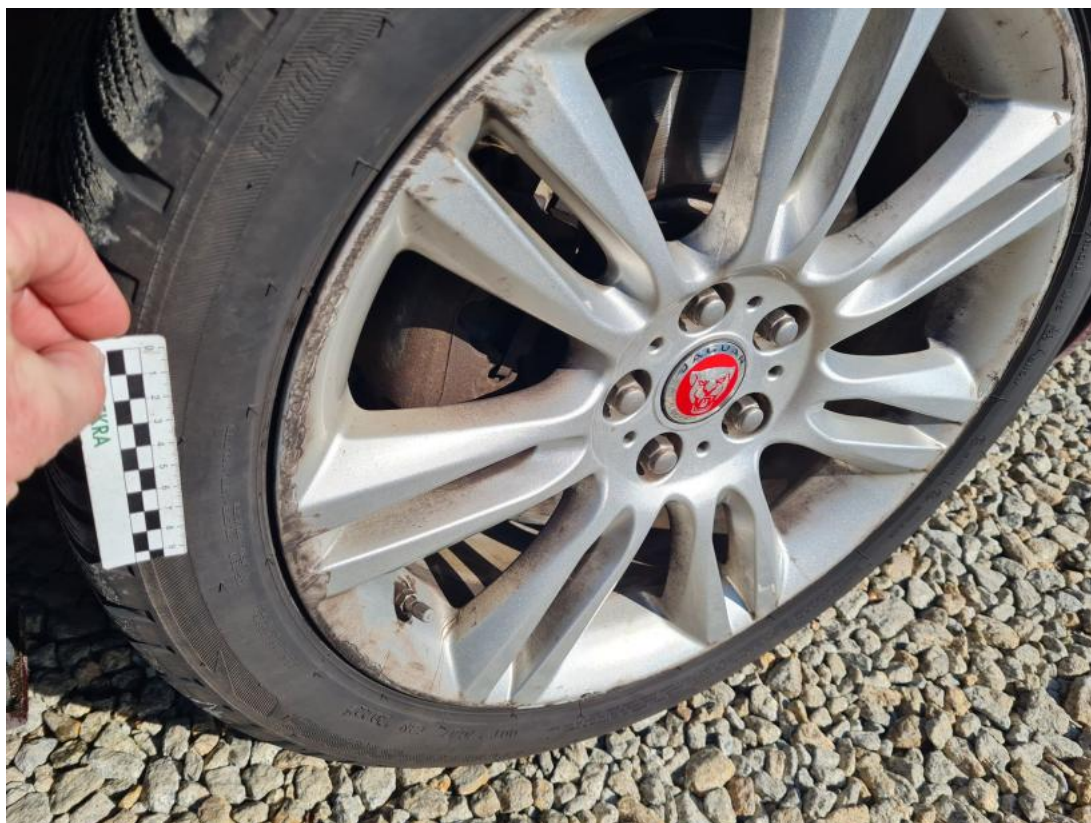
**Fot. 55**

Felga aluminiowa przednia P - Rysa/odprysk 2

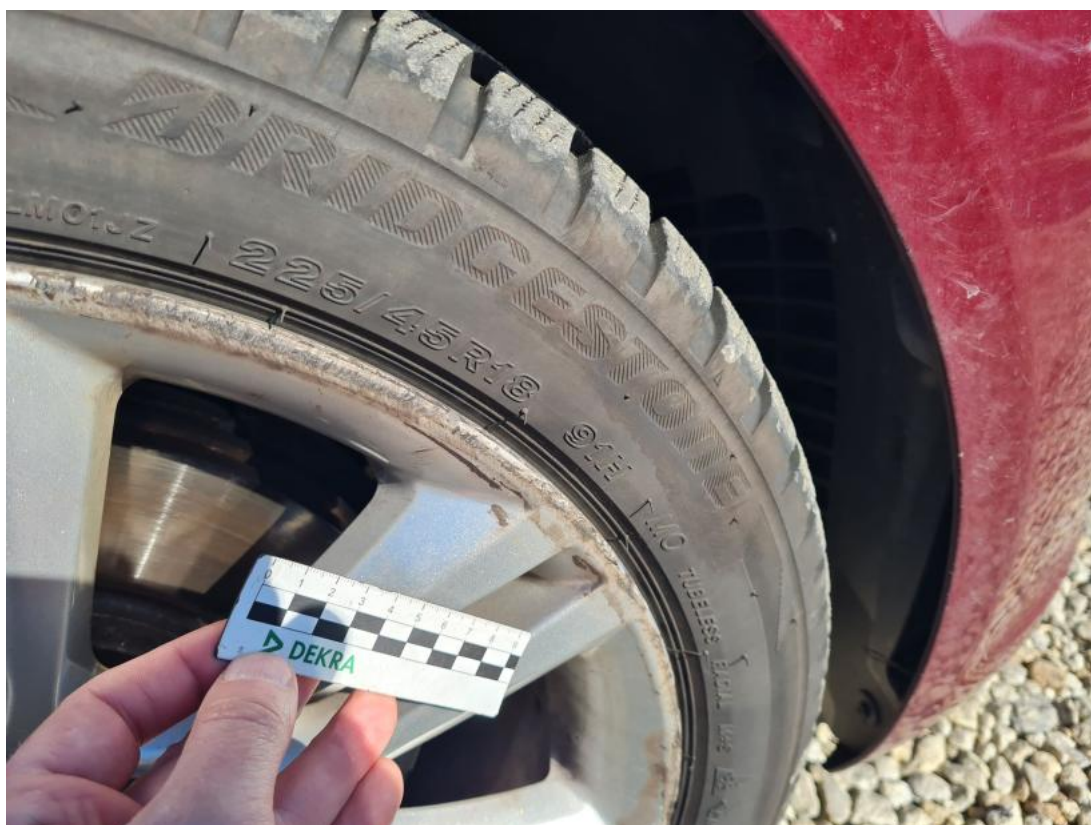
**Fot. 56**

Felga aluminiowa przednia P() - Rysa/odprysk 3

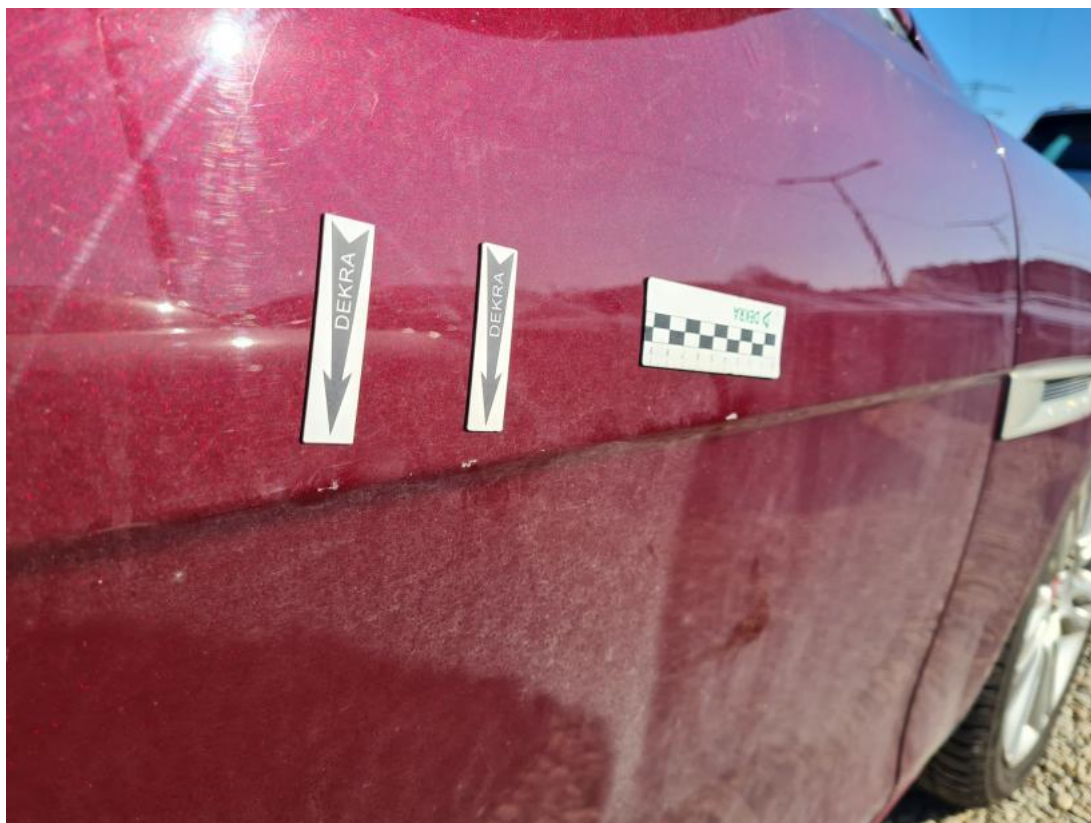
**Fot. 57**

| 10 | Drzwi przednie (nieuzbrojone) R | rysa/odprysk | | |

Drzwi przednie P - Rysa/odprysk 1

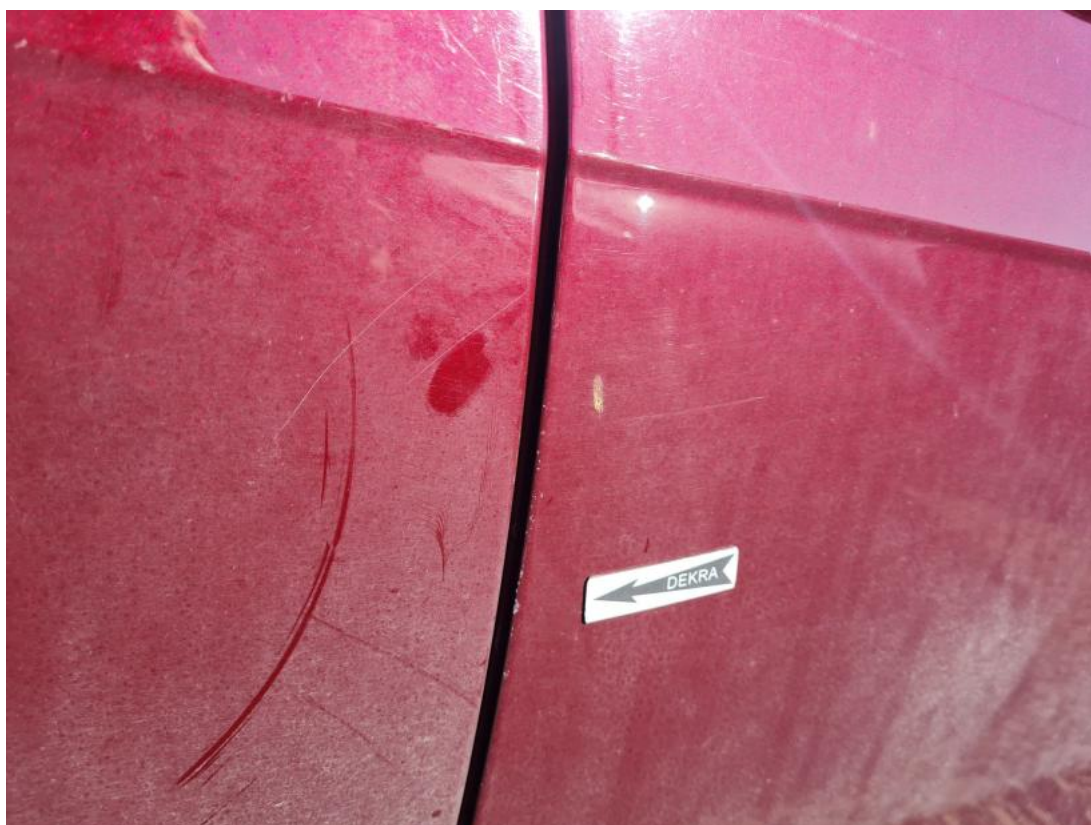
**Fot. 58**

Drzwi przednie P() - Rysa/odprysk 3

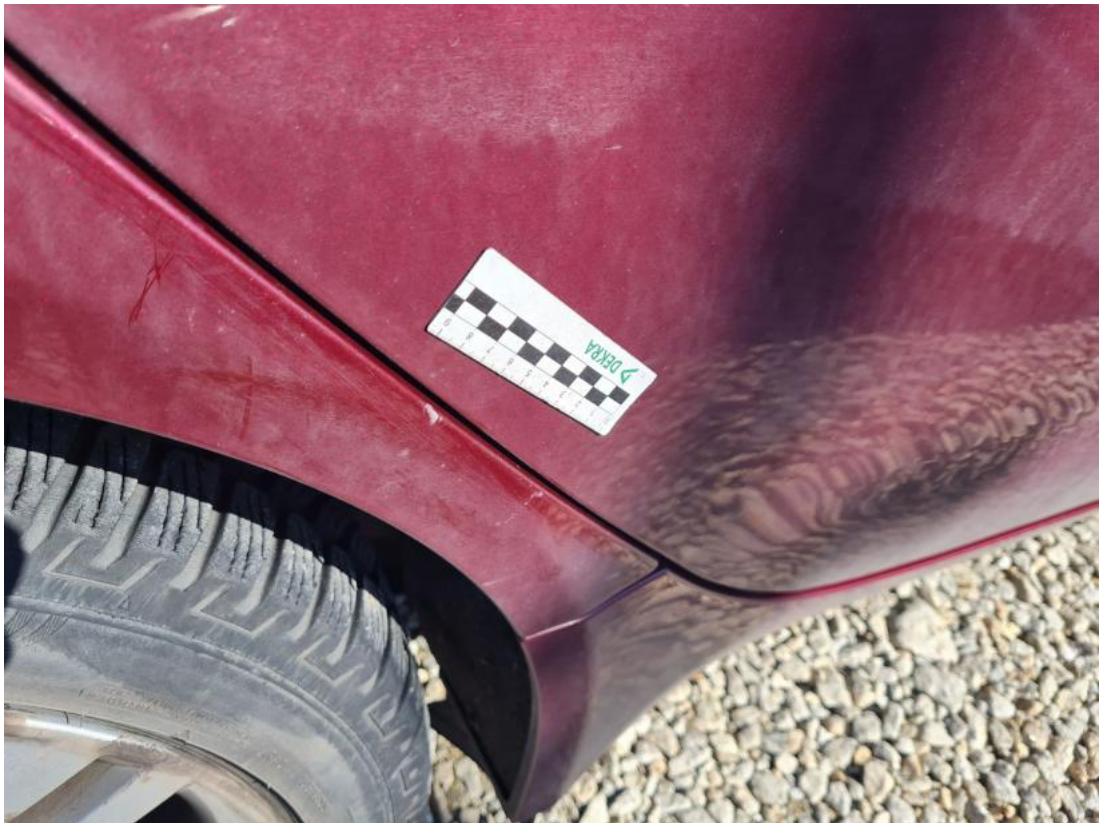
**Fot. 61**

| 5 | Błotnik tylny R | rysa/odprysk | NA | 0.5 |

Błotnik tylny P / Ściana boczna P - Rysa/odprysk 1

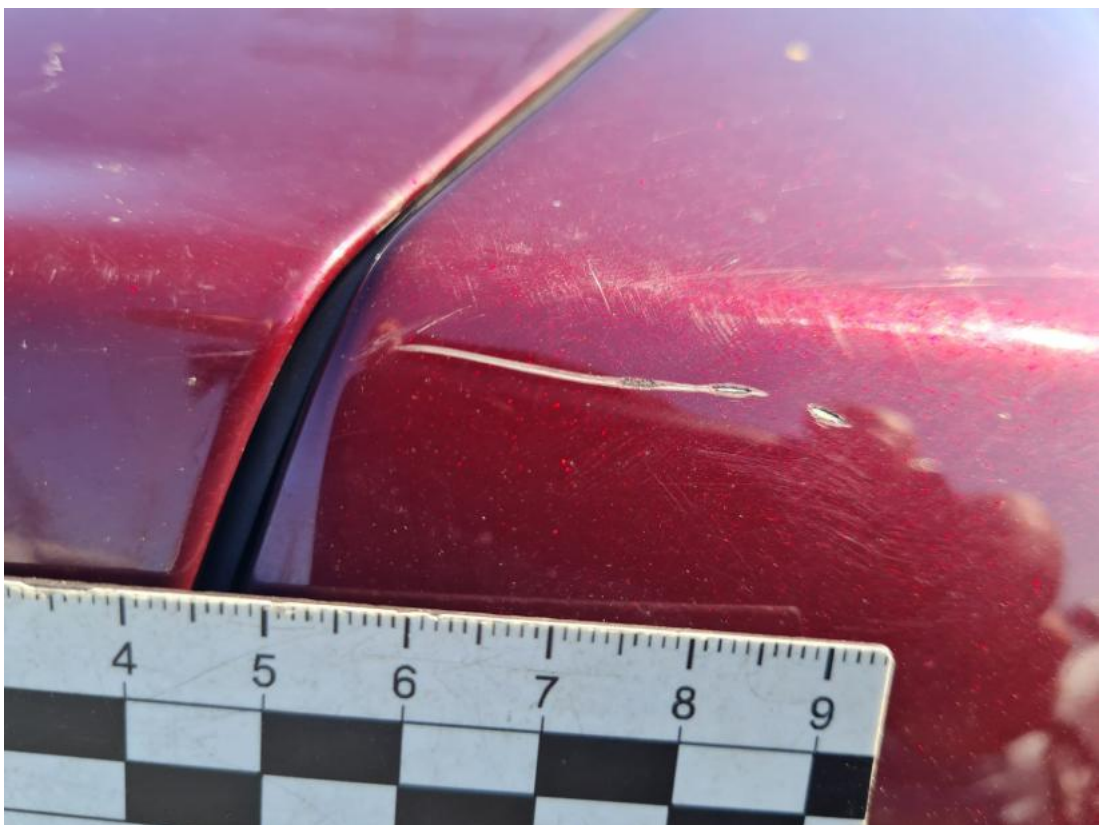
**Fot. 62**

Błotnik tylny P / Ściana boczna P - Rysa/odprysk 2

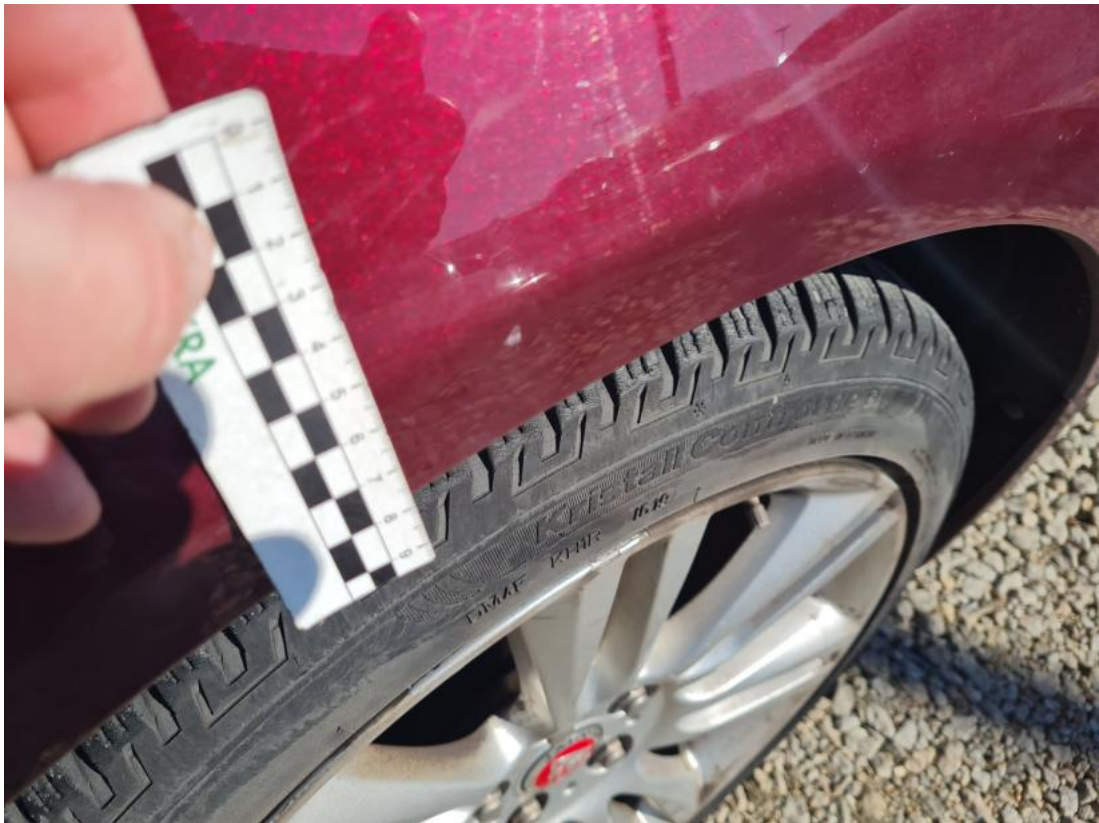
**Fot. 63**

Błotnik tylny P / Ściana boczna P() - Rysa/odprysk 3

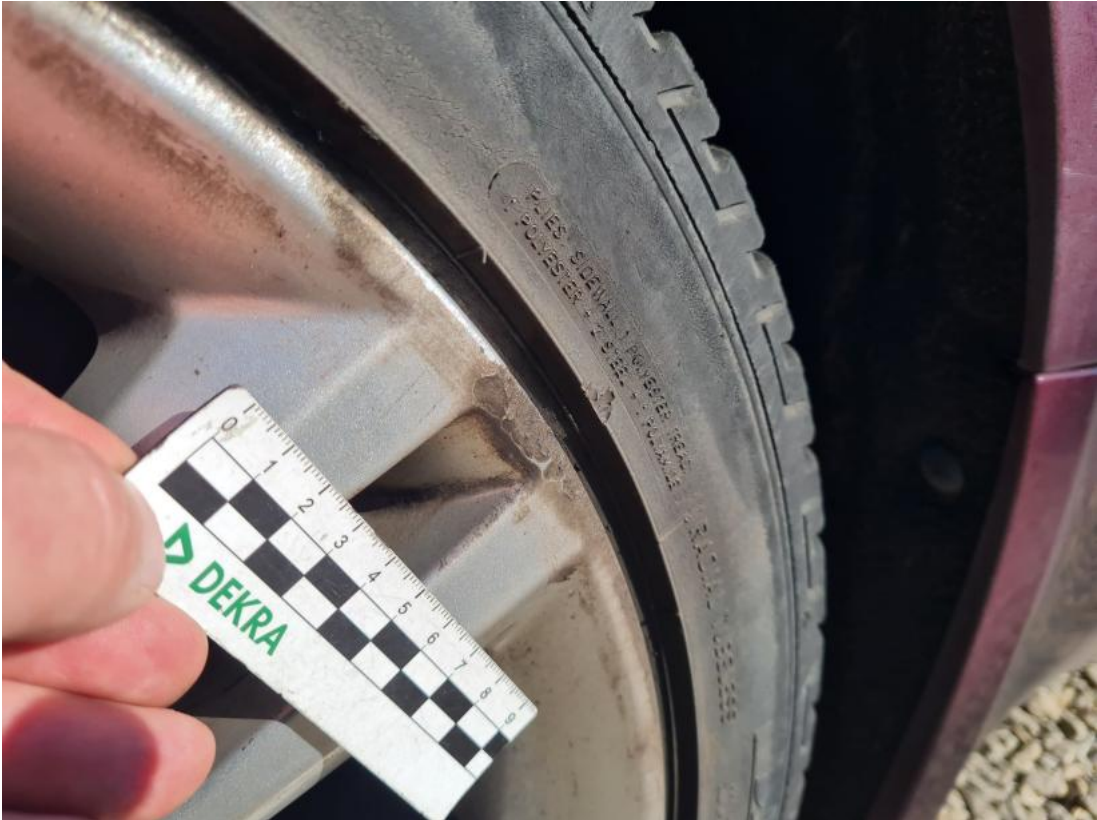
**Fot. 65**

| 8 | Tarcza koła aluminiowa tył R | rysa/odprysk, ubytki materiału | NA | 2 |

Felga aluminiowa tylna P - Rysa/odprysk 1

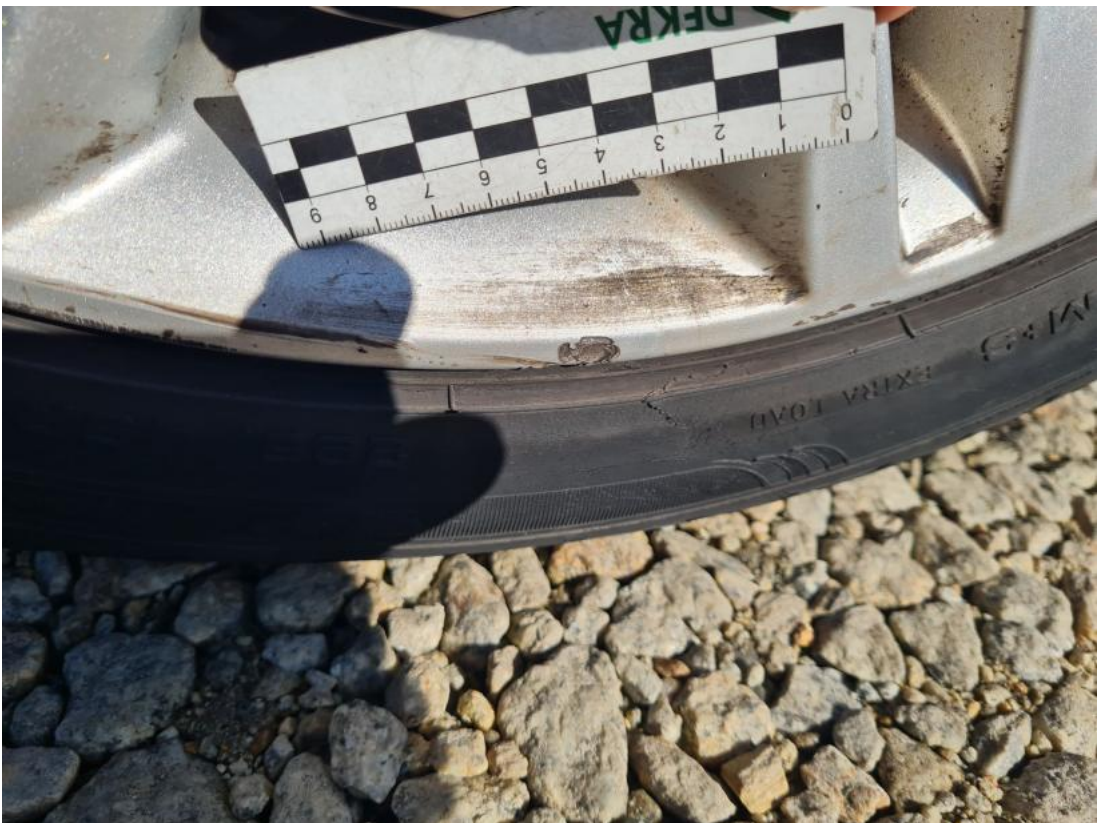
**Fot. 66**

Felga aluminiowa tylna P - Rysa/odprysk 2

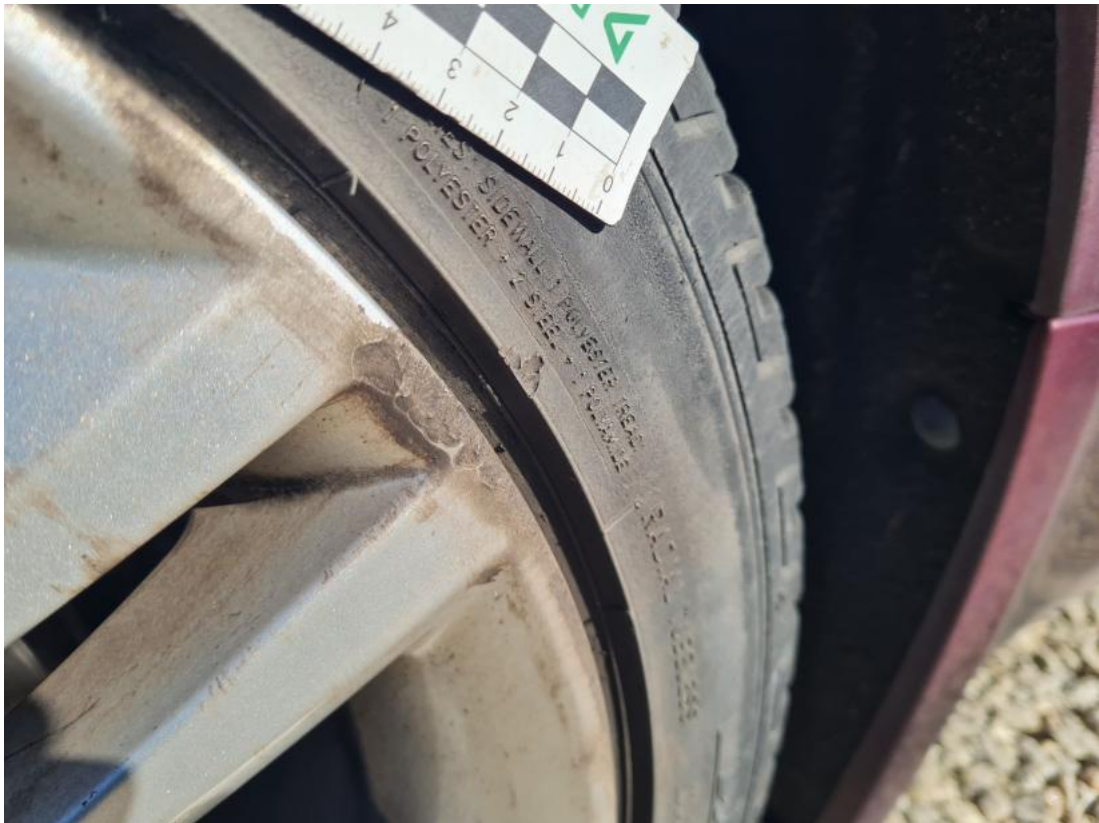
**Fot. 67**

Opona tylna P - Rysa/odprysk 1

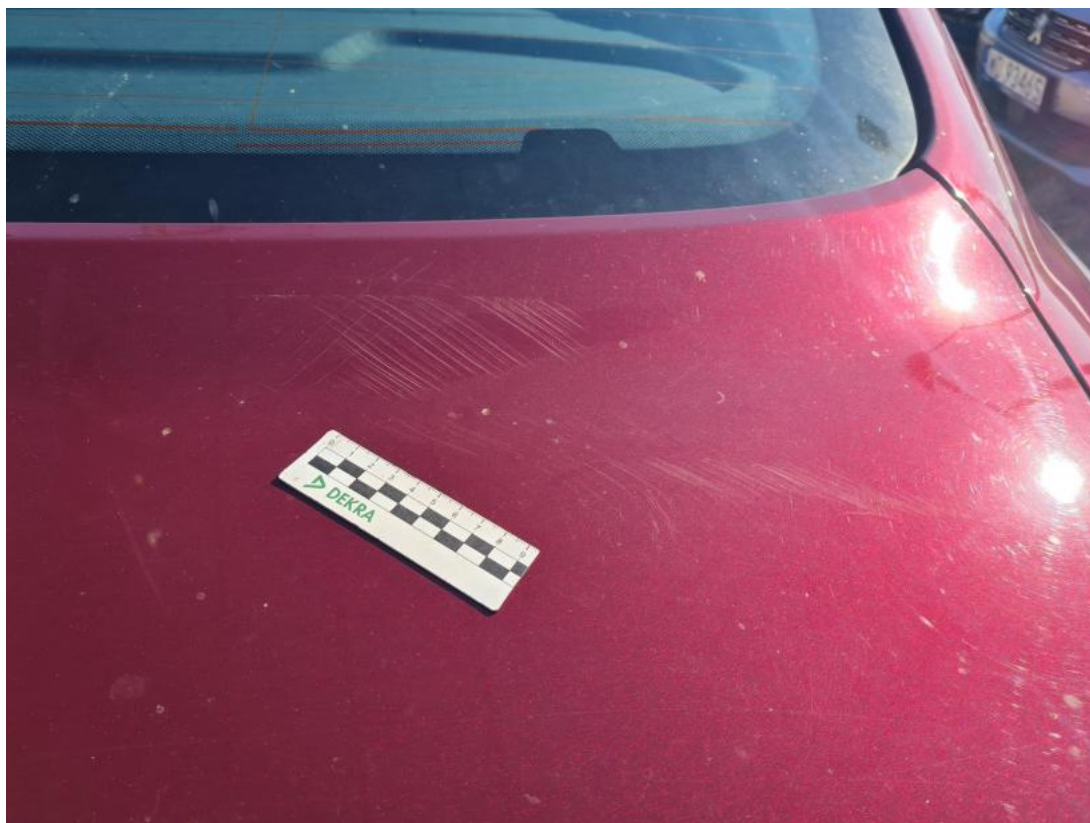
**Fot. 69**

| 6 | Pokrywa tylna | rysa/odprysk | NA | 0.5 |

Pokrywy bagażnika - Rysa/odprysk 1

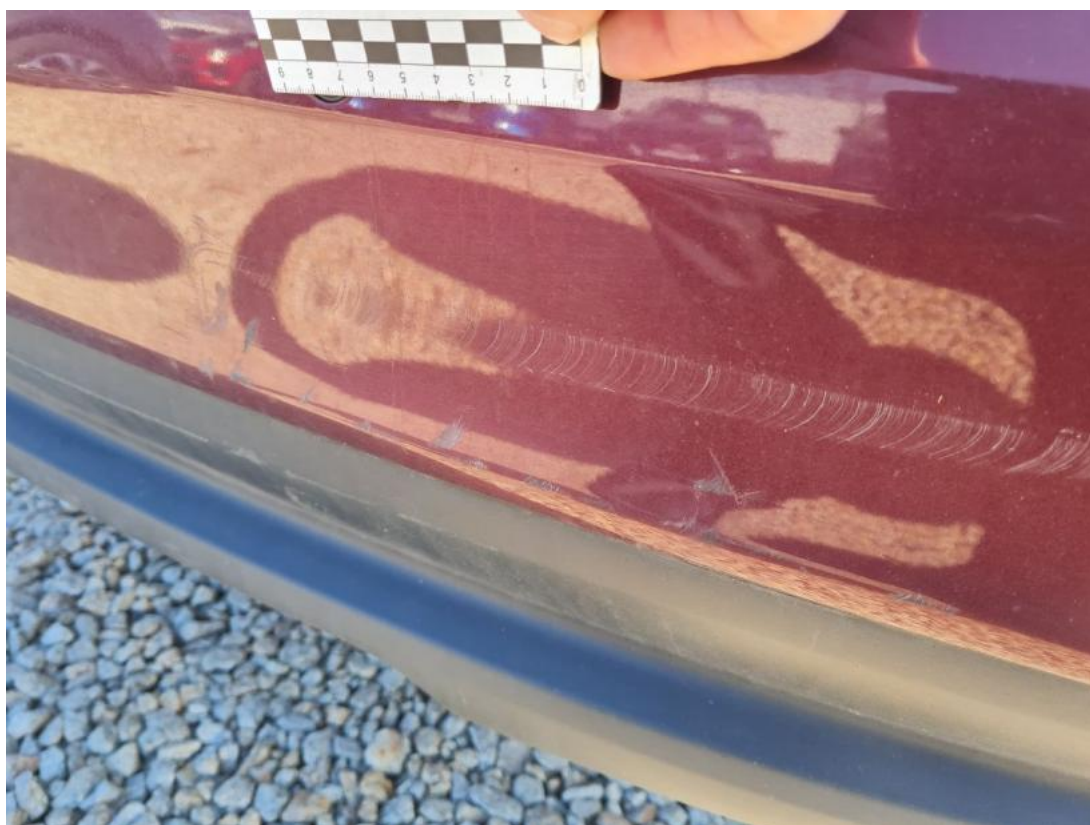
**Fot. 72**

| 4 | Okladzina zderzaka tylnego | rysa/odprysk | NA | 0.8 |

Zderzak tylny() - Rysa/odprysk 3

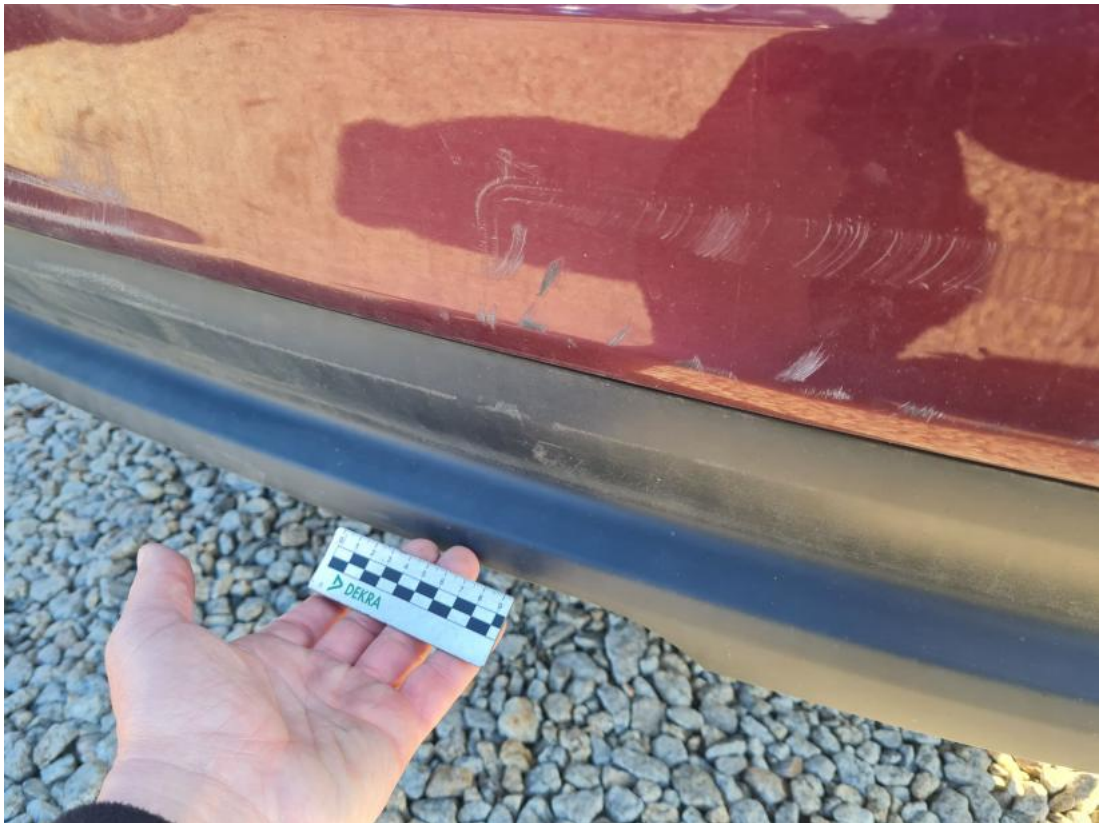
**Fot. 73**

| 13 | Okladzina zderzaka tylnego, środek | zarysowanie | | |

Zderzak tylny cz dolna - Rysa/odprysk 1

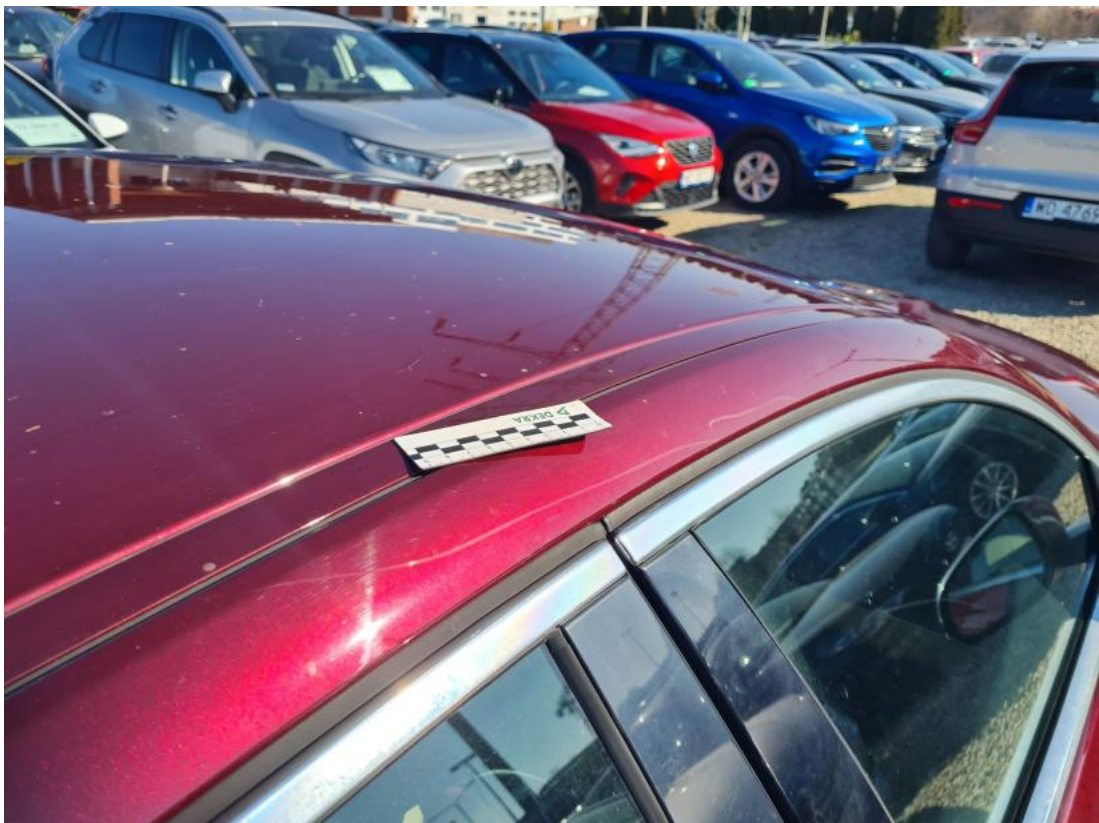
**Fot. 74**

| 19 | Rama dachu R | rysa/odprysk | | |

Rama dachu P - Rysa/odprysk 1

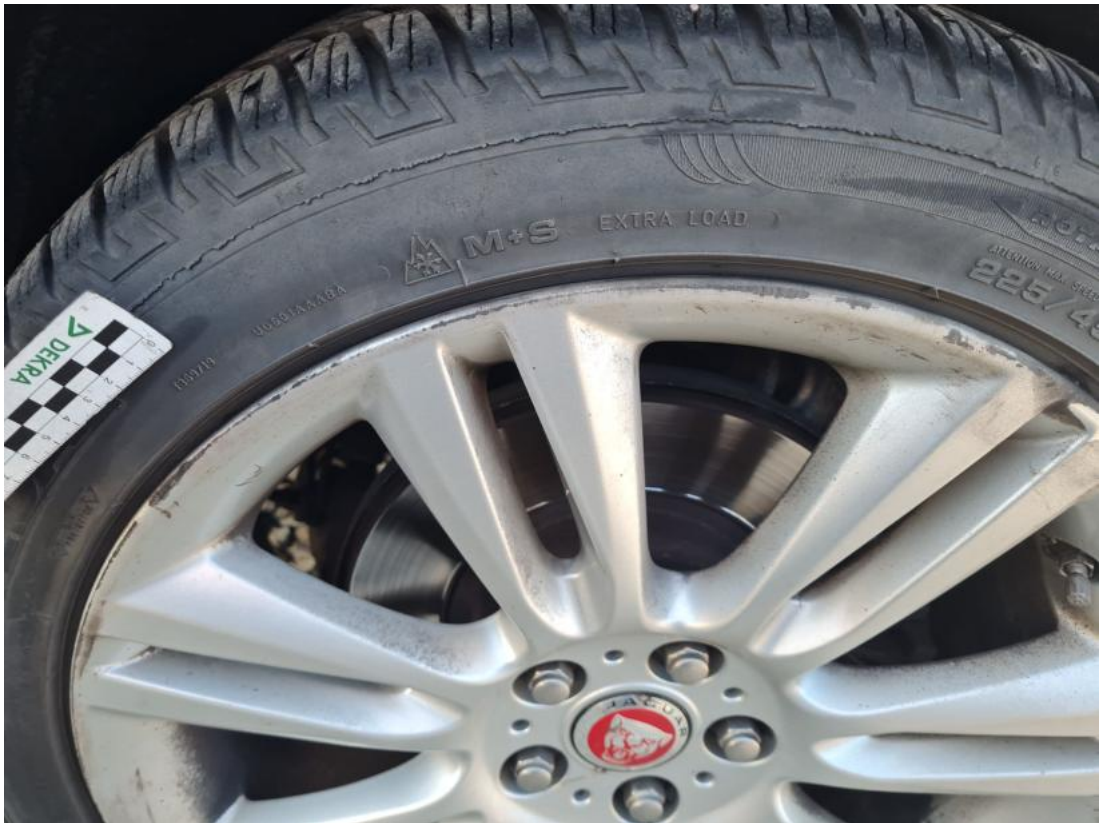
**Fot. 79**

| 16 | Tarcza koła aluminiowa tył L | rysa/odprysk | | |

Felga aluminiowa tylna L - Rysa/odprysk 1

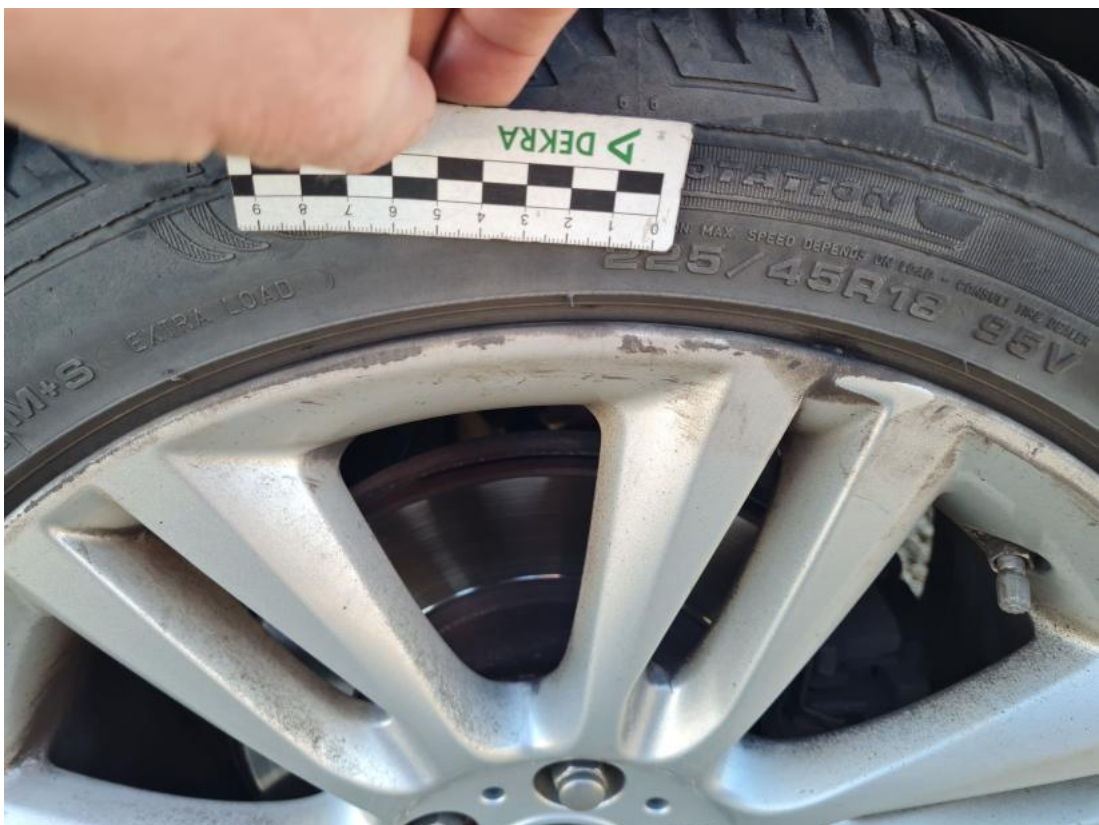
**Fot. 80**

Felga aluminiowa tylna L() - Rysa/odprysk 3

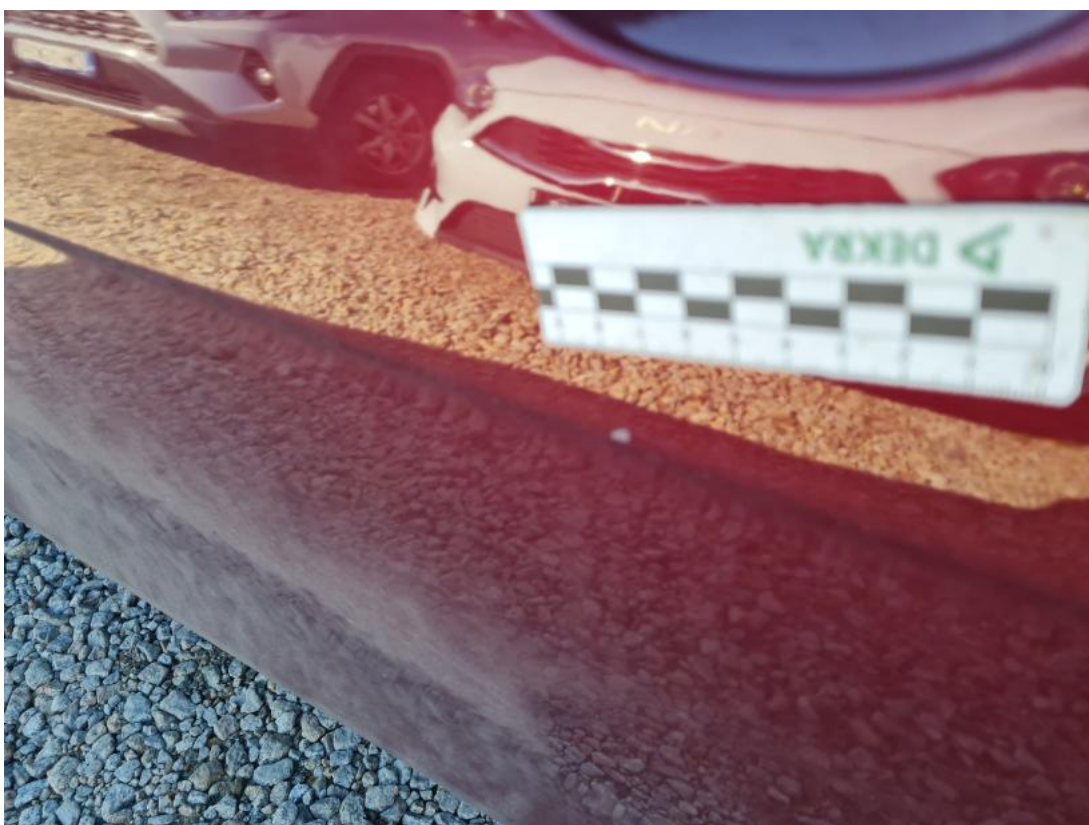
**Fot. 82**

| 9 | Drzwi przednie (nieuzbrojone) L | rysa/odprysk | | |

Drzwi przed L() - Rysa/odprysk 3

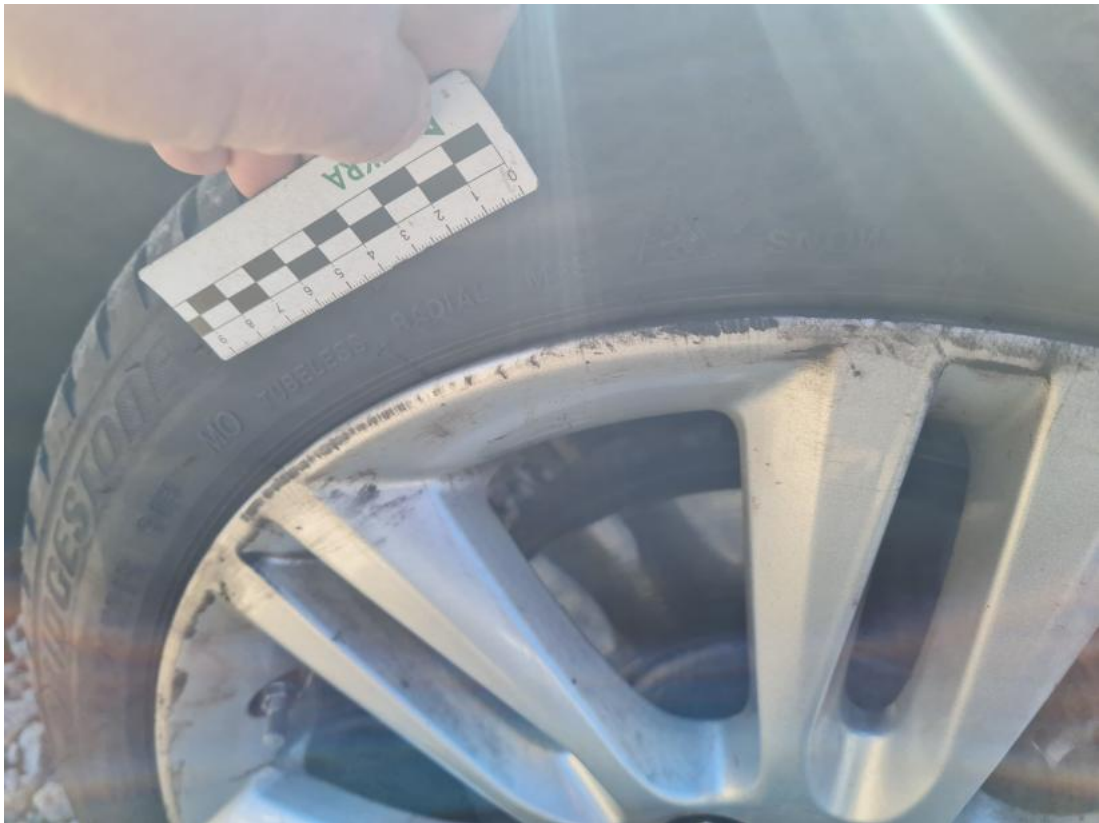
**Fot. 85**

| 15 | Tarcza koła aluminiowa przód L | rysa/odprysk | | |

Felga Aluminiowa przednia L - Rysa/odprysk 1

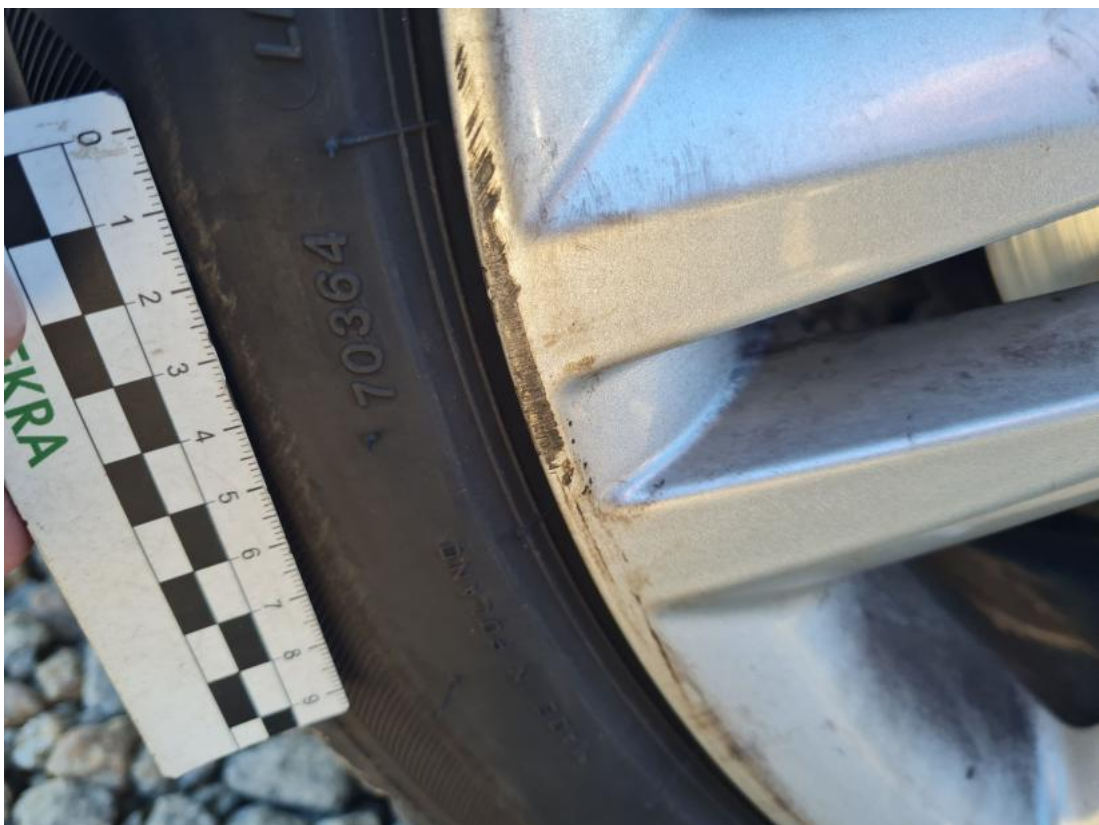
**Fot. 86**

Felga Aluminiowa przednia L - Rysa/odprysk 2
