## Raport z oględzin pojazdu

| Numer raportu | 214182/3/25-11401 | Data raportu | 07-03-2025 |

| Marka, model | JAGUAR XE 15-19 |
| Typ, wersja | XE 2.0 D Prestige aut |

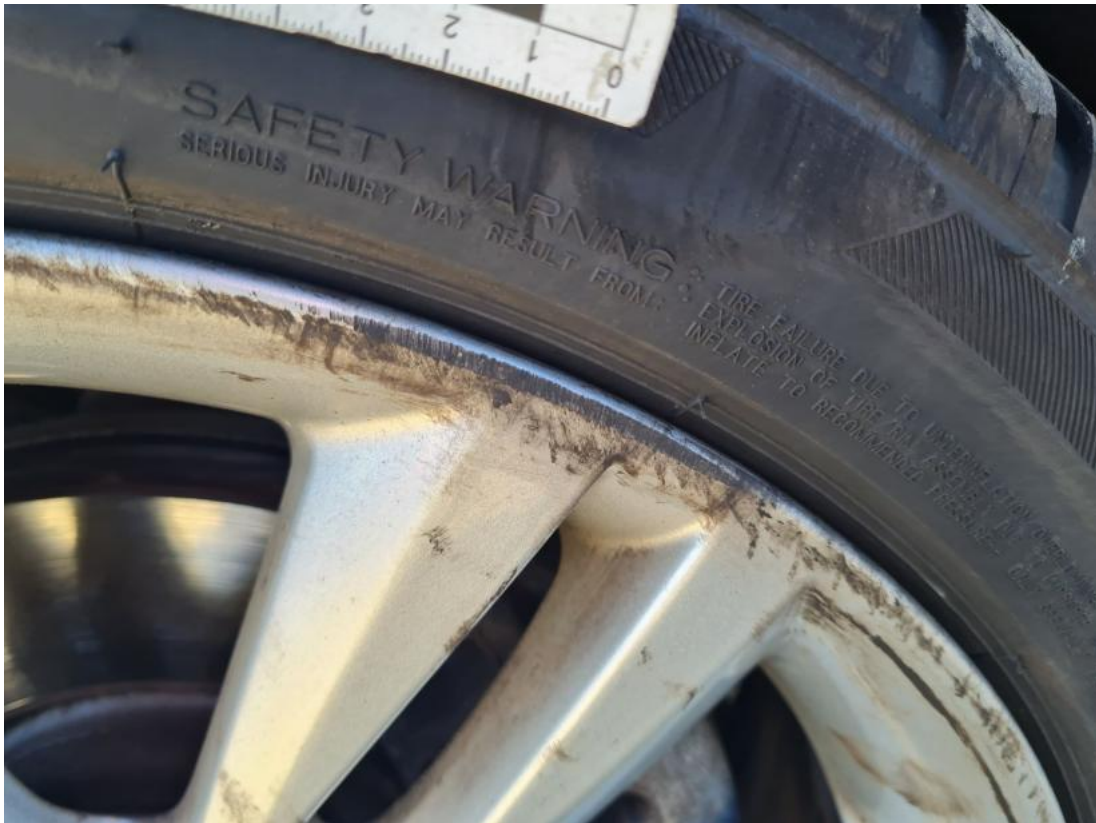
**Fot. 87**

| 15 | Tarcza koła aluminiowa przód L | rysa/odprysk | | |

Felga Aluminiowa przednia L() - Rysa/odprysk 3

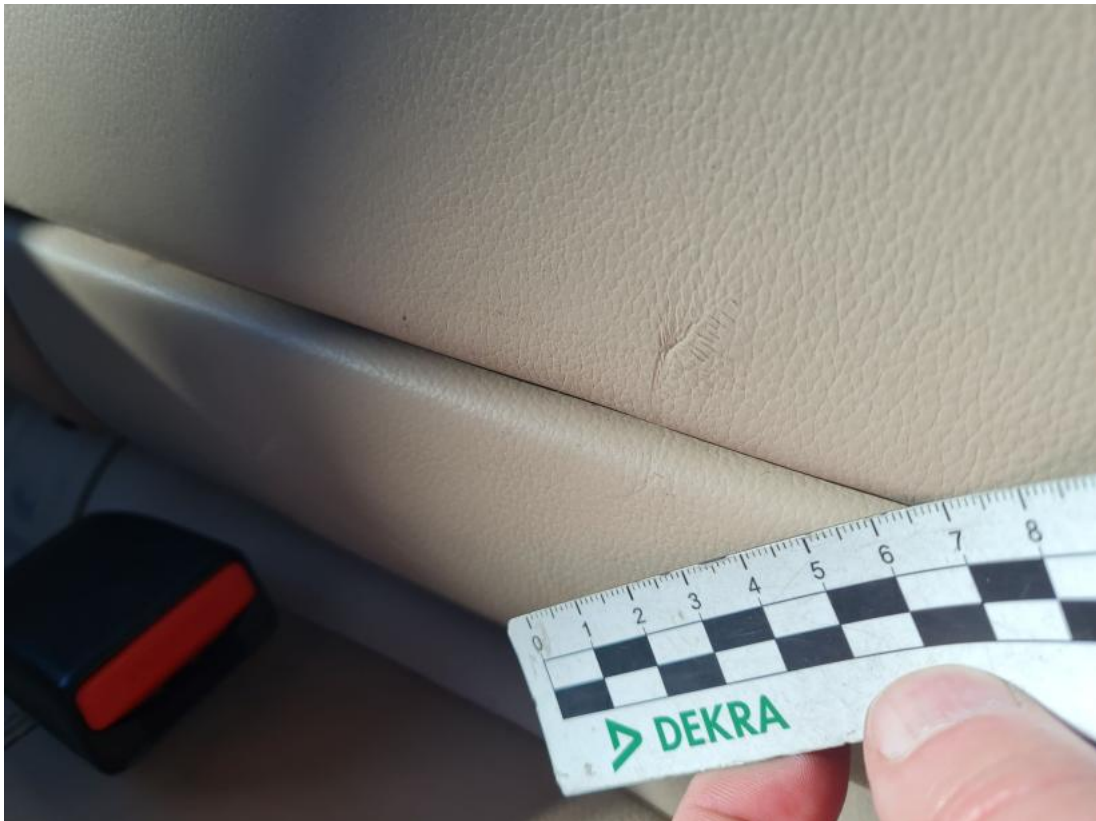
**Fot. 89**

| 18 | Oparcie 2.rząd | zarysowanie | | |

Kanapa tyl. - Rysa/odprysk 1

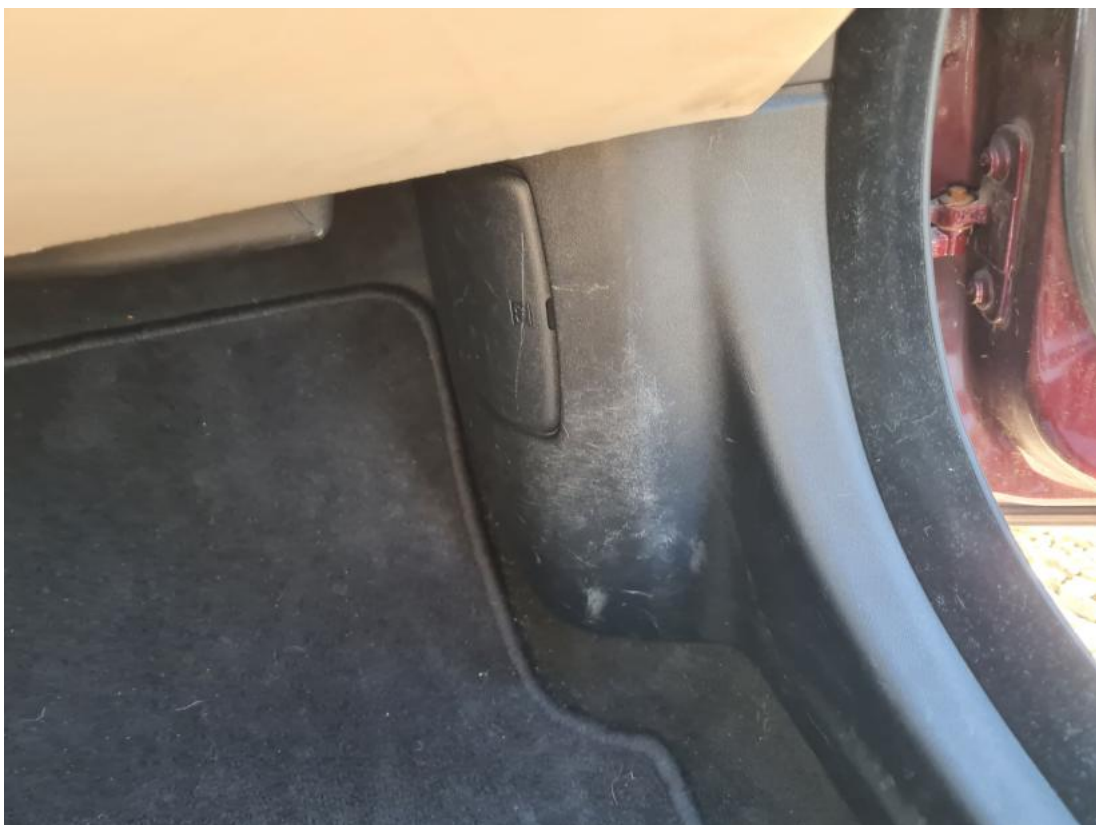
**Fot. 90**

| 17 | Nakładka słupka A dół R | zarysowanie | | |

Wykładzina(y) słupka przedniego P - Rysa/odprysk 1

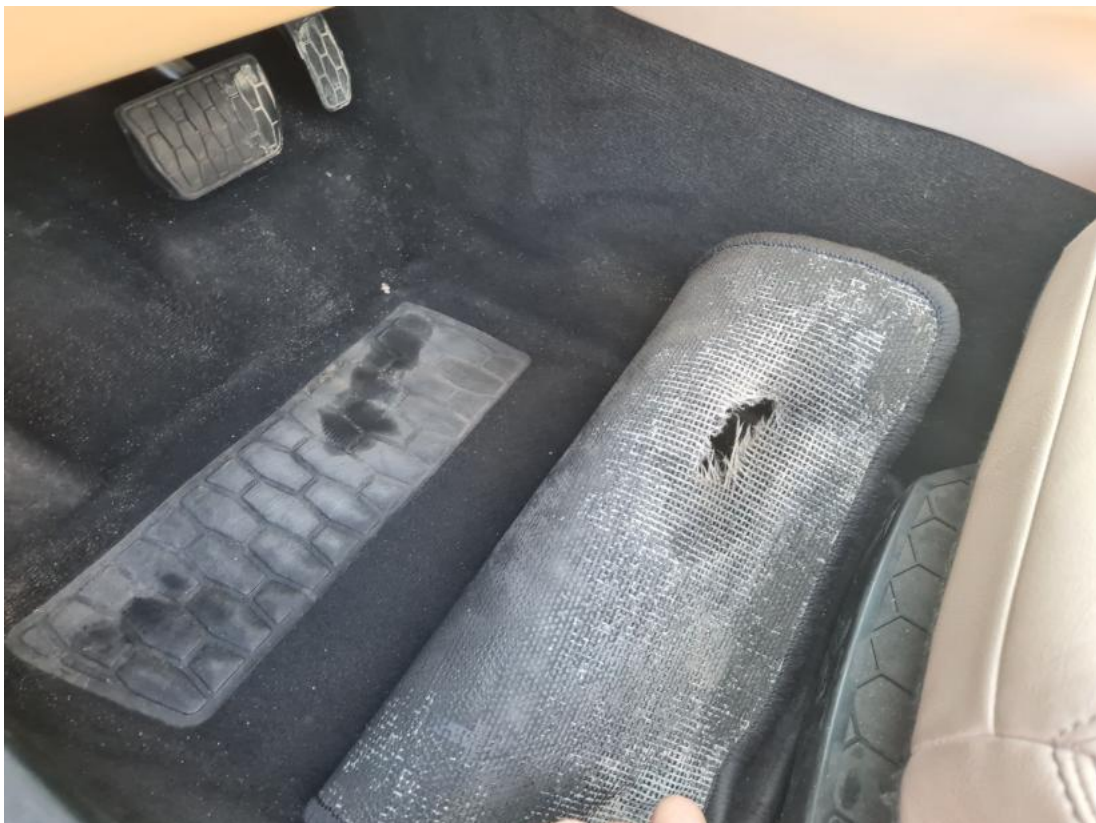
**Fot. 91**

Dywanik prze L - Pęknięcie/rozerwanie 1
