## Raport z oględzin pojazdu

| Numer raportu | 215032/5/25-11401 | Data raportu | 13-05-2025 |

| Numer identyfikacyjny (VIN) | <b>W0LMRY606HB135530</b> |
| Marka, model | OPEL Movano CDTI Euro 6 22... |

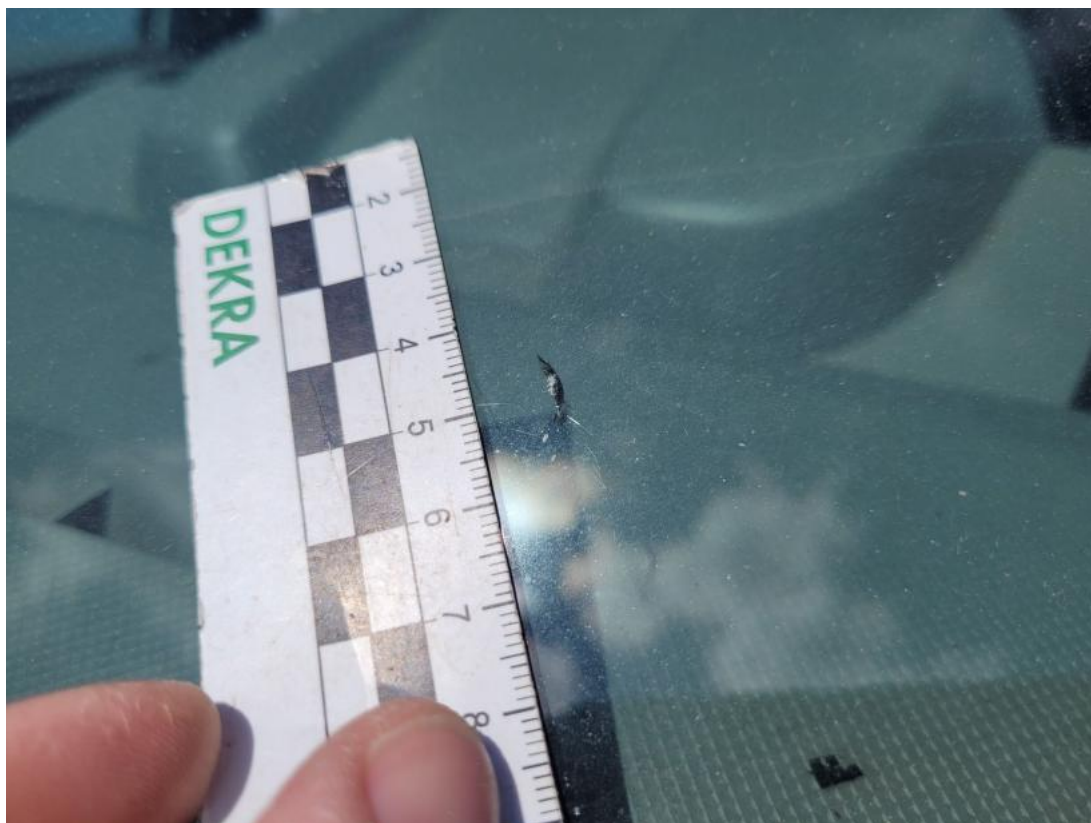
**Fot. 33**

| Poz. | Nazwa pozycji | Opis uszkodzeń | Kwalifik. | Naprawa [rbg] |
|---|---|---|---|---|
| 3 | Szyba przednia barwiona | pęknięcie | WY | 1.9 |

Szyba czołowa - Rysa/odprysk 1

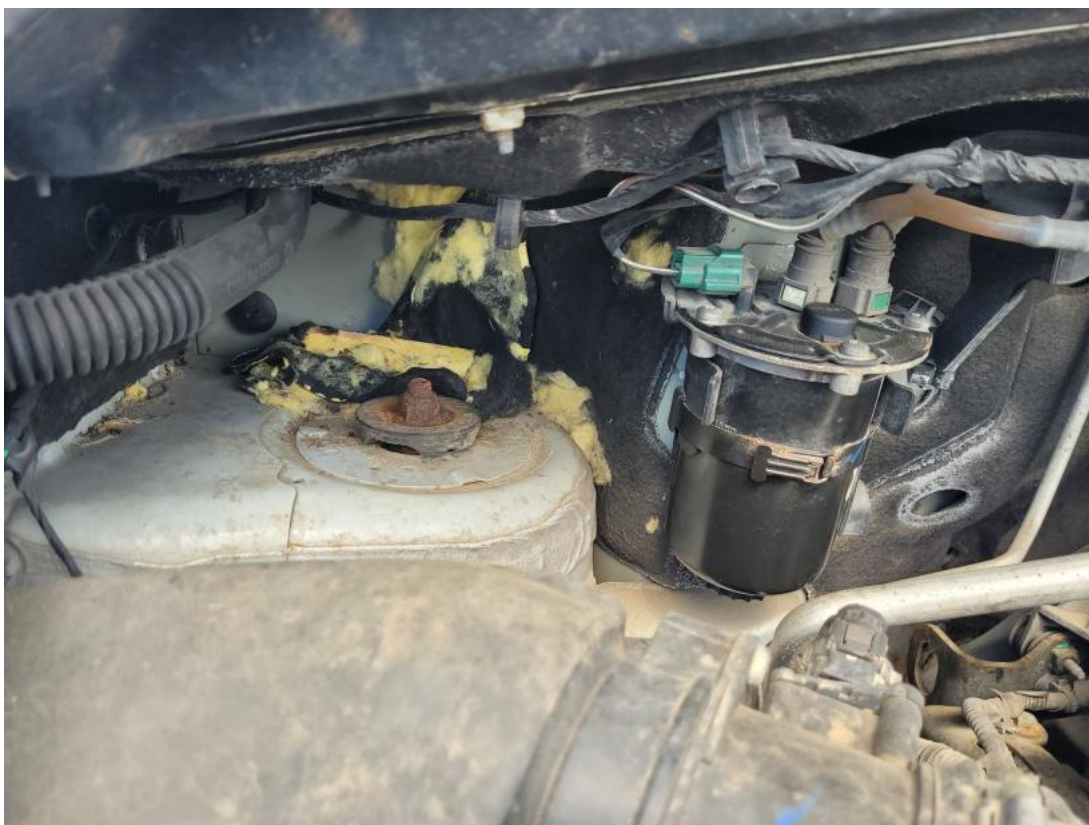
**Fot. 36**

| Poz. | Nazwa pozycji | Opis uszkodzeń | Kwalifik. | Naprawa [rbg] |
|---|---|---|---|---|
| 2 | Wyłumienie (od strony sil.) | rozerwanie | WY | 0.5 |

Wykładzina pokrywy komory silnika - Pęknięcie/rozerwanie 1

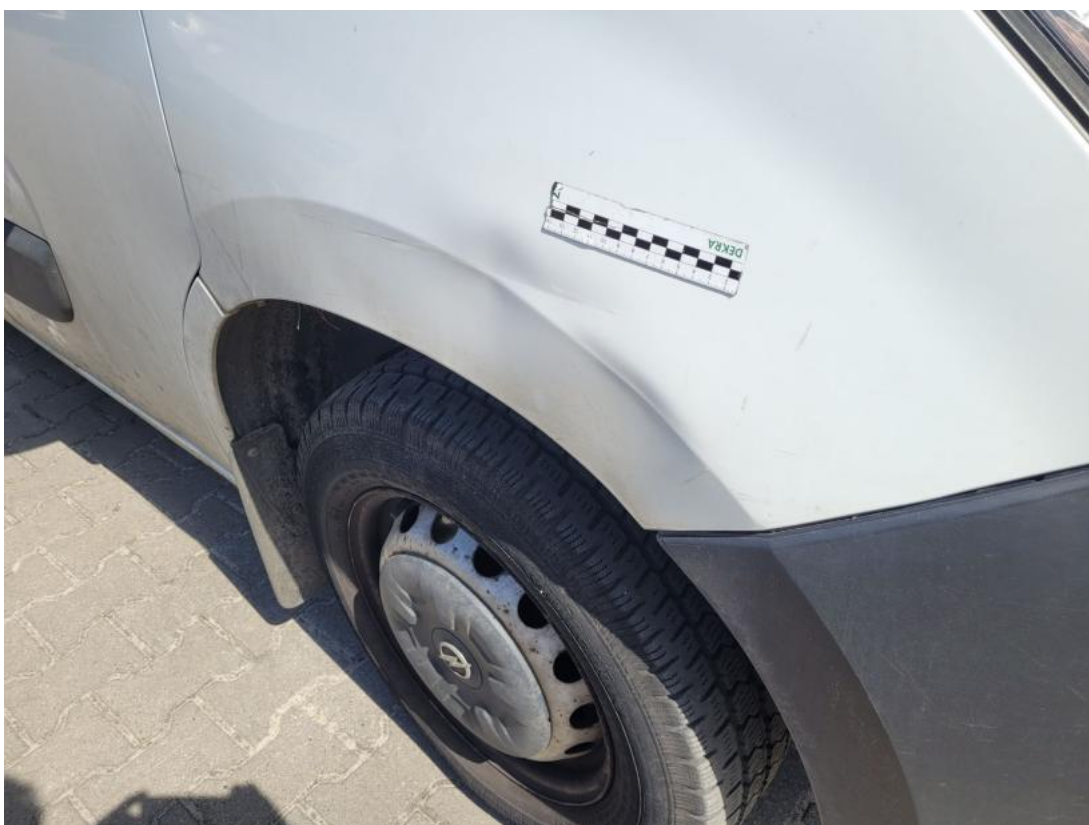
**Fot. 38**

| Poz. | Nazwa pozycji | Opis uszkodzeń | Kwalifik. | Naprawa [rbg] |
|---|---|---|---|---|
| 9 | Blotnik przedni R | rysa/odprysk, wgniecenie/odkształcenie | NA | 1.5 |

Błotnik przedni P - Wgniecenie/odkształcenie 1

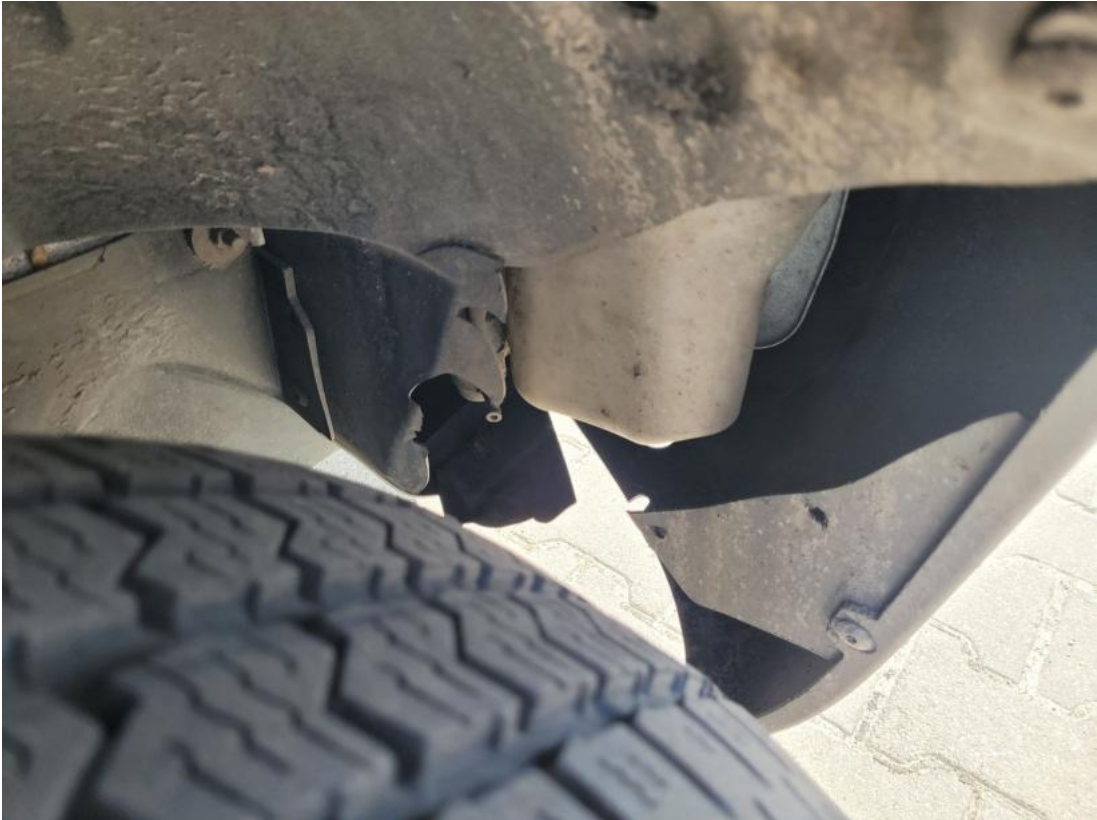
**Fot. 39**

| Poz. | Nazwa pozycji | Opis uszkodzeń | Kwalifik. | Naprawa [rbg] |
|---|---|---|---|---|
| 1 | Nadkole wewn., przód R | połamane | WY | 0.6 |

Nadkole przednie P - Pęknięcie/rozerwanie 1

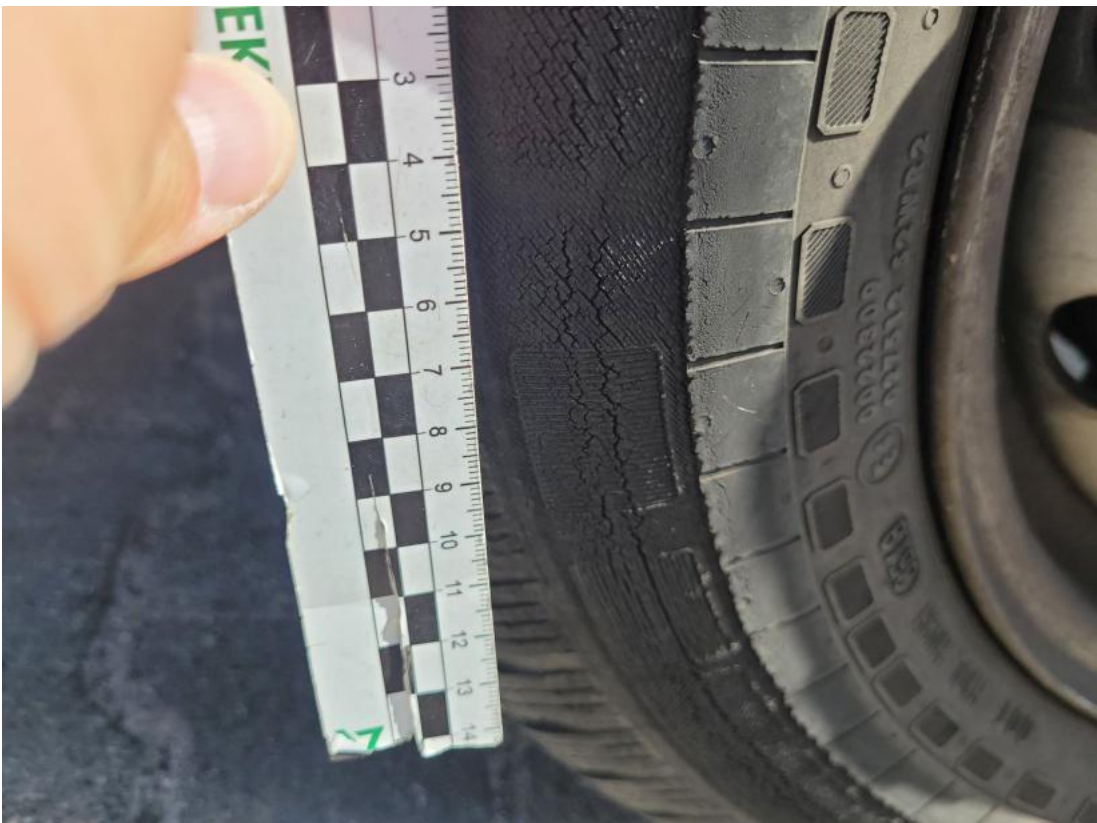
**Fot. 40**

| 22 | Opony przód | głębokie spękania | | |

Opona przednia P - Inne 1

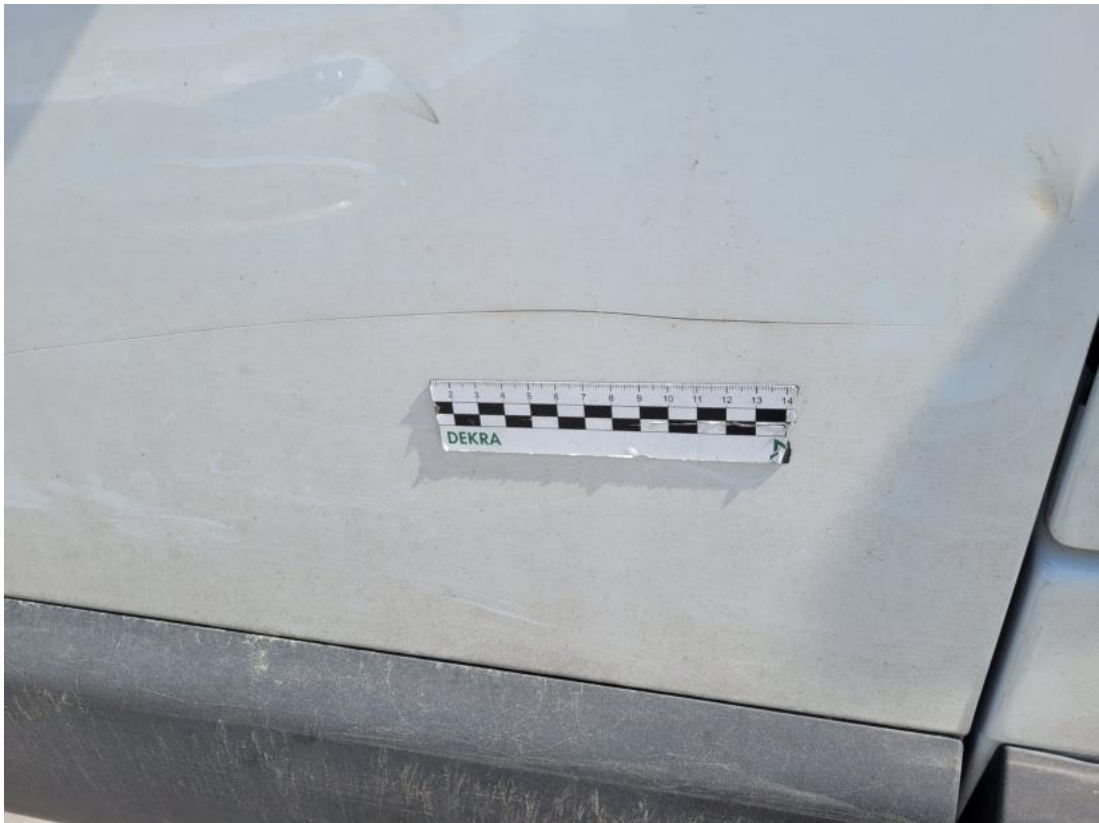
**Fot. 43**

Drzwi tylne P - Rysa/odprysk 1

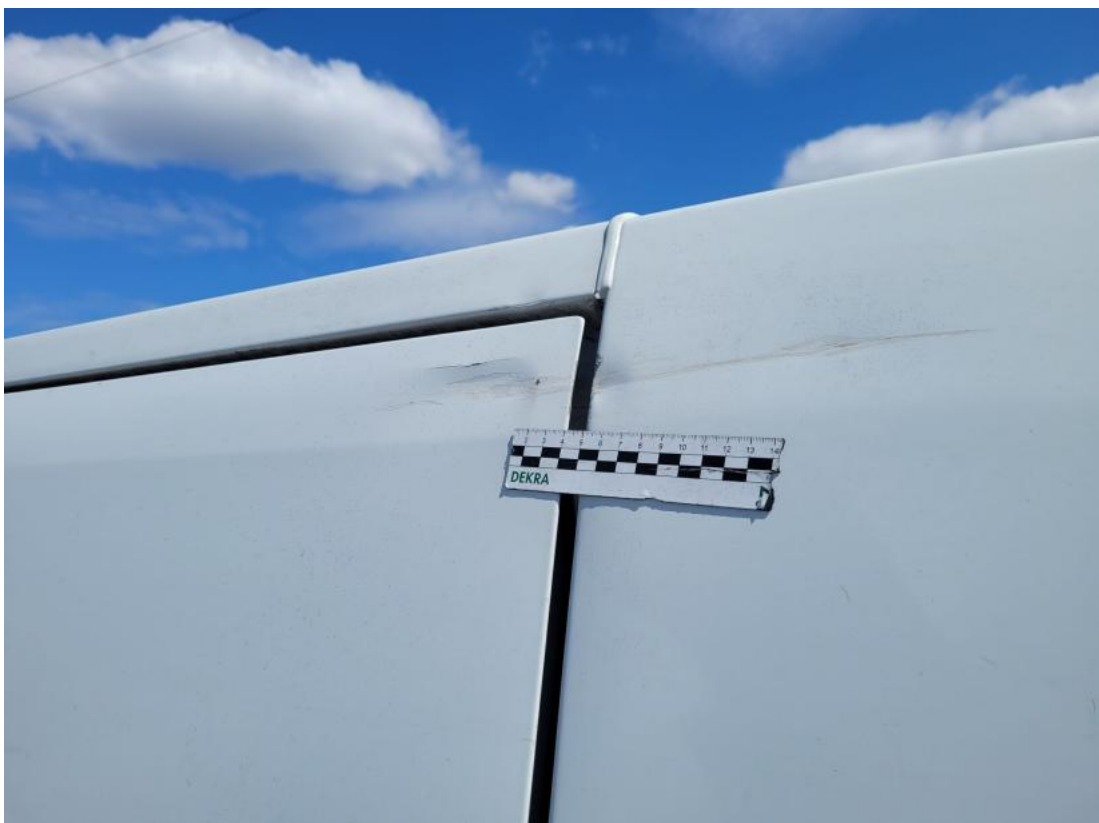
**Fot. 44**

Drzwi tylne P - Wgniecenie/odkształcenie 1

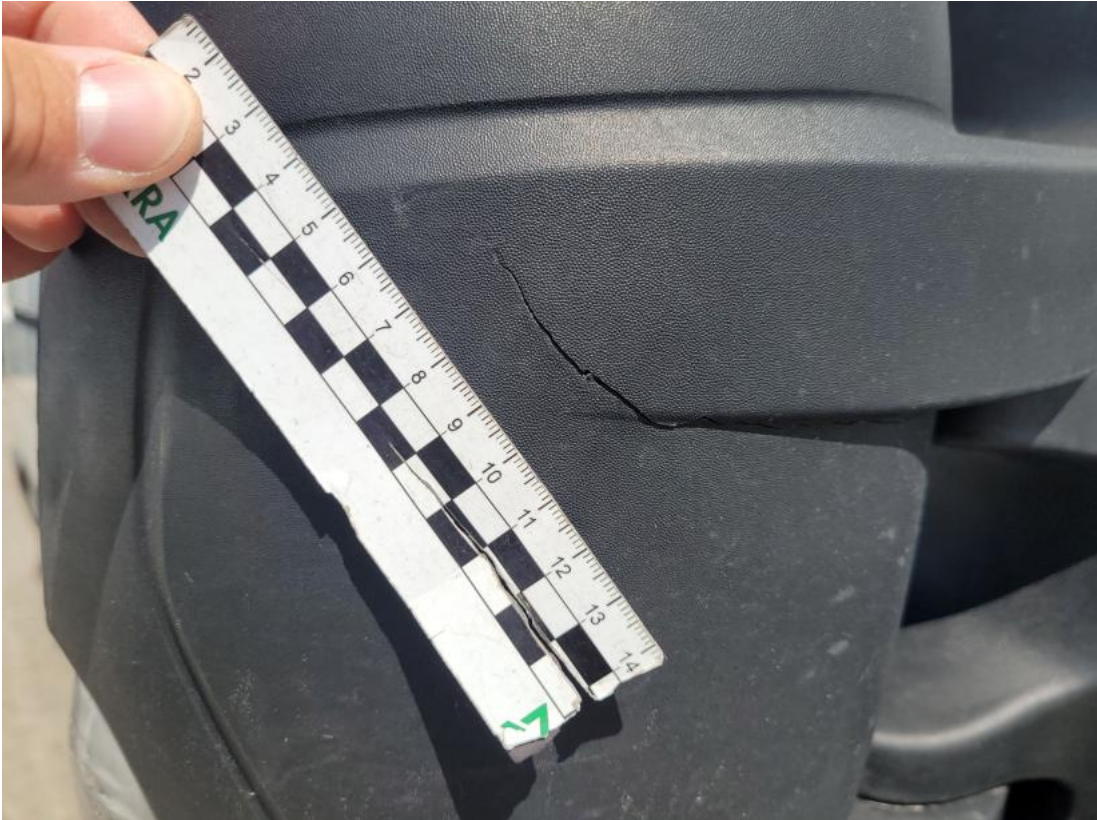
**Fot. 45**

| Poz. | Nazwa pozycji | Opis uszkodzeń | Kwalifik. | Naprawa [rbg] |
|---|---|---|---|---|
| 4 | Lusterko zewn. sterow. elektr. R | niekompletne, pęknięcie | WY | 0.3 |

Lusterko zew P - Pęknięcie/rozerwanie 1

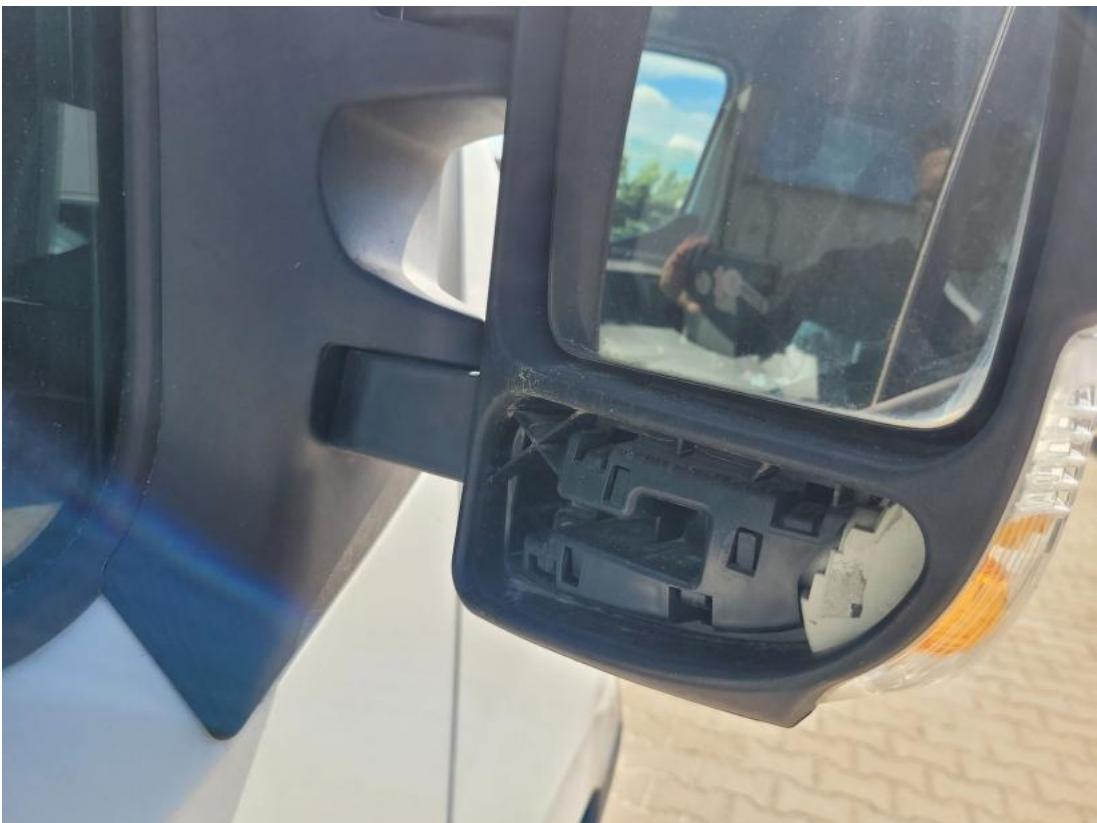
**Fot. 46**

Lusterko zew P - Inne 1

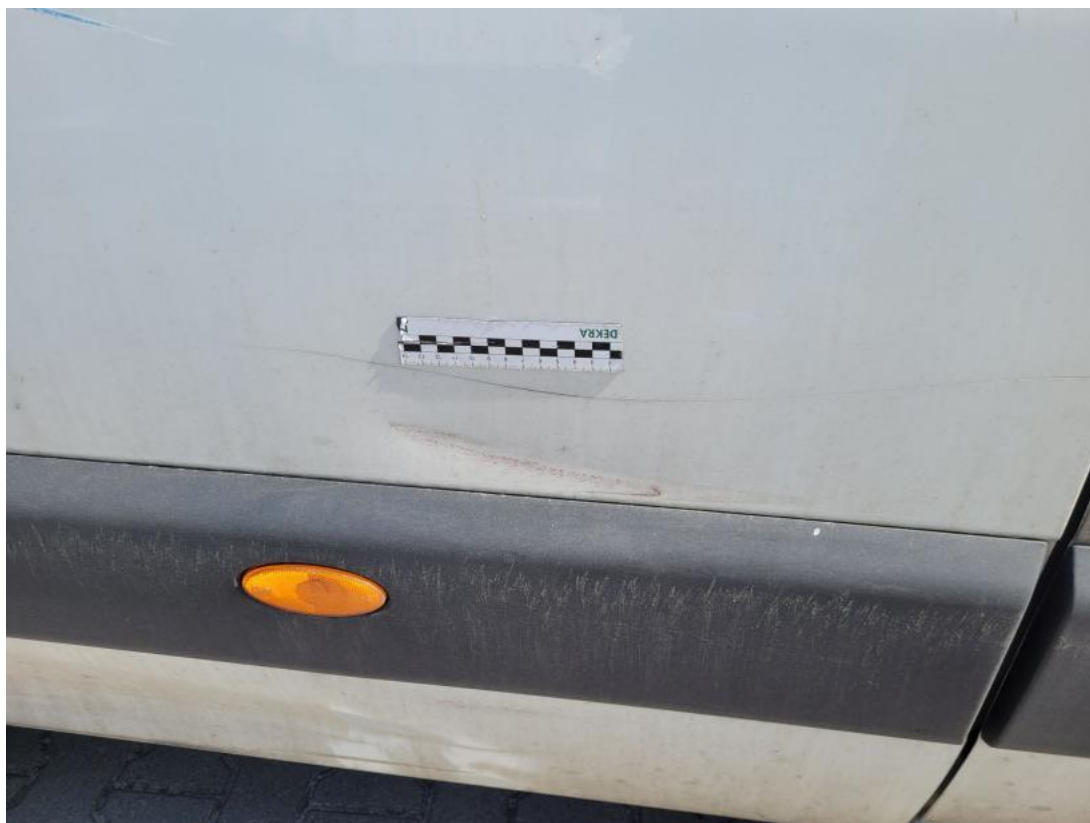
**Fot. 49**

| 15 | Błotnik tylny R | rysa/odprysk, wgniecenie/odkształcenie | NA | 1.5 |

Błotnik tylny P / Ściana boczna P - Rysa/odprysk 1

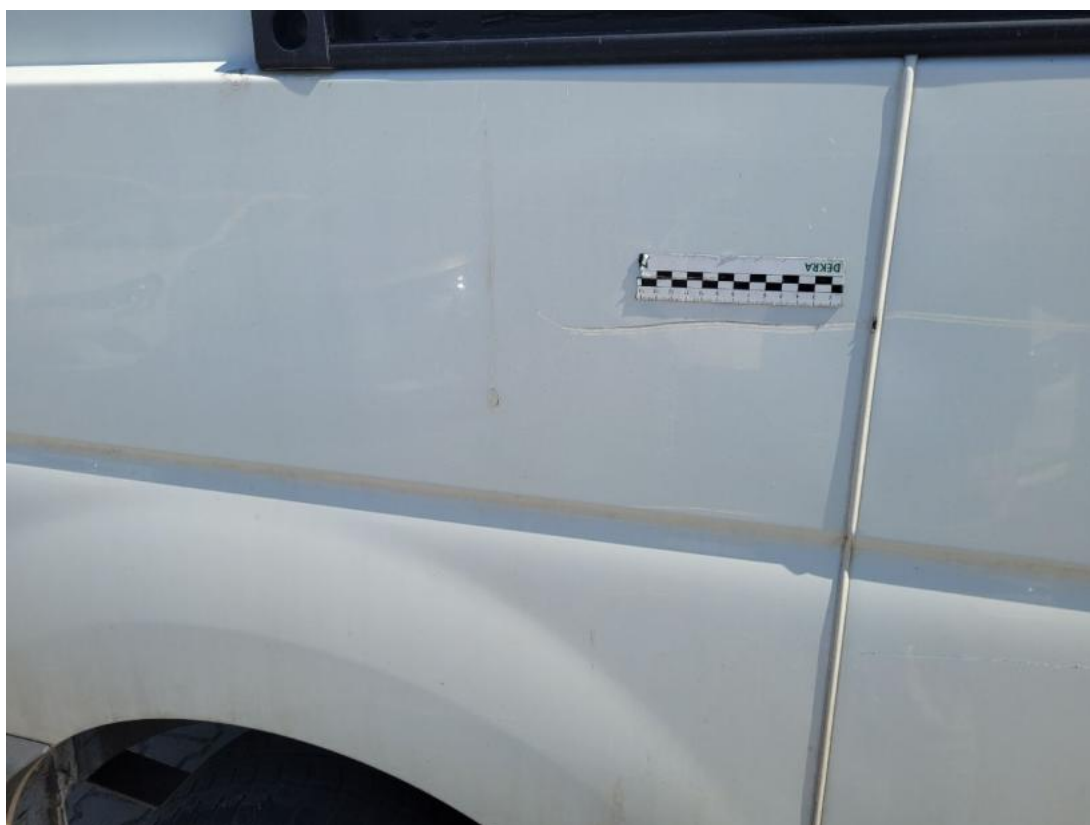
**Fot. 50**

Błotnik tylny P / Ściana boczna P - Rysa/odprysk 2

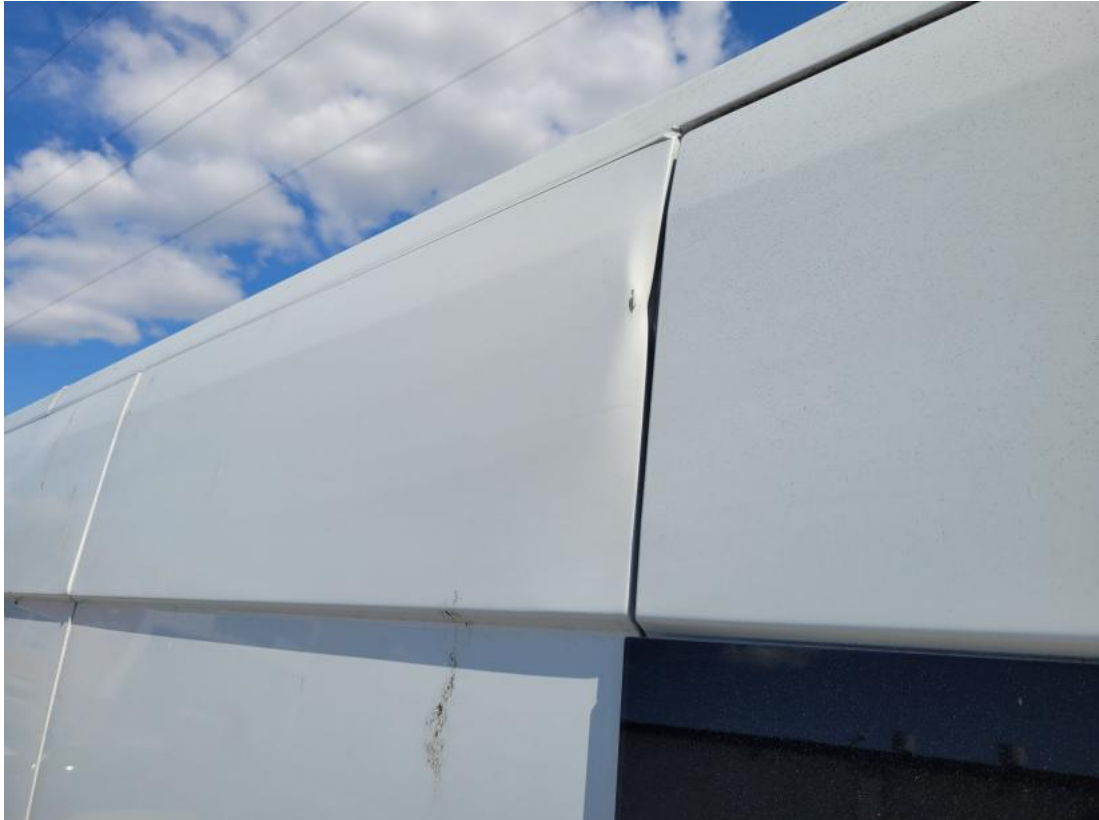
**Fot. 51**

Błotnik tylny P / Ściana boczna P() - Rysa/odprysk 3

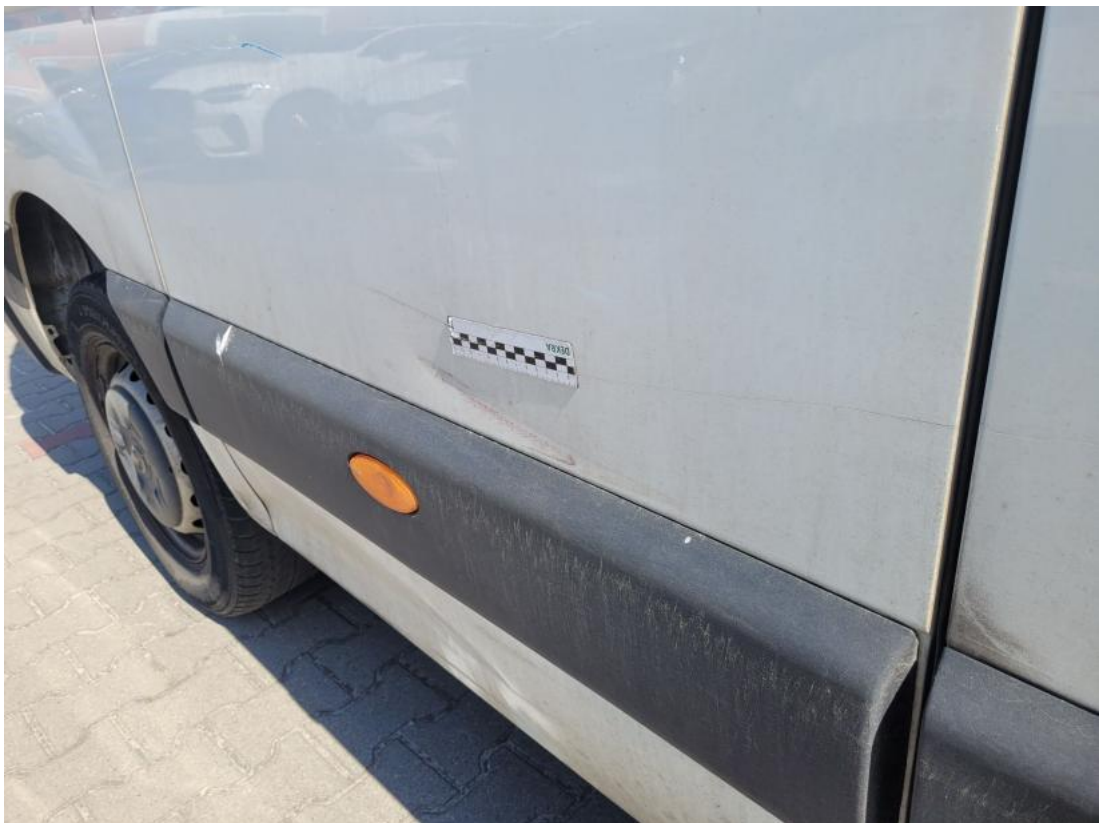
**Fot. 52**

Błotnik tylny P / Ściana boczna P - Wgniecenie/odkształcenie 1

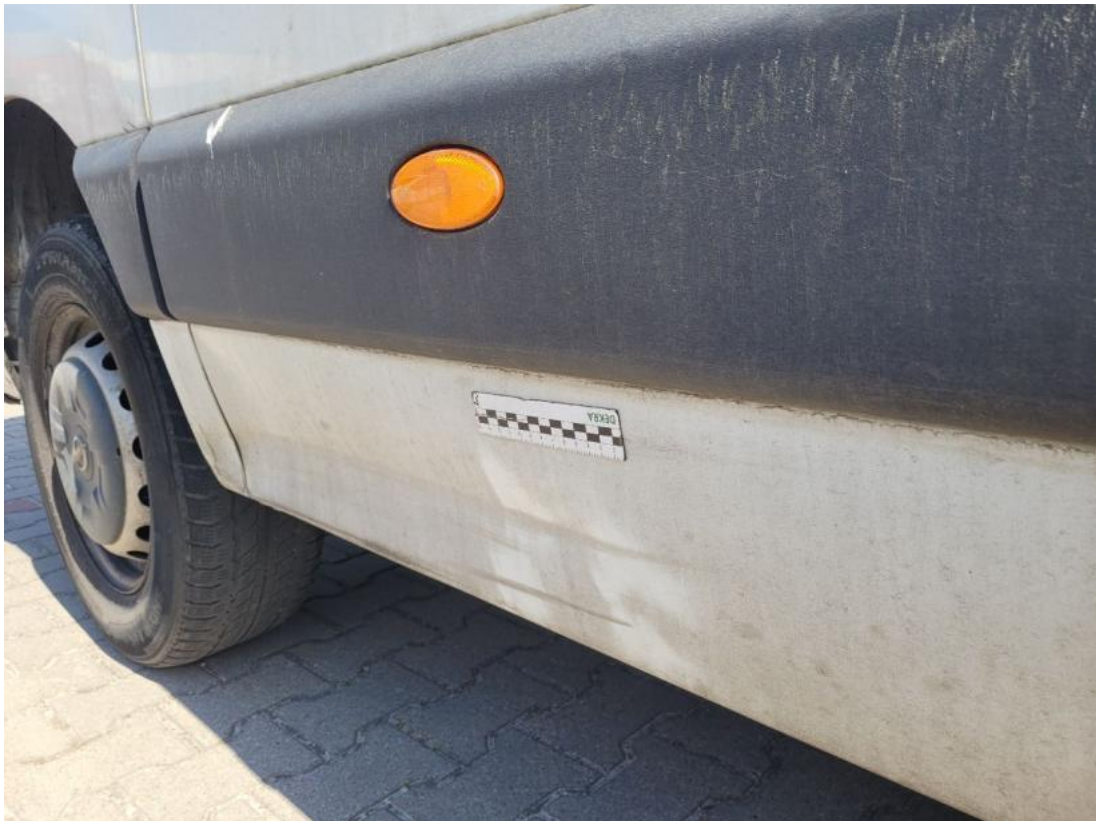
**Fot. 53**

Błotnik tylny P / Ściana boczna P - Wgniecenie/odkształcenie 2

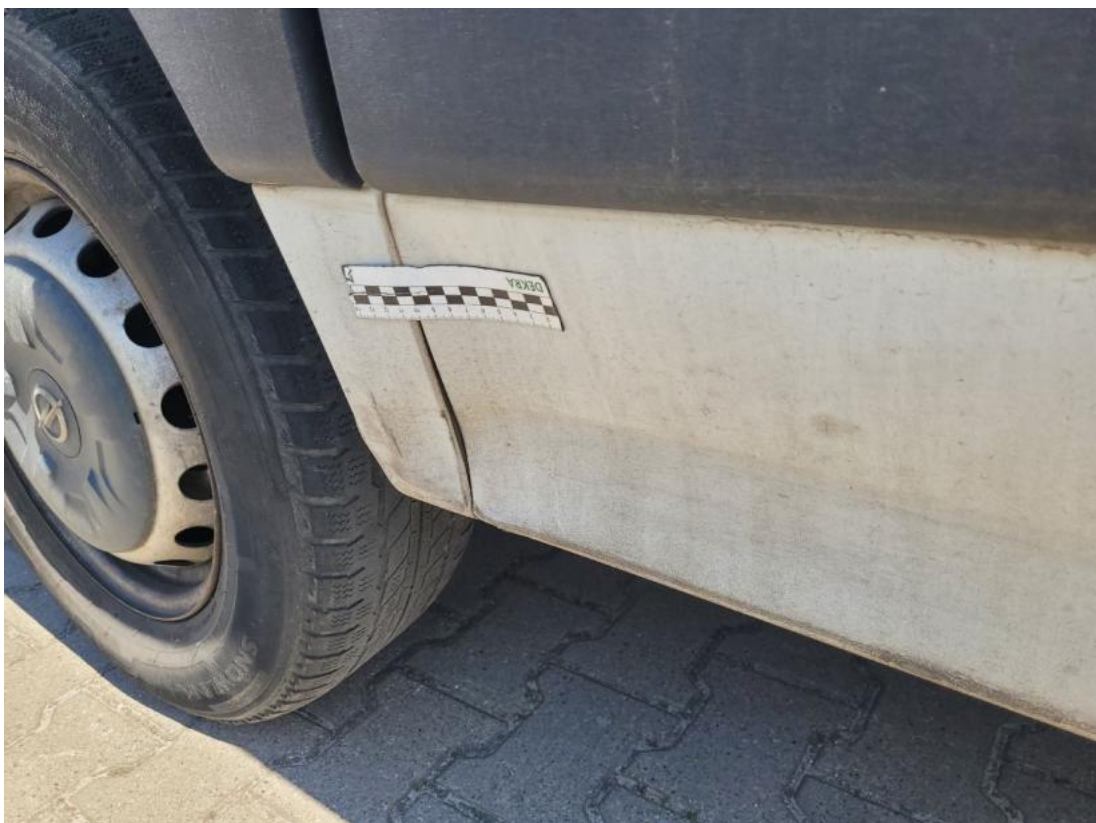
**Fot. 54**

Błotnik tylny P / Ściana boczna P() - Wgniecenie/odkształcenie 3

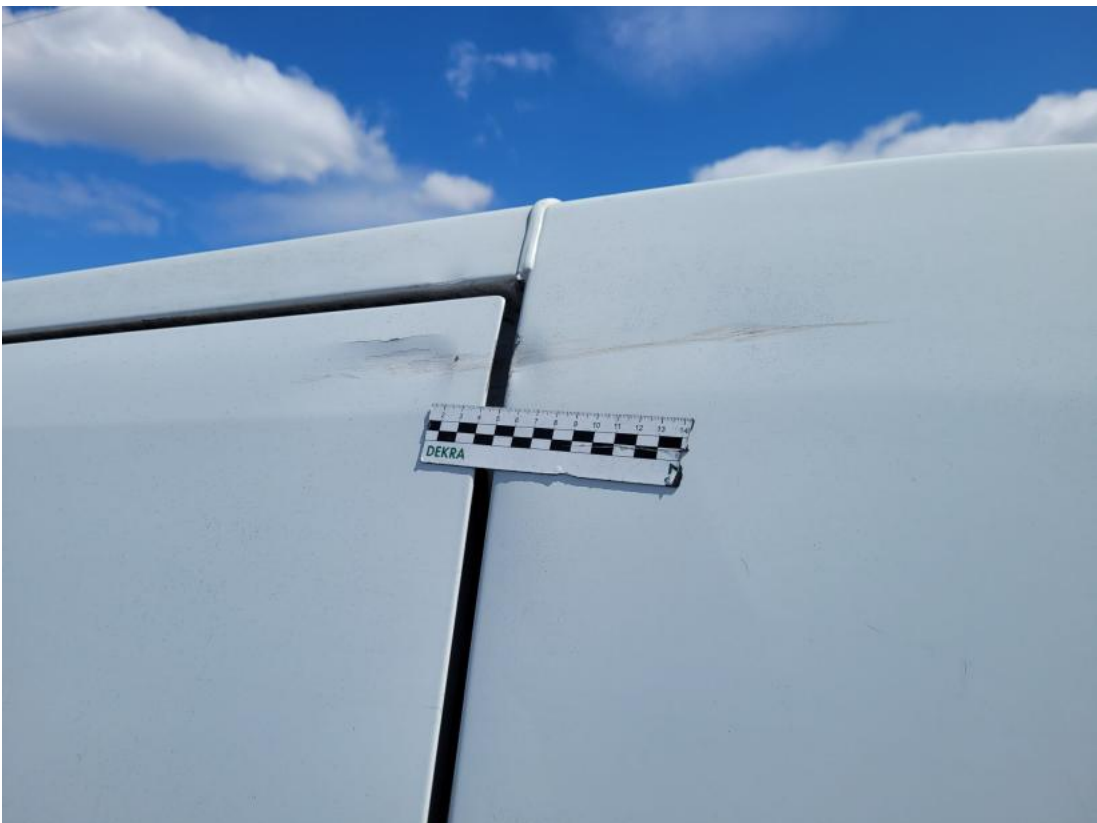
**Fot. 56**

| 10 | Rama dachu zew., część przednia boczna R | rysa/odprysk, wgniecenie/odkształcenie | NA | 0.8 |

Dach - Wgniecenie/odkształcenie 1

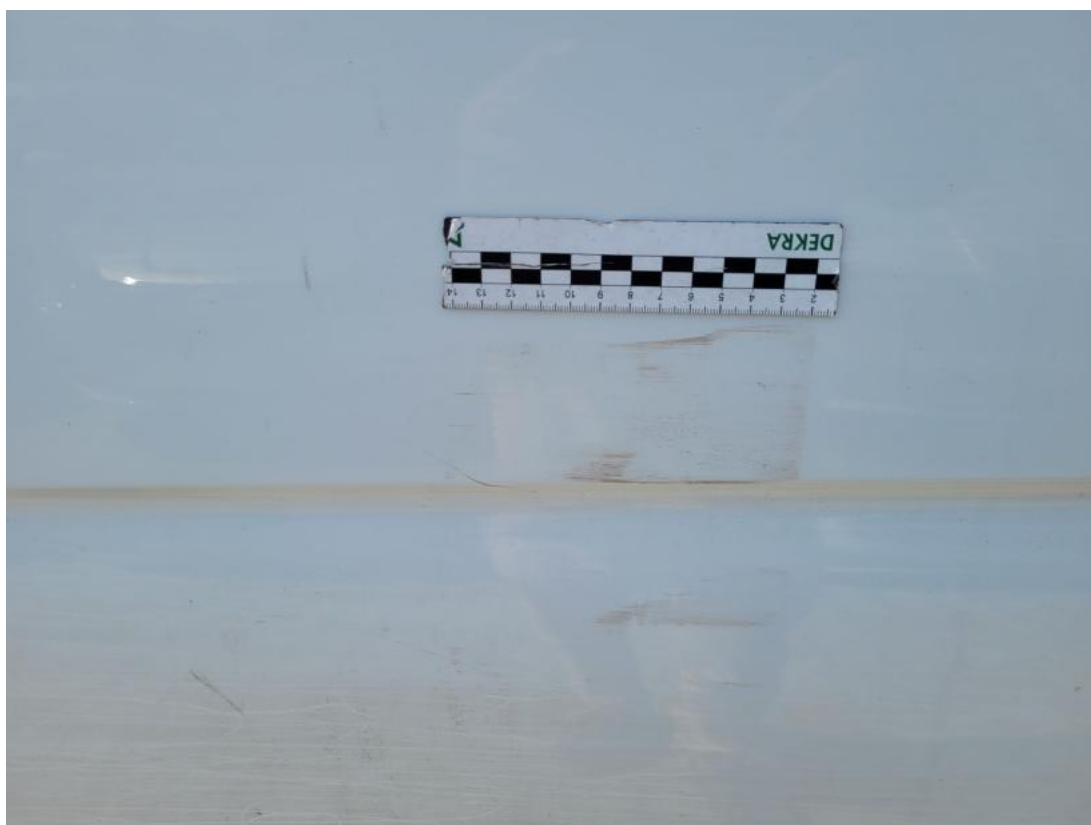
**Fot. 58**

| 13 | Ściana boczna L | rysa/odprysk | NA | 0.5 |

Błotnik tylny L / Ściana boczna L - Rysa/odprysk 1

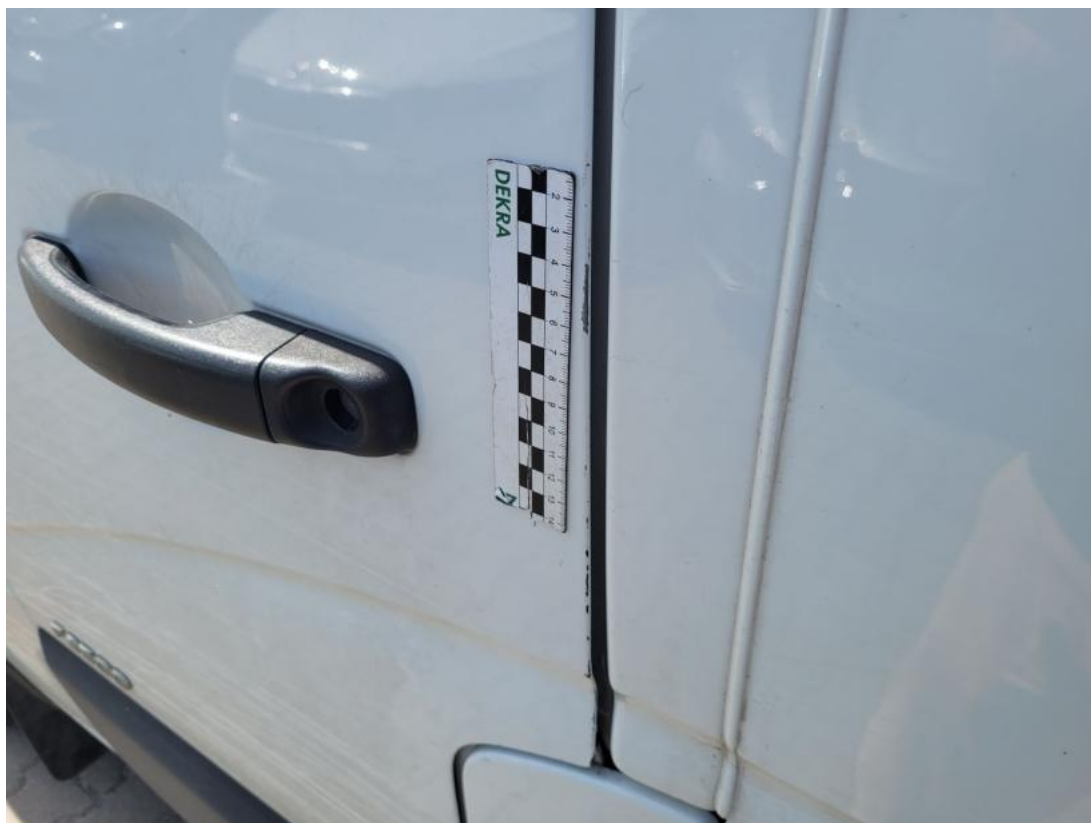
**Fot. 59**

| 11 | Drzwi przednie (nieuzbrojone) L | rysa/odprysk | NA | 0.5 |

Drzwi przed L - Rysa/odprysk 1

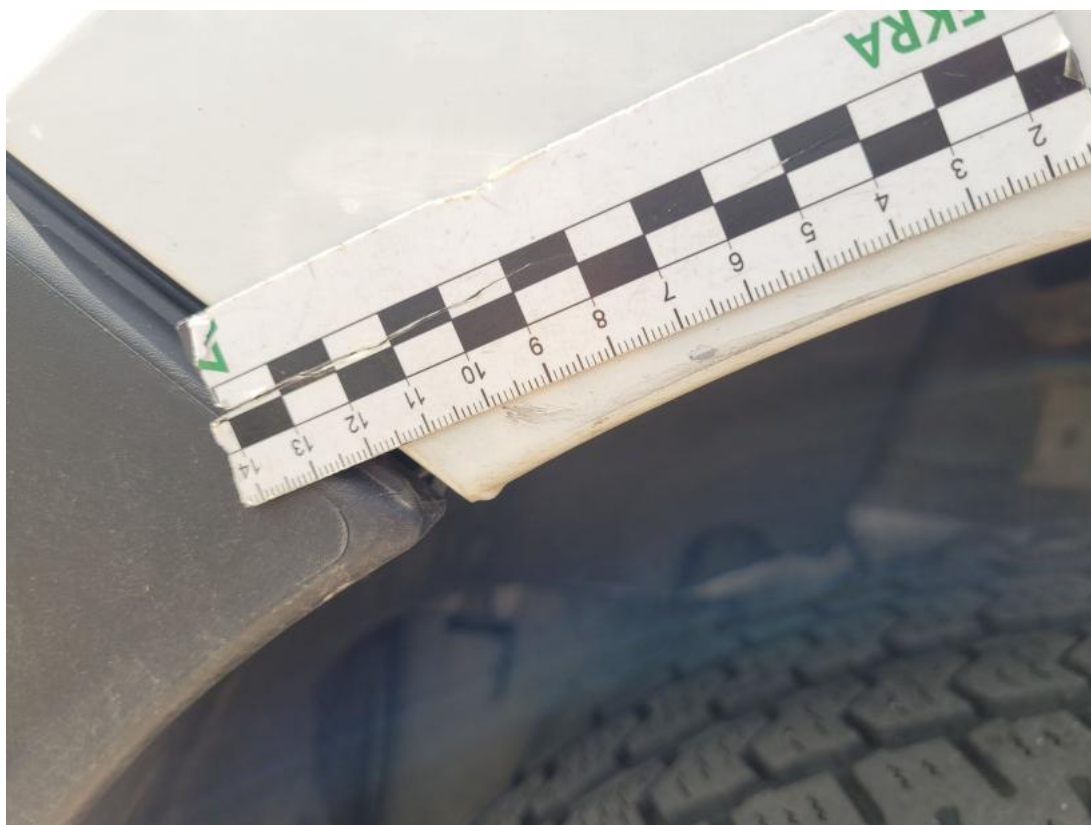
**Fot. 60**

| 19 | Błotnik przedni L | rysa/odprysk | | |

Błotnik przedni L - Rysa/odprysk 1

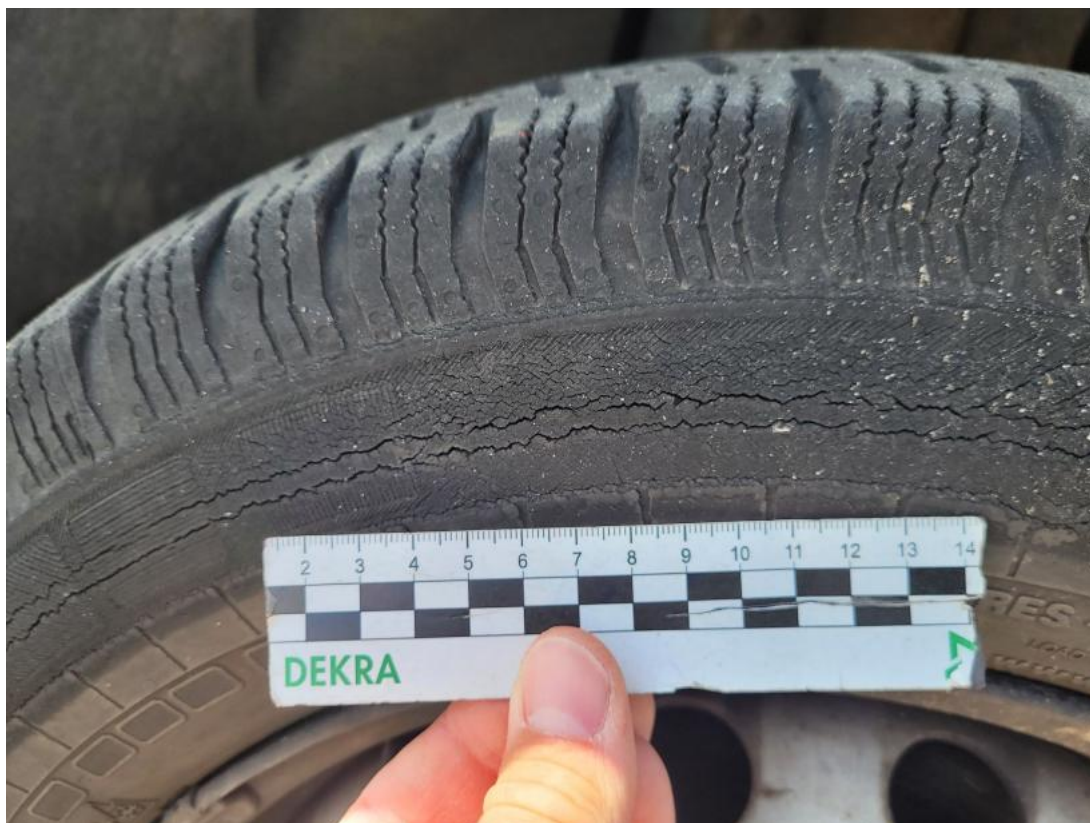
**Fot. 61**

Opona przednia L - Inne 1

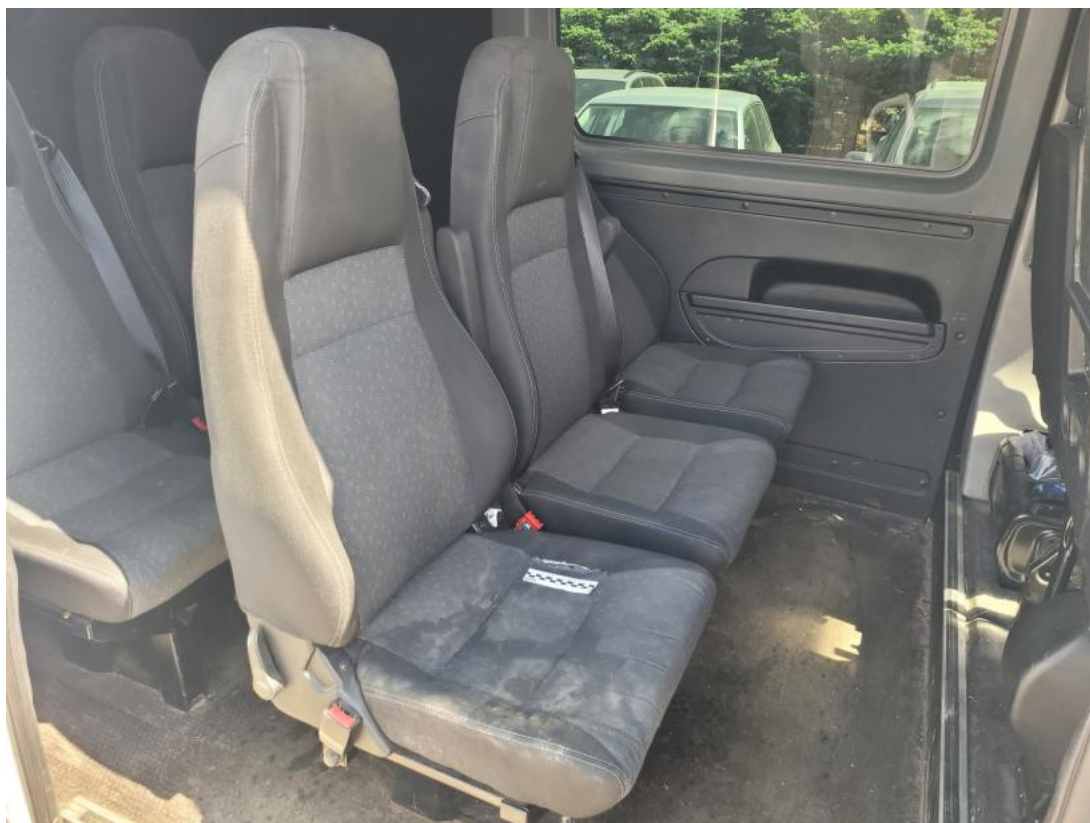
**Fot. 63**

| 18 | Tapicerka siedziska 2.rząd R | pęknięcie | NA | 3 |

Kanapa tyl. - Pęknięcie/rozerwanie 1

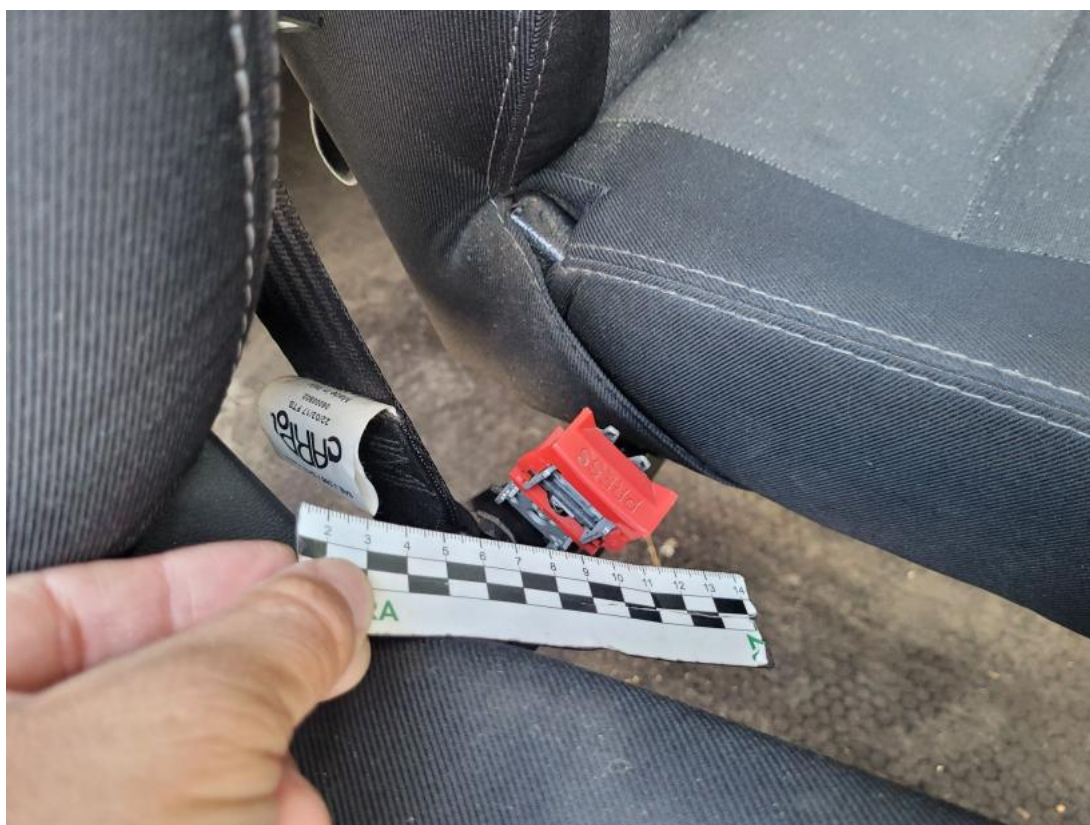
**Fot. 64**

Kanapa tyl. - Inne 1

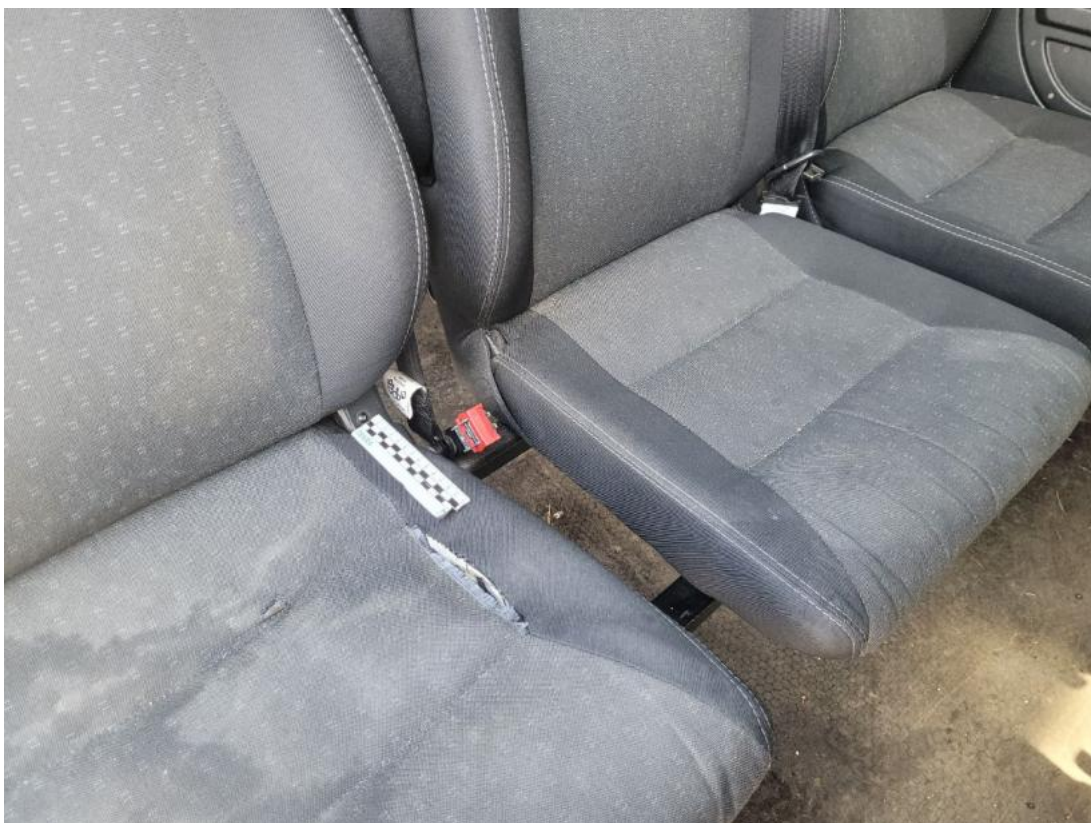
**Fot. 65**

Kanapa tyl. - Inne 2

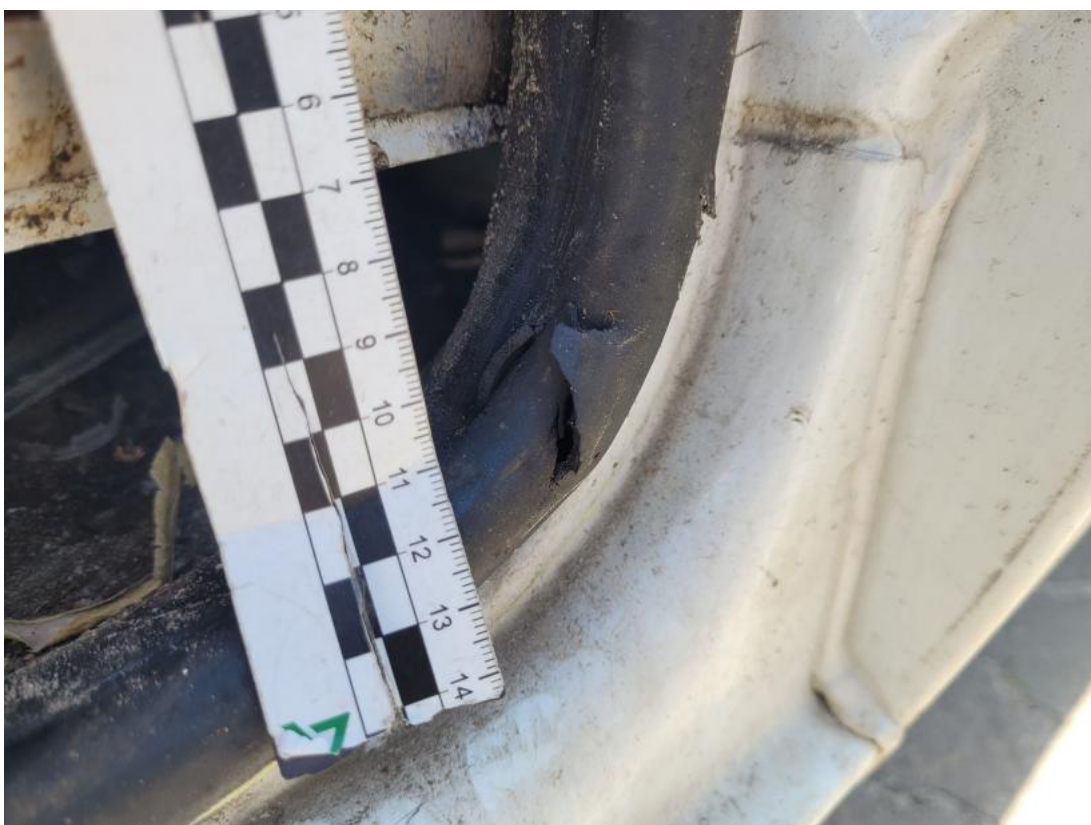
**Fot. 66**

Tapicerka drzwi tylnych P - Pęknięcie/rozerwanie 1

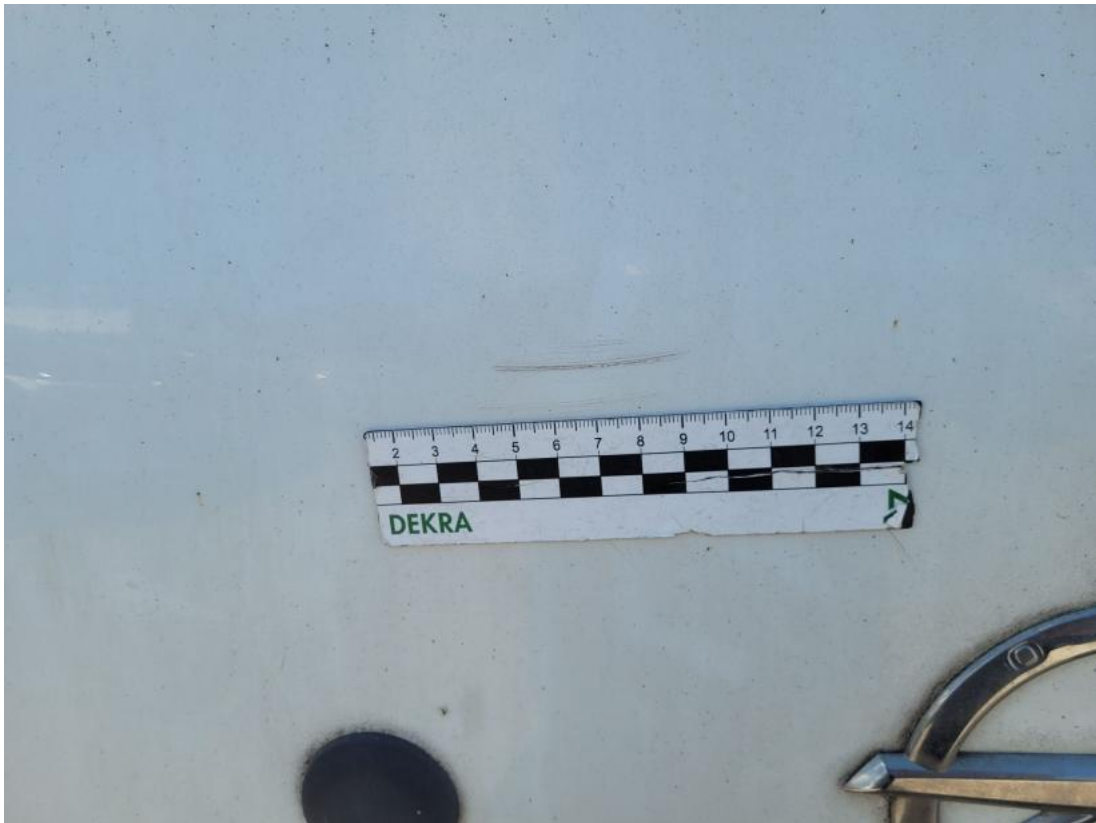
**Fot. 69**

| 16 | Drzwi tylne, skrzydło lewe L | rysa/odprysk | NA | 0.5 |

Drzwi tyłu lewe - Rysa/odprysk 1
