## Raport z oględzin pojazdu

| Numer raportu | 215032/5/25-11401 | Data raportu | 13-05-2025 |

| Numer identyfikacyjny (VIN) | <b>W0LMRY606HB135530</b> |
| Marka, model | OPEL Movano CDTI Euro 6 22... |

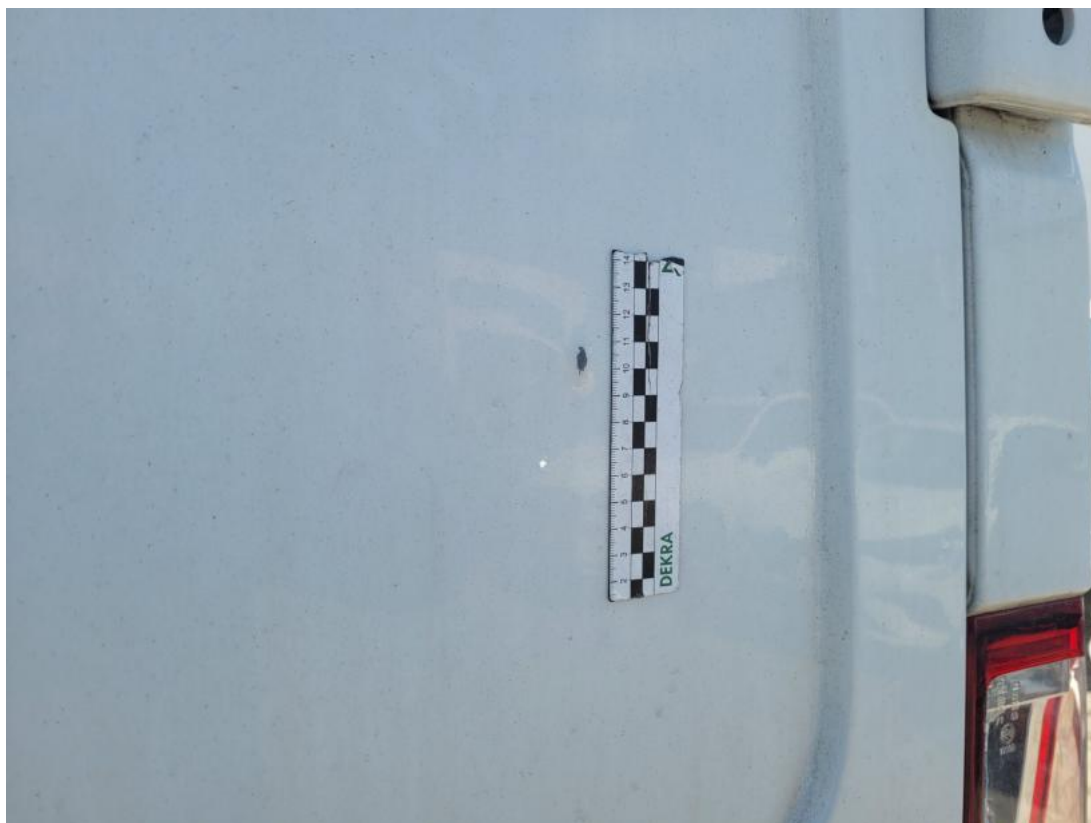
**Fot. 71**

| 17 | Drzwi tylne, skrzydło prawe R | rysa/odprysk, wgniecenie/odkształcenie, ślady korozji | NA | 0.7 |

Drzwi tyłu prawe - Rysa/odprysk 1

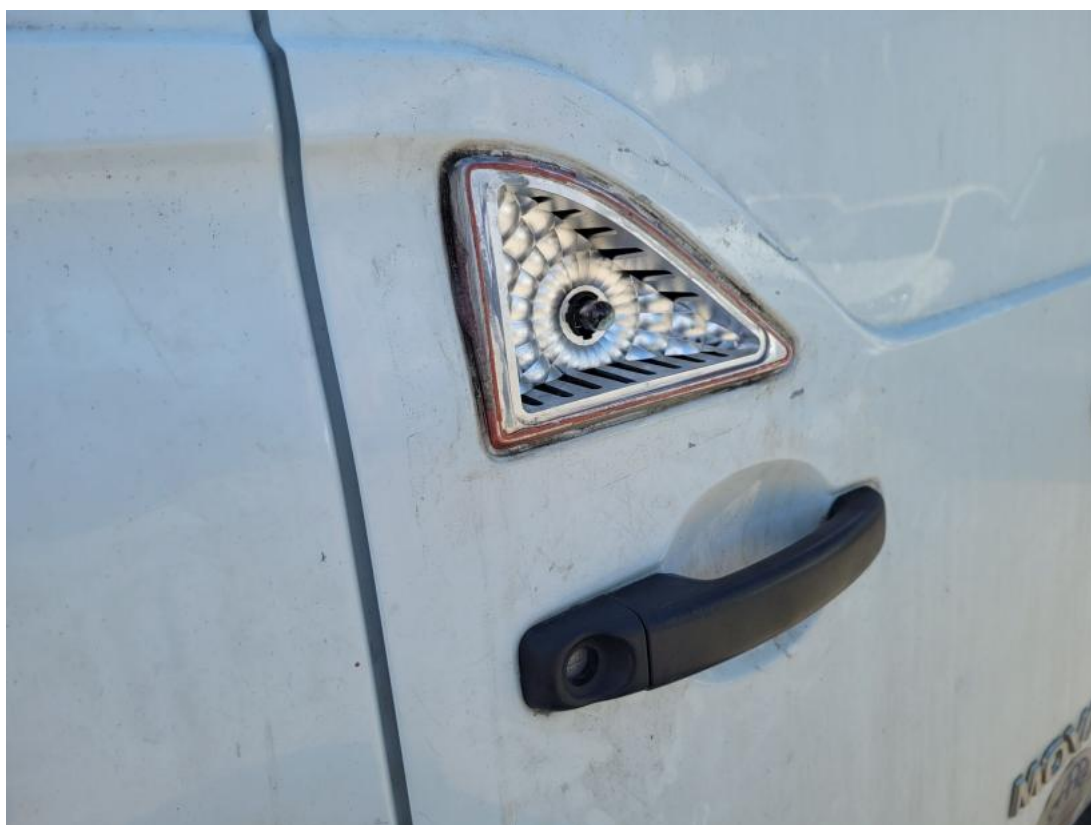
**Fot. 72**

Drzwi tyłu prawe - Inne 1
