## Raport z oględzin pojazdu

| Numer raportu | 05779/5/25-15201 | Data raportu | 30-05-2025 |

| Marka, model | FORD Kuga 16-19 |
| Numer rejestracyjny | WD9423S |

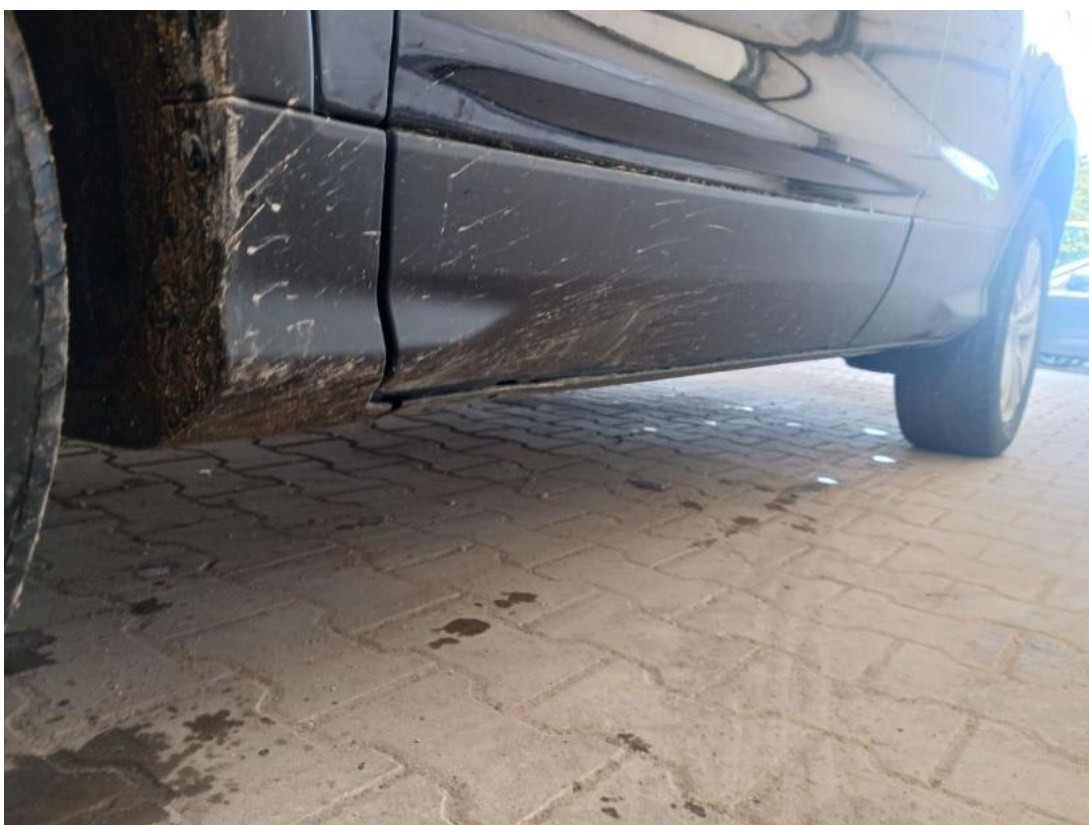
**Fot. 12**

Próg lewy (widok od przodu)

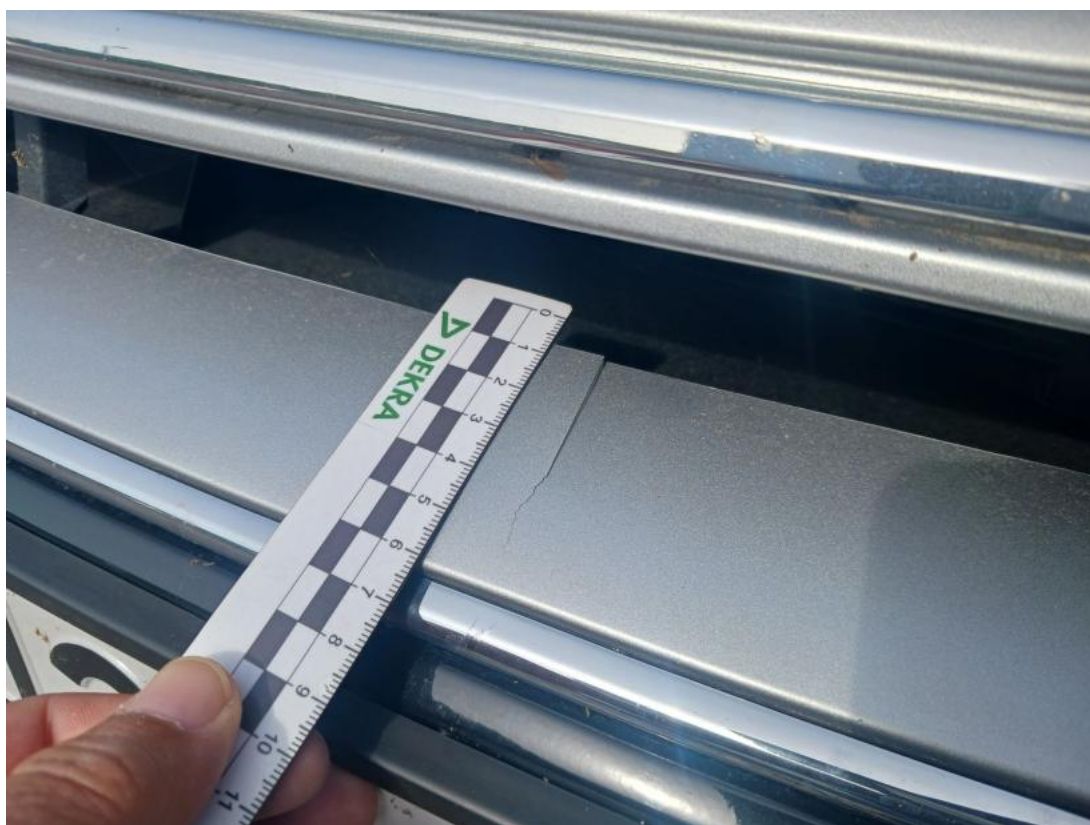
**Fot. 38**

| Poz. | Nazwa pozycji | Opis uszkodzeń | Kwalifik. | Naprawa [rbg] |
|---|---|---|---|---|
| 1 | Ośłona chłodnicy | pęknięcie | WY | 1.6 |

Atrapa przednia - Pęknięcie/rozerwanie 1

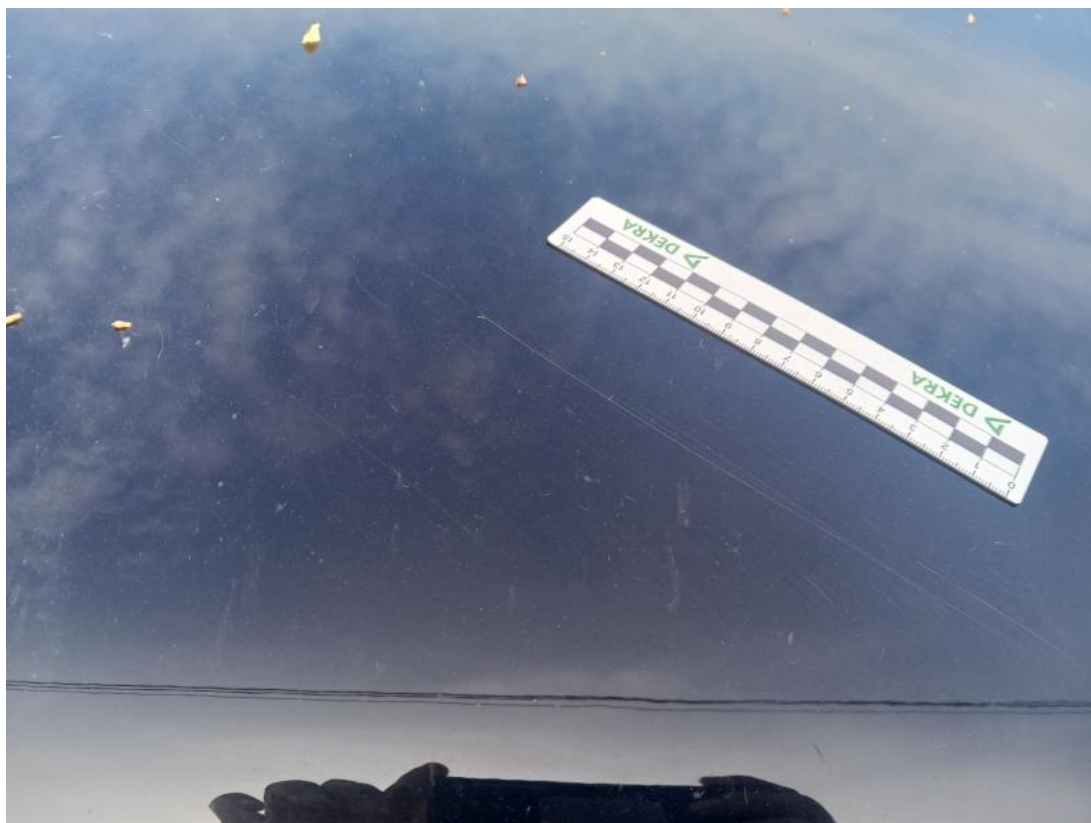
**Fot. 39**

| 4 | Pokrywa przednia | liczne, zarysowanie | NA | |

Pokrywa komory silnika - Rysa/odprysk 1

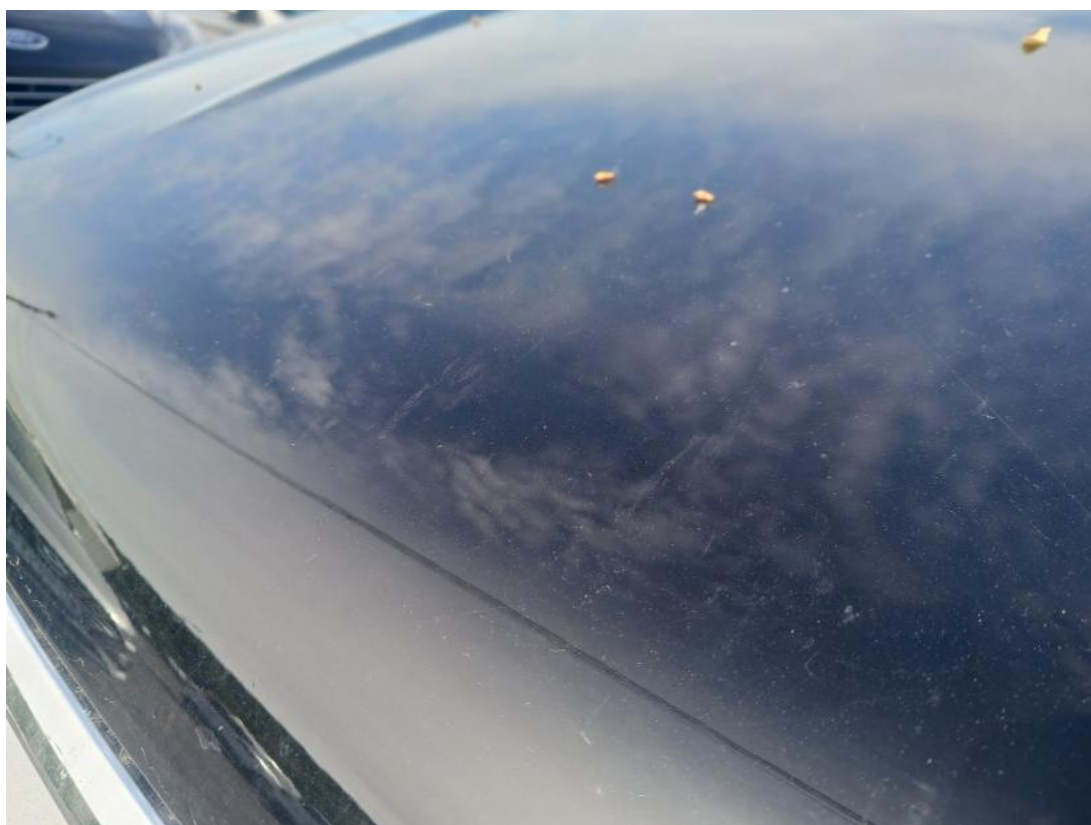
**Fot. 40**

Pokrywa komory silnika - Rysa/odprysk 2

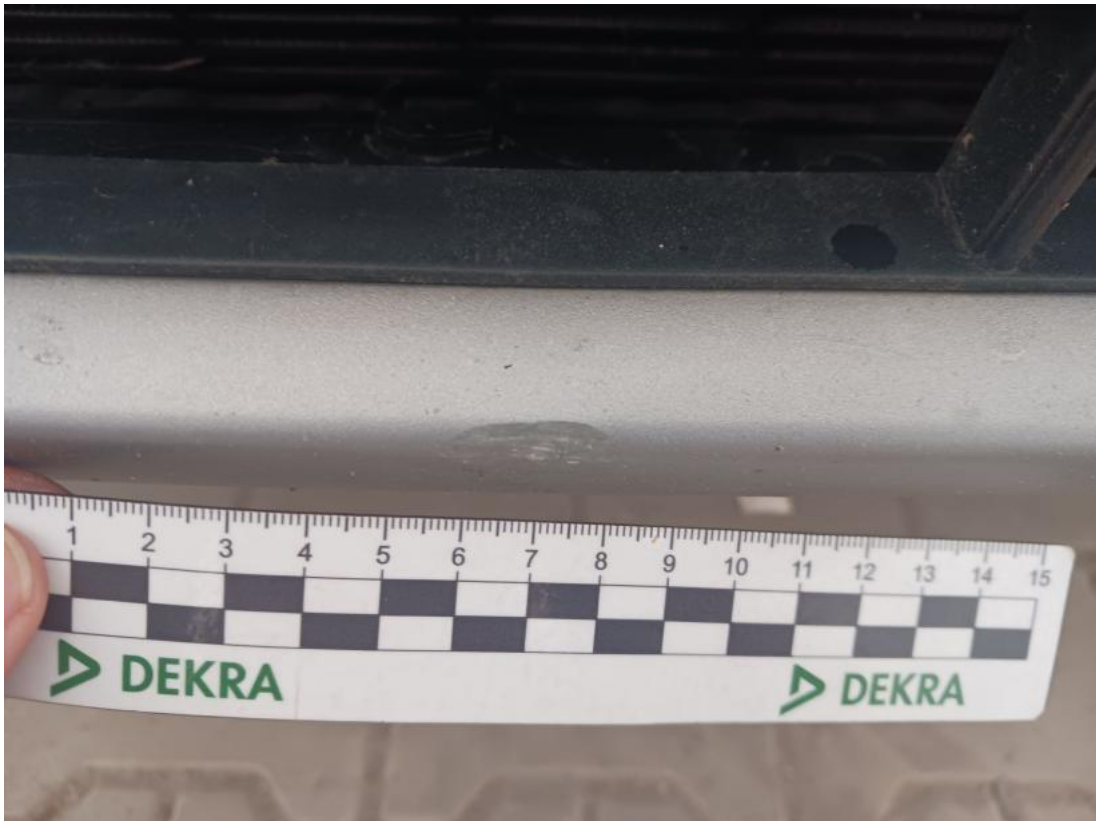
**Fot. 41**

| 3 | Spoiler czołowy | wgniecenie, wgniecenie | NA | 0.9 |

Zderzak przedni cz dolna - Wgniecenie/odkształcenie 1

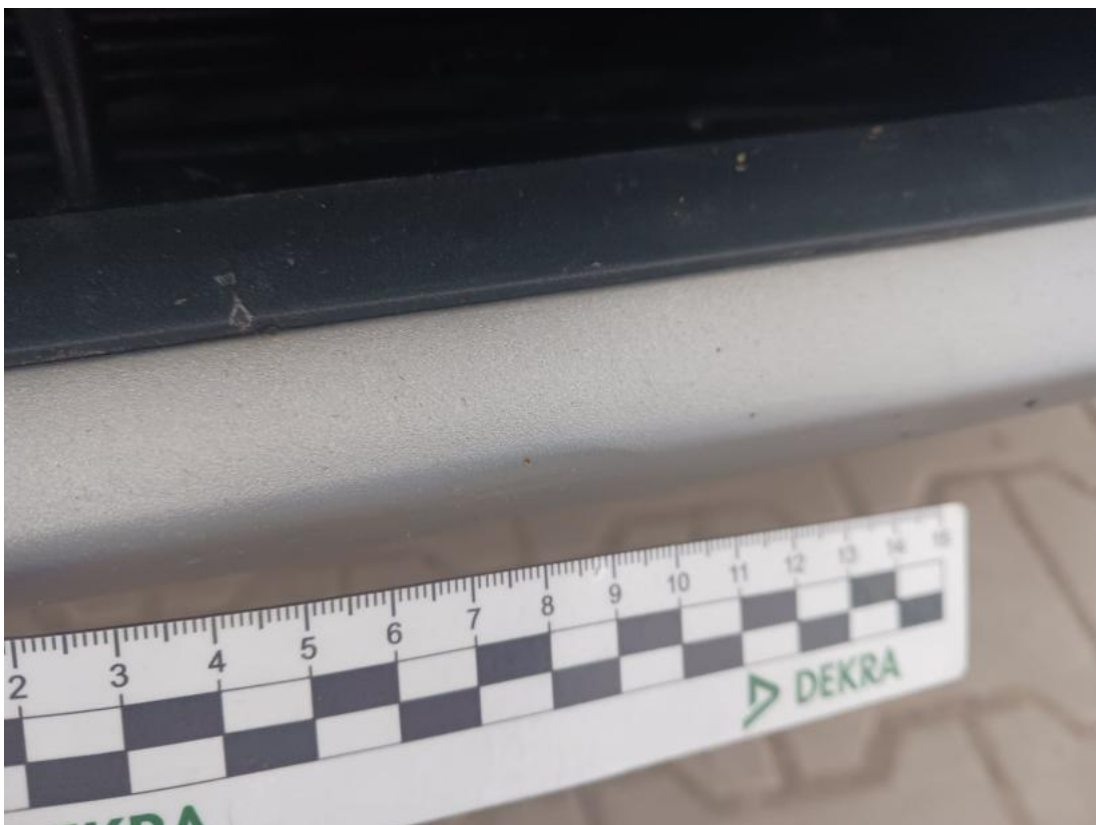
**Fot. 42**

Zderzak przedni cz dolna - Wgniecenie/odkształcenie 2

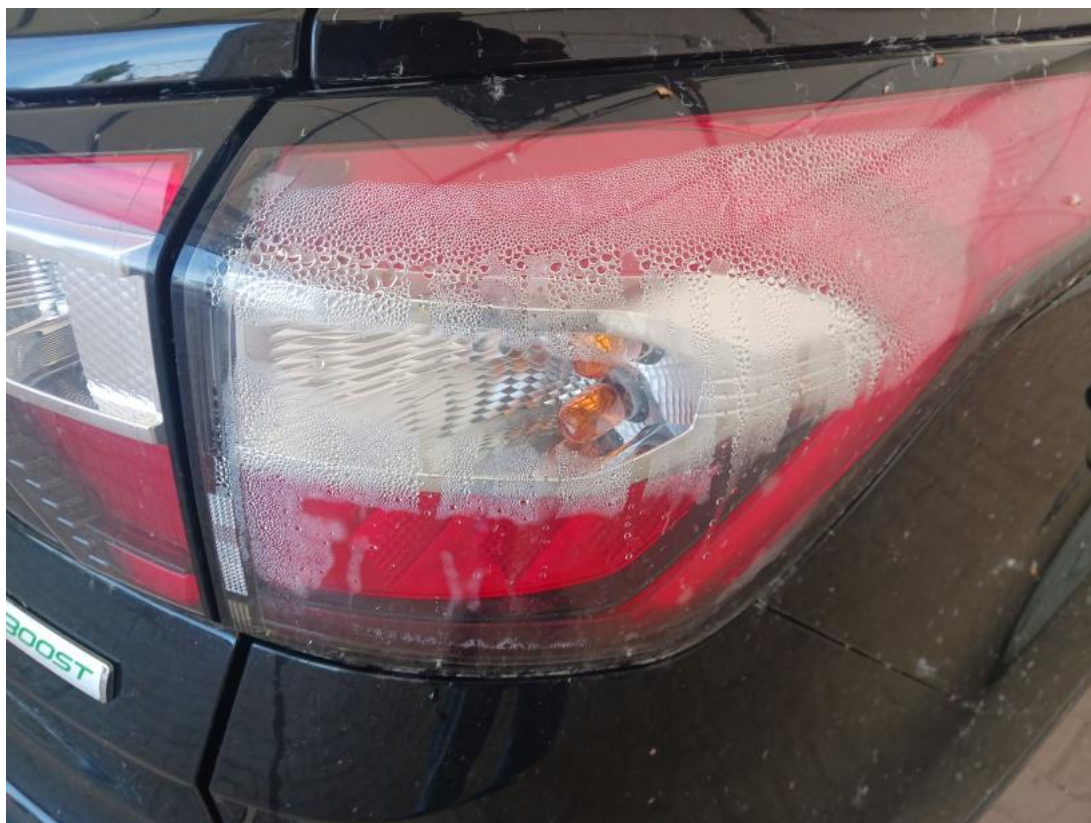
**Fot. 43**

| Poz. | Nazwa pozycji | Opis uszkodzeń | Kwalifik. | Naprawa [rbg] |
|---|---|---|---|---|
| 2 | Lampa tylna zewnętrzna R | inne | WY | 0.1 |

Lampa tylna zew P - Inne 1

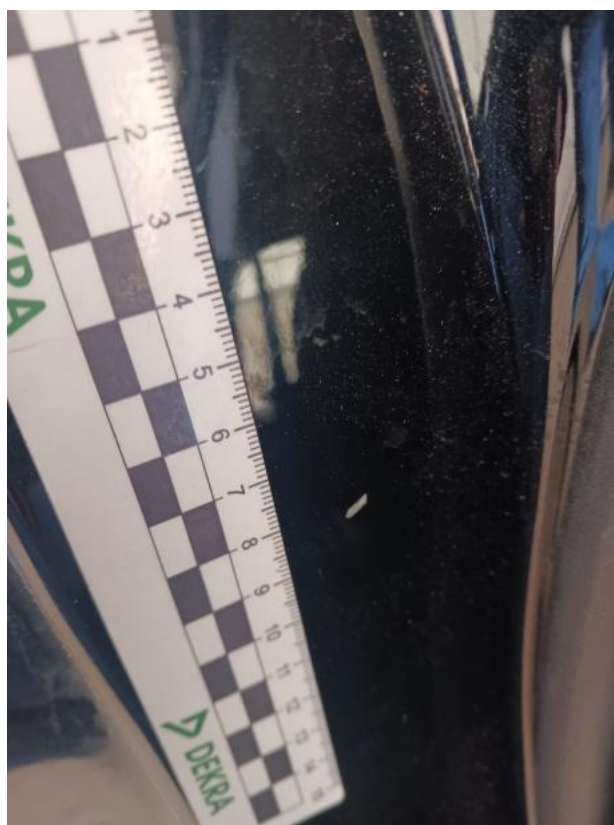
**Fot. 44**

Słupek tylny prawy - Wgniecenie/odkształcenie 1
