## Ekspertyza techniczna

Wycena wartości pojazdu  
PFP-A(WPO), WP

dostawcze do 3,5t  
CITROEN  
Jumper 33 BlueHDi Euro 6 2179ccm - 140KM 3,3t  
18-24, Jumper Kombi 33 BlueHDi L2H2

PZ347VR  
VF7YBBNRB12L84144

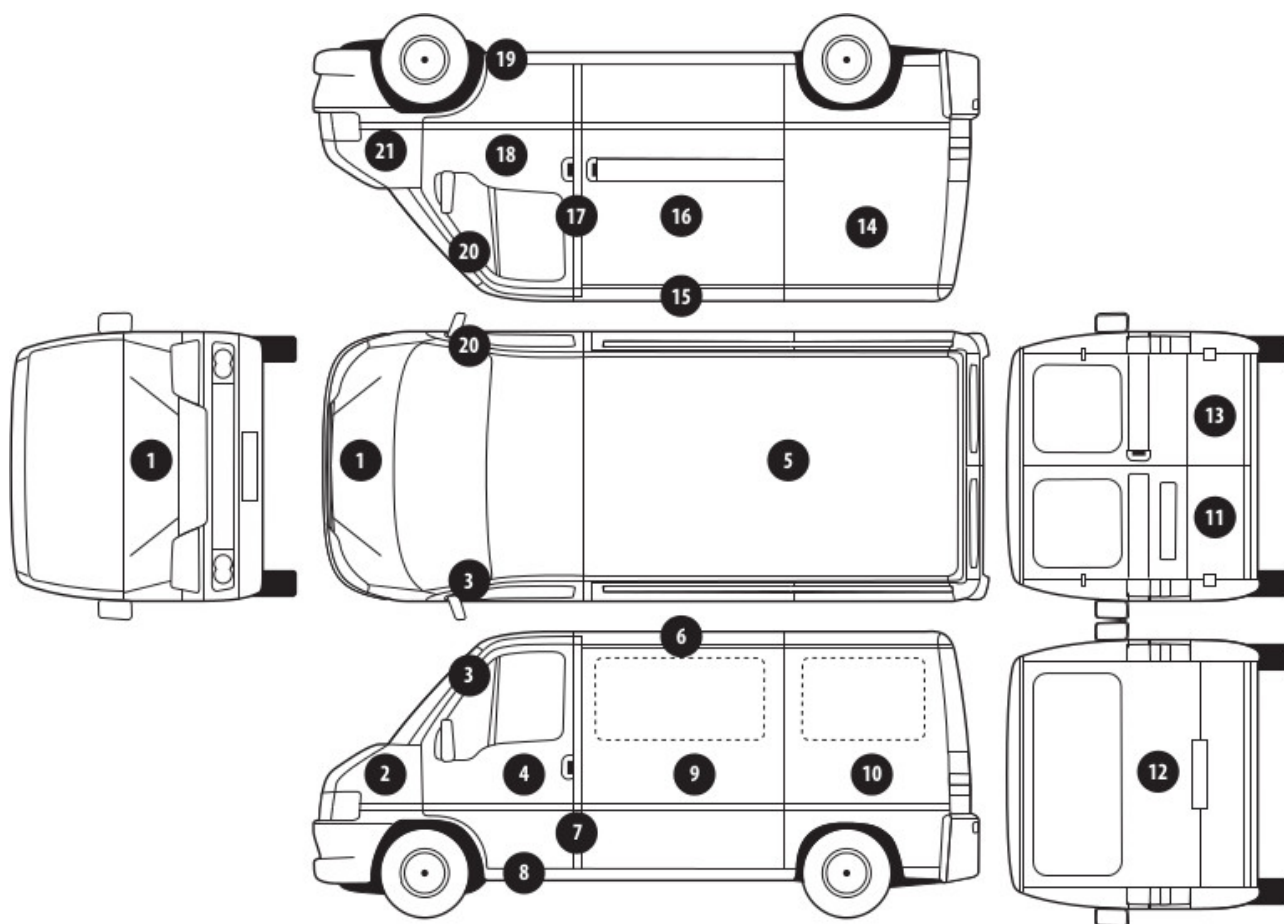
Pomiar grubości powłoki lakierowej poj.

| Nr punktu kontroli | Kontrolowany element | Zmierzony przedział grubości powłoki lakierowej [μm] |
|---|---|---|
| 14 | Ściana boczna prawa | 120 - 195 |
| 16 | Drzwi boczne prawe | 130 - 145 |
| 17 | Słupek środkowy prawy | 160 - 190 |
| 18 | Drzwi przednie prawe | 145 - 170 |
| 21 | Błotnik przedni prawy | 85 - 115 |

Tak. Patrz zmierzony zakres grubości powłoki lakierowej na wybranych elementach.
