## Raport z oględzin pojazdu

| Numer raportu | 396189/5/25-9573 | Data raportu | 09-05-2025 |

| Numer identyfikacyjny (VIN) | <b>VF1R9800363264105</b> |
| Marka, model | RENAULT Clio IV 16-20 |

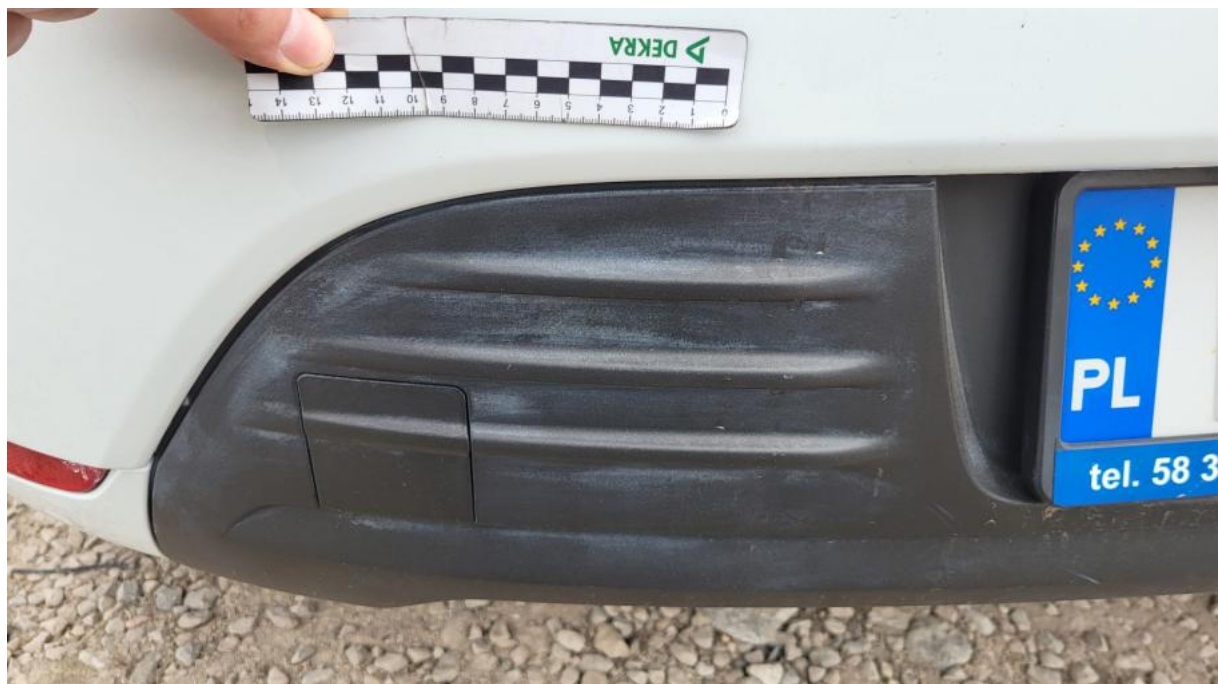
| 2 | Nakładka zderzaka tylnego, dół | inne ślady substancji obcej | | |

**Fot. 32**  
Zderzak tylny cz dolna - Inne 1

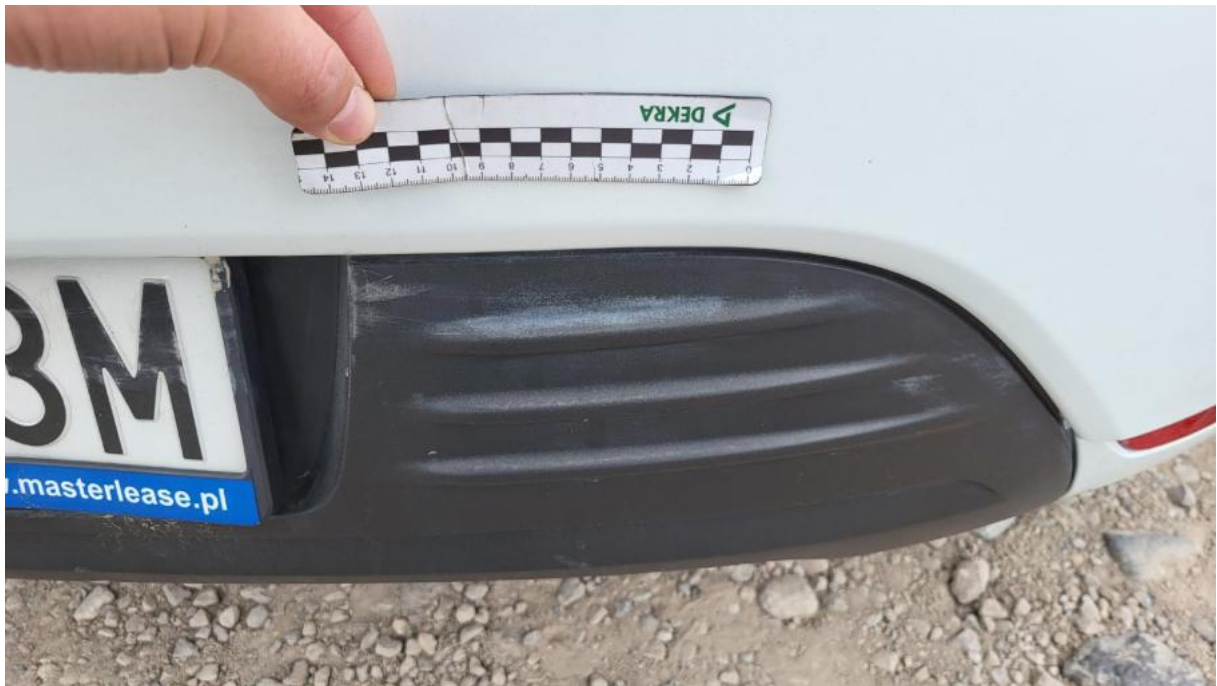
**Fot. 33**

Zderzak tylny cz dolna - Inne 2

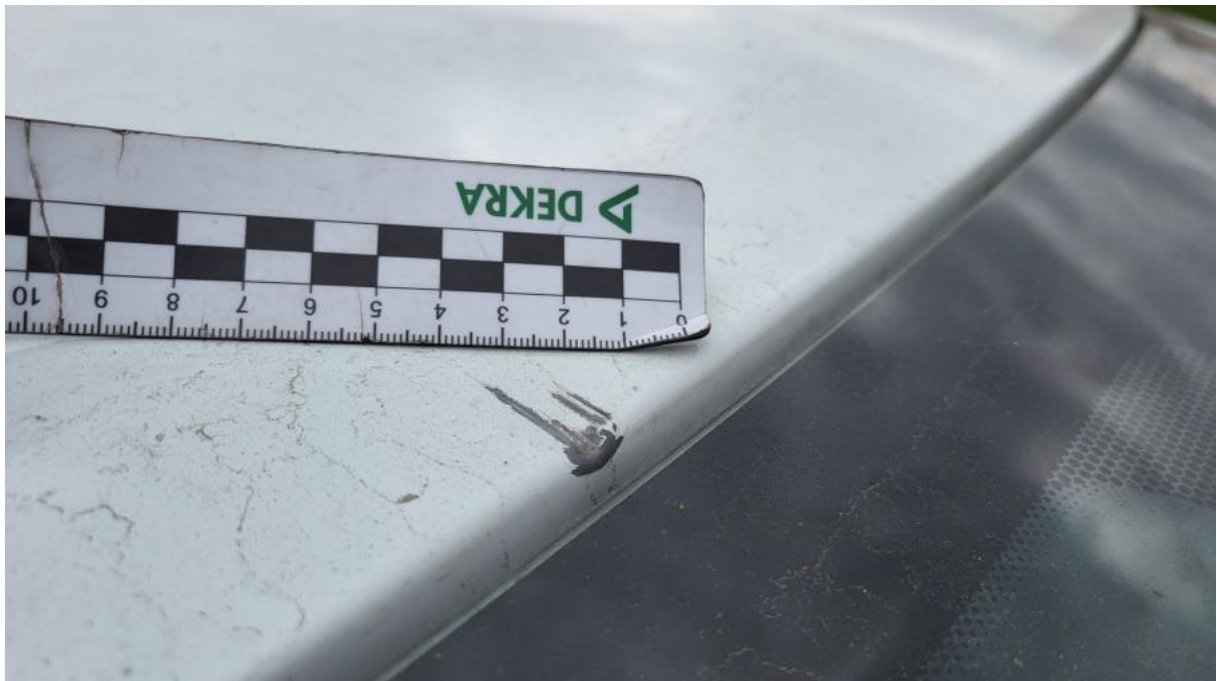
**Fot. 34**

| Poz. | Nazwa pozycji | Opis uszkodzeń | Kwalifik. | Naprawa [rbg] |
|---|---|---|---|---|
| 1 | Dach | wgniecenie/odkształcenie | NA | 1 |

Dach - Wgniecenie/odkształcenie 1

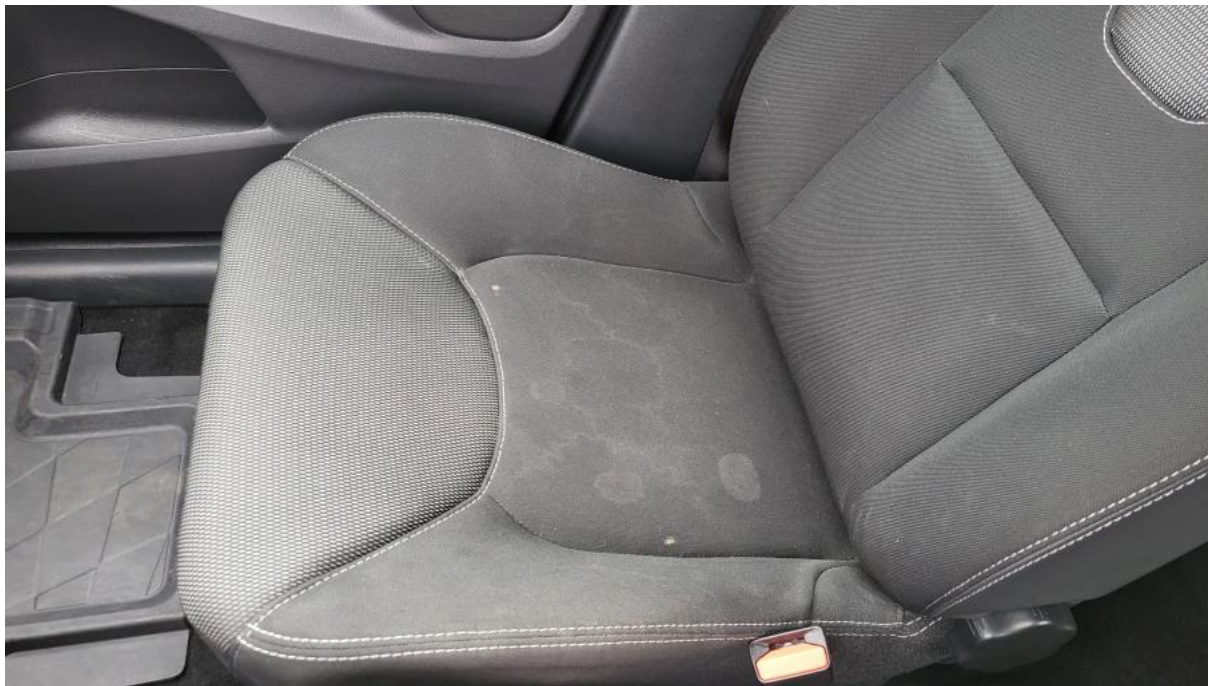
**Fot. 35**

| 3 | Tapicerka siedziska 1.rząd R | zabrudzenie | | |

Fotel prz. praw. - Inne 1
