Nr zlecenia: 82/30/05/2025/CarArena STANDARD

## Poglądowy Raport Stanu Technicznego

| DANE IDENTYFIKACYJNE POJAZDU (*) | | Dane: [C] VI-2025 | |
|---|---|---|---|
| Marka: | MERCEDES-BENZ | Nr rejestracyjny: | DSWJR86 |
| Model pojazdu: | 2544 Actros E5 25.0t | Nr Info-Ekspert: | 022-05786 |

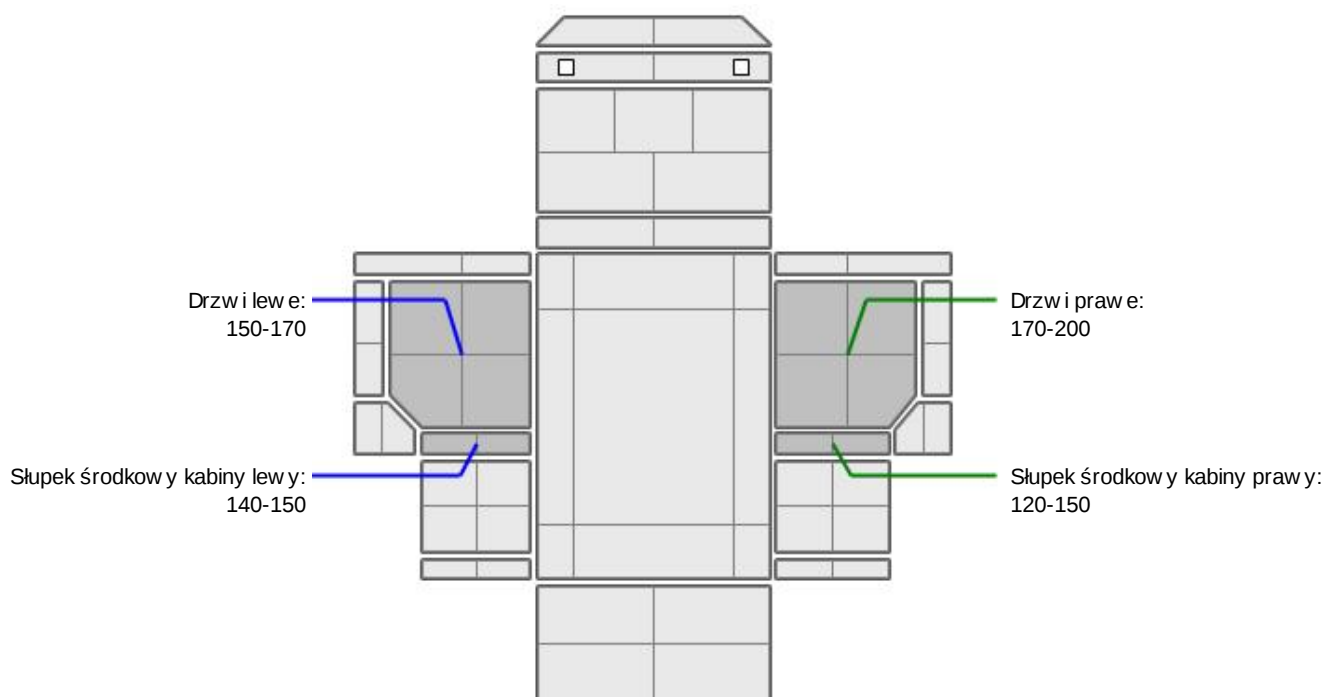
| L.p. | Nazwa elementu | L / P | Grubość powłoki [μm] | Opis |
|---|---|---|---|---|
| 1 | Drzwi | L | 150-170 | |
| 2 | Słupek środkowy kabiny | L | 140-150 | |
| 3 | Drzwi | P | 170-200 | |
| 4 | Słupek środkowy kabiny | P | 120-150 | |
