Zustandsbericht

- Protokoll der Fahrzeugbewertung -

Berichts-Nr: 8009381
vom: 13.03.2025

Auftrags-Nr: 1001878131
Besichtigt am: 13.03.2025 10:15
Berichts-Nr: 8009381
FIN: WAUZZZF46PA012862

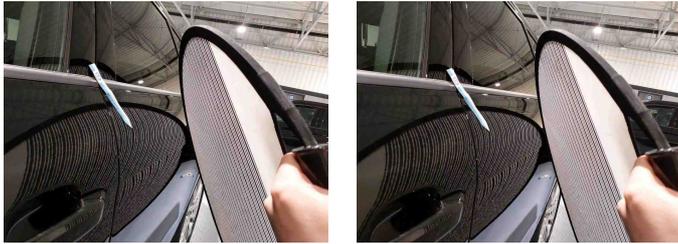
Nr	Bauteil	Schadensbeschreibung	Reparaturempfehlung
1	Tür vorne rechts	Delle(n)	Akzeptabel (Gebrauchsspur)
2	Kotflügel vorne rechts	Kratzer	Akzeptabel (Gebrauchsspur)
3	Tür hinten links	Delle(n)	Akzeptabel (Gebrauchsspur)

3 - Tür hinten links - Delle(n) - Akzeptabel (Gebrauchsspur)
