3.6.2025

110419

Datenquelle: **VIN-Abfrage**  
Hersteller: **Peugeot**  
Typ: **5008**  
Fahrgestellnummer: **VF30E9HD8DS110419**  
Erstzulassung: **01.01.1900**  
Getriebe / Gänge: **Automatikgetriebe, 6 Gänge**  
Schadstoffklasse: **EU5**  
Vorverwendung: **Privat**

**TÜVNORD****Zustandsbericht****TÜV NORD Autoservice GmbH - Wurster Straße 92 - 27580 Bremerhaven****2. Serien- / Sonderausstattung**

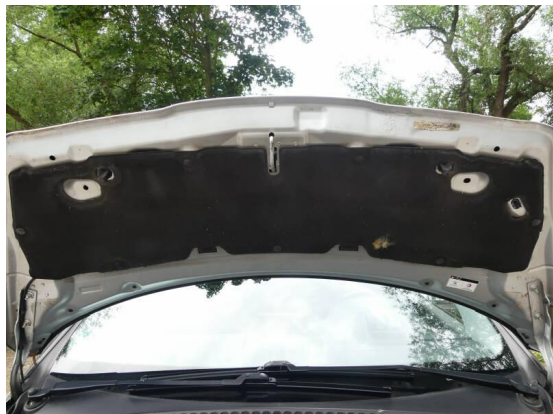
| Nr. | Teil | Bild Nr. | Schaden | Kommentar |
|---|---|---|---|---|
| 1 | Motorhaube | 1, 2 | Korrosion | |

Bild 1: Karosserie / Motorhaube Korrosion

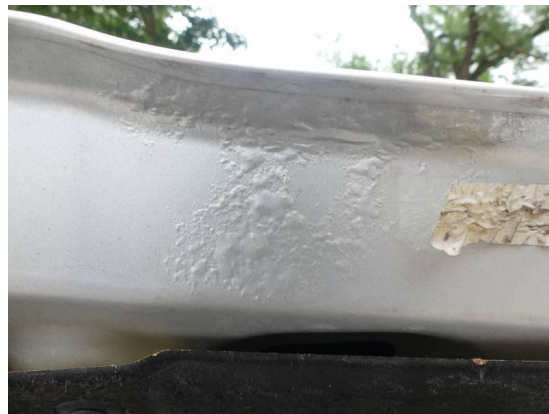
Bild 2: Karosserie / Motorhaube Korrosion

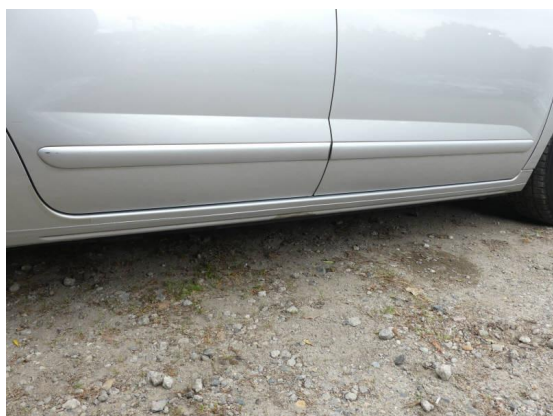
| Nr. | Teil | Bild Nr. | Schaden | Kommentar |
|---|---|---|---|---|
| 2 | Schweller mittig rechts | 3, 4, 5 | beschädigt | |

Bild 3: Karosserie / Schweller mittig rechts beschädigt

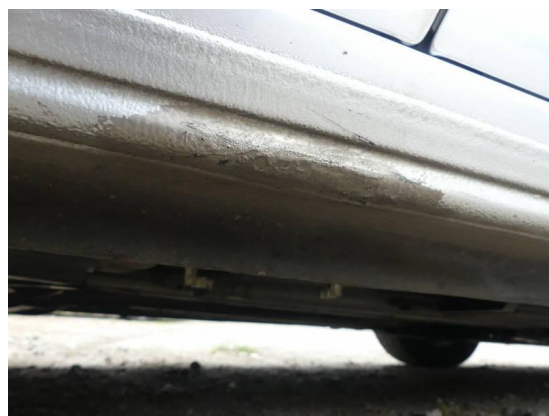
Bild 4: Karosserie / Schweller mittig rechts beschädigt

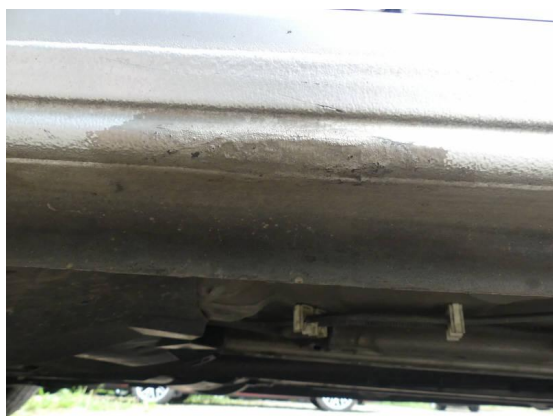
Bild 5: Karosserie / Schweller mittig rechts beschädigt

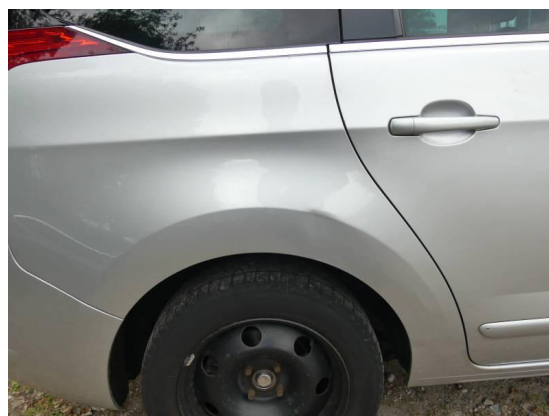
| Nr. | Teil | Bild Nr. | Schaden | Kommentar |
|---|---|---|---|---|
| 3 | Kotflügel hinten rechts | 6, 7, 8, 9 | deformiert | |

Bild 6: Karosserie / Kotflügel hinten rechts deformiert

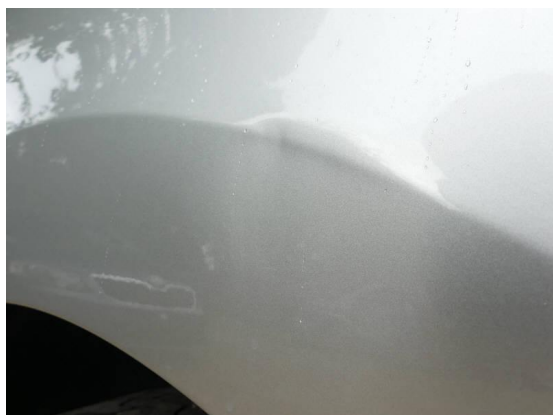
Bild 7: Karosserie / Kotflügel hinten rechts deformiert

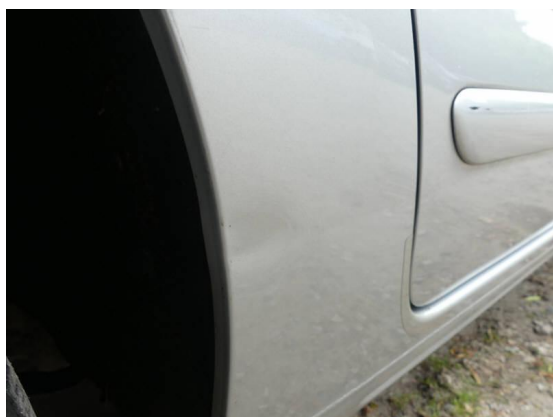
Bild 9: Karosserie / Kotflügel hinten rechts deformiert

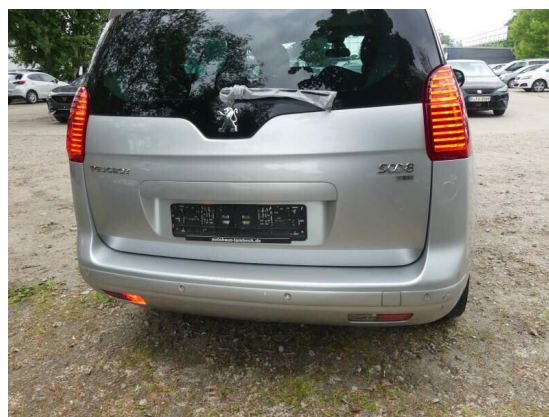
| Nr. | Teil | Bild Nr. | Schaden | Kommentar |
|---|---|---|---|---|
| 4 | Stoßfänger hinten | 10, 11, 12, 13, 14, 15 | gebrochen | |

Bild 10: Karosserie / Stoßfänger hinten gebrochen

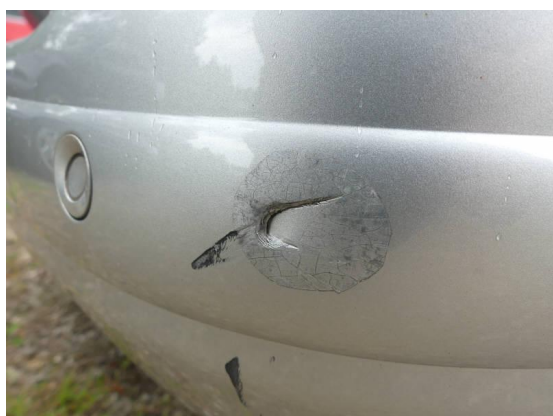
Bild 11: Karosserie / Stoßfänger hinten gebrochen

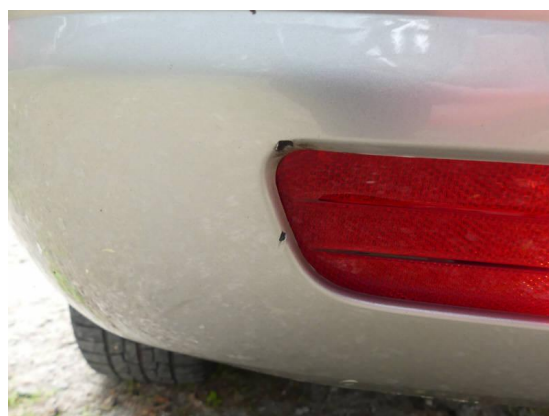
Bild 12: Karosserie / Stoßfänger hinten gebrochen

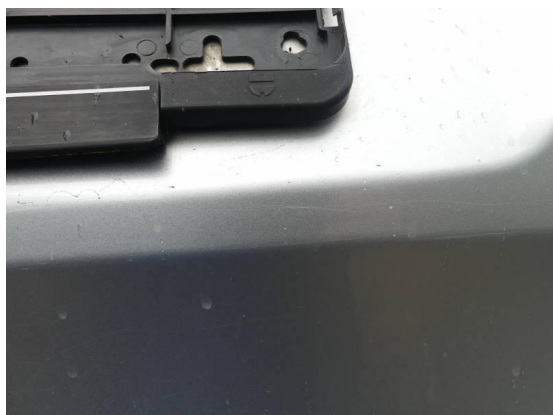
Bild 13: Karosserie / Stoßfänger hinten gebrochen

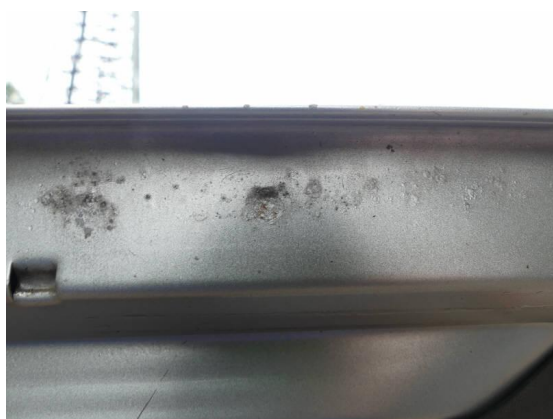
Bild 15: Karosserie / Stoßfänger hinten gebrochen

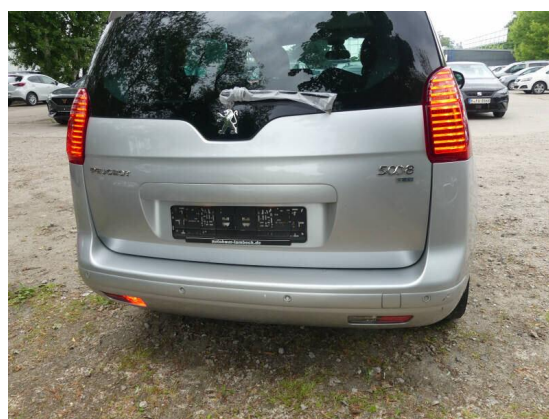
| Nr. | Teil | Bild Nr. | Schaden | Kommentar |
|---|---|---|---|---|
| 5 | Heckklappe | 16 | Kratzer | |

Bild 16: Karosserie / Heckklappe Kratzer

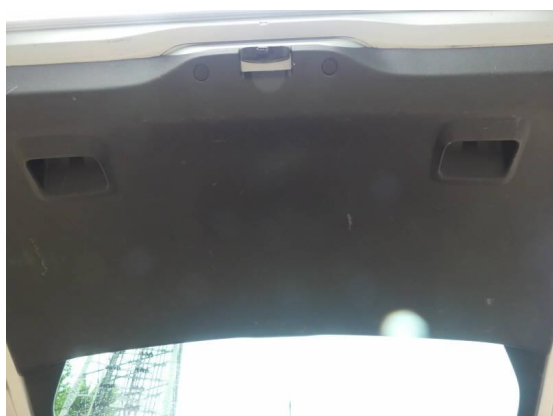
| Nr. | Teil | Bild Nr. | Schaden | Kommentar |
|---|---|---|---|---|
| 6 | Heckklappenverkleidung | 17, 18, 19 | Kratzer | |

Bild 17: Innenraum / Heckklappenverkleidung Kratzer

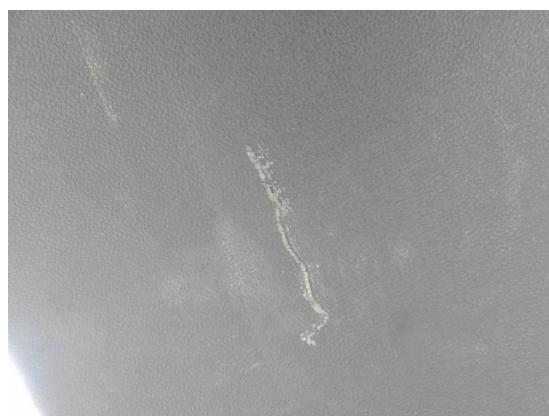
Bild 18: Innenraum / Heckklappenverkleidung Kratzer

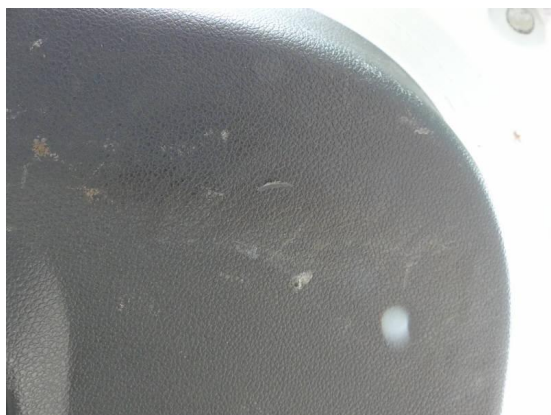
Bild 19: Innenraum / Heckklappenverkleidung Kratzer

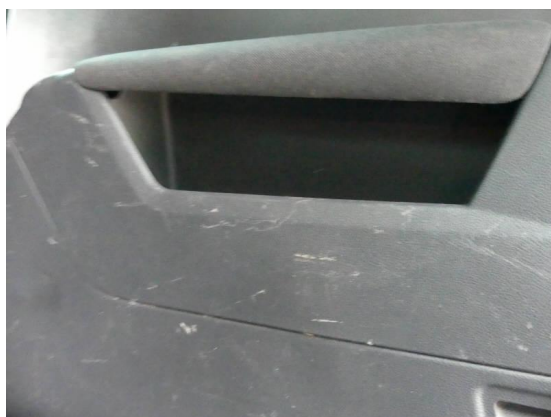
| Nr. | Teil | Bild Nr. | Schaden | Kommentar |
|---|---|---|---|---|
| 7 | Kofferraumverkleidung | 20, 21, 22, 23 | Kratzer | |

Bild 21: Innenraum / Kofferraumverkleidung Kratzer

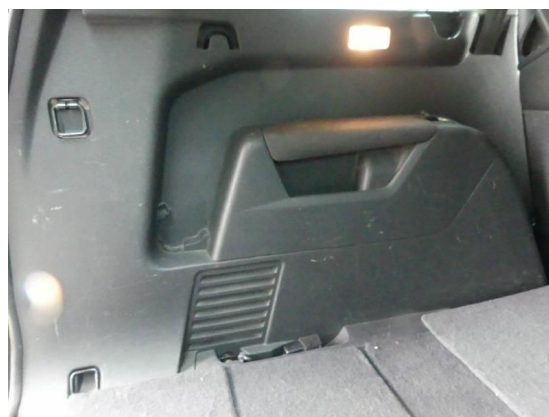
Bild 22: Innenraum / Kofferraumverkleidung Kratzer

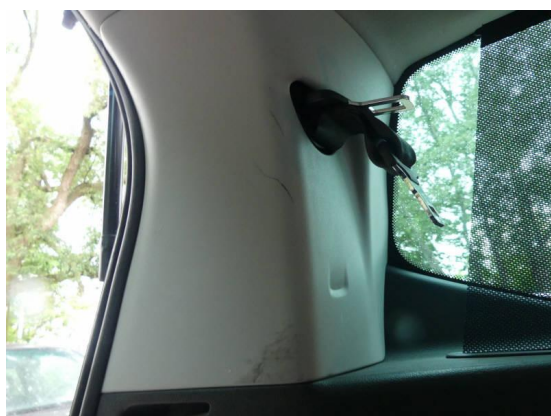
Bild 23: Innenraum / Kofferraumverkleidung Kratzer

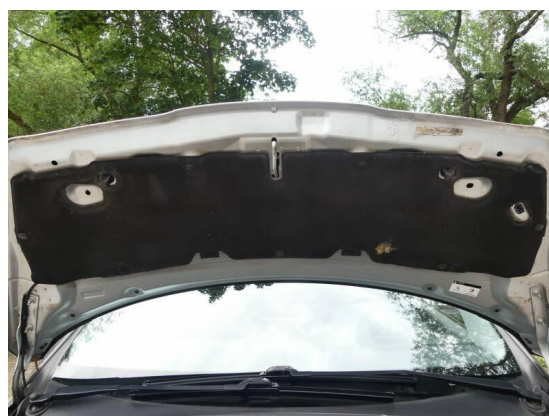
| Nr. | Teil | Bild Nr. | Schaden | Kommentar |
|---|---|---|---|---|
| 8 | Dämmmatte Motorraum | 24, 25 | gerissen | |

Bild 24: Karosserie / Dämmmatte Motorraum gerissen

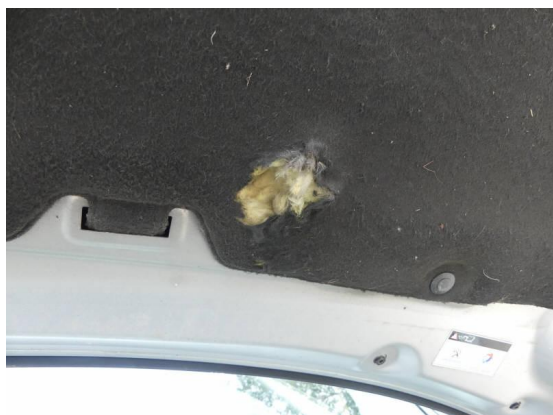
Bild 25: Karosserie / Dämmmatte Motorraum gerissen

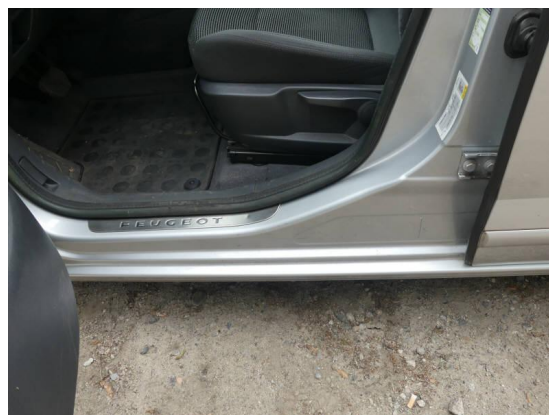
| Nr. | Teil | Bild Nr. | Schaden | Kommentar |
|---|---|---|---|---|
| 9 | Zierleiste Einstieg vorne links | 26, 27 | Delle | |

Bild 26: Karosserie / Zierleiste Einstieg vorne links Delle

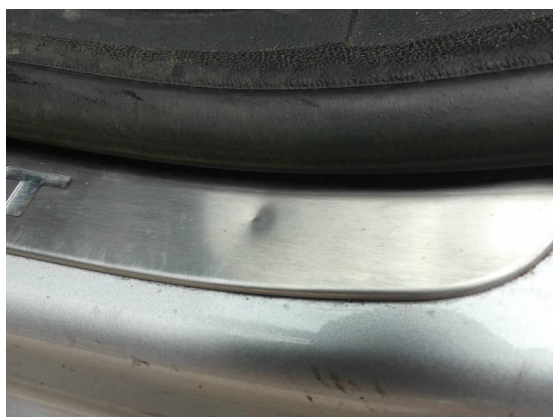
Bild 27: Karosserie / Zierleiste Einstieg vorne links Delle

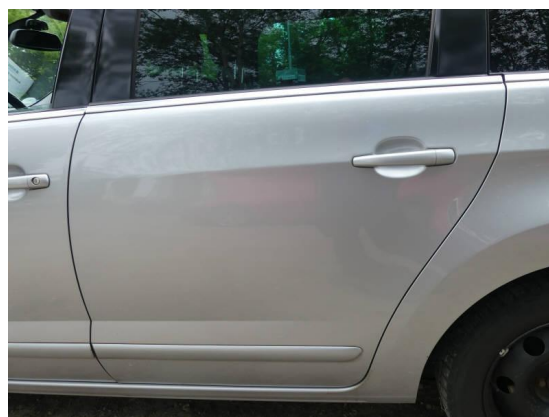
| Nr. | Teil | Bild Nr. | Schaden | Kommentar |
|---|---|---|---|---|
| 10 | Tür hinten links | 28, 29, 30 | Dellen | |

Bild 28: Karosserie / Tür hinten links Dellen

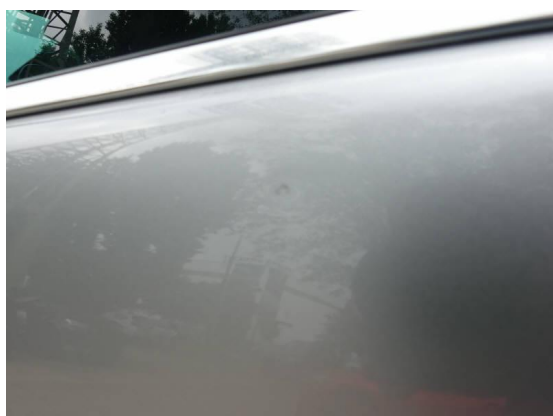
Bild 29: Karosserie / Tür hinten links Dellen

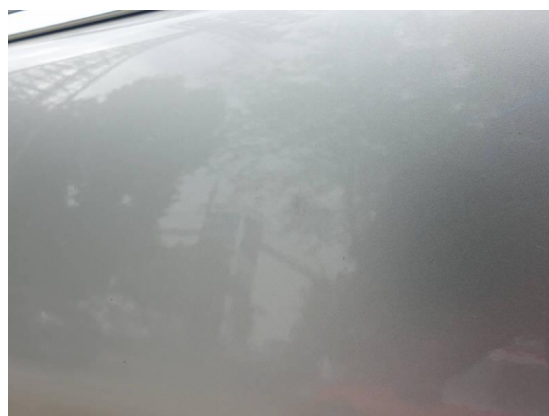
Bild 30: Karosserie / Tür hinten links Dellen

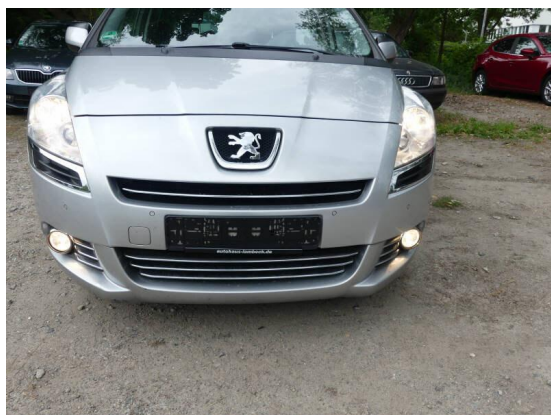
| Nr. | Teil | Bild Nr. | Schaden | Kommentar |
|---|---|---|---|---|
| 11 | Stoßfänger vorne | 31, 32, 33, 34 | Kratzer | |

Bild 31: Karosserie / Stoßfänger vorne Kratzer

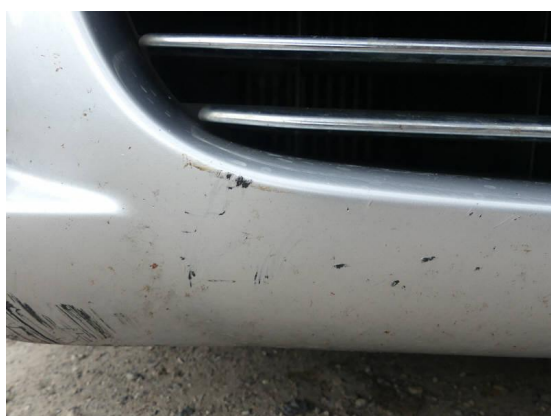
Bild 33: Karosserie / Stoßfänger vorne Kratzer

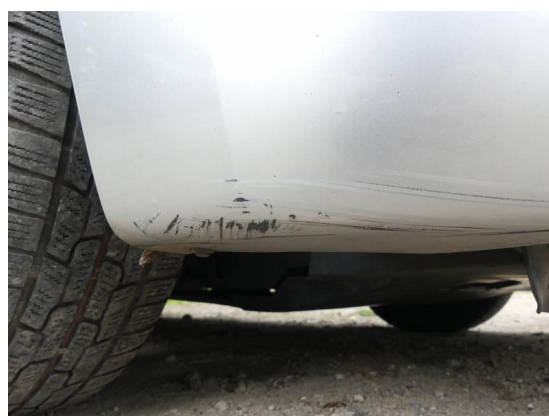
Bild 34: Karosserie / Stoßfänger vorne Kratzer

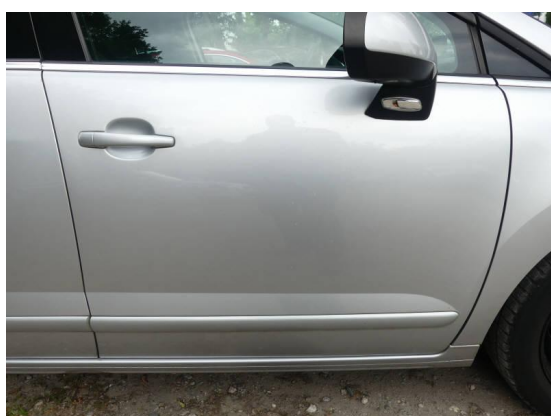
| Nr. | Teil | Bild Nr. | Schaden | Kommentar |
|---|---|---|---|---|
| 12 | Tür vorne rechts | 35, 36, 37 | Kratzer | |

Bild 35: Karosserie / Tür vorne rechts Kratzer

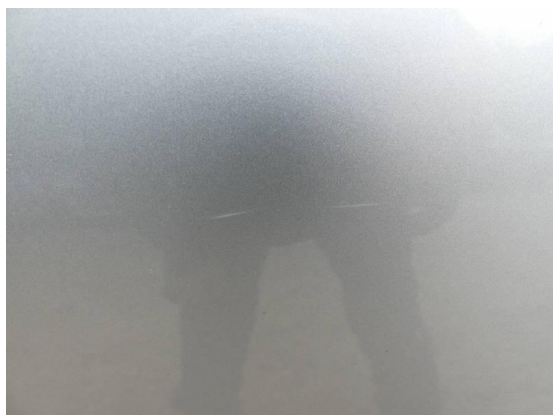
Bild 37: Karosserie / Tür vorne rechts Kratzer

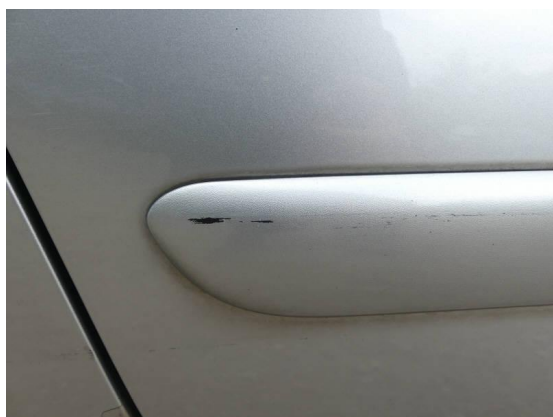
| Nr. | Teil | Bild Nr. | Schaden | Kommentar |
|---|---|---|---|---|
| 13 | Tür hinten rechts | 38, 39, 40, 41 | Kratzer | |

Bild 39: Karosserie / Tür hinten rechts Kratzer

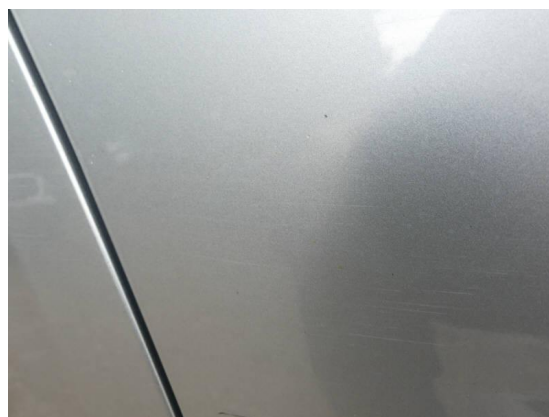
Bild 40: Karosserie / Tür hinten rechts Kratzer

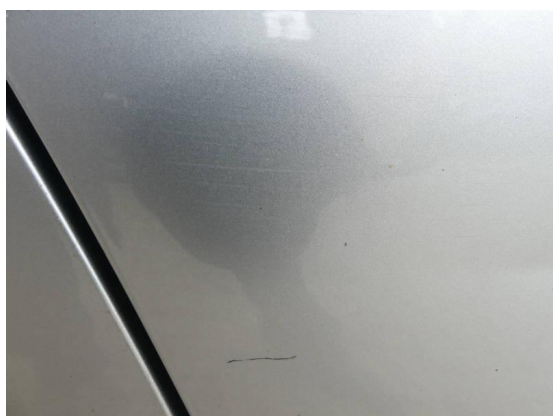
Bild 41: Karosserie / Tür hinten rechts Kratzer

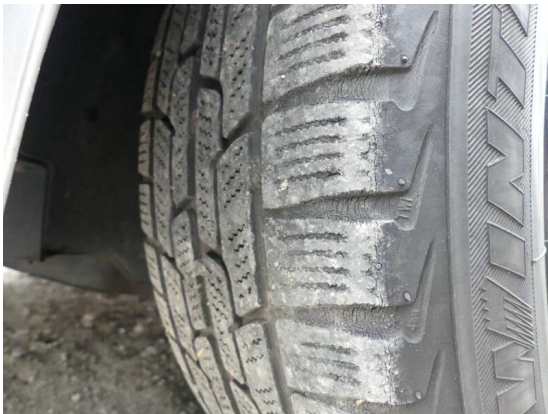
| Nr. | Teil | Bild Nr. | Schaden | Kommentar |
|---|---|---|---|---|
| 15 | Winterreifen | 45, 46, 47 | rissig/porös kurz vor Verschleißgrenze | |

Bild 45: Reifen - Felge / Winterreifen rissig/porös kurz vor Verschleißgrenze

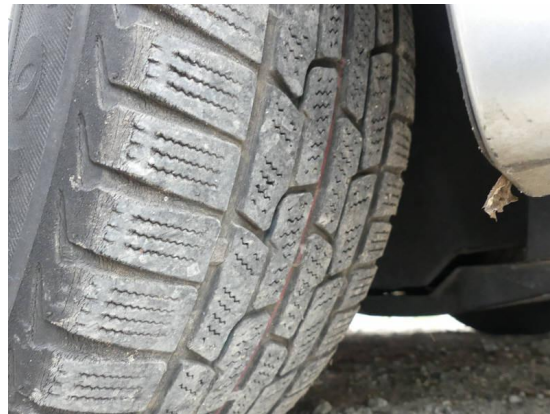
Bild 46: Reifen - Felge / Winterreifen rissig/porös kurz vor Verschleißgrenze

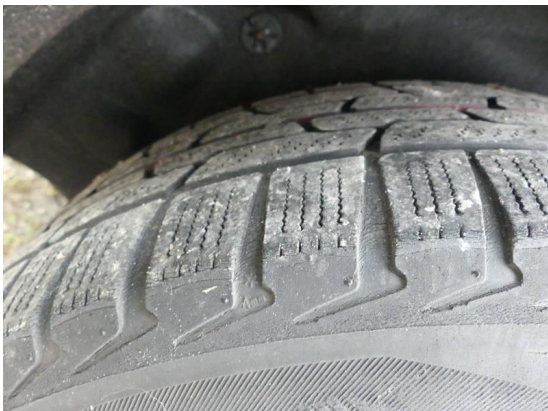
Bild 47: Reifen - Felge / Winterreifen rissig/porös kurz vor Verschleißgrenze

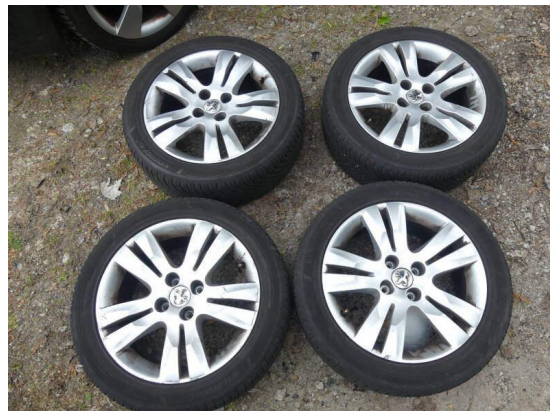
| Nr. | Teil | Bild Nr. | Schaden | Kommentar |
|---|---|---|---|---|
| 16 | Alufelgen 2.Radsatz | 48, 49, 50, 51 | Kratzer | |

Bild 48: Reifen - Felge / Alufelgen 2.Radsatz Kratzer

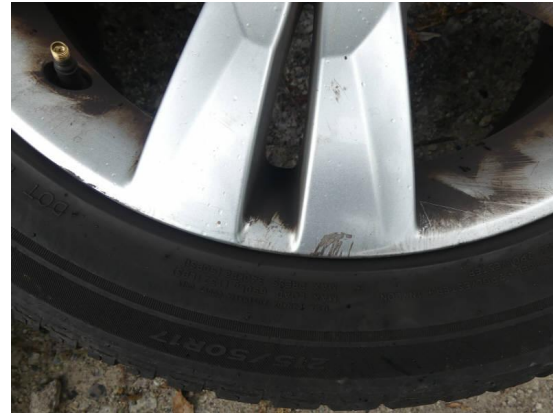
Bild 50: Reifen - Felge / Alufelgen 2.Radsatz Kratzer
