## Zustandsbericht

Berichtsnummer : 0000000845437-DE961 Amtl. Kennzeichen :

#### Opel Astra J Lim. 5-trg. (12.2009->) Cosmo

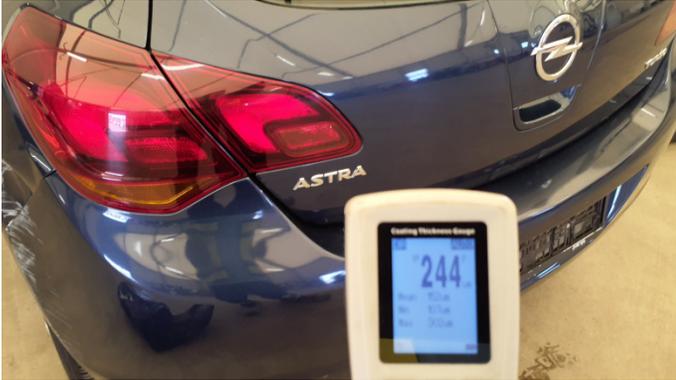
| | <b>Bauteil</b> | <b>Schaden</b> |
|---|---|---|
| 1. | Heckklappe | Nachlackiert |

1. Heckklappe  
Nachlackiert -

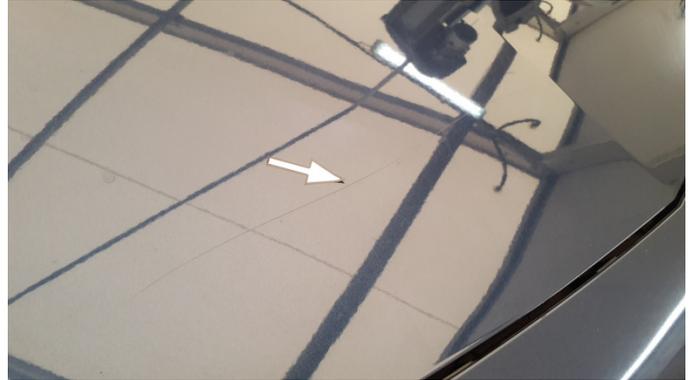
| | <b>Bauteil</b> | <b>Schaden</b> |
|---|---|---|
| 2. | Motorhaube | Kratzer |

2. Motorhaube  
Kratzer -

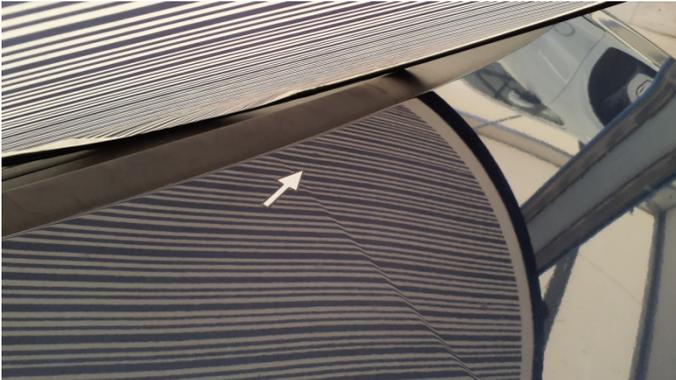
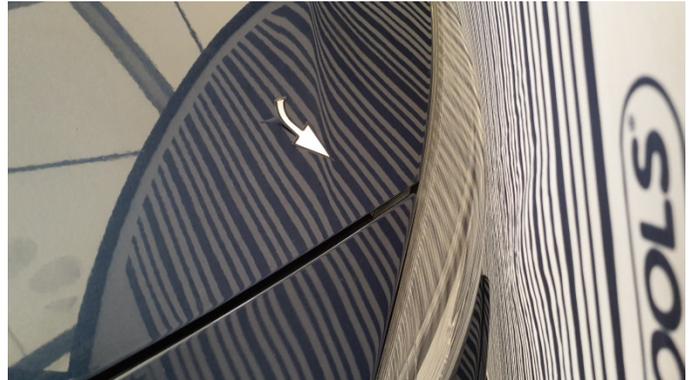
| | <b>Bauteil</b> | <b>Schaden</b> |
|---|---|---|
| 3. | Motorhaube | 2 Dellen |

3. Motorhaube  
2 Dellen -

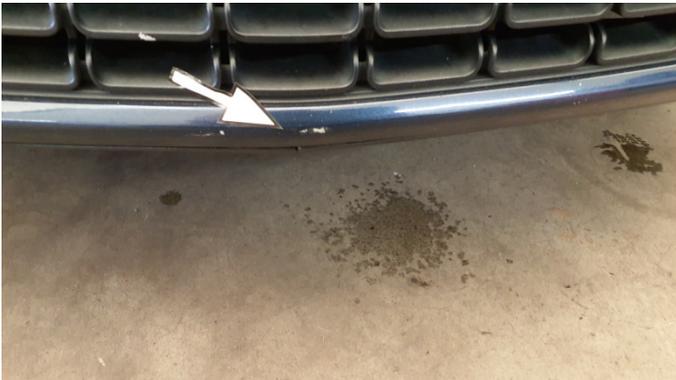
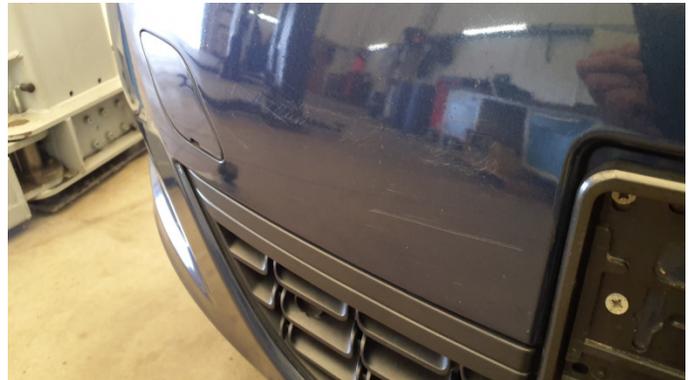
| | <b>Bauteil</b> | <b>Schaden</b> |
|---|---|---|
| 4. | Stoßfänger Vorne | Kratzer |

4. Stoßfänger Vorne  
Kratzer -

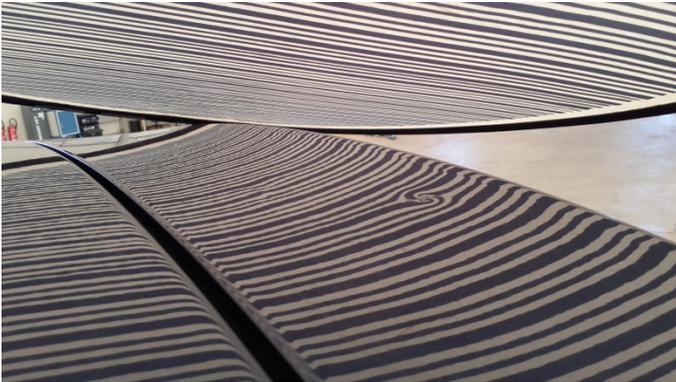
| | <b>Bauteil</b> | <b>Schaden</b> |
|---|---|---|
| 5. | Heckklappe | 2 Dellen |

5. Heckklappe  
2 Dellen -

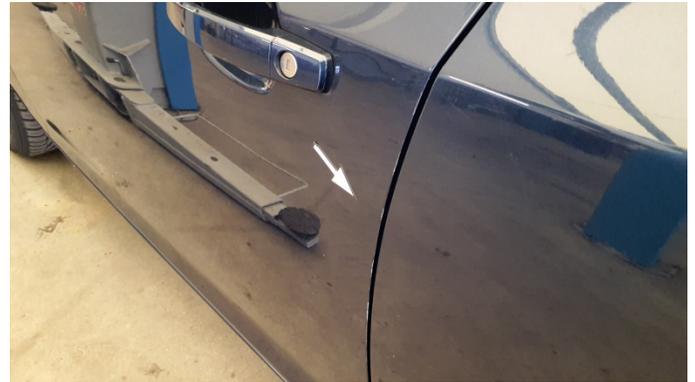
| | <b>Bauteil</b> | <b>Schaden</b> |
|---|---|---|
| 6. | Tür Vorne - Links | Kratzer |

6. Tür Vorne - Links  
Kratzer -

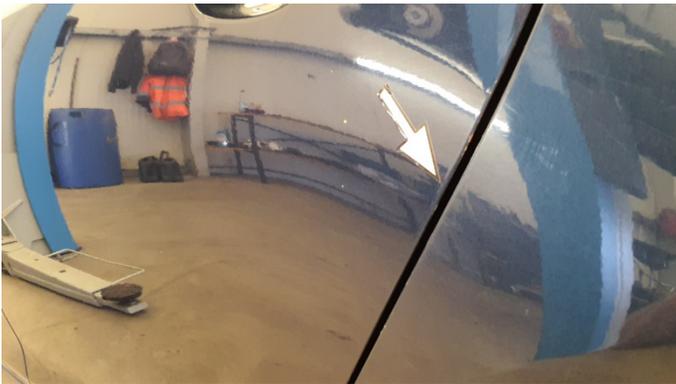
| | <b>Bauteil</b> | <b>Schaden</b> |
|---|---|---|
| 7. | Tür Hinten - Links | Kratzer |

7. Tür Hinten - Links  
Kratzer -

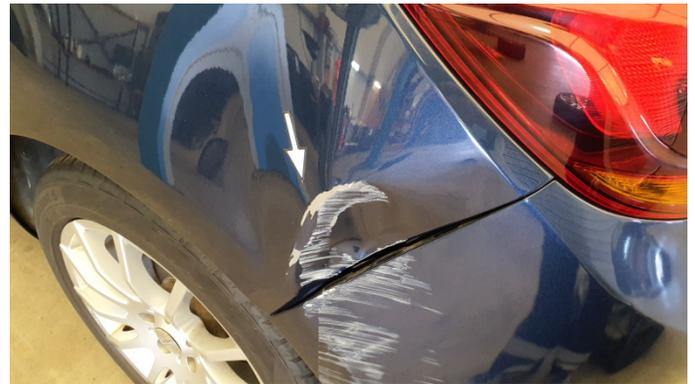
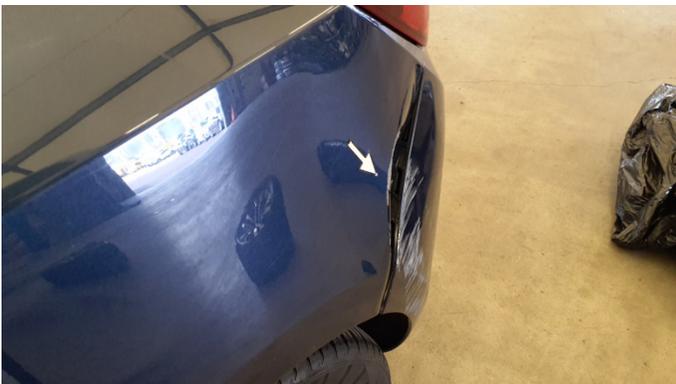
| | <b>Bauteil</b> | <b>Schaden</b> |
|---|---|---|
| 8. | Seitenwand - Hinten - Links | Beschädigt |

8. Seitenwand - Hinten - Links  
Beschädigt -

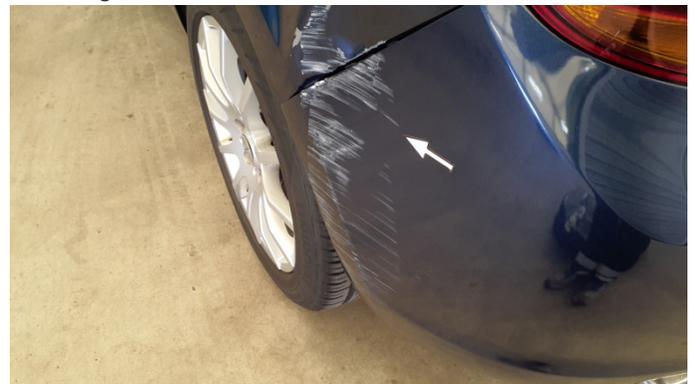
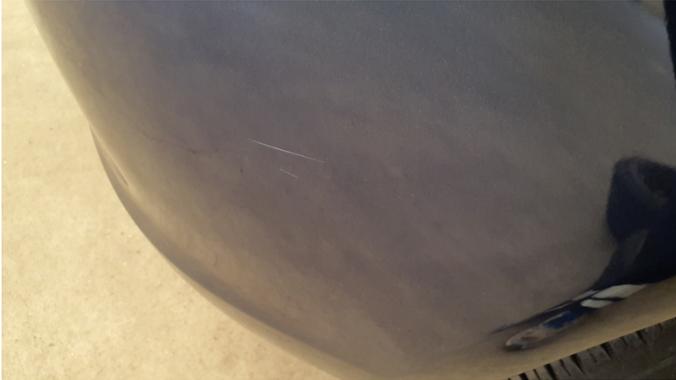
| | <b>Bauteil</b> | <b>Schaden</b> |
|---|---|---|
| 9. | Stoßfänger Hinten | Beschädigt |

9. Stoßfänger Hinten  
Beschädigt -

9. Stoßfänger Hinten  
**Beschädigt -**

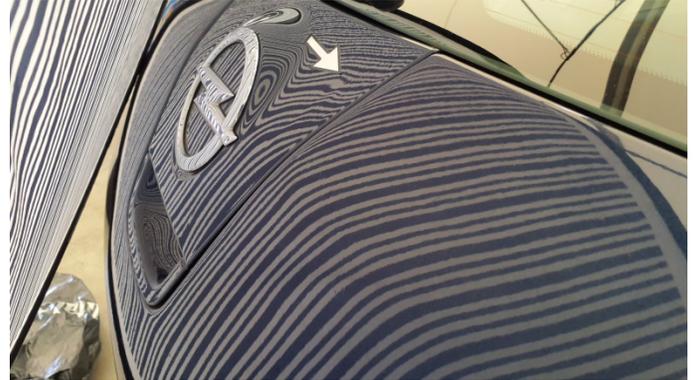
| | <b>Bauteil</b> | <b>Schaden</b> |
|---|---|---|
| 10. | Heckklappe | 1 Delle |

10. Heckklappe  
**1 Delle -**

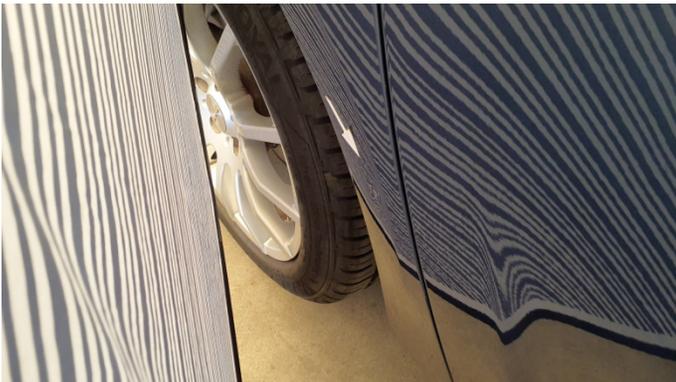
| | <b>Bauteil</b> | <b>Schaden</b> |
|---|---|---|
| 11. | Seitenwand - Hinten - Rechts | 1 Delle |

11. Seitenwand - Hinten - Rechts  
**1 Delle -**

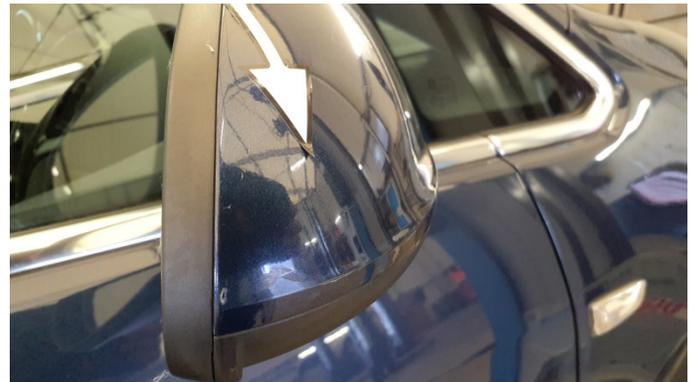
| | <b>Bauteil</b> | <b>Schaden</b> |
|---|---|---|
| 12. | Außenspiegel Gehäuse - Rechts | Kratzer |

12. Außenspiegel Gehäuse - Rechts  
**Kratzer -**

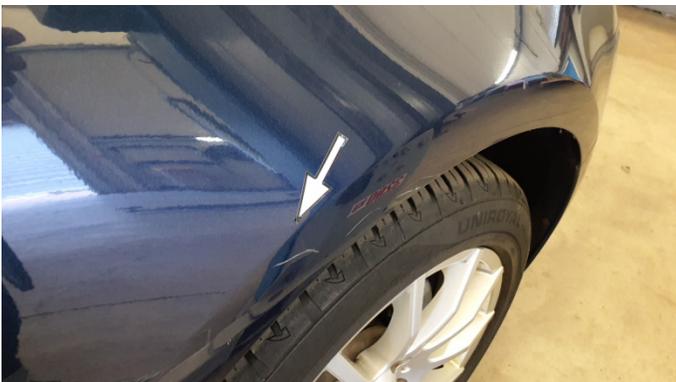
| | <b>Bauteil</b> | <b>Schaden</b> |
|---|---|---|
| 13. | Kotflügel Vorne - Rechts | Kratzer |

13. Kotflügel Vorne - Rechts  
**Kratzer -**

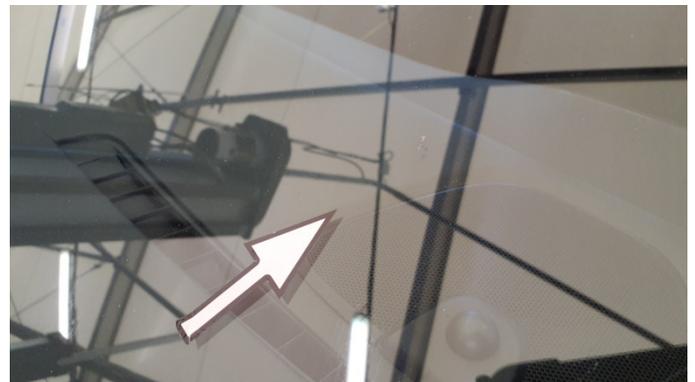
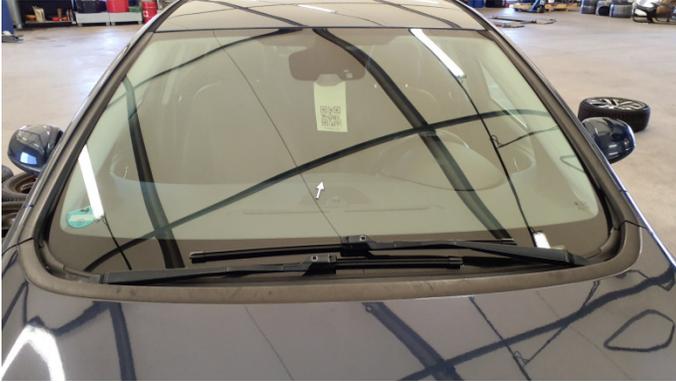
| | <b>Bauteil</b> | <b>Schaden</b> |
|---|---|---|
| 14. | Windschutzscheibe | Steinschlag |

14. Windschutzscheibe  
**Steinschlag -**

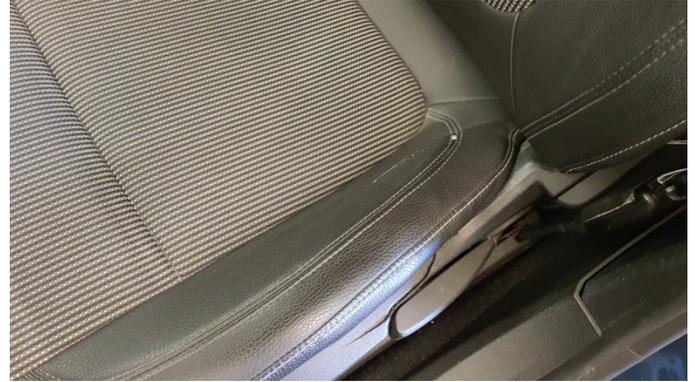
| | <b>Bauteil</b> | <b>Schaden</b> |
|---|---|---|
| 15. | Sitz - Vorne - Links: Kissen | Beschädigt |

15. Sitz - Vorne - Links: Kissen  
**Beschädigt -**

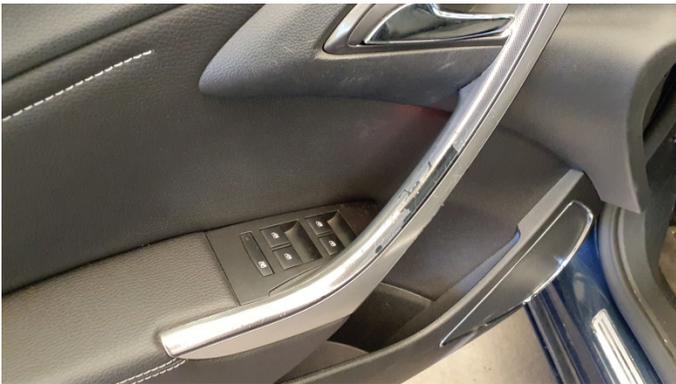
| | <b>Bauteil</b> | <b>Schaden</b> |
|---|---|---|
| 16. | Türverkleidung Vorne - Links | Beschädigt |

16. Türverkleidung Vorne - Links  
**Beschädigt -**

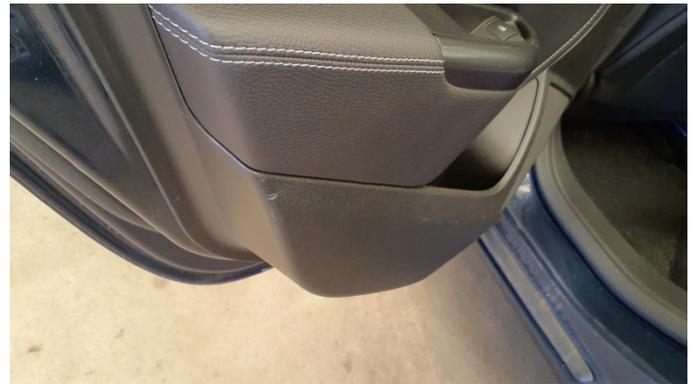
| | <b>Bauteil</b> | <b>Schaden</b> |
|---|---|---|
| 17. | Türverkleidung Hinten - Links | Kratzer |

17. Türverkleidung Hinten - Links  
**Kratzer -**

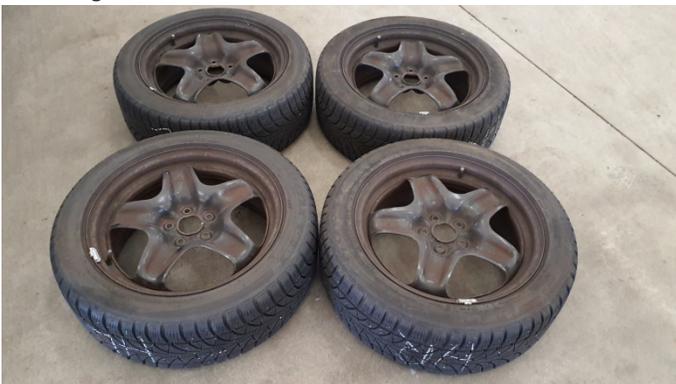
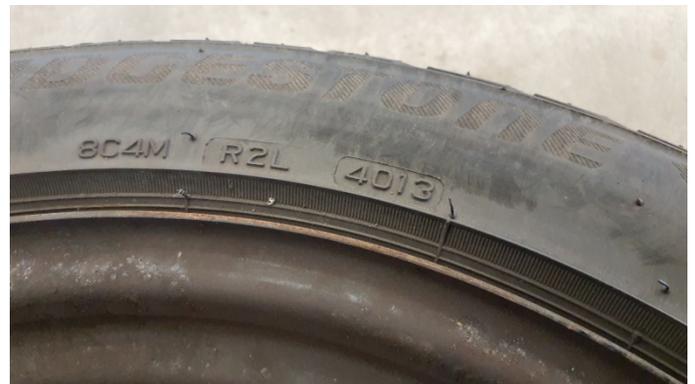
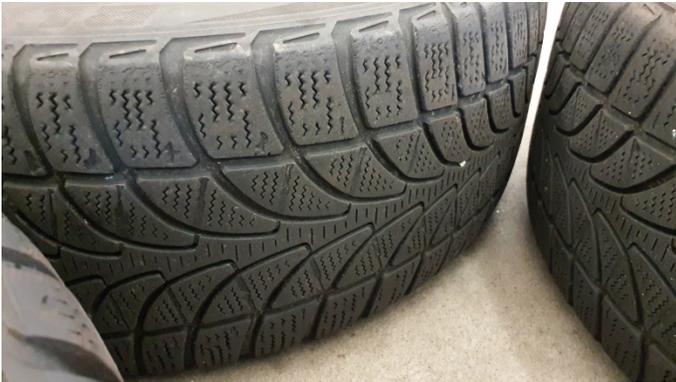
| | <b>Bauteil</b> | <b>Schaden</b> |
|---|---|---|
| 18. | 2. Radsatz | Nicht In Ordnung |

18. 2. Radsatz  
**Nicht In Ordnung -**

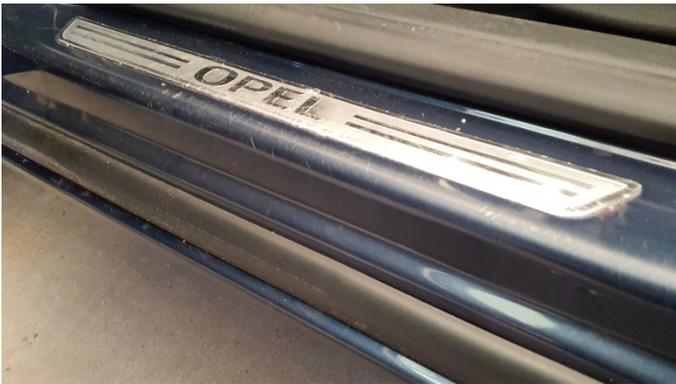
| | <b>Bauteil</b> | <b>Schaden</b> |
|---|---|---|
| 20. | Einstieg vorne links | Kratzer |

20. Einstieg vorne links  
**Kratzer -**

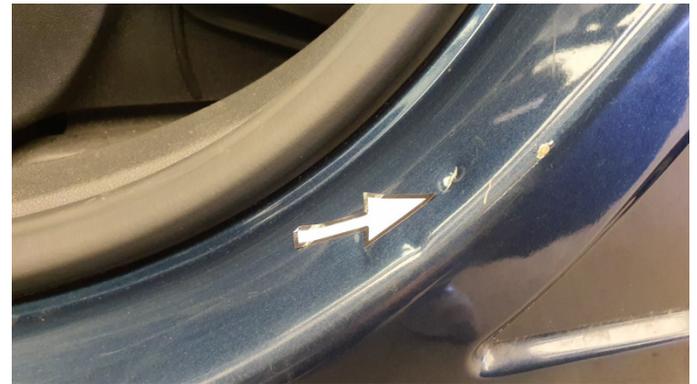
| | <b>Bauteil</b> | <b>Schaden</b> |
|---|---|---|
| 21. | Einstieg vorne links | 2 Dellen |

21. Einstieg vorne links  
**2 Dellen -**

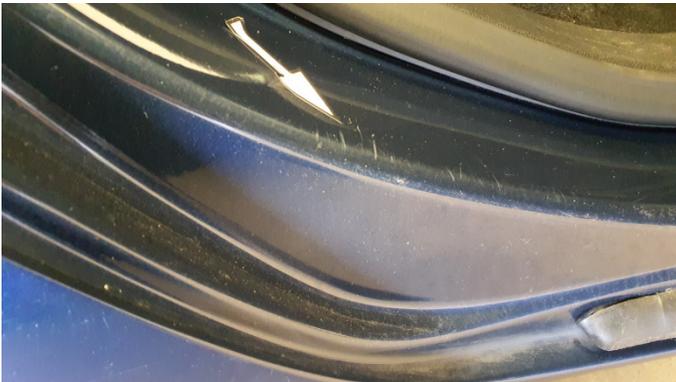
| | <b>Bauteil</b> | <b>Schaden</b> |
|---|---|---|
| 22. | Einstieg hinten rechts | Kratzer |

22. Einstieg hinten rechts  
**Kratzer -**

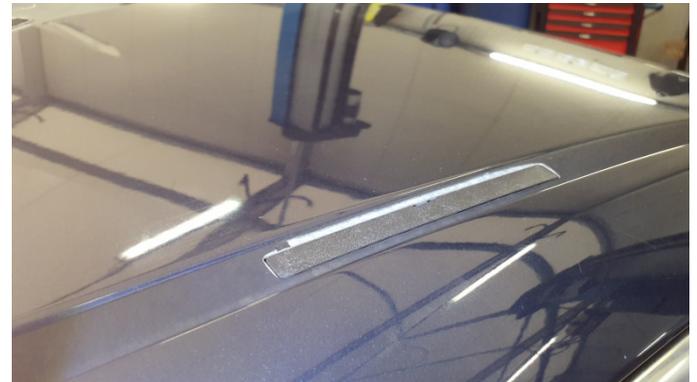
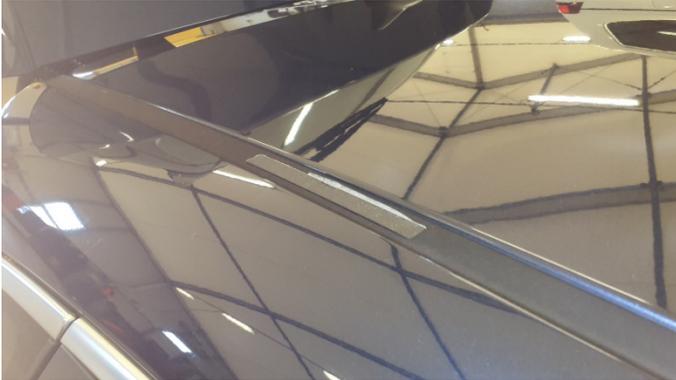
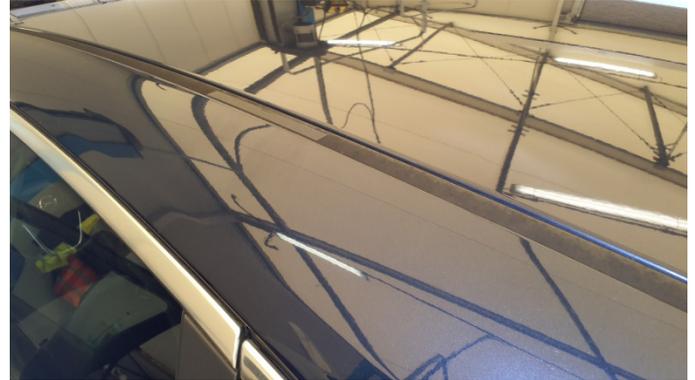
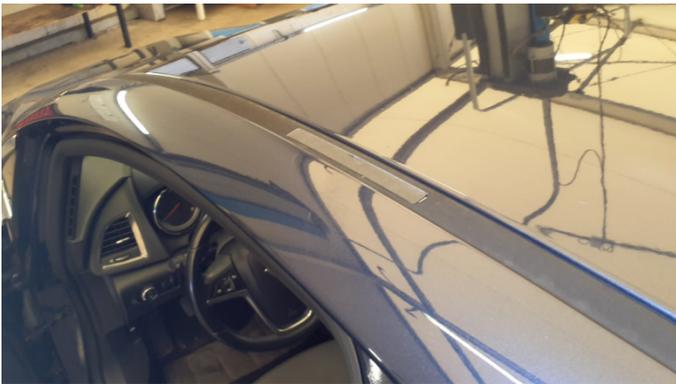
| | <b>Bauteil</b> | <b>Schaden</b> |
|---|---|---|
| 23. | Leiste Dach | Korrodiert |

23. Leiste Dach  
**Korrodiert -**
