Zustandsbericht

Berichtsnummer : 0000000845600-DE961 Amtl. Kennzeichen :

Opel Astra J Lim. 5-trg. (12.2009->) Innovation

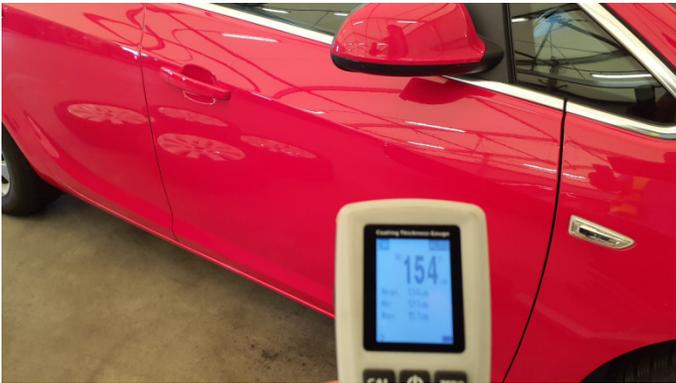
1. Tür Vorne - Rechts
Nachlackiert -

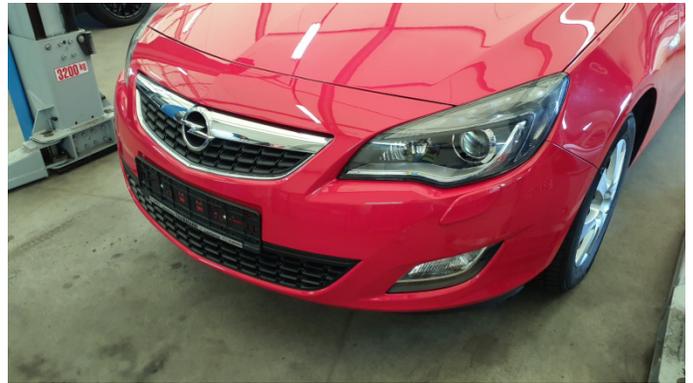
2. Stoßfänger Vorne
Nachlackiert -

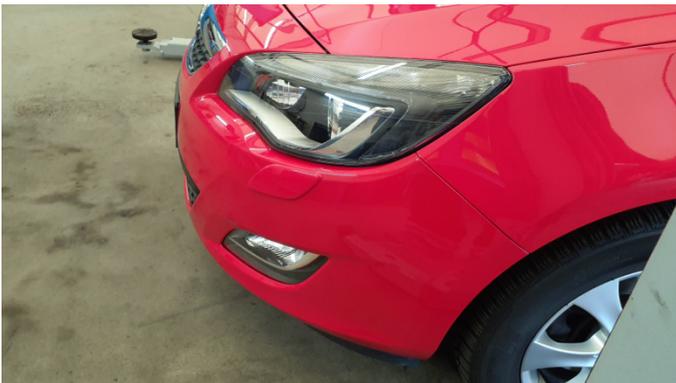
3. Stoßfänger Vorne
Farbunterschied -

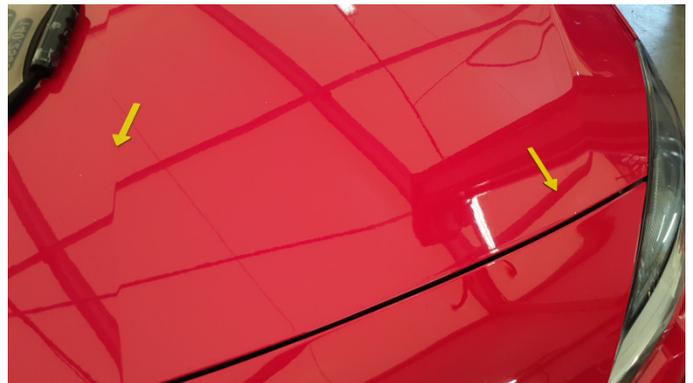
4. Motorhaube
Steinschlag -

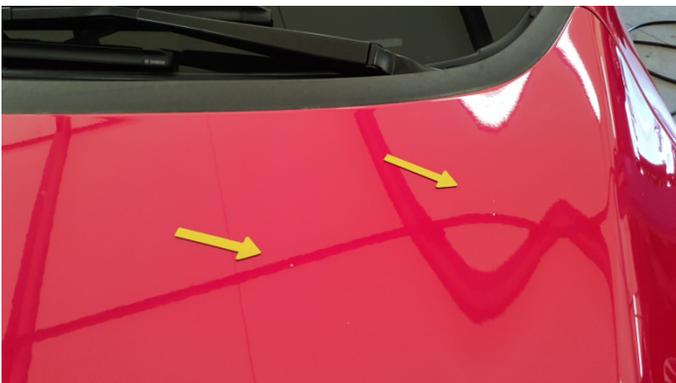
4. Motorhaube
Steinschlag -

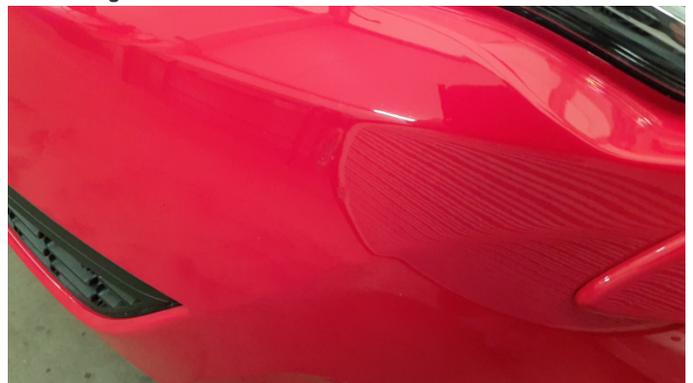
5. Stoßfänger Vorne
Kratzer -

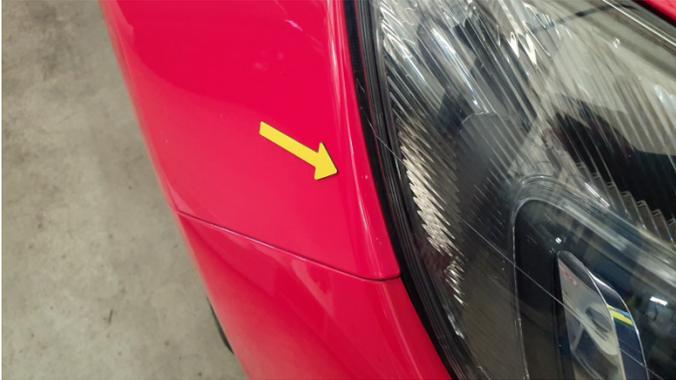
6. Kotflügel Vorne - Rechts
Steinschlag -

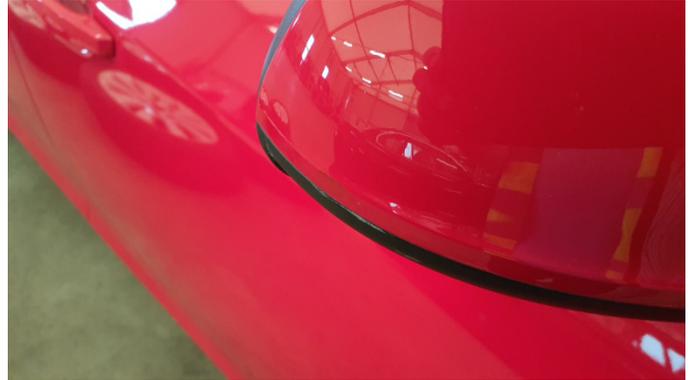
7. Außenspiegel Gehäuse - Rechts
Beschädigt -

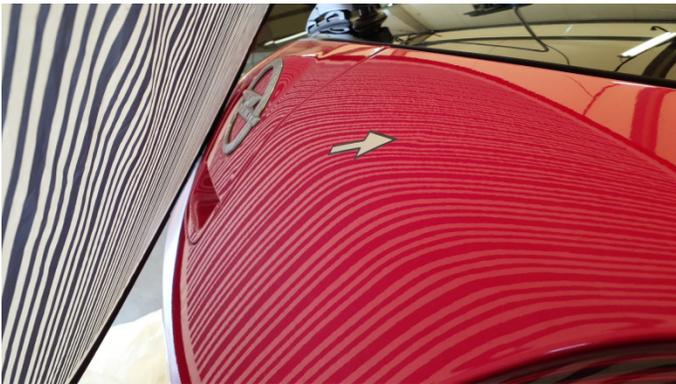
8. Heckklappe
1 Delle -

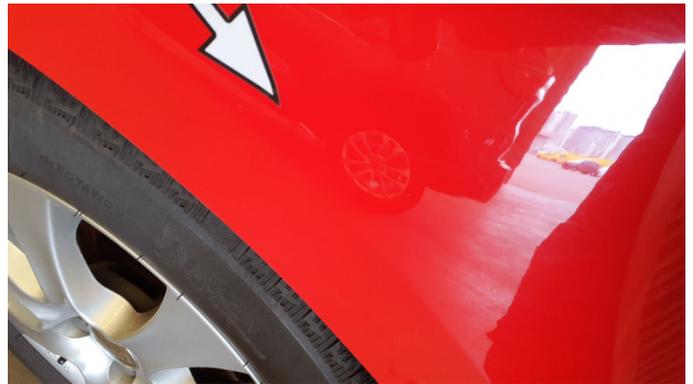
9. Seitenwand - Hinten - Links
Kratzer -

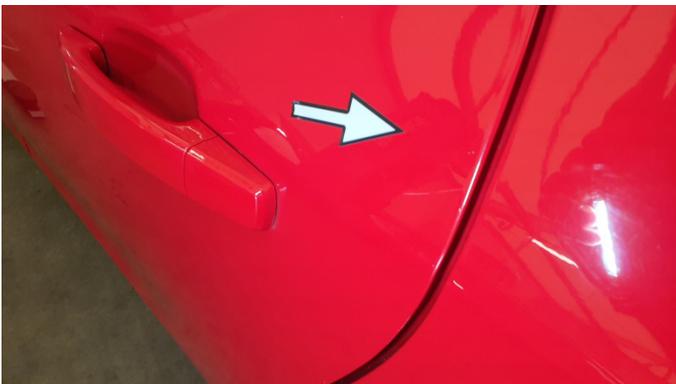
10. Tür Hinten - Links
Kratzer -

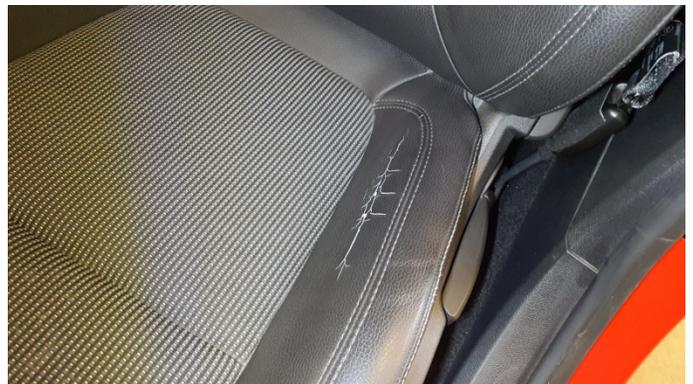
11. Sitz - Vorne - Links: Kissen
Beschädigt -

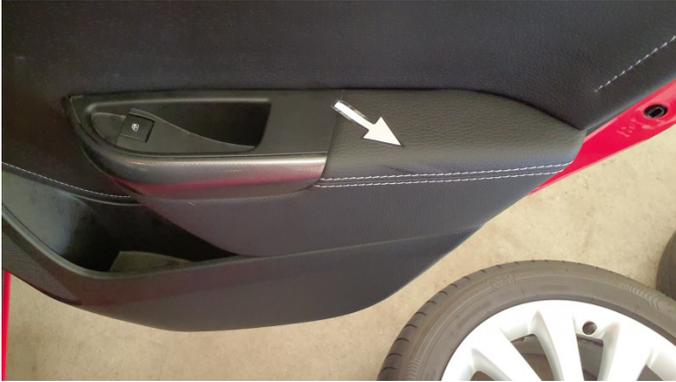
12. Türverkleidung Hinten - Rechts
Beschädigt -

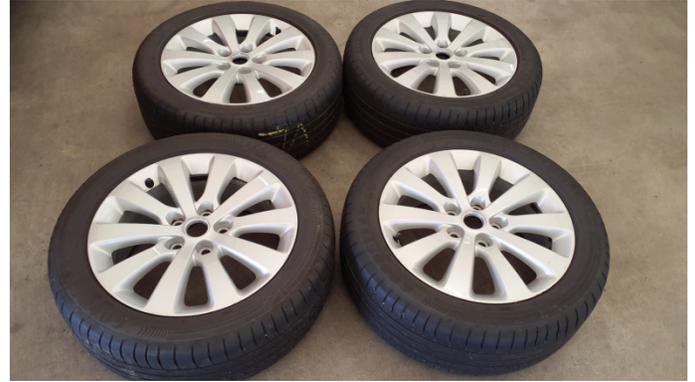
13. 2. Radsatz
In Ordnung -

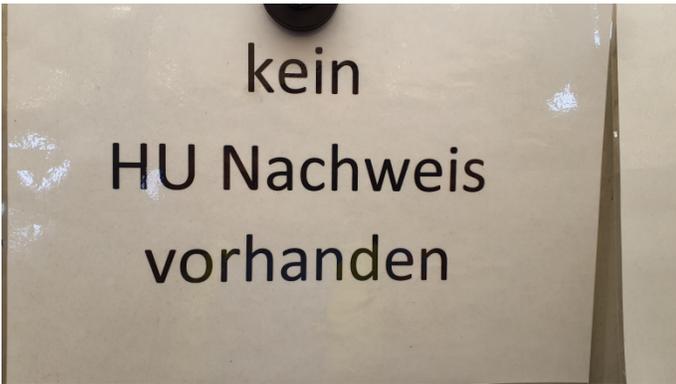
14. Hu Bericht
Fehlt -

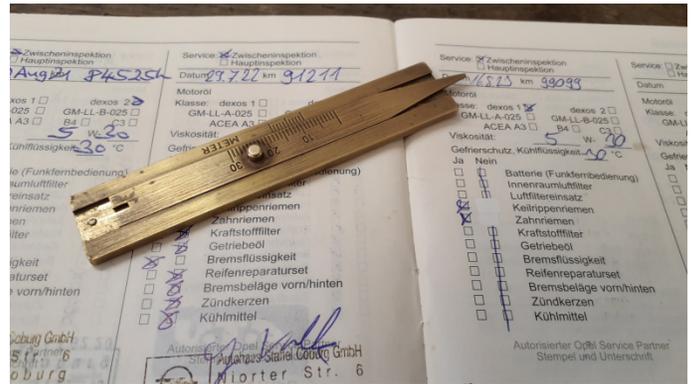
15. Wartung
Fällig -

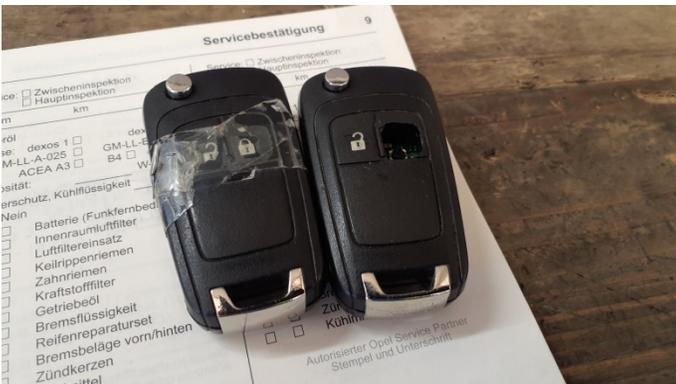
16. Zündschlüssel
Beschädigt -

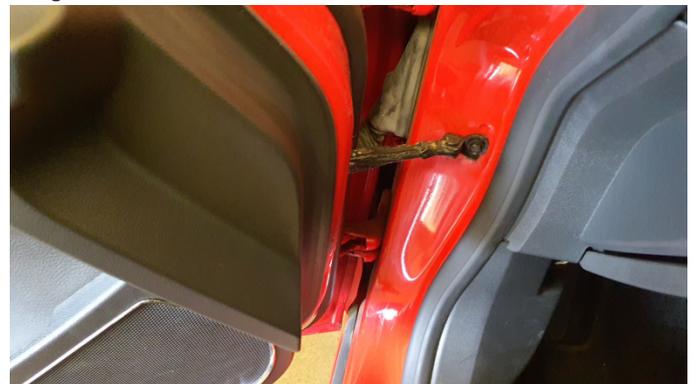
17. Türfangband vorne links
Beschädigt -

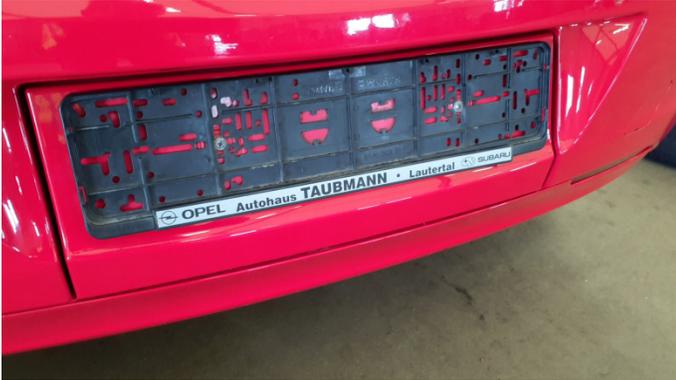
18. Fahrradträger
Ohne Funktion -

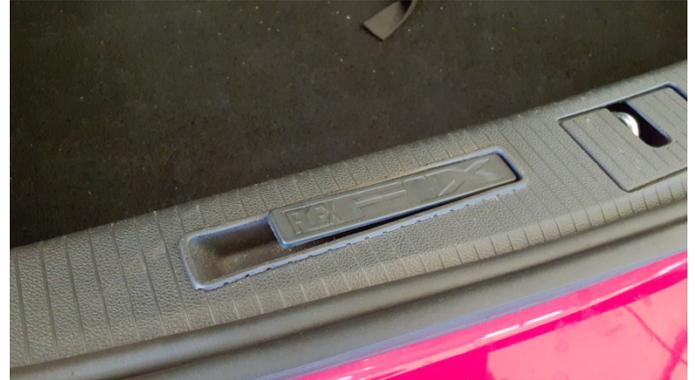
18. Fahrradträger
Ohne Funktion -

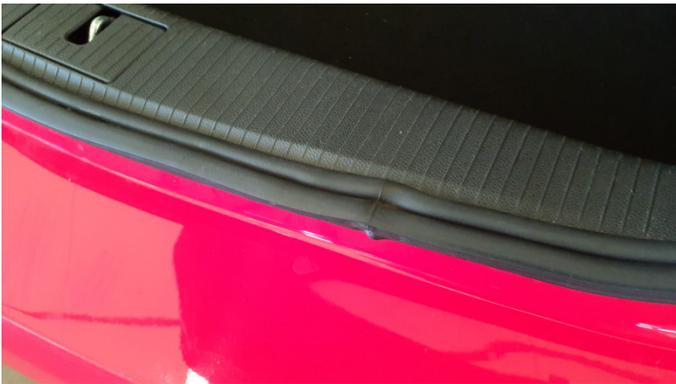
19. Dichtgummi Heckklappe
Verformt -

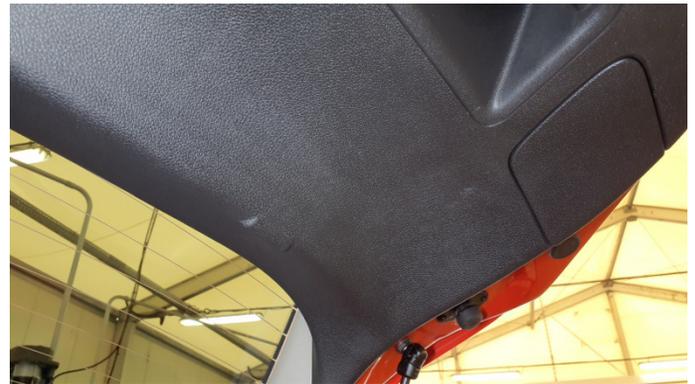
20. Verkleidung Heckklappe
Kratzer -

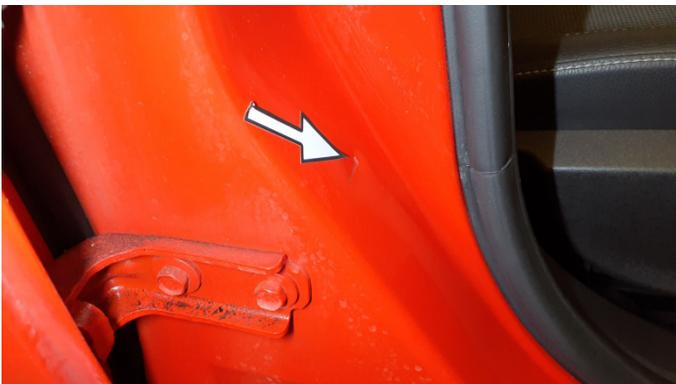
21. Einstieg vorne rechts
Beschädigt -
