Zustandsbericht

Berichtsnummer : 000000844048-DE961 Amtl. Kennzeichen :

Ford KA+ (CDU)(2016->) Basis

Fahrzeug-Ident.-Nr.:	MAJUXXMTKUJL33511	Laufleistung abgelesen:	101176 km
Erstzulassung / Baujahr:	31.05.2018 / 2018	Besichtigungsdatum/-ort:	22.05.2025 Zörbig
Nächste HU / AU:	05.2025 / 05.2025	Verbleibende KM bis Service:	0
Verbleibende Tage bis Service:	0

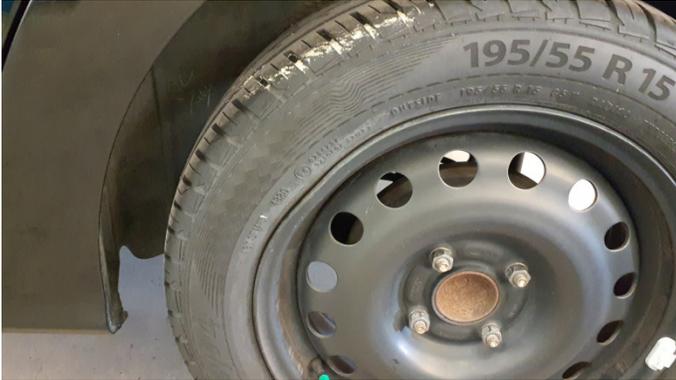
1. Felge Hinten - Links
Beschädigt -

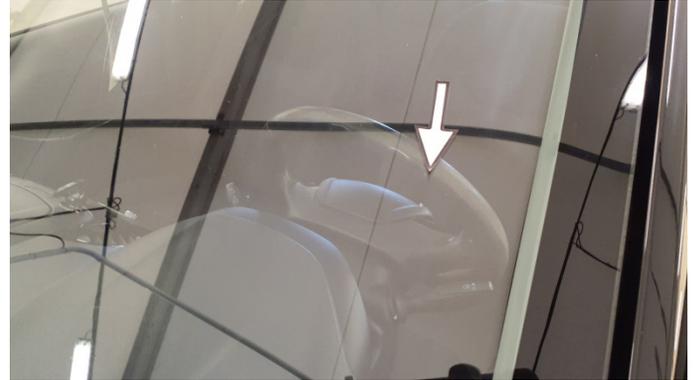
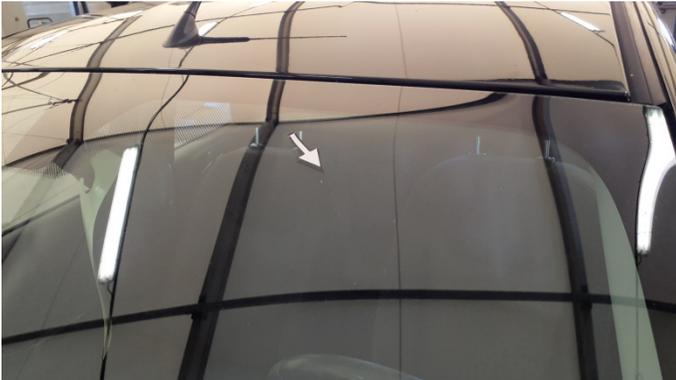
2. Windschutzscheibe
Steinschlag Im Sichtfeld -

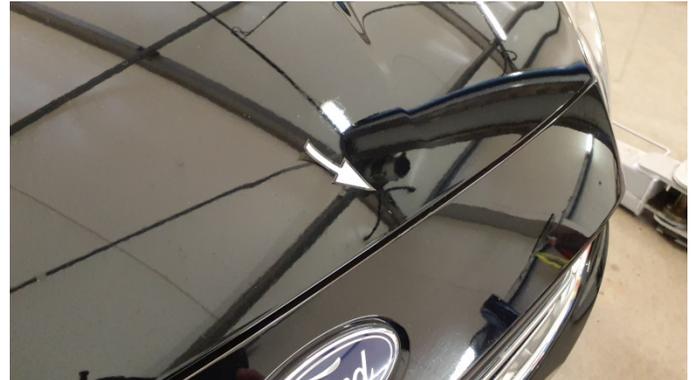
3. Motorhaube
Steinschlag -

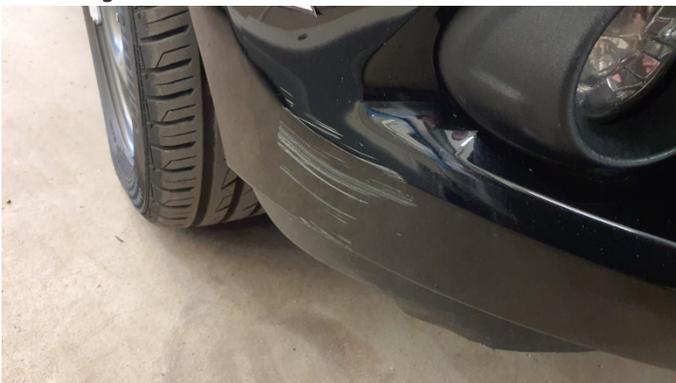
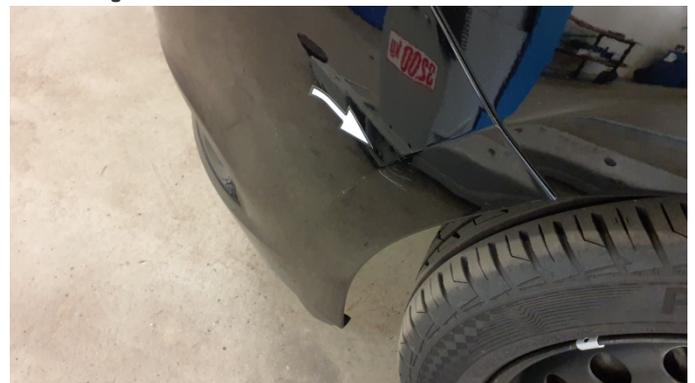
4. Stoßfänger Vorne
Kratzer -

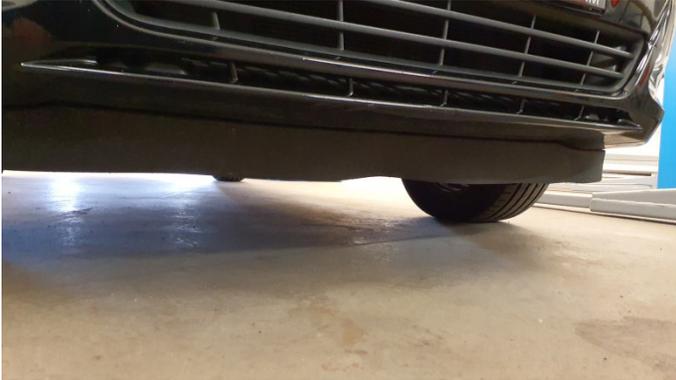
5. Frontspoiler
Verformt -

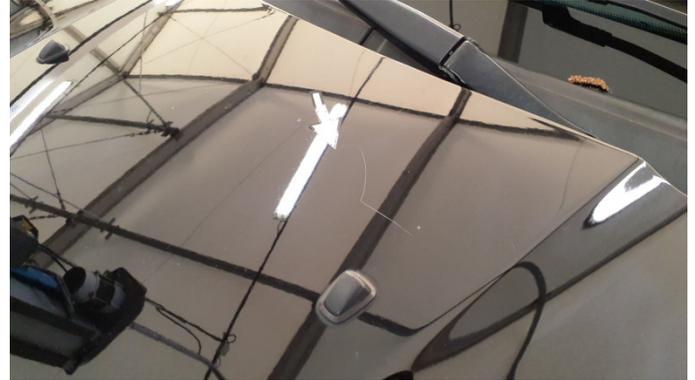
6. Motorhaube
Kratzer -

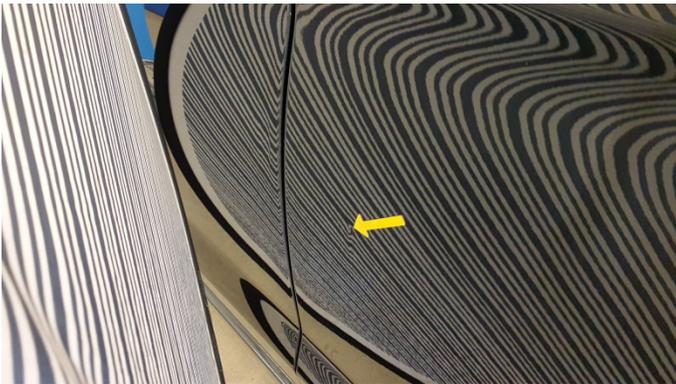
7. Tür Hinten - Links
1 Delle -

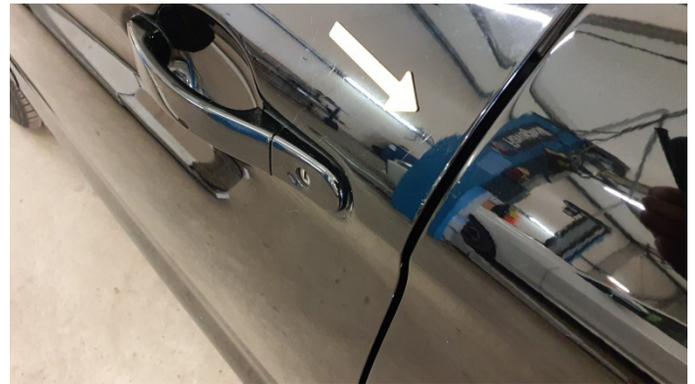
8. Tür Vorne - Links
Kratzer -

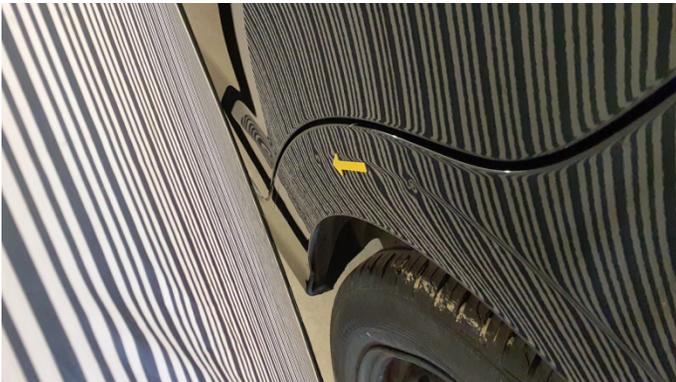
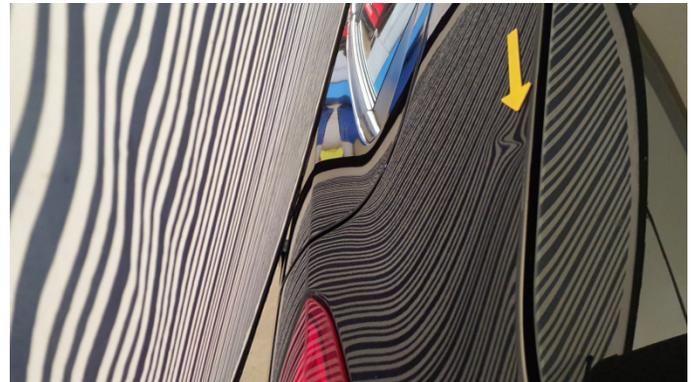
9. Seitenwand - Hinten - Links
Dellen / Beulen -

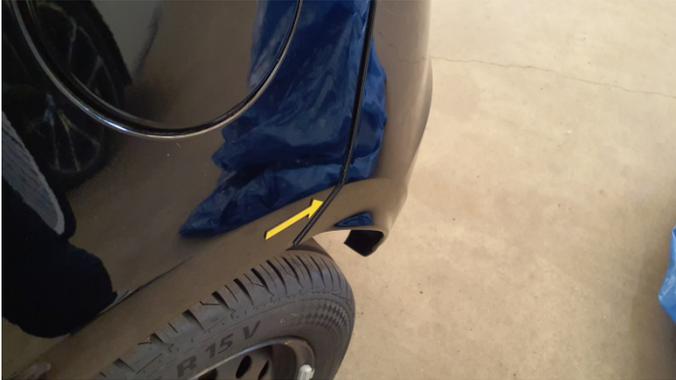
10. Stoßfänger Hinten
Spaltmaß Ungenau -

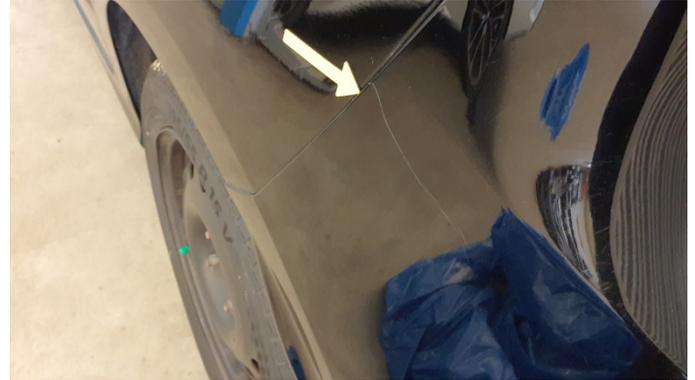
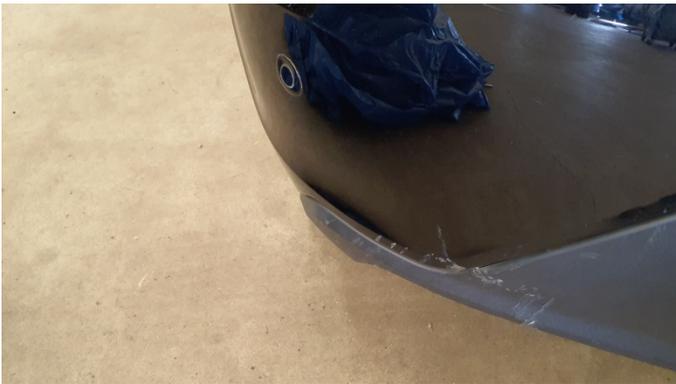
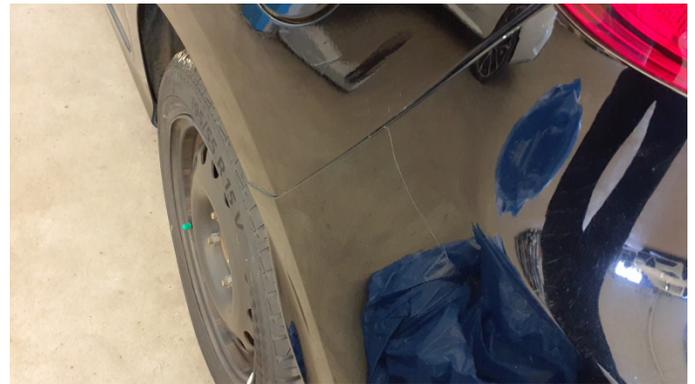
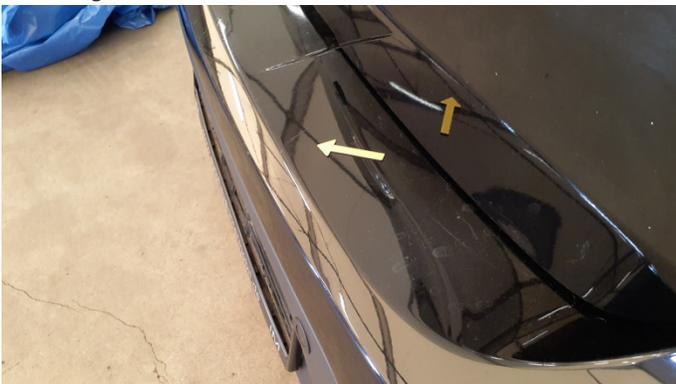
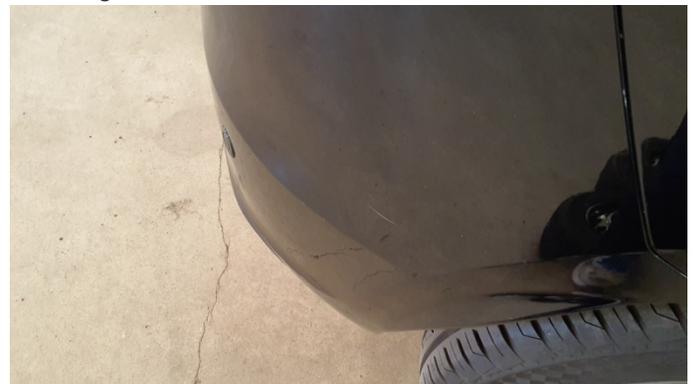
11. Stoßfänger Hinten
Beschädigt -

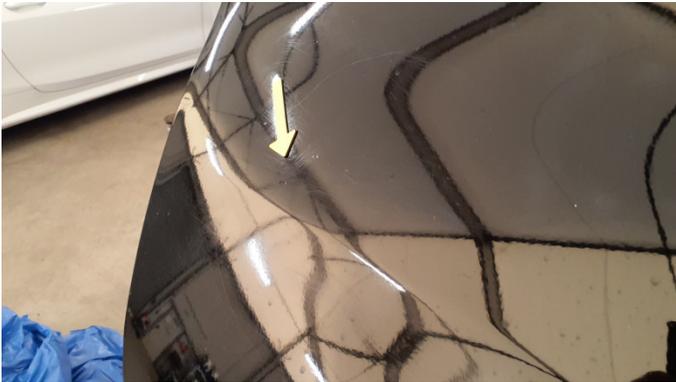
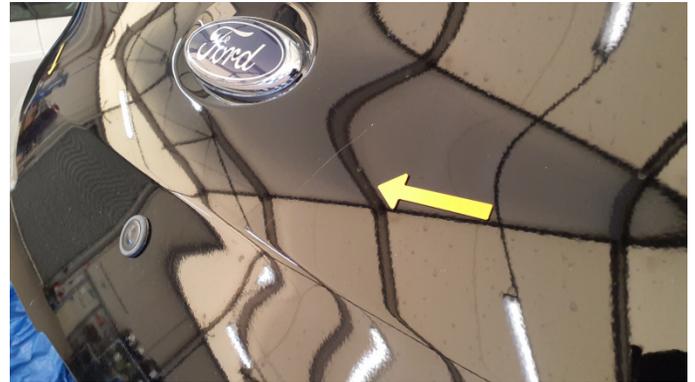
12. Heckklappe
Kratzer -

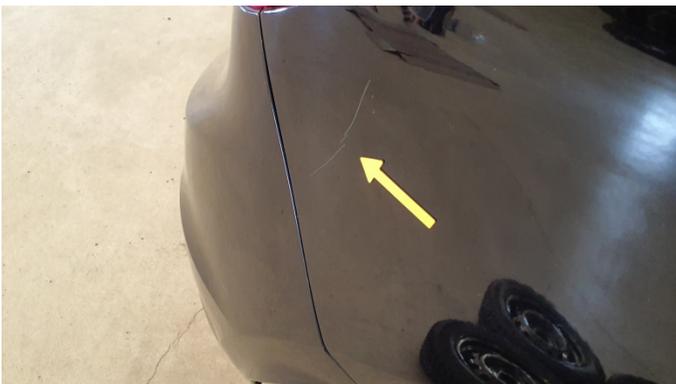
13. Seitenwand - Hinten - Rechts
Kratzer -

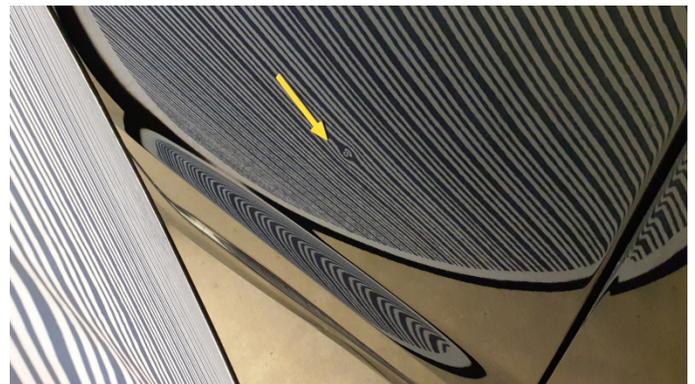
14. Tür Hinten - Rechts
1 Delle -

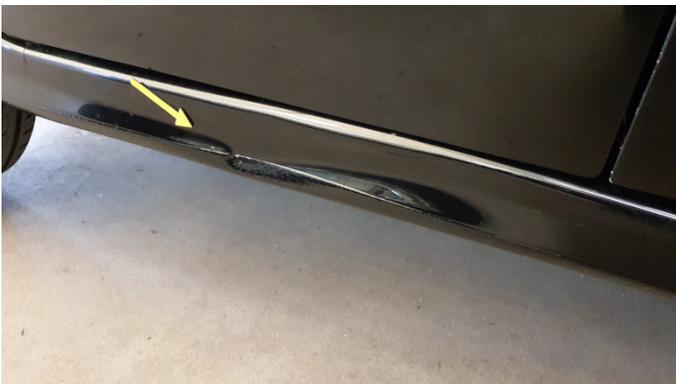
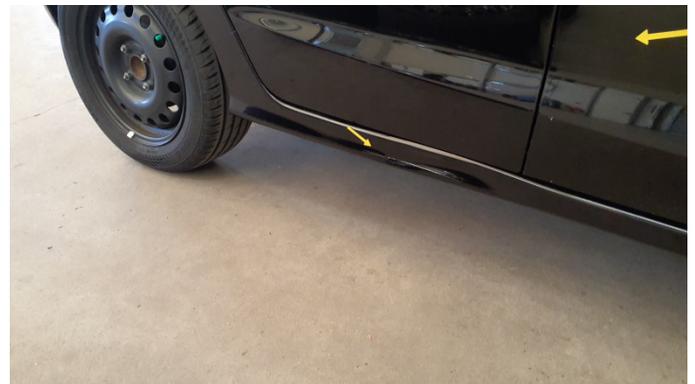
15. Schweller - Rechts
Beschädigt -

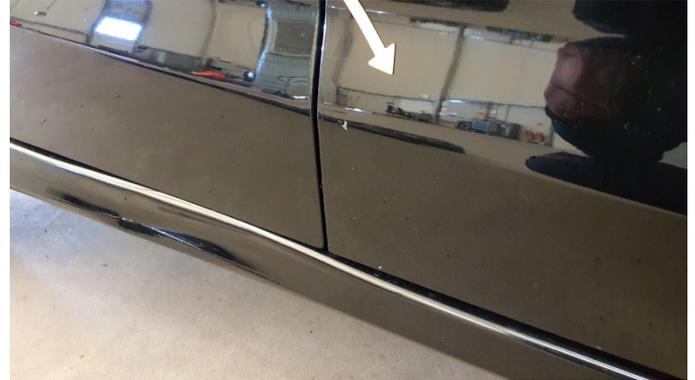
17. Tür Vorne - Rechts
Kratzer -

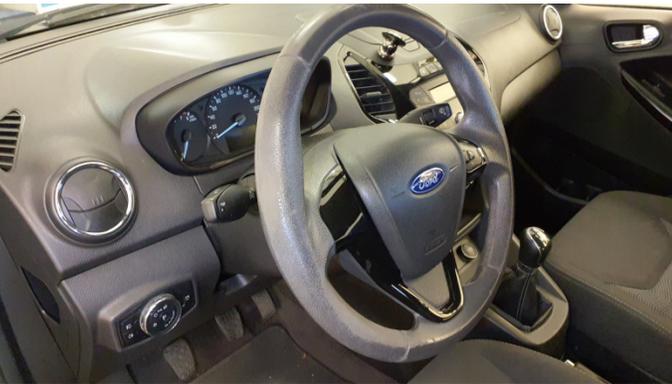
18. Lenkrad
Verschlissen -

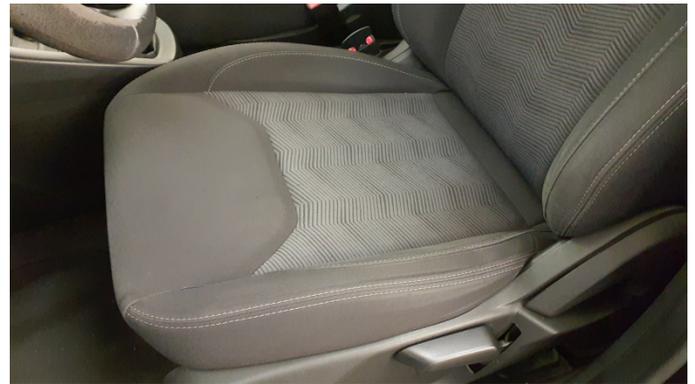
19. Sitz - Vorne - Links: Kissen
Verschlissen -

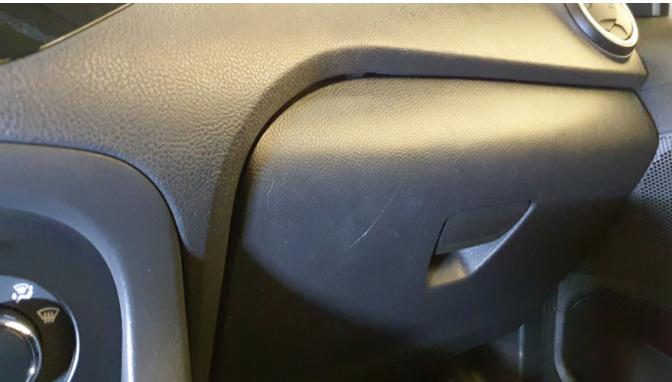
20. Handschuhfach
Kratzer -

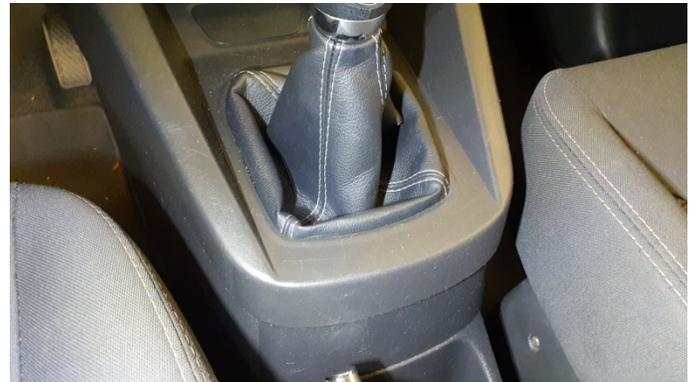
21. Mittelkonsole
Kratzer -

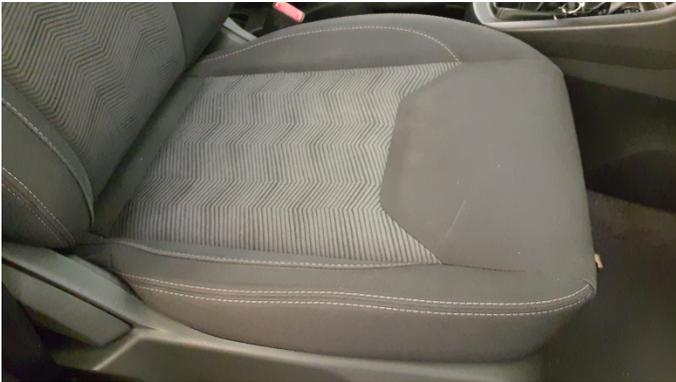
22. Sitz - Vorne - Rechts: Kissen
Verschmutzt -

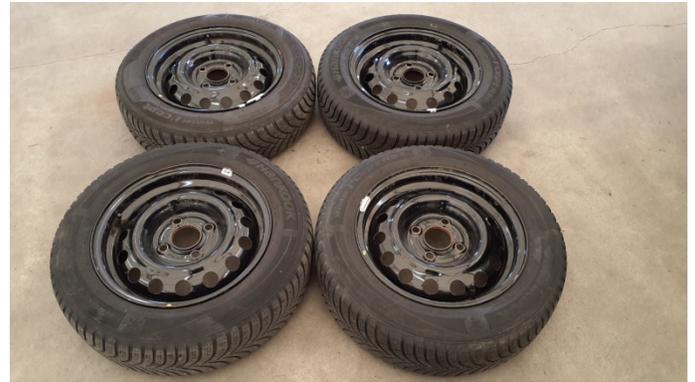
23. 2. Radsatz
In Ordnung -

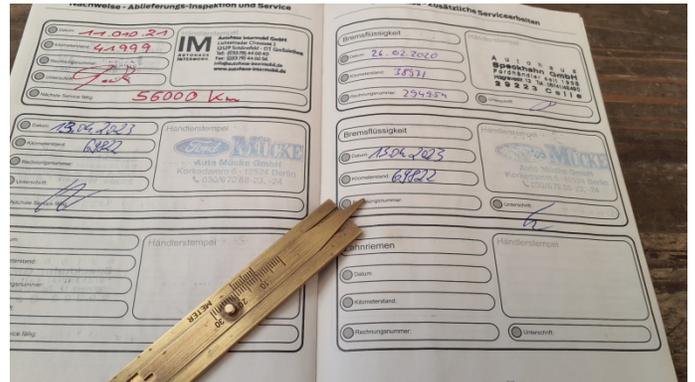
25. Wartung
Fällig -

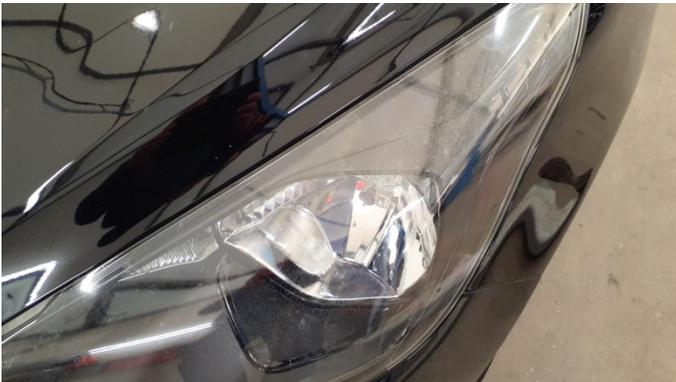
26. Scheinwerfer Halogen - Links
Verschlissen -

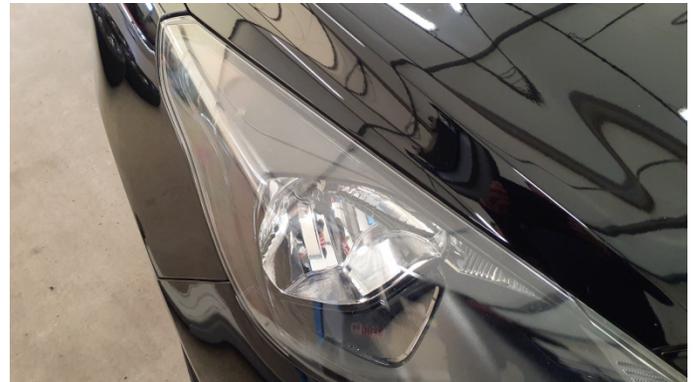
27. Scheinwerfer Halogen - Rechts
Verschlissen -

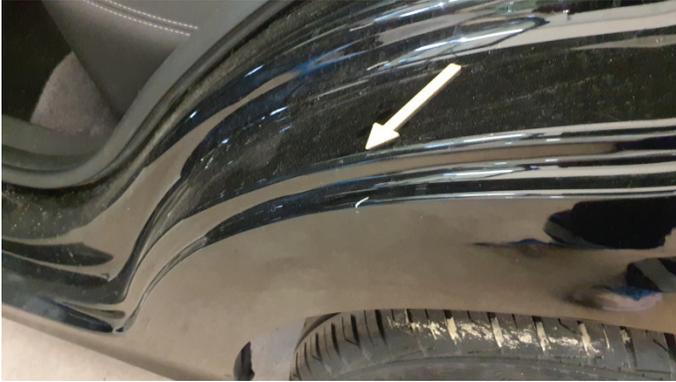
28. Einstieg hinten links
Kratzer -

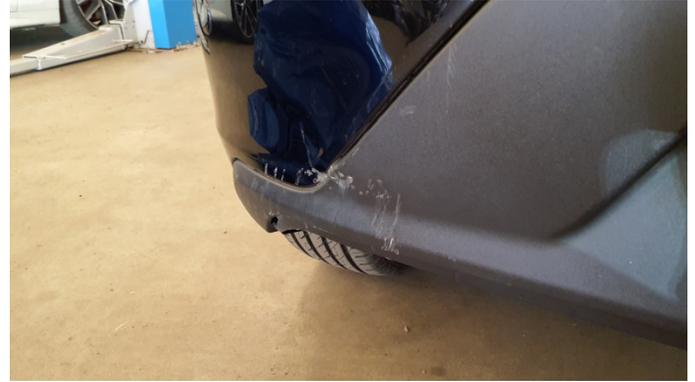
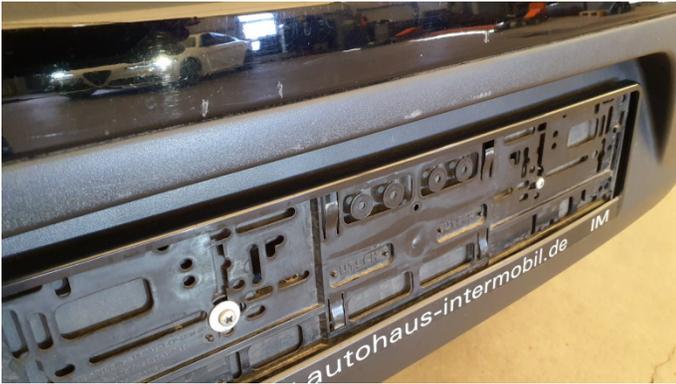
29. Heckstoßstangenunterteil
Beschädigt -

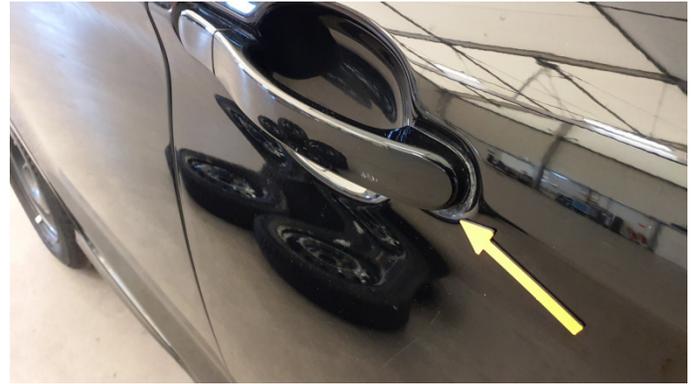
30. Türgriff vorne rechts
Kratzer -

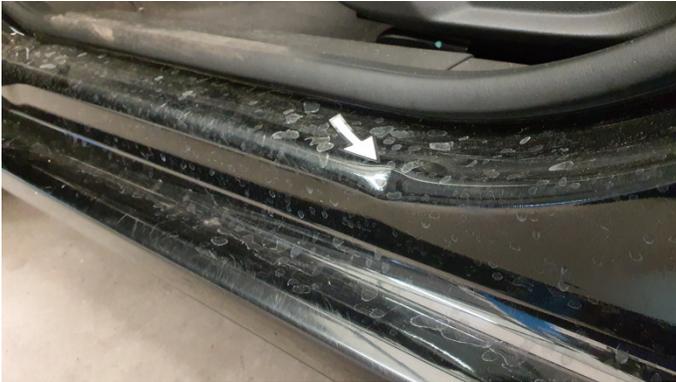
31. Einstieg vorne links
Beschädigt -

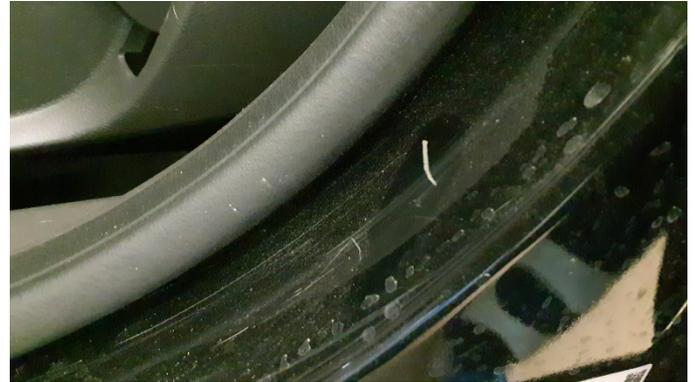
32. Einstieg vorne links
Kratzer -

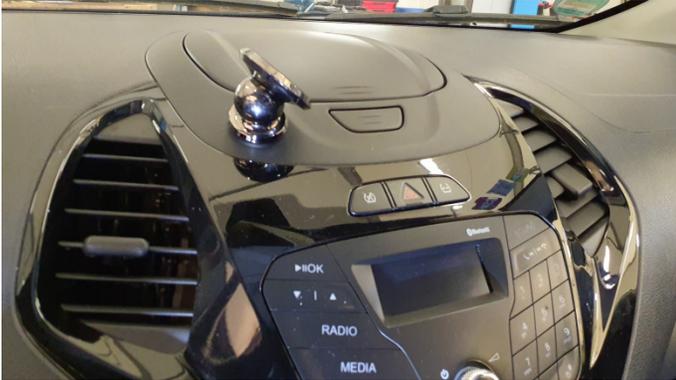
33. Armaturenbrett
Beklebt -

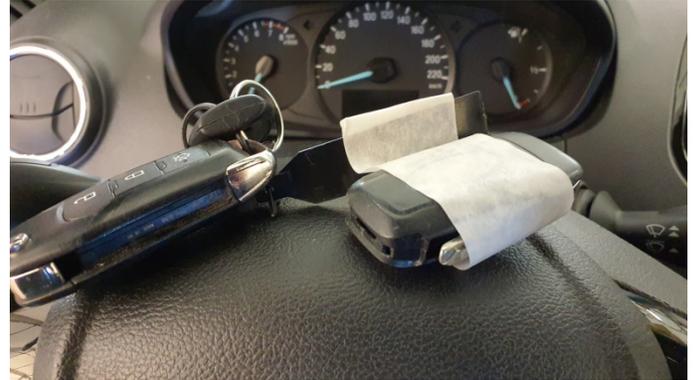
34. Zündschlüssel
Beschädigt -

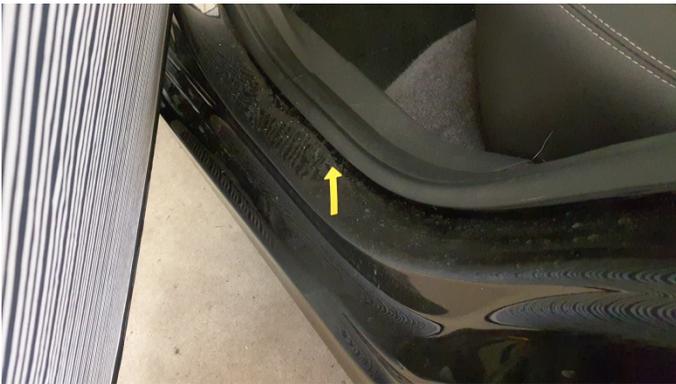
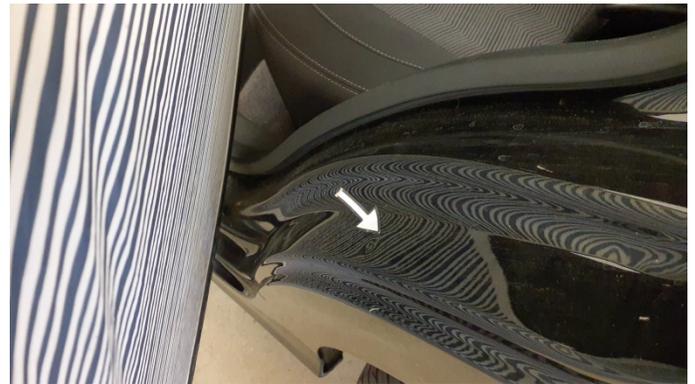
35. Einstieg hinten links
1 Delle -

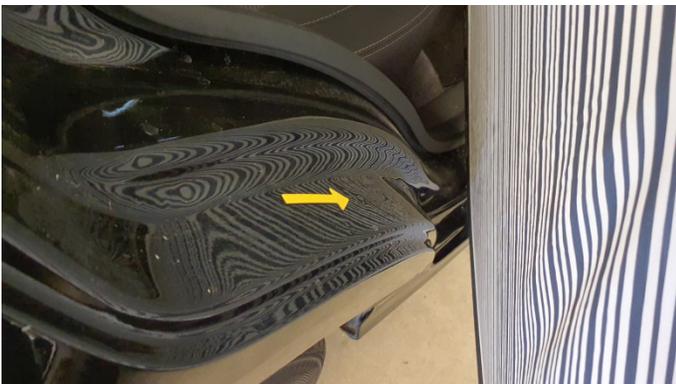
36. Einstieg hinten rechts
Dellen / Beulen -
