Zustandsbericht

Berichtsnummer : 0000000845740-DE961 Amtl. Kennzeichen :

Opel Astra J Lim. 5-trg. (12.2009->) Edition

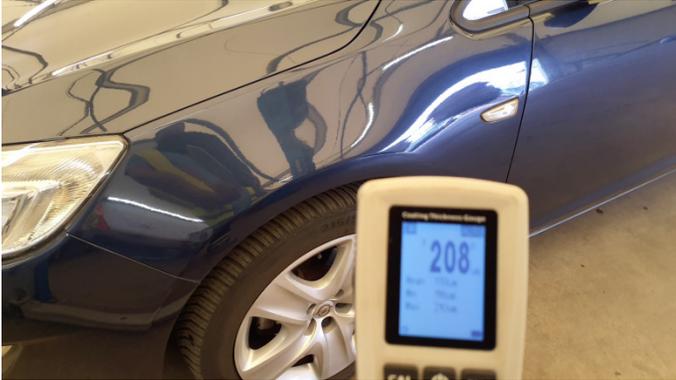
1. Kotflügel Vorne - Links
Nachlackiert -

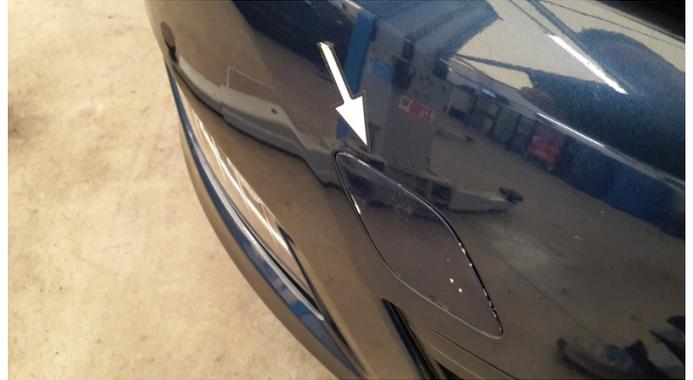
2. Stoßfänger Vorne
Steinschlag -

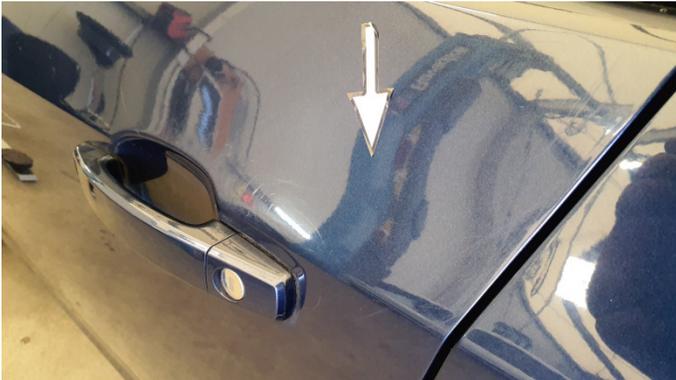
3. Tür Vorne - Links
Kratzer -

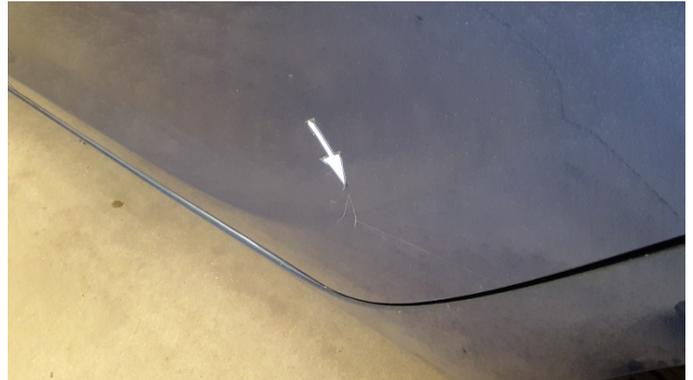
4. Tür Hinten - Links
Kratzer -

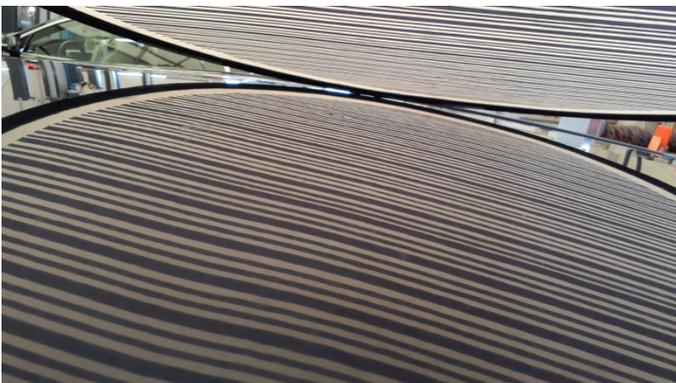
5. Dach
1 Delle -

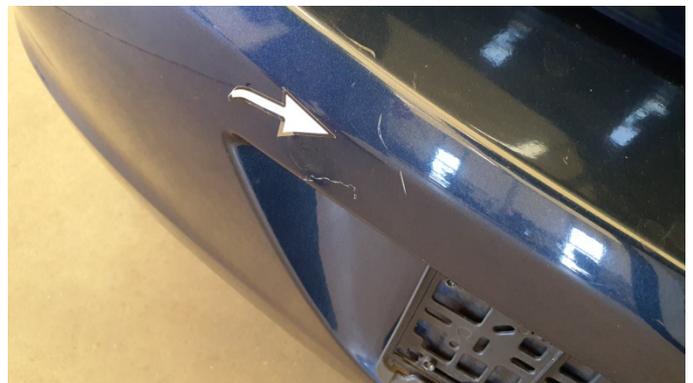
6. Stoßfänger Hinten
Kratzer -

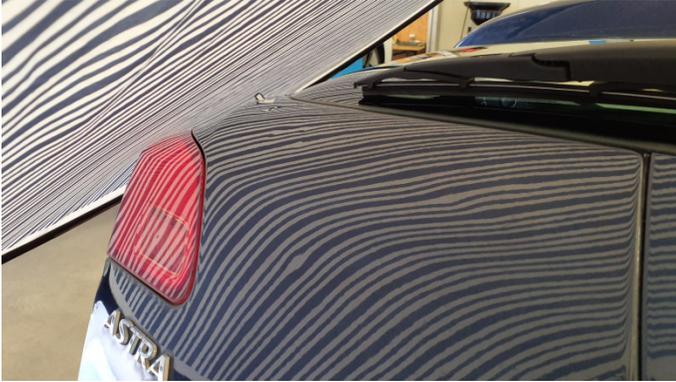
7. Heckklappe
Dellen / Beulen -

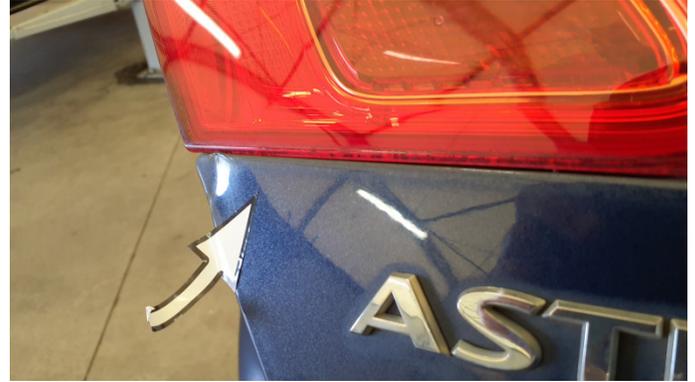
7. Heckklappe
Dellen / Beulen -

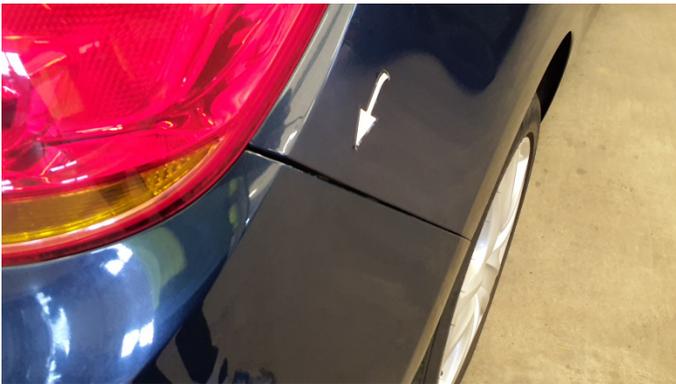
8. Stoßfänger Hinten
Spaltmaß Ungenau -

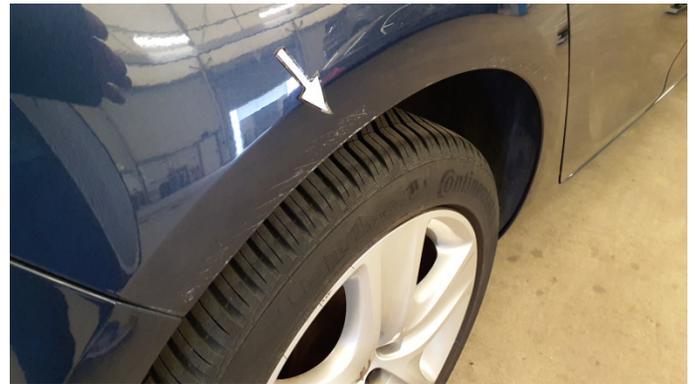
9. Seitenwand - Hinten - Rechts
Kratzer -

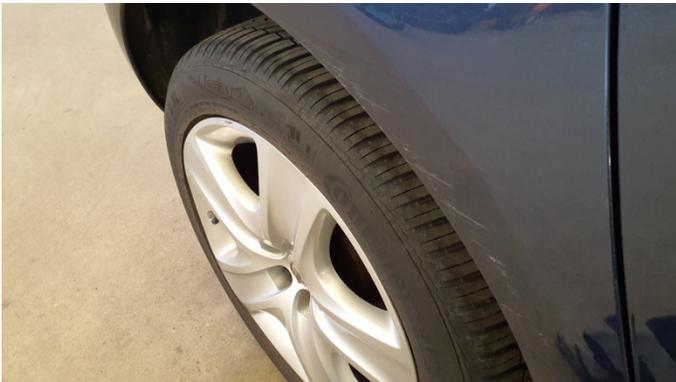
9. Seitenwand - Hinten - Rechts
Kratzer -

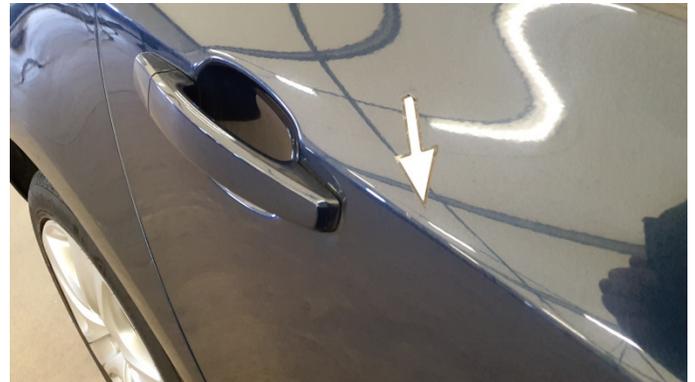
10. Tür Hinten - Rechts
Kratzer -

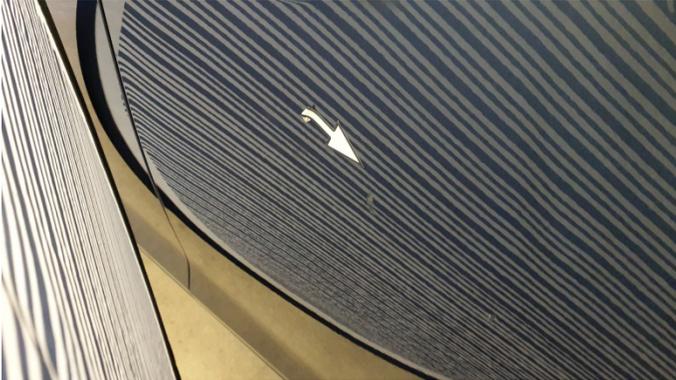
11. Tür Vorne - Rechts
Kratzer -

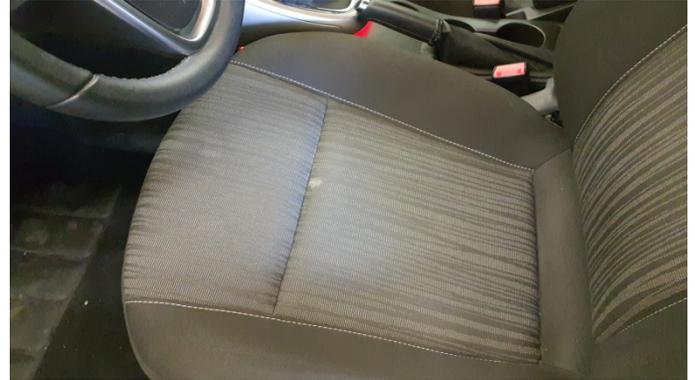
12. Sitz - Vorne - Links: Kissen
Fleck -

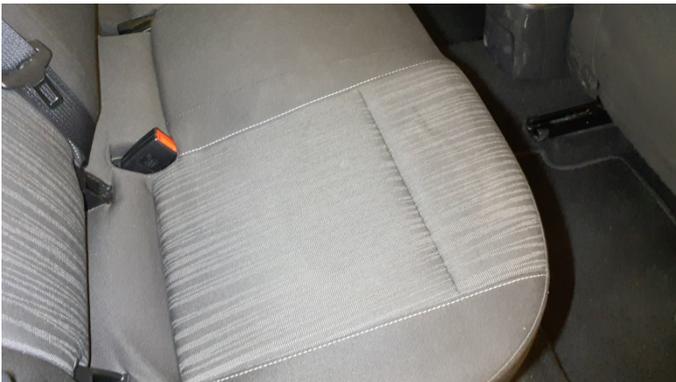
13. Sitzbank - Hinten: Kissen
Verschmutzt -

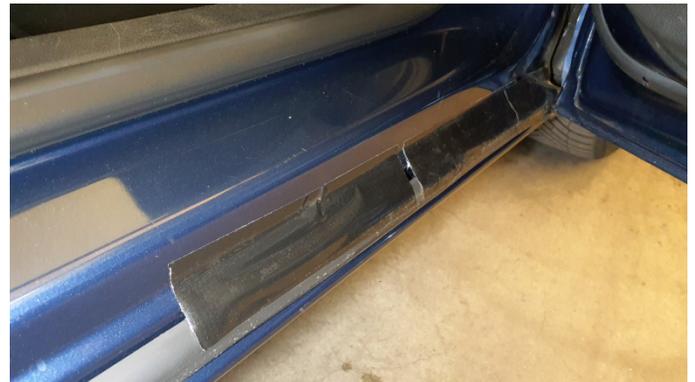
14. Türdichtung Vorne - Rechts
Beschädigt -

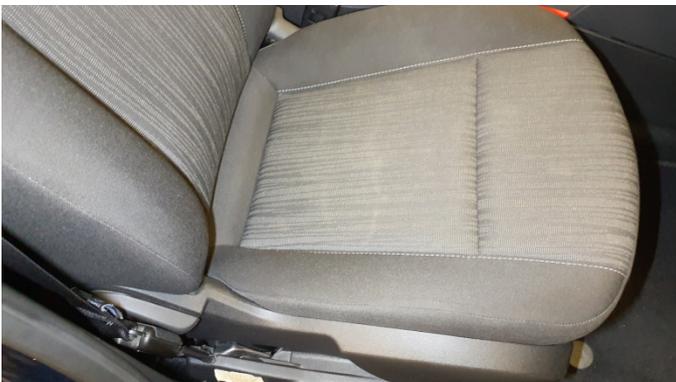
15. Sitz - Vorne - Rechts: Kissen
Verschmutzt -

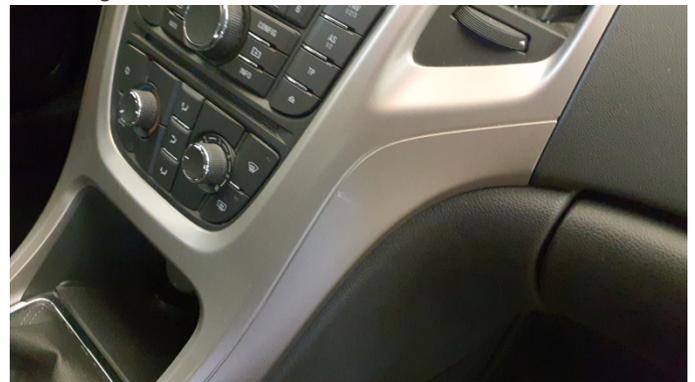
16. Mittelkonsole
Kratzer -

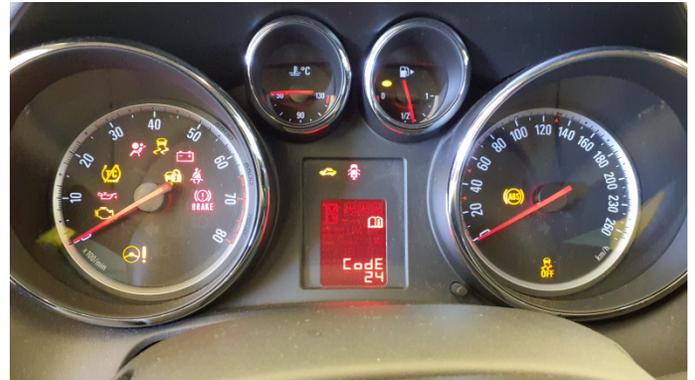
18. Bordcomputer
Fehlermeldung -

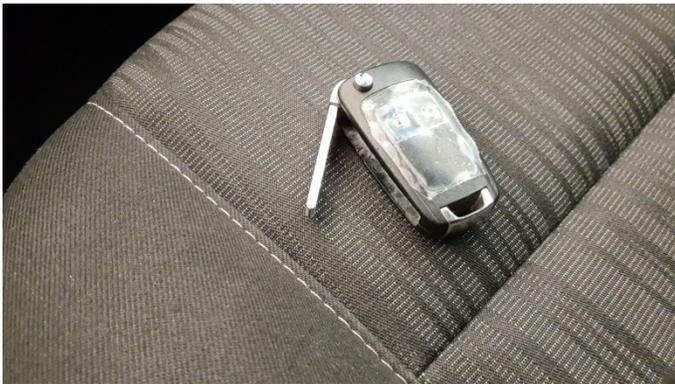
19. Zündschlüssel
Beschädigt -

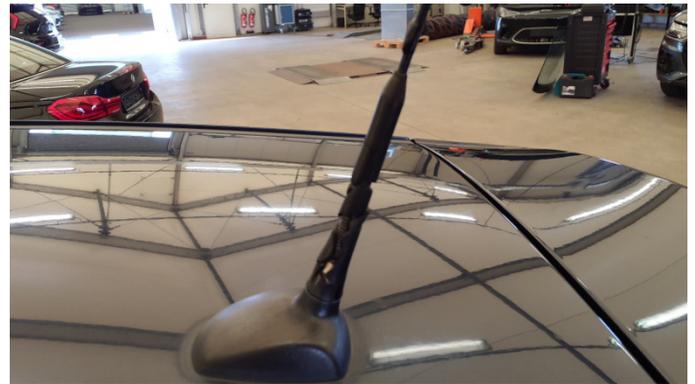
20. Antenne
Beschädigt -

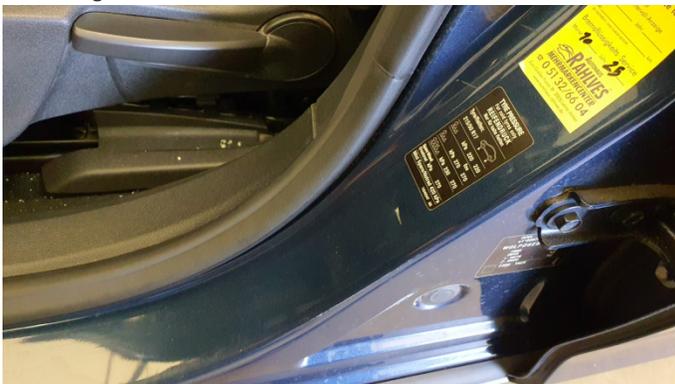
21. Einstieg vorne links
Kratzer -

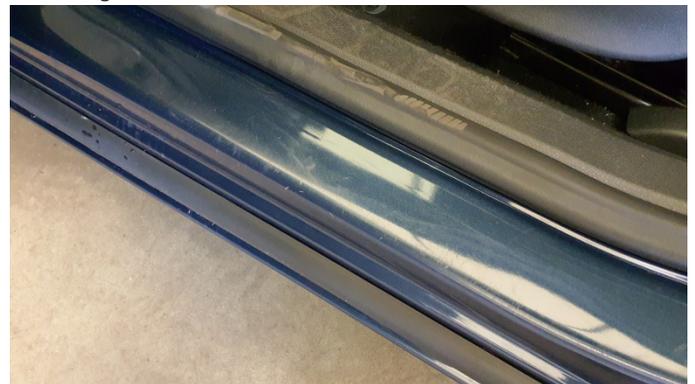
21. Einstieg vorne links
Kratzer -

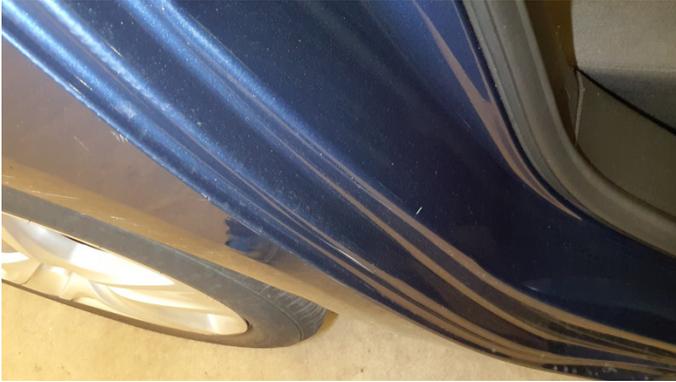
22. Einstieg hinten rechts
Kratzer -
