Zustandsbericht

Berichtsnummer : 0000000845671-DE961 Amtl. Kennzeichen :

Volkswagen Passat Variant (3G5)(07.2014->2019) Comfortline BMT/Start-Stopp

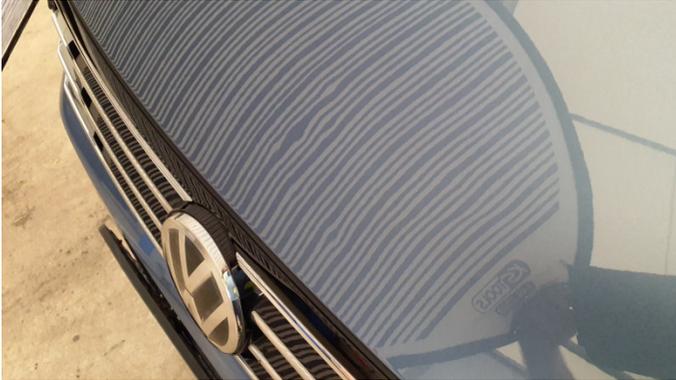
1. Motorhaube
Dellen / Beulen -

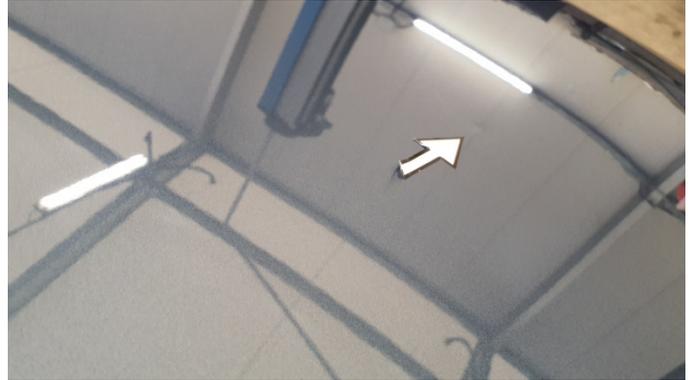
1. Motorhaube
Dellen / Beulen -

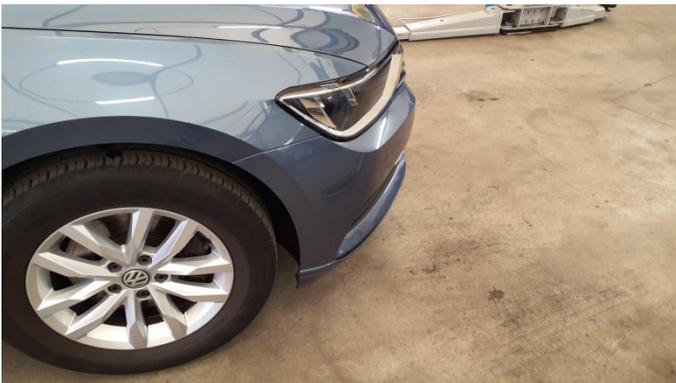
2. Stoßfänger Vorne
Farbunterschied -

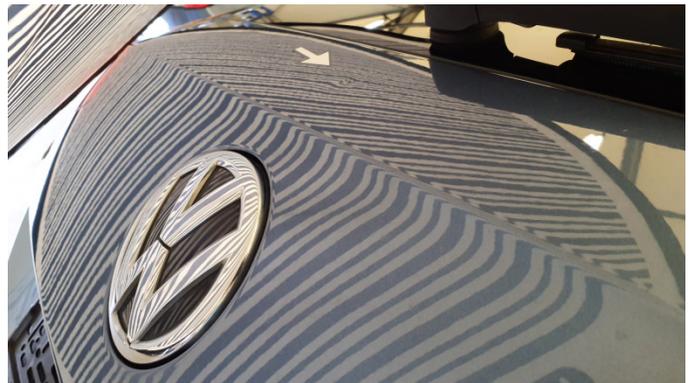
3. Heckklappe
1 Delle -

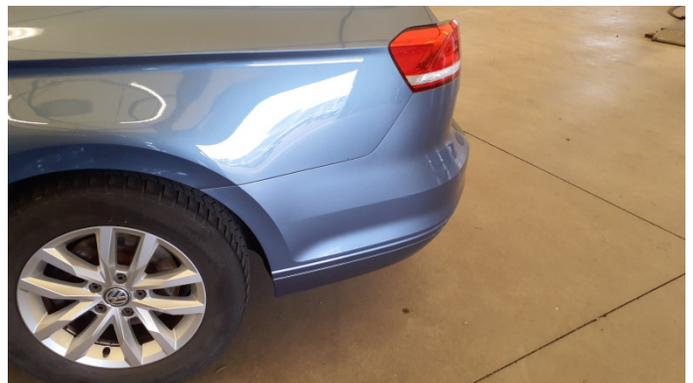
5. Stoßfänger Hinten
Farbunterschied -

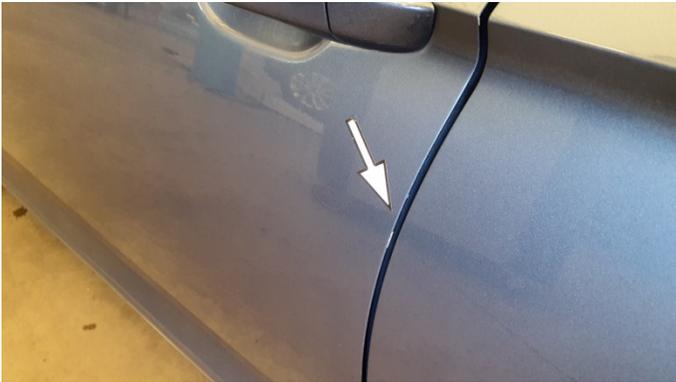
6. Tür Vorne - Links
Kratzer -

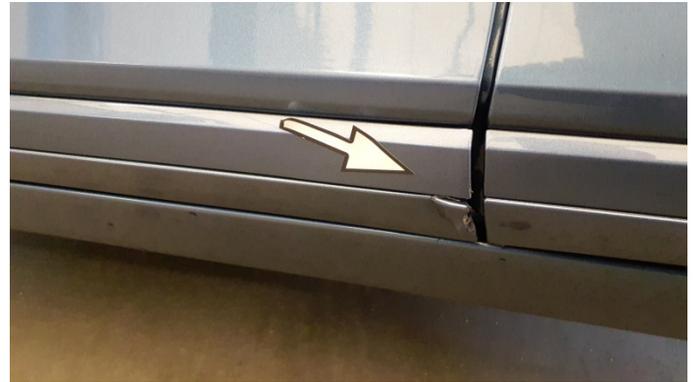
7. Zierleiste Vorne - Links
Beschädigt -

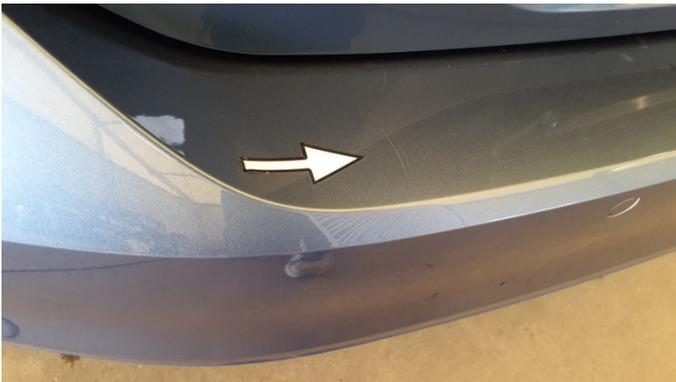
8. Stoßfänger Hinten
Kratzer -

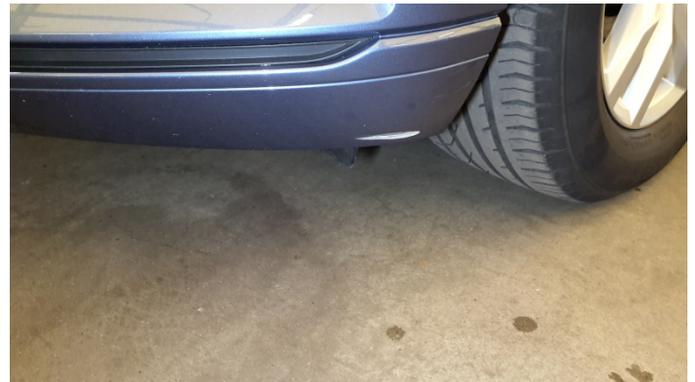
9. Stoßfänger Vorne
Kratzer -

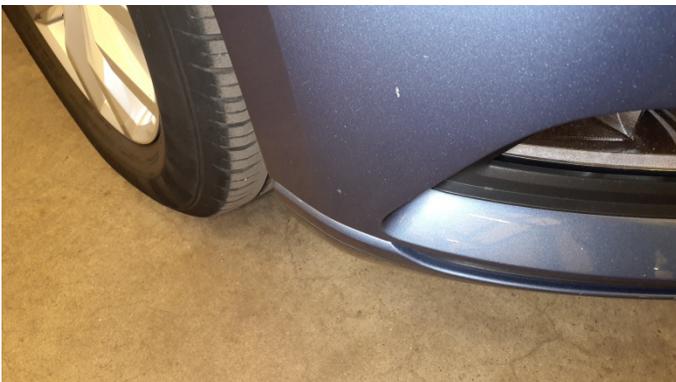
9. Stoßfänger Vorne
Kratzer -

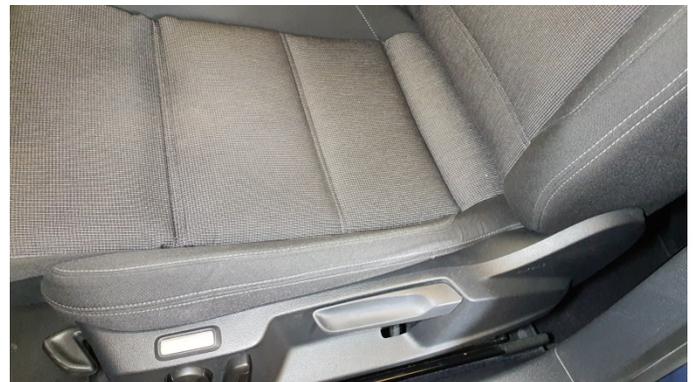
10. Sitz - Vorne - Links: Kissen
Verschlissen -

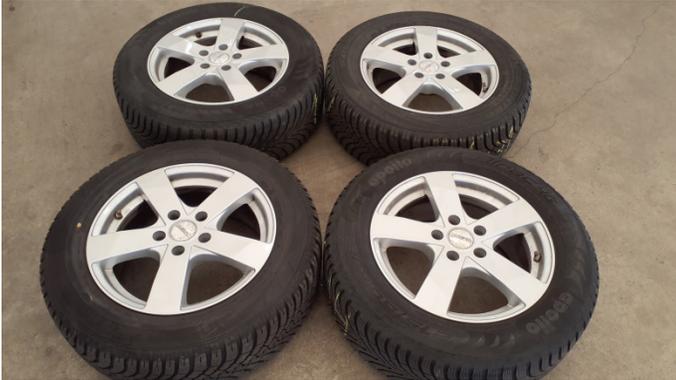
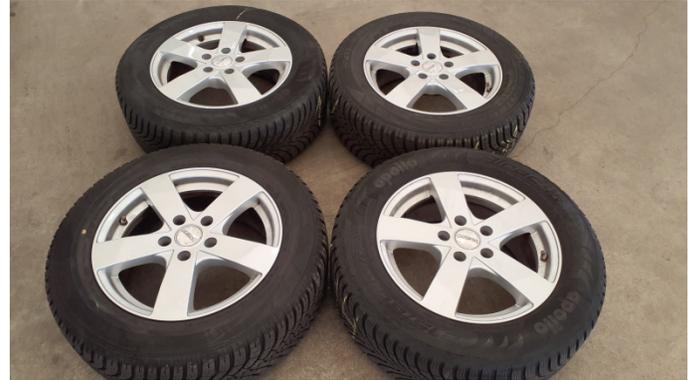
11. 2. Radsatz
In Ordnung -

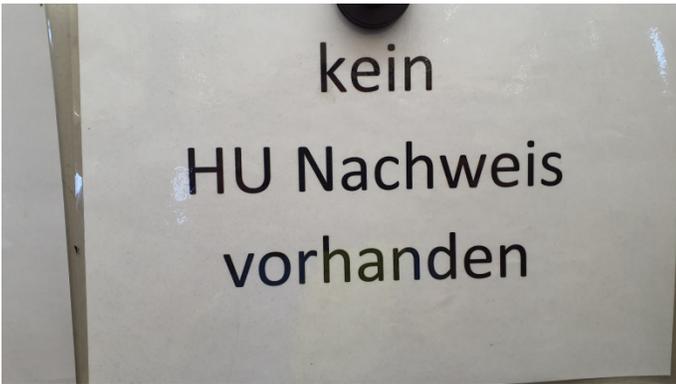
12. Hu Bericht
Fehlt -

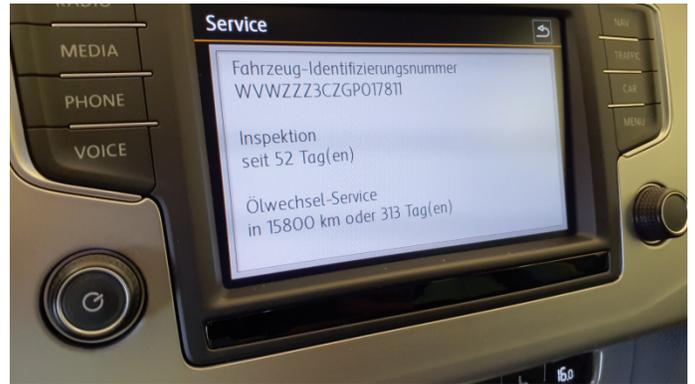
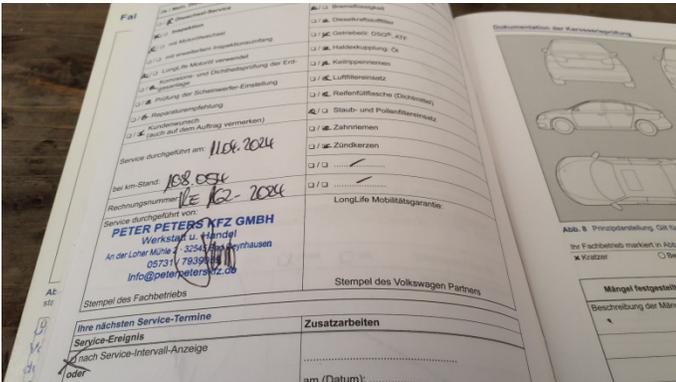
13. Wartung
Fällig -

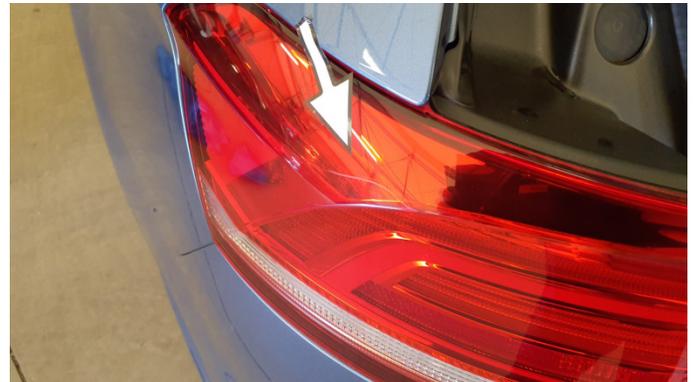
14. Rückleuchte Links
Kratzer -

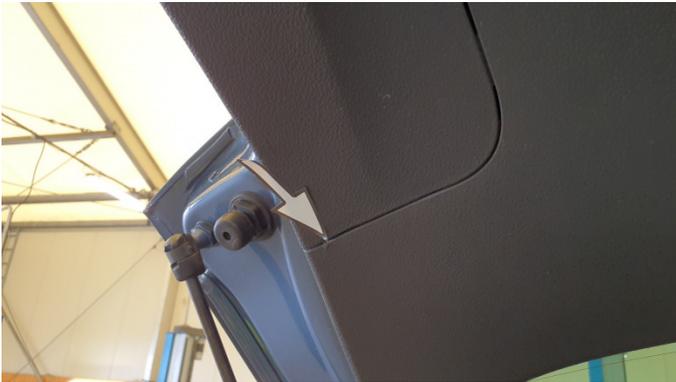
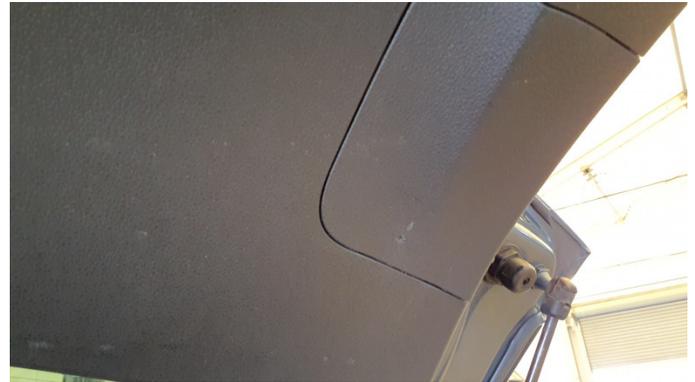
15. Verkleidung Heckklappe
Kratzer -

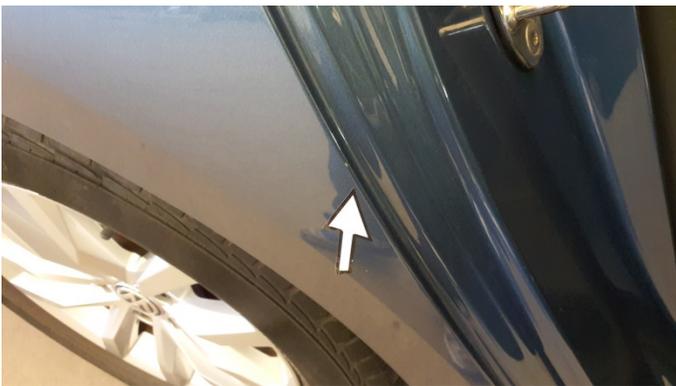
16. Einstieg hinten rechts
Kratzer -
