**Zustandsbericht**

| Berichtsnummer : | 0000000842843-DE961 | Amtl. Kennzeichen : | |

| <b>Ford C-MAX (CB7)(2010-&gt;) Sync Edition</b> | | | |
| Erstzulassung / Baujahr: | 22.12.2014 / 2015 | Besichtigungsdatum/-ort: | 19.05.2025 Schöneck |

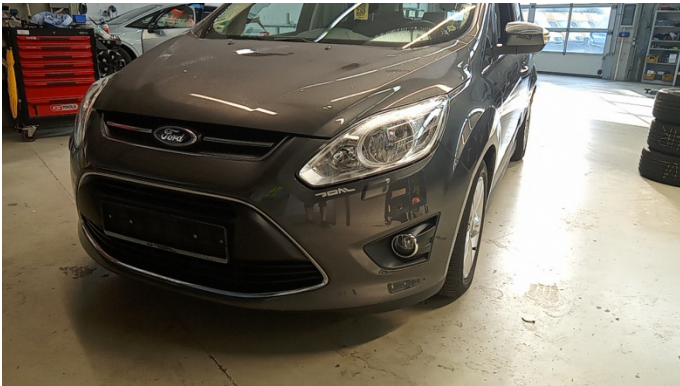
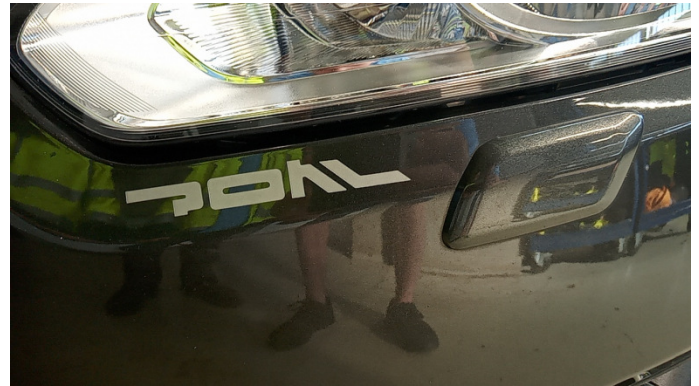
| | Bauteil | Schaden |
|---|---|---|
| 1. | Stoßfänger Vorne | Beklebt |

1. Stoßfänger Vorne  
**Beklebt -**

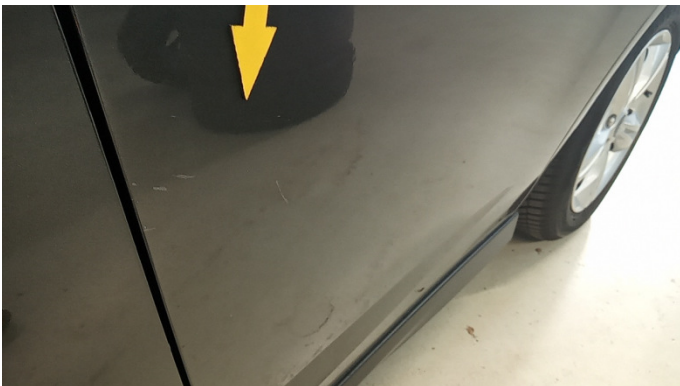
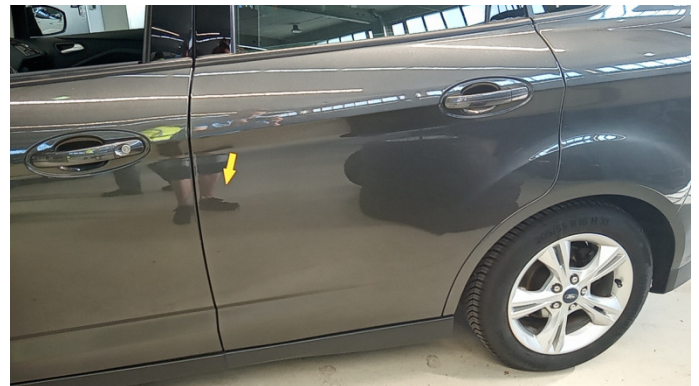
| | Bauteil | Schaden |
|---|---|---|
| 2. | Tür Hinten - Links | Kratzer |

2. Tür Hinten - Links  
**Kratzer -**

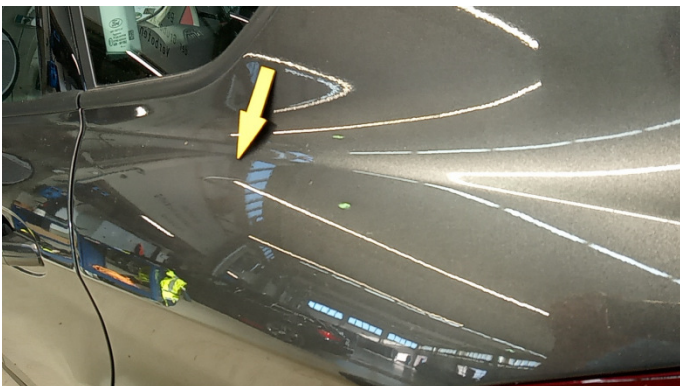
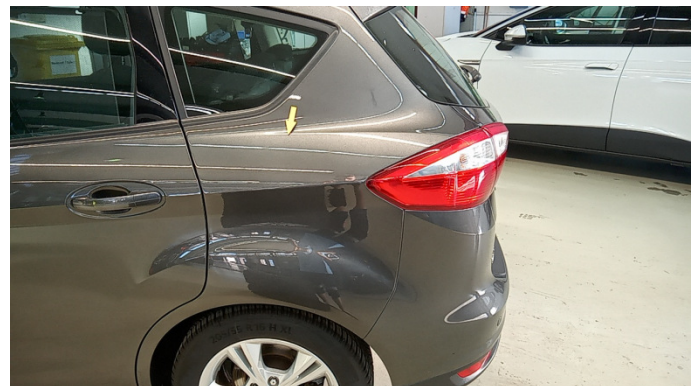
| | Bauteil | Schaden |
|---|---|---|
| 3. | Seitenwand - Hinten - Links | Kratzer |

3. Seitenwand - Hinten - Links  
**Kratzer -**

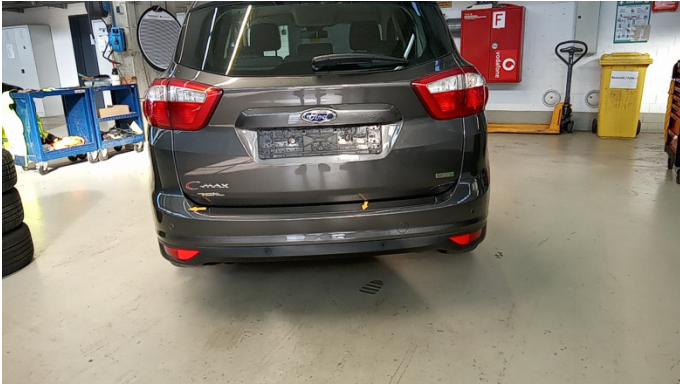
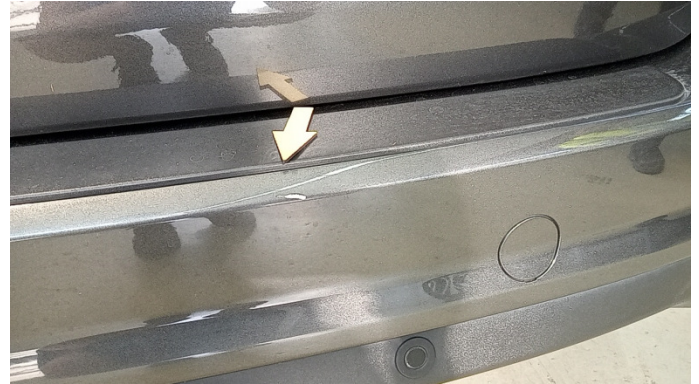
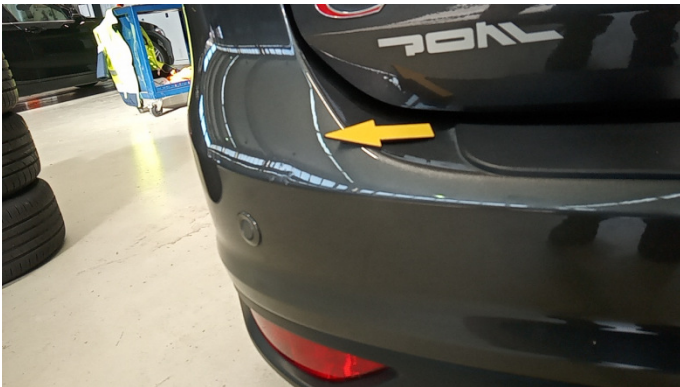
| | Bauteil | Schaden |
|---|---|---|
| 4. | Stoßfänger Hinten | Beschädigt |

4. Stoßfänger Hinten  
**Beschädigt -**

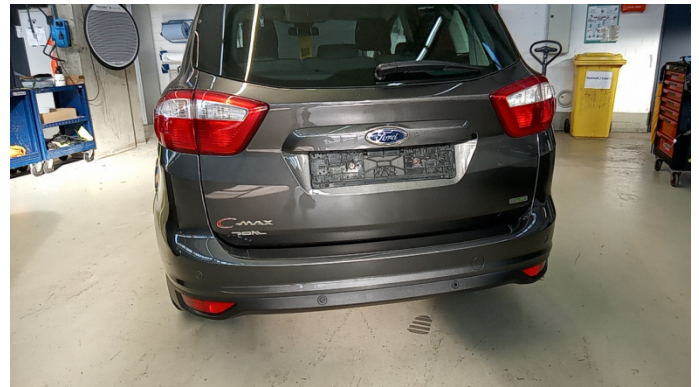
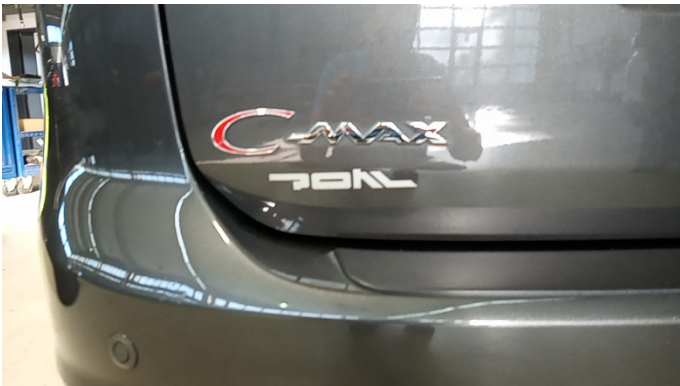
| | Bauteil | Schaden |
|---|---|---|
| 5. | Heckklappe | Beklebt |

5. Heckklappe  
**Beklebt -**

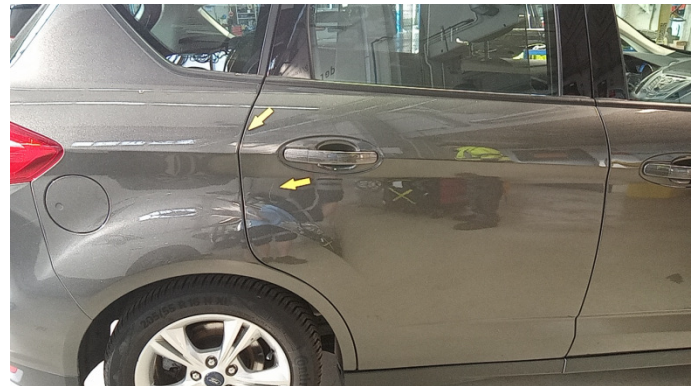
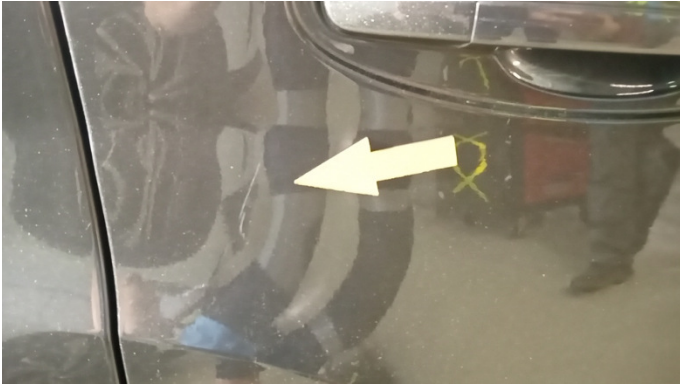
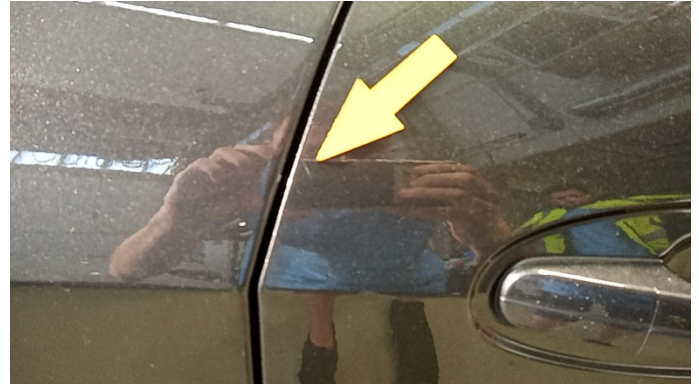
| | Bauteil | Schaden |
|---|---|---|
| 6. | Tür Hinten - Rechts | Kratzer |

6. Tür Hinten - Rechts  
**Kratzer -**

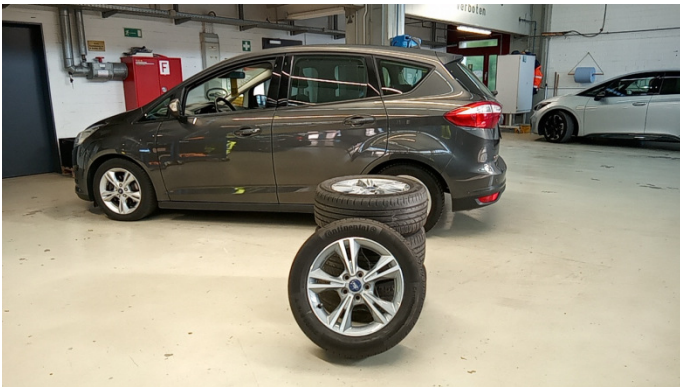
| | Bauteil | Schaden |
|---|---|---|
| 7. | 2. Radsatz | In Ordnung |

7. 2. Radsatz  
**In Ordnung -**
