## Zustandsbericht

Berichtsnummer : 000000844465-DE961 Amtl. Kennzeichen :

#### Citroën C4 Cactus (05.2014->) Selection

Fahrzeug-Ident.-Nr.:	<b>VF70PHMZBGE578010</b>	Laufleistung abgelesen:	<b>80492 km</b>
Erstzulassung / Baujahr:	<b>30.12.2016 / 2017</b>	Besichtigungsdatum/-ort:	<b>26.05.2025 Zörbig</b>
Nächste HU / AU:	<b>05.2025 / 05.2025</b>	Verbleibende KM bis Service:	<b>0</b>
Verbleibende Tage bis Service:	<b>0</b>

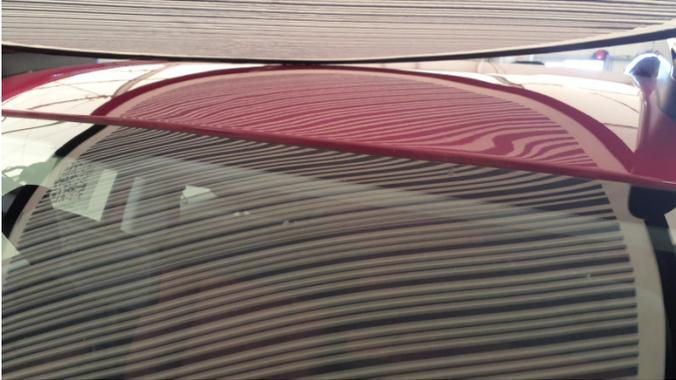
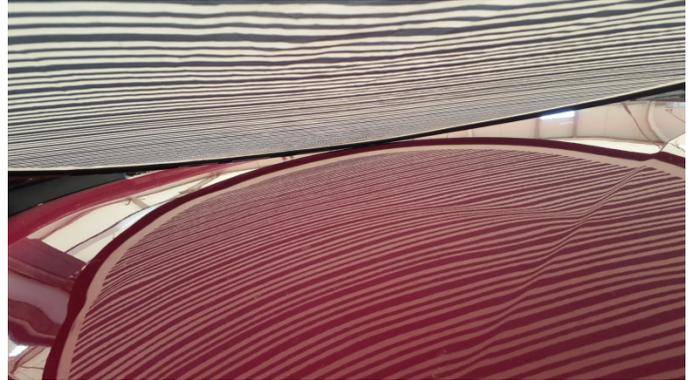
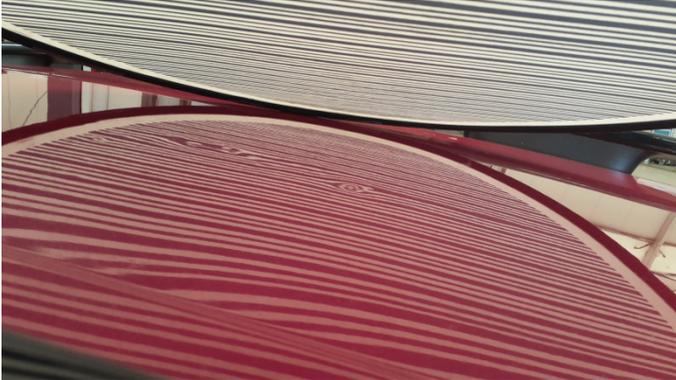
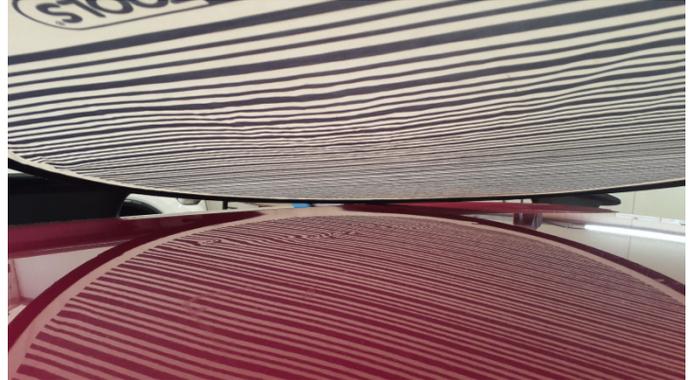
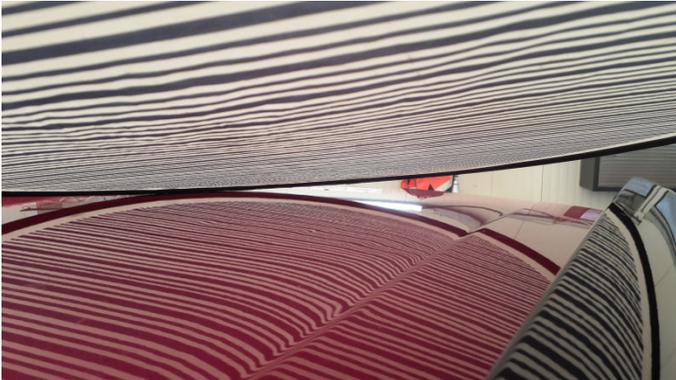
1. Dach  
Hagelschaden -

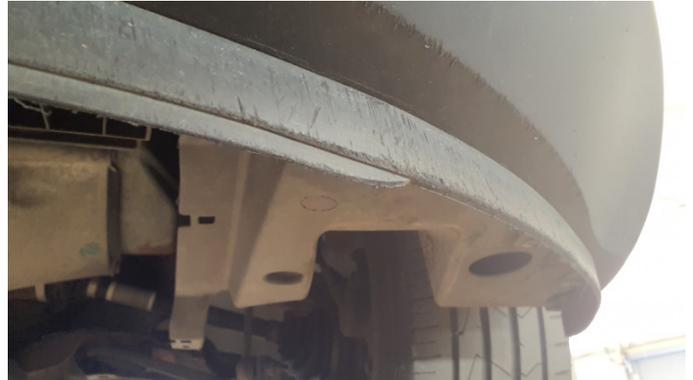
2. Frontspoiler  
Kratzer -

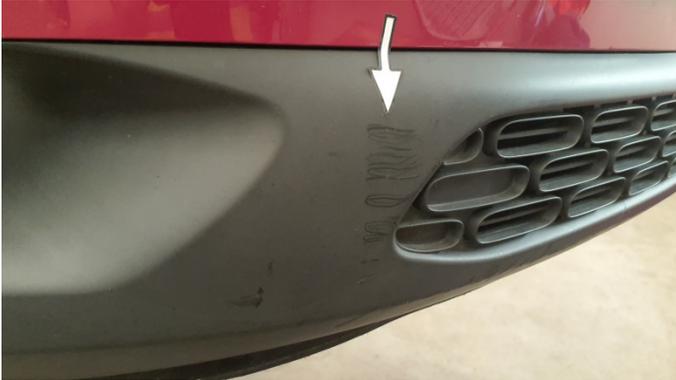
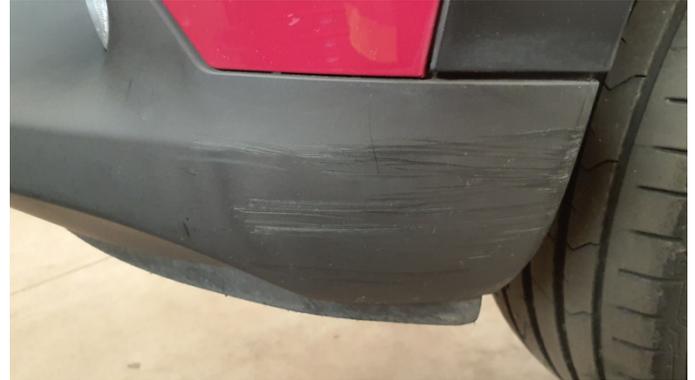
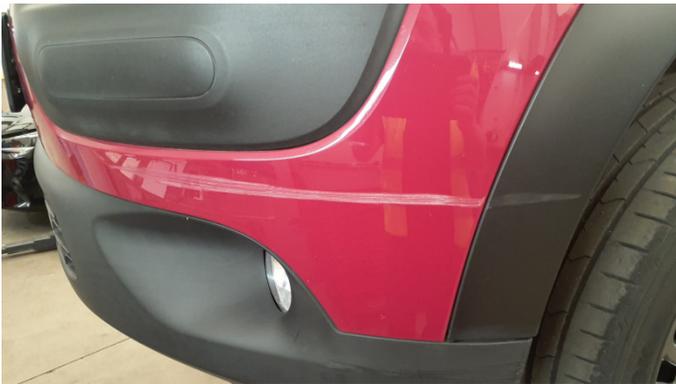
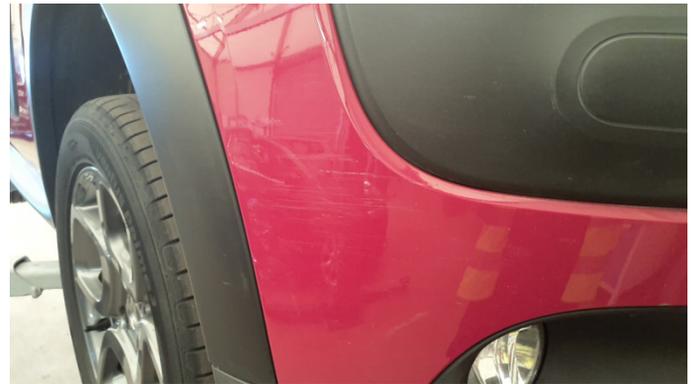
3. Stoßfänger Vorne  
**Beschädigt -**

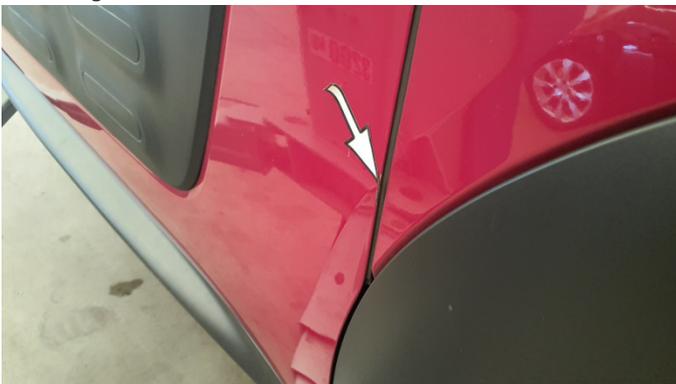
4. Tür Vorne - Rechts  
**Kratzer -**

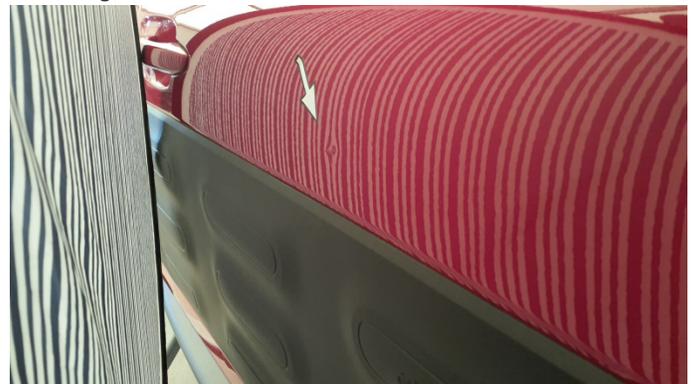
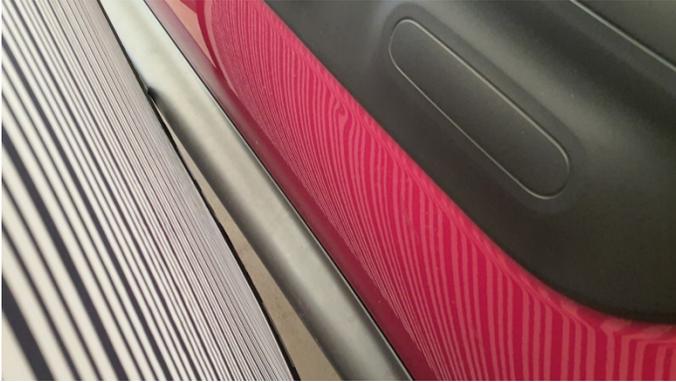
5. Tür Vorne - Rechts  
**2 Dellen -**

5. Tür Vorne - Rechts  
2 Dellen -

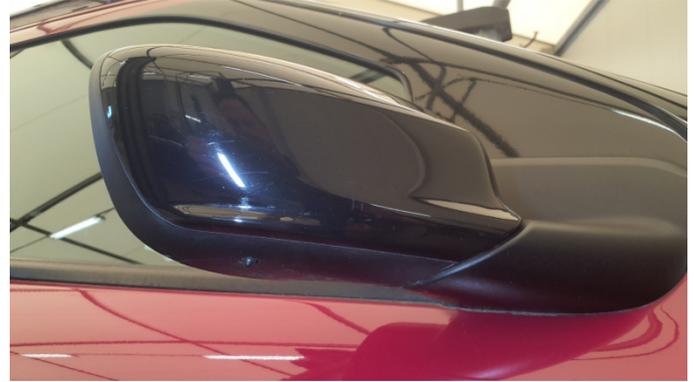
6. Außenspiegel Gehäuse - Rechts  
Kratzer -

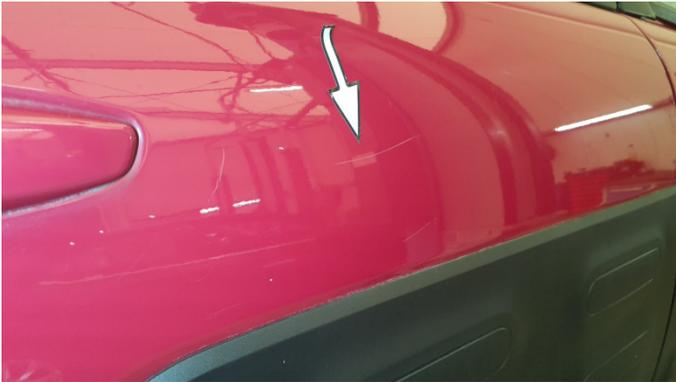
7. Tür Hinten - Rechts  
Kratzer -

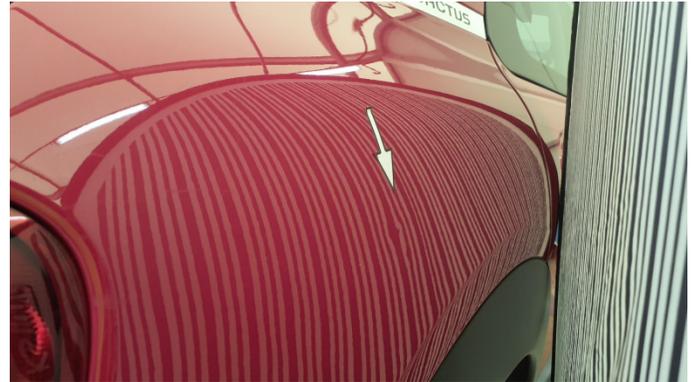
8. Seitenwand - Hinten - Rechts  
1 Delle -

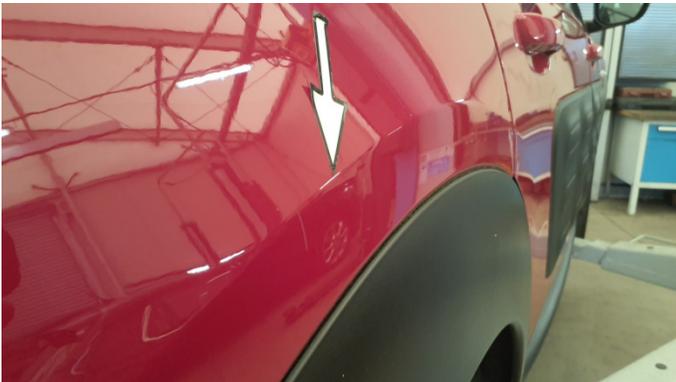
9. Seitenwand - Hinten - Rechts  
Kratzer -

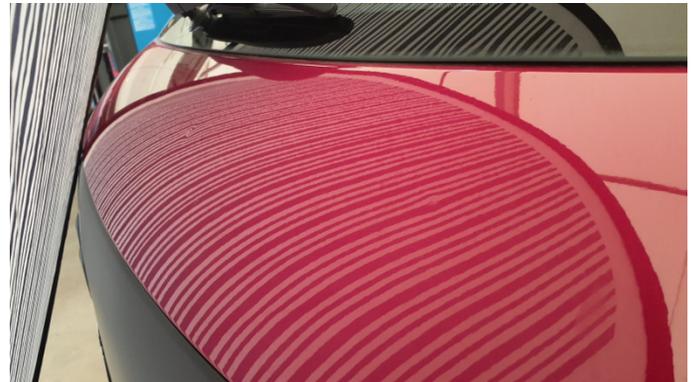
10. Heckklappe  
2 Dellen -

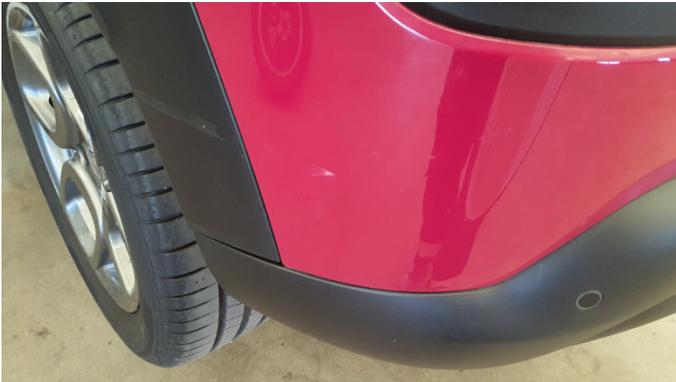
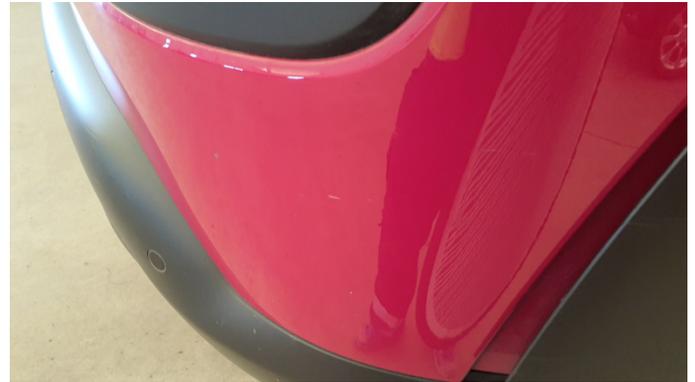
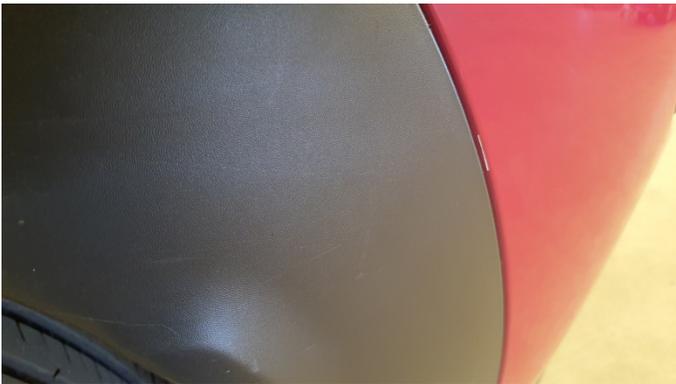
11. Stoßfänger Hinten  
Kratzer -

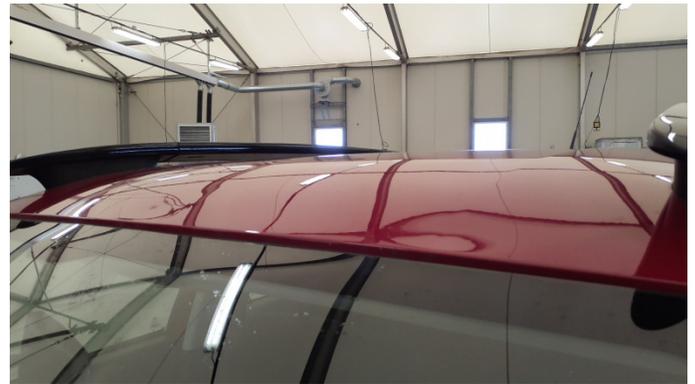
12. Dach  
Dellen / Beulen -

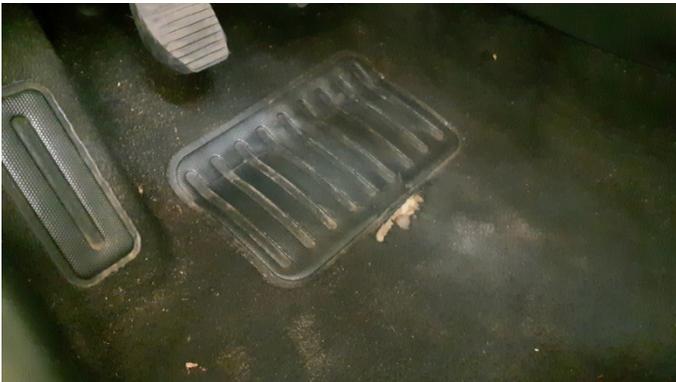
13. Bodenbelag  
Loch -

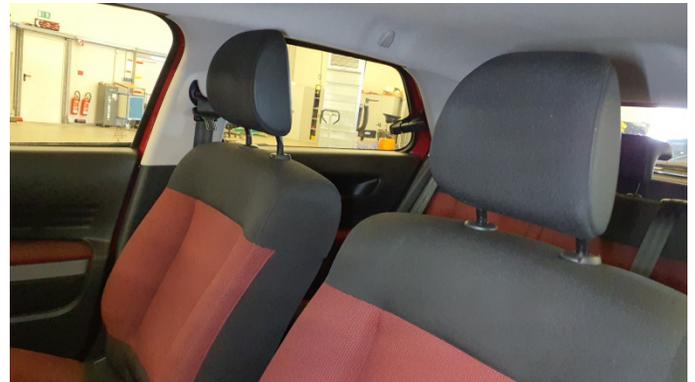
14. Innenraum  
Geruch -

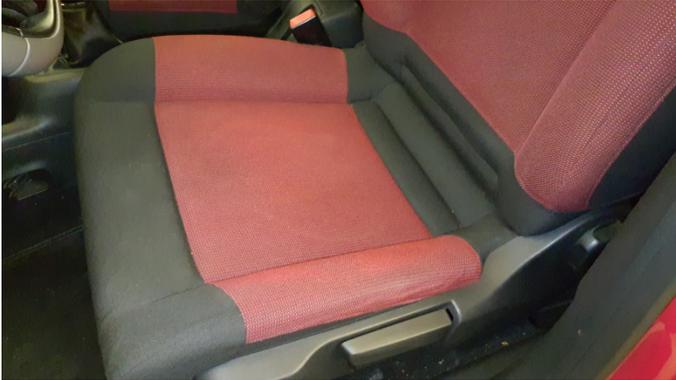
15. Sitz - Vorne - Links: Kissen  
**Verschlissen -**

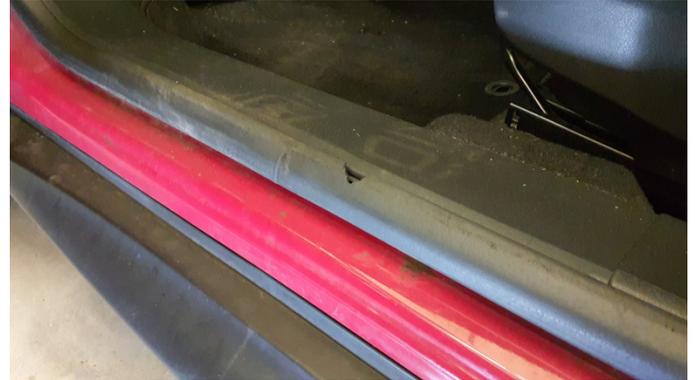
16. Türdichtung Vorne - Links  
**Beschädigt -**

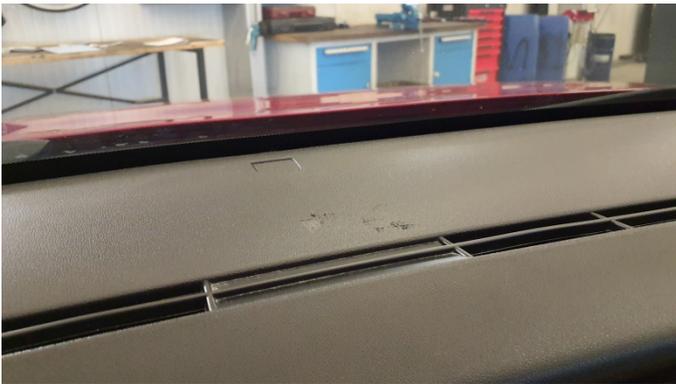
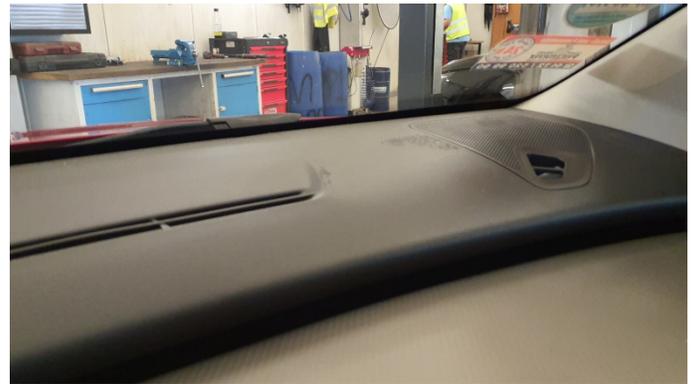
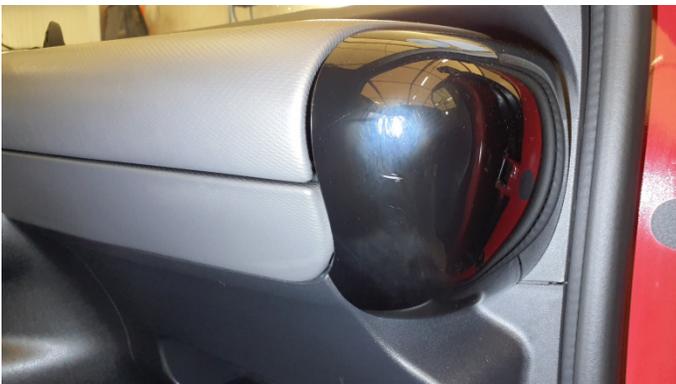
17. Armaturenbrett  
**Kratzer -**

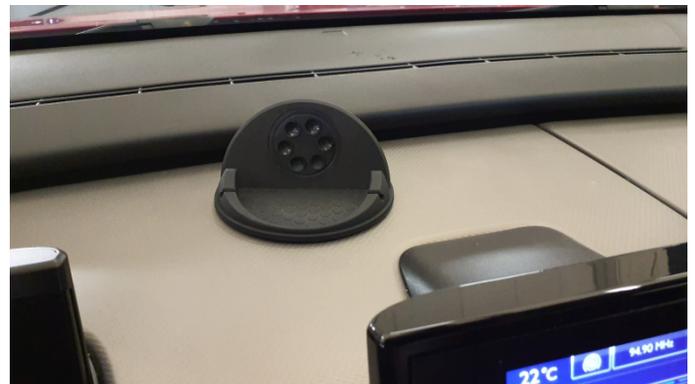
18. Armaturenbrett  
**Beklebt -**

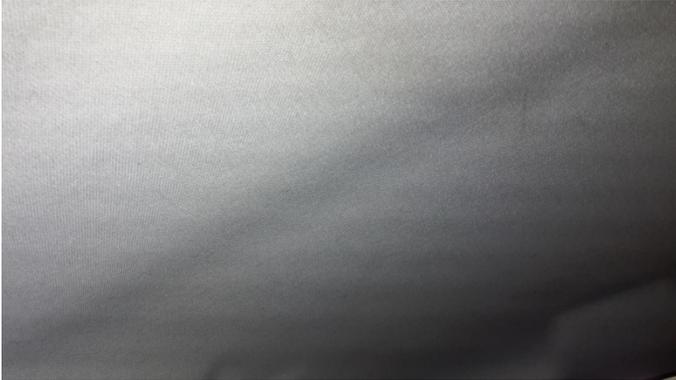
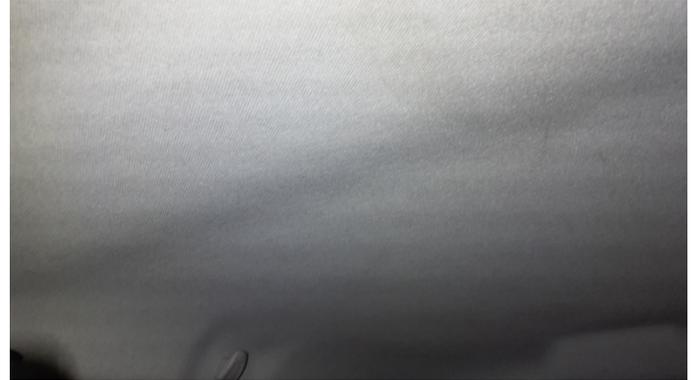
19. Dachhimmel  
**Verschmutzt -**

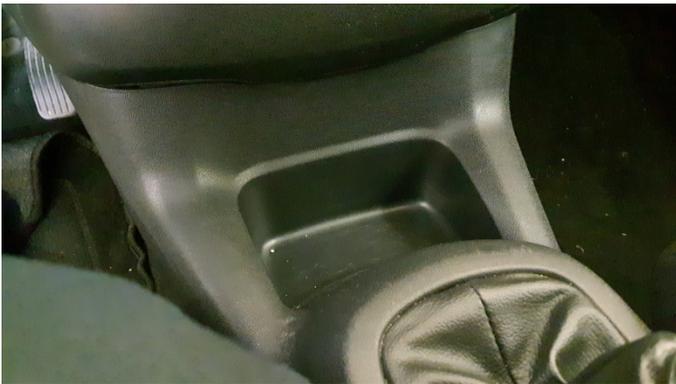
20. Mittelkonsole  
**Kratzer -**

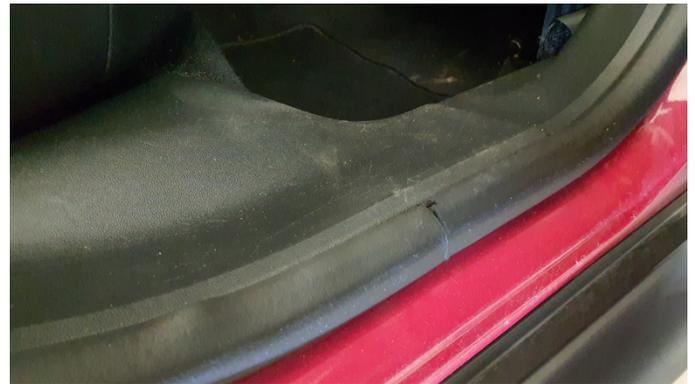
21. Türdichtung Hinten - Rechts  
**Beschädigt -**

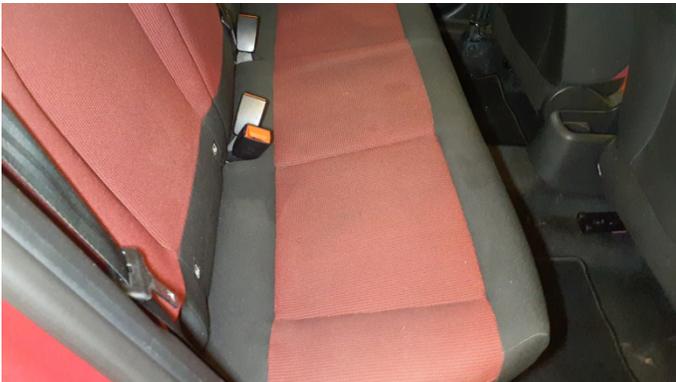
22. Sitzbank - Hinten: Kissen  
**Verschmutzt -**

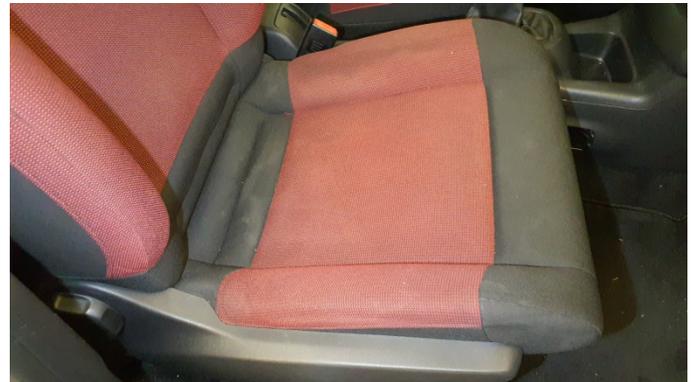
23. Sitz - Vorne - Rechts: Kissen  
**Verschmutzt -**

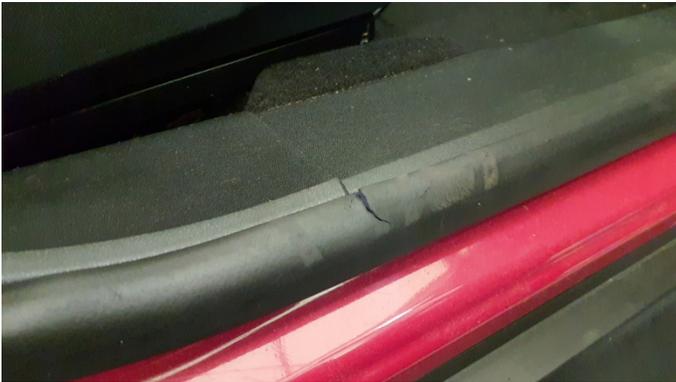
24. Türdichtung Vorne - Rechts  
**Beschädigt -**

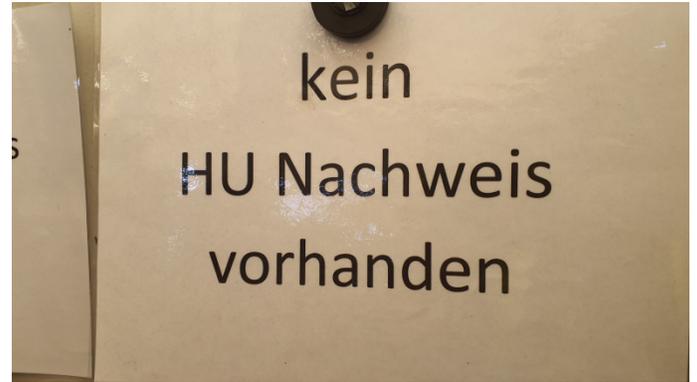
25. Hu Bericht  
**Fehlt -**

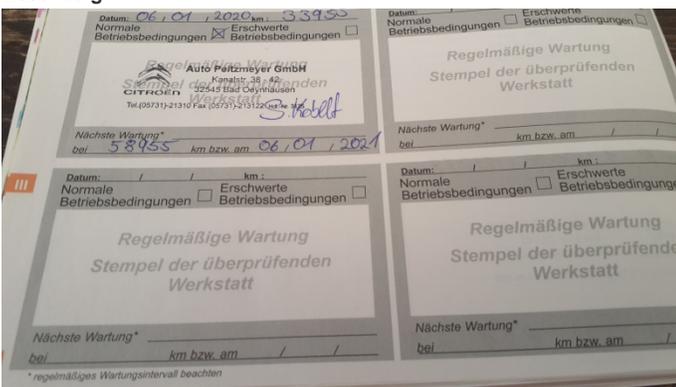
26. Wartung  
**Fällig -**

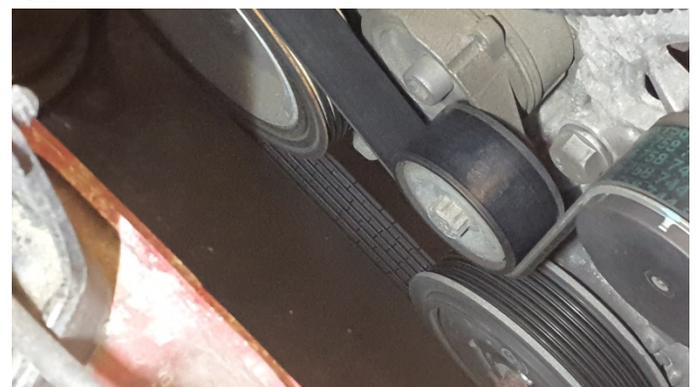
27. Keilrippenriemen  
**Verschlissen -**

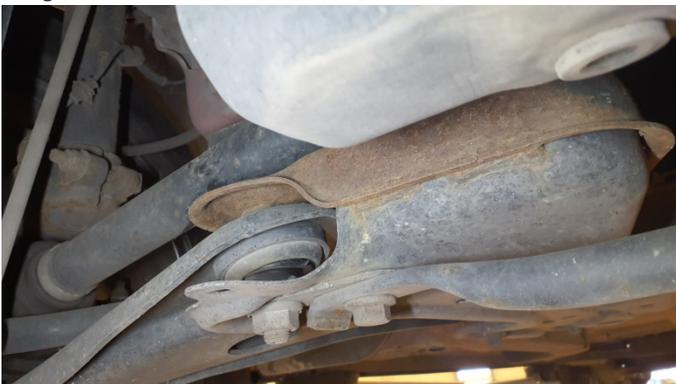
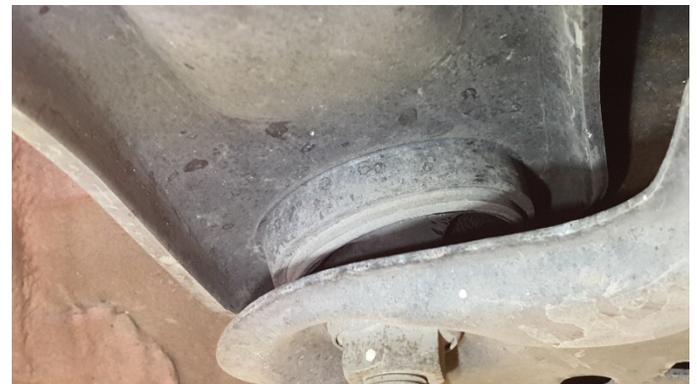
28. Querlenker rechts Lagerung  
**Beschädigt -**

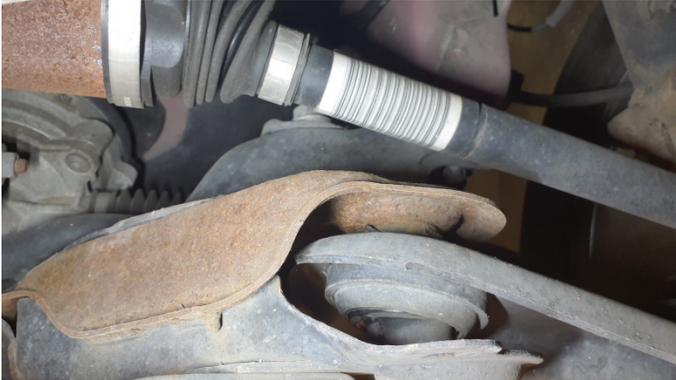
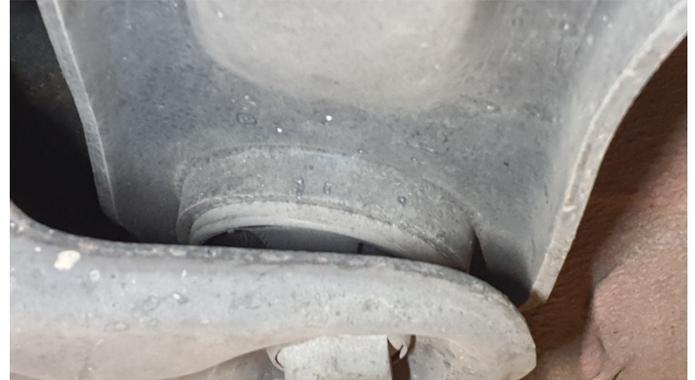
29. Querlenker links Lagerung  
**Beschädigt -**

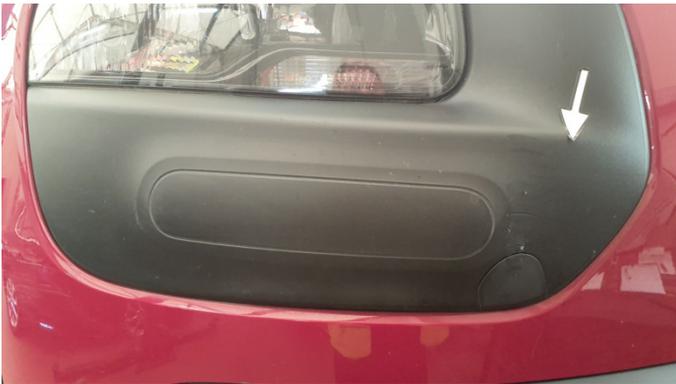
30. Blende Stoßfänger rechts  
**Beschädigt -**

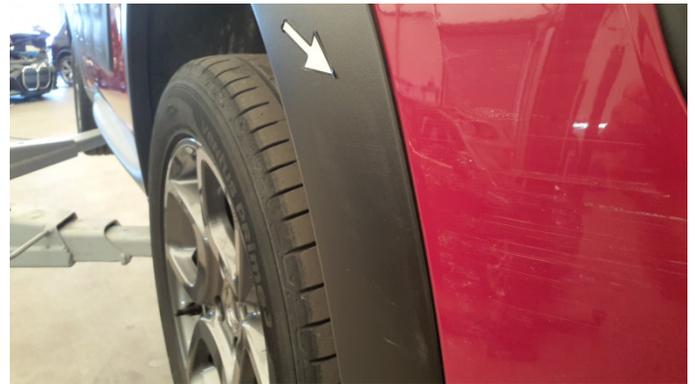
31. Radlaufblende vorne rechts  
**Kratzer -**

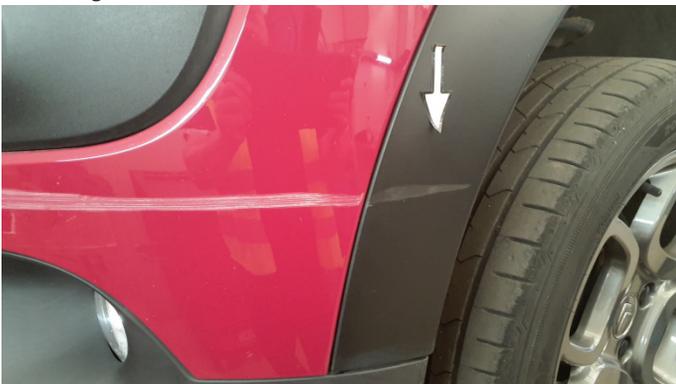
32. Radlaufblende vorne links  
**Kratzer -**

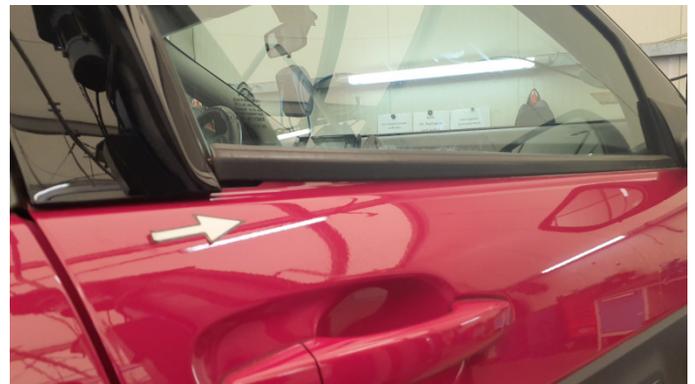
33. Fensterschachtleiste vorne rechts  
**Beschädigt -**

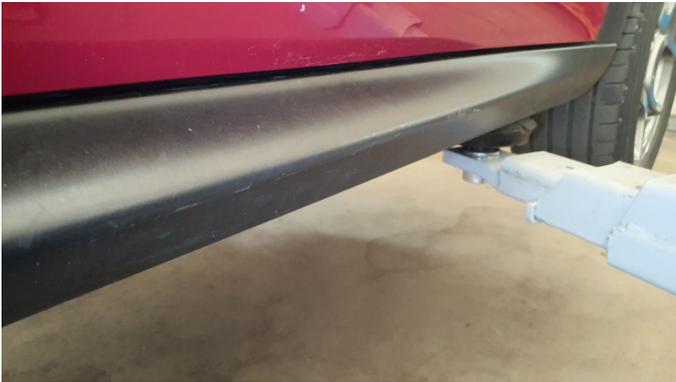
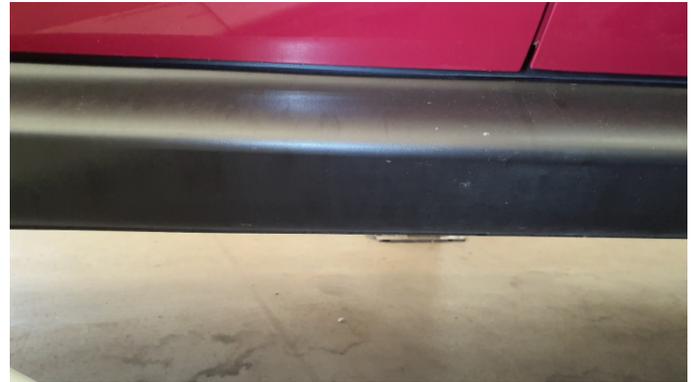
34. Verkleidung Seitenschweller rechts  
**Kratzer -**

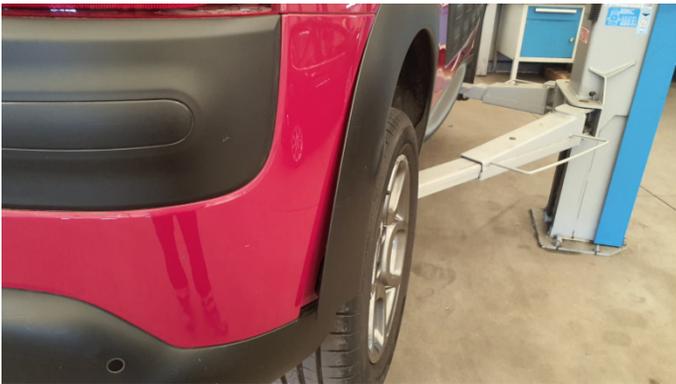
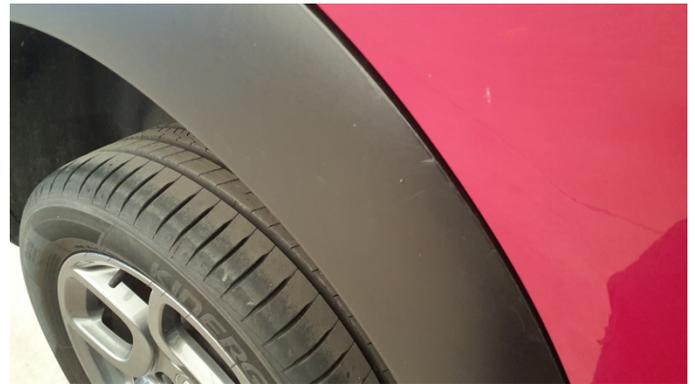
35. Radlaufblende hinten rechts  
**Beschädigt -**

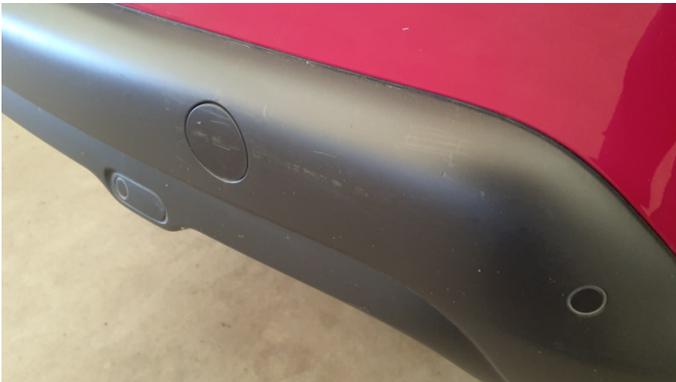
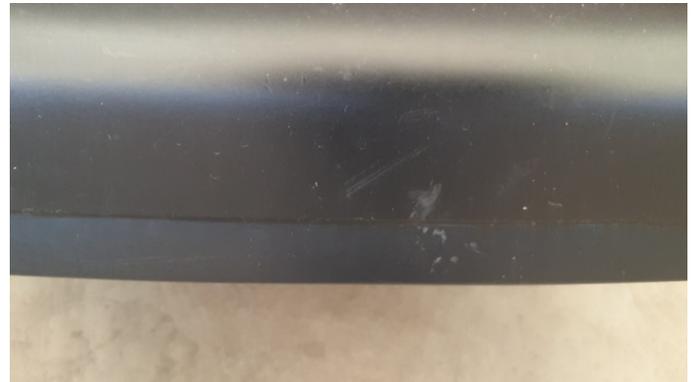
36. Heckstoßstangenunterteil  
**Beschädigt -**

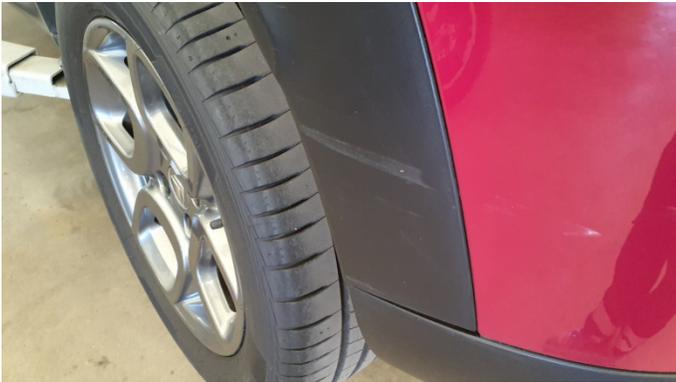
37. Radlaufblende hinten links  
**Kratzer -**

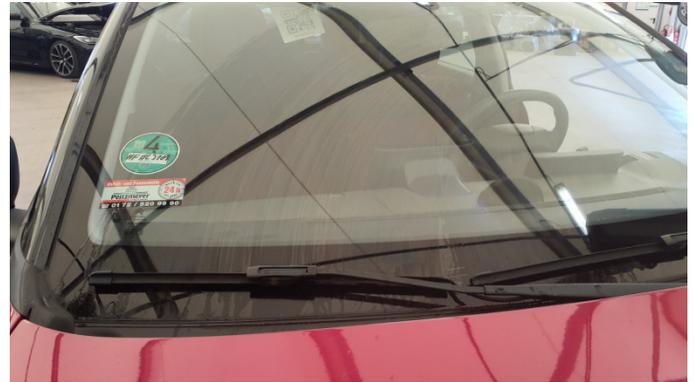
38. Scheibenwischer - Vorne  
**Verschlissen -**

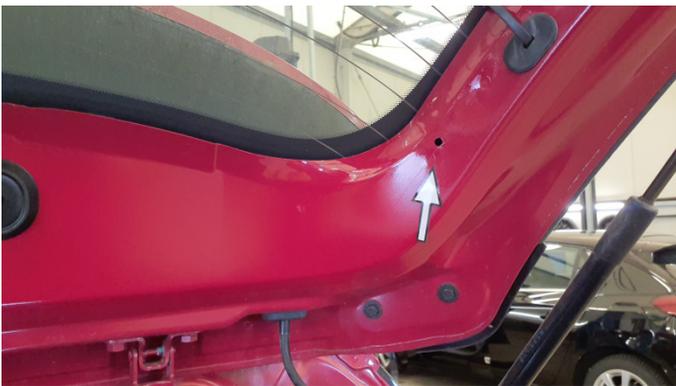
39. Halter Halteband Hutablage rechts  
**Fehlt -**

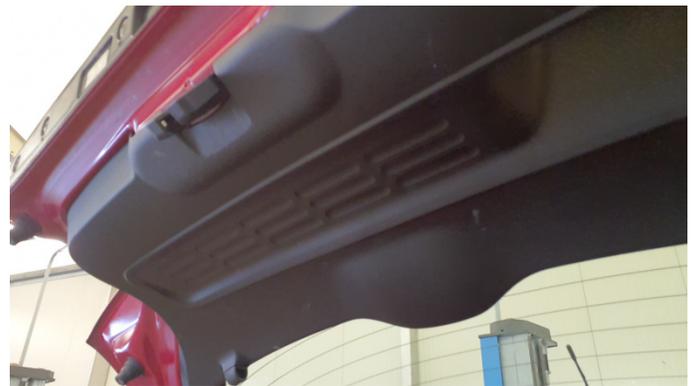
40. Verkleidung Heckklappe  
**Kratzer -**

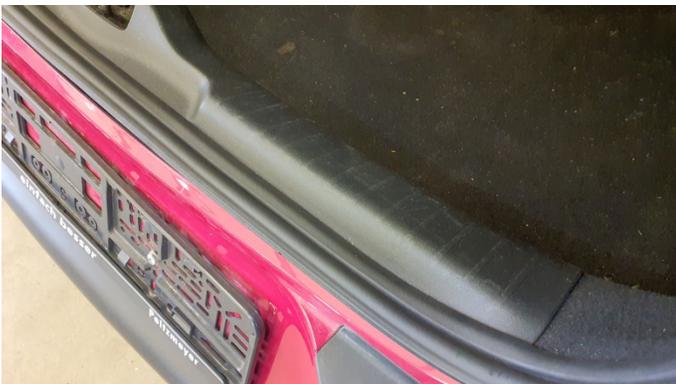
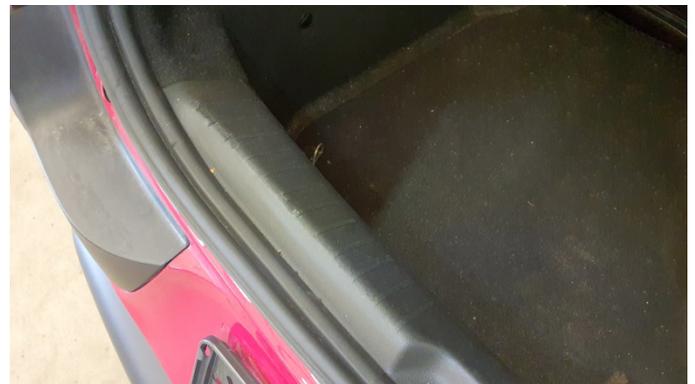
41. Verkleidung Schlossträger Kofferraum  
**Kratzer -**

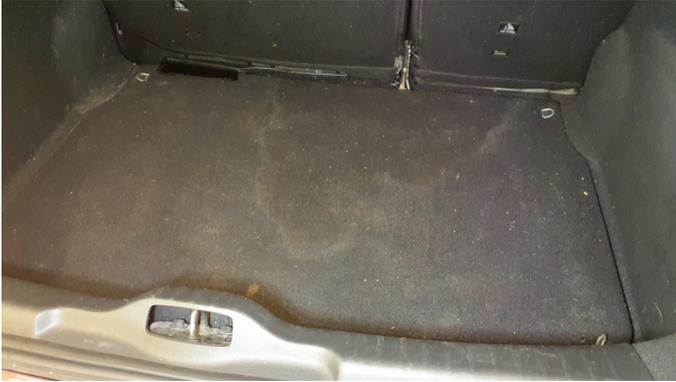
42. Bodenbelag Kofferraum  
**Verschmutzt -**

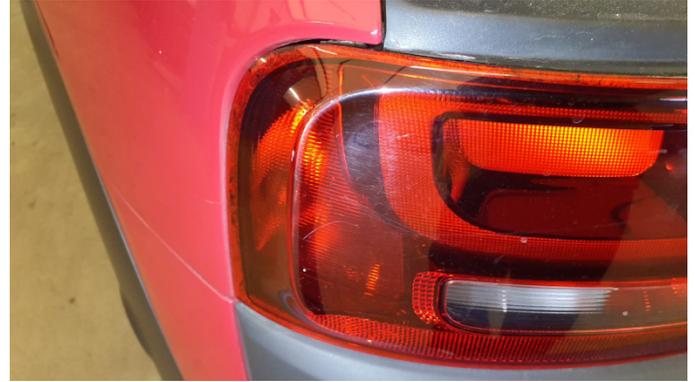
43. Rückleuchte Links  
**Kratzer -**

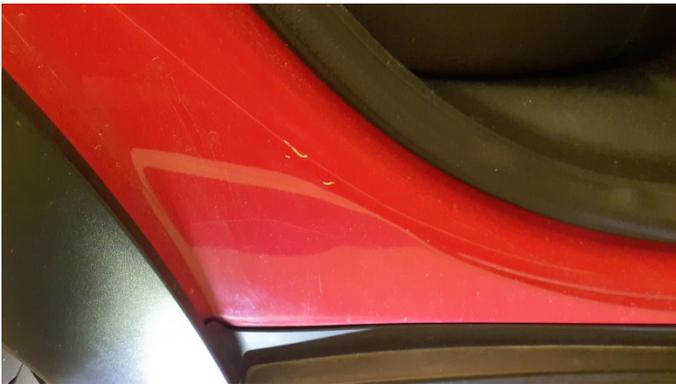
44. Einstieg hinten rechts  
**Kratzer -**
