**Zustandsbericht**

| Berichtsnummer : | 0000000845857-DE961 | Amtl. Kennzeichen : | |

| <b>Ford Mondeo Turnier (CNG)(2014-&gt;) Titanium</b> | | | |
| Erstzulassung / Baujahr: | 23.07.2018 / 2018 | Besichtigungsdatum/-ort: | 03.06.2025 Zörbig |

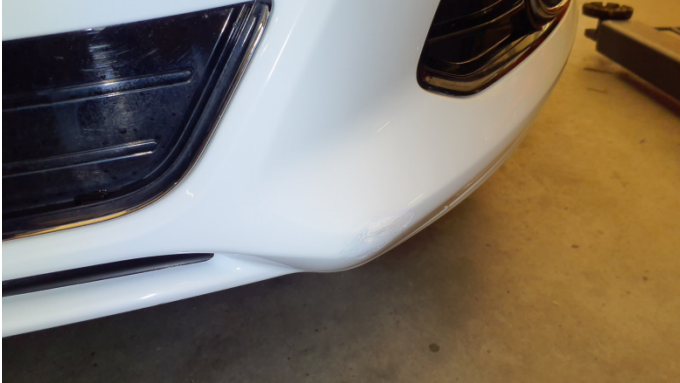
| Bauteil | Schaden |
|---|---|
| 1. Stoßfänger Vorne | Kratzer |

1. Stoßfänger Vorne  
**Kratzer -**

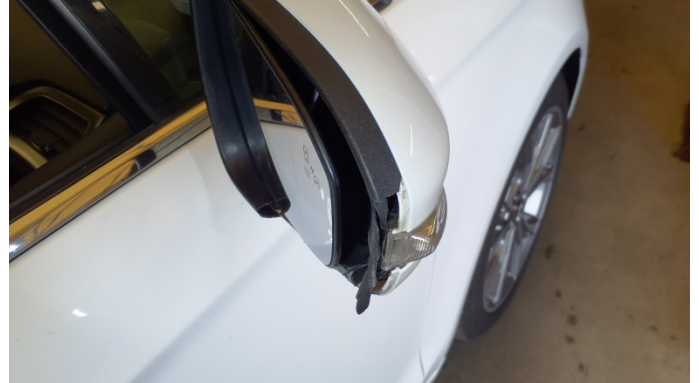
| Bauteil | Schaden |
|---|---|
| 2. Außenspiegel - Rechts | Bruch |

2. Außenspiegel - Rechts  
**Bruch -**

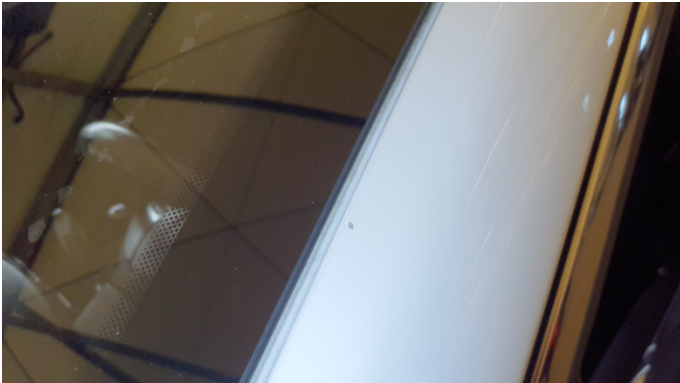
| Bauteil | Schaden |
|---|---|
| 3. A-Säule Vorne - Links | Steinschlag |

3. A-Säule Vorne - Links  
**Steinschlag -**

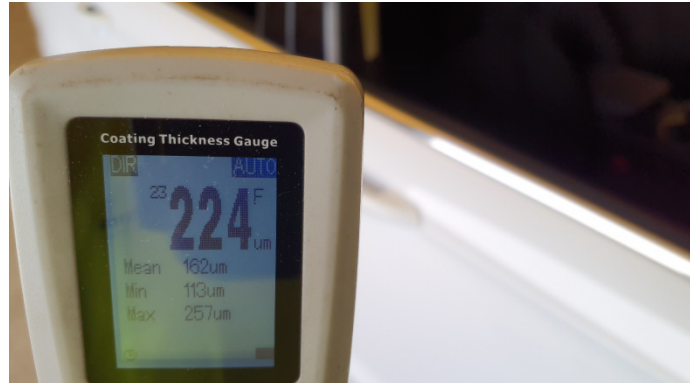
| Bauteil | Schaden |
|---|---|
| 4. Tür Vorne - Rechts | Nachlackiert |

4. Tür Vorne - Rechts  
**Nachlackiert -**

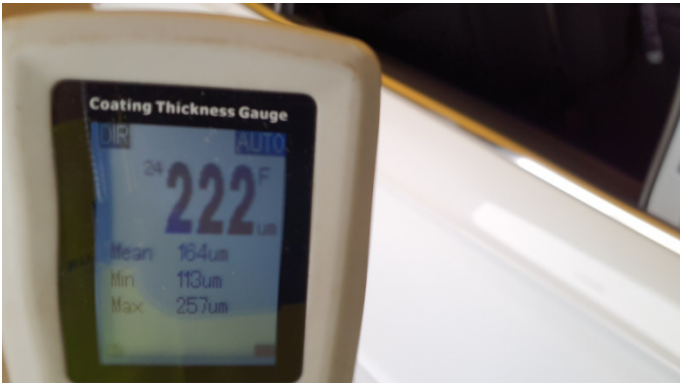
| Bauteil | Schaden |
|---|---|
| 5. Tür Hinten - Rechts | Kratzer |

5. Tür Hinten - Rechts  
**Kratzer -**

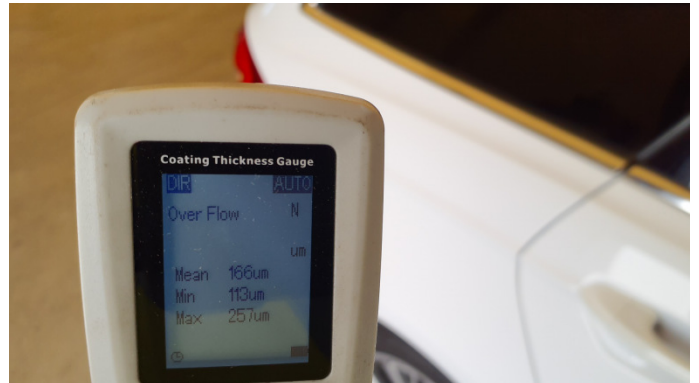
| Bauteil | Schaden |
|---|---|
| 6. Seitenwand - Hinten - Rechts | Nachlackiert |

6. Seitenwand - Hinten - Rechts  
**Nachlackiert -**

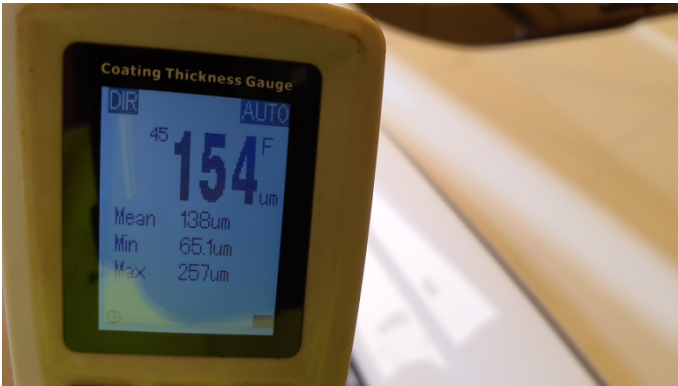
| Bauteil | Schaden |
|---|---|
| 7. Kotflügel Vorne - Rechts | Nachlackiert |

7. Kotflügel Vorne - Rechts  
**Nachlackiert -**

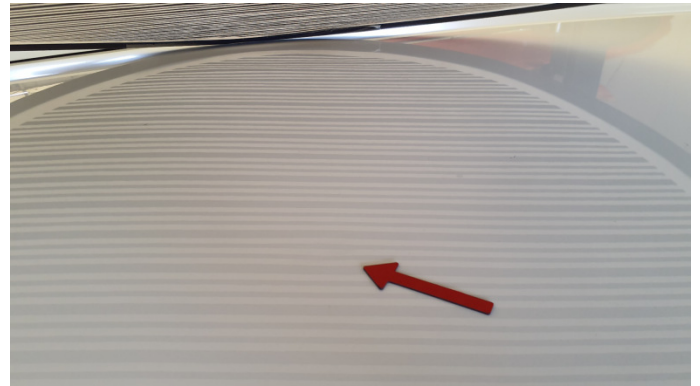
| Bauteil | Schaden |
|---|---|
| 8. Dach | Dellen / Beulen |

8. Dach  
**Dellen / Beulen -**

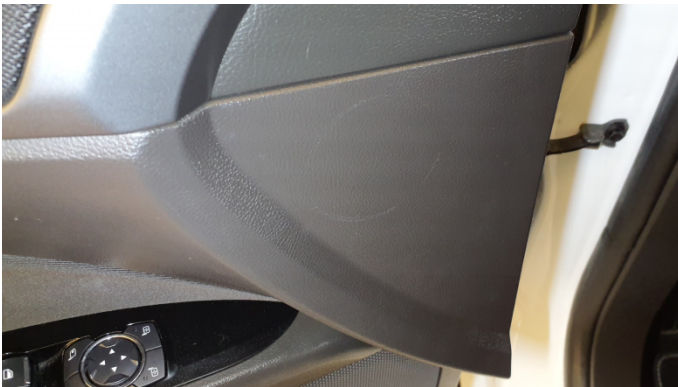
| Bauteil | Schaden |
|---|---|
| 9. Türverkleidung Vorne - Links | Kratzer |

9. Türverkleidung Vorne - Links  
**Kratzer -**

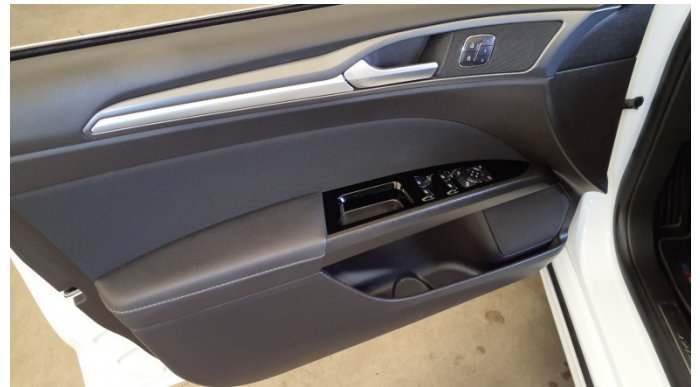
9. Türverkleidung Vorne - Links  
**Kratzer -**

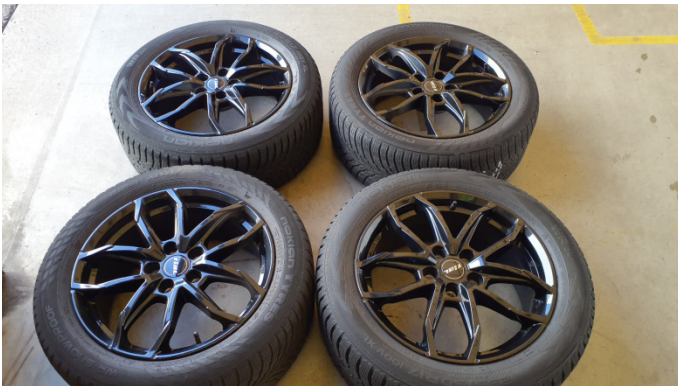
| Bauteil | Schaden |
|---|---|
| 10. 2. Radsatz | Nicht In Ordnung |

10. 2. Radsatz  
**Nicht In Ordnung -**

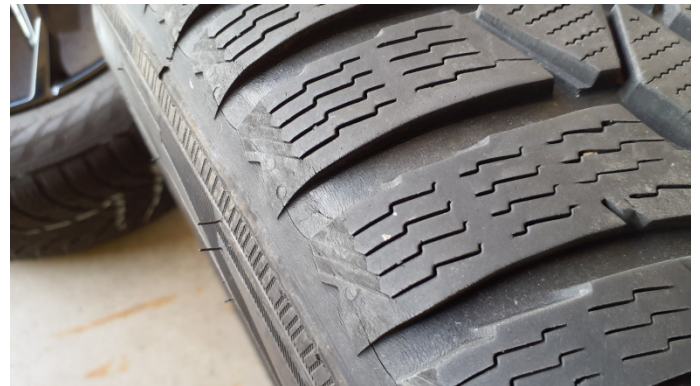
10. 2. Radsatz  
**Nicht In Ordnung -**

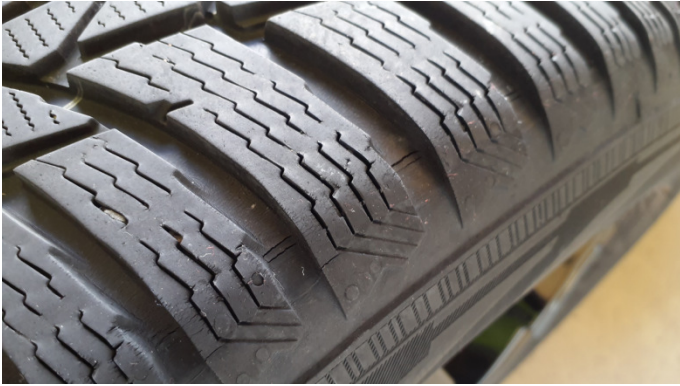
10. 2. Radsatz  
**Nicht In Ordnung -**

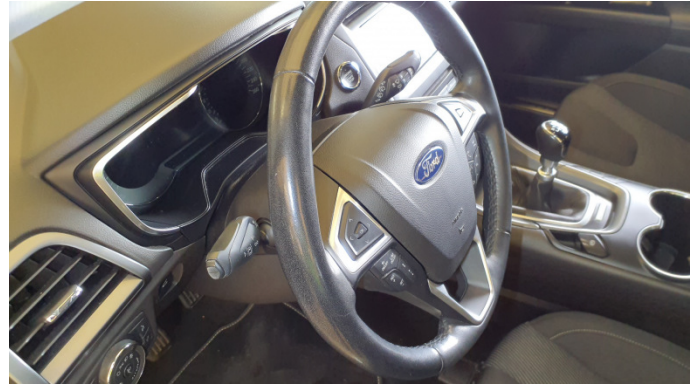
| Bauteil | Schaden |
|---|---|
| 12. Lenkrad | Kratzer |

11. Lenkrad  
**Kratzer -**

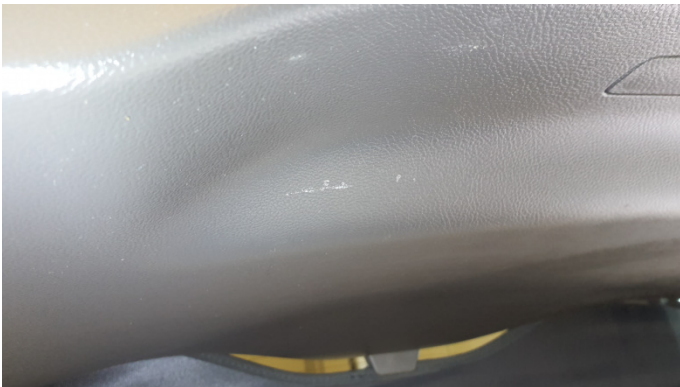
| Bauteil | Schaden |
|---|---|
| 13. Verkleidung Heckklappe | Kratzer |

12. Verkleidung Heckklappe  
**Kratzer -**

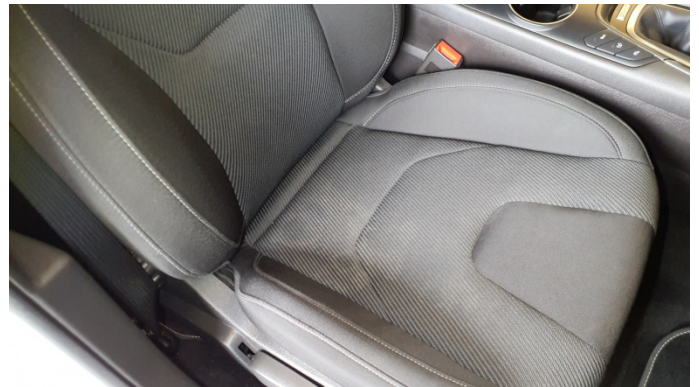
| Bauteil | Schaden |
|---|---|
| 14. Beifahrersitz | Fleck |

13. Beifahrersitz  
**Fleck -**

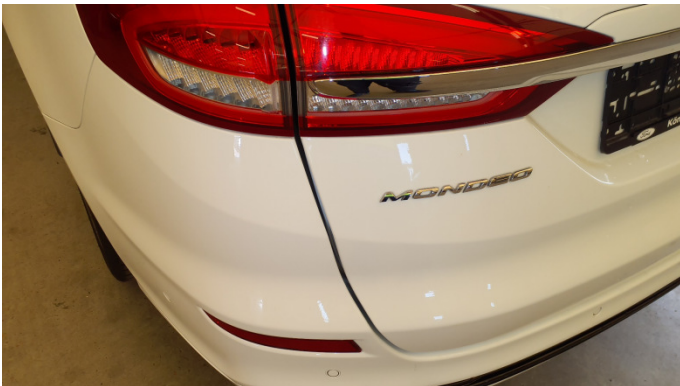
| Bauteil | Schaden |
|---|---|
| 15. Heckklappe | Spaltmaß Ungenau |

14. Heckklappe  
**Spaltmaß Ungenau -**

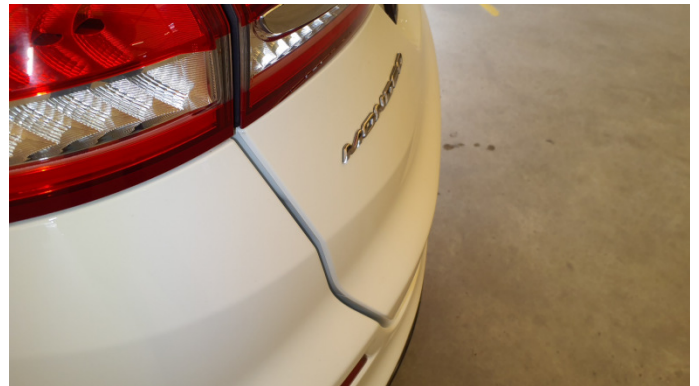
14. Heckklappe  
**Spaltmaß Ungenau -**

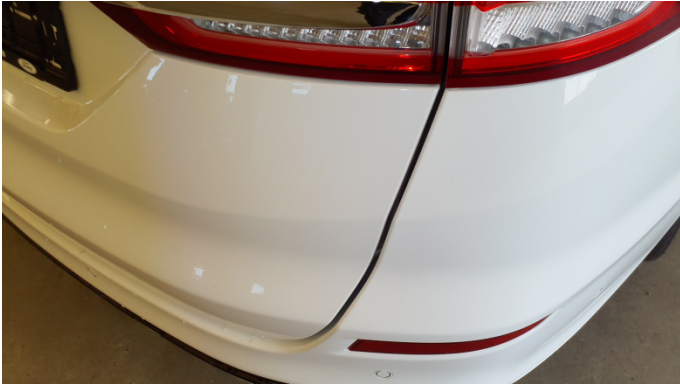
14. Heckklappe  
Spaltmaß Ungenau -

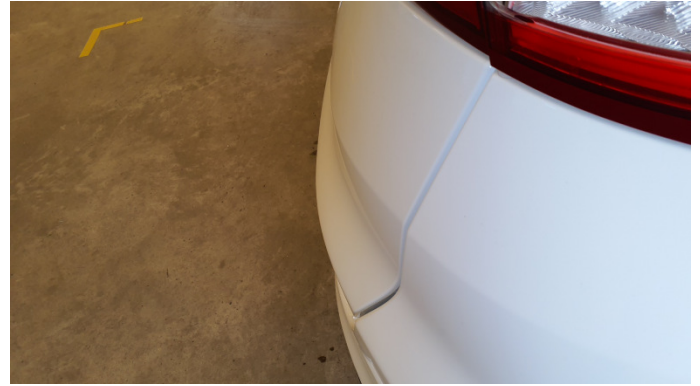
14. Heckklappe  
Spaltmaß Ungenau -

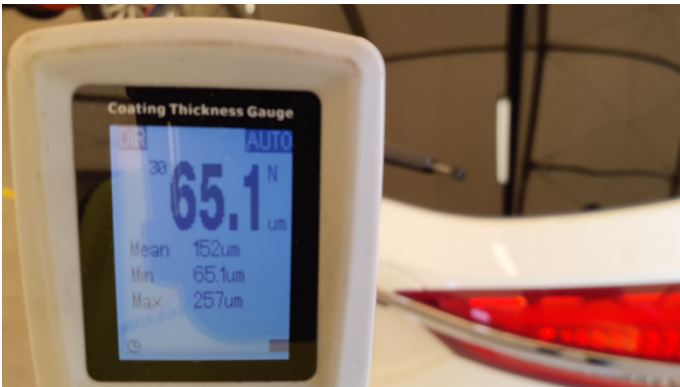
| Bauteil | Schaden |
|---|---|
| 16. Heckklappe | Nachlackiert |

15. Heckklappe  
Nachlackiert -

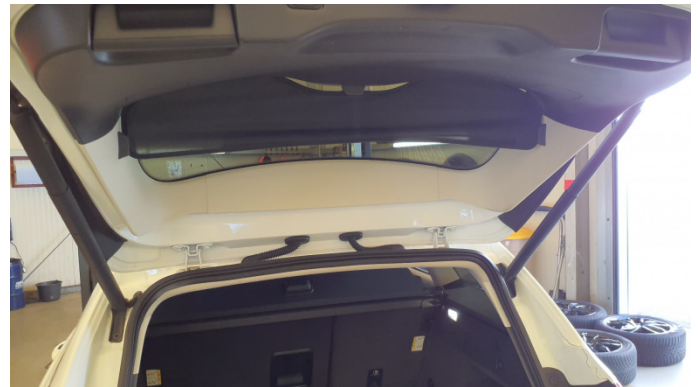
| Bauteil | Schaden |
|---|---|
| 17. Elektrische Heckklappe | Unnormale Geräusche |

16. Elektrische Heckklappe  
Unnormale Geräusche -
