## Zustandsbericht

Berichtsnummer :	0000000845299-DE961	Amtl. Kennzeichen :	Ohne
------------------	---------------------	---------------------	------

#### Ford Grand Tourneo Connect (2013->) Titanium

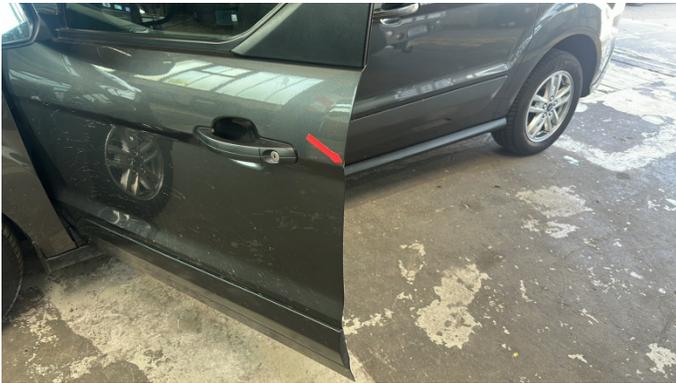
1. Tür Vorne - Links  
Kratzer -

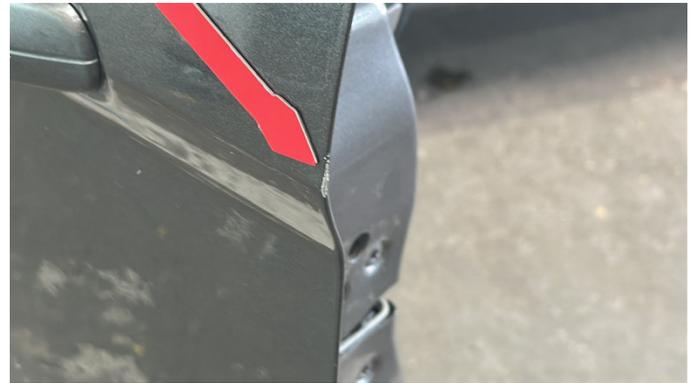
1. Tür Vorne - Links  
Kratzer -

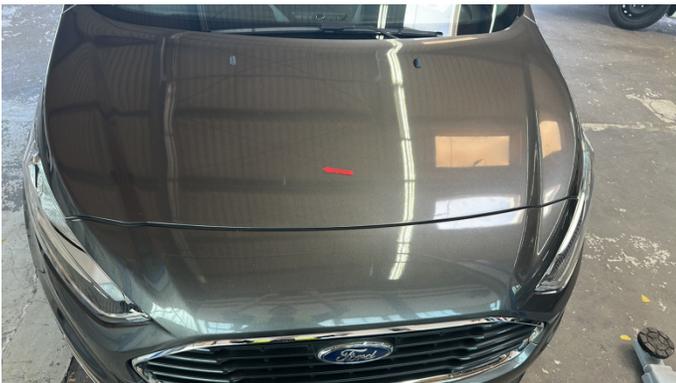
2. Motorhaube  
Kratzer -

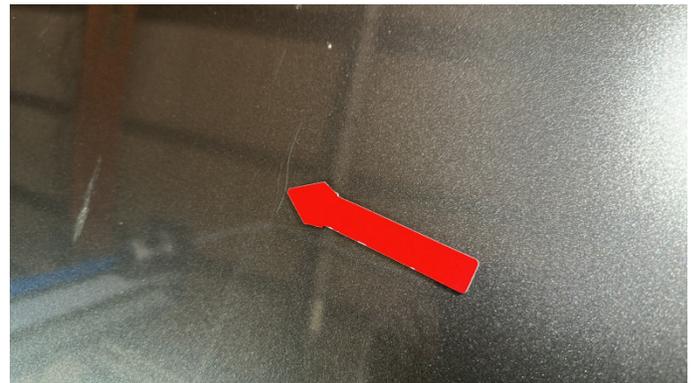
2. Motorhaube  
Kratzer -

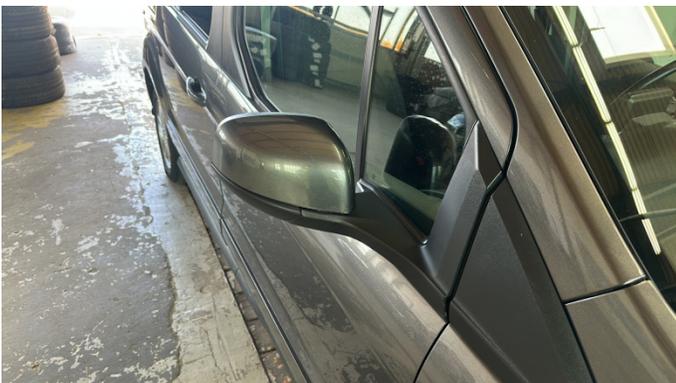
3. Außenspiegel Gehäuse - Rechts  
Steinschlag -

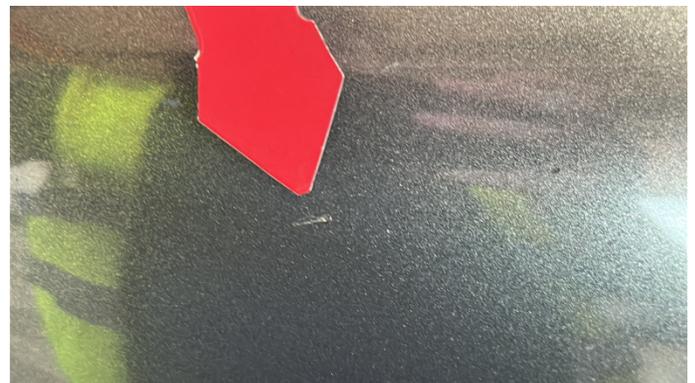
3. Außenspiegel Gehäuse - Rechts  
Steinschlag -

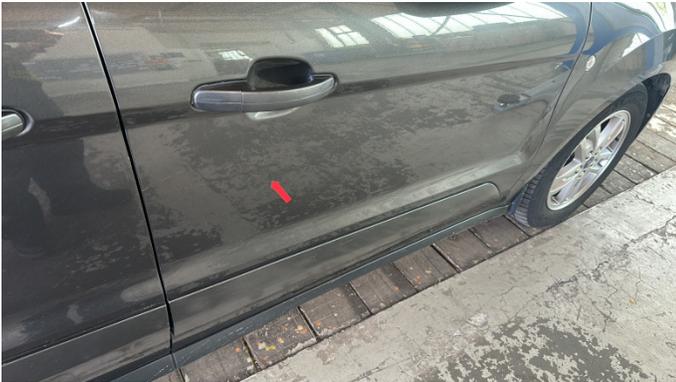
4. Tür Vorne - Rechts  
**Kratzer -**

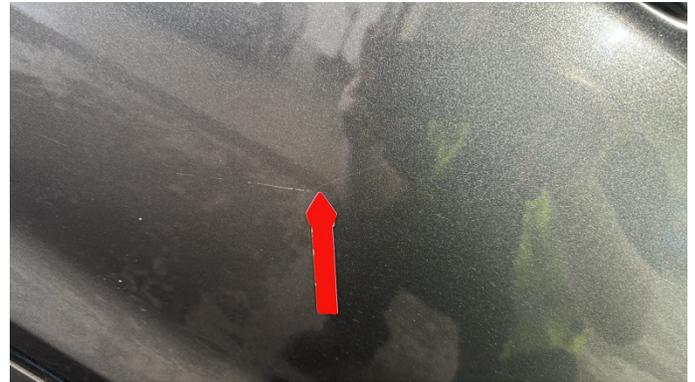
4. Tür Vorne - Rechts  
**Kratzer -**

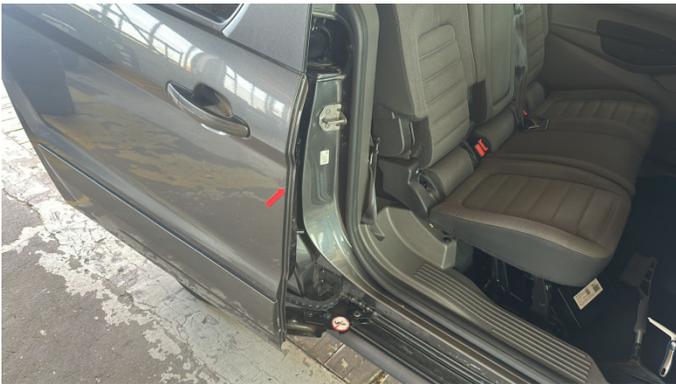
5. Tür Hinten - Rechts  
**Kratzer -**

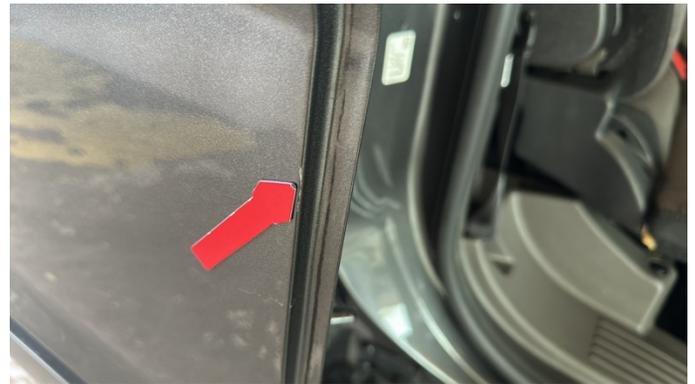
5. Tür Hinten - Rechts  
**Kratzer -**

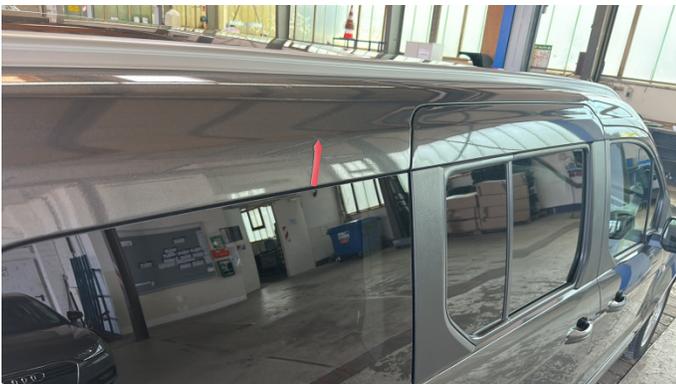
6. Seitenwand - Hinten - Rechts  
**Kratzer -**

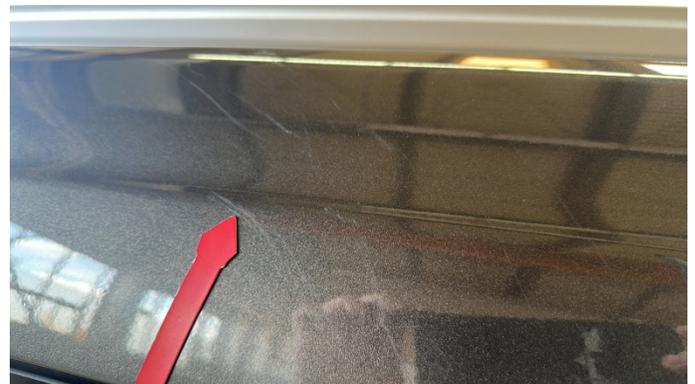
6. Seitenwand - Hinten - Rechts  
**Kratzer -**

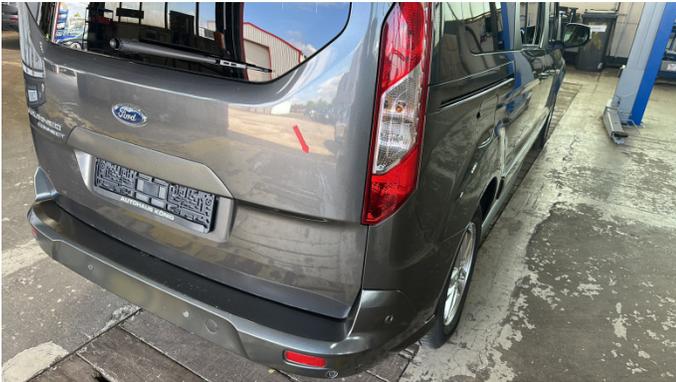
7. Heckklappe  
Kratzer -

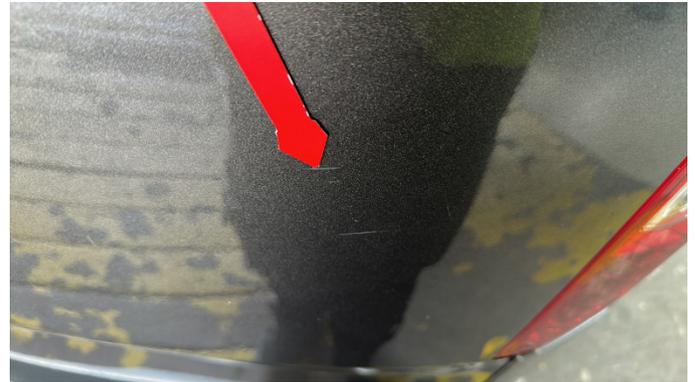
7. Heckklappe  
Kratzer -

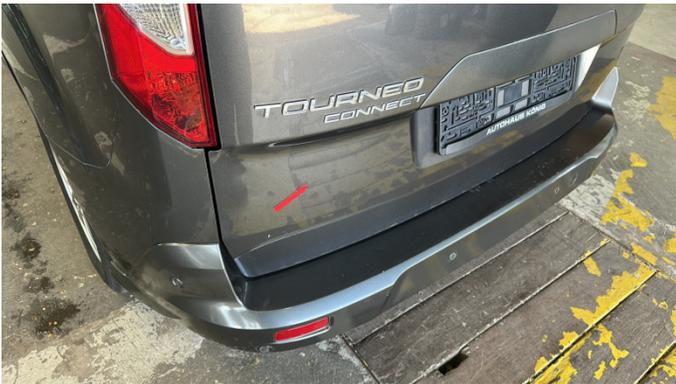
8. Heckklappe  
Kratzer -

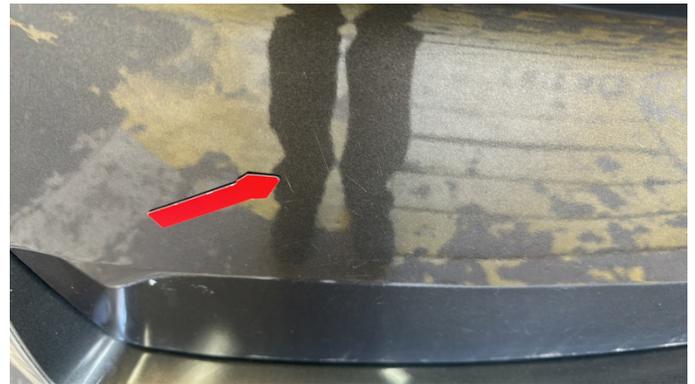
8. Heckklappe  
Kratzer -

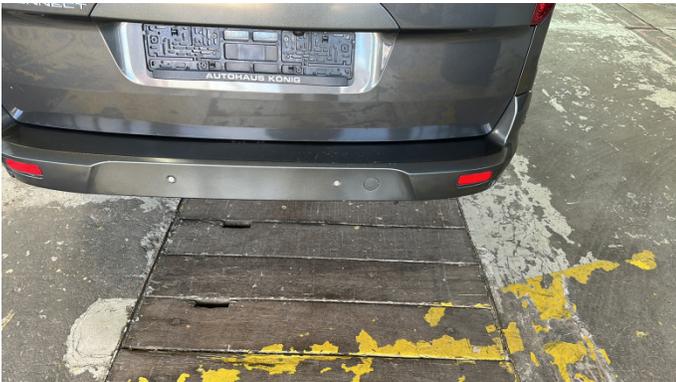
9. Stoßfänger Hinten  
Kratzer -

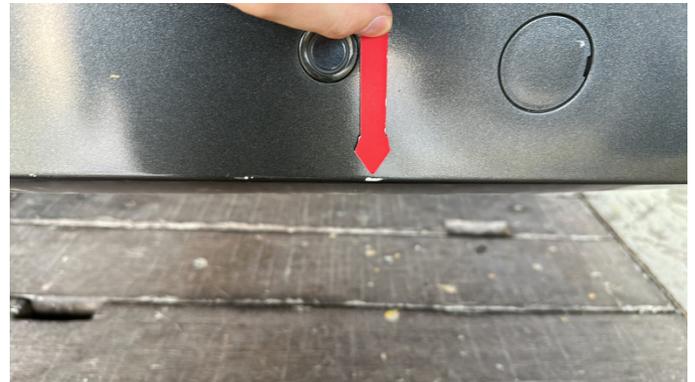
9. Stoßfänger Hinten  
Kratzer -

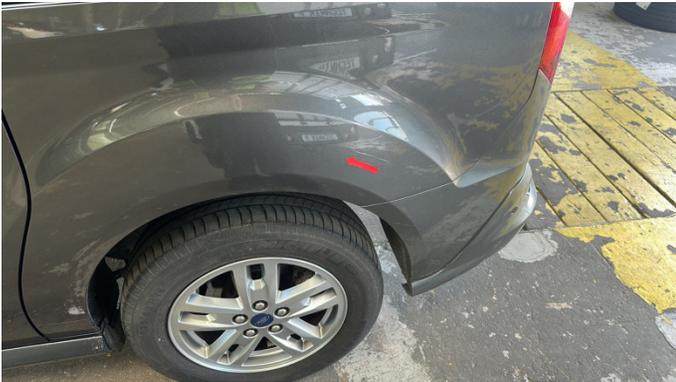
10. Seitenwand - Hinten - Links  
**Kratzer -**

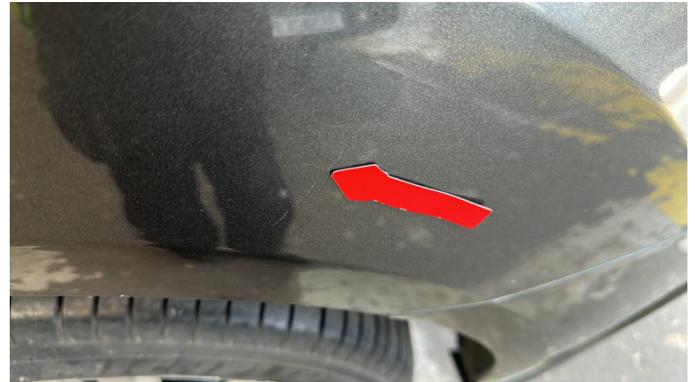
10. Seitenwand - Hinten - Links  
**Kratzer -**

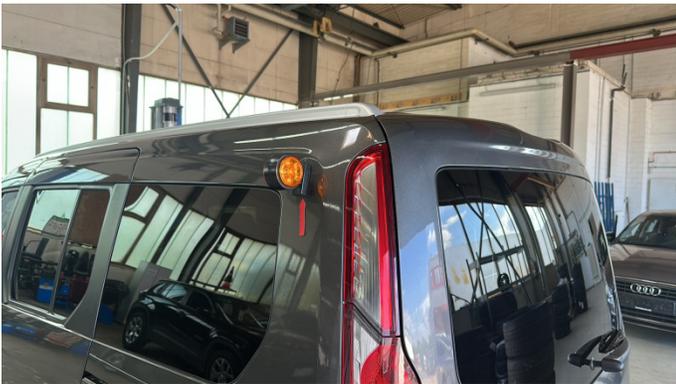
11. Seitenwand - Hinten - Links  
**Nicht In Ordnung -**

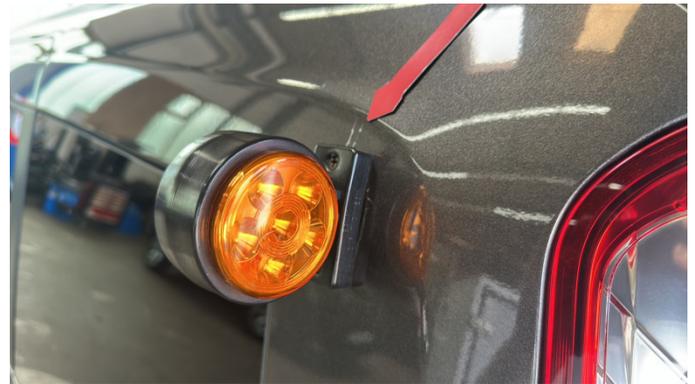
11. Seitenwand - Hinten - Links  
**Nicht In Ordnung -**

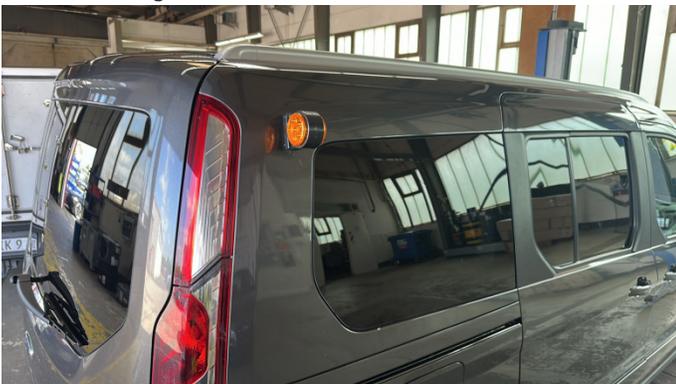
12. Seitenwand - Hinten - Rechts  
**Nicht In Ordnung -**

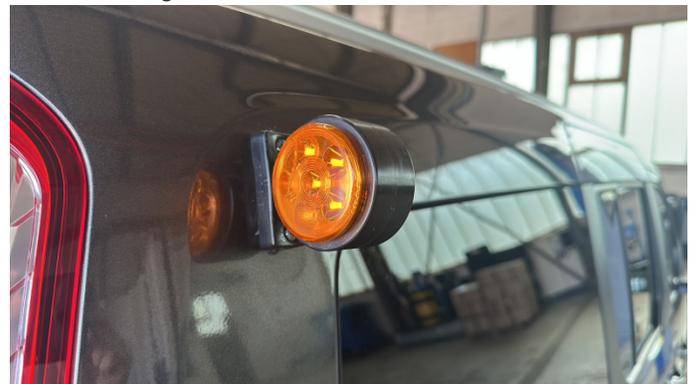
12. Seitenwand - Hinten - Rechts  
**Nicht In Ordnung -**

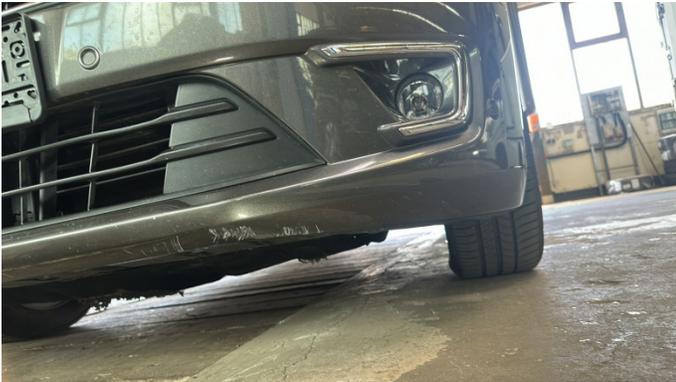
13. Frontspoiler  
Kratzer -

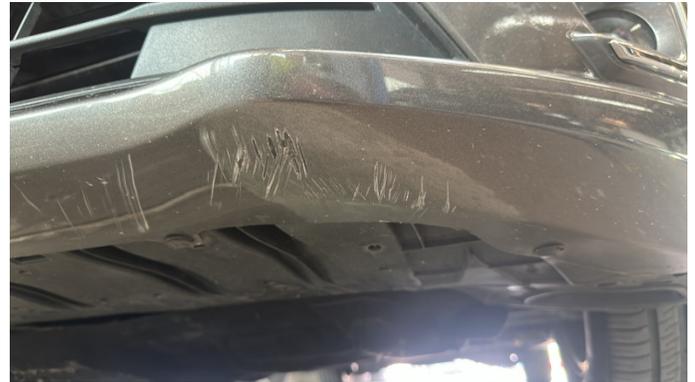
13. Frontspoiler  
Kratzer -

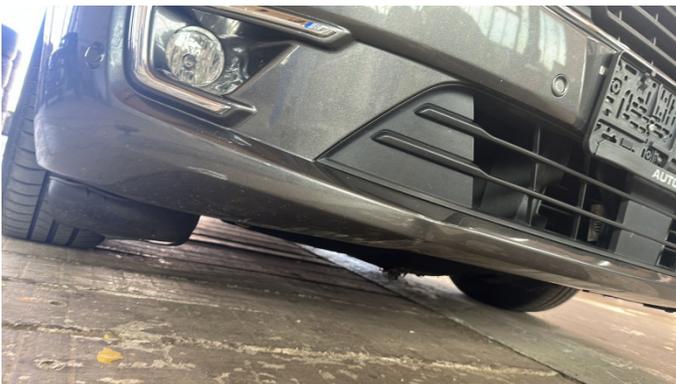
14. Frontspoiler  
Kratzer -

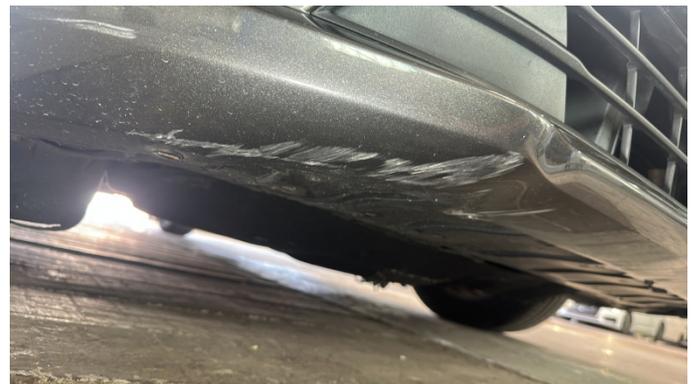
14. Frontspoiler  
Kratzer -

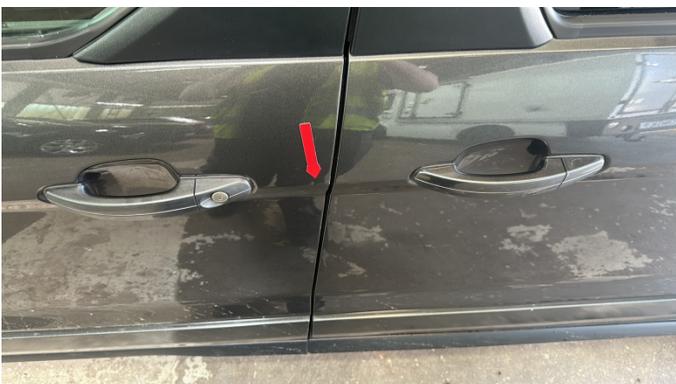
15. Tür Vorne - Links  
1 Delle -

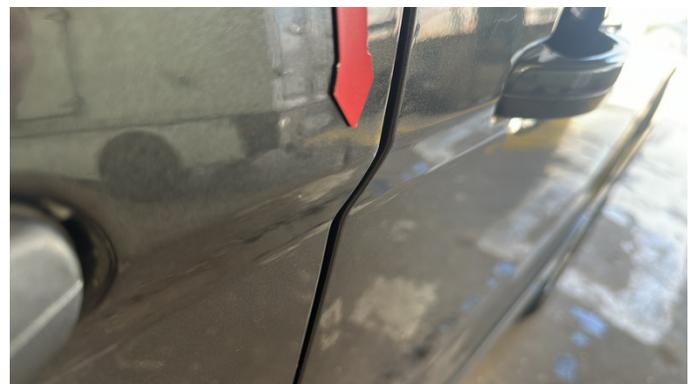
15. Tür Vorne - Links  
1 Delle -

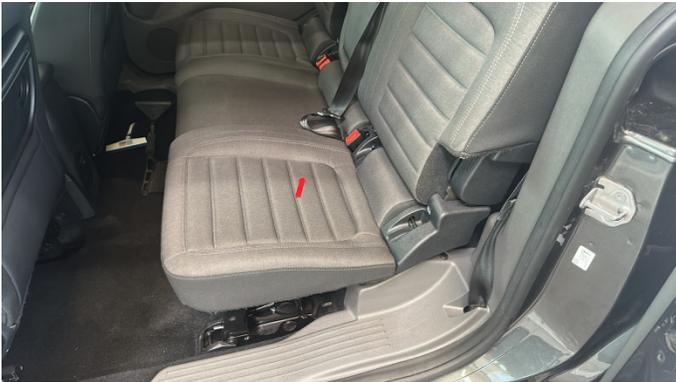
16. Sitz - Hinten - Links: Kissen  
**Brandloch -**

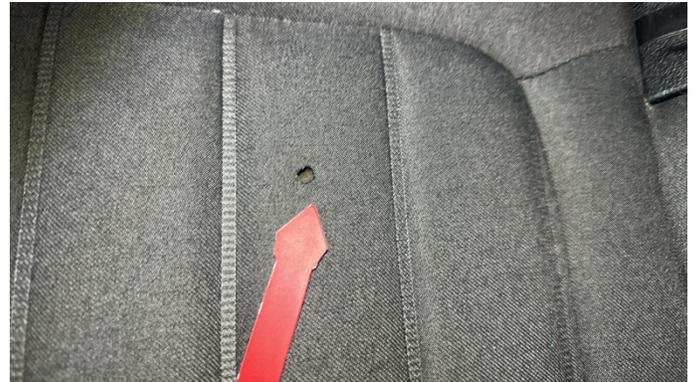
16. Sitz - Hinten - Links: Kissen  
**Brandloch -**

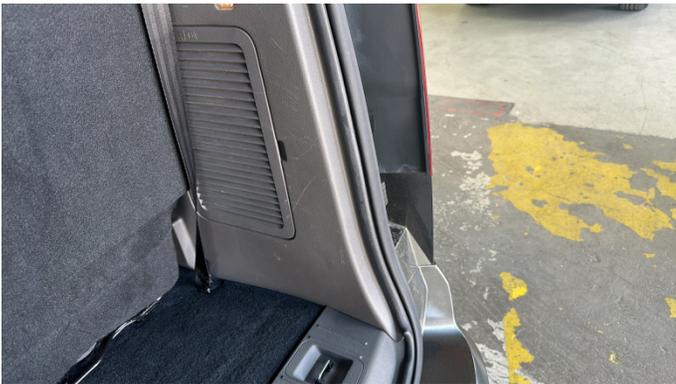
17. Kofferraumverkleidung Rechts  
**Kratzer -**

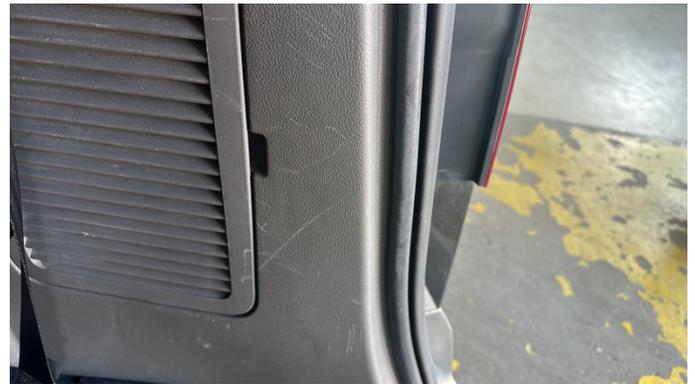
17. Kofferraumverkleidung Rechts  
**Kratzer -**

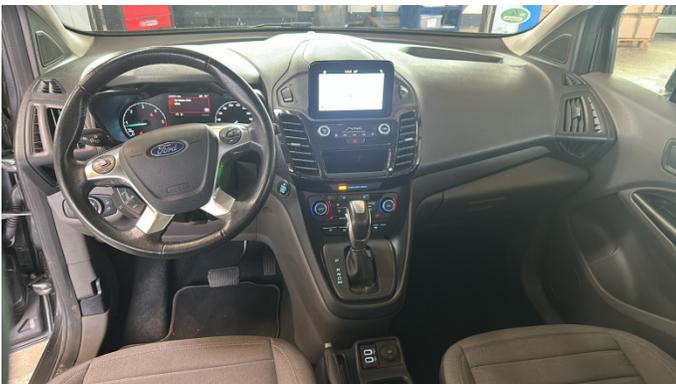
18. Armaturenbrett  
**In Ordnung -**

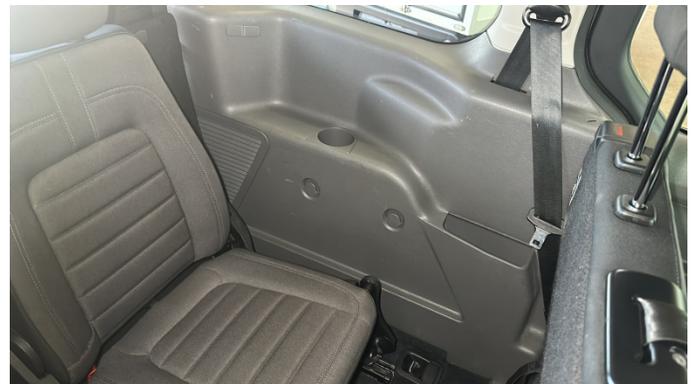
19. Seitenteil Verkleidung innen  
**Kratzer -**

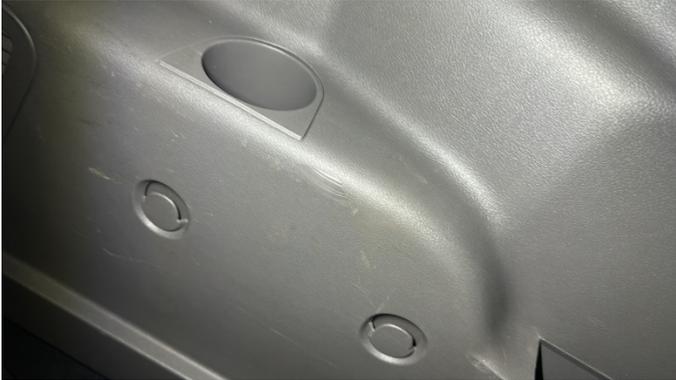
19. Seitenteil Verkleidung innen  
**Kratzer -**

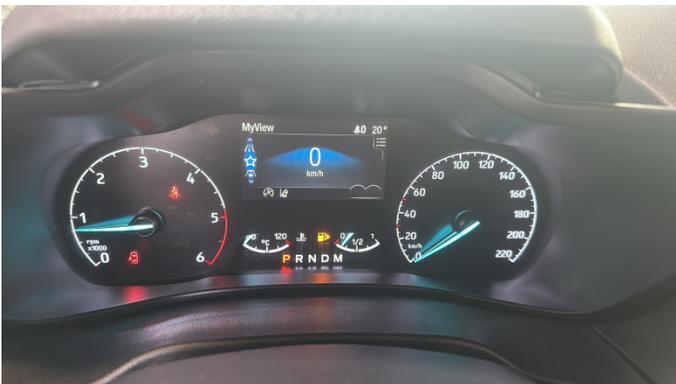
21. Warnleuchte  
**In Ordnung -**
