Zustandsbericht

Berichtsnummer : 000000844631-DE961 Amtl. Kennzeichen :

Opel Astra K Lim. 5-trg. (08.2015->) 120 Jahre Start/Stop

Fahrzeug-Ident.-Nr.:	W0VBD6ES4LG011563	Laufleistung abgelesen:	66276 km
Erstzulassung / Baujahr:	13.11.2019 / 2020	Besichtigungsdatum/-ort:	26.05.2025 Zörbig
Nächste HU / AU:	05.2025 / 05.2025	Verbleibende KM bis Service:	5000
Verbleibende Tage bis Service:	150

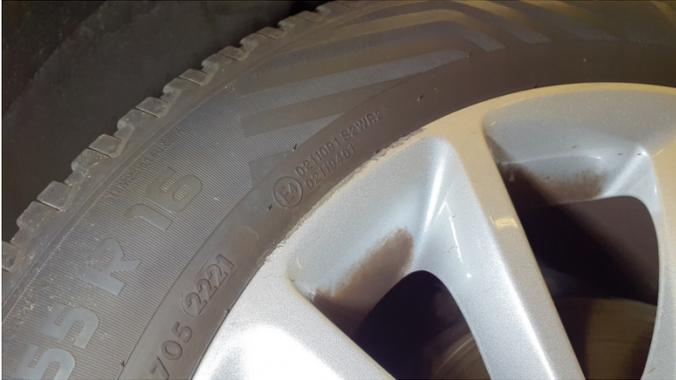
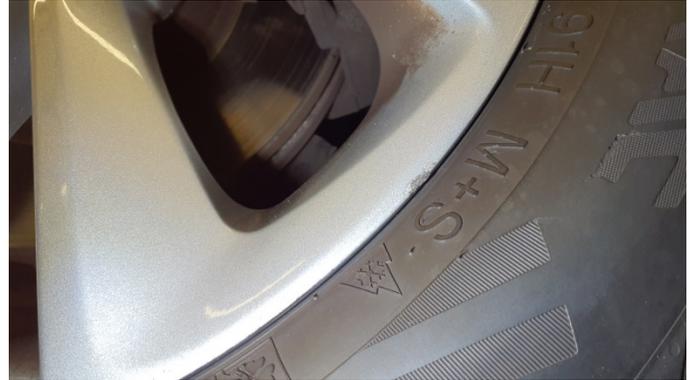
1. Felge (Aluminium) - Vorne Rechts
Beschädigt -

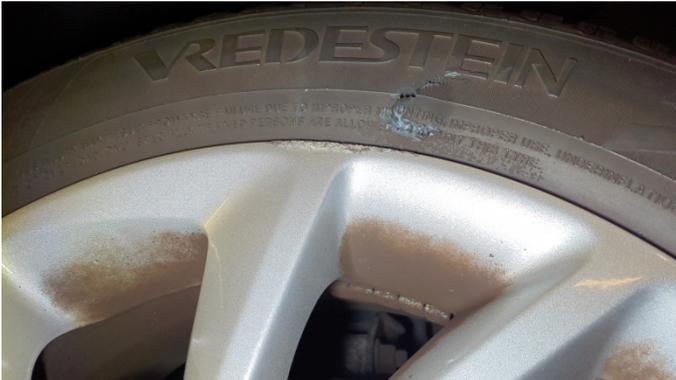
2. Felge (Aluminium) - Vorne Links
Beschädigt -

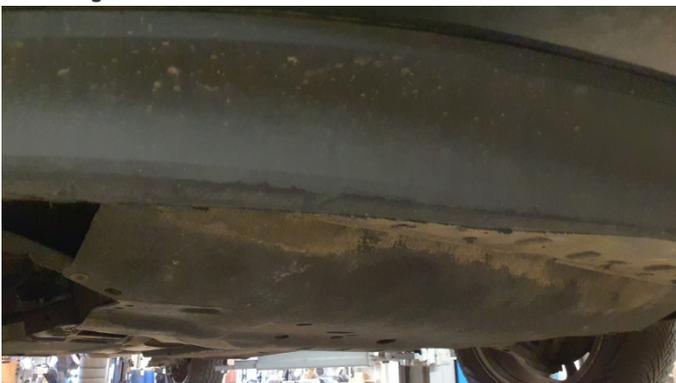
4. Frontspoiler
Kratzer -

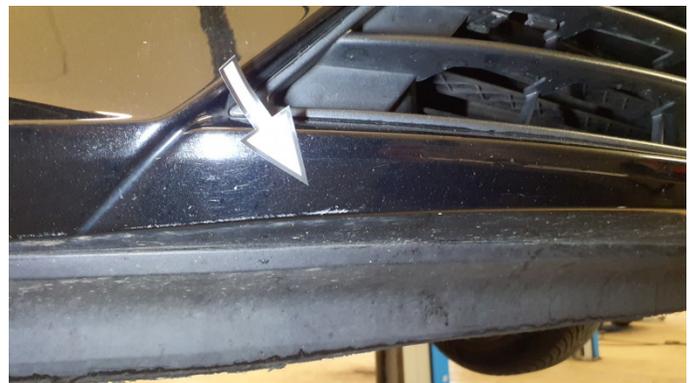
5. Stoßfänger Vorne
Kratzer -

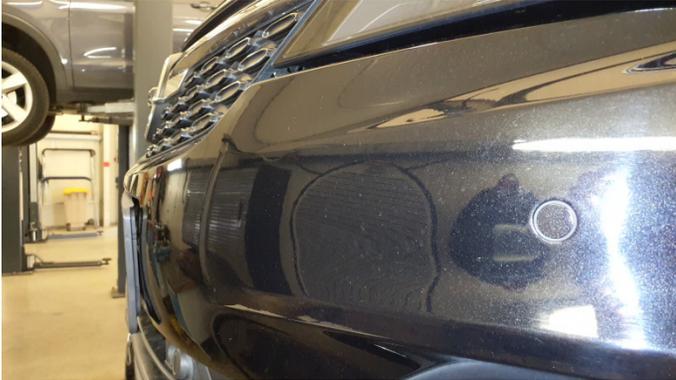
6. Stoßfänger Vorne
Steinschlag -

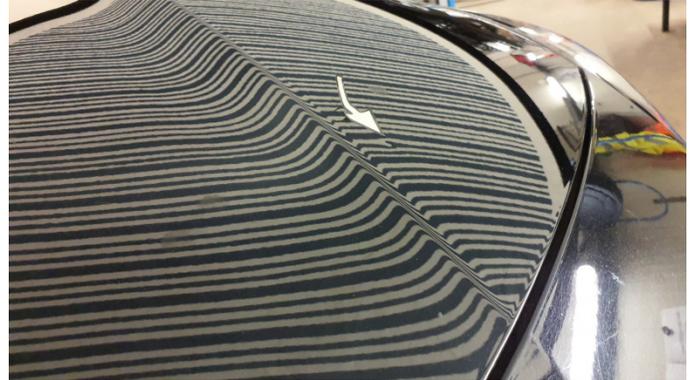
7. Motorhaube
1 Delle -

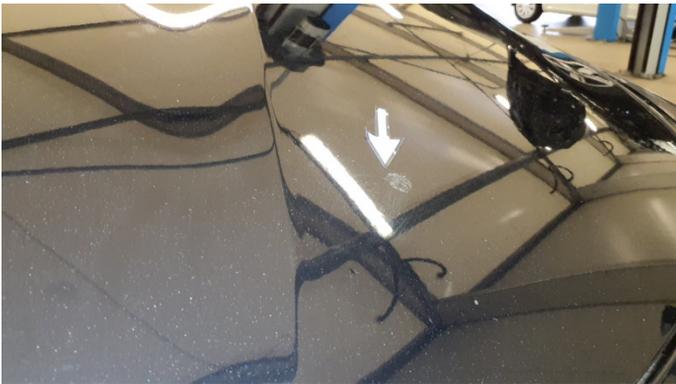
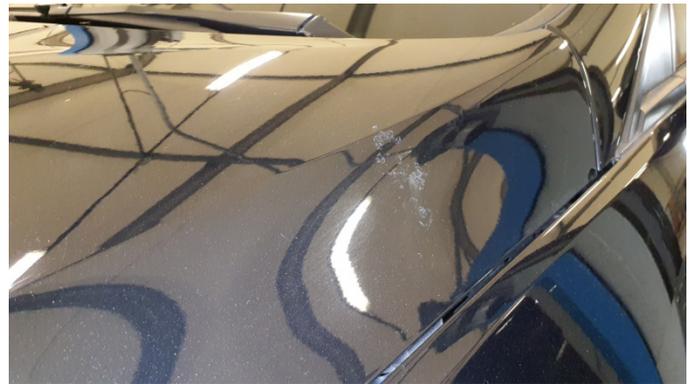
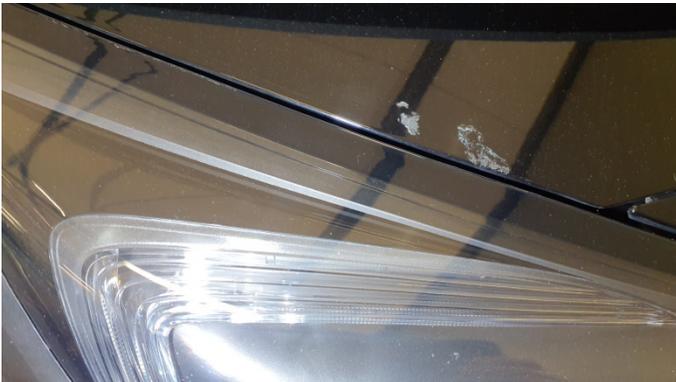
8. Motorhaube
Verätzung -

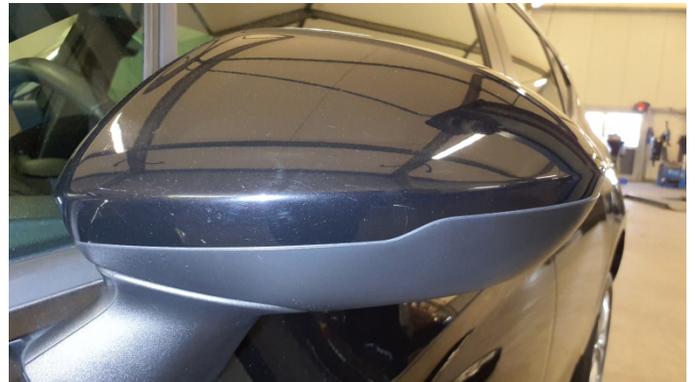
9. Außenspiegel Gehäuse - Links
Kratzer -

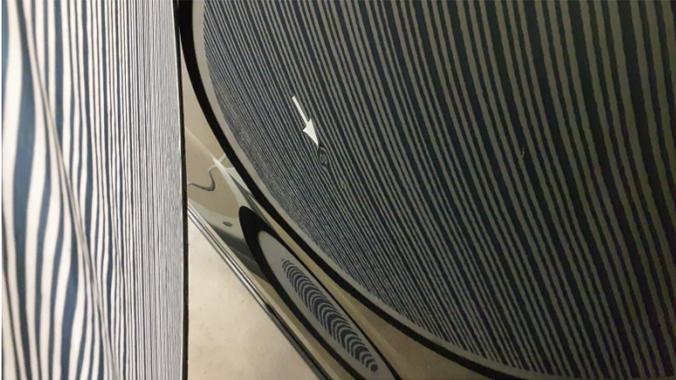
10. Tür Vorne - Rechts
1 Delle -

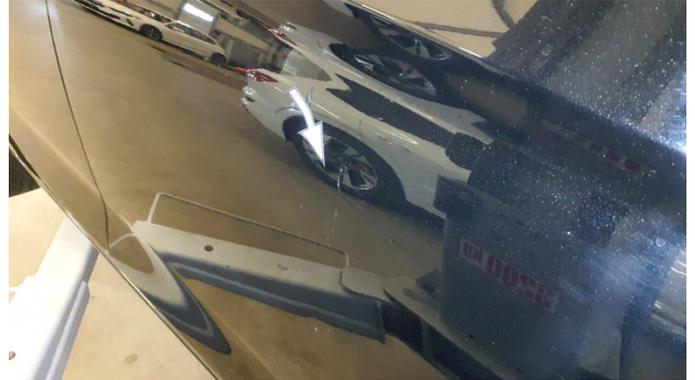
11. Tür Vorne - Rechts
Kratzer -

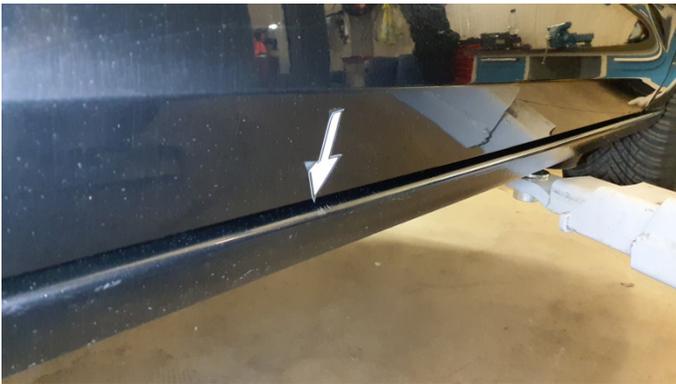
12. Schweller - Rechts
Kratzer -

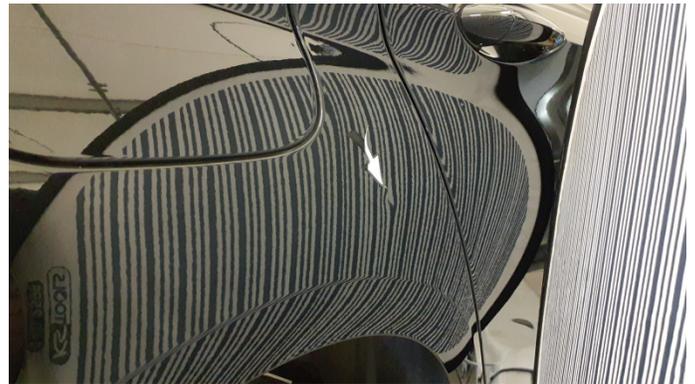
13. Seitenwand - Hinten - Rechts
1 Delle -

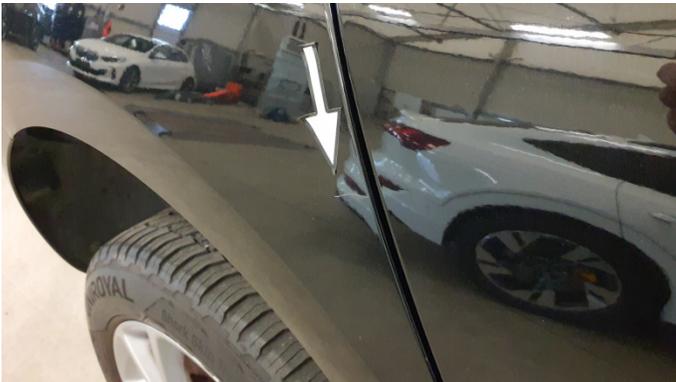
14. Seitenwand - Hinten - Rechts
Kratzer -

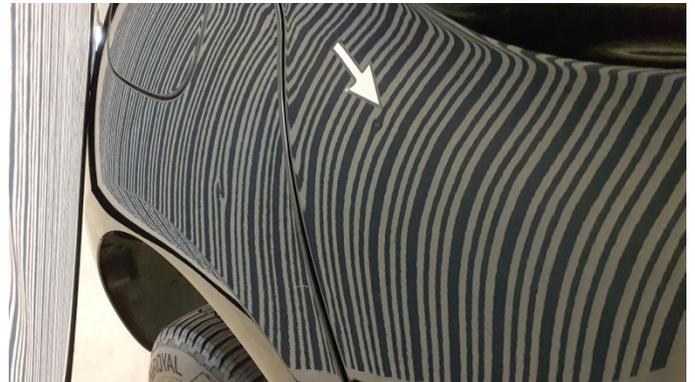
15. Tür Hinten - Rechts
1 Delle -

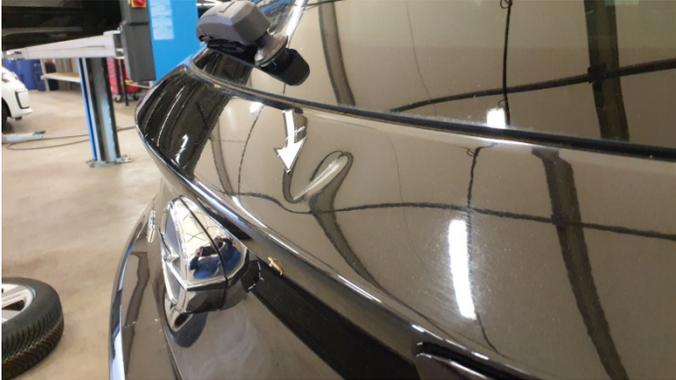
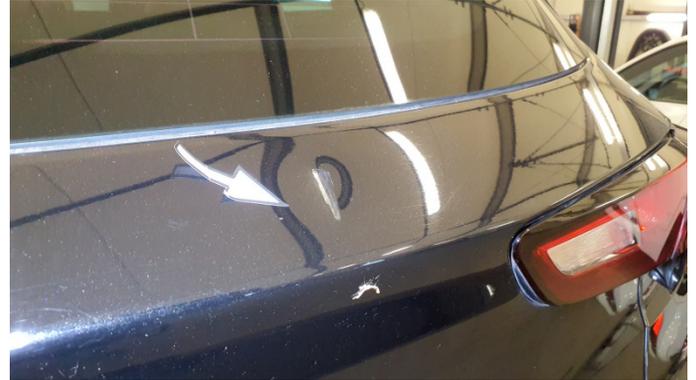
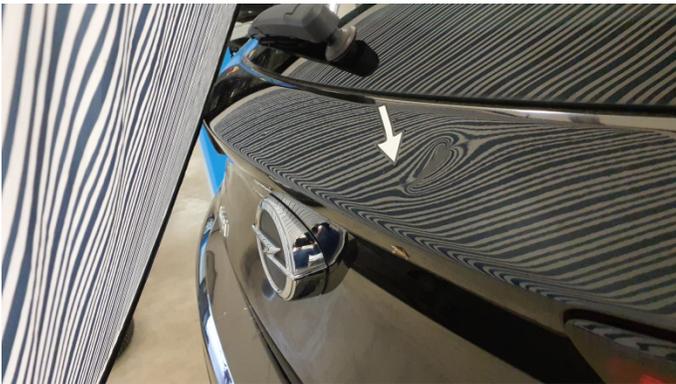
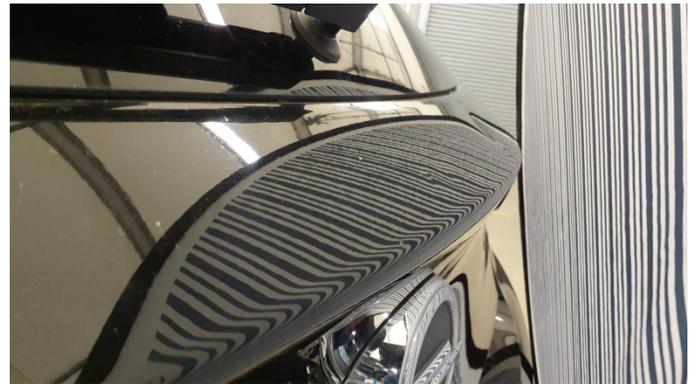
16. Heckklappe
Beschädigt -

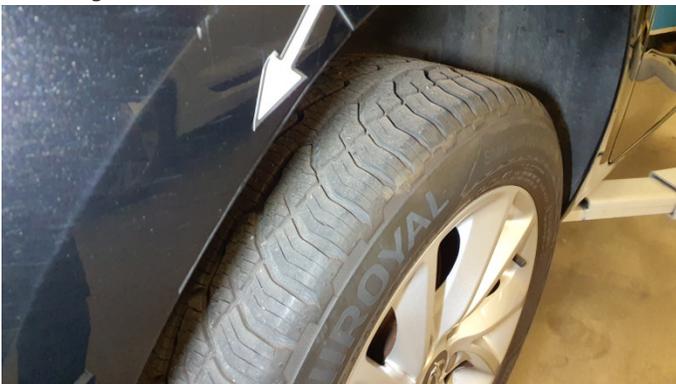
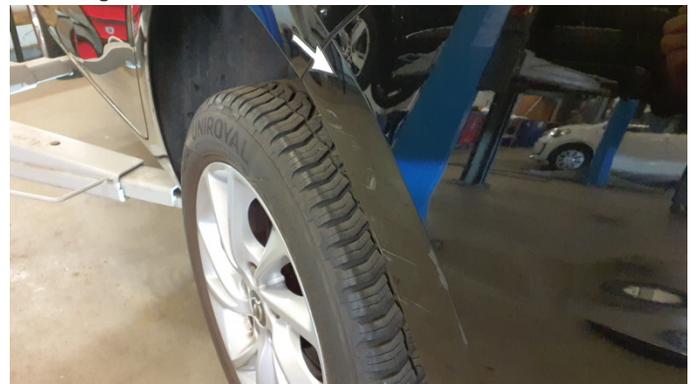
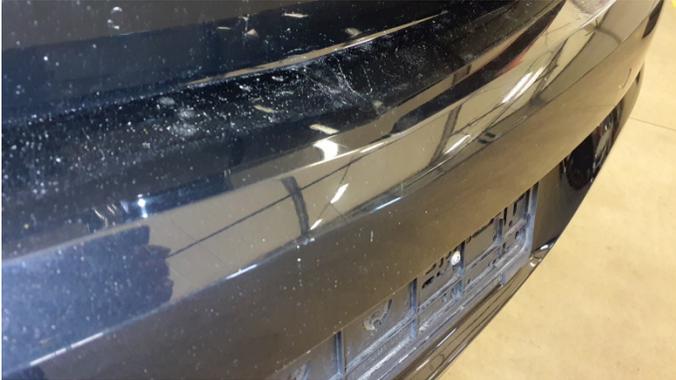
17. Stoßfänger Hinten
Kratzer -

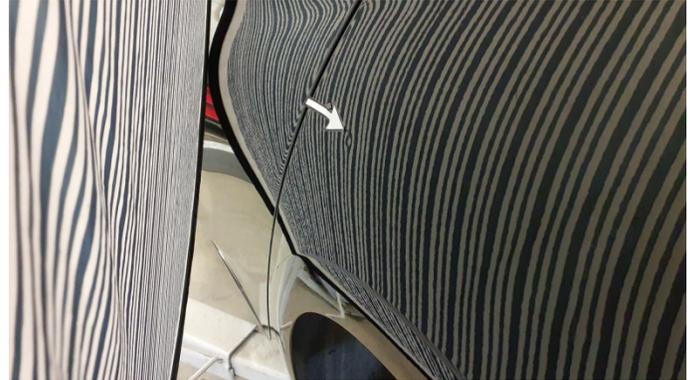
18. Seitenwand - Hinten - Links
1 Delle -

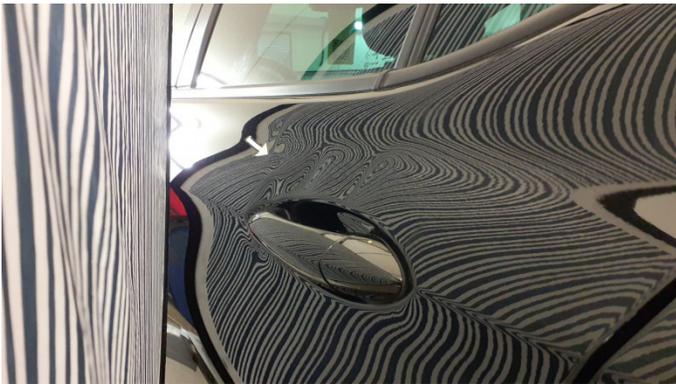
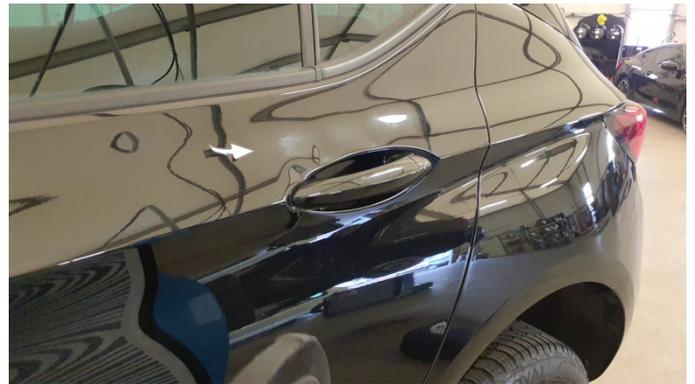
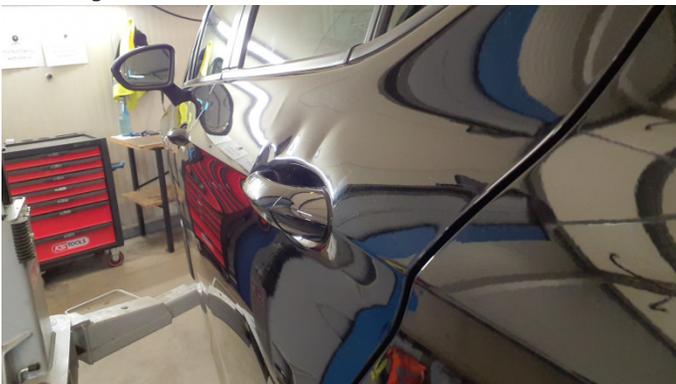
19. Tür Hinten - Links
Beschädigt -

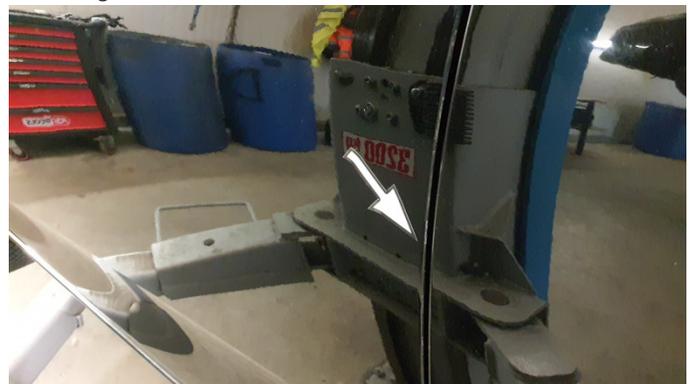
20. Tür Vorne - Links
Kratzer -

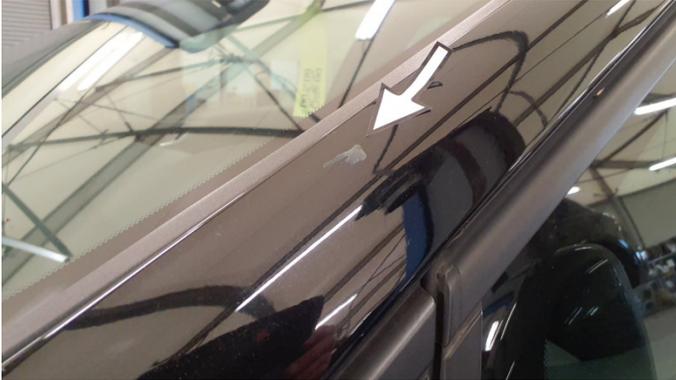
21. A-Säule Vorne - Links
Fleck -

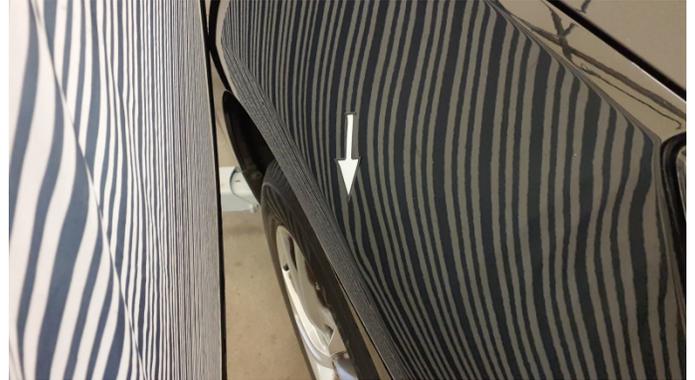
22. Kotflügel Vorne - Rechts
1 Delle -

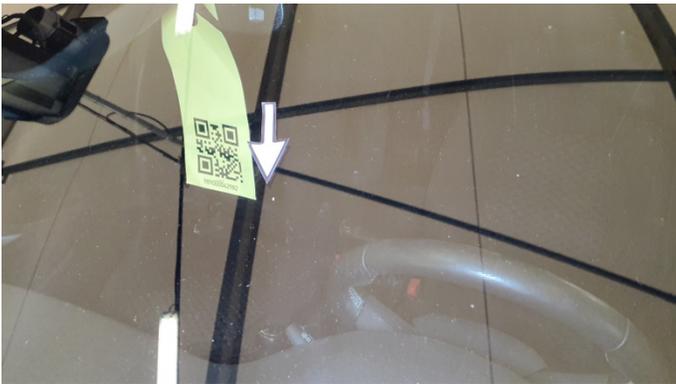
23. Windschutzscheibe
Steinschlag -

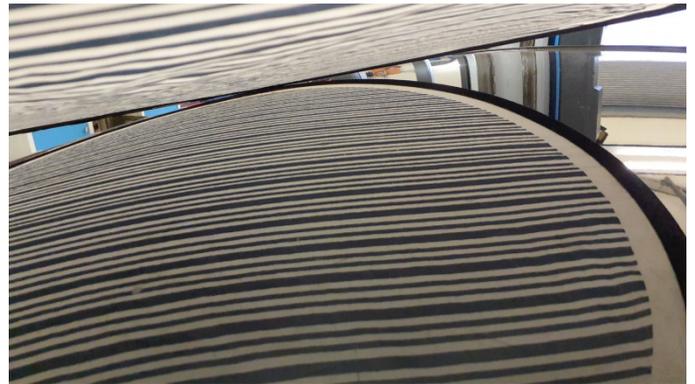
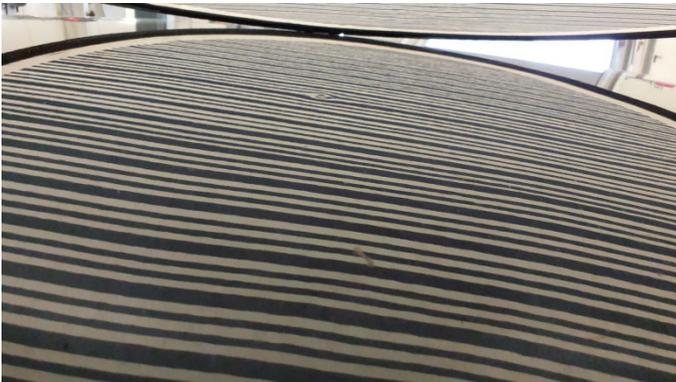
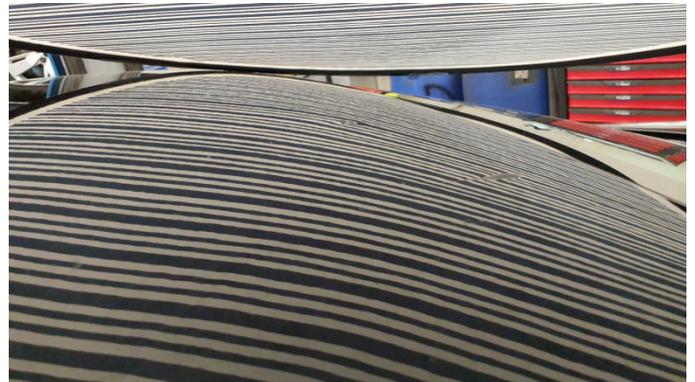
24. Dach
3 Dellen -

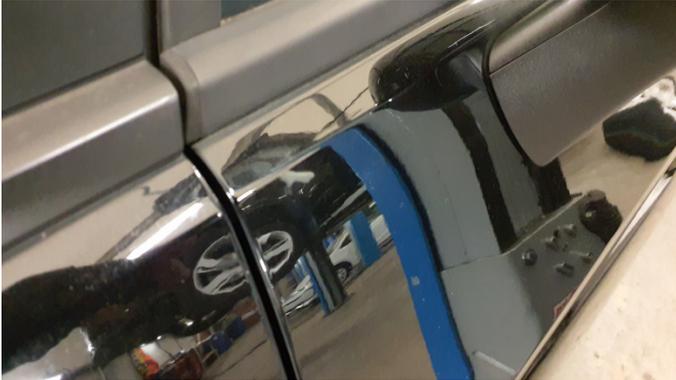
25. Tür Vorne - Links
Fleck -

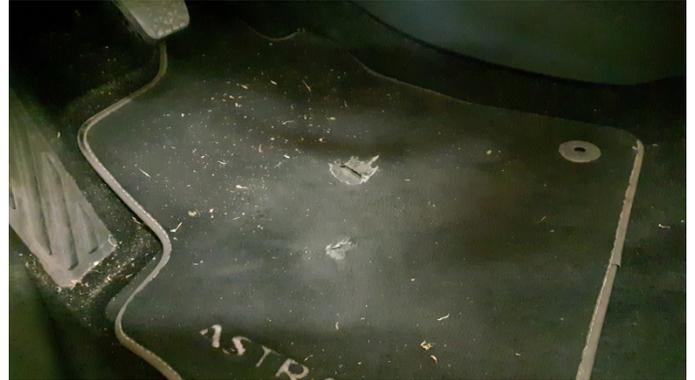
| 26. | Fußmatten Vorn | Beschädigt |

26. Fußmatten Vorn
Beschädigt -

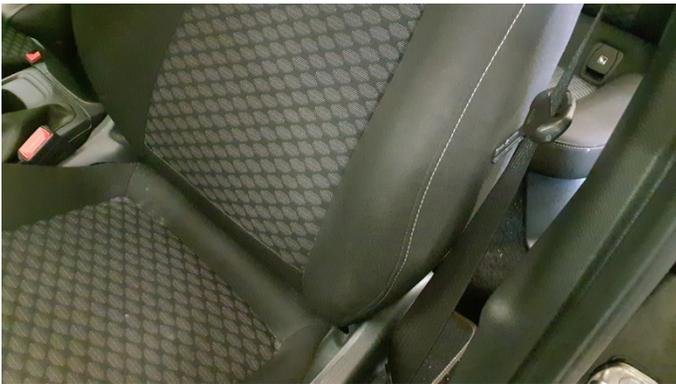
27. Sitz - Vorne - Links: Lehne
Verschlissen -

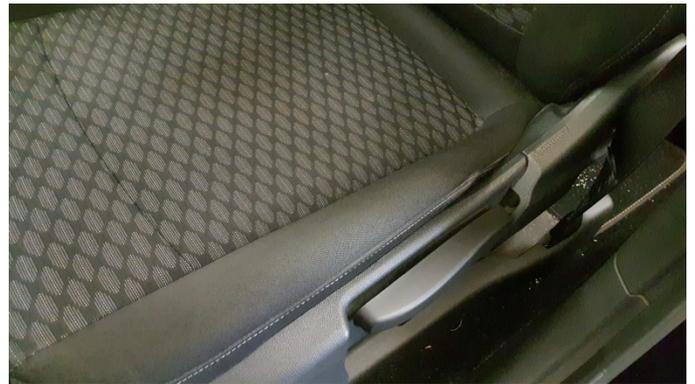
28. Sitz - Vorne - Links: Kissen
Verschlissen -

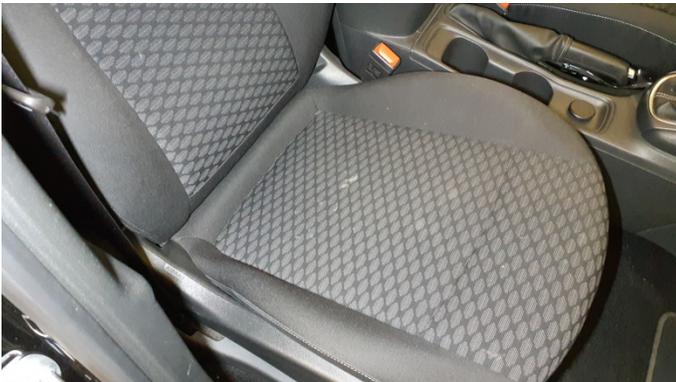
29. Sitz - Vorne - Rechts: Kissen
Verschmutzt -

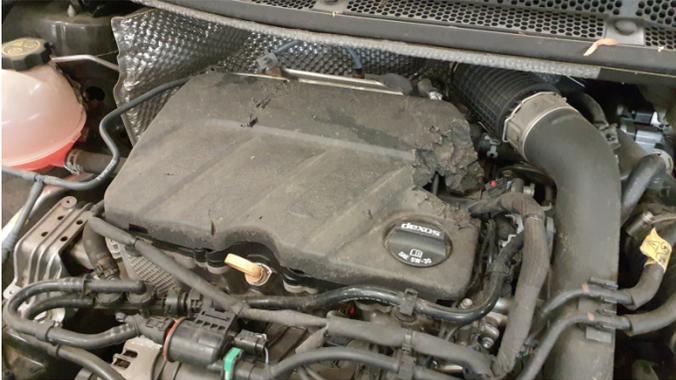
| 31. | Dämmung Motor | Marderbiss /-schaden |

31. Dämmung Motor
Marderbiss /-schaden -

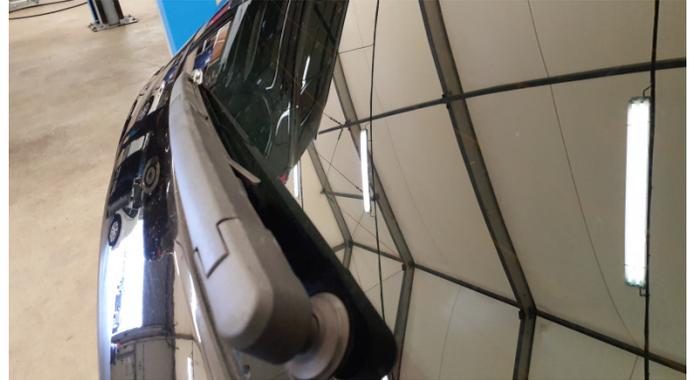
| 32. | Scheibenwischer - Hinten | Beschädigt |

32. Scheibenwischer - Hinten
Beschädigt -

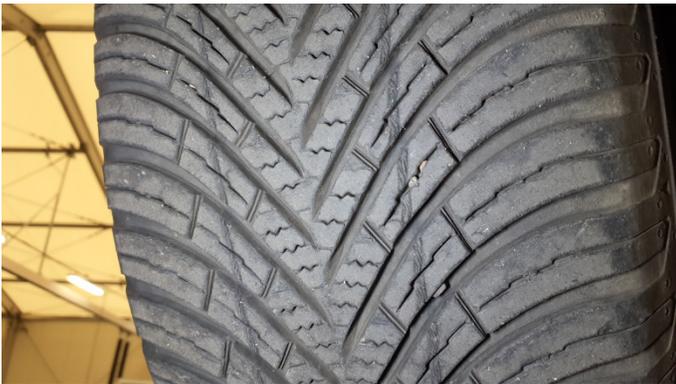
| 33. | Reifen Vorne - Rechts | Verschlissen |

33. Reifen Vorne - Rechts
Verschlissen -

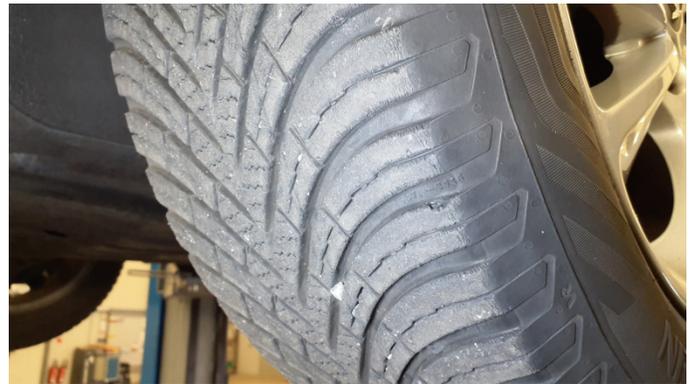
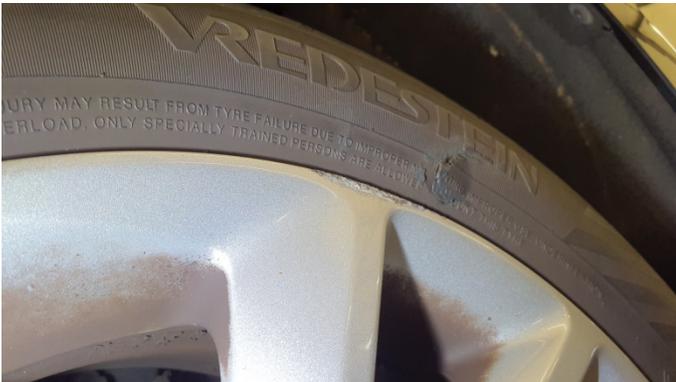
| 34. | Reifen Vorne - Links | Beschädigt |

34. Reifen Vorne - Links
Beschädigt -

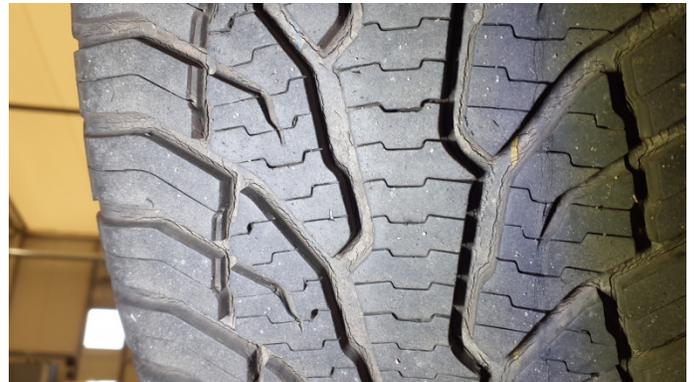
| 35. | Reifen Hinten - Rechts | Verschlissen |

35. Reifen Hinten - Rechts
Verschlissen -

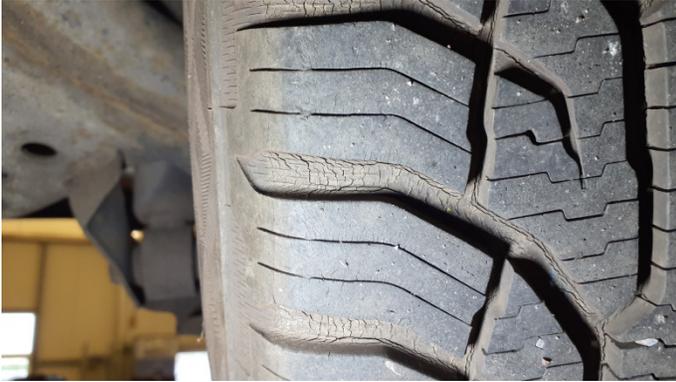
| 36. | Reifen Hinten - Links | Verschlissen |

36. Reifen Hinten - Links
Verschlissen -

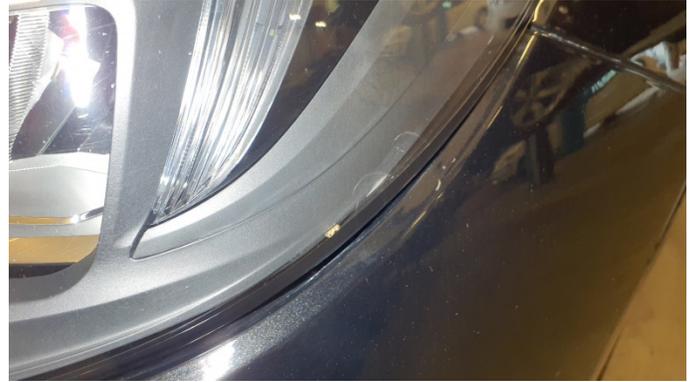
37. Scheinwerfer Halogen - Links
Kratzer -

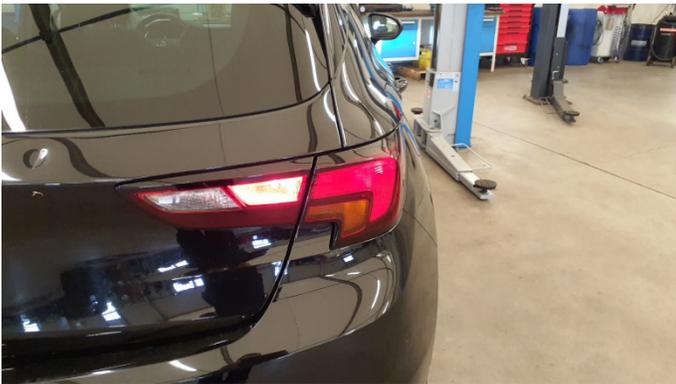
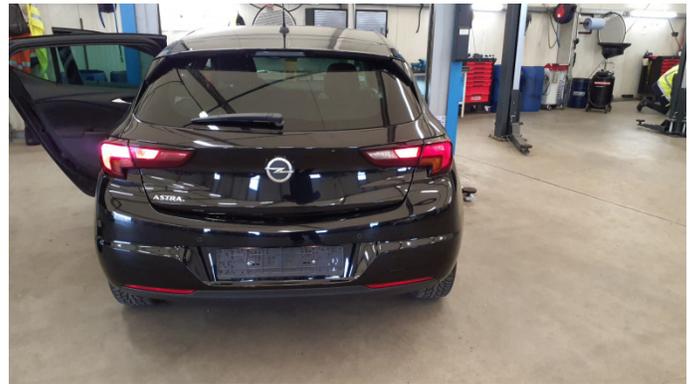
| 38. | Rückleuchte Rechts | Ohne Funktion |

38. Rückleuchte Rechts
Ohne Funktion -

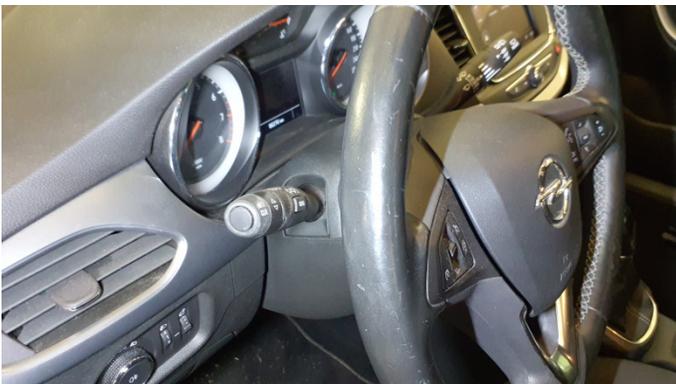
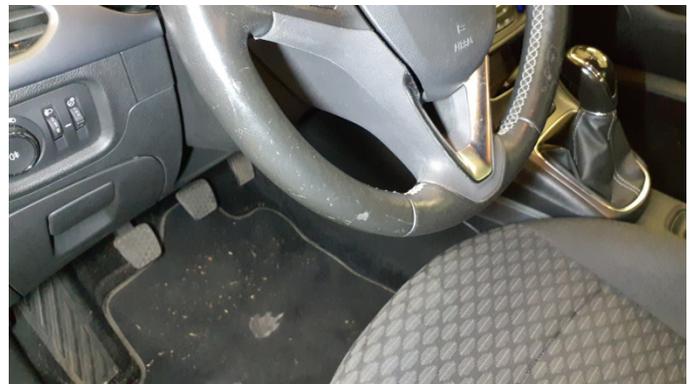
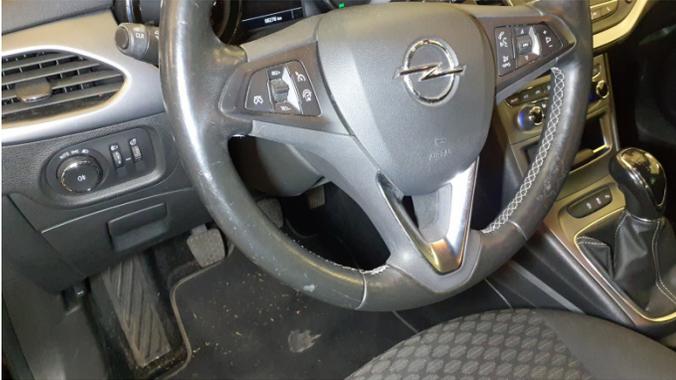
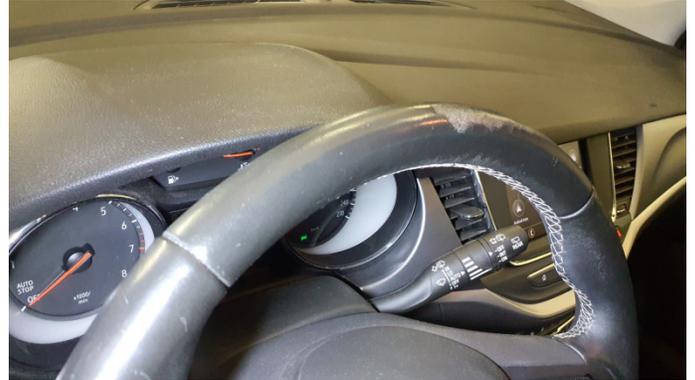
| 39. | Lenkrad Leder | Beschädigt |

39. Lenkrad Leder
Beschädigt -

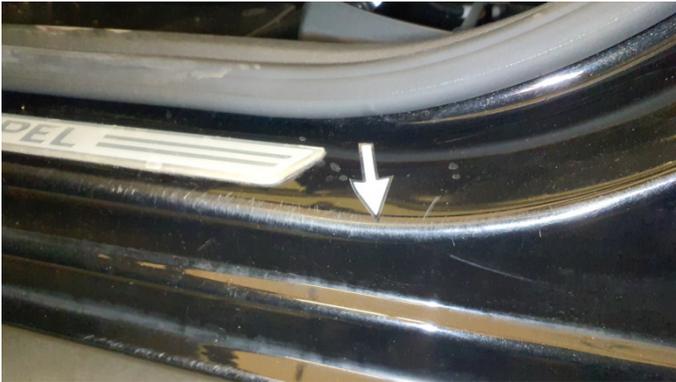
| 40. | Einstieg vorne links | Kratzer |

40. Einstieg vorne links
Kratzer -

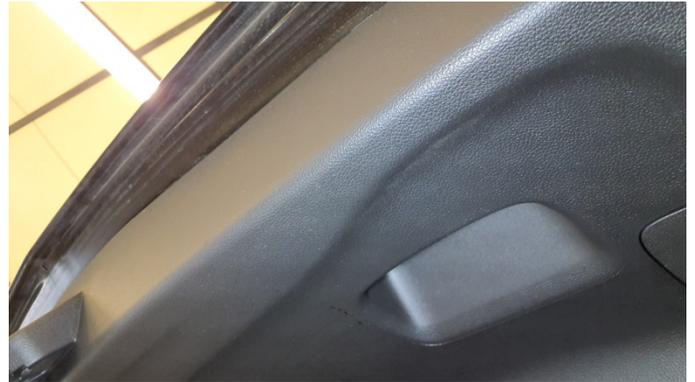
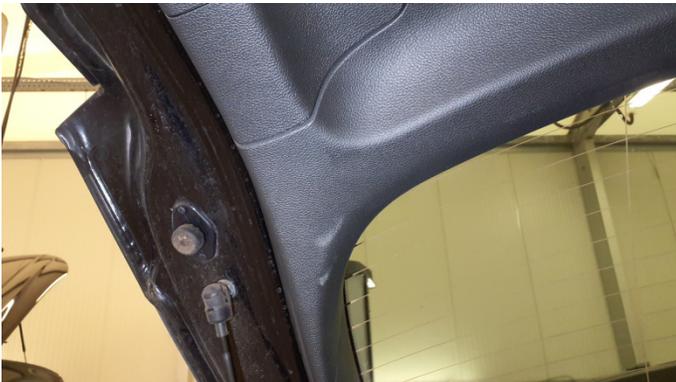
| 41. | Verkleidung Heckklappe | Kratzer |

41. Verkleidung Heckklappe
Kratzer -

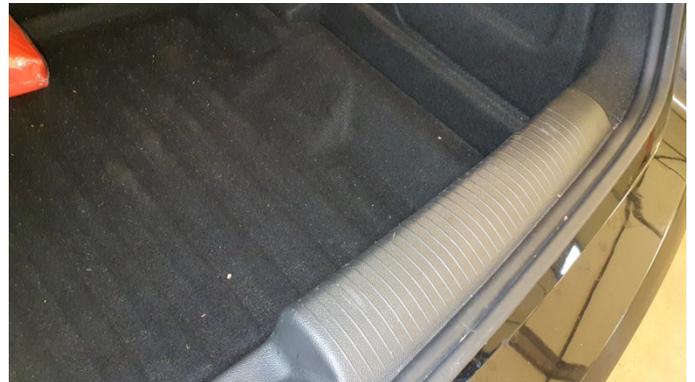
42. Verkleidung Schlossträger Kofferraum
Kratzer -

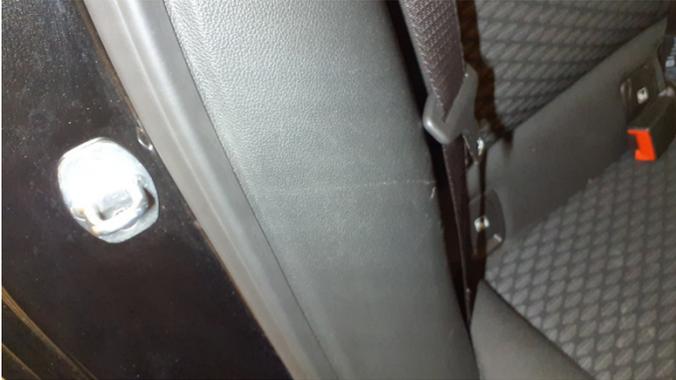
43. Verkleidung C Säule rechts innen
Kratzer -

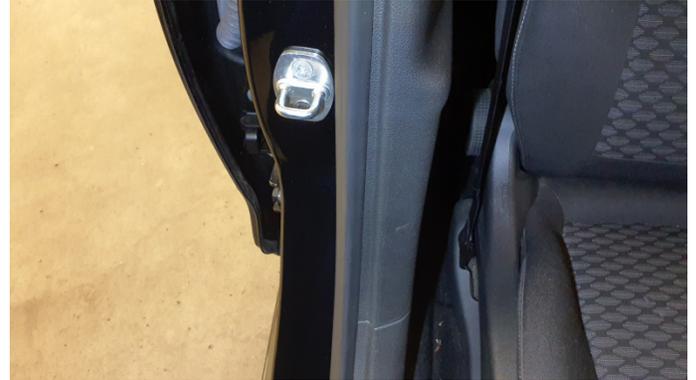
44. Verkleidung B Säule rechts innen
Kratzer -
