Zustandsbericht

Berichtsnummer : 0000000845919-DE961 Amtl. Kennzeichen :

Skoda Fabia (NJ3)(08.2014->) Ambition

Fahrzeug-Ident.-Nr.:	TMBER6NJ6JZ200927	Laufleistung abgelesen:	20899 km
Erstzulassung / Baujahr:	31.08.2018 / 2018	Besichtigungsdatum/-ort:	03.06.2025 Zörbig
Nächste HU / AU:	06.2025 / 06.2025	Verbleibende KM bis Service:	0
Verbleibende Tage bis Service:	0

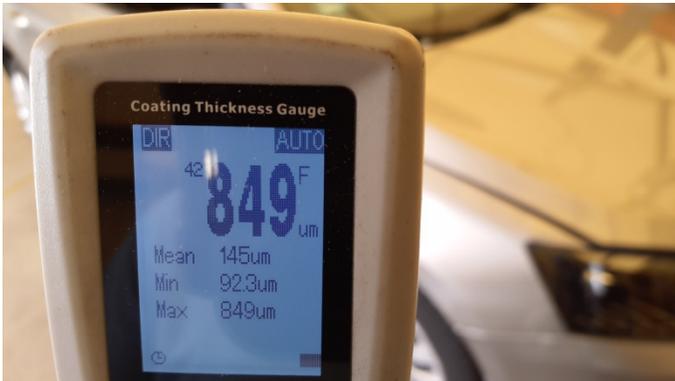
1. Kotflügel Vorne - Rechts
Nachlackiert -

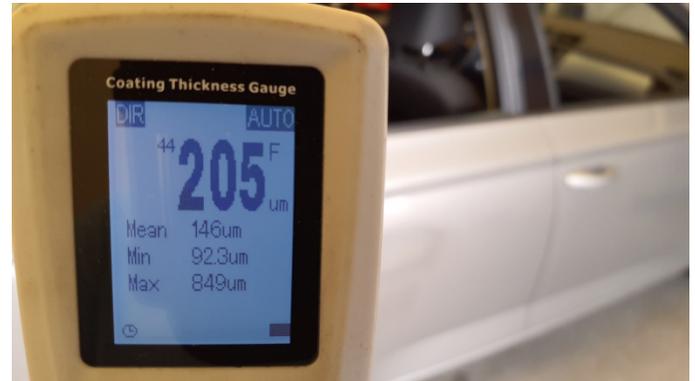
2. Tür Hinten - Rechts
Nachlackiert -

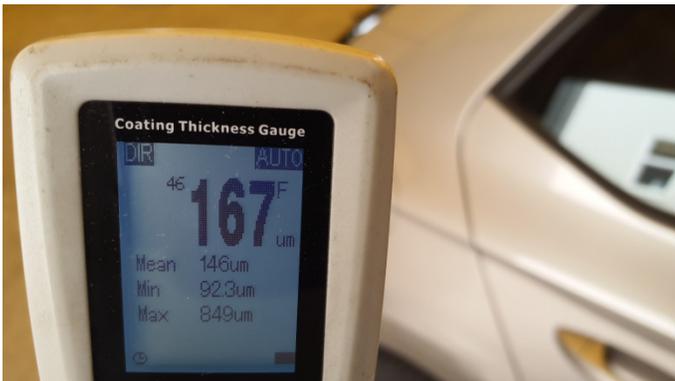
3. Seitenwand - Hinten - Rechts
Nachlackiert -

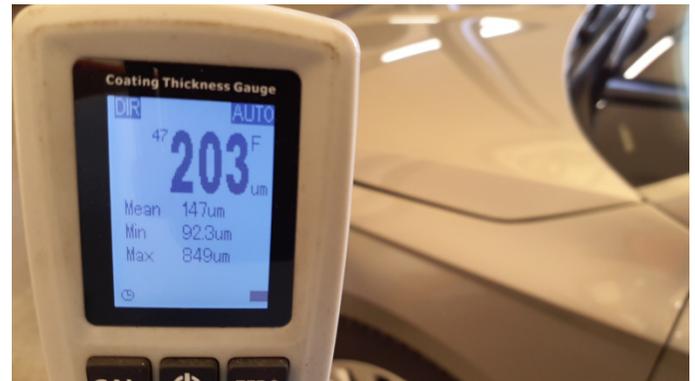
4. Kotflügel Vorne - Links
Nachlackiert -

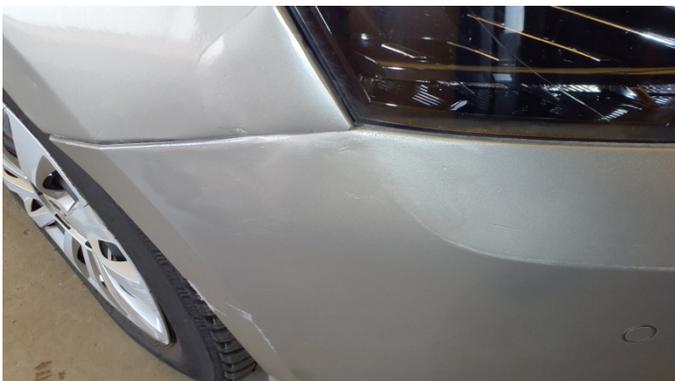
5. Stoßfänger Vorne
Nachlackiert -

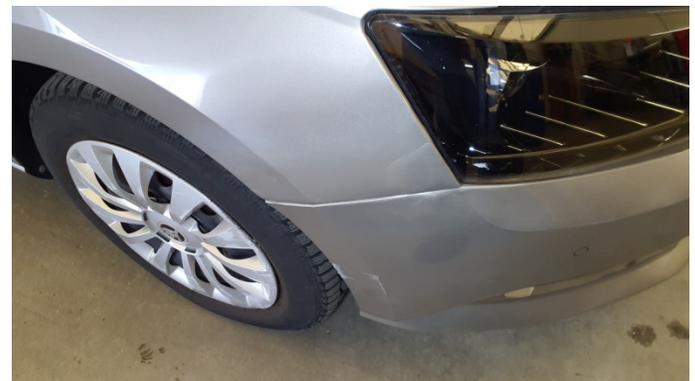
6. Karosserie Außen
Farbunterschied -

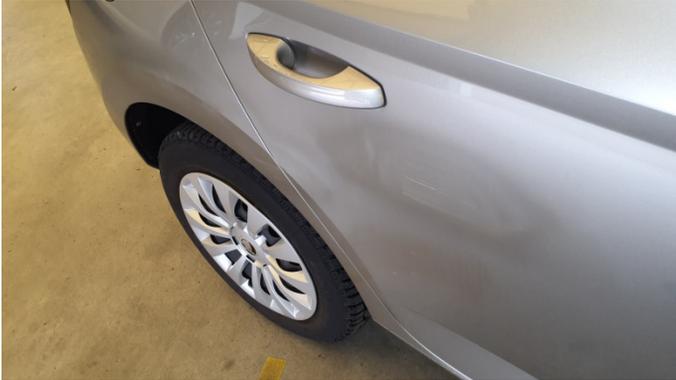
6. Karosserie Außen
Farbunterschied -

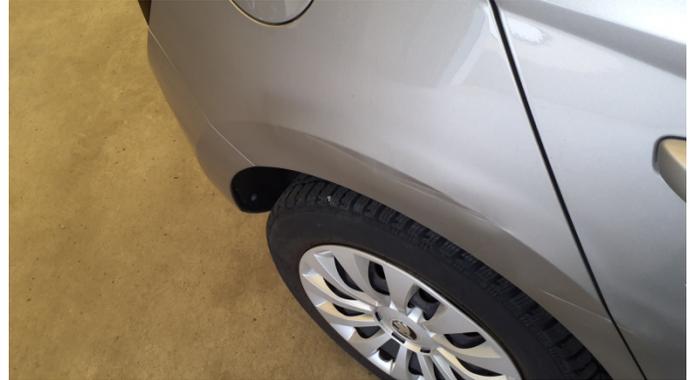
6. Karosserie Außen
Farbunterschied -

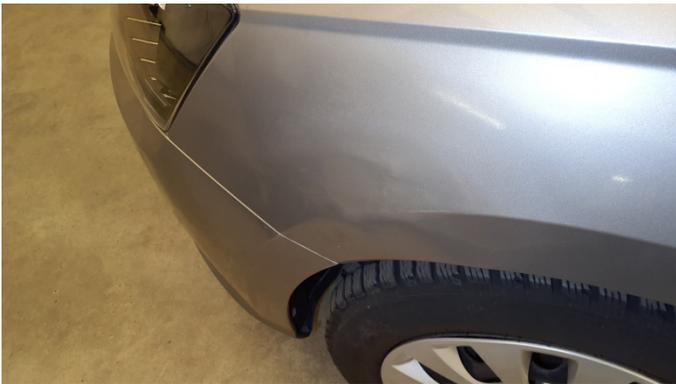
6. Karosserie Außen
Farbunterschied -

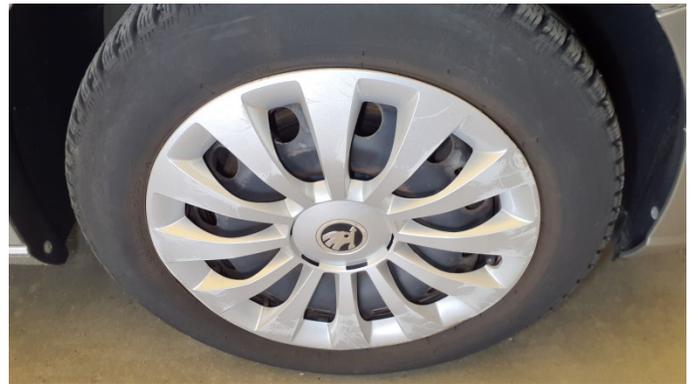
7. Radkappe - Vorne - Rechts
Kratzer -

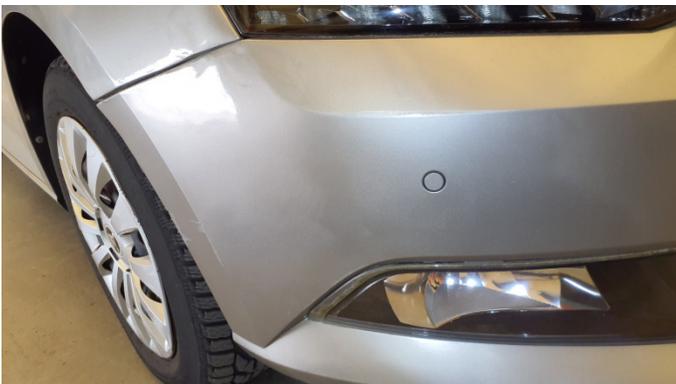
8. Stoßfänger Vorne
Kratzer -

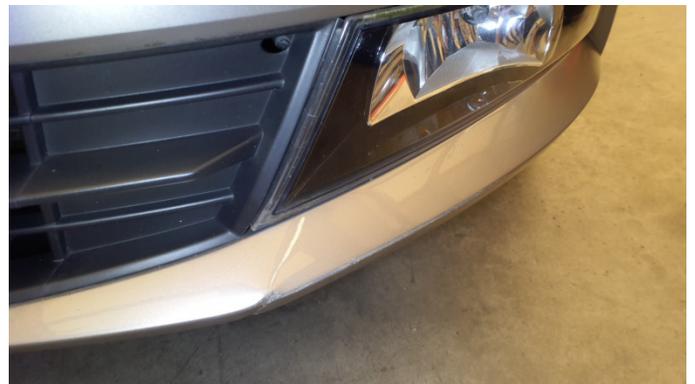
8. Stoßfänger Vorne
Kratzer -

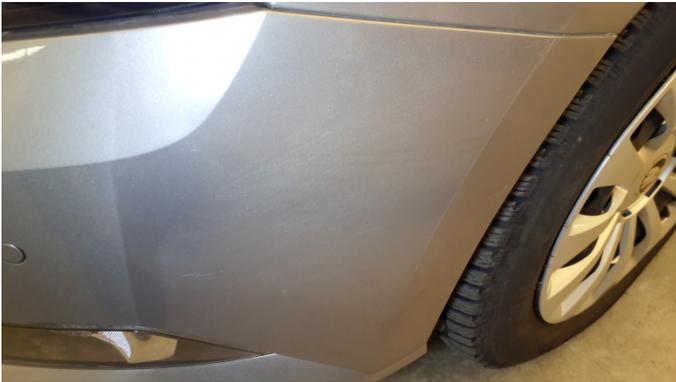
8. Stoßfänger Vorne
Kratzer -

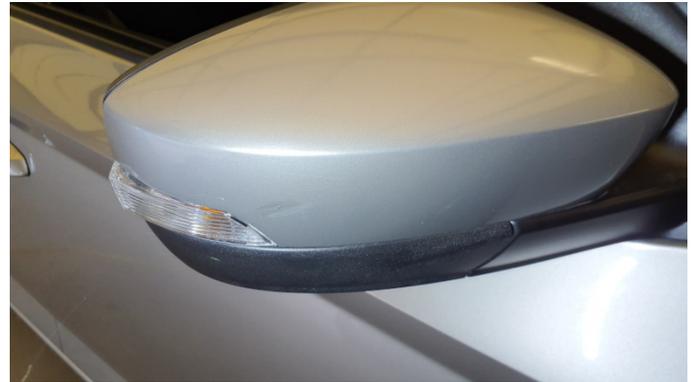
9. Außenspiegel - Rechts
Kratzer -

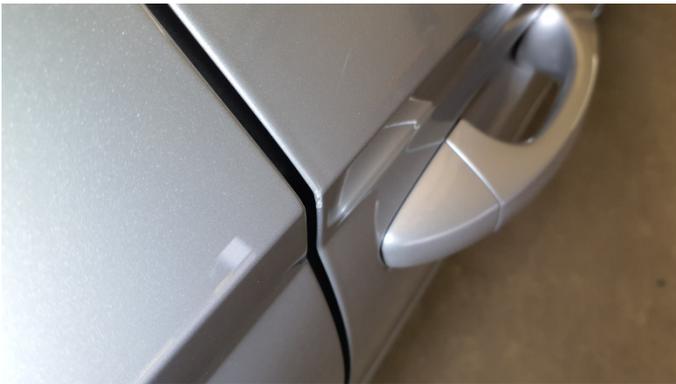
10. Tür Vorne - Rechts
Kratzer -

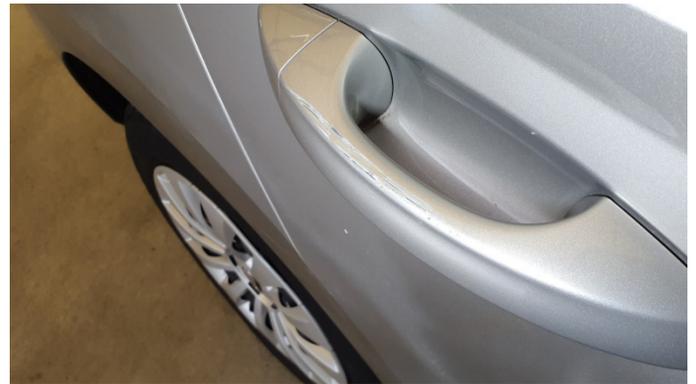
11. Tür Hinten - Rechts
Kratzer -

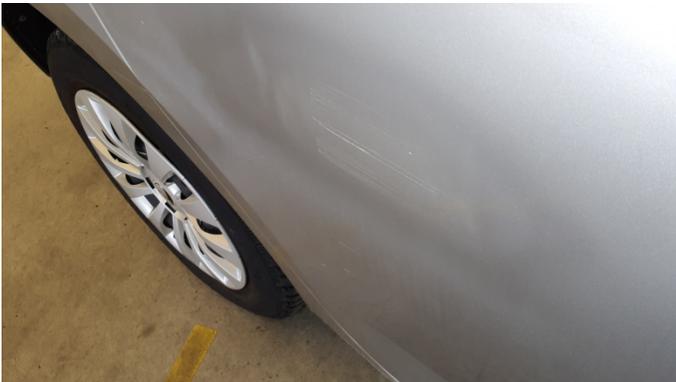
11. Tür Hinten - Rechts
Kratzer -

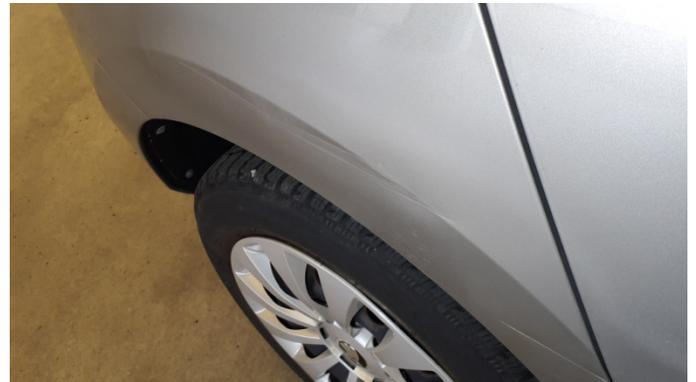
12. Seitenwand - Hinten - Rechts
Kratzer -

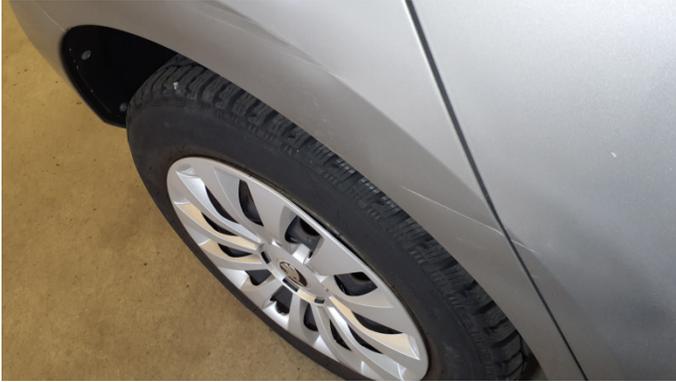
12. Seitenwand - Hinten - Rechts
Kratzer -

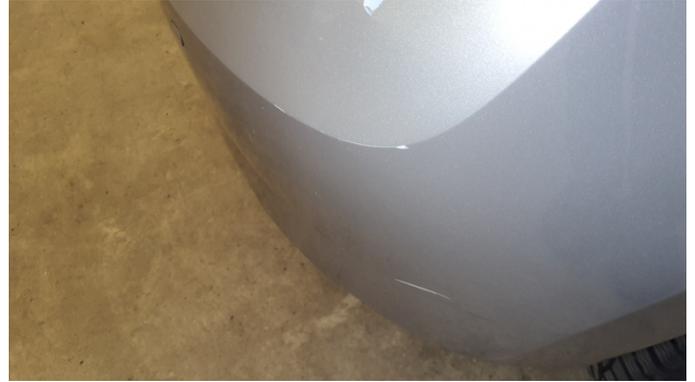
13. Stoßfänger Hinten
Kratzer -

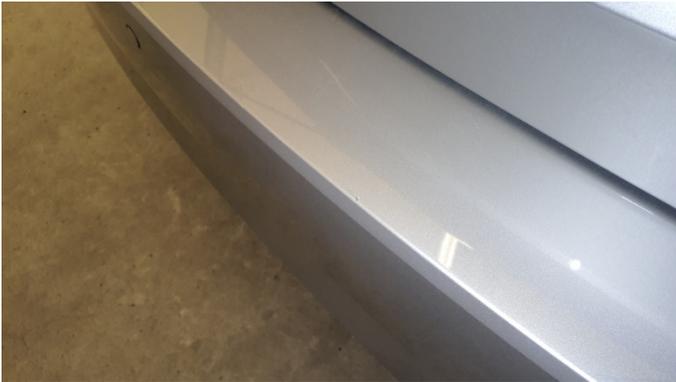
13. Stoßfänger Hinten
Kratzer -

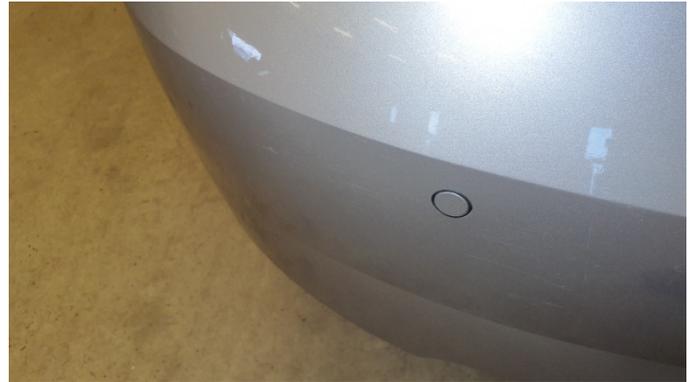
13. Stoßfänger Hinten
Kratzer -

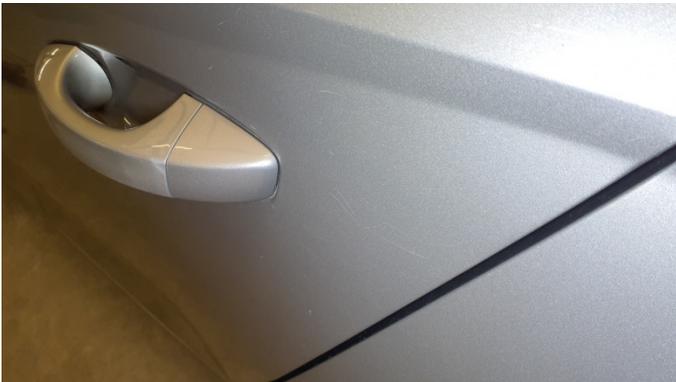
14. Tür Hinten - Links
Kratzer -

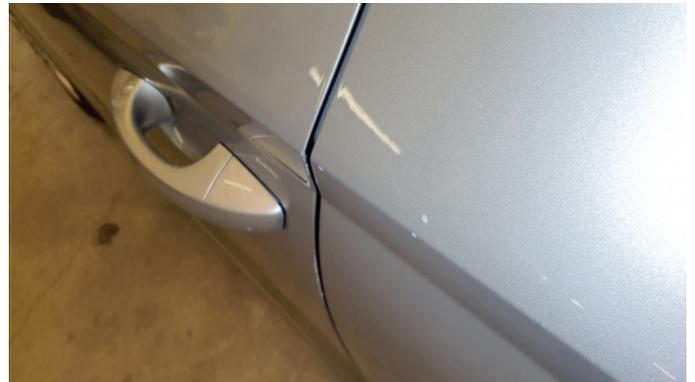
14. Tür Hinten - Links
Kratzer -

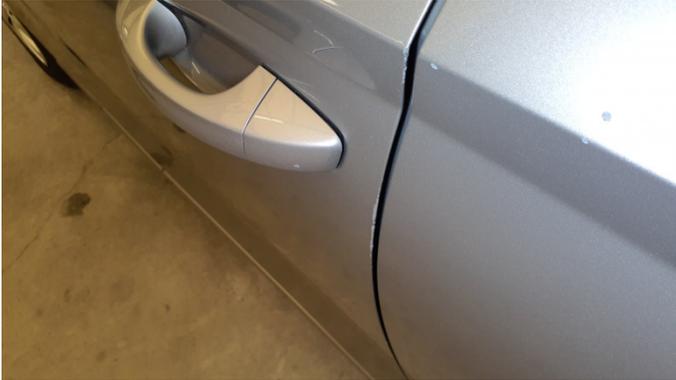
15. Tür Vorne - Links
Kratzer -

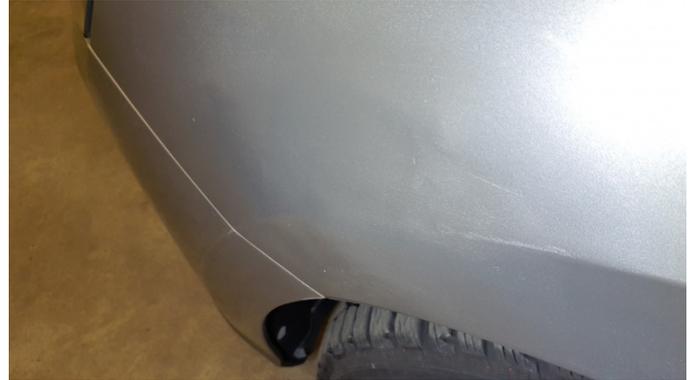
16. Kotflügel Vorne - Links
Kratzer -

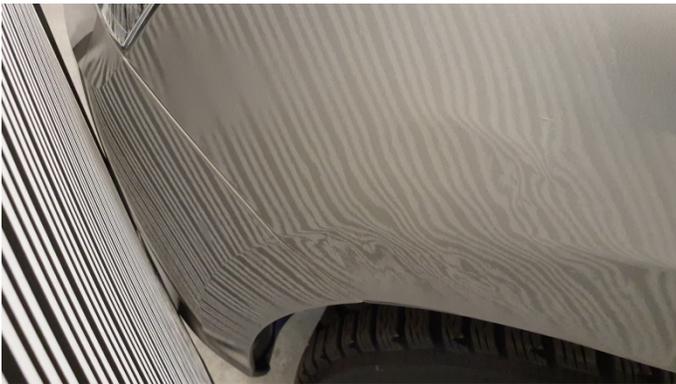
17. Kotflügel Vorne - Links
Dellen / Beulen -

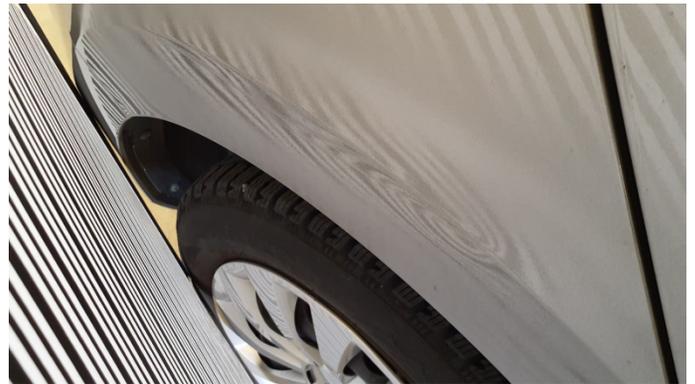
18. Seitenwand - Hinten - Rechts
Dellen / Beulen -

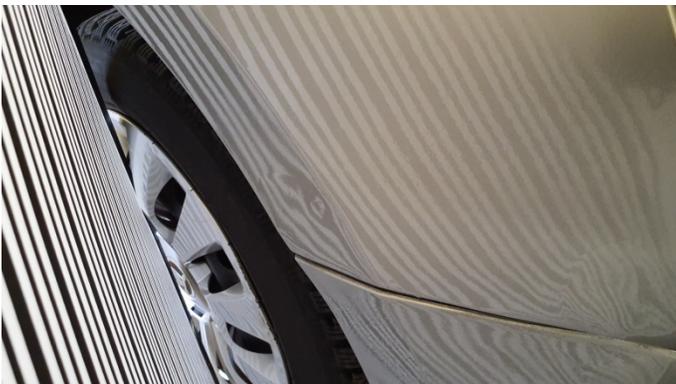
19. Kotflügel Vorne - Rechts
Dellen / Beulen -

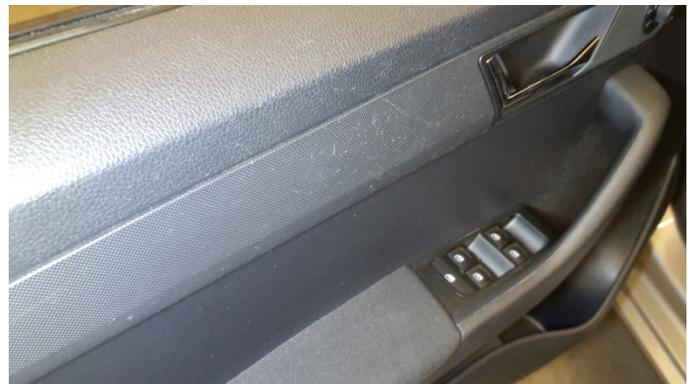
20. Türverkleidung Vorne - Links
Kratzer -

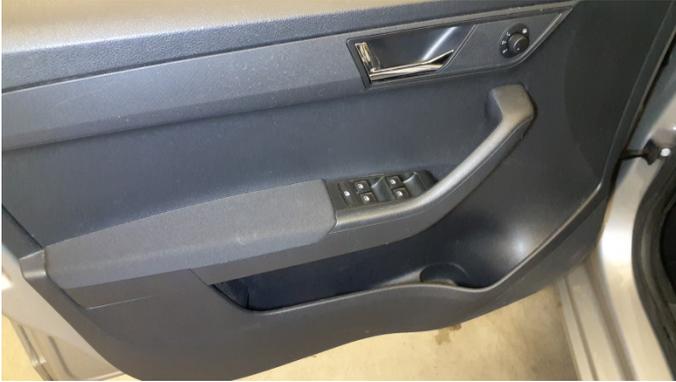
20. Türverkleidung Vorne - Links
Kratzer -

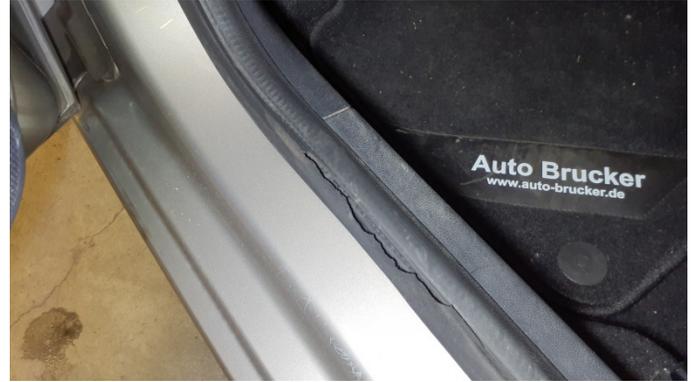
21. Türdichtung Vorne - Links
Beschädigt -

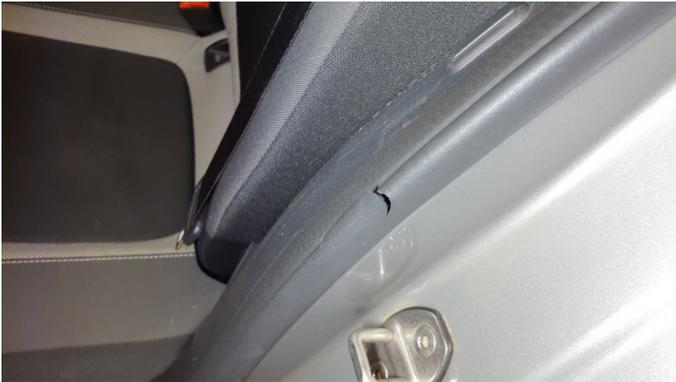
22. Türdichtung Hinten - Links
Beschädigt -

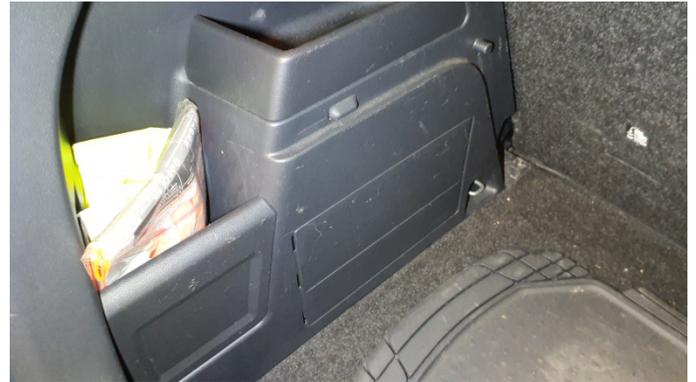
23. Kofferraumverkleidung Links
Kratzer -

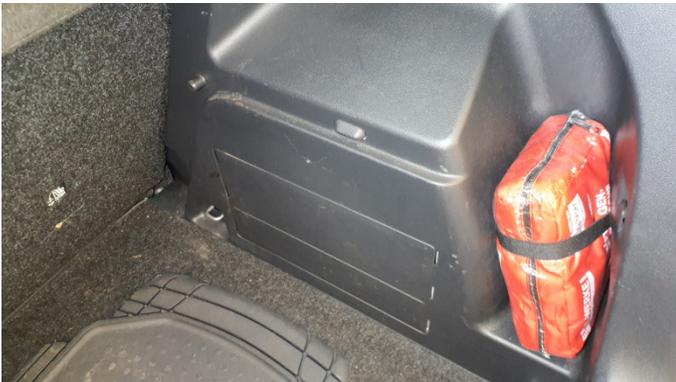
24. Kofferraumverkleidung Rechts
Kratzer -

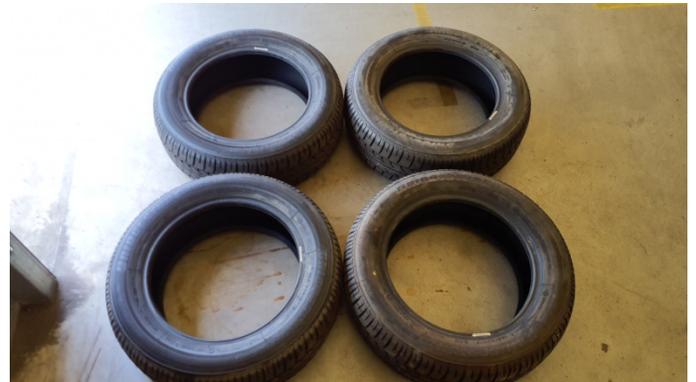
25. 2. Reifensatz
Nicht In Ordnung -

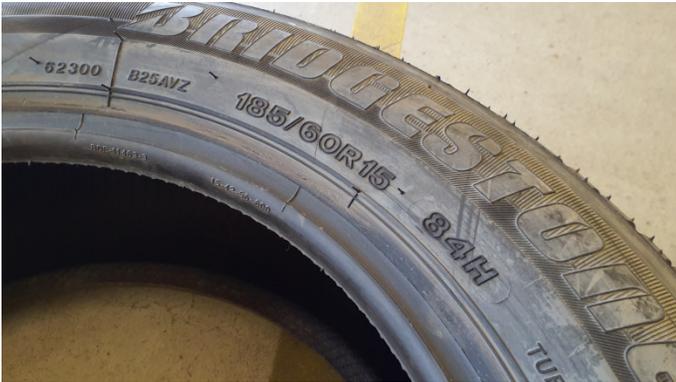
25. 2. Reifensatz
Nicht In Ordnung -

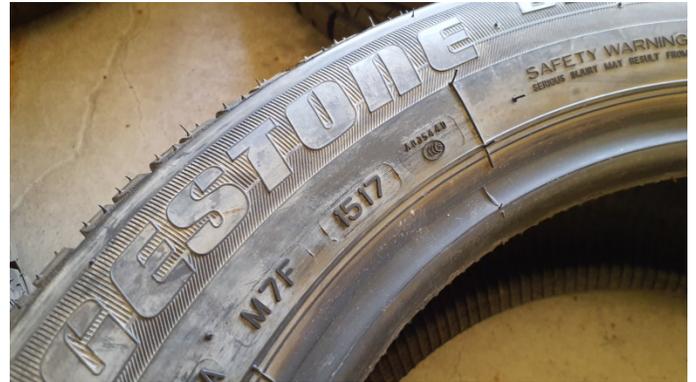
25. 2. Reifensatz
Nicht In Ordnung -

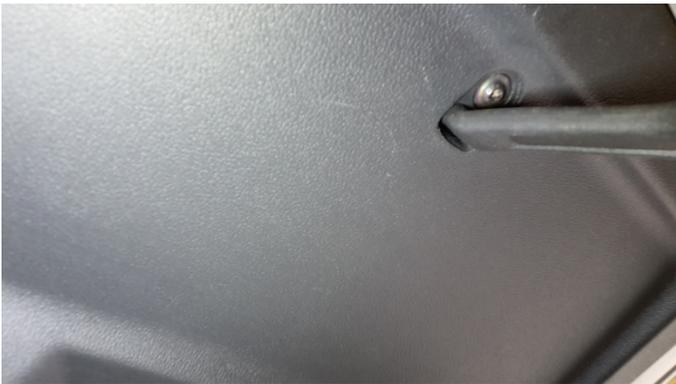
26. Verkleidung Heckklappe
Kratzer -

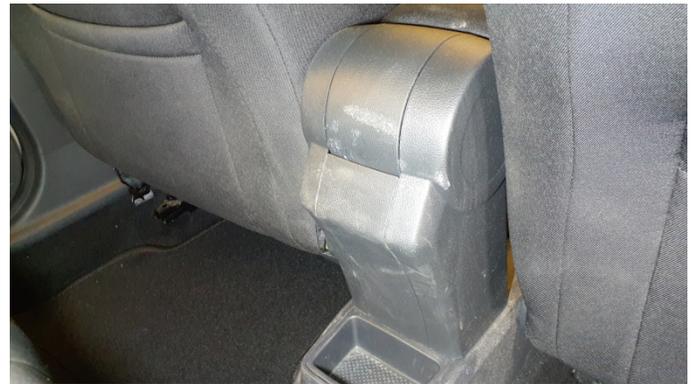
27. Mittelkonsole
Verschmutzt (stark) -

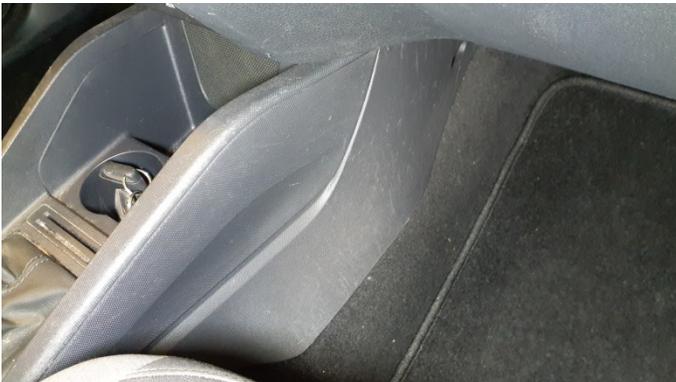
28. Armaturenbrett
Kratzer -

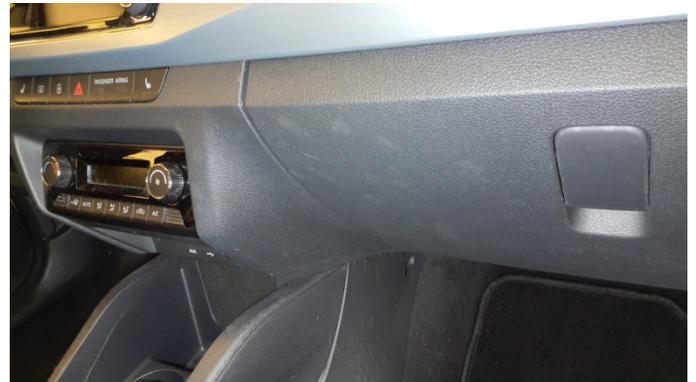
28. Armaturenbrett
Kratzer -

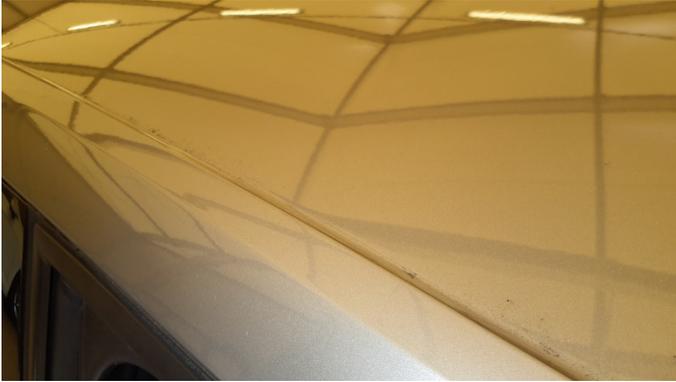
29. Dach
Fleck -

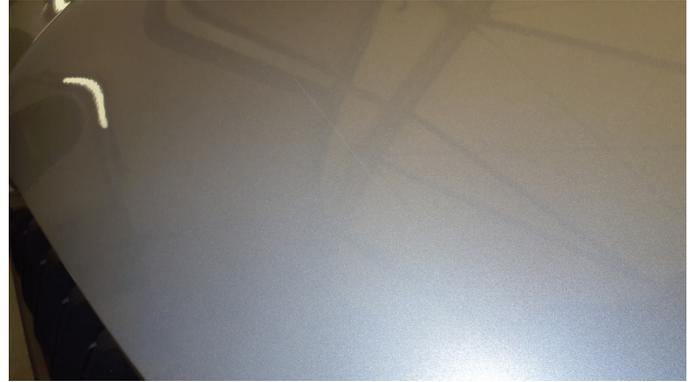
30. Motorhaube
Kratzer -

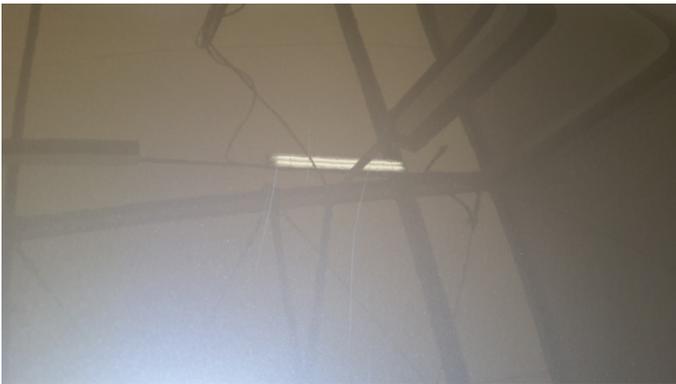
30. Motorhaube
Kratzer -

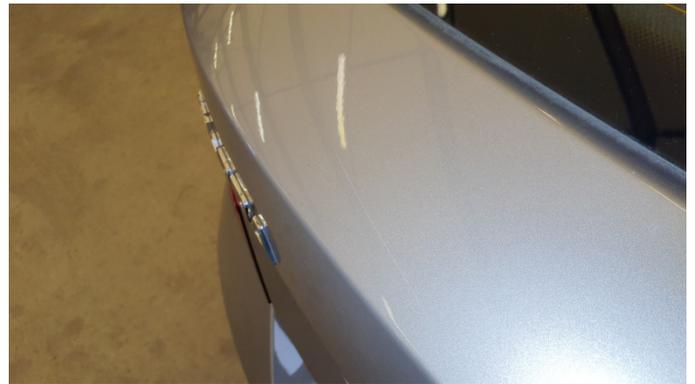
31. Heckklappe
Kratzer -

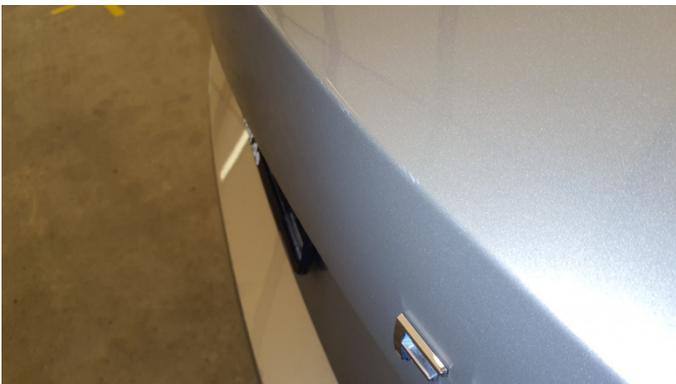
31. Heckklappe
Kratzer -

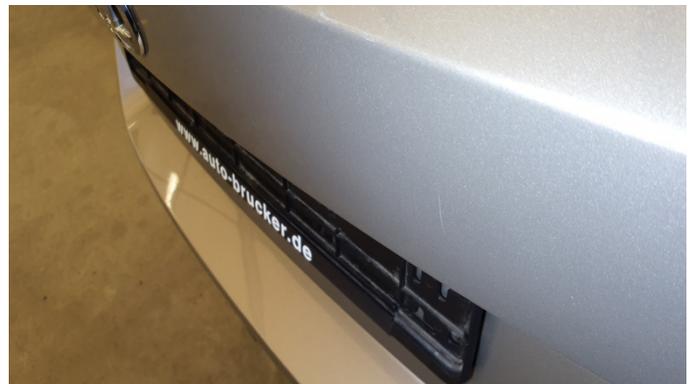
31. Heckklappe
Kratzer -
