Zustandsbericht

Berichtsnummer : 0000000843225-DE961 Amtl. Kennzeichen :

Volvo V40 (03.2012->) Momentum

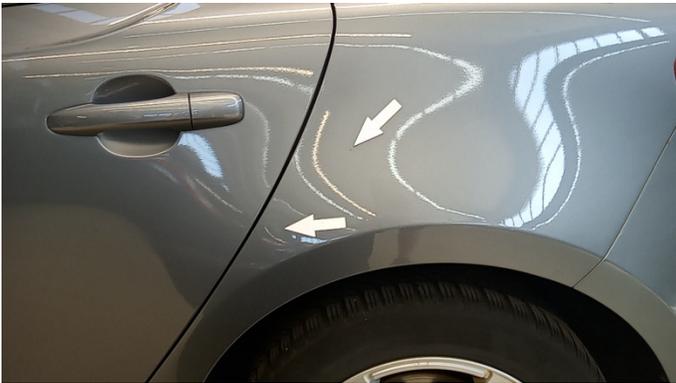
1. Seitenwand - Hinten - Links
2 Dellen -

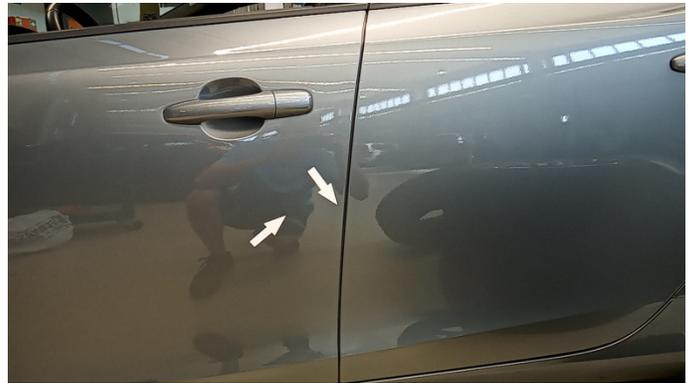
2. Tür Vorne - Links
Kratzer -

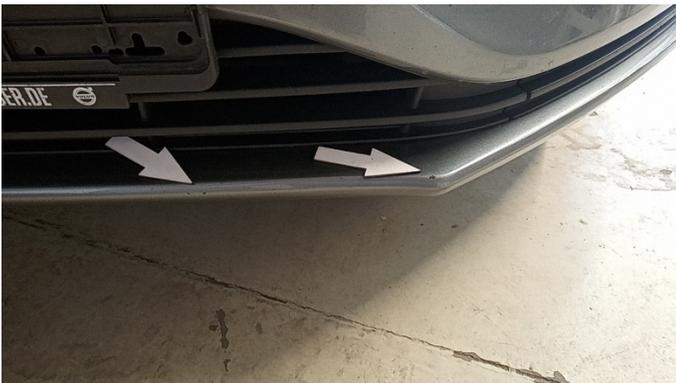
3. Stoßfänger Vorne
Kratzer -

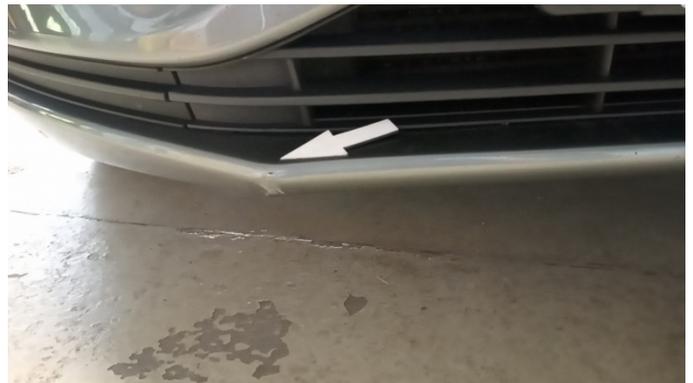
3. Stoßfänger Vorne
Kratzer -

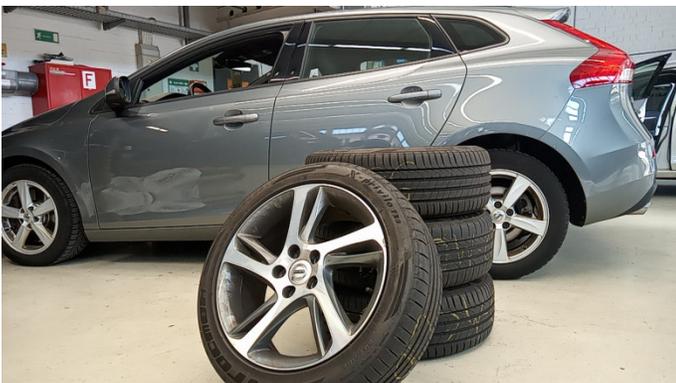
4. 2. Radsatz
Verschmutzt -
