## Zustandsbericht

| Berichtsnummer : | 0000000845364-DE961 | Amtl. Kennzeichen : | Ohne |

#### Ford Mondeo Turnier (CNG)(2014->) Titanium

| Erstzulassung / Baujahr: | 31.05.2016 / 2016 | Besichtigungsdatum/-ort: | 30.05.2025 Dortmund |

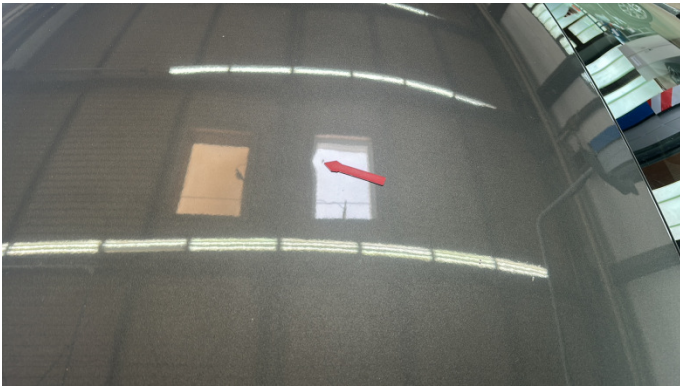
| | Bauteil | Schaden |
|---|---|---|
| 1. | Dach | 1 Delle |

1. Dach  
1 Delle -

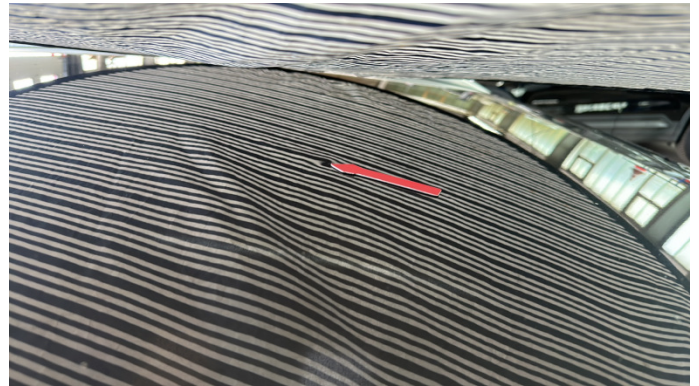
1. Dach  
1 Delle -

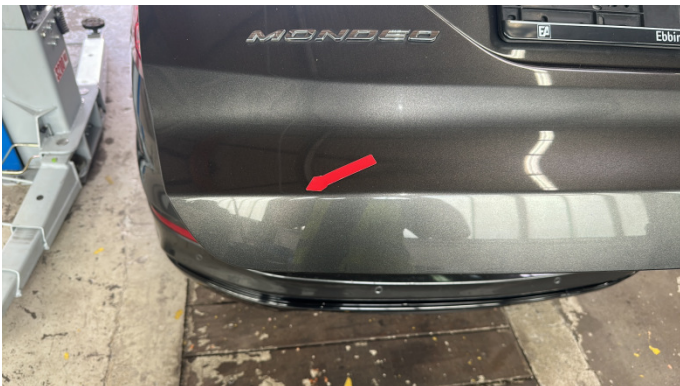
| | Bauteil | Schaden |
|---|---|---|
| 2. | Heckklappe | Kratzer |

2. Heckklappe  
Kratzer -

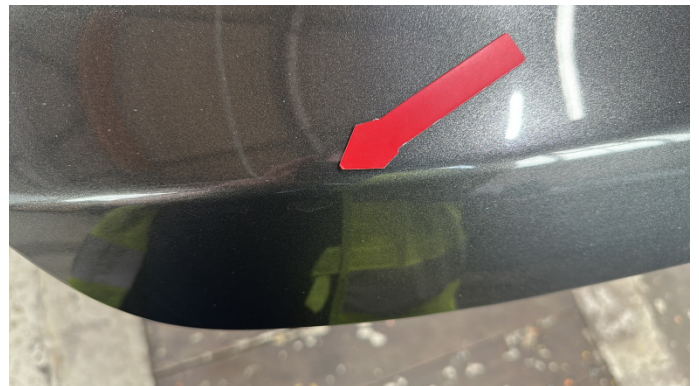
2. Heckklappe  
Kratzer -

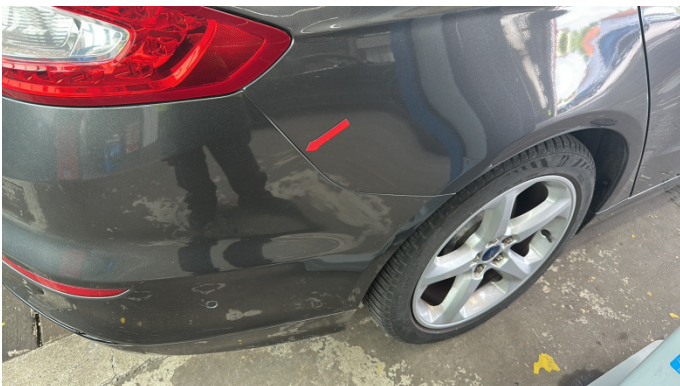
| | Bauteil | Schaden |
|---|---|---|
| 3. | Seitenwand - Hinten - Rechts | Spaltmaß Ungenau |

3. Seitenwand - Hinten - Rechts  
Spaltmaß Ungenau -

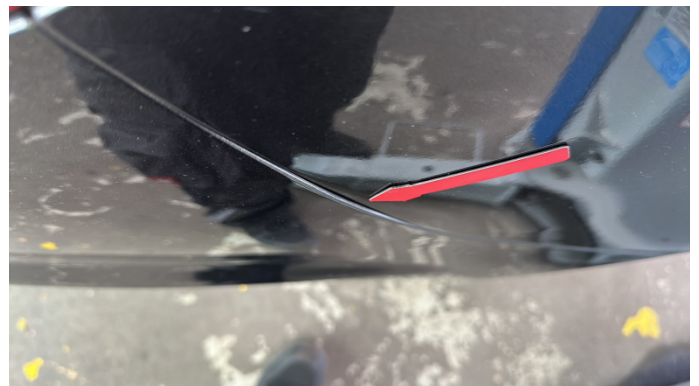
3. Seitenwand - Hinten - Rechts  
Spaltmaß Ungenau -

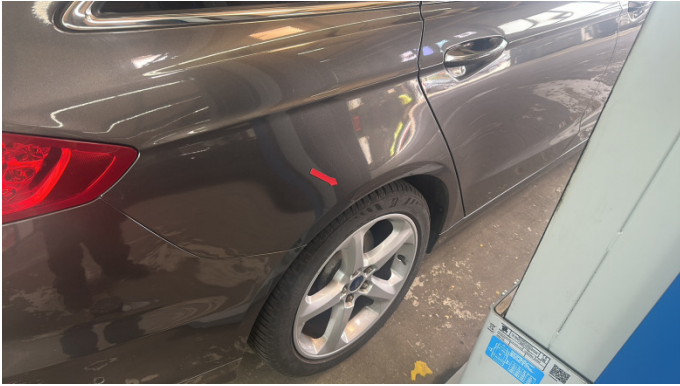
| | Bauteil | Schaden |
|---|---|---|
| 4. | Seitenwand - Hinten - Rechts | Kratzer |

4. Seitenwand - Hinten - Rechts  
**Kratzer -**

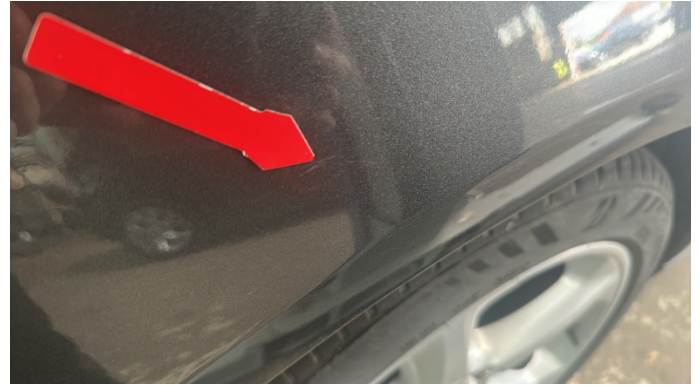
4. Seitenwand - Hinten - Rechts  
**Kratzer -**

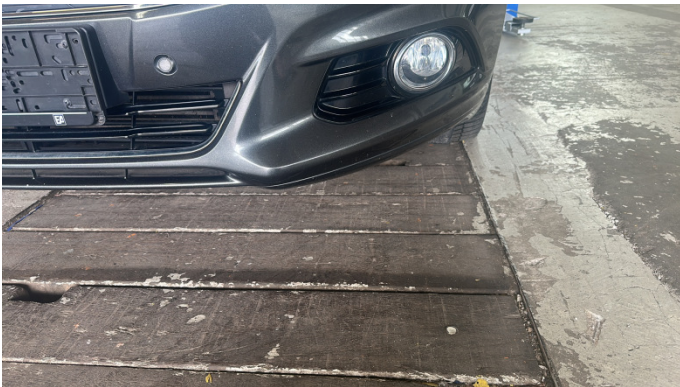
| | Bauteil | Schaden |
|---|---|---|
| 5. | Frontspoiler | Kratzer |

5. Frontspoiler  
**Kratzer -**

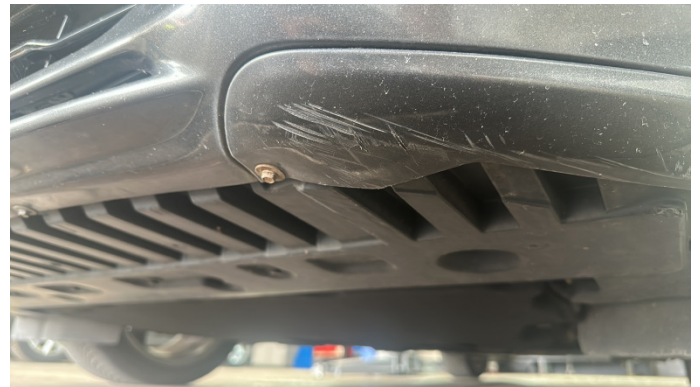
5. Frontspoiler  
**Kratzer -**

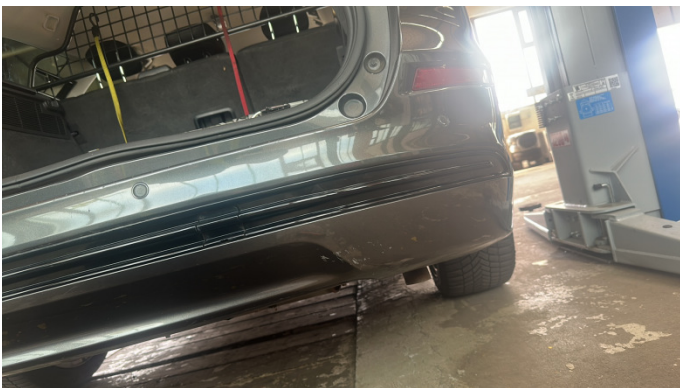
| | Bauteil | Schaden |
|---|---|---|
| 6. | Stoßfänger Hinten | Kratzer |

6. Stoßfänger Hinten  
**Kratzer -**

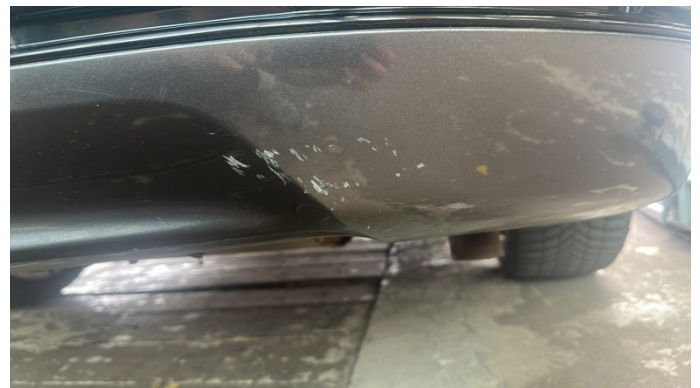
6. Stoßfänger Hinten  
**Kratzer -**

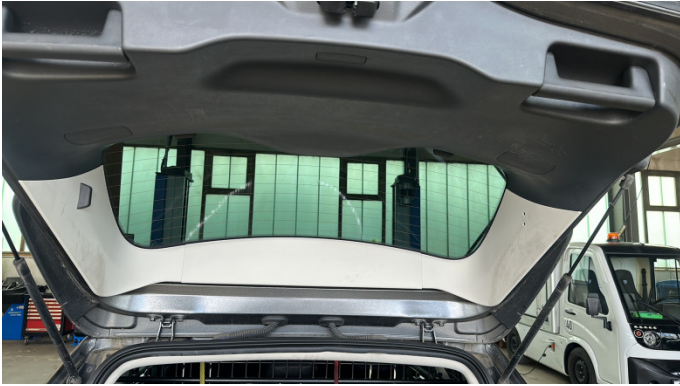
| | Bauteil | Schaden |
|---|---|---|
| 7. | Heckklappenverkleidung | Fehlt |

7. Heckklappenverkleidung  
**Fehlt -**

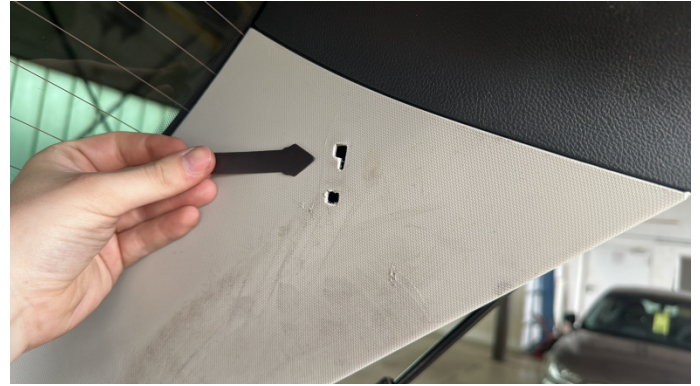
7. Heckklappenverkleidung  
**Fehlt -**

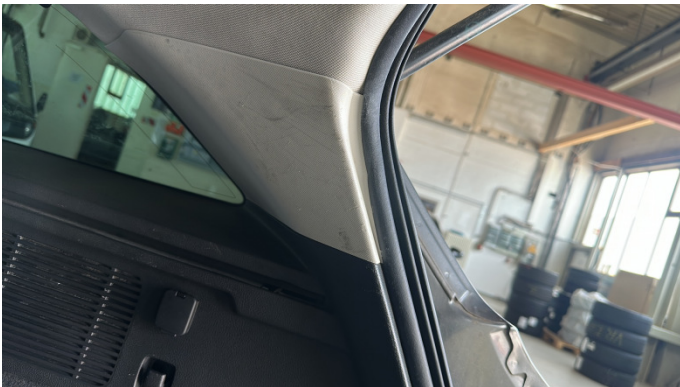
| | Bauteil | Schaden |
|---|---|---|
| 8. | C-Säule Verkleidung | Kratzer |

8. C-Säule Verkleidung  
**Kratzer -**

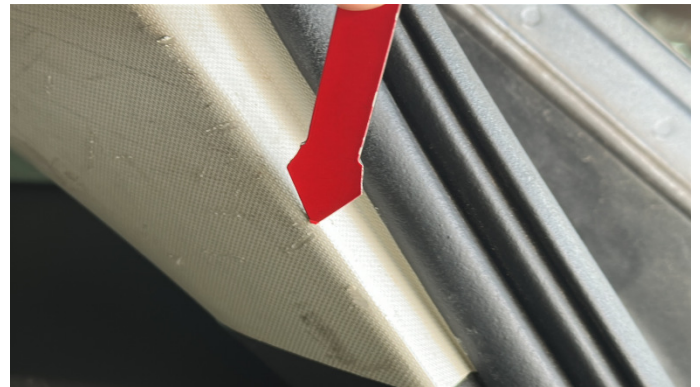
8. C-Säule Verkleidung  
**Kratzer -**

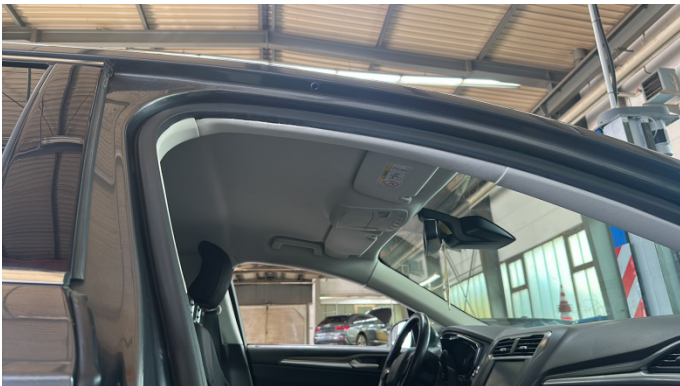
| | Bauteil | Schaden |
|---|---|---|
| 9. | Dachhimmel | Nicht In Ordnung |

9. Dachhimmel  
**Nicht In Ordnung -**

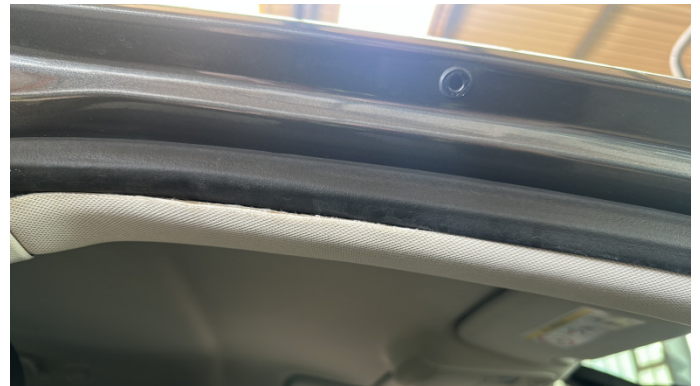
9. Dachhimmel  
**Nicht In Ordnung -**

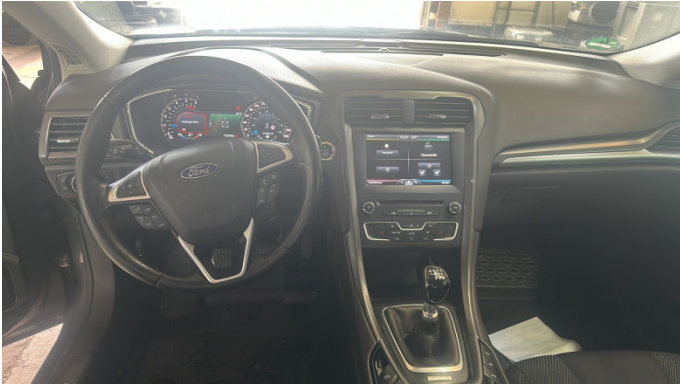
| | Bauteil | Schaden |
|---|---|---|
| 10. | Armaturenbrett | In Ordnung |

10. Armaturenbrett  
**In Ordnung -**

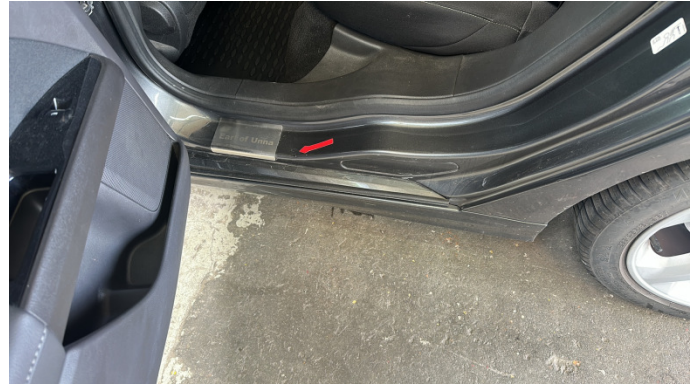
| | Bauteil | Schaden |
|---|---|---|
| 11. | Einstieg hinten links | 1 Delle |

11. Einstieg hinten links  
**1 Delle -**

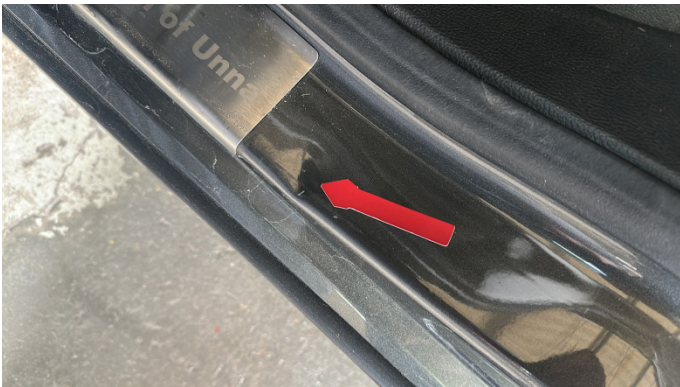
11. Einstieg hinten links  
**1 Delle -**

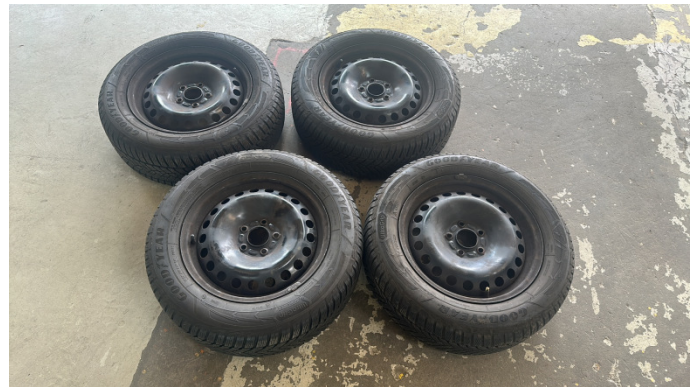
| | Bauteil | Schaden |
|---|---|---|
| 12. | 2. Radsatz | Beschädigt |

12. 2. Radsatz  
**Beschädigt -**

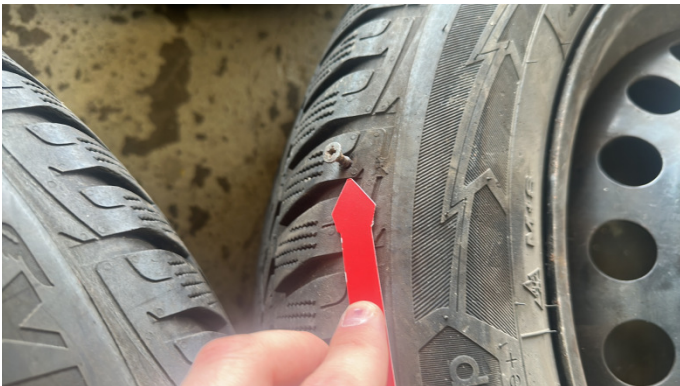
12. 2. Radsatz  
**Beschädigt -**

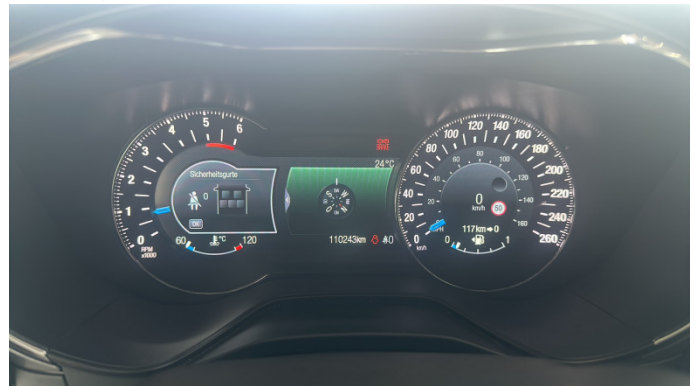
| | Bauteil | Schaden |
|---|---|---|
| 13. | Warnleuchte | In Ordnung |

13. Warnleuchte  
**In Ordnung -**
