Zustandsbericht

Berichtsnummer : 000000844099-DE961 Amtl. Kennzeichen :

Ford Fiesta (CCN)(2012->) Titanium

Fahrzeug-Ident.-Nr.:	WF0DXXGAKDFD68230	Laufleistung abgelesen:	77099 km
Erstzulassung / Baujahr:	25.03.2015 / 2015	Besichtigungsdatum/-ort:	23.05.2025 Zörbig
Nächste HU / AU:	05.2025 / 05.2025	Verbleibende KM bis Service:	6000
Verbleibende Tage bis Service:	150

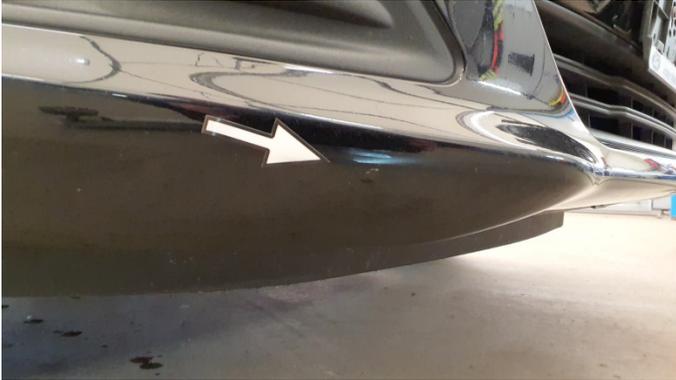
1. Stoßfänger Vorne
Kratzer -

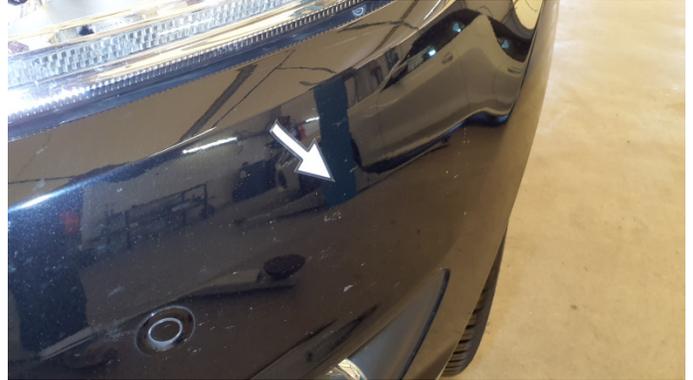
1. Stoßfänger Vorne
Kratzer -

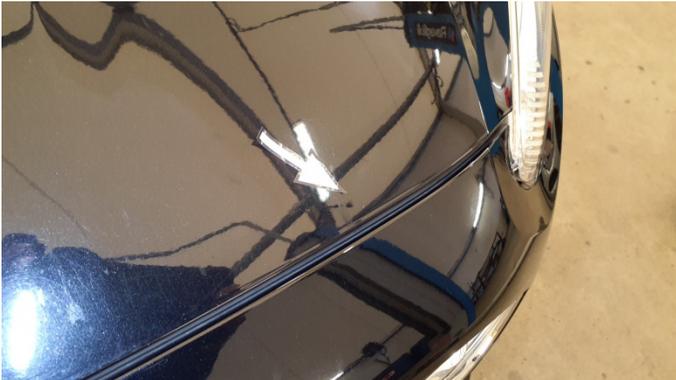
2. Motorhaube
Steinschlag -

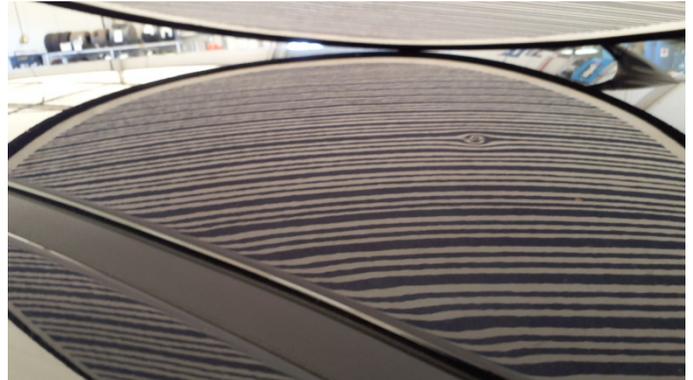
3. Dach
3 Dellen -

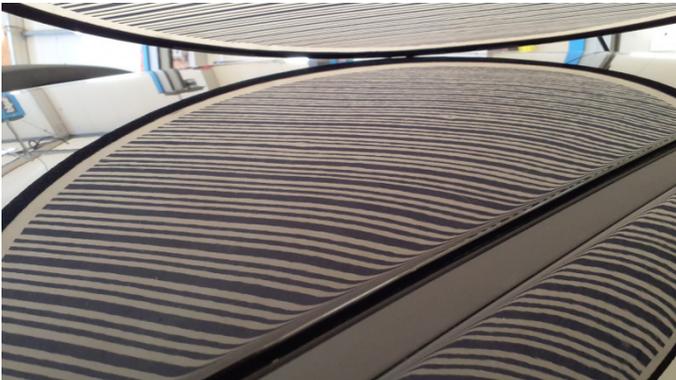
3. Dach
3 Dellen -

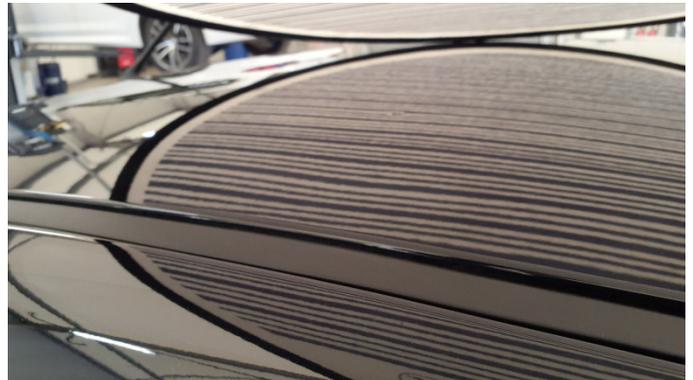
3. Dach
3 Dellen -

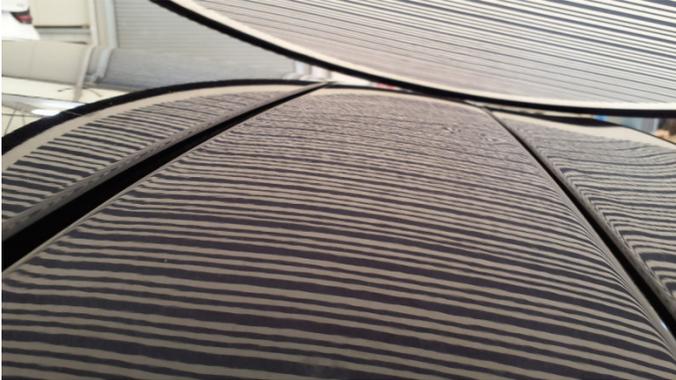
4. Heckklappe
3 Dellen -

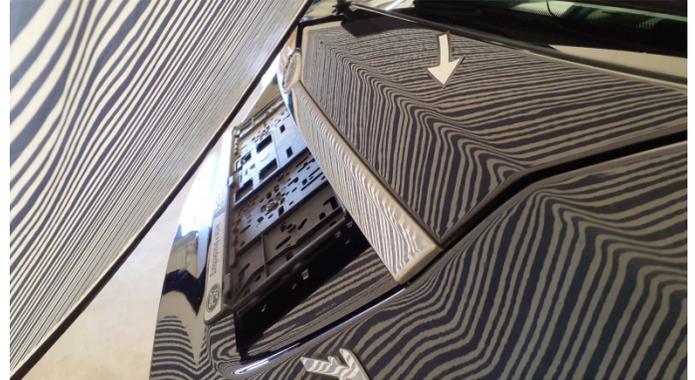
4. Heckklappe
3 Dellen -

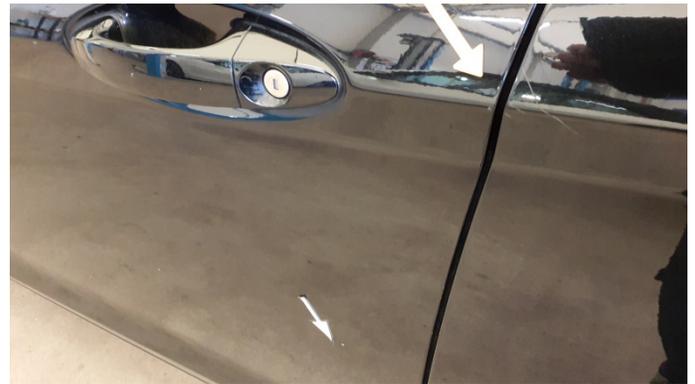
5. Tür Vorne - Links
Kratzer -

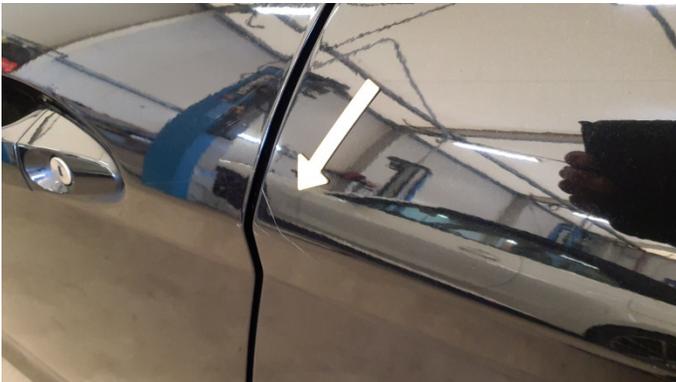
6. Tür Hinten - Links
Kratzer -

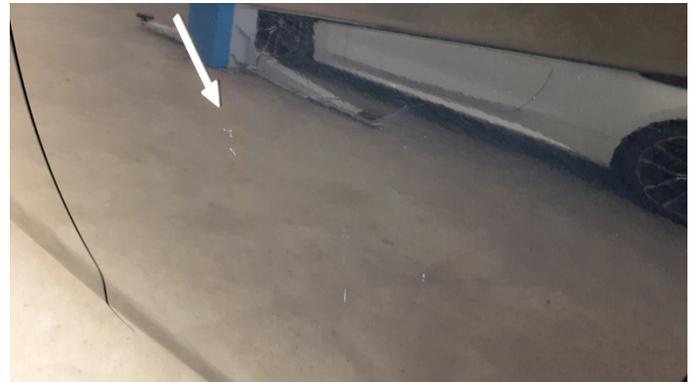
6. Tür Hinten - Links
Kratzer -

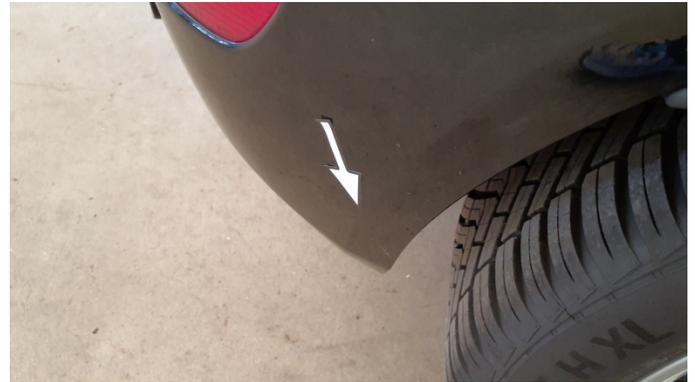
7. Stoßfänger Hinten
Kratzer -

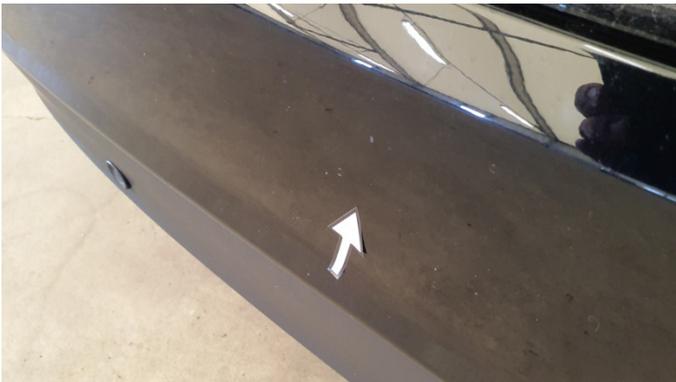
7. Stoßfänger Hinten
Kratzer -

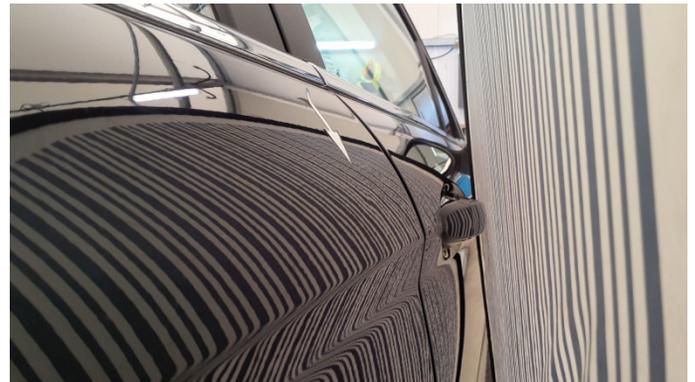
8. Tür Hinten - Rechts
1 Delle -

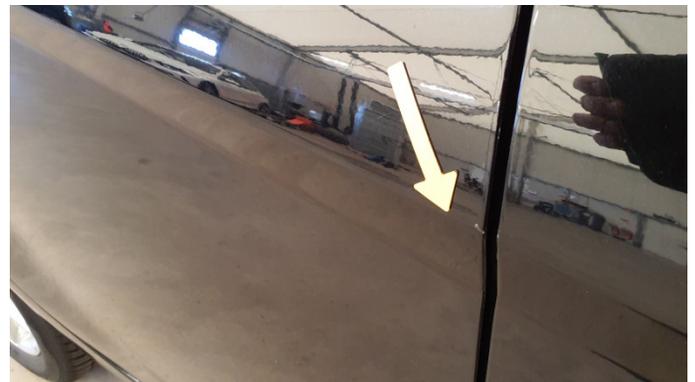
9. Tür Hinten - Rechts
Kratzer -

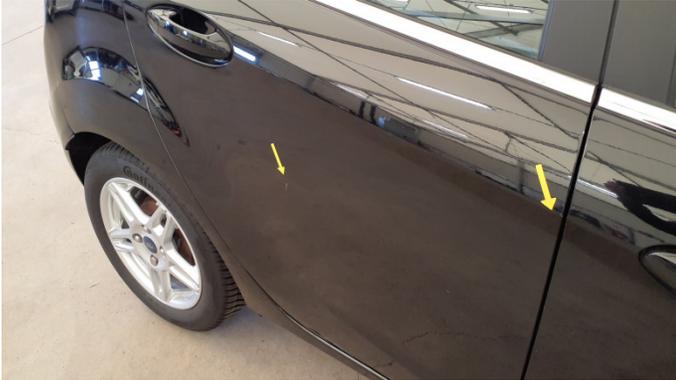
9. Tür Hinten - Rechts
Kratzer -

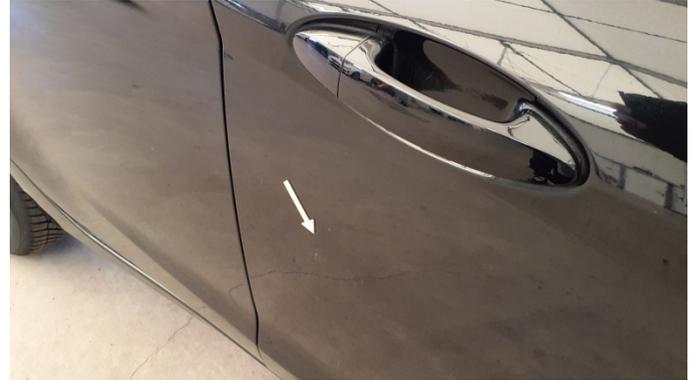
10. Tür Vorne - Rechts
Kratzer -

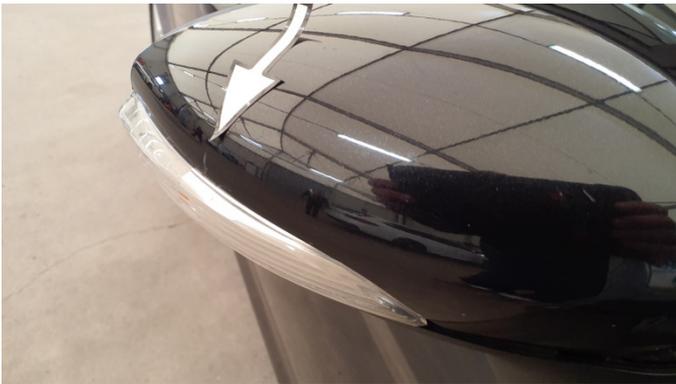
11. Außenspiegel Gehäuse - Rechts
Kratzer -

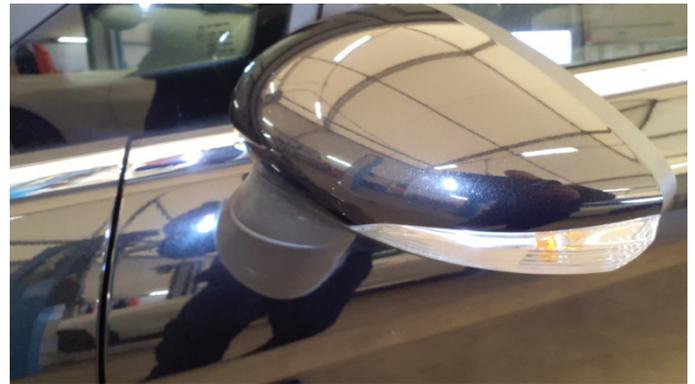
12. Außenspiegel Gehäuse - Links
Steinschlag -

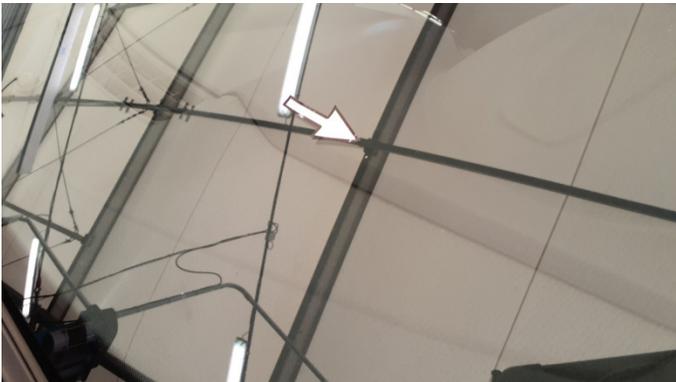
13. Windschutzscheibe
Steinschlag -

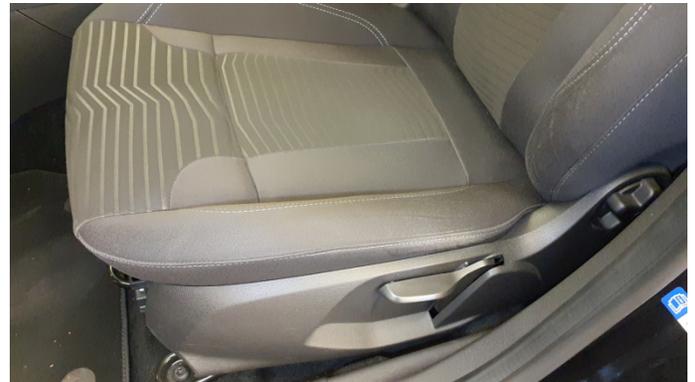
14. Sitz - Vorne - Links: Kissen
Verschlissen -

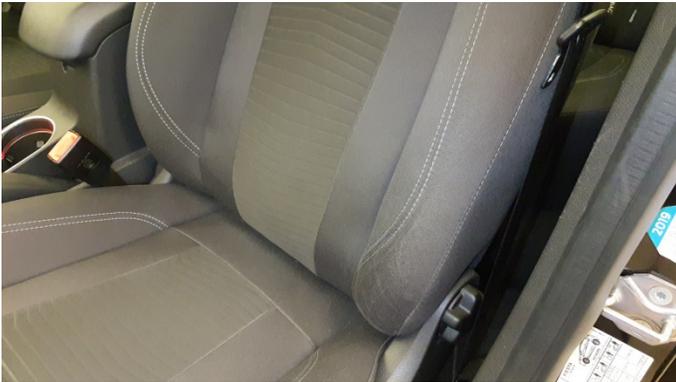
15. Sitz - Vorne - Links: Lehne
Verschlissen -

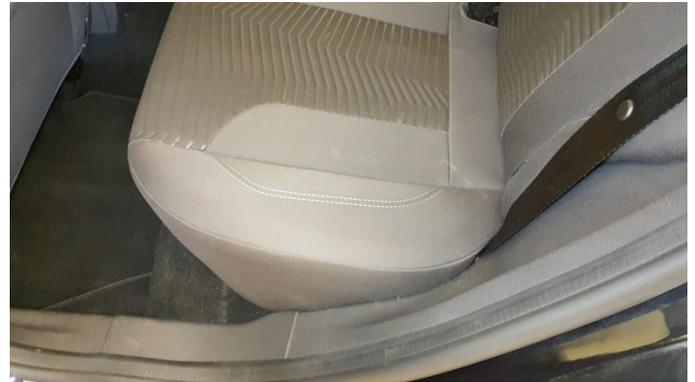
16. Sitzbank - Hinten: Kissen
Verschmutzt -

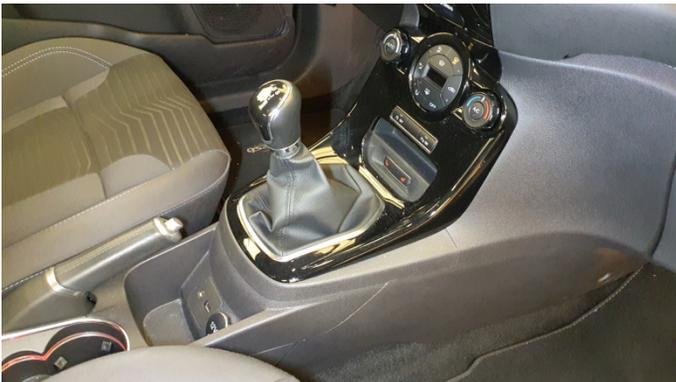
17. Mittelkonsole
Kratzer -

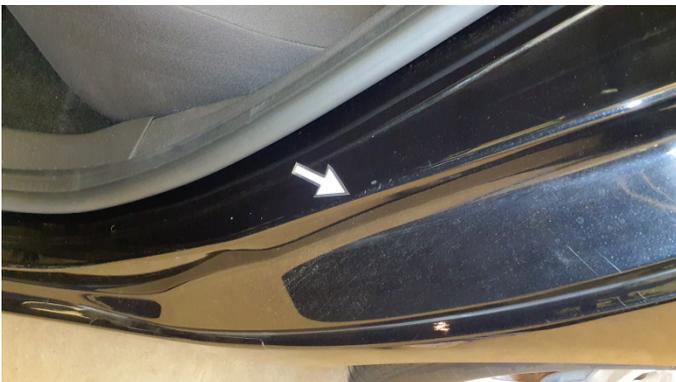
19. Einstieg hinten
Kratzer -
