## Raport z oględzin pojazdu

| Numer raportu | 05762/5/25-15201 | Data raportu | 30-05-2025 |

| Marka, model | ALFA ROMEO Stelvio 17-22 |
| Numer rejestracyjny | WD6944S |

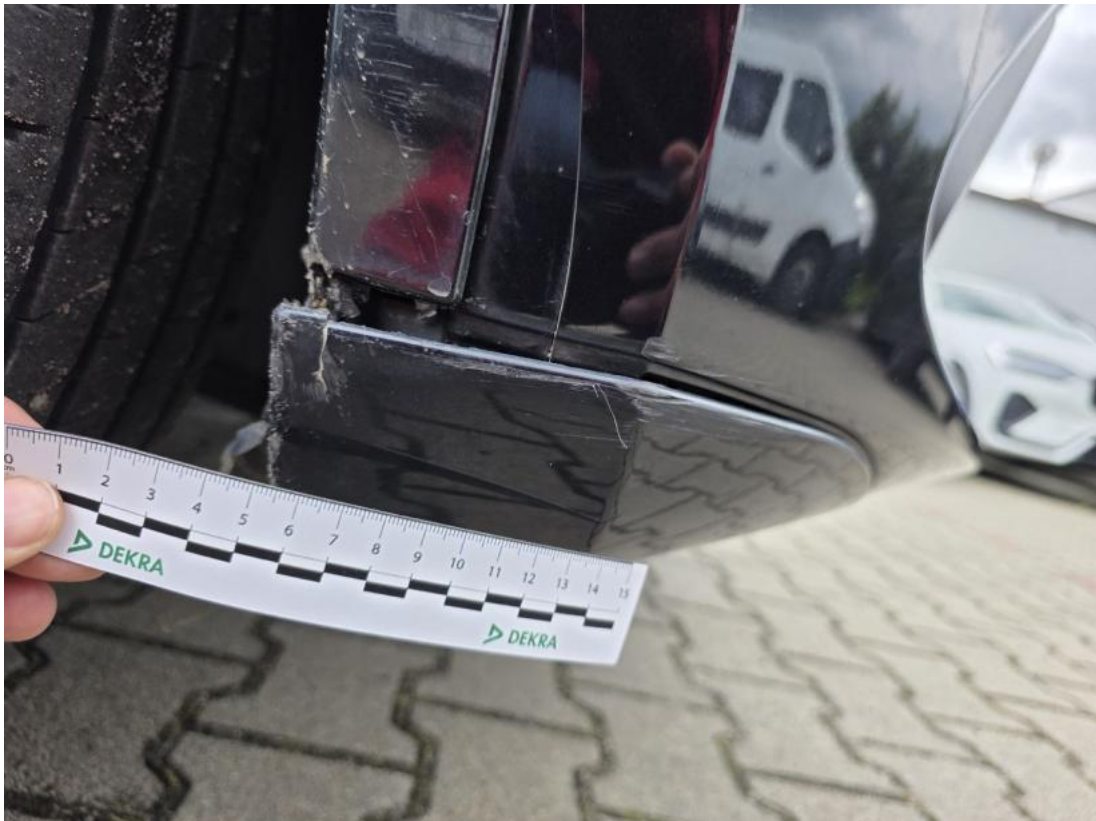
**Fot. 37**

| Poz. | Nazwa pozycji | Opis uszkodzeń | Kwalifik. | Naprawa [rbg] |
|---|---|---|---|---|
| 2 | Wykładzina tłumiąca pokrywy przedniej | pęknięcie/rozerwanie | WY | 0.1 |

Spoiler zderzaka przedniego - Pęknięcie/rozerwanie 1

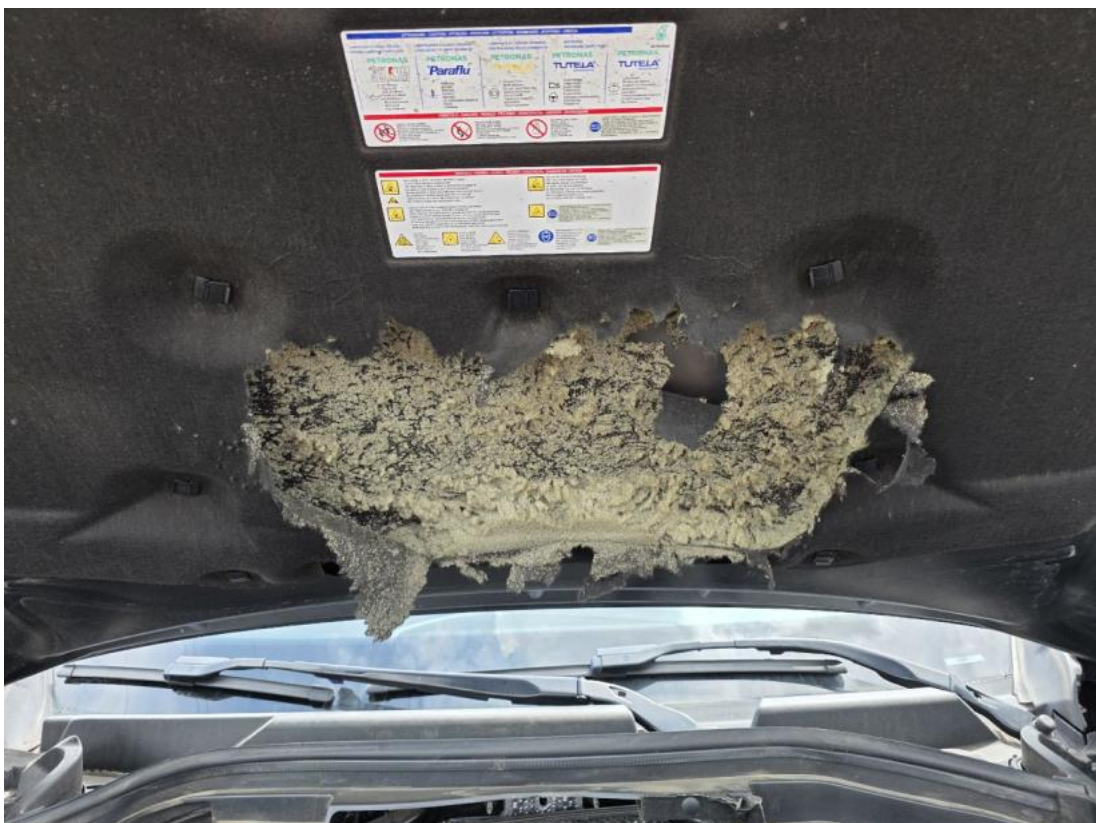
**Fot. 38**

Wykładzina pokrywy komory silnika - Pęknięcie/rozerwanie 1

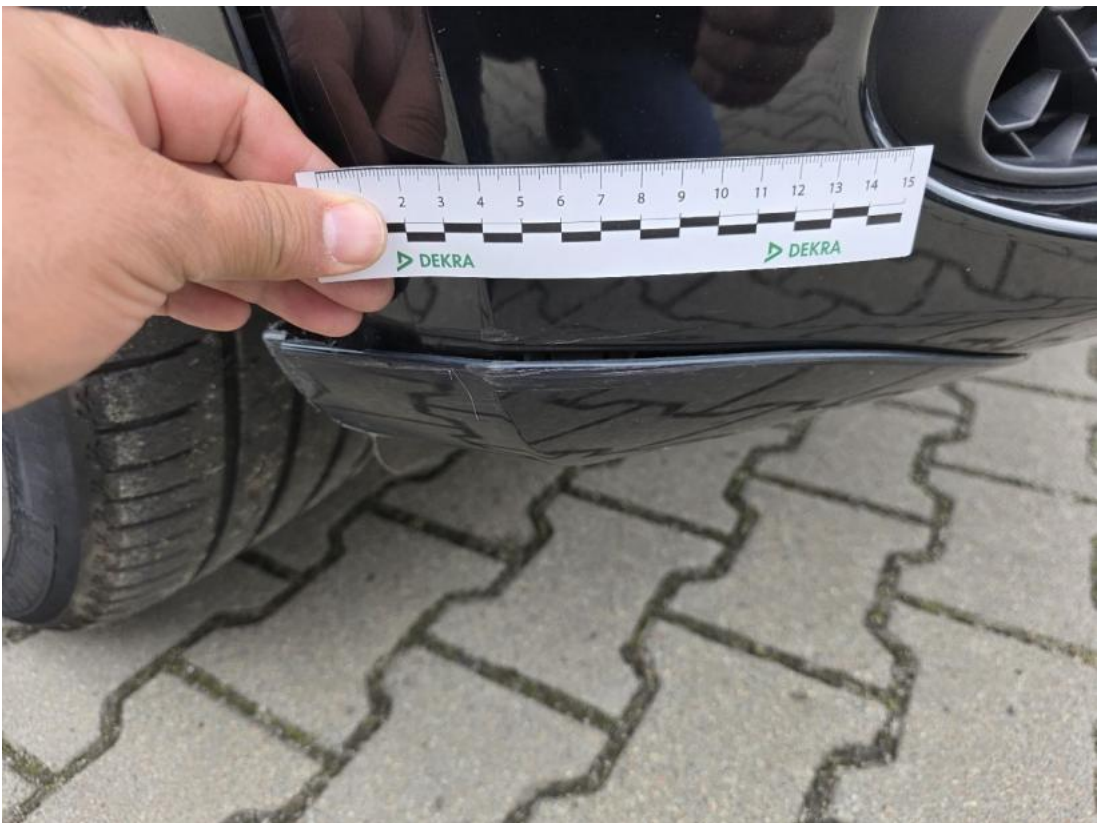
**Fot. 40**

| Poz. | Nazwa pozycji | Opis uszkodzeń | Kwalifik. | Naprawa [rbg] |
|---|---|---|---|---|
| 4 | Okładzina zderzaka przedniego | zarysowanie, wgniecenie, wgniecenie | NA | 1.5 |

Zderzak - Rysa/odprysk 1

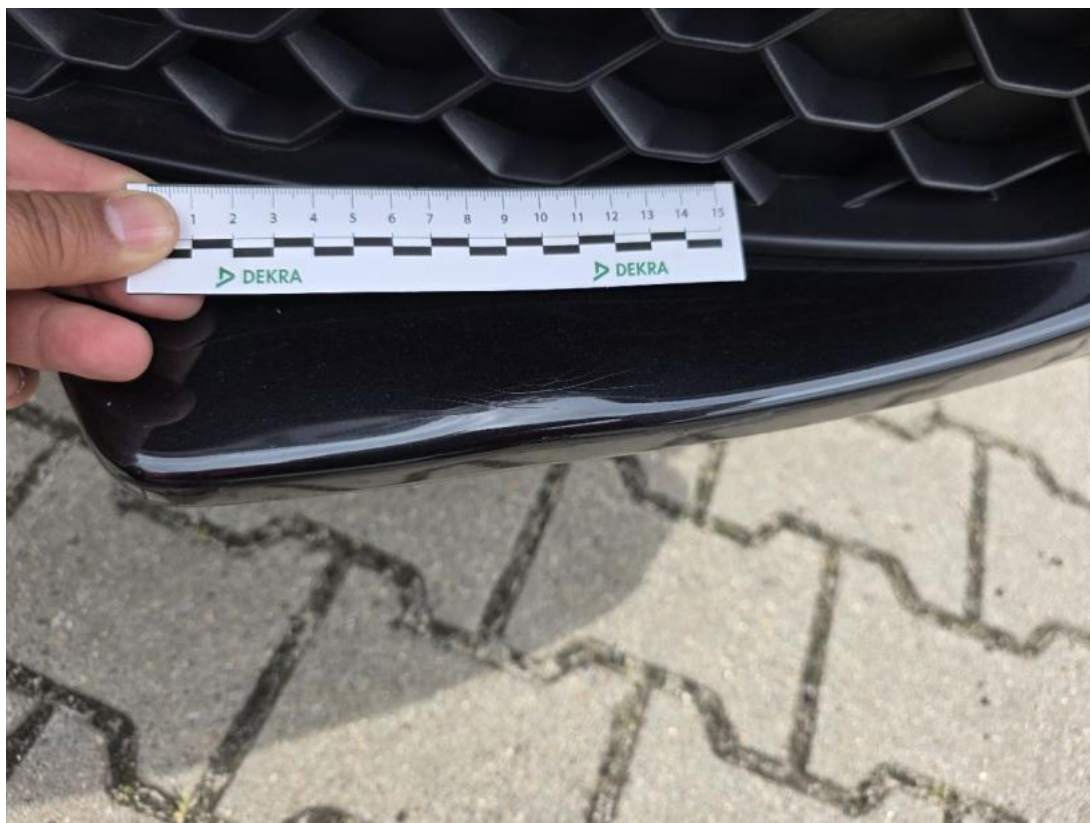
**Fot. 41**

Zderzak - Wgniecenie/odkształcenie 1

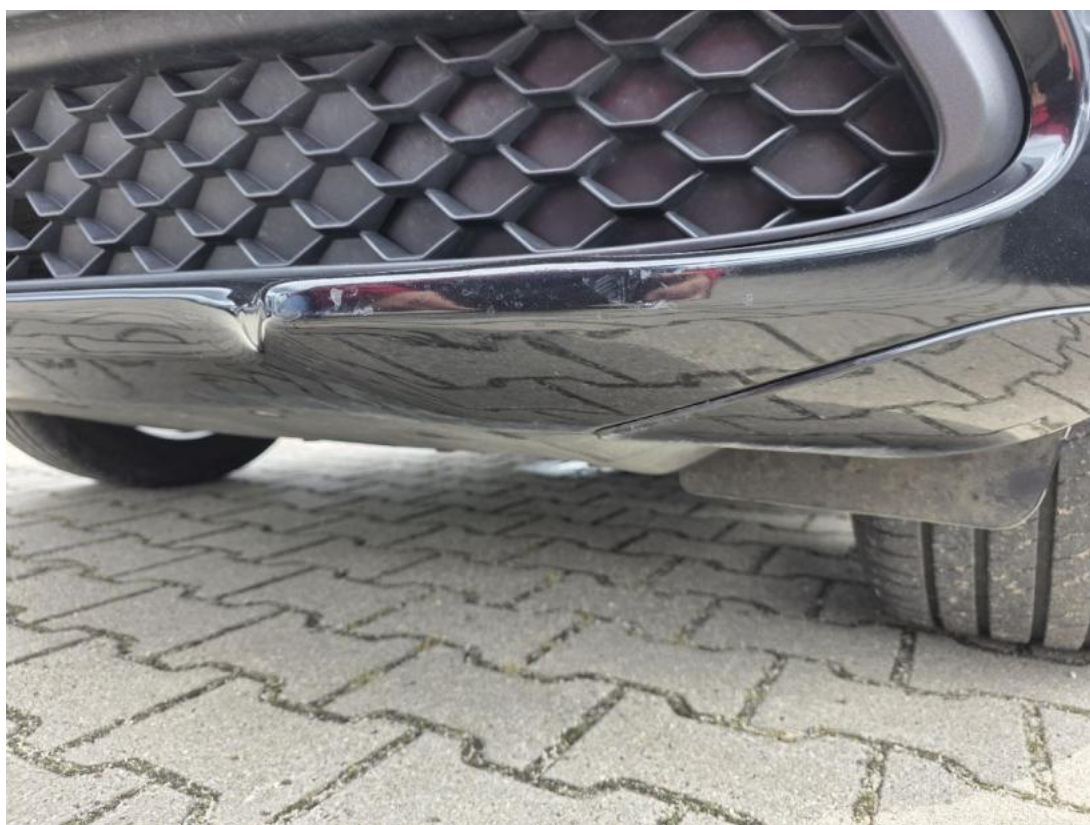
**Fot. 42**

Zderzak - Wgniecenie/odkształcenie 2

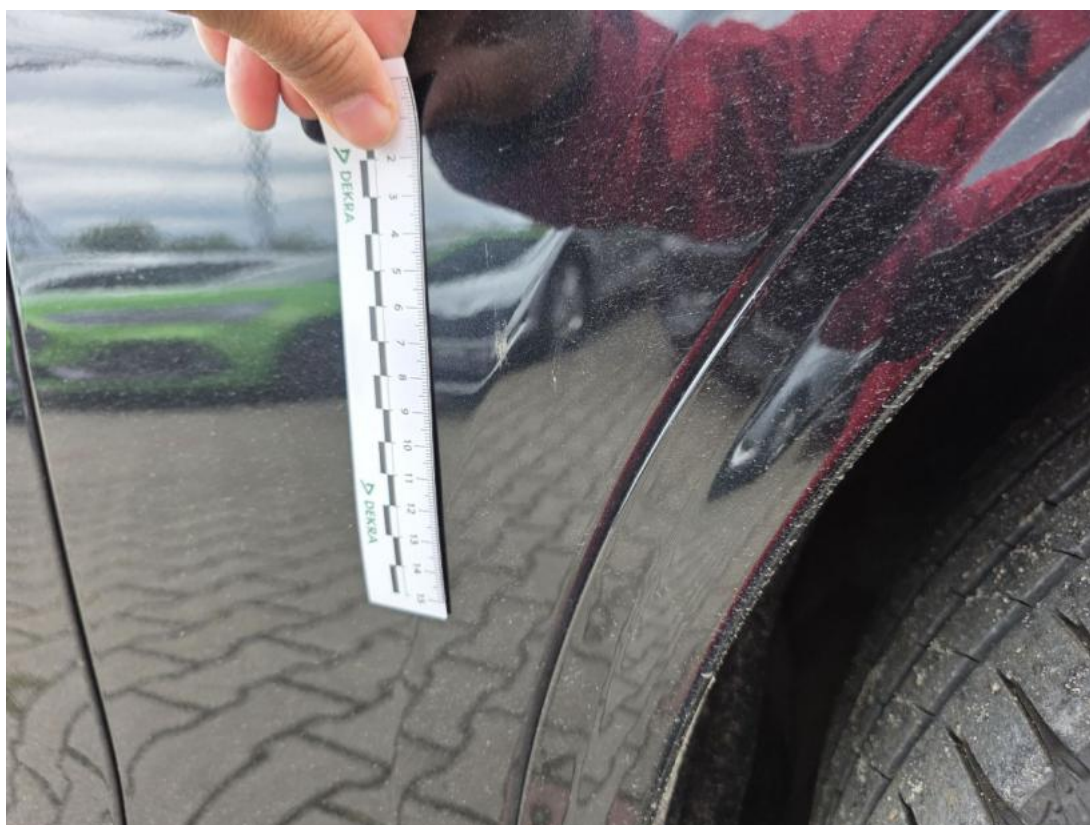
**Fot. 44**

| Poz. | Nazwa pozycji | Opis uszkodzeń | Kwalifik. | Naprawa [rbg] |
|---|---|---|---|---|
| 11 | Błotnik przedni R | zarysowanie | | |

Błotnik przedni P - Rysa/odprysk 1

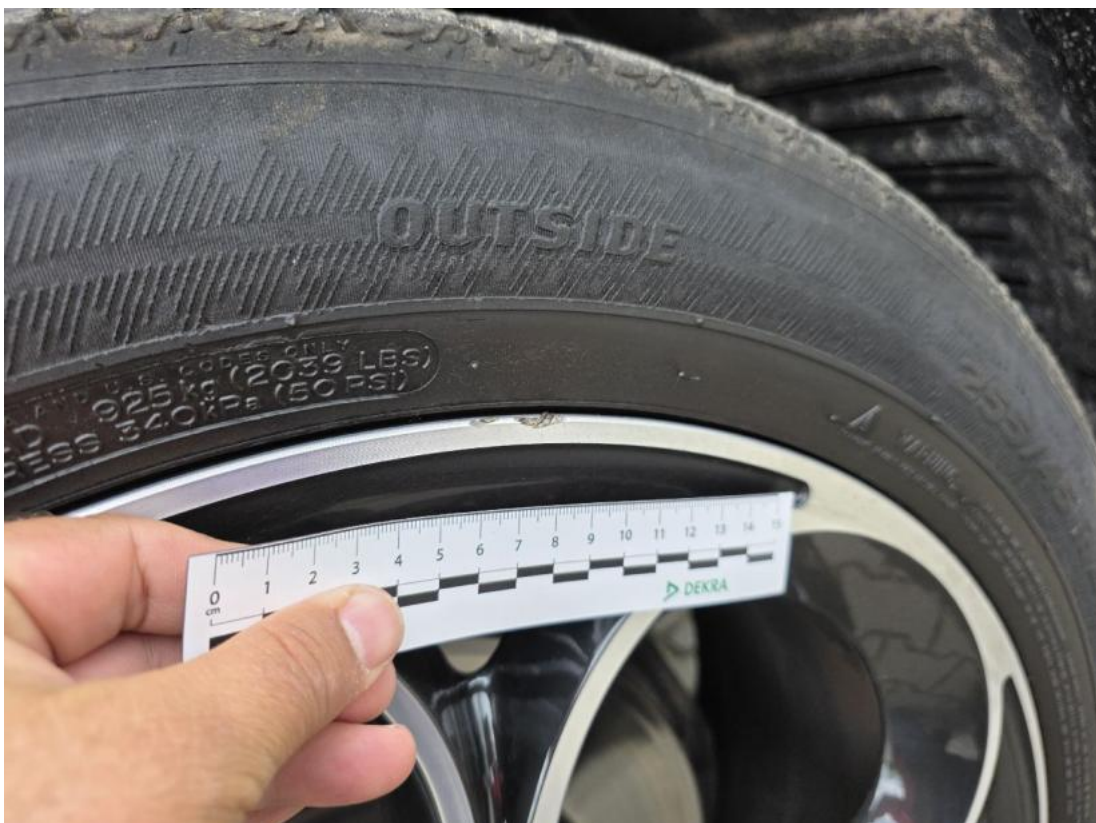
**Fot. 46**

| Poz. | Nazwa pozycji | Opis uszkodzeń | Kwalifik. | Naprawa [rbg] |
|---|---|---|---|---|
| 16 | Tarcza koła aluminiowa przód R | zarysowanie | | |

Felga aluminiowa przednia P - Rysa/odprysk 1

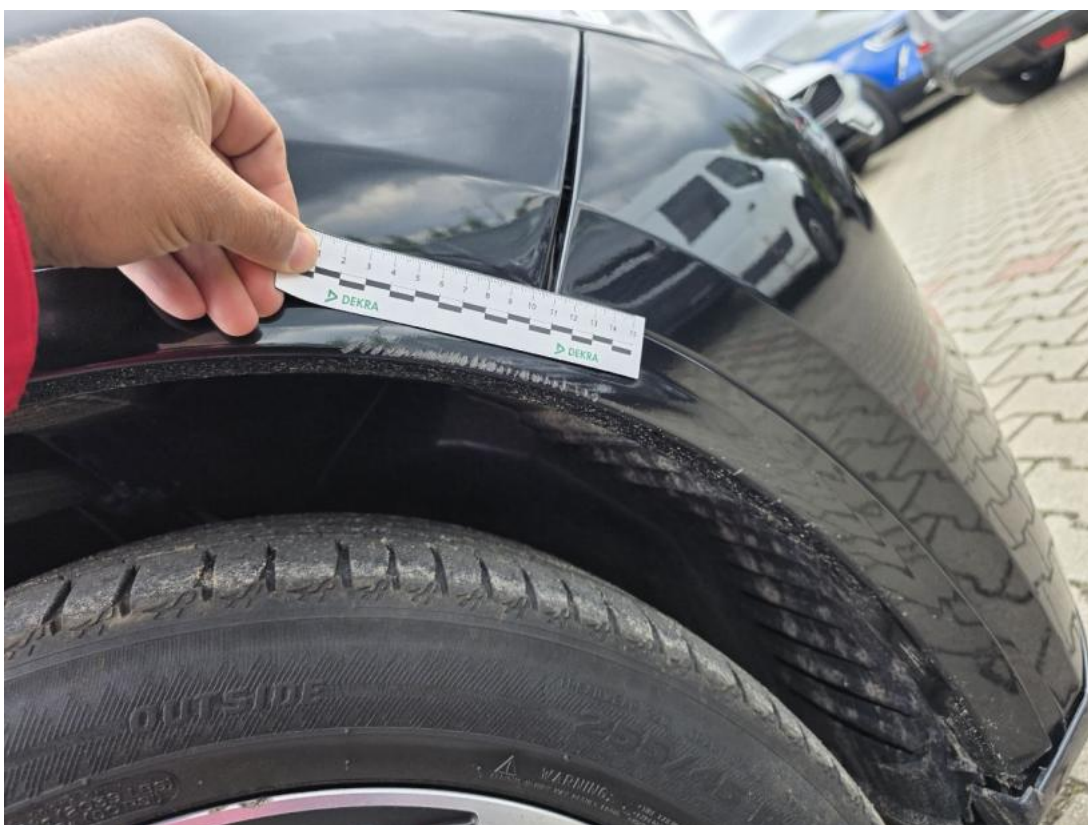
**Fot. 48**

| Poz. | Nazwa pozycji | Opis uszkodzeń | Kwalifik. | Naprawa [rbg] |
|---|---|---|---|---|
| 1 | Nadkole wewn., przód R | pęknięcie | WY | 0.3 |

Nadkole przednie P - Pęknięcie/rozerwanie 1

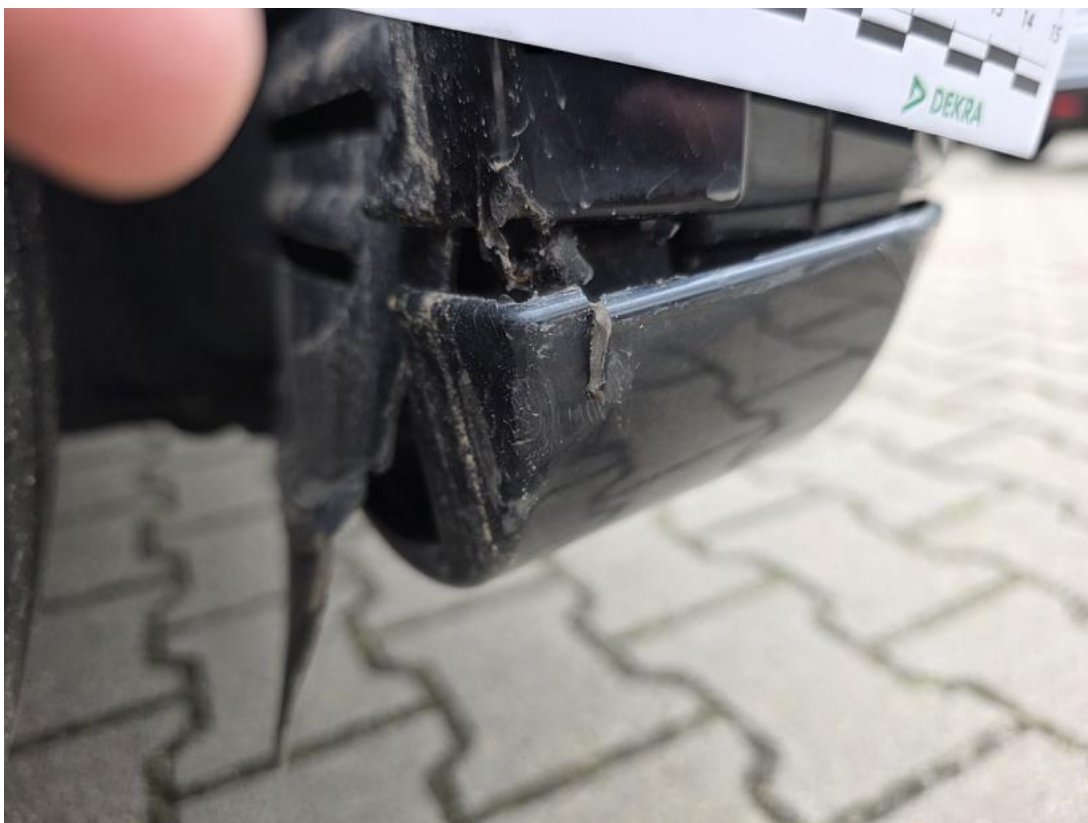
**Fot. 49**

Nadkole przednie P - Pęknięcie/rozerwanie 2

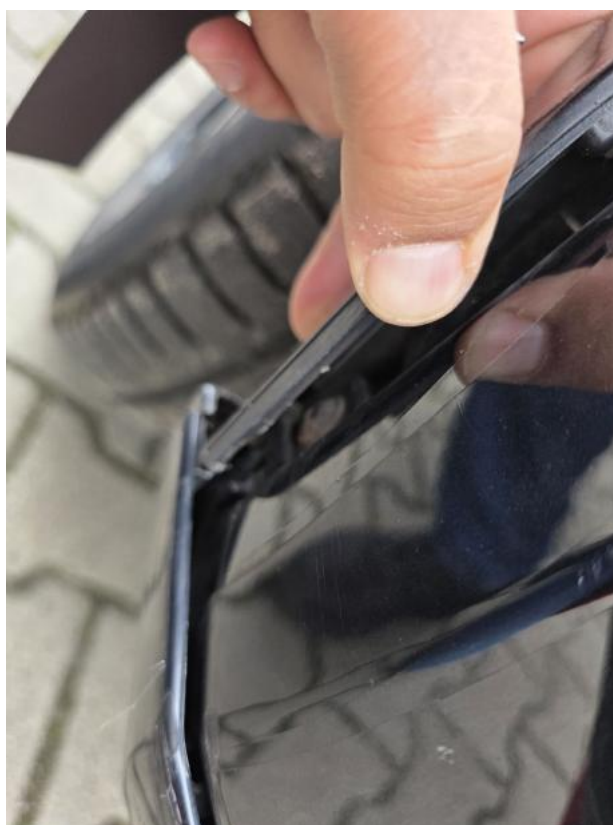
**Fot. 50**

Nadkole przednie P() - Pęknięcie/rozerwanie 3

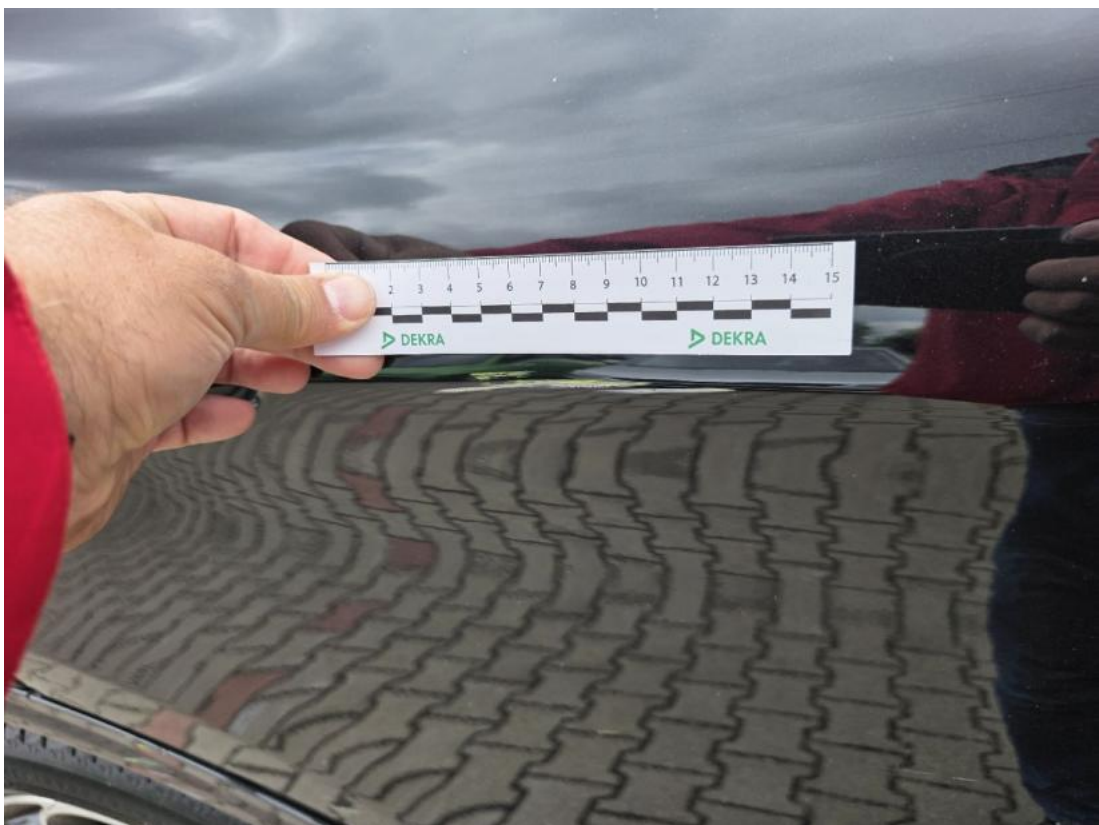
**Fot. 52**

| Poz. | Nazwa pozycji | Opis uszkodzeń | Kwalifik. | Naprawa [rbg] |
|---|---|---|---|---|
| 6 | Poszycie drzwi tylnych R | liczne, zarysowanie, wgniecenie | NA | 2 |

Drzwi tylne P - Wgniecenie/odkształcenie 1

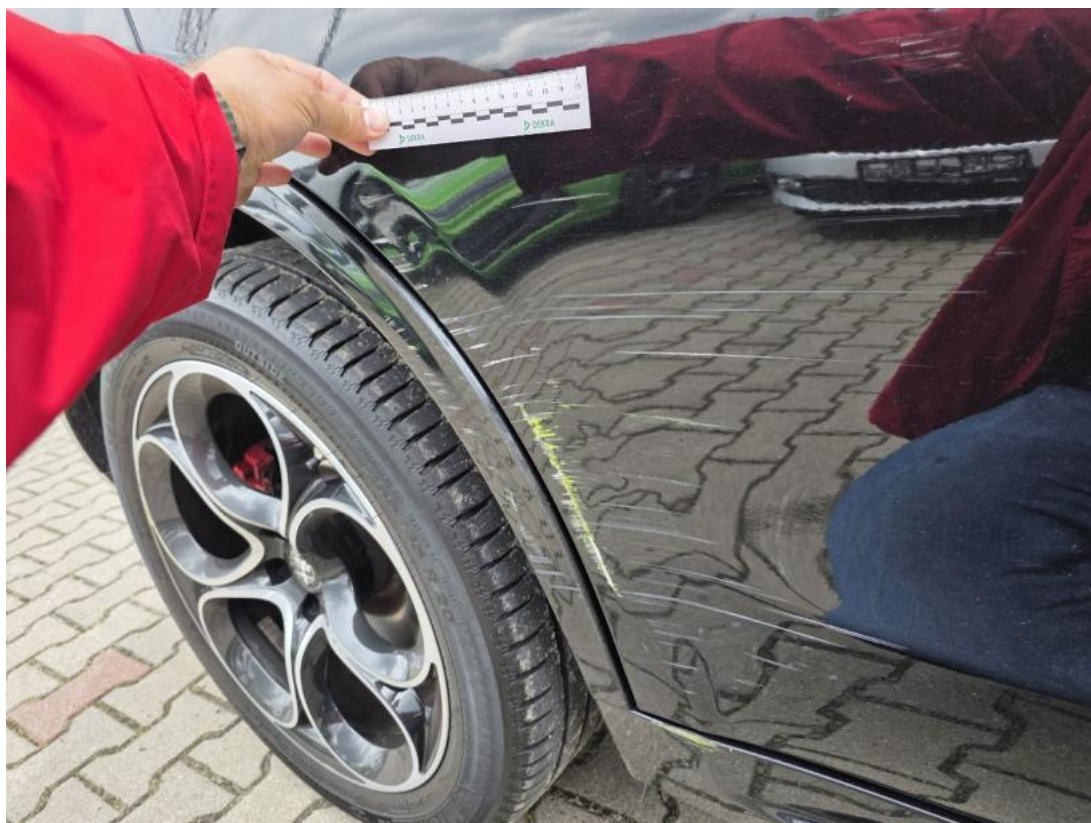
**Fot. 53**

Drzwi tylne P - Wgniecenie/odkształcenie 2

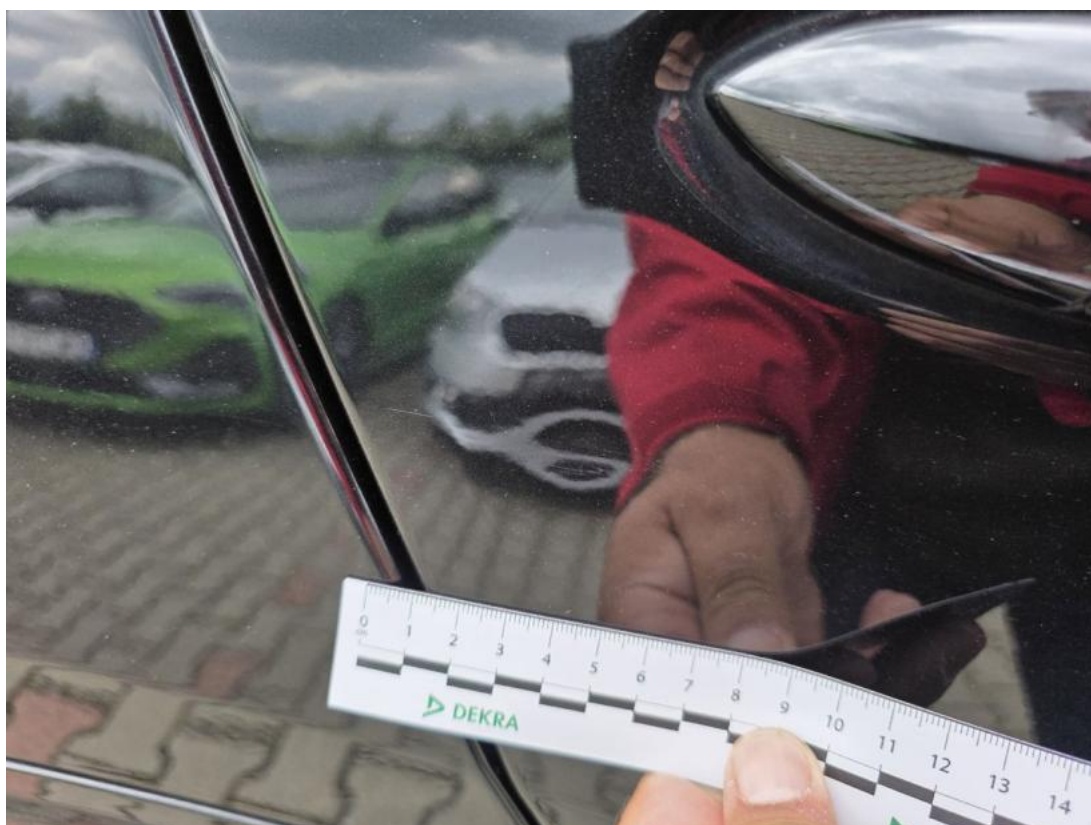
**Fot. 54**

Drzwi tylne P() - Wgniecenie/odkształcenie 3

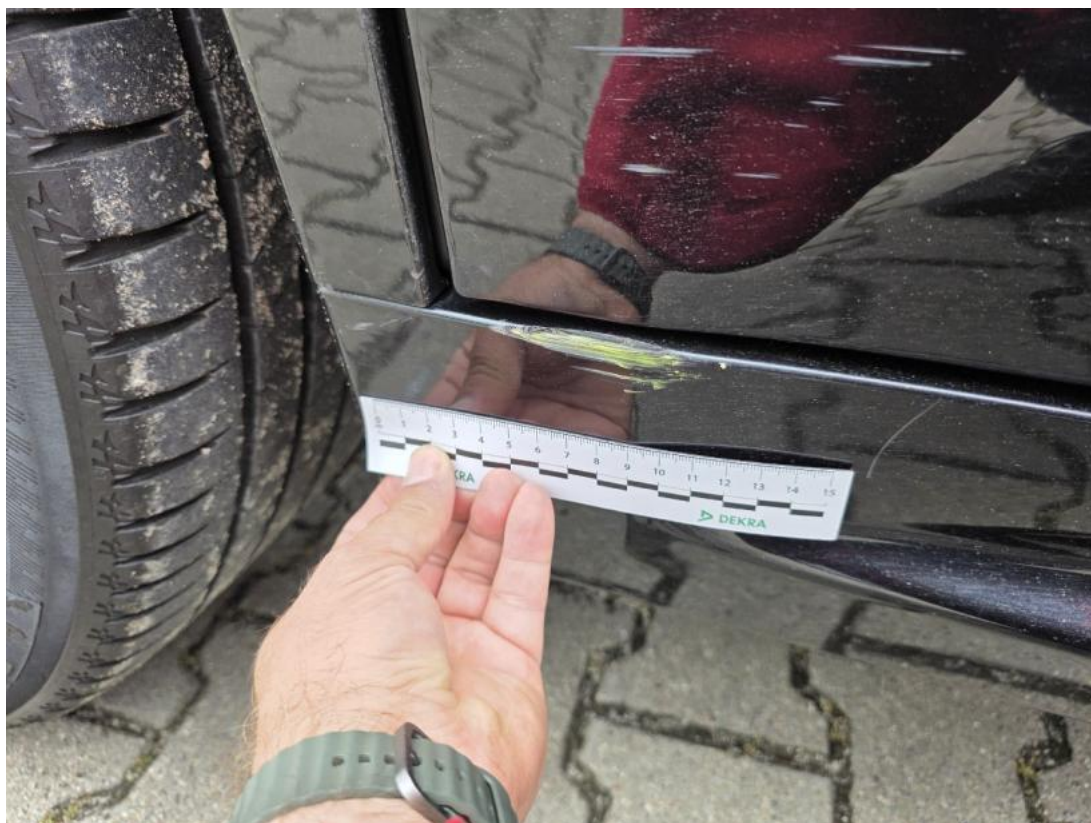
**Fot. 55**

| Poz. | Nazwa pozycji | Opis uszkodzeń | Kwalifik. | Naprawa [rbg] |
|---|---|---|---|---|
| 7 | Nakładka progu zewn. R | zarysowanie | NA | |

Próg P - Rysa/odprysk 1

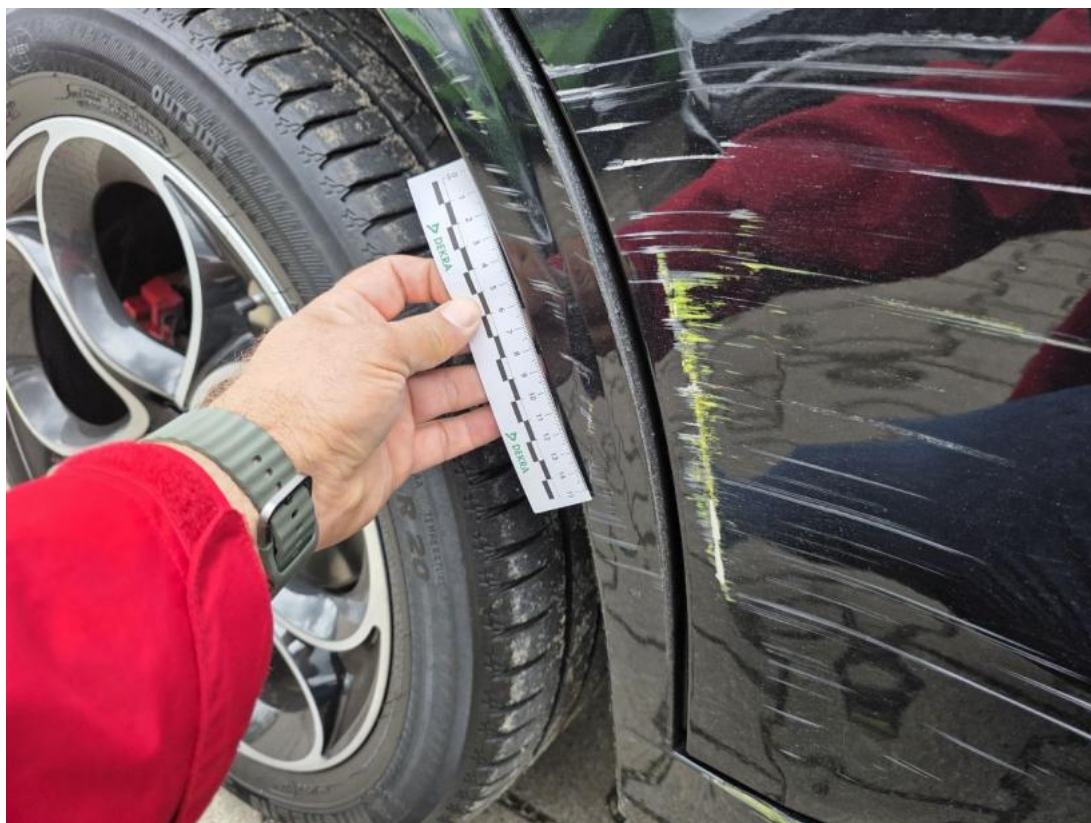
**Fot. 57**

Nadkole tylne P - Rysa/odprysk 1

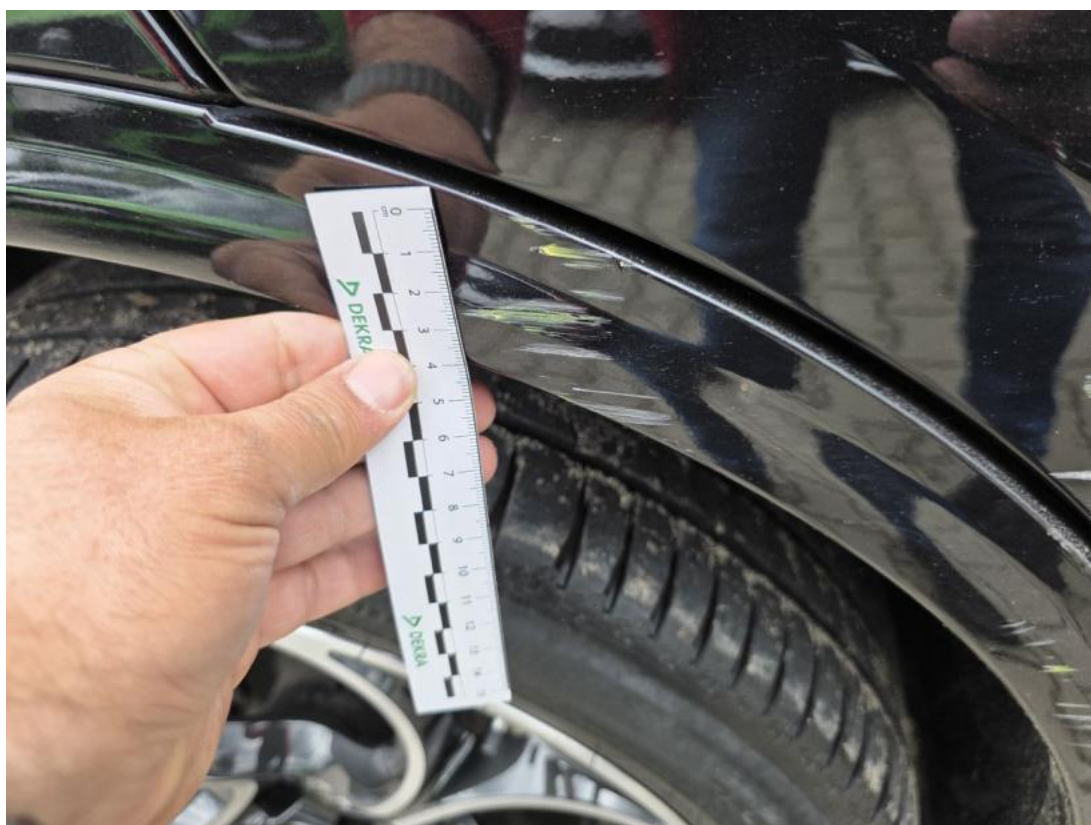
**Fot. 58**

Nadkole tylne P - Rysa/odprysk 2

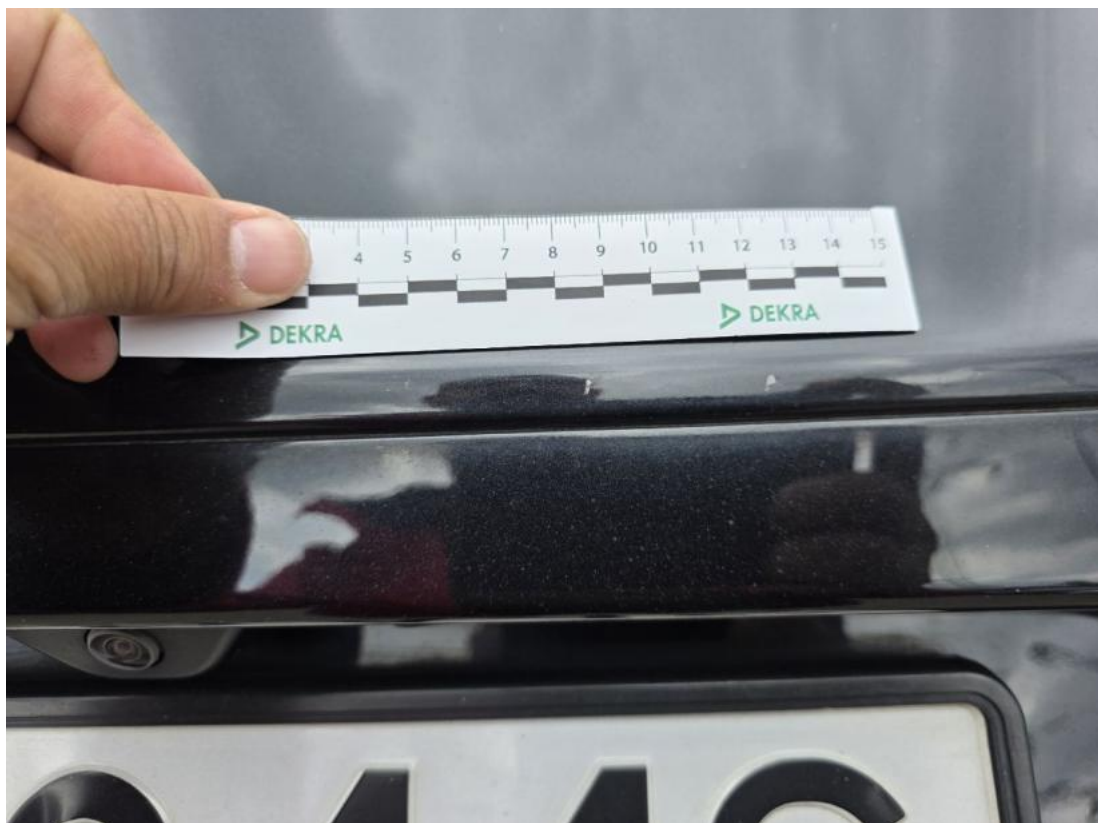
**Fot. 60**

| Poz. | Nazwa pozycji | Opis uszkodzeń | Kwalifik. | Naprawa [rbg] |
|---|---|---|---|---|
| 15 | Pokrywa tylna | odpryski lakieru | | |

Pokrywy bagażnika - Rysa/odprysk 1

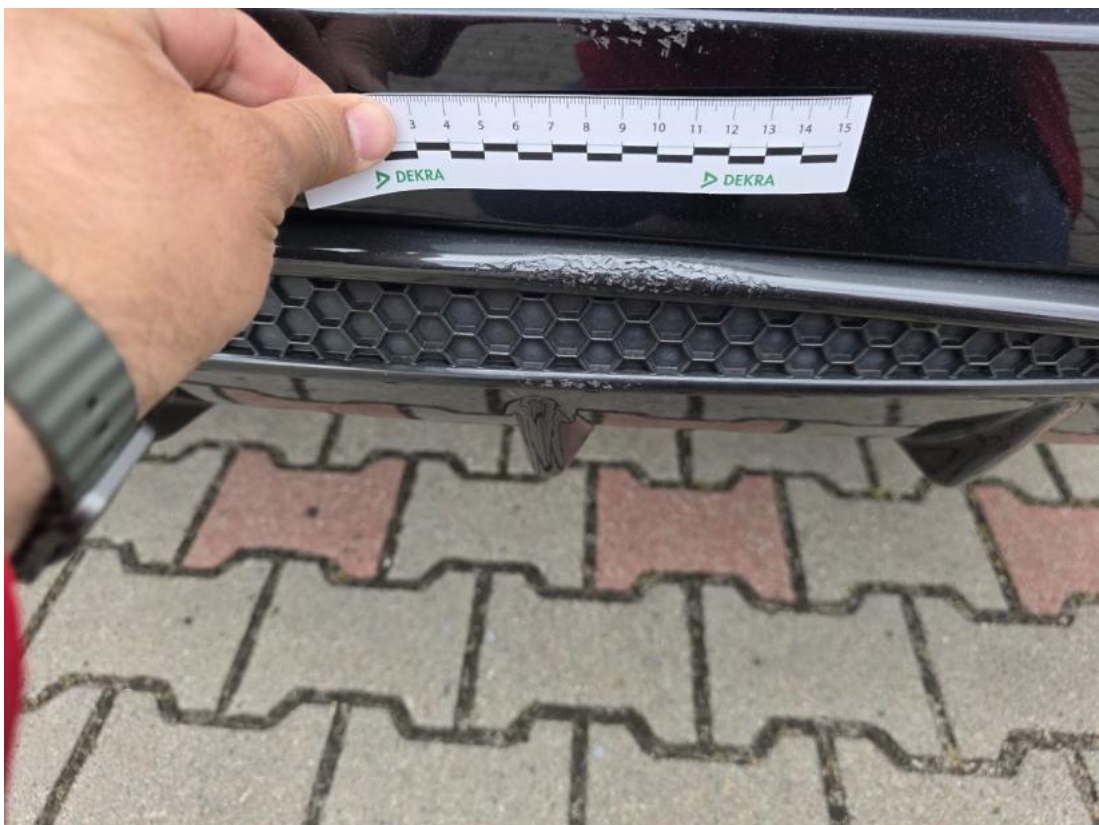
**Fot. 62**

| Poz. | Nazwa pozycji | Opis uszkodzeń | Kwalifik. | Naprawa [rbg] |
|---|---|---|---|---|
| 3 | Nakładka zderzaka tylnego, dół | wgniecenie | WY | 0.8 |

Spojler zderzaka tylnego - Wgniecenie/odkształcenie 1

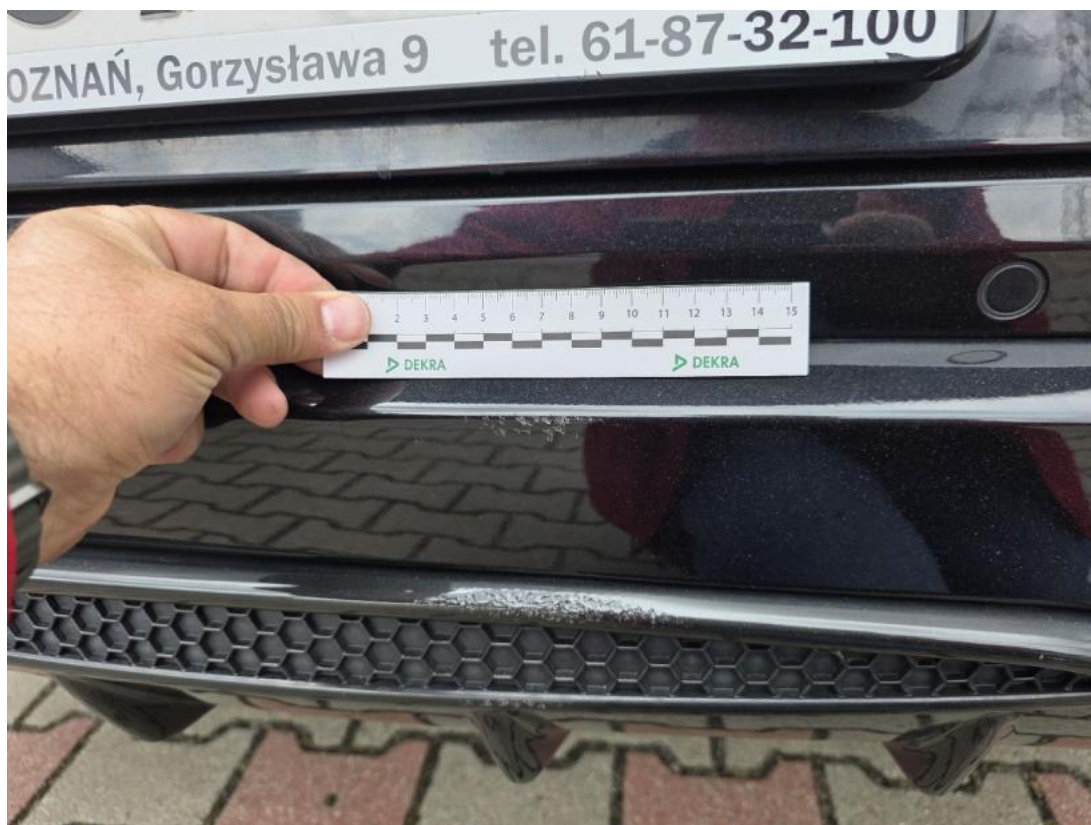
**Fot. 65**

| Poz. | Nazwa pozycji | Opis uszkodzeń | Kwalifik. | Naprawa [rbg] |
|---|---|---|---|---|
| 14 | Nakładka zderzaka tylnego, góra | zarysowanie, odpryski lakieru | | |

Zderzak tylny - Rysa/odprysk 1

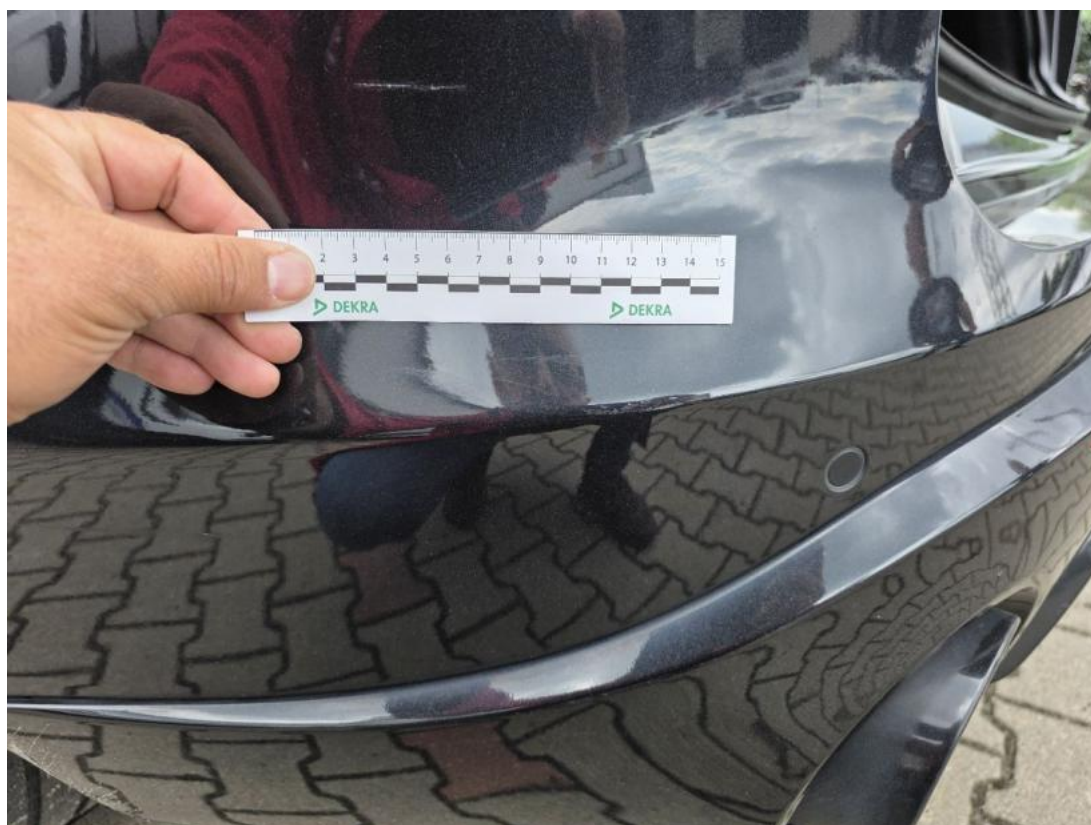
**Fot. 66**

Zderzak tylny - Rysa/odprysk 2

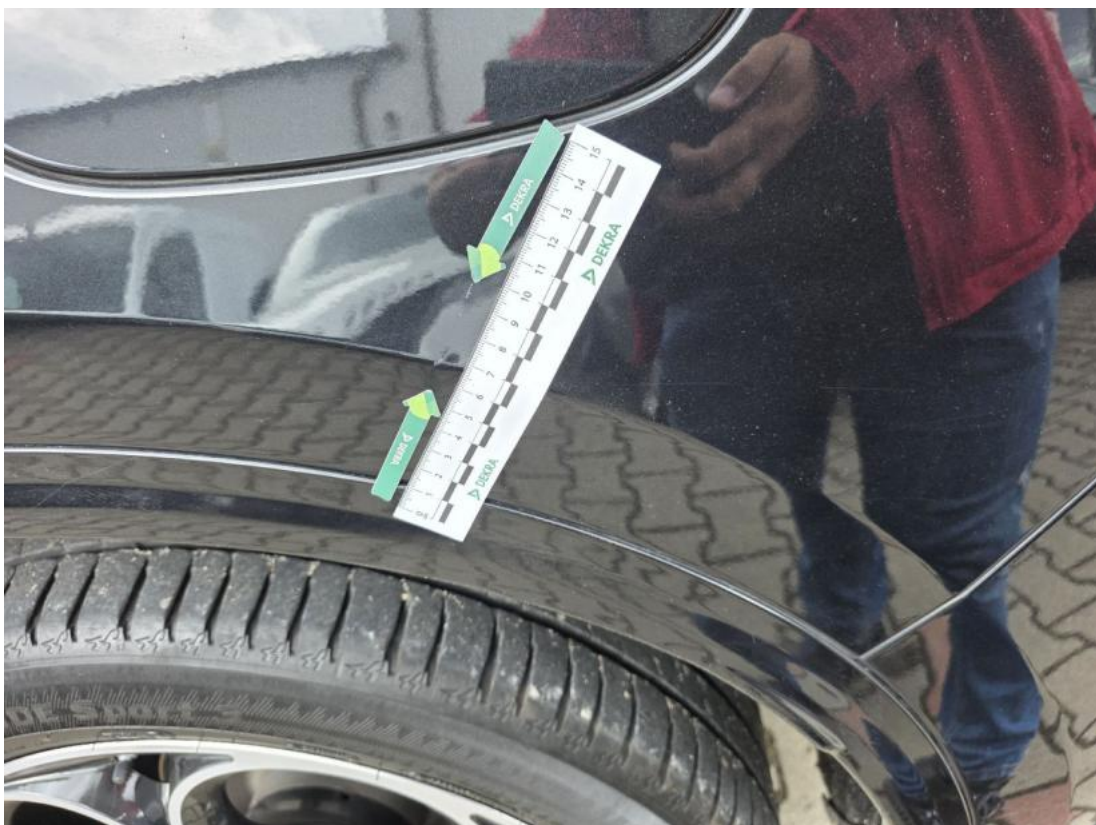
**Fot. 68**

| Poz. | Nazwa pozycji | Opis uszkodzeń | Kwalifik. | Naprawa [rbg] |
|---|---|---|---|---|
| 8 | Błotnik tylny L | wgniecenie | NA | 0.9 |

Błotnik tylny L / Ściana boczna L - Wgniecenie/odkształcenie 1

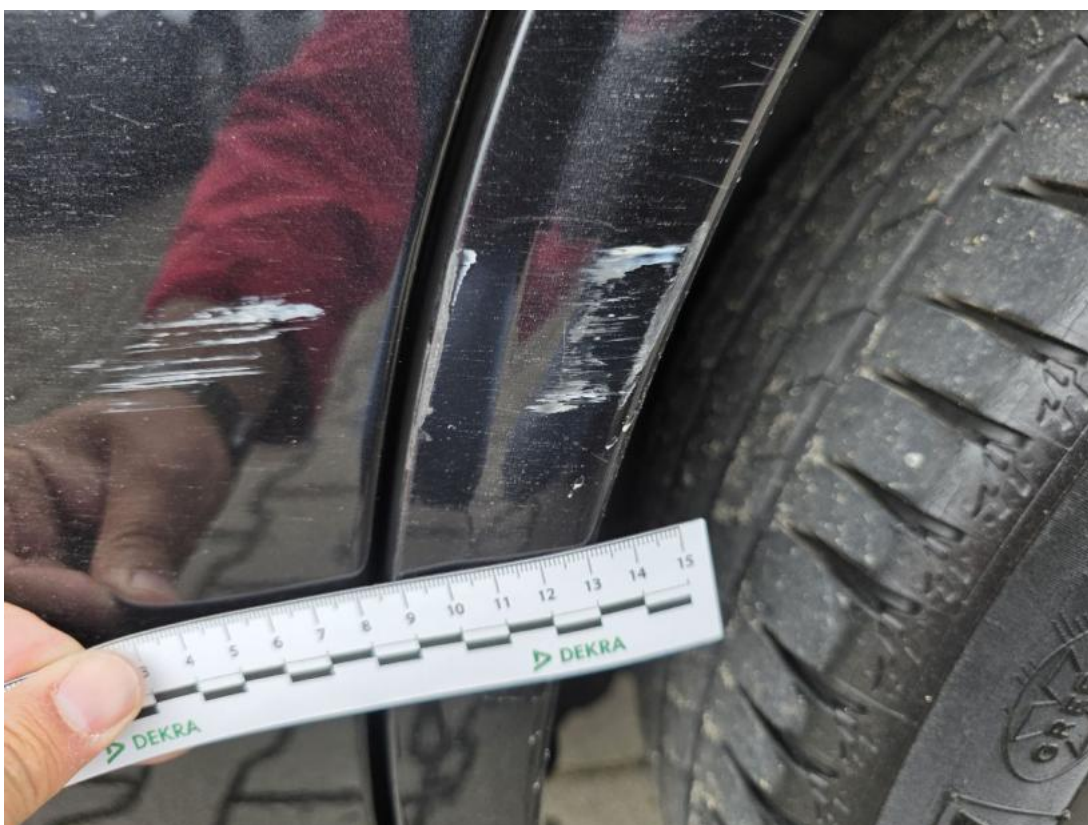
**Fot. 70**

Nadkole tylne L - Rysa/odprysk 1

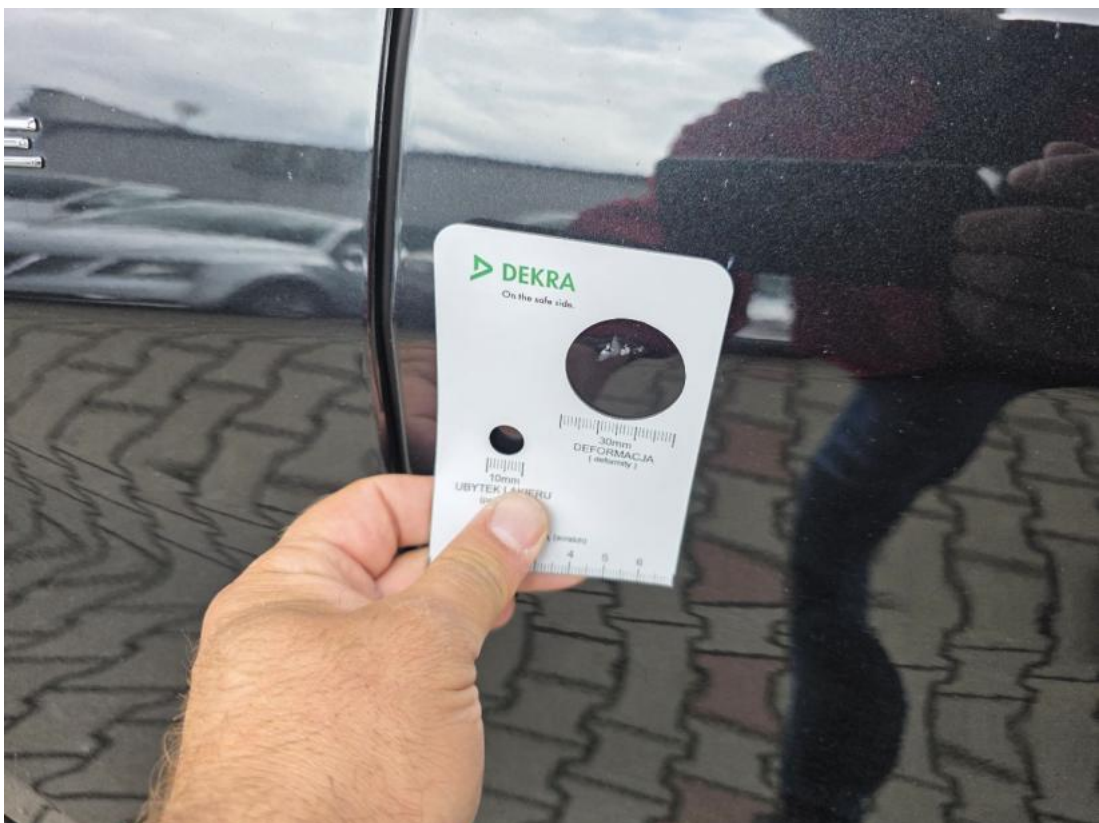
**Fot. 72**

| Poz. | Nazwa pozycji | Opis uszkodzeń | Kwalifik. | Naprawa [rbg] |
|---|---|---|---|---|
| 12 | Poszycie drzwi przednich L | wgniecenie, wgniecenie | | |

Drzwi przed L - Wgniecenie/odkształcenie 1

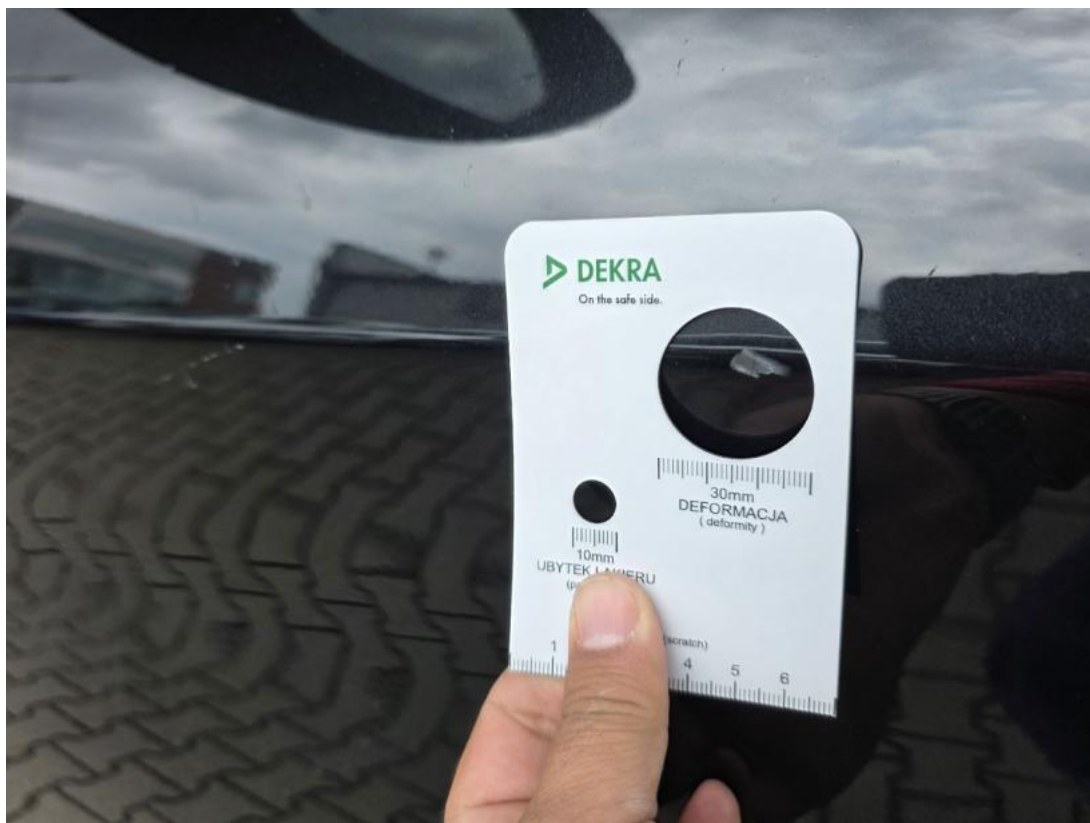
**Fot. 73**

Drzwi przed L - Wgniecenie/odkształcenie 2

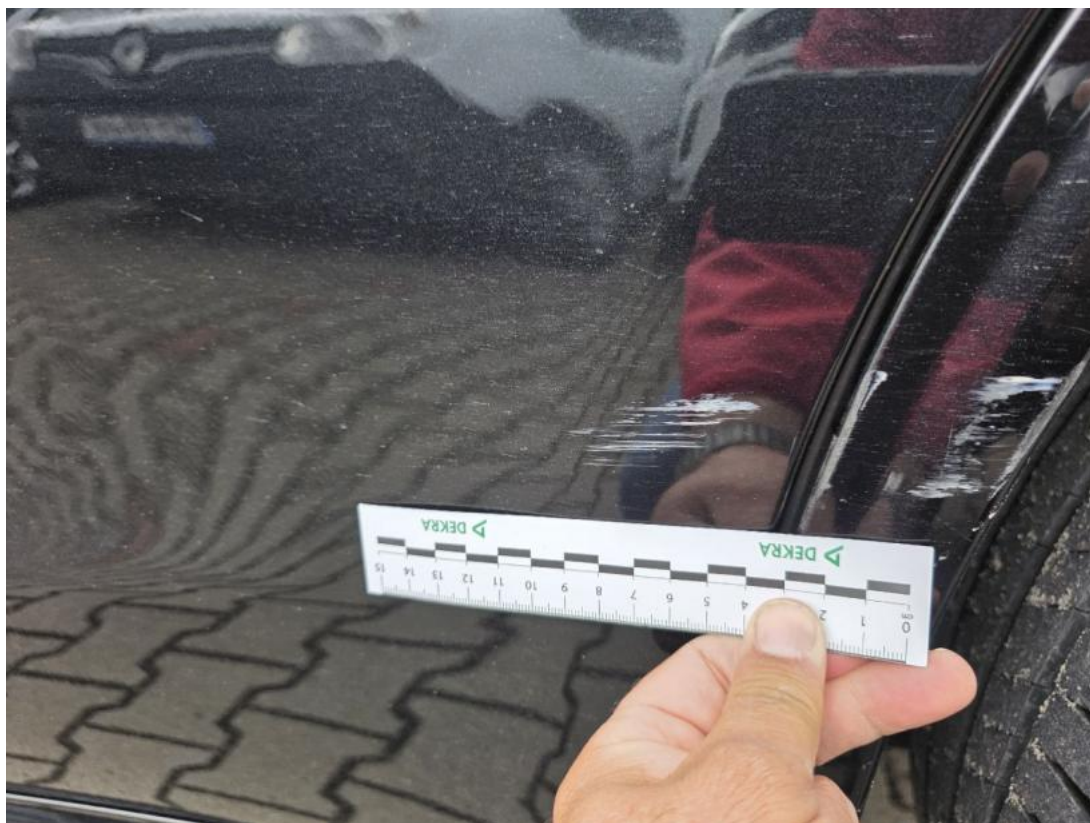
**Fot. 75**

| Poz. | Nazwa pozycji | Opis uszkodzeń | Kwalifik. | Naprawa [rbg] |
|---|---|---|---|---|
| 5 | Poszycie drzwi tylnych L | zarysowanie | NA | |

Drzwi tylne L - Rysa/odprysk 1
