## Raport z oględzin pojazdu

| Numer raportu | 05762/5/25-15201 | Data raportu | 30-05-2025 |

| Marka, model | ALFA ROMEO Stelvio 17-22 |
| Numer rejestracyjny | WD6944S |

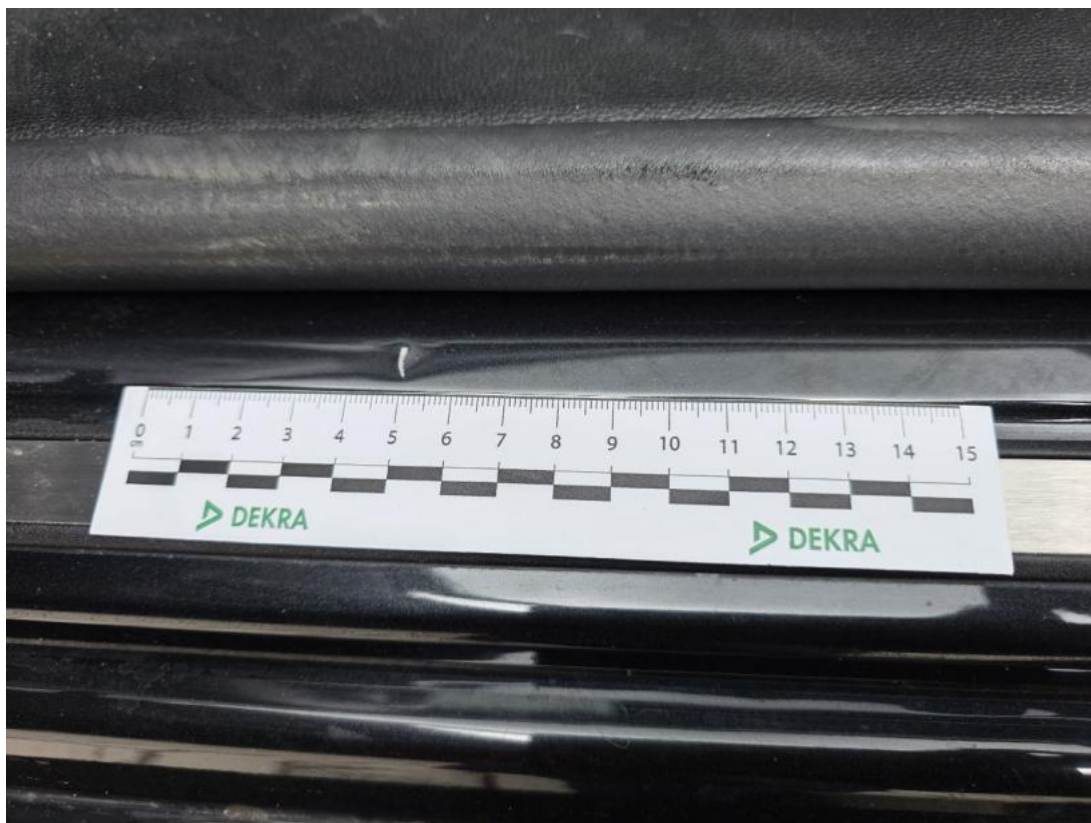
**Fot. 77**

| Poz. | Nazwa pozycji | Opis uszkodzeń | Kwalifik. | Naprawa [rbg] |
|---|---|---|---|---|
| 13 | Próg L | zarysowanie | | |

Próg L - Rysa/odprysk 1

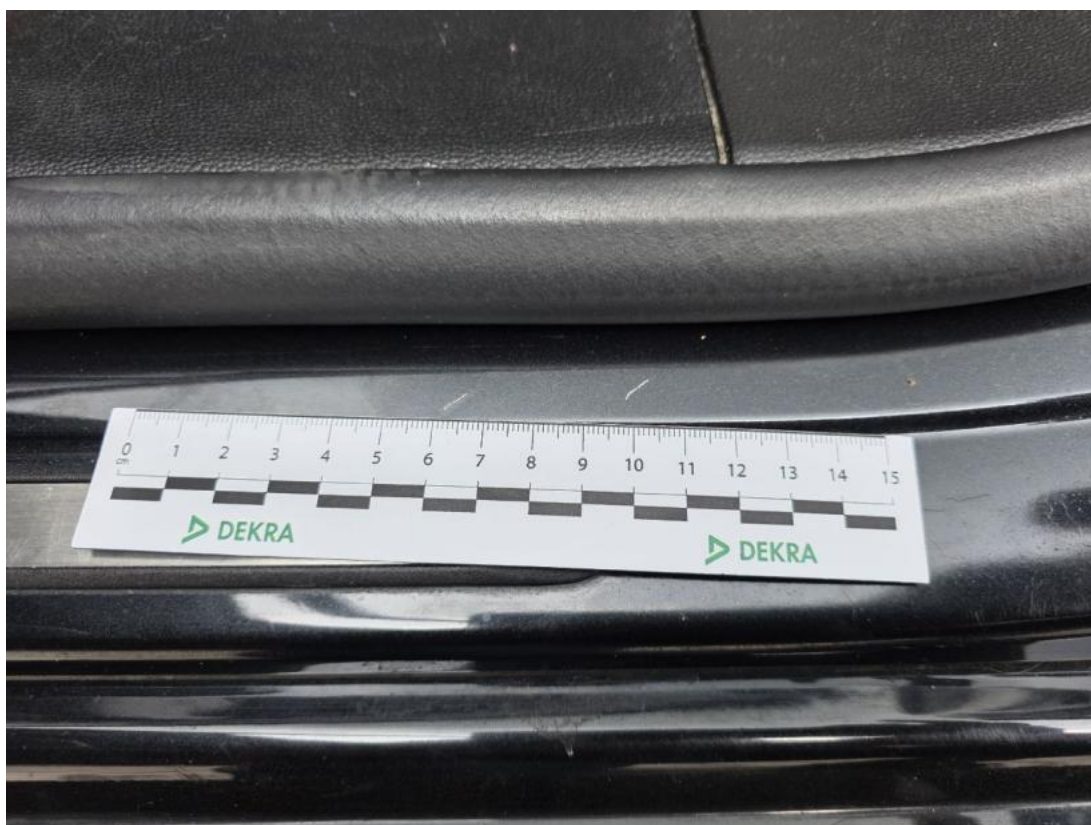
**Fot. 78**

Próg L - Rysa/odprysk 2
