# Zustandsbericht

- Protokoll der Fahrzeugbewertung -

Berichts-Nr: 8297951  
vom: 06.05.2025

**Auftrags-Nr:** 1001939943  
**Besichtigt am:** 06.05.2025 11:53  
**Berichts-Nr:** 8297951  
**FIN:** TMBEP6NJ5MZ053056

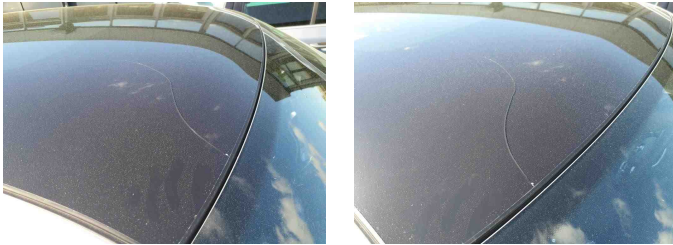
| Nr | Bauteil | Schadensbeschreibung | Reparaturempfehlung |
|---|---|---|---|
| 1 | Panoramadach | Sprung | Ersetzen |

1 - Panoramadach - Sprung - Ersetzen

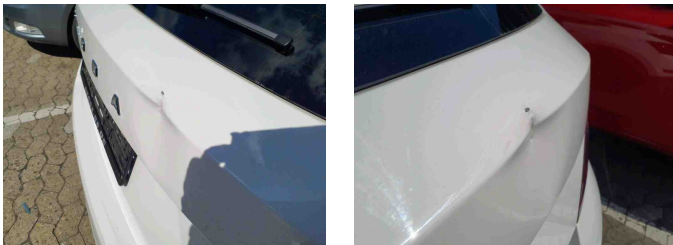
| Nr | Bauteil | Schadensbeschreibung | Reparaturempfehlung |
|---|---|---|---|
| 2 | Heckklappe | Deformiert | Ersetzen und lackieren |

2 - Heckklappe - Deformiert - Ersetzen und lackieren

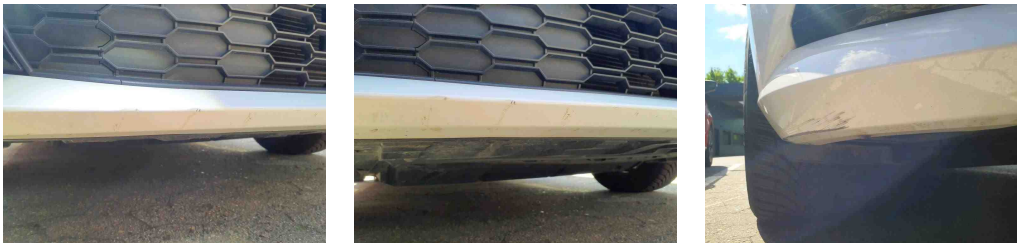
| Nr | Bauteil | Schadensbeschreibung | Reparaturempfehlung |
|---|---|---|---|
| 3 | Stoßfänger vorne | Delle(n) und Kratzer | Ersetzen und lackieren |

3 - Stoßfänger vorne - Delle(n) und Kratzer - Ersetzen und lackieren

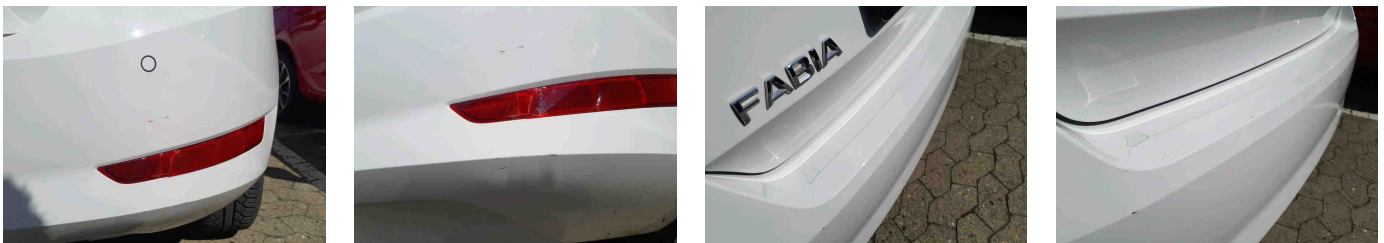
| Nr | Bauteil | Schadensbeschreibung | Reparaturempfehlung |
|---|---|---|---|
| 4 | Stoßfänger hinten | Gebrochen | Ersetzen und lackieren |

4 - Stoßfänger hinten - Gebrochen - Ersetzen und lackieren
