Zustandsbericht

- Protokoll der Fahrzeugbewertung -

Berichts-Nr: 7902390
vom: 25.02.2025

Auftrags-Nr: 1001862055
Besichtigt am: 25.02.2025 12:09
Berichts-Nr: 7902390
FIN: WVVZZZ3CZME093645

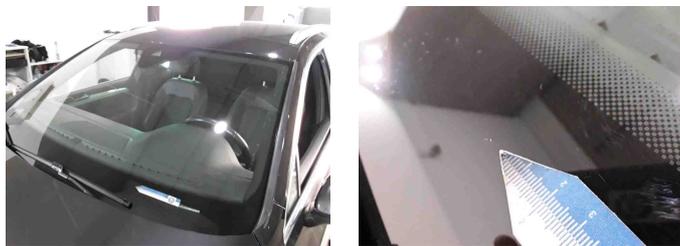
1 - Windschutzscheibe - Steinschlag - Akzeptabel (Gebrauchsspur)

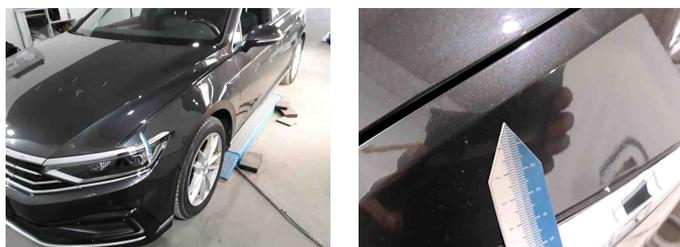
2 - Kotflügel vorne links - Steinschlag - Akzeptabel (Gebrauchsspur)

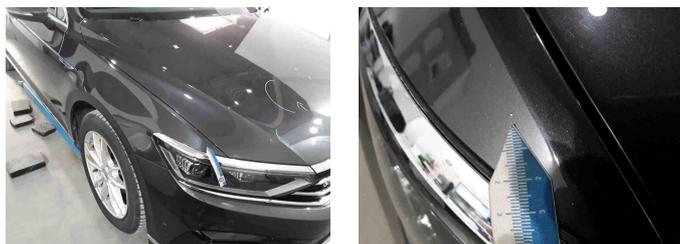
3 - Kotflügel vorne rechts - Steinschlag - Akzeptabel (Gebrauchsspur)
