**» Übersicht**

**Auftrags-Nr:** 1001870878  
**Besichtigt am:** 05.03.2025 09:05  
**Berichts-Nr:** 7949015  
**FIN:** TMBJW7NP9M7024991

| <b>Modell:</b> | Superb |

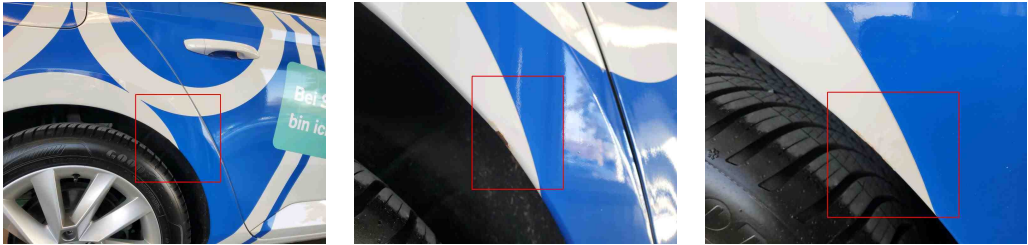
| Nr | Bauteil | Schadensbeschreibung | Reparaturempfehlung |
|---|---|---|---|
| 1 | Seitenwand hinten rechts | Instandsetzung nicht sach-/fachgerecht | Instandsetzen + lackieren |

| <b>Bauteil</b> | <b>Lack (µm)</b> |
|---|---|
| Lackschichtdicke Seitenwand hinten rechts (µm) | 344,0 |

1 - Seitenwand hinten rechts - Instandsetzung nicht sach-/fachgerecht - Instandsetzen + lackieren

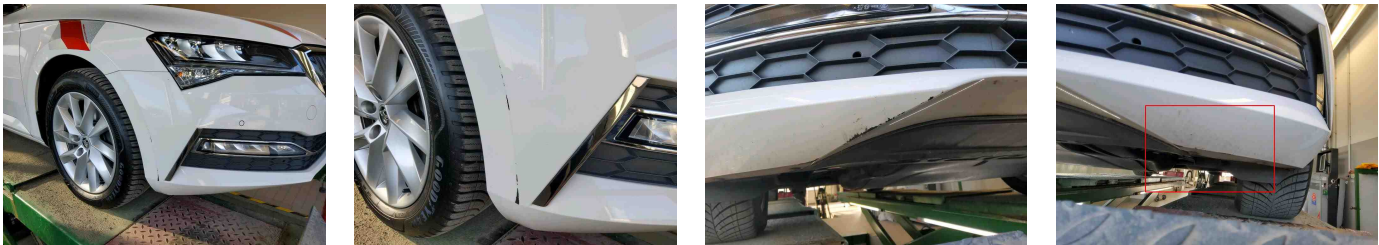
| Nr | Bauteil | Schadensbeschreibung | Reparaturempfehlung |
|---|---|---|---|
| 2 | Stoßfänger vorne | Kratzer | Lackieren |

2 - Stoßfänger vorne - Kratzer - Lackieren

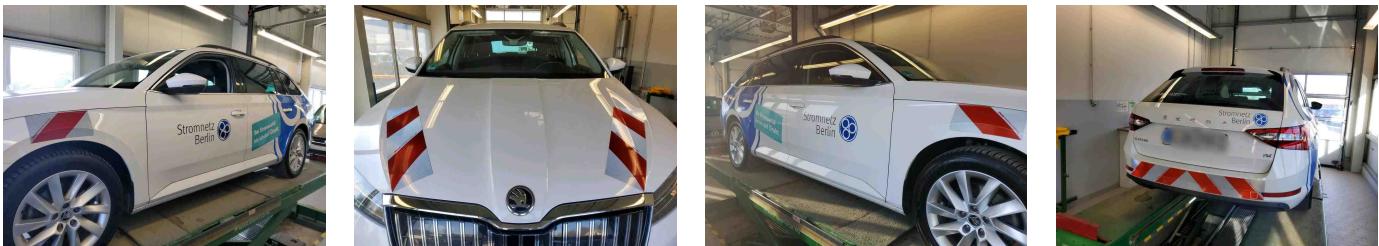
| Nr | Bauteil | Schadensbeschreibung | Reparaturempfehlung |
|---|---|---|---|
| 3 | Karosserie | Beklebt / beschriftet | Beschriftung entfernen |

3 - Karosserie - Beklebt / beschriftet - Beschriftung entfernen

9x

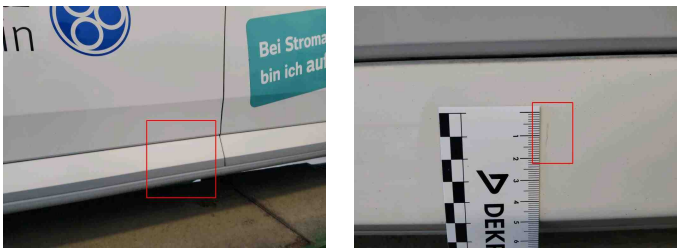
| Nr | Bauteil | Schadensbeschreibung | Reparaturempfehlung |
|---|---|---|---|
| 5 | Tür vorne links | Kratzer | Smart Repair |

5 - Tür vorne links - Kratzer - Smart Repair
