# Zustandsbericht

- Protokoll der Fahrzeugbewertung -

Berichts-Nr: 8079333  
vom: 26.03.2025

| <b>Modell:</b> | Q2 |

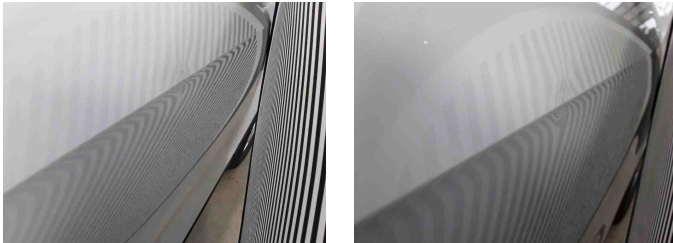
| Nr | Bauteil | Schadensbeschreibung | Reparaturempfehlung |
|---|---|---|---|
| 1 | Tür vorne rechts | Delle(n) | Instandsetzen + lackieren |

1 - Tür vorne rechts - Delle(n) - Instandsetzen + lackieren

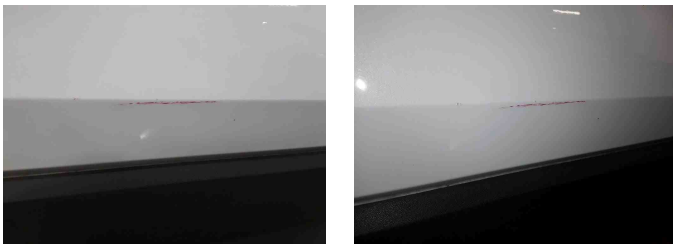
| Nr | Bauteil | Schadensbeschreibung | Reparaturempfehlung |
|---|---|---|---|
| 4 | Tür hinten rechts | Kratzer | Smart Repair |

4 - Tür hinten rechts - Kratzer - Smart Repair

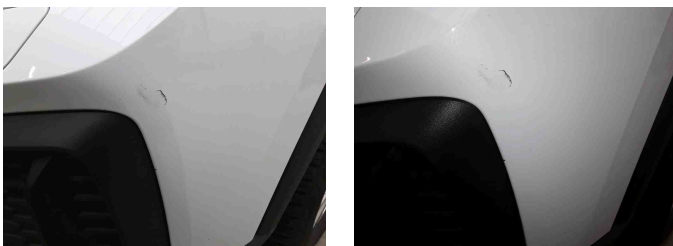
| Nr | Bauteil | Schadensbeschreibung | Reparaturempfehlung |
|---|---|---|---|
| 5 | Stoßfänger vorne | Kratzer | Smart Repair |

5 - Stoßfänger vorne - Kratzer - Smart Repair

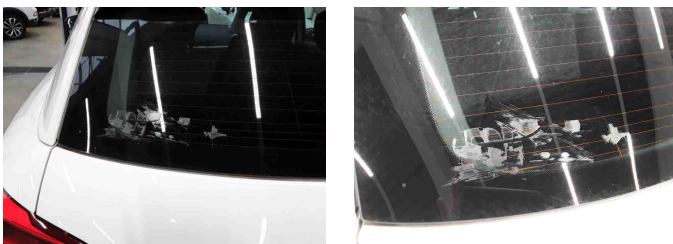
| Nr | Bauteil | Schadensbeschreibung | Reparaturempfehlung |
|---|---|---|---|
| 6 | Heckscheibe | Beklebt / beschriftet | Beschriftung entfernen |

6 - Heckscheibe - Beklebt / beschriftet - Beschriftung entfernen
