## » Übersicht

**Auftrags-Nr:** 1001952665  
**Besichtigt am:** 20.05.2025 14:31  
**Berichts-Nr:** 8381361  
**FIN:** WVGZZZ5NZMW409124

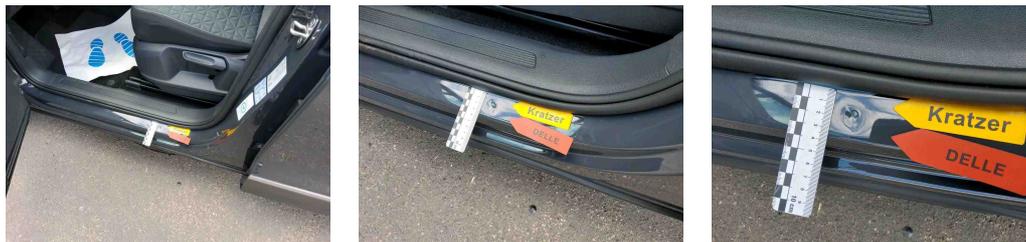
6 - Einstiegsschweller vorne links - Delle(n) und Kratzer - Instandsetzen + lackieren

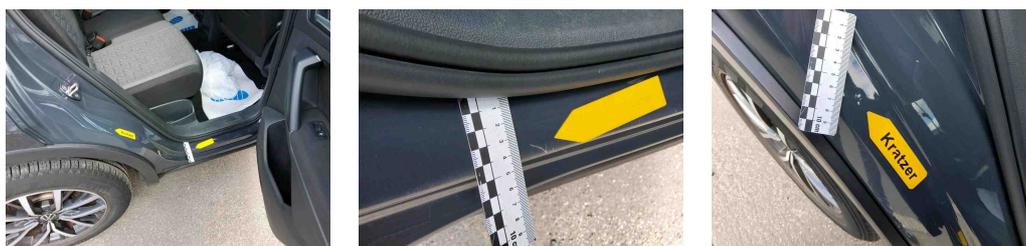
7 - Einstiegsschweller hinten rechts - Kratzer - Lackieren

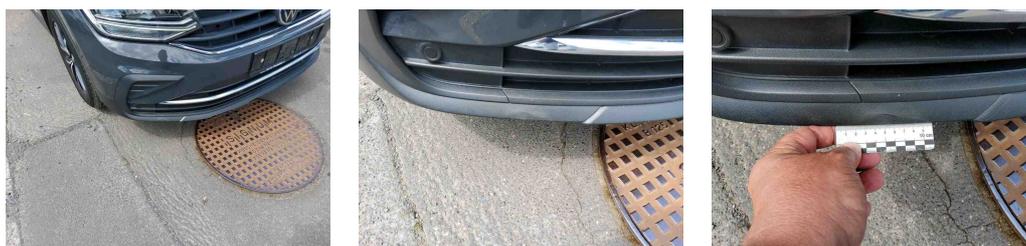
8 - Stoßfängerspoiler vorne rechts - Deformiert - Ersetzen

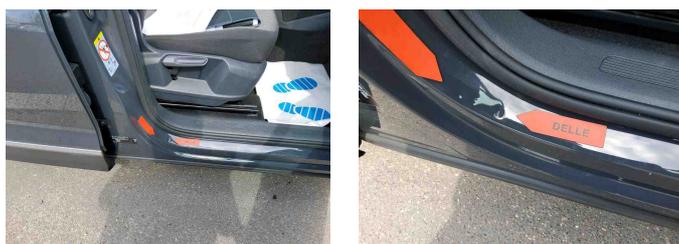
9 - Einstiegsschweller vorne rechts - Delle(n) - Kaltdrücken
