Verkaufsbericht

Ihr Auftrag vom	13.05.2025 durch SPITZKE SCHWEISSTECHNIK GmbH
Besichtigungsort	14979 Großbeeren, Märkische Allee 39 / 41
Besichtigungsdatum	16.05.2025
Referenznummern	60600004

Fahrzeugident.-Nr.	TMBJJ7NE4L0084889		
Fahrzeugart	PKW - Kombi	Farbton / Lackart	Black-Magic / Perleffekt
Hersteller	Skoda	Nächste HU	02/2027
Typ / Verkaufsbez.	Octavia Combi 2.0 TDI L&K	Laufleistung abgelesen	190.388 km
Erstzulassung	06.12.2019	Emissionsklasse	Euro 6
Getriebe / Gänge	Direktschaltung / 7	Sitzplätze / Türen	5 / 5
Achsen / angetrieben	2 / 1	Anzahl Besitzer	1
Motorart	Reihenmotor / Diesel	Hubraum / Nennleistung	1.968 ccm / 110 KW
Antriebsart	Frontantrieb

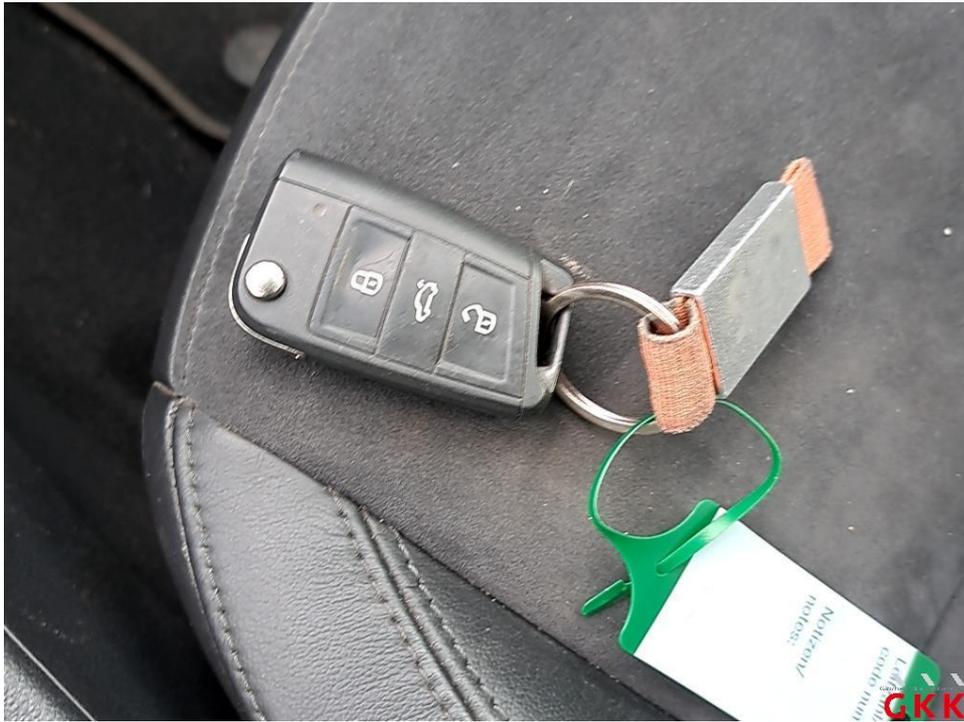
Schließanlage Hauptschlüssel, fehlt, ersetzen (Bild 13)

Bild 13 Schließanlage, Hauptschlüssel, fehlt, ersetzen

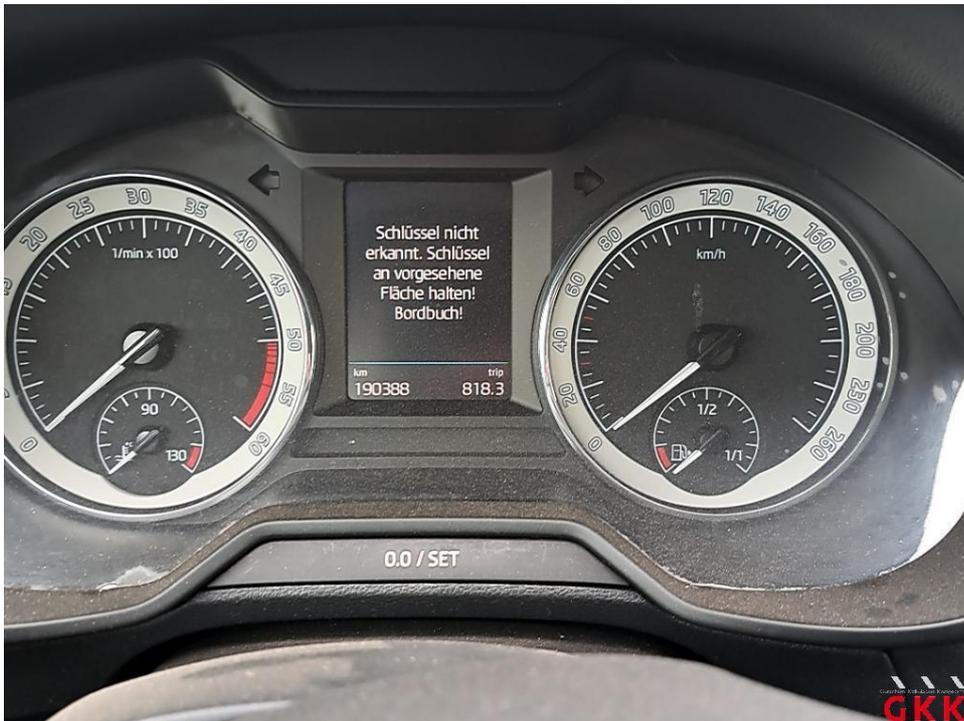
Schließanlage, funktionsuntüchtig, prüfen (Bild 14)

Bild 14 Schließanlage, funktionsuntüchtig, prüfen

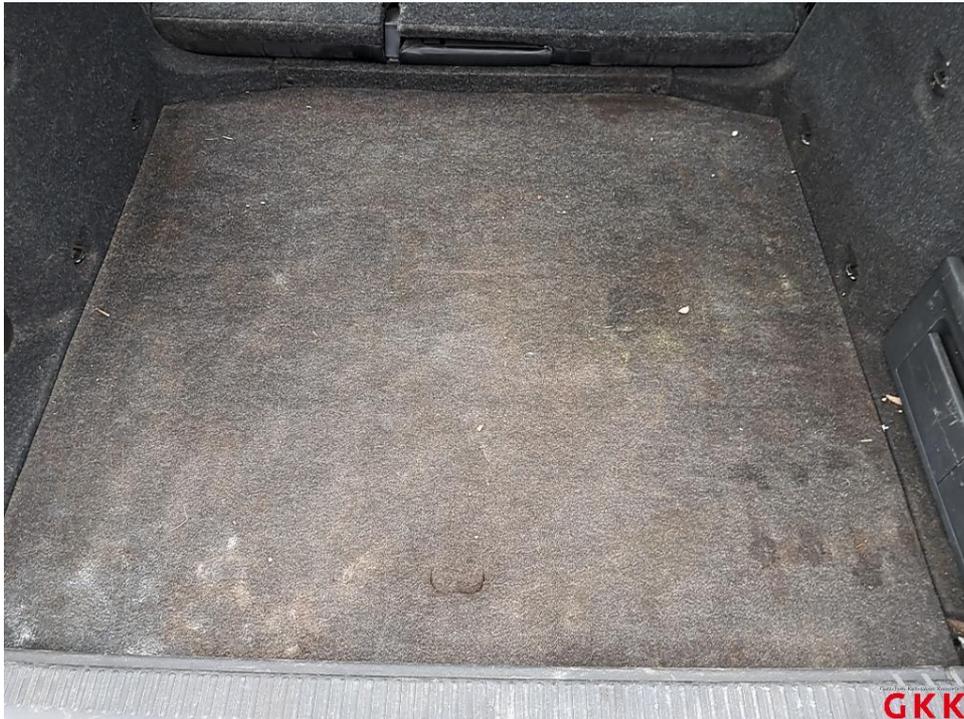
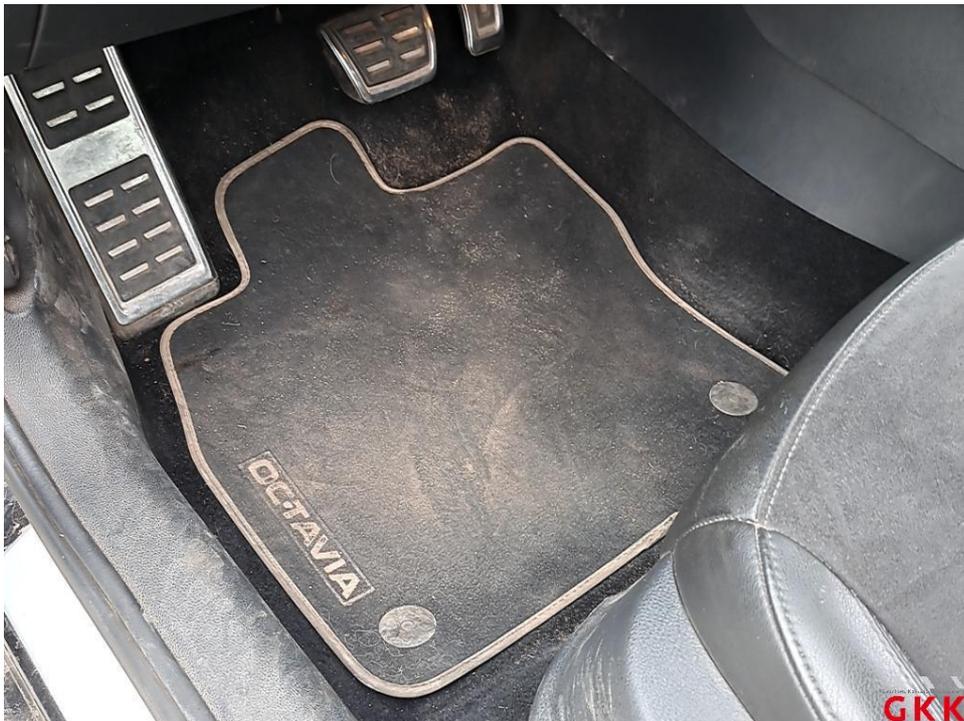
Fahrzeug innen, verschmutzt, aufbereiten (Bild 15, Bild 16)

Bild 15 Fahrzeug, innen, verschmutzt, aufbereiten

Bild 16 Fahrzeug, innen, verschmutzt, aufbereiten

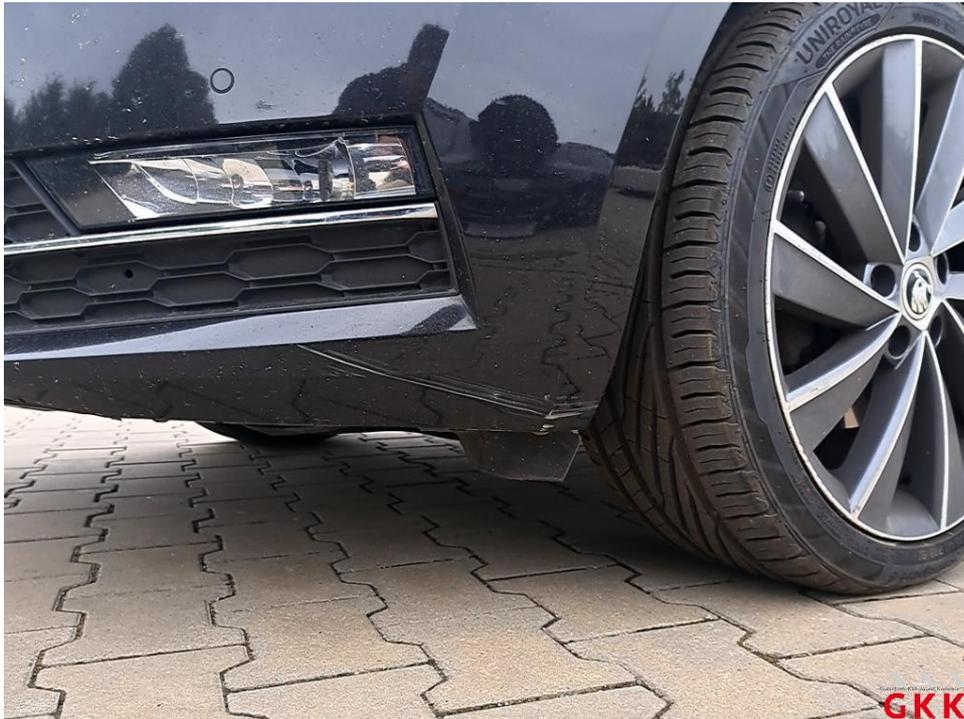
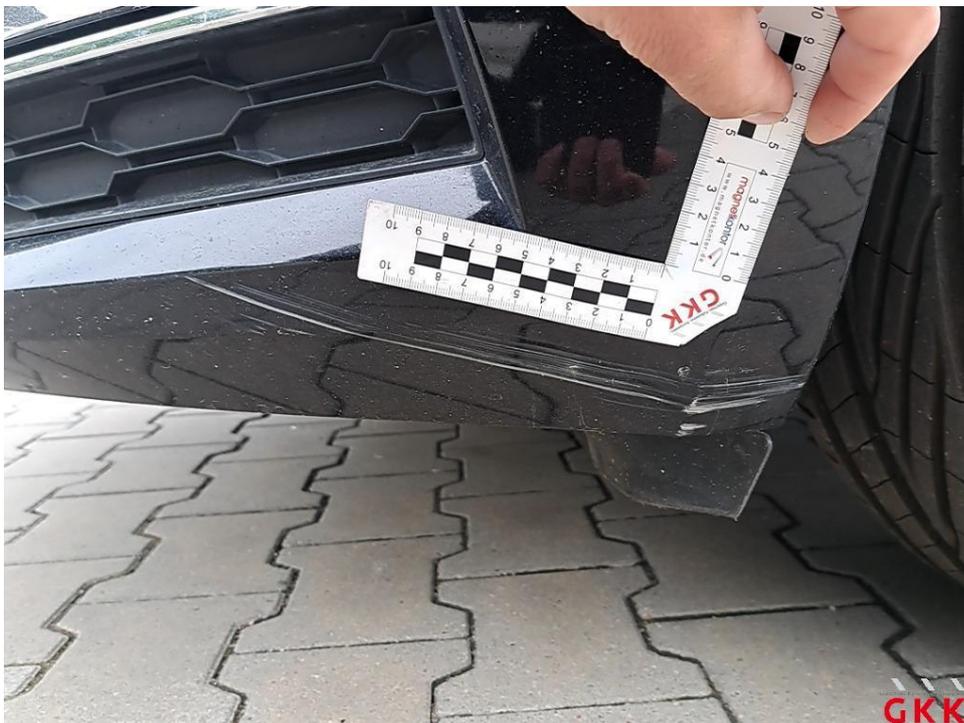
Stoßfänger vorne Verkleidung -lackiert-, verkratzt, lackieren (Bild 17, Bild 18)

Bild 17 Stoßfänger vorne, Verkleidung -lackiert-, verkratzt, lackieren

Bild 18 Stoßfänger vorne, Verkleidung -lackiert-, verkratzt, lackieren

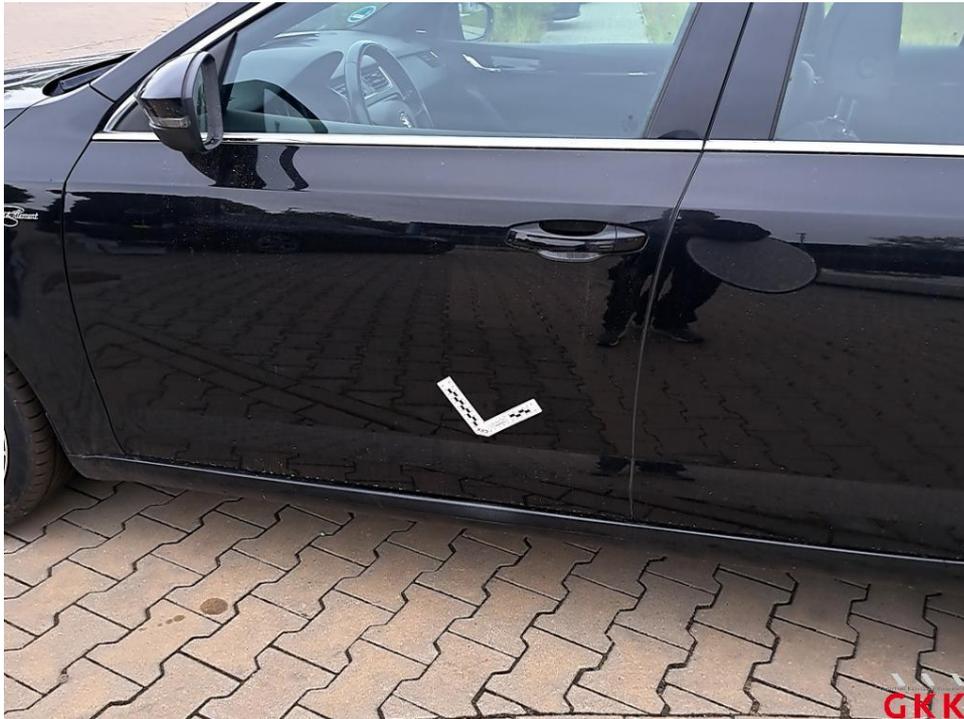
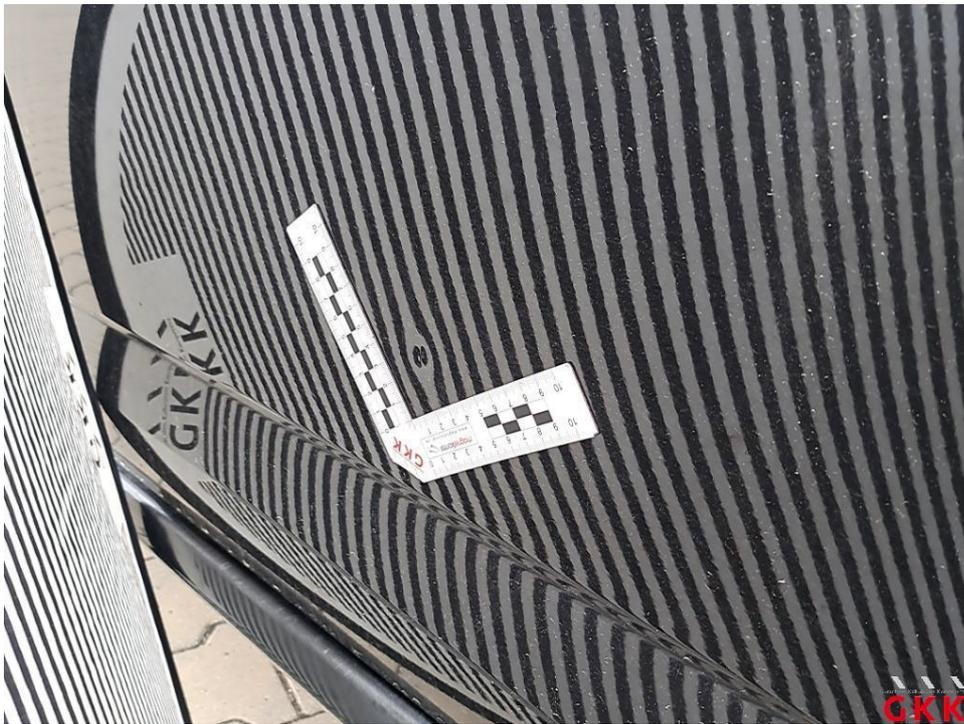
Tür vorne links, bis 3 Dellen / Bauteil, kalt drücken (Bild 19, Bild 20)

Bild 19 Tür vorne links, bis 3 Dellen / Bauteil, kalt drücken

Bild 20 Tür vorne links, bis 3 Dellen / Bauteil, kalt drücken

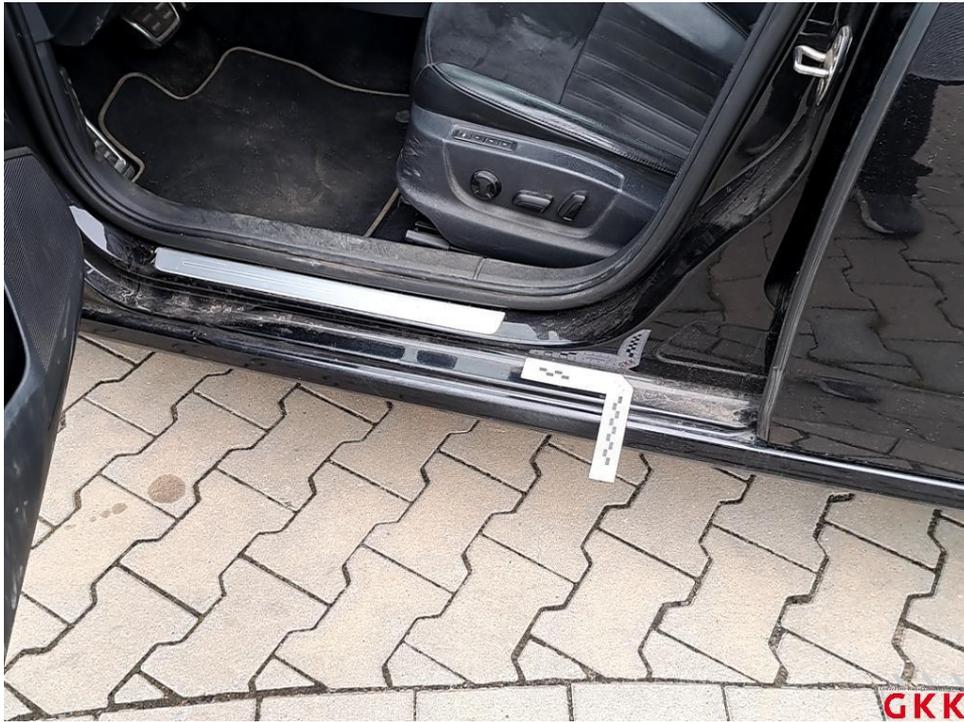
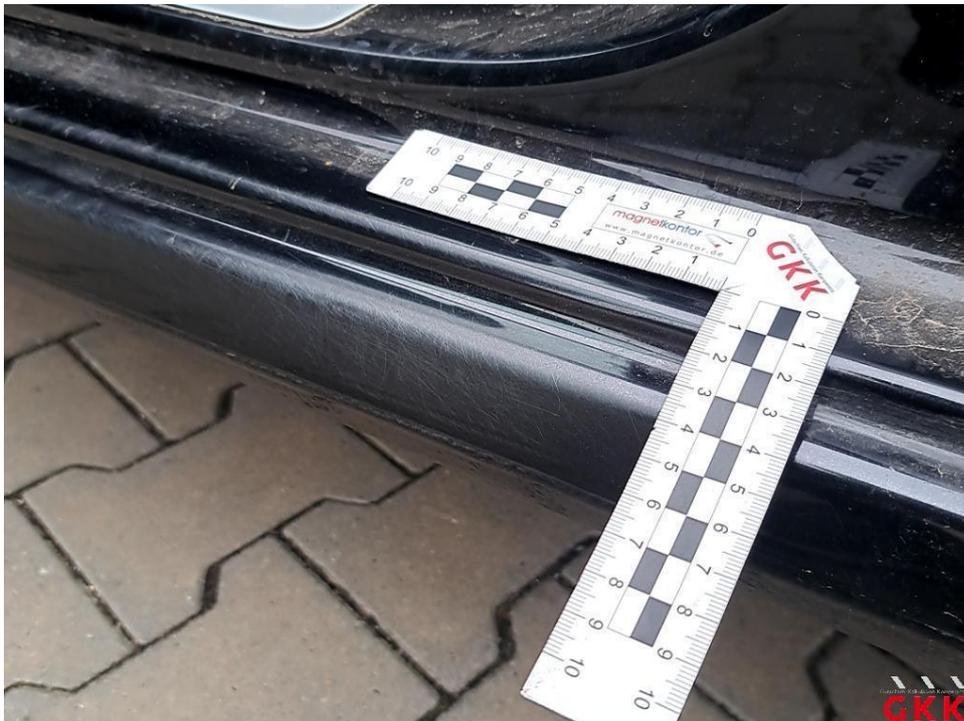
Tür vorne links Einstieg, verkratzt, lackieren (Bild 21, Bild 22)

Bild 21 Tür vorne links, Einstieg, verkratzt, lackieren

Bild 22 Tür vorne links, Einstieg, verkratzt, lackieren

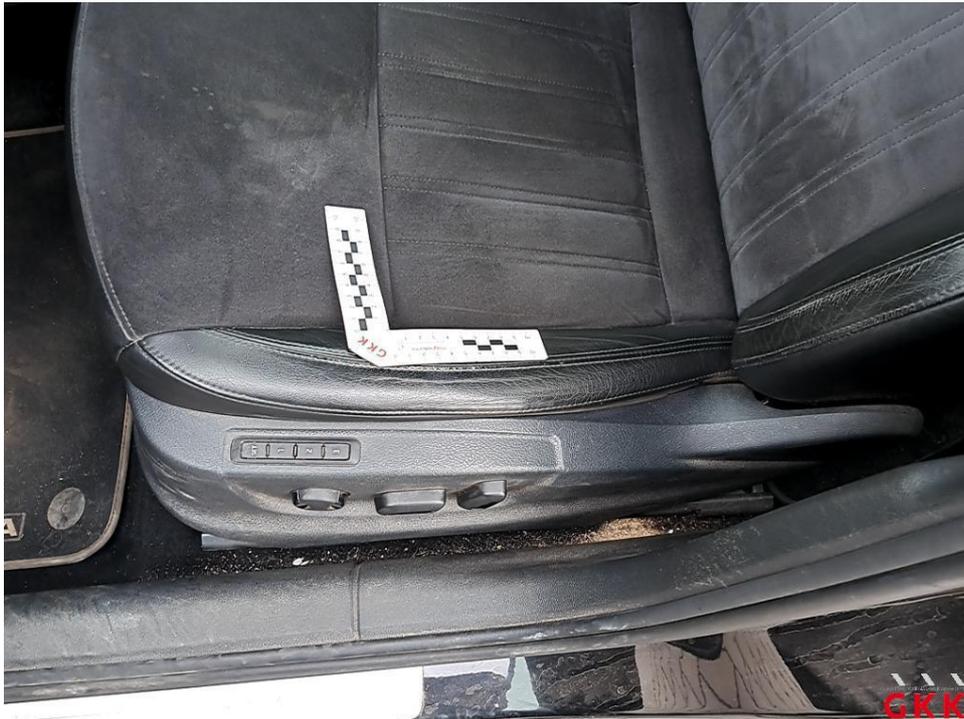
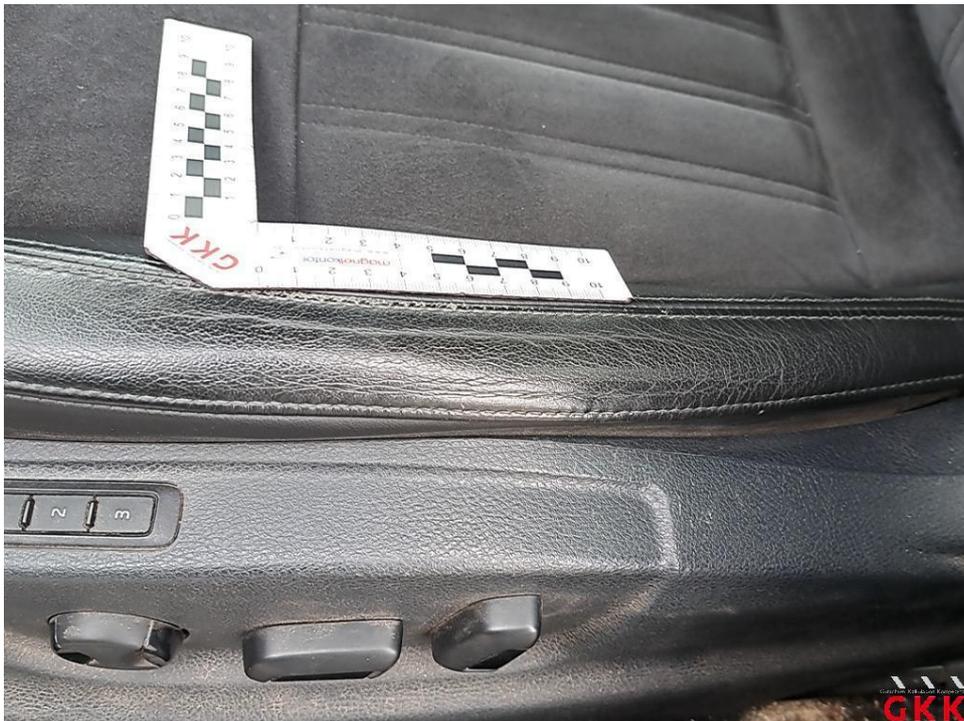
Sitz vorne links Bezug Sitzkissen -Teilleder-, beschädigt, ersetzen (Bild 23, Bild 24)

Bild 23 Sitz vorne links, Bezug Sitzkissen -Teilleder-, beschädigt, ersetzen

Bild 24 Sitz vorne links, Bezug Sitzkissen -Teilleder-, beschädigt, ersetzen

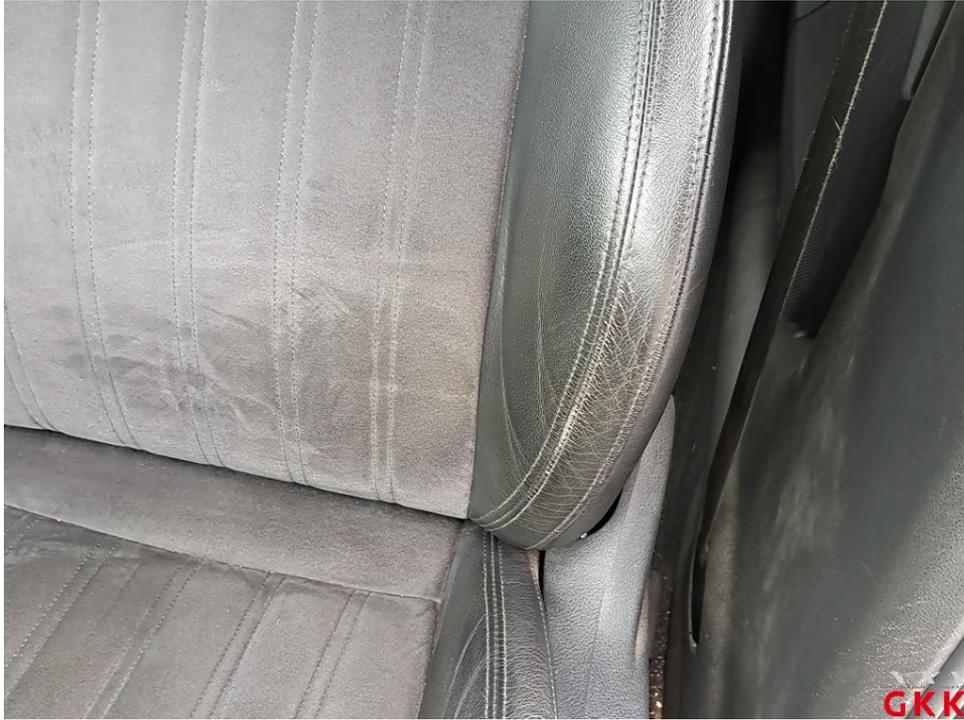
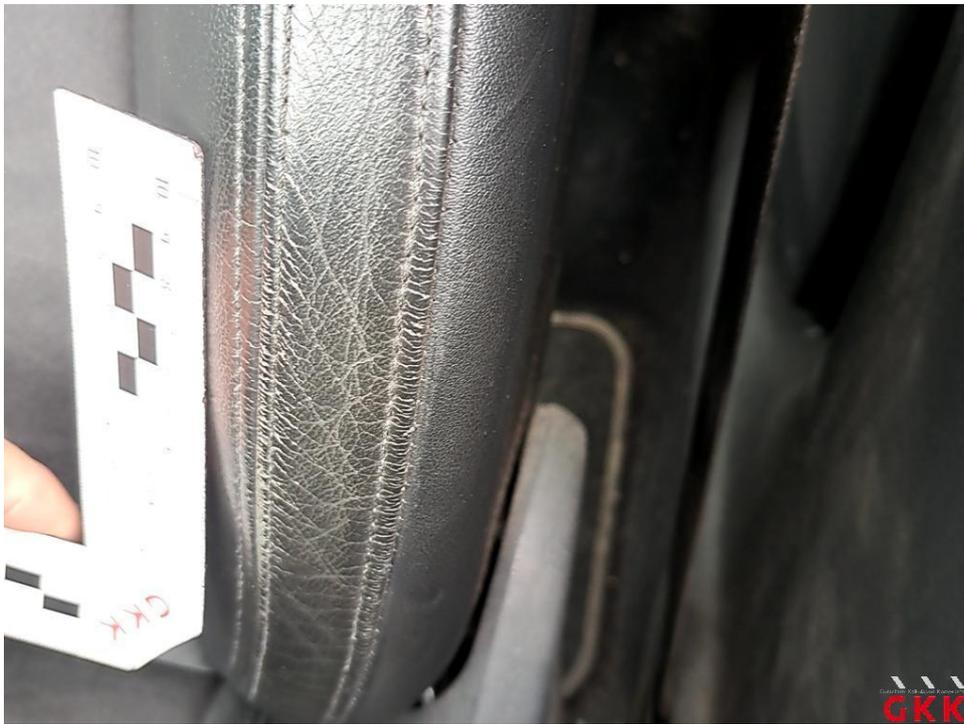
Sitz vorne links Bezug Rückenlehne -Teilleder-, beschädigt, ersetzen (Bild 25, Bild 26)

Bild 25 Sitz vorne links, Bezug Rückenlehne -Teilleder-, beschädigt, ersetzen

Bild 26 Sitz vorne links, Bezug Rückenlehne -Teilleder-, beschädigt, ersetzen

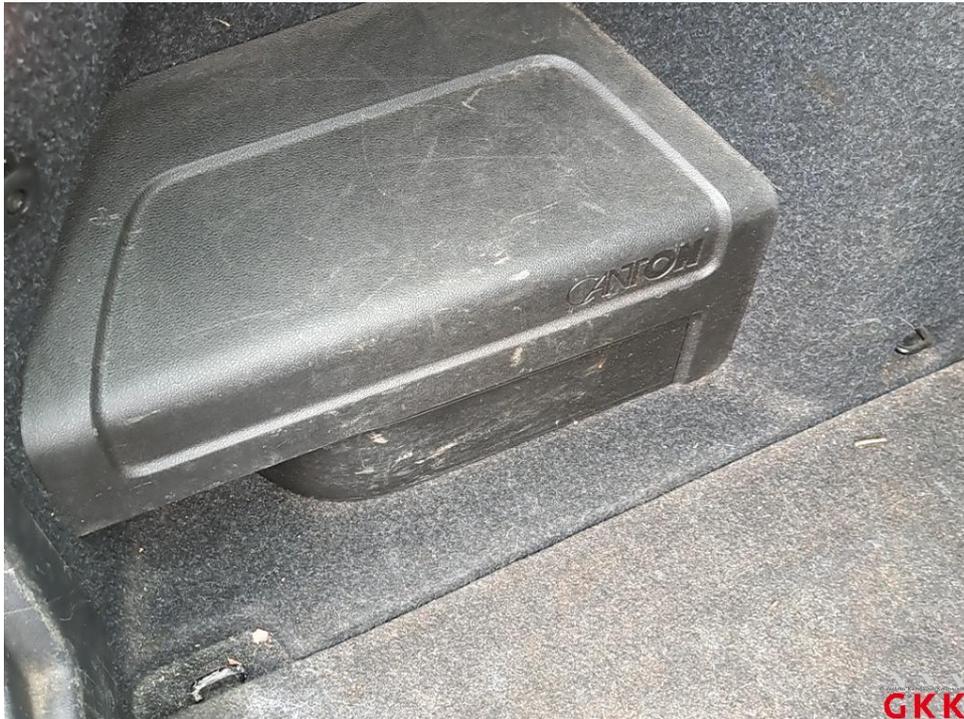
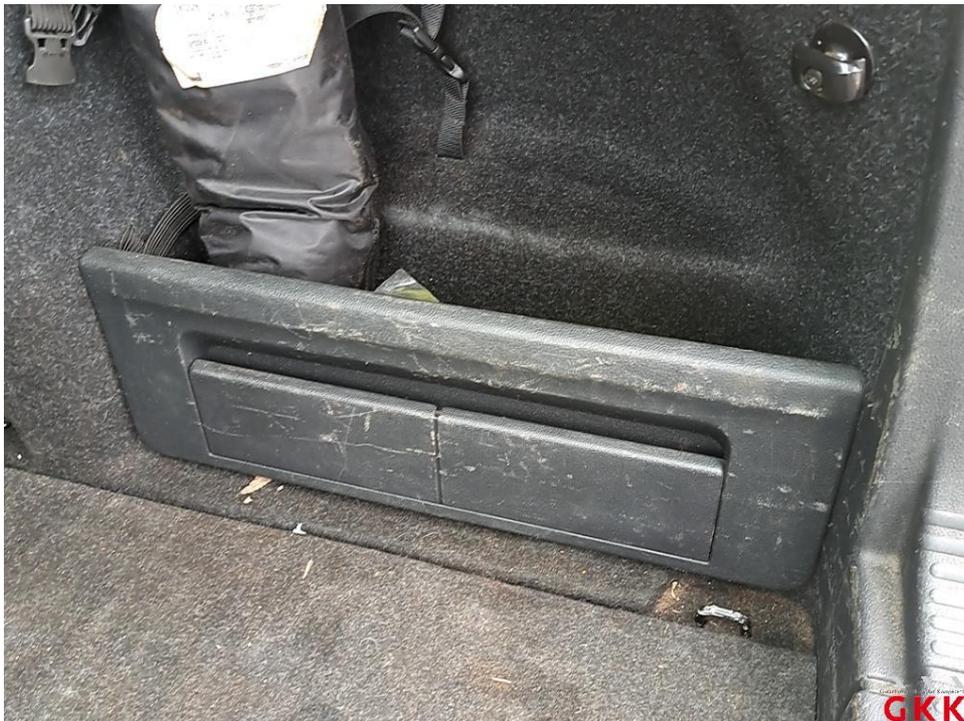
Laderaum, verkratzt, Smartrepair (Bild 27, Bild 28)

Bild 27 Laderaum, verkratzt, Smartrepair

Bild 28 Laderaum, verkratzt, Smartrepair

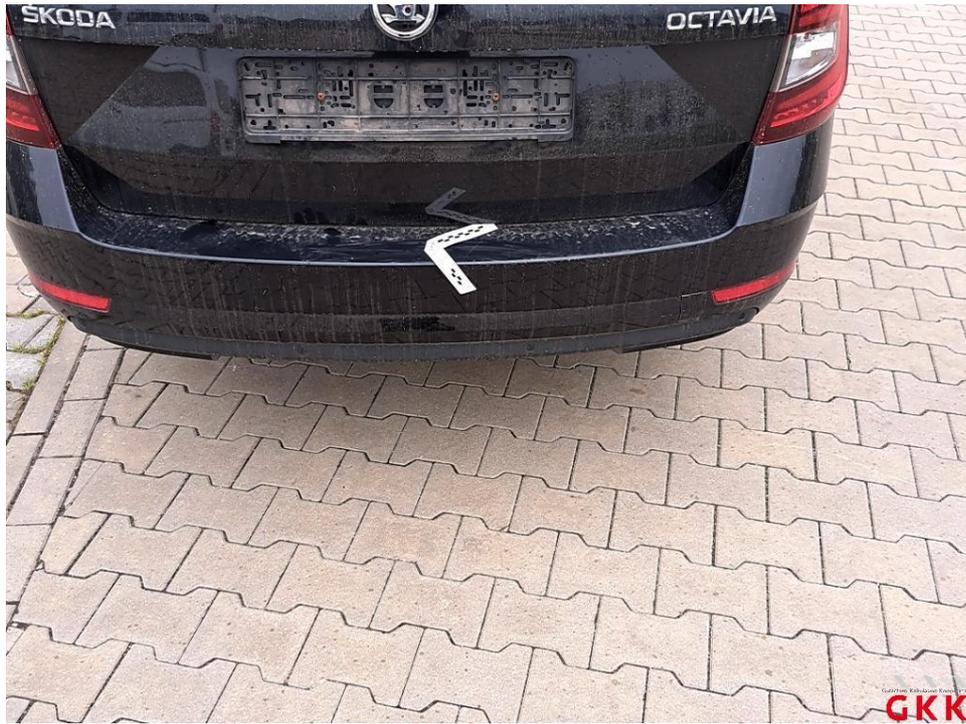
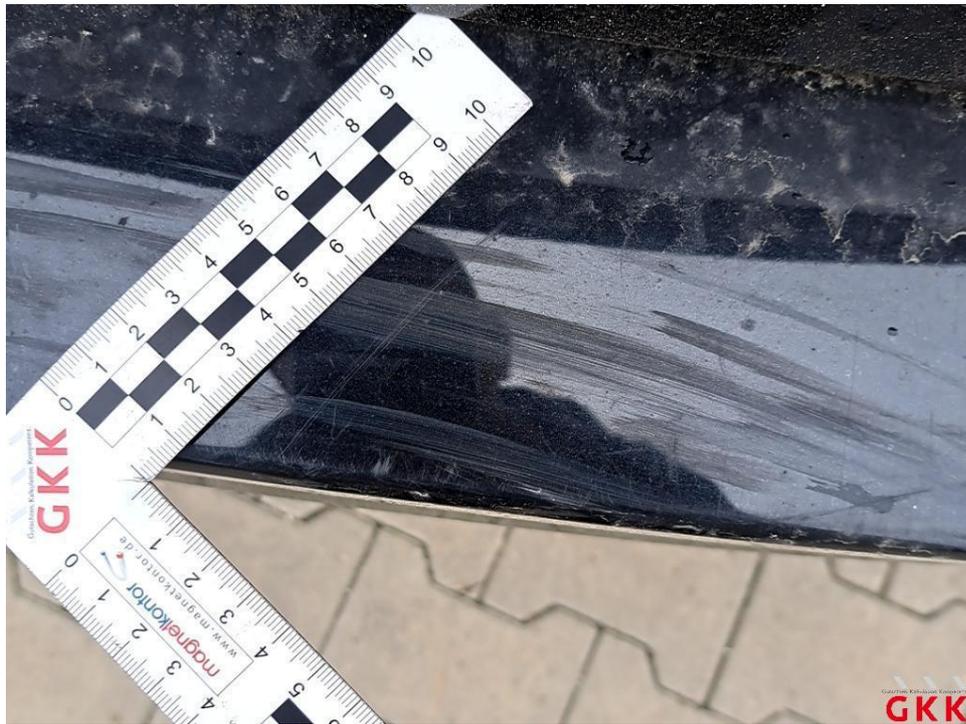
Stoßfänger hinten Verkleidung -lackiert-, verkratzt, lackieren (Bild 29, Bild 30)

Bild 29 Stoßfänger hinten, Verkleidung -lackiert-, verkratzt, lackieren

Bild 30 Stoßfänger hinten, Verkleidung -lackiert-, verkratzt, lackieren

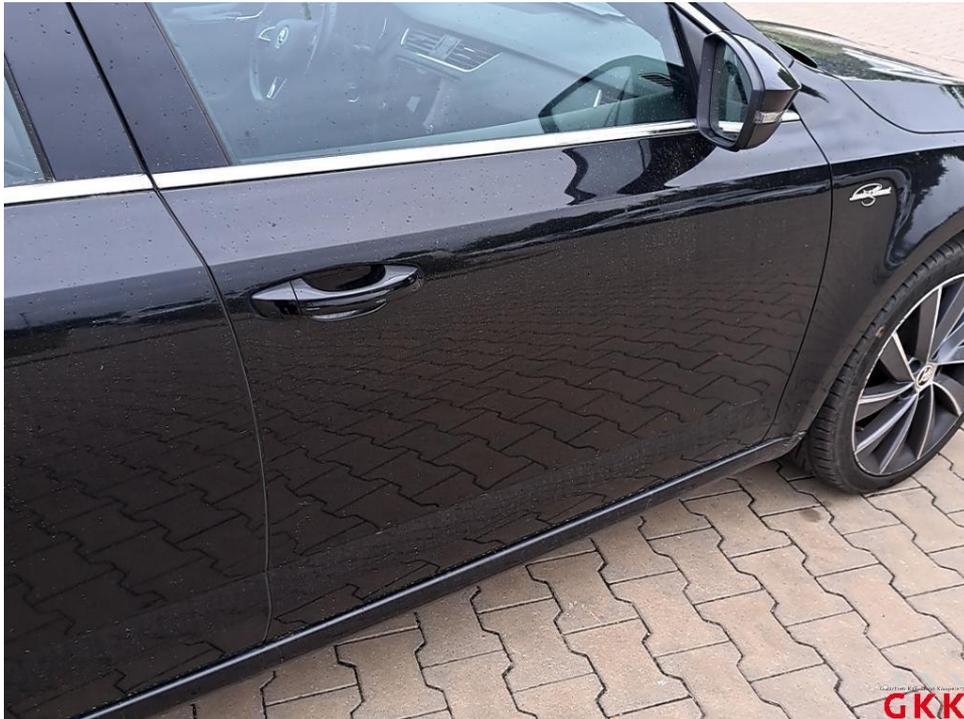
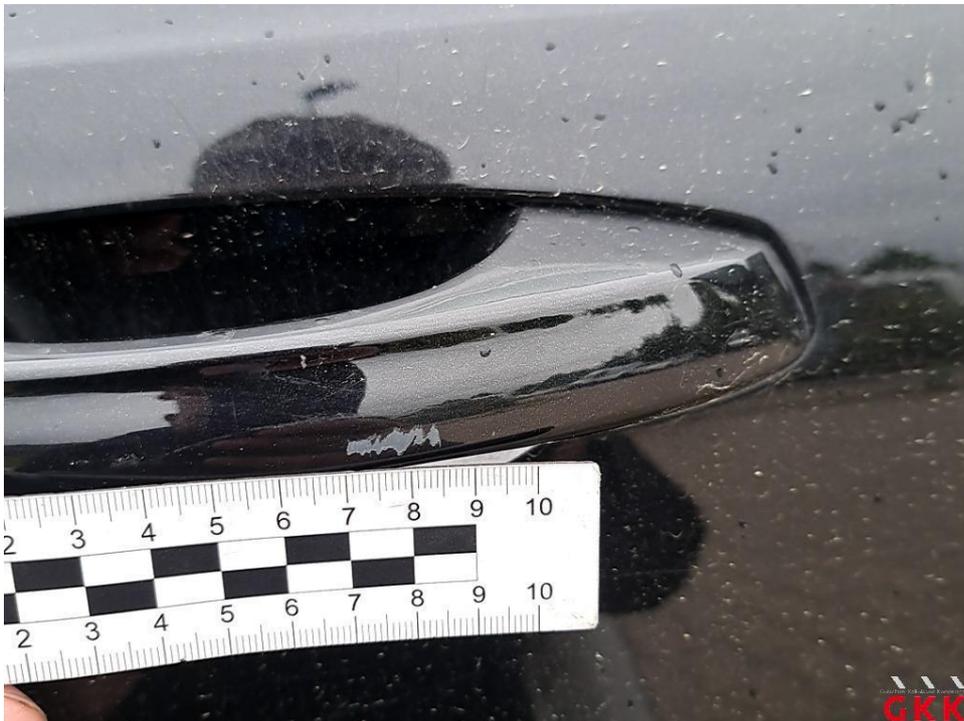
Tür vorne rechts Griff -Blende-, verkratzt, lackieren (Bild 31, Bild 32)

Bild 31 Tür vorne rechts, Griff -Blende-, verkratzt, lackieren

Bild 32 Tür vorne rechts, Griff -Blende-, verkratzt, lackieren

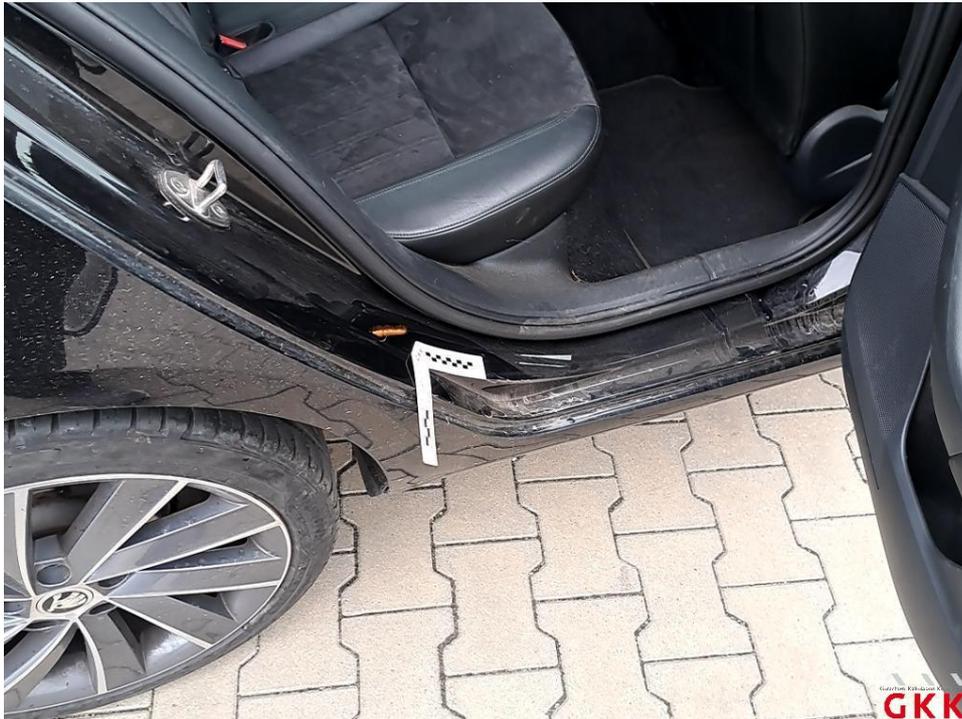
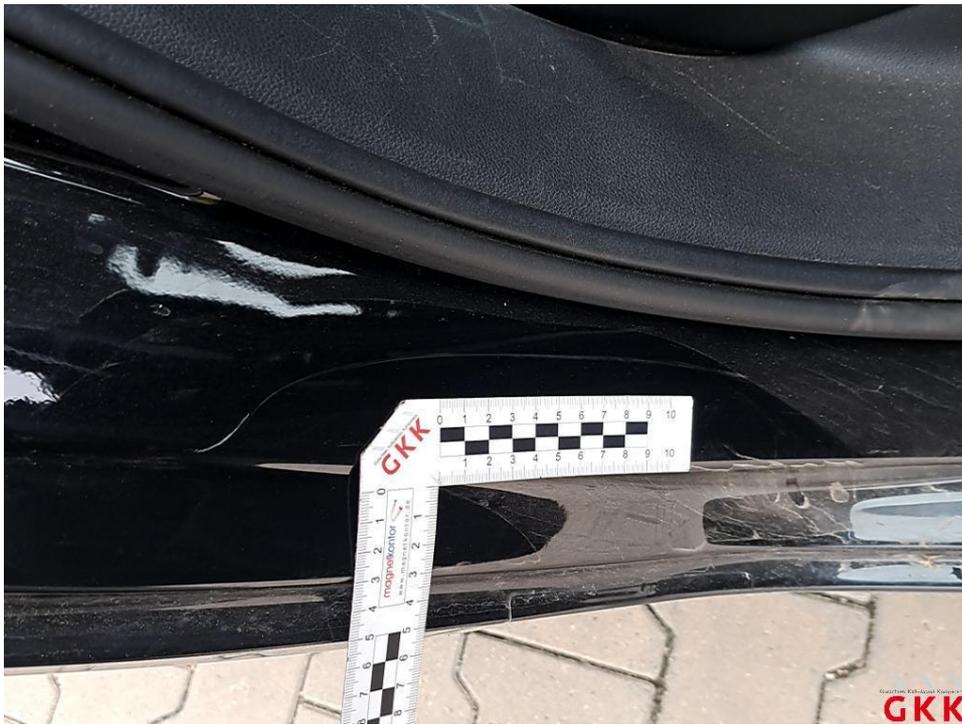
Tür hinten rechts Einstieg, verkratzt, lackieren (Bild 33, Bild 34)

Bild 33 Tür hinten rechts, Einstieg, verkratzt, lackieren

Bild 34 Tür hinten rechts, Einstieg, verkratzt, lackieren

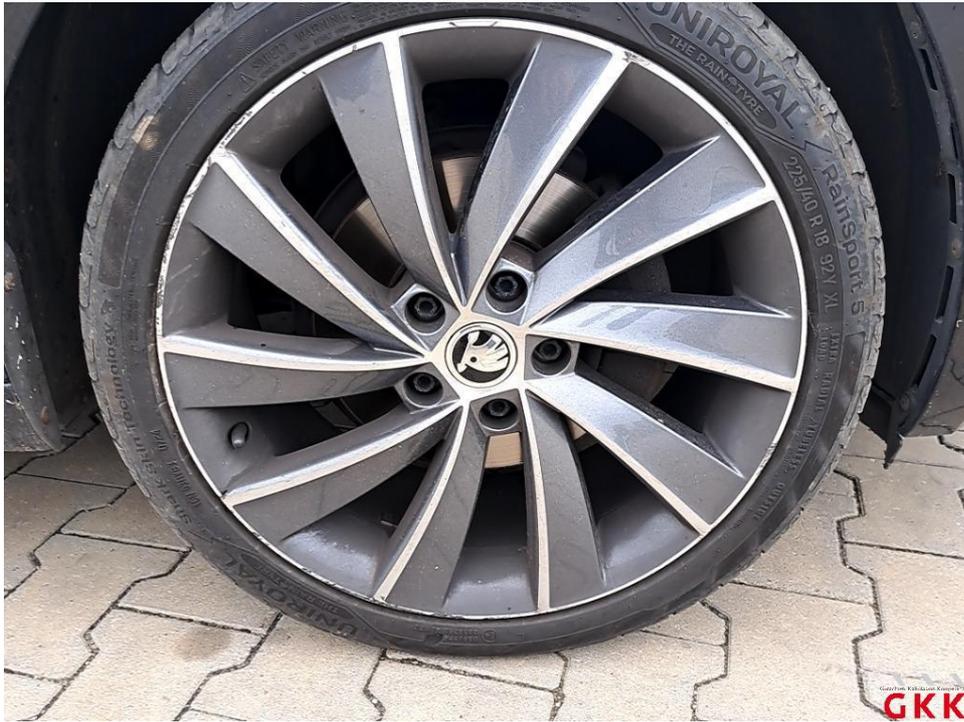
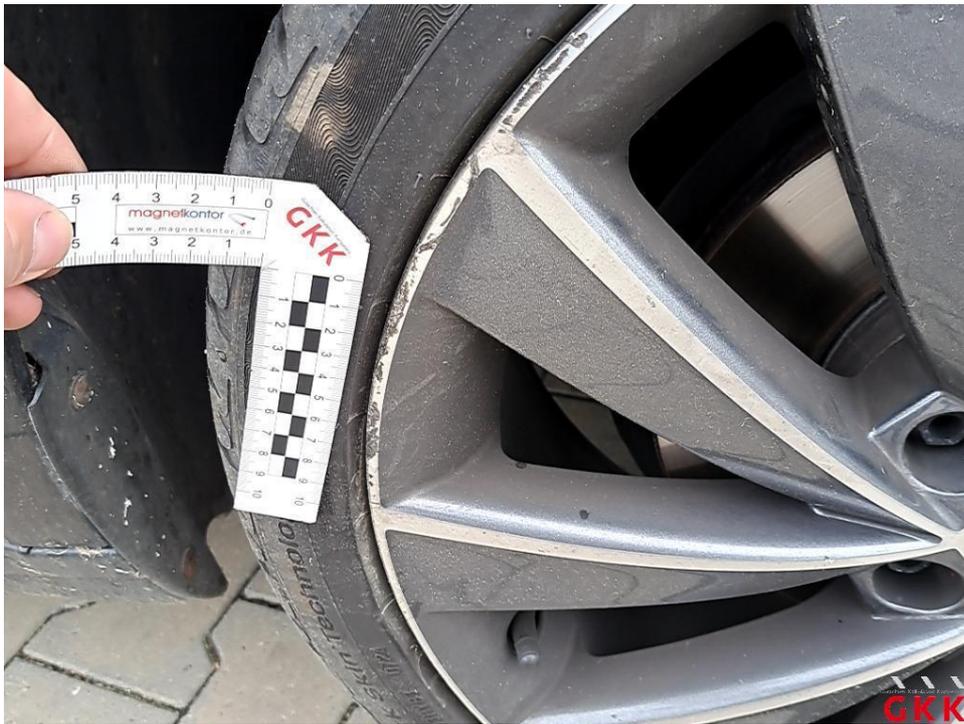
LM-Rad vorne rechts, beschädigt, ersetzen (Bild 35, Bild 36)

Bild 35 LM-Rad, vorne rechts, beschädigt, ersetzen

Bild 36 LM-Rad, vorne rechts, beschädigt, ersetzen

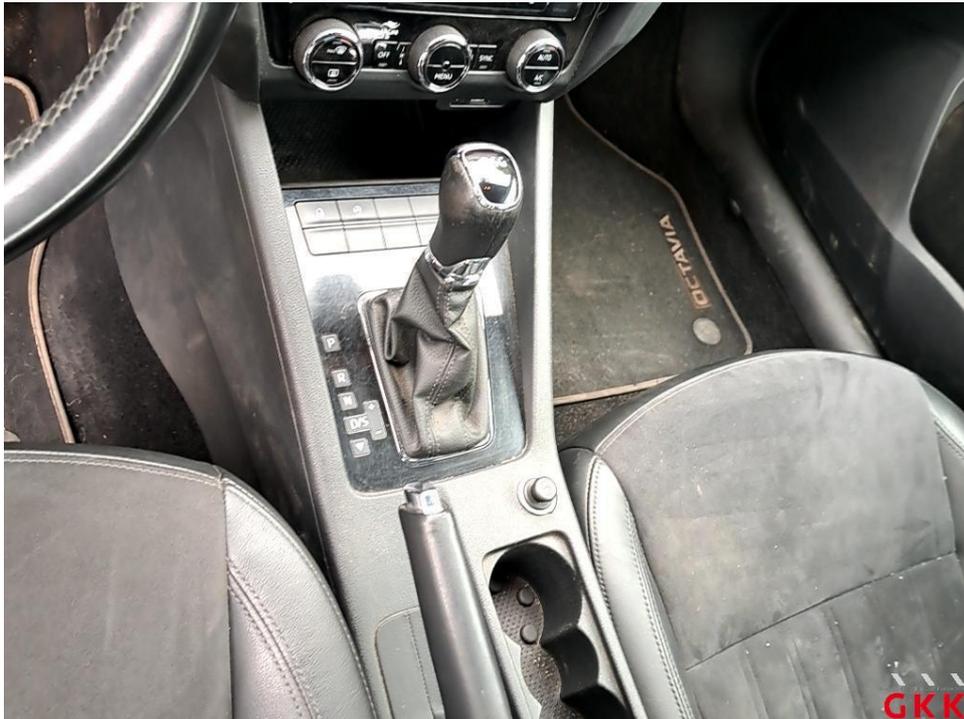
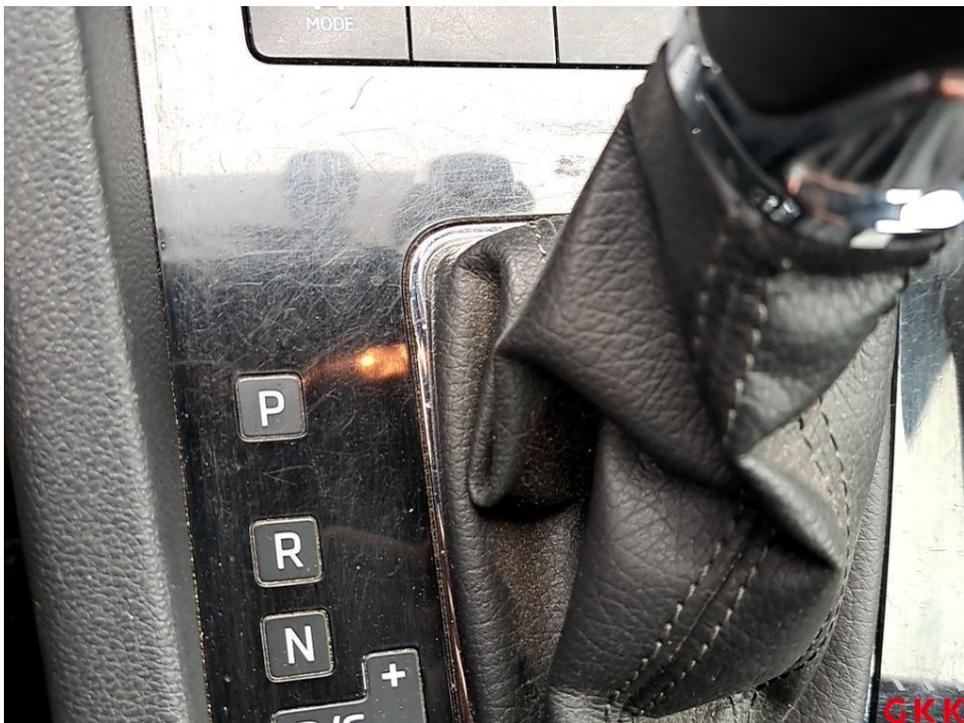
Armaturenbrett Abdeckung, verkratzt, ersetzen (Bild 37, Bild 38)

Bild 37 Armaturenbrett, Abdeckung, verkratzt, ersetzen

Bild 38 Armaturenbrett, Abdeckung, verkratzt, ersetzen
