Angaben zum Fahrzeug

| Fahrgestellnummer | TMBLJ7NS4L8069244 | Leistung / Hubraum | 110 kW / 1.968 ccm |

Zustandsbericht

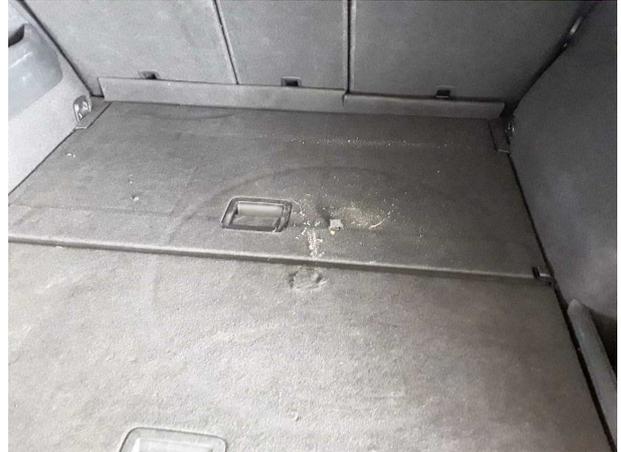
| Nr. | Bauteilgruppe | Beschreibung |
|---|---|---|
| 2 | Heckbereich | Kofferboden - beschädigt - erneuern |

Beschädigung #2: Heckbereich: Kofferboden - beschädigt - erneuern

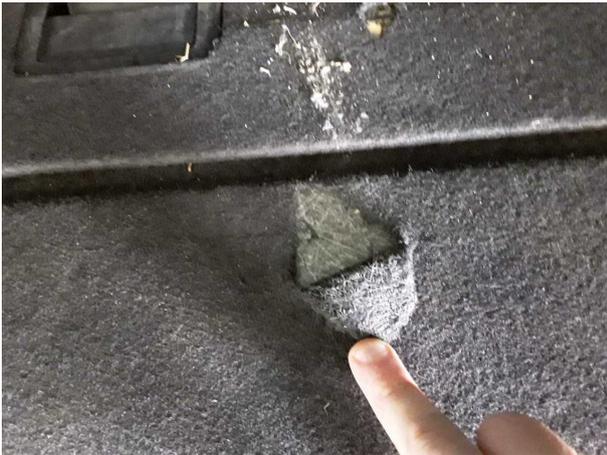
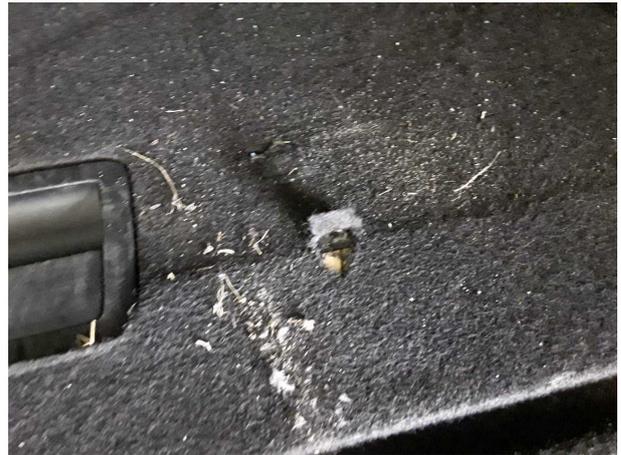
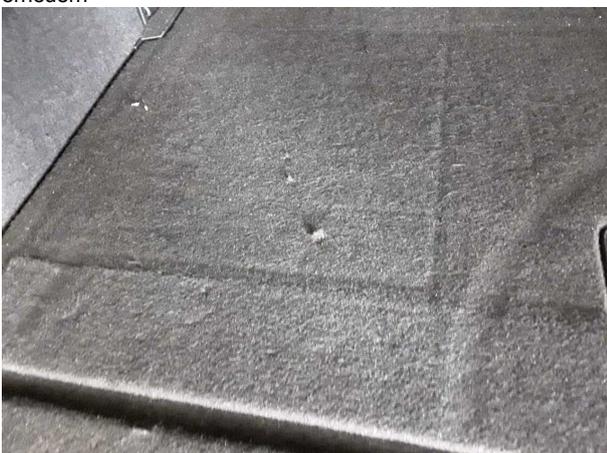
Beschädigung #2: Heckbereich: Kofferboden - beschädigt - erneuern

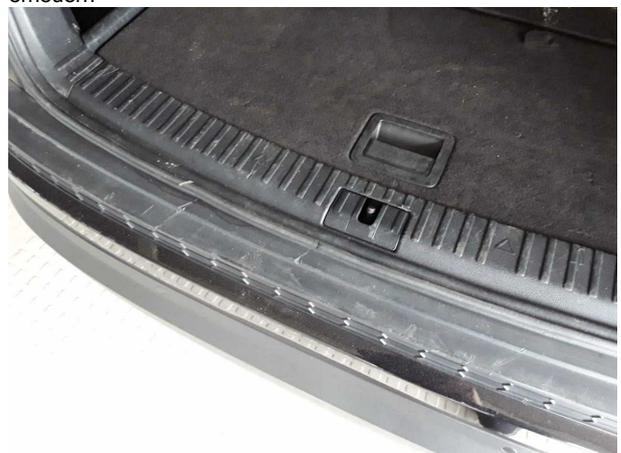
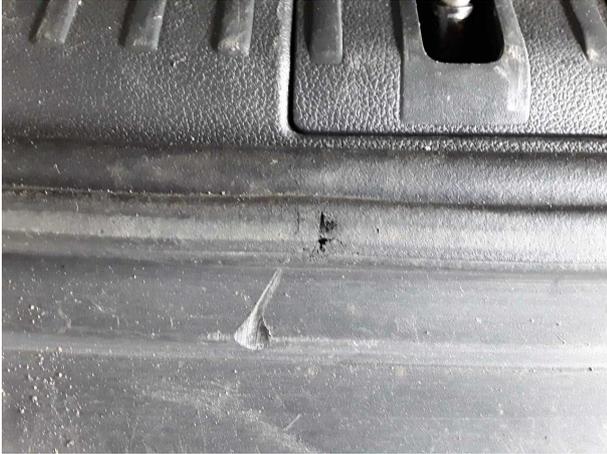
| Nr. | Bauteilgruppe | Beschreibung |
|---|---|---|
| 3 | Heckklappe/-tür | Dichtung - gebrochen / gerissen - erneuern |

Beschädigung #3: Heckklappe/-tür: Dichtung - gebrochen / gerissen - erneuern

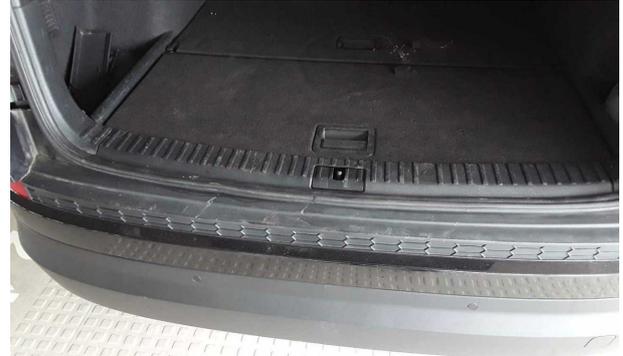
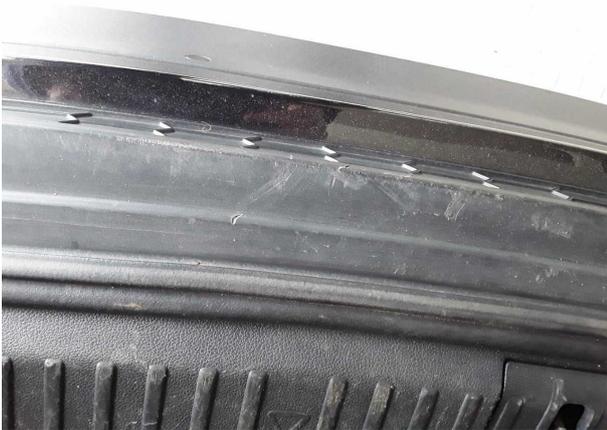
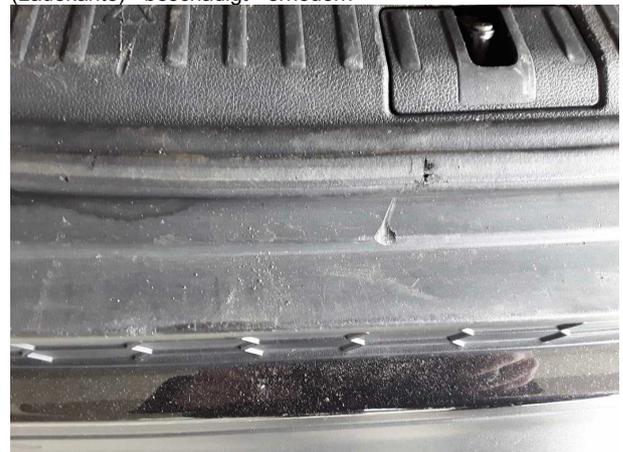
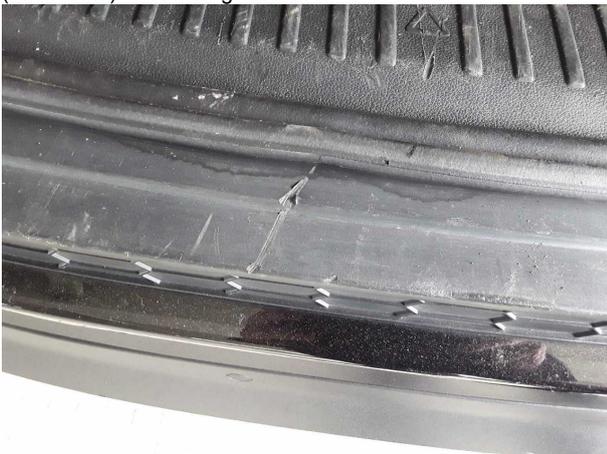
| Nr. | Bauteilgruppe | Beschreibung |
|---|---|---|
| 4 | Stoßfänger hinten | Stoßfänger hinten (Ladekante) - beschädigt - erneuern |

Beschädigung #4: Stossfänger hinten: Stossfänger hinten (Ladekante) - beschädigt - erneuern

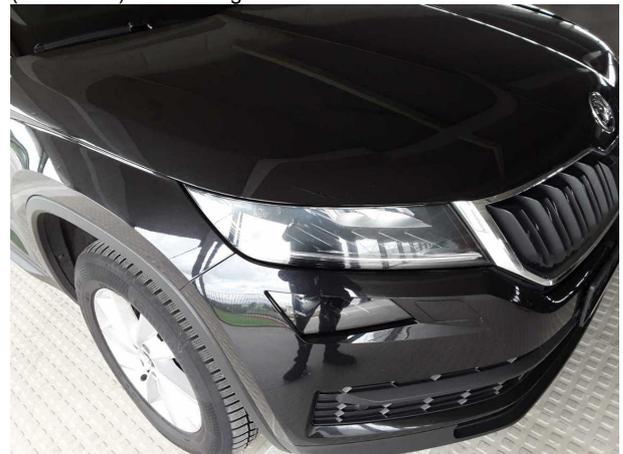
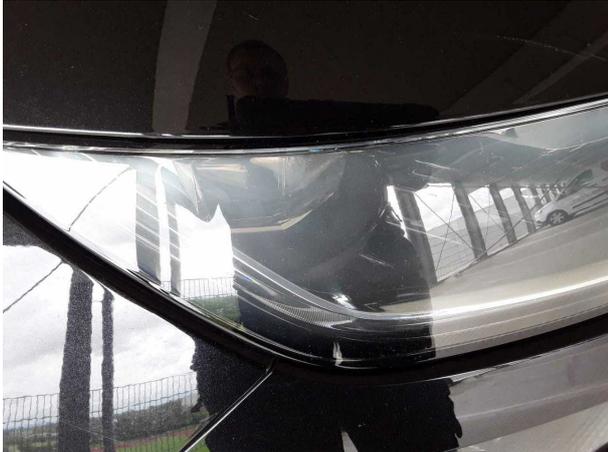
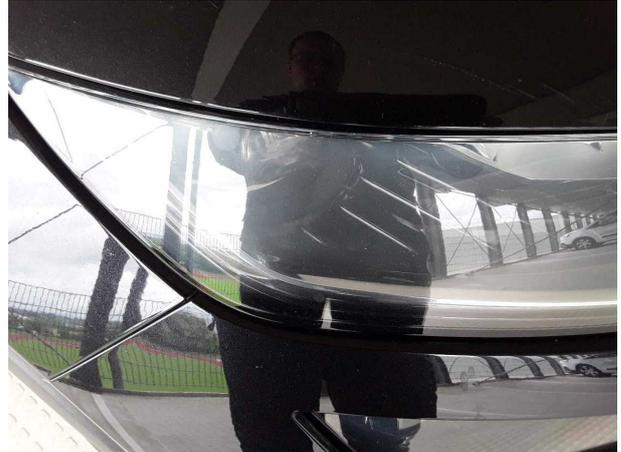
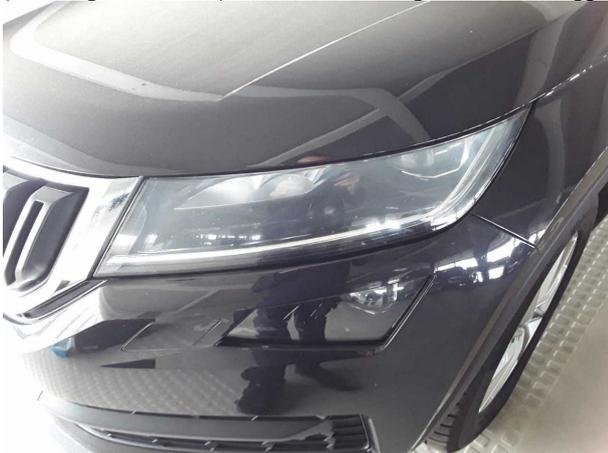
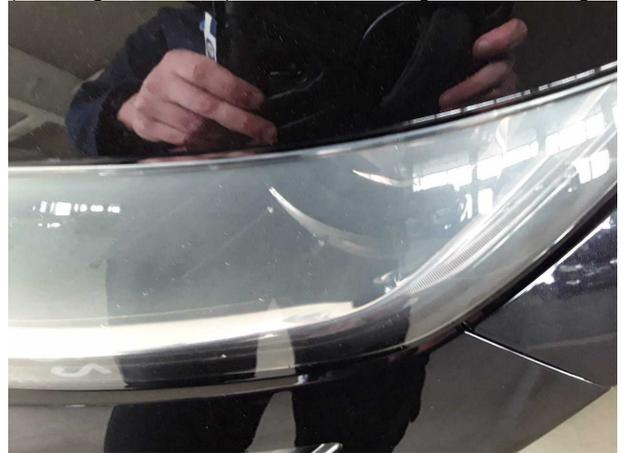
| Nr. | Bauteilgruppe | Beschreibung |
|---|---|---|
| 5 | Scheinwerfer | Scheinwerfer rechts (Beschlagen, und links) - Funktion / Zulässigkeit - befunden ggf. instandsetzen |

Beschädigung #5: Scheinwerfer: Scheinwerfer rechts (Beschlagen, und links) - Funktion / Zulässigkeit - befunden g...

Beschädigung #5: Scheinwerfer: Scheinwerfer rechts (Beschlagen, und links) - Funktion / Zulässigkeit - befunden ggf.

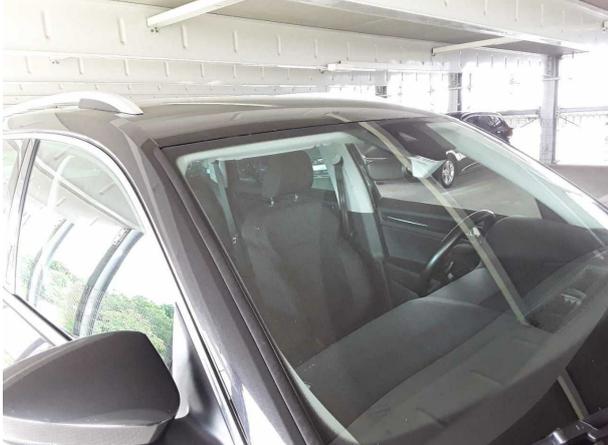
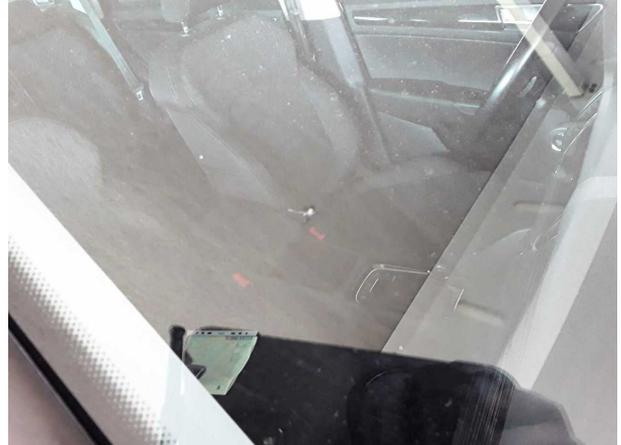
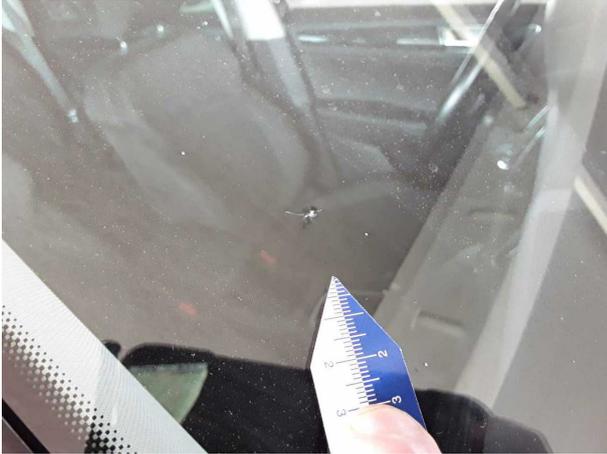
| Nr. | Bauteilgruppe | Beschreibung |
|---|---|---|
| 6 | Verglasung | Frontscheibe - gebrochen / gerissen - erneuern |

Beschädigung #6: Verglasung: Frontscheibe - gebrochen / gerissen - erneuern

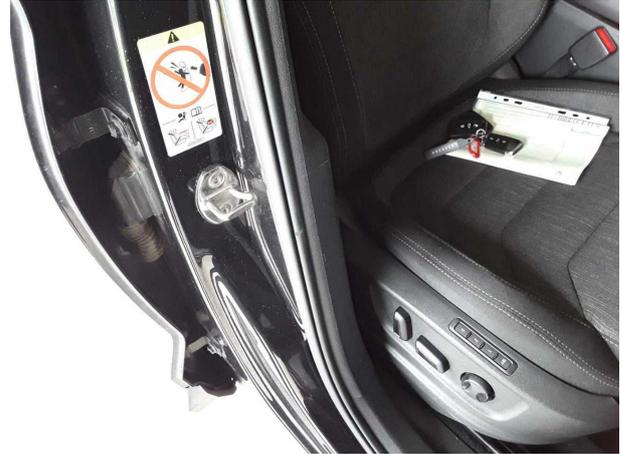
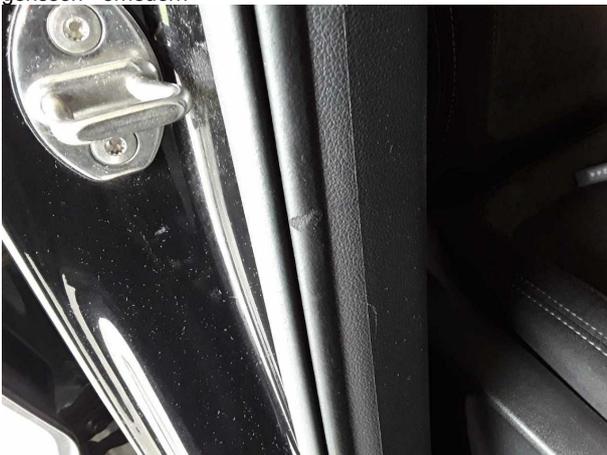
| Nr. | Bauteilgruppe | Beschreibung |
|---|---|---|
| 7 | Tür vorn rechts | Türdichtung - gebrochen / gerissen - erneuern |

Beschädigung #7: Tür vorn rechts: Türdichtung - gebrochen / gerissen - erneuern

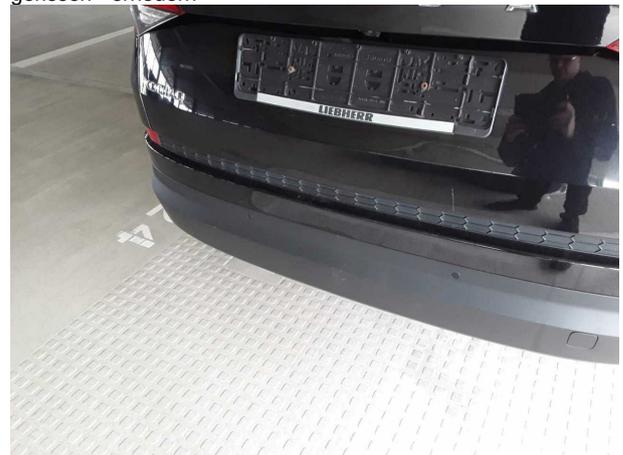
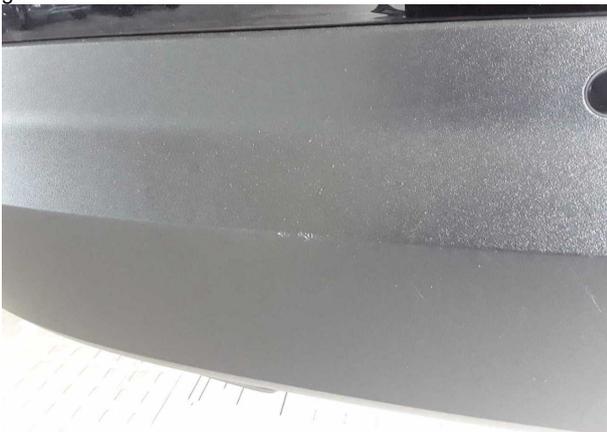
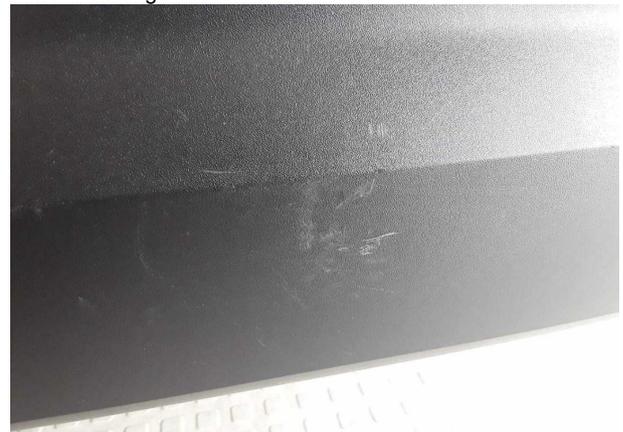
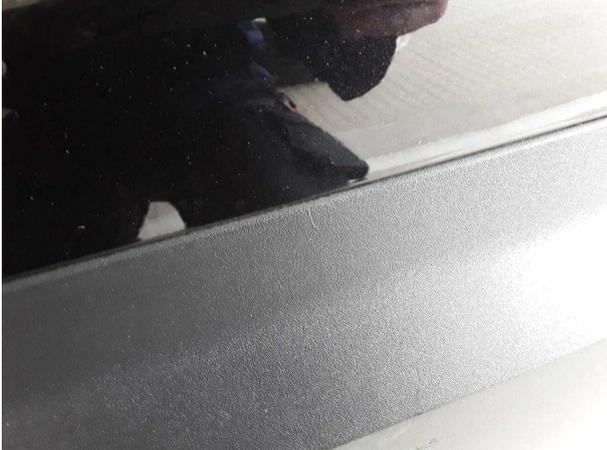
| Nr. | Bauteilgruppe | Beschreibung |
|---|---|---|
| 8 | Stoßfänger hinten | Spoiler - Kratzer - Wertminderung |

Beschädigung #8: Stossfänger hinten: Spoiler - Kratzer - Wertminderung

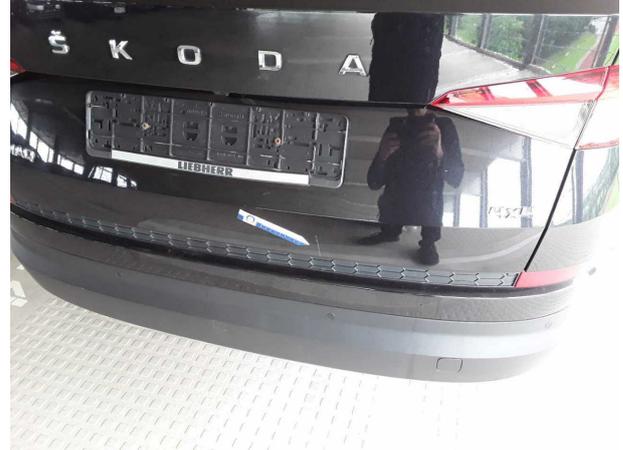
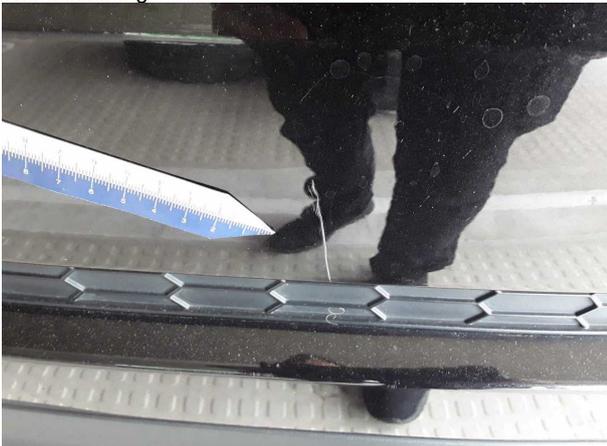
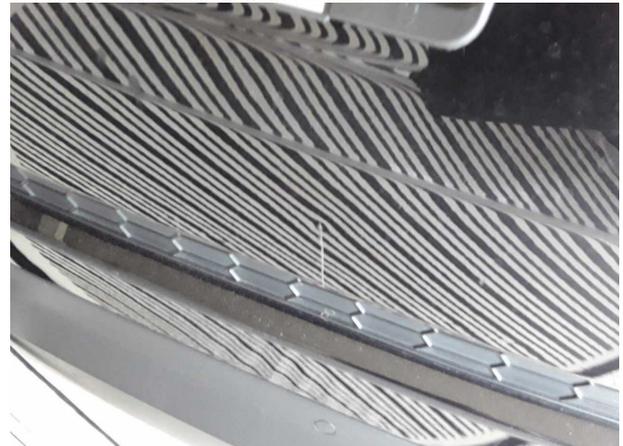
| Nr. | Bauteilgruppe | Beschreibung |
|---|---|---|
| 9 | Heckklappe/-tür | Heckklappe - verkratzt / verschürft - instandsetzen und lackieren |

Beschädigung #9: Heckklappe/-tür: Heckklappe - verkratzt / verschürft - instandsetzen und lackieren

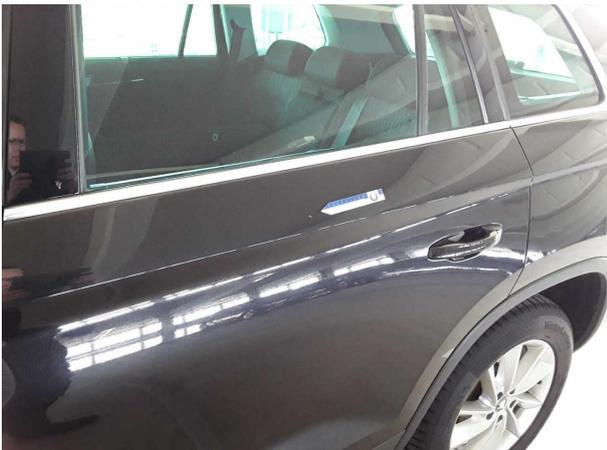
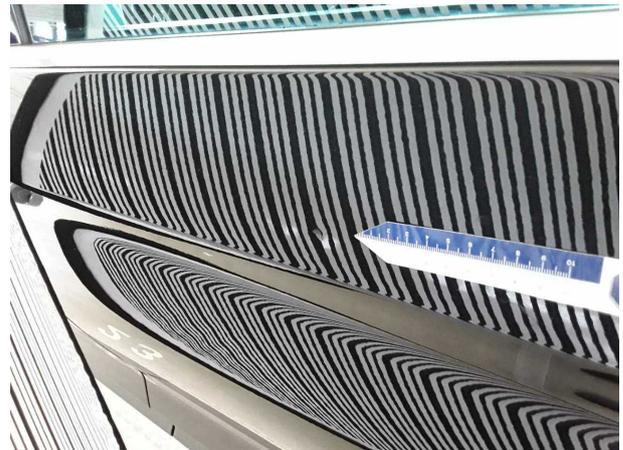
| Nr. | Bauteilgruppe | Beschreibung |
|---|---|---|
| 10 | Tür hinten links | Tür - Delle / Lackschaden - instandsetzen und lackieren |

Beschädigung #10: Tür hinten links: Tür - Delle / Lackschaden - instandsetzen und lackieren

Beschädigung #10: Tür hinten links: Tür - Delle / Lackschad... - instandsetzen und lackieren

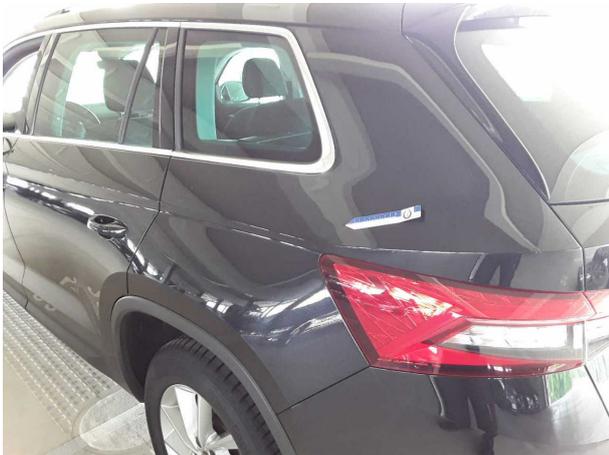
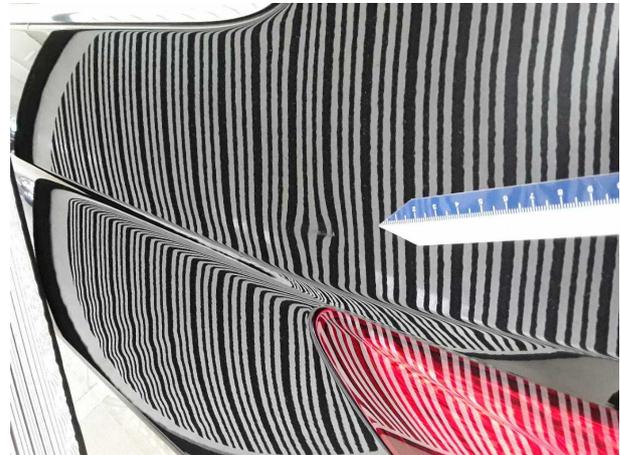
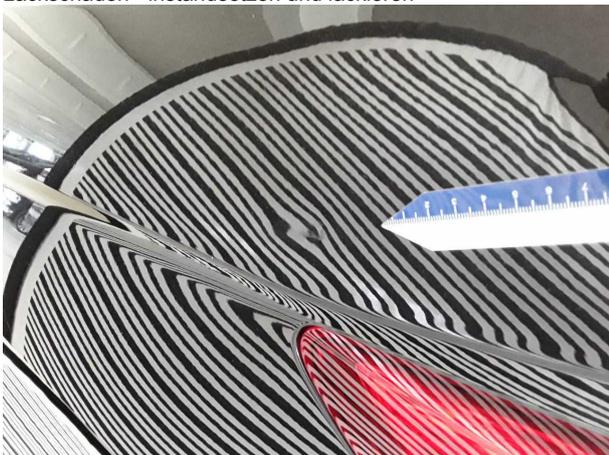
| Nr. | Bauteilgruppe | Beschreibung |
|---|---|---|
| 11 | Seitenwand links | Seitenwand - Delle / Lackschaden - instandsetzen und lackieren |

Beschädigung #11: Seitenwand links: Seitenwand - Delle / Lackschaden - instandsetzen und lackieren
