WV1ZZZ7HZKH058796

| Hersteller | Volkswagen | Restlauf bis Service | 29.100 km |
| Typ/Modell | TRANSPORTER | HU (Abgelesen aus ZBI) | 05/2027 |

Zustandsbericht

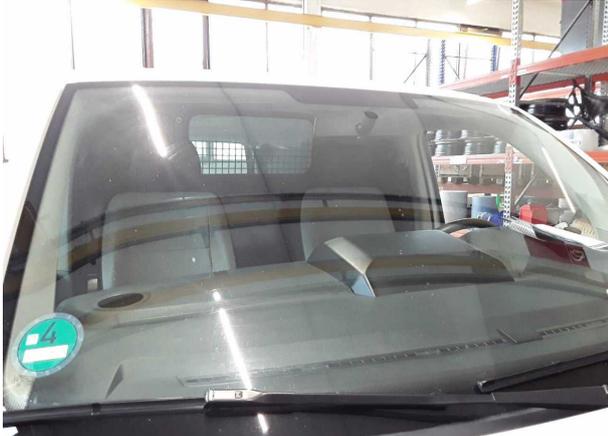
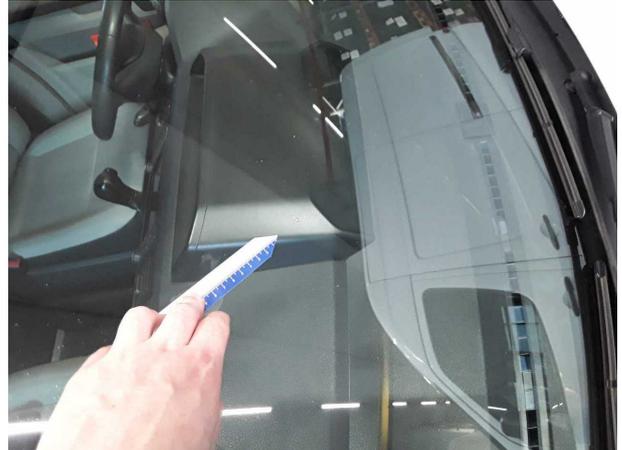
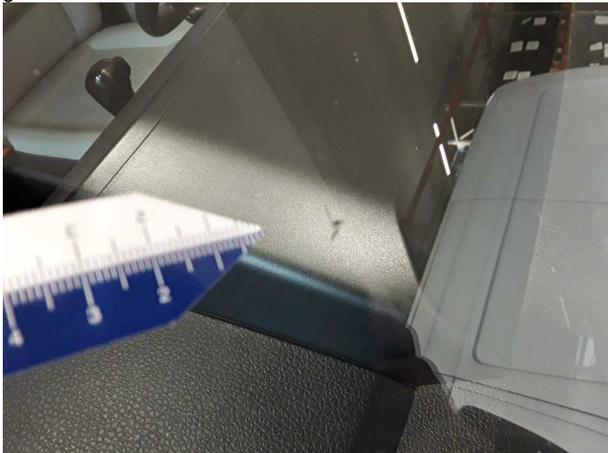
| Nr. | Bauteilgruppe | Beschreibung |
|---|---|--|
| 1 | Verglasung | Frontscheibe - gebrochen / gerissen - erneuern |

Beschädigung #1: Verglasung: Frontscheibe - gebrochen / gerissen - erneuern

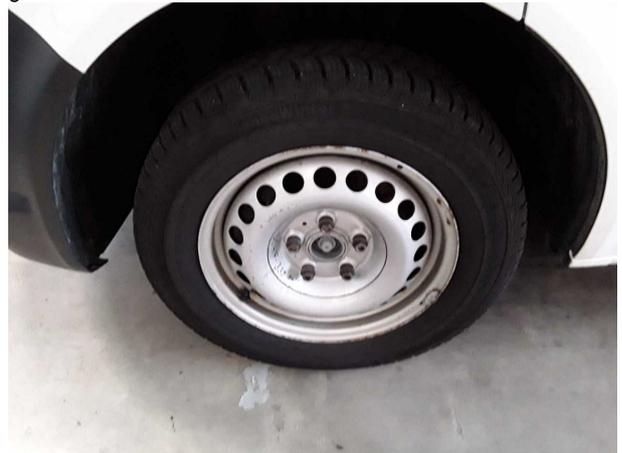
| Nr. | Bauteilgruppe | Beschreibung |
|---|---|--|
| 2 | Rad/Reifen | Radblende vorn links - fehlt - erneuern |

Beschädigung #2: Rad/Reifen: Radblende vorn links - fehlt - erneuern

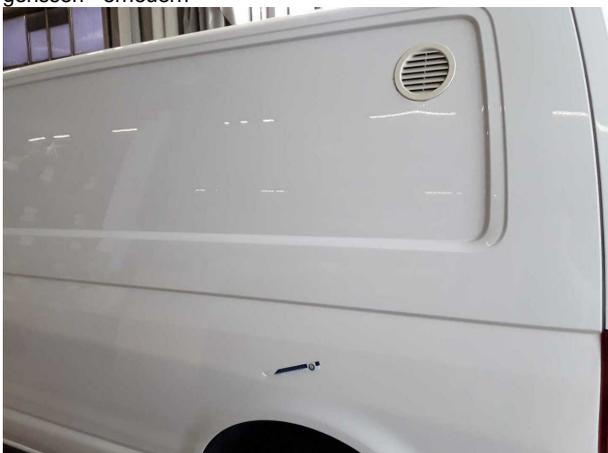
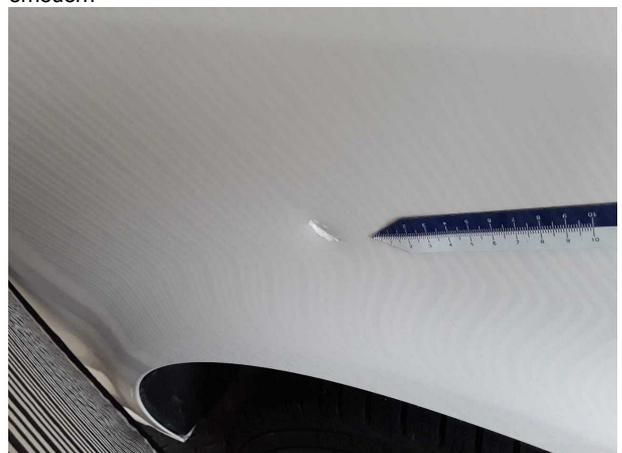
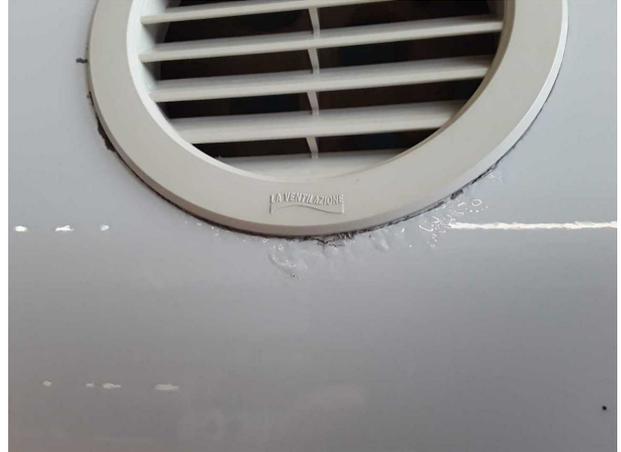
| Nr. | Bauteilgruppe | Beschreibung |
|---|---|--|
| 3 | Seitenwand links | Seitenwand - Delle / Lackschaden - instandsetzen und lackieren |

Beschädigung #3: Seitenwand links: Seitenwand - Delle / Lackschaden - instandsetzen und lackieren

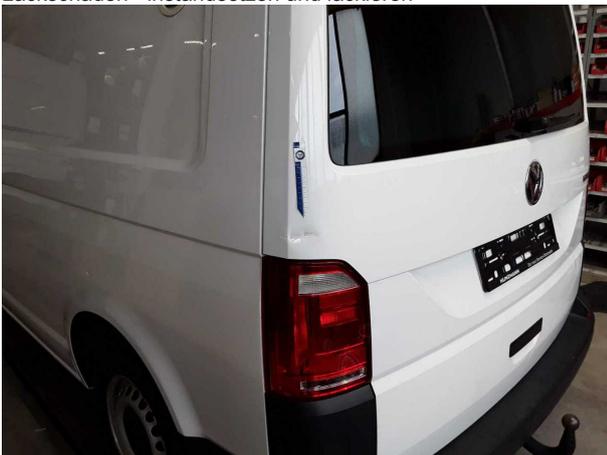
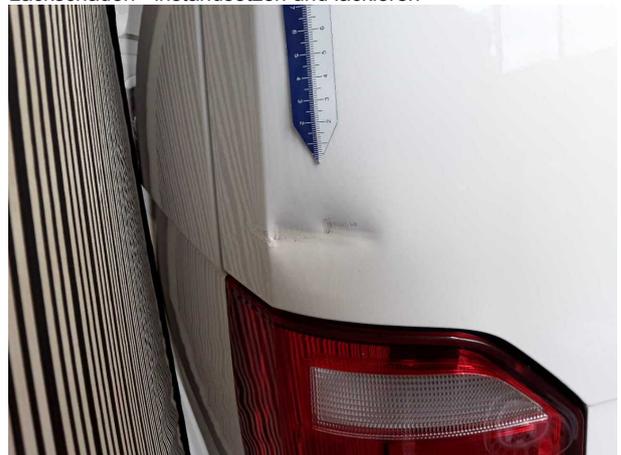
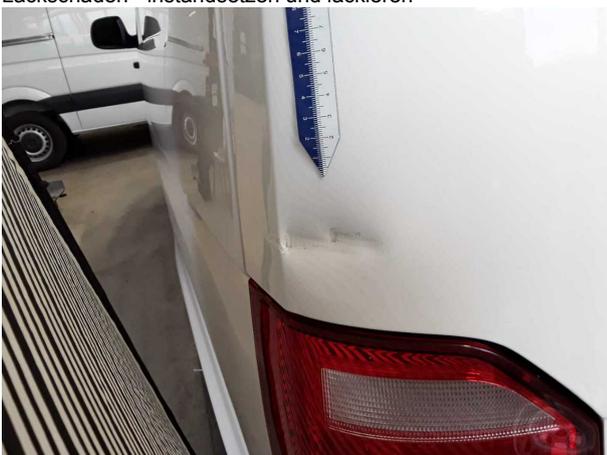
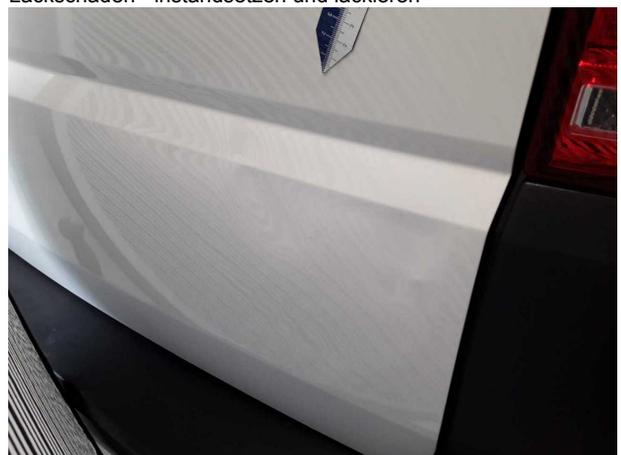
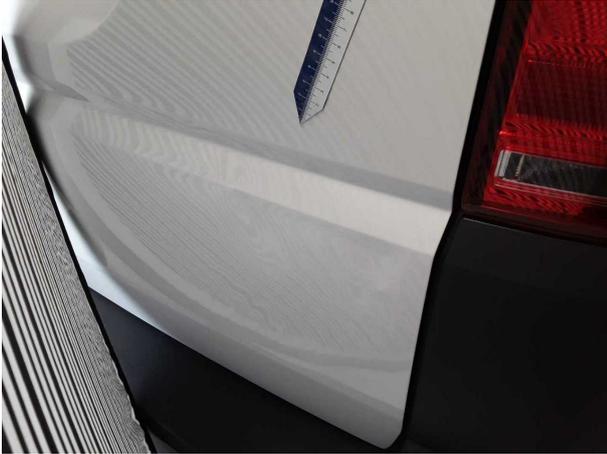
| Nr. | Bauteilgruppe | Beschreibung |
|---|---|--|
| 4 | Heckklappe/-tür | Heckklappe - Delle / Lackschaden - instandsetzen und lackieren |

Beschädigung #4: Heckklappe/-tür: Heckklappe - Delle / Lackschaden - instandsetzen und lackieren

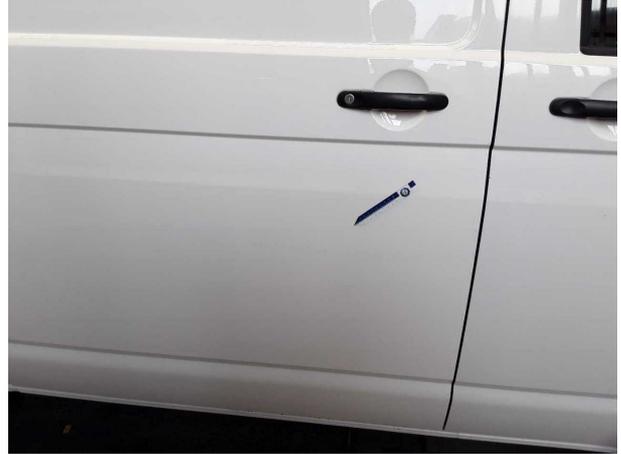
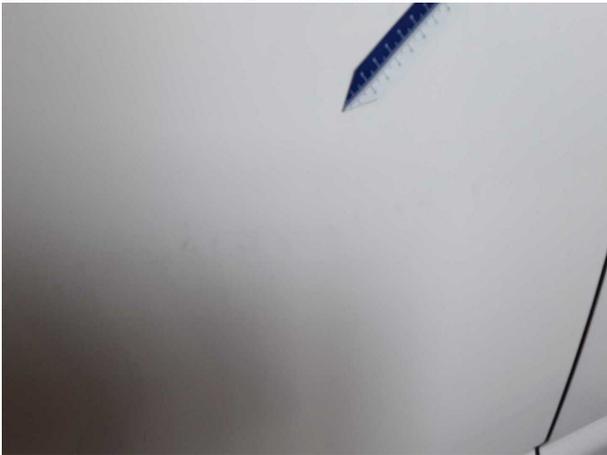
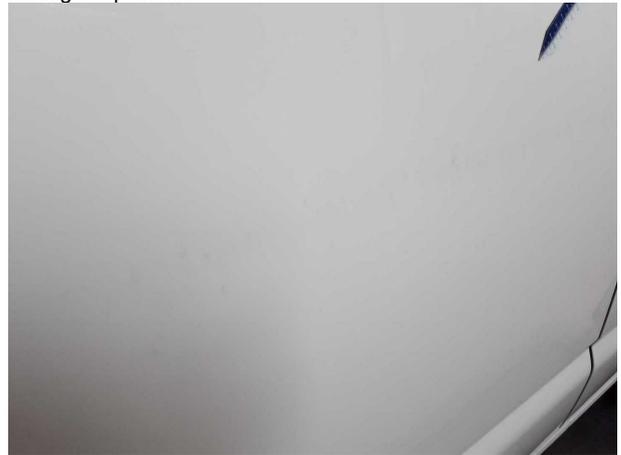
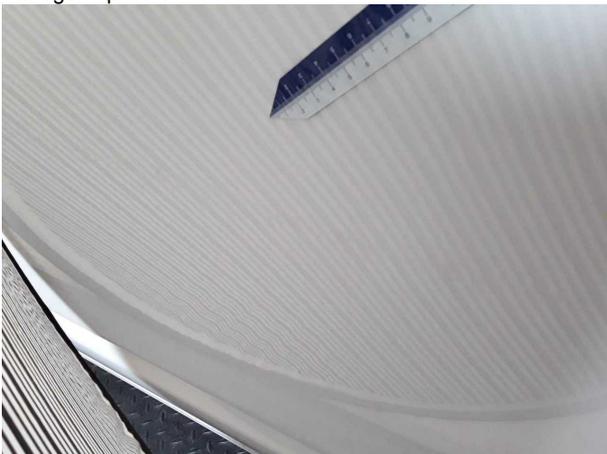
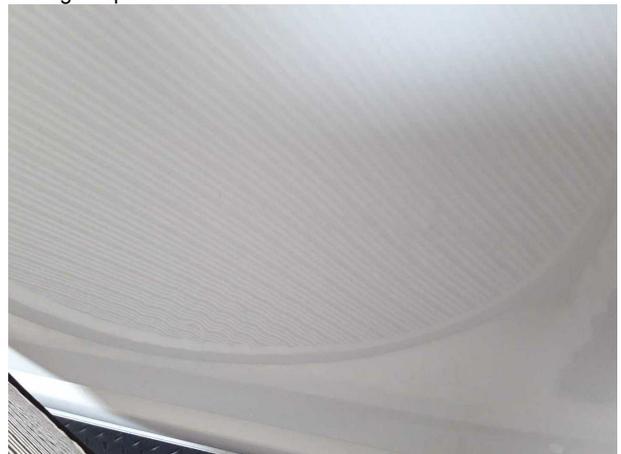
| Nr. | Bauteilgruppe | Beschreibung |
|---|---|--|
| 5 | Schiebetür rechts | Schiebetür - Abrieb - auslegen / polieren |

Beschädigung #5: Schiebetür rechts: Schiebetür - Abrieb - auslegen / polieren

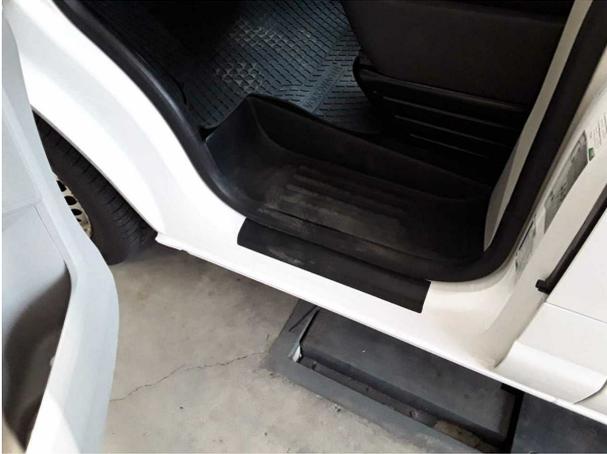
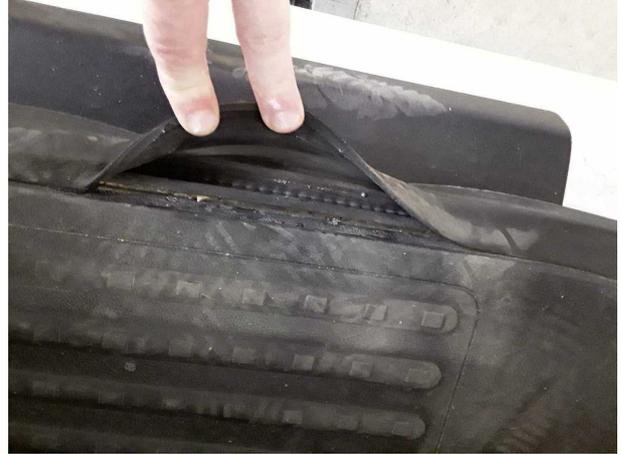
| Nr. | Bauteilgruppe | Beschreibung |
|---|---|--|
| 6 | Tür vorn links | Türdichtung - gebrochen / gerissen - erneuern |

Beschädigung #6: Tür vorn links: Türdichtung - gebrochen / gerissen - erneuern

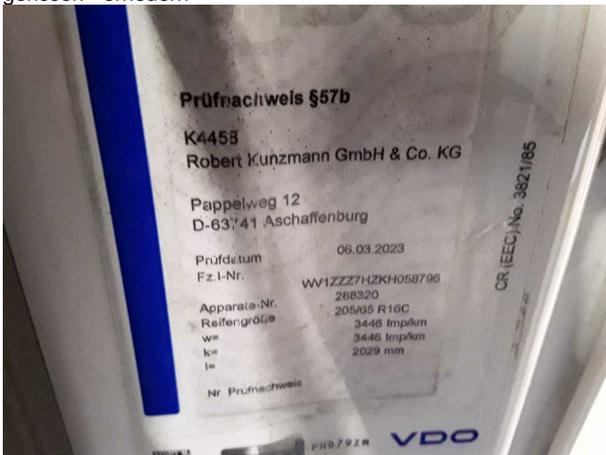
| Nr. | Bauteilgruppe | Beschreibung |
|---|---|--|
| 7 | Sonstiges | Fahrtenschreiberuntersuchung - fällig - durchführen |

Beschädigung #7: Sonstiges: Fahrtenschreiberuntersuchung - fällig - durchführen

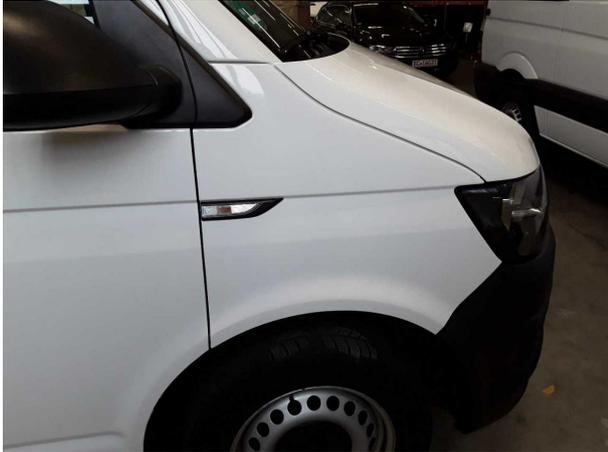
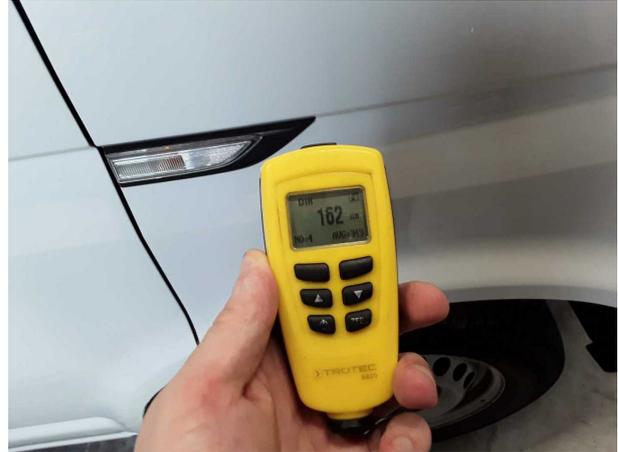
| Nr. | Ort |
|---|--|
| 1 | Kotflügel rechts, fachgerecht ausgeführt, Reparaturrechnung vorhanden |

| Nr. | Ort | Messung |
|---|---|---|
| 6 | Kotflügel rechts | 162 µm |

Nacklackierung 1: Kotflügel rechts

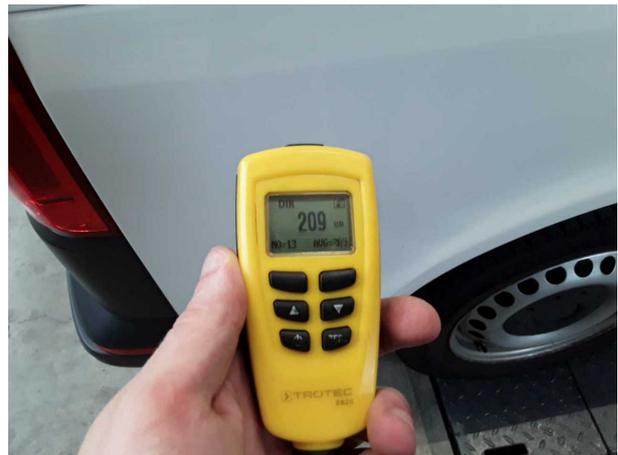
| Nr. | Ort |
|---|--|
| 2 | Seitenwand rechts, fachgerecht ausgeführt, Reparaturrechnung vorhanden |

| Nr. | Ort | Messung |
|---|---|---|
| 11 | Seitenwand rechts | 209 µm |

Nacklackierung 2: Seitenwand rechts
