WDB9076331P041921

Halter		Besichtigungszustand	bedingt: Licht/Nässe/Schmutz
Kennzeichen		Laufleistung (abgelesen)	179.049 km
Hersteller	Mercedes-Benz	Restlauf bis Service	114 Tag(e)
Typ/Modell	Sprinter	HU (Abgelesen aus ZBI)	02/2027
Fahrgestellnummer	WDB9076331P041921	Leistung / Hubraum	120 kW / 2.143 ccm
Erstzulassung	05.12.2018	Polster/Farbe	Stoff / Schwarz-Anthrazit
Letzte Wartung		Lackierung	Weiß
Kraftstoffart	Diesel	Getriebe	Automatik

Zustandsbericht

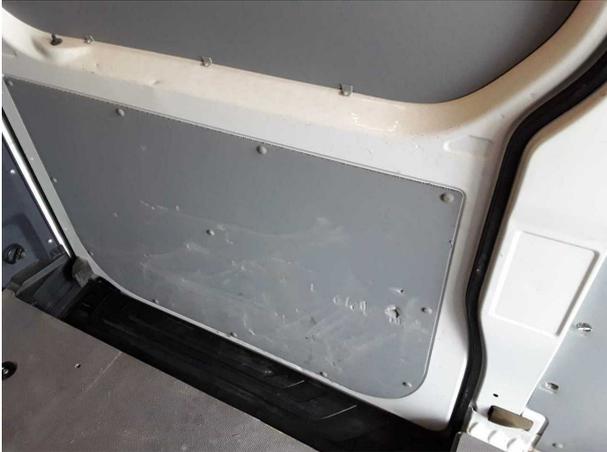
Beschädigung #1: Schiebetür rechts: Verkleidung Standard unten - gebrochen / gerissen - erneuern

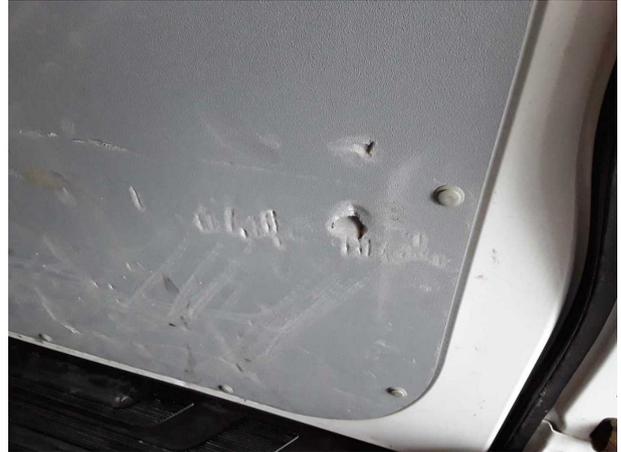
Beschädigung #1: Schiebetür rechts: Verkleidung Standard unten - gebrochen / gerissen - erneuern

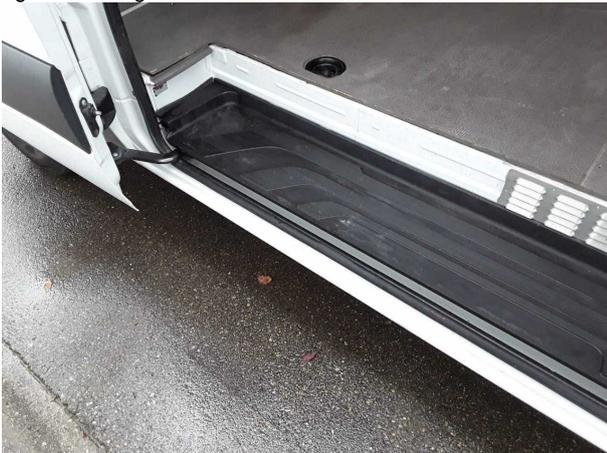
Beschädigung #2: Schiebetür rechts: Türdichtung - gebrochen / gerissen - erneuern

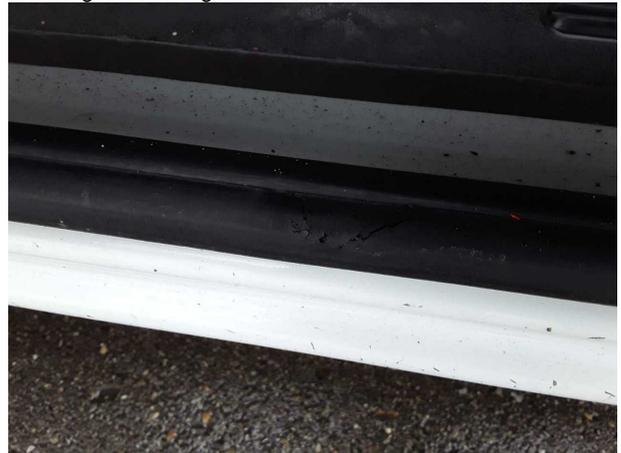
Beschädigung #2: Schiebetür rechts: Türdichtung - gebrochen / gerissen - erneuern

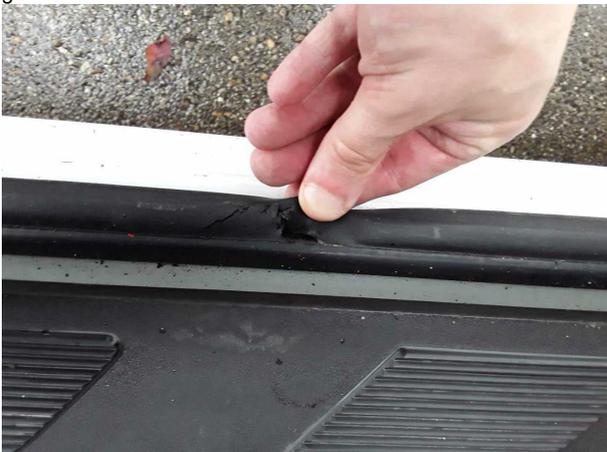
Beschädigung #2: Schiebetür rechts: Türdichtung - gebrochen / gerissen - erneuern

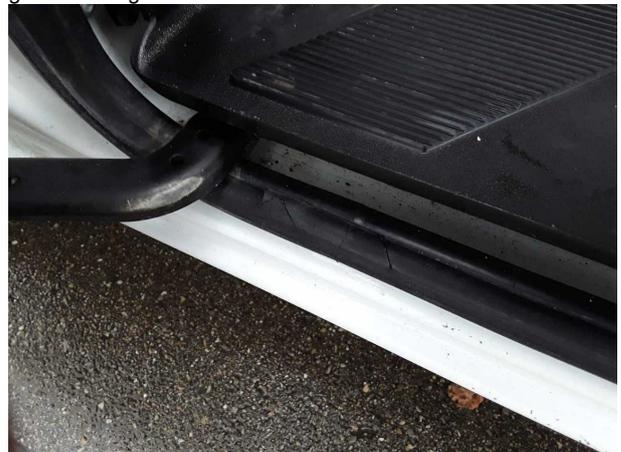
Beschädigung #2: Schiebetür rechts: Türdichtung - gebrochen / gerissen - erneuern

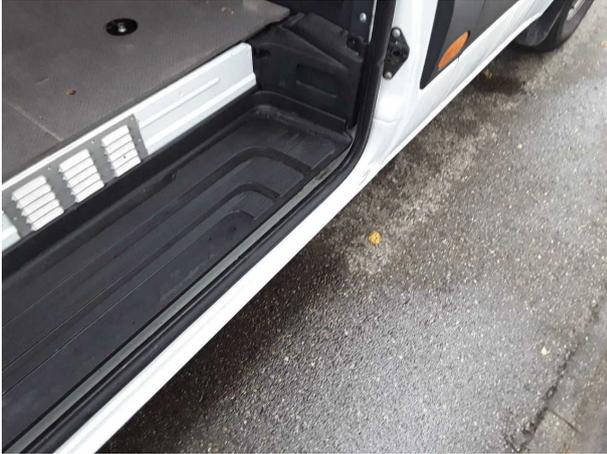
Beschädigung #3: Schweller rechts: Schweller - verkratzt / verschürft - instandsetzen und lackieren

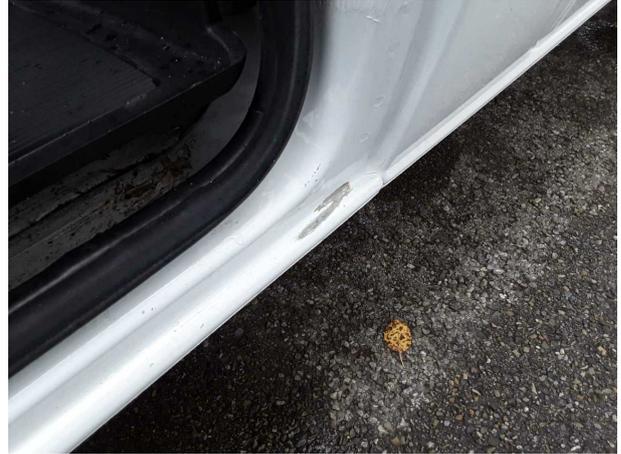
Beschädigung #3: Schweller rechts: Schweller - verkratzt / verschürft - instandsetzen und lackieren

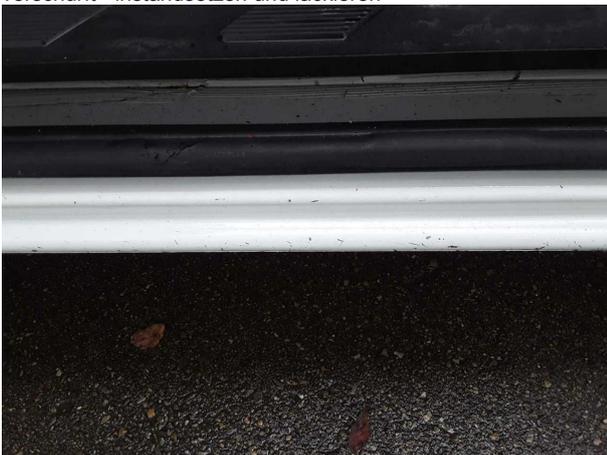
Beschädigung #3: Schweller rechts: Schweller - verkratzt / verschürft - instandsetzen und lackieren

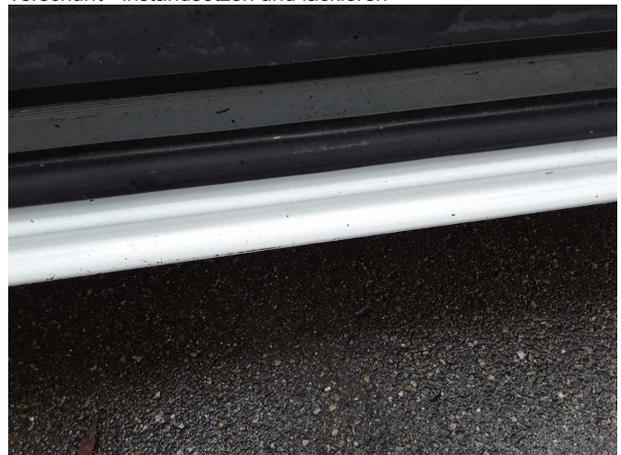
Beschädigung #3: Schweller rechts: Schweller - verkratzt / verschürft - instandsetzen und lackieren

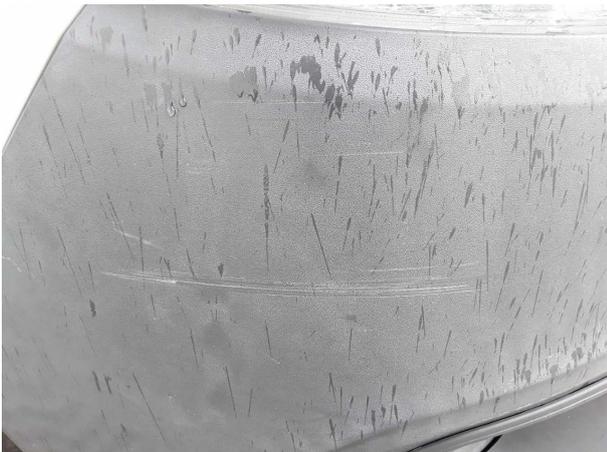
Beschädigung #4: Stossfänger vorn: Stossfänger vorn - verkratzt / verschürft - Wertminderung

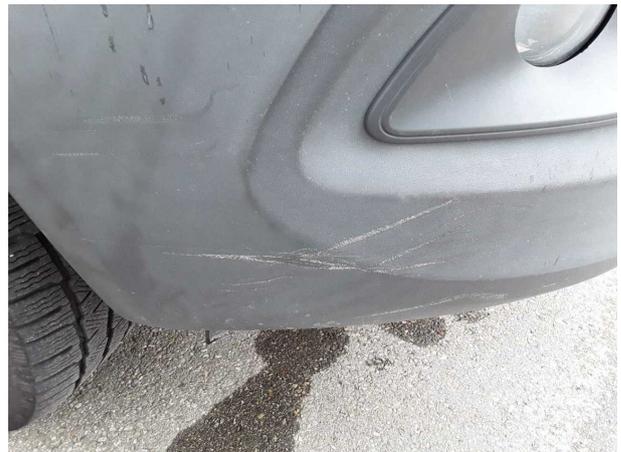
Beschädigung #4: Stossfänger vorn: Stossfänger vorn - verkratzt / verschürft - Wertminderung

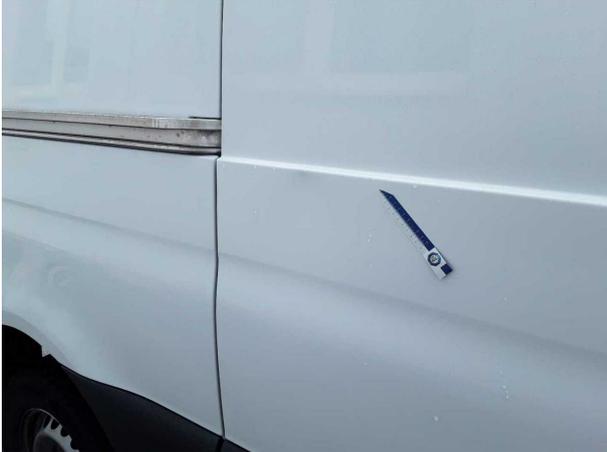
Beschädigung #5: Schiebetür rechts: Schiebetür - Delle / Lackschaden - instandsetzen und lackieren

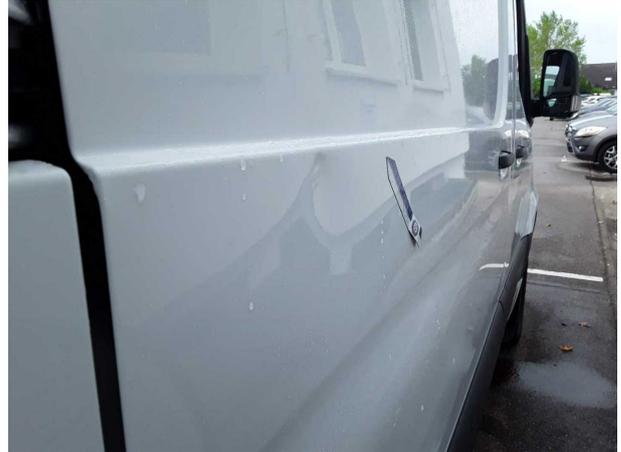
Beschädigung #5: Schiebetür rechts: Schiebetür - Delle / Lackschaden - instandsetzen und lackieren

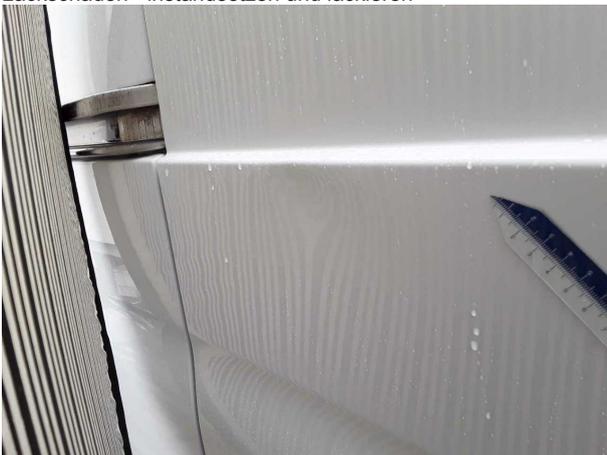
Beschädigung #5: Schiebetür rechts: Schiebetür - Delle / Lackschaden - instandsetzen und lackieren

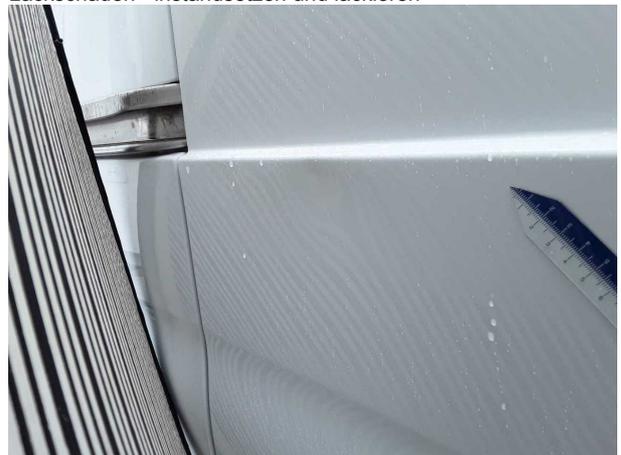
Beschädigung #5: Schiebetür rechts: Schiebetür - Delle / Lackschaden - instandsetzen und lackieren

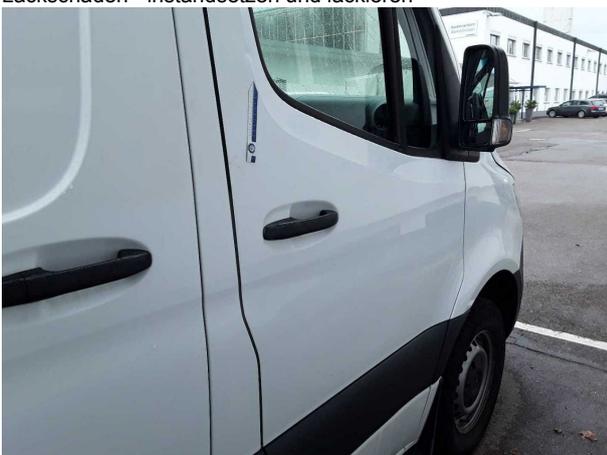
Beschädigung #6: Tür vorn rechts: Tür - Delle / Lackschaden - instandsetzen und lackieren

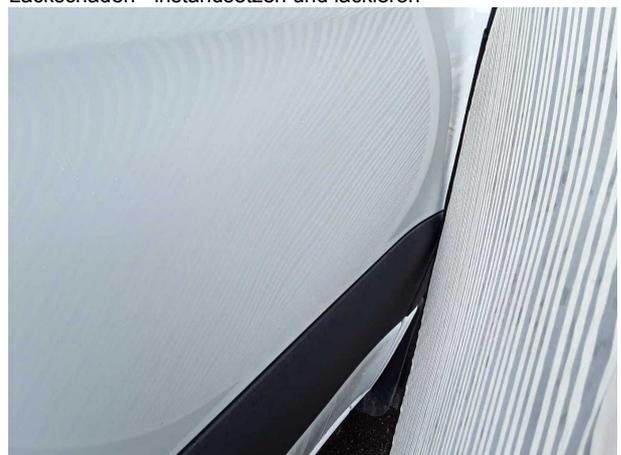
Beschädigung #6: Tür vorn rechts: Tür - Delle / Lackschaden - instandsetzen und lackieren

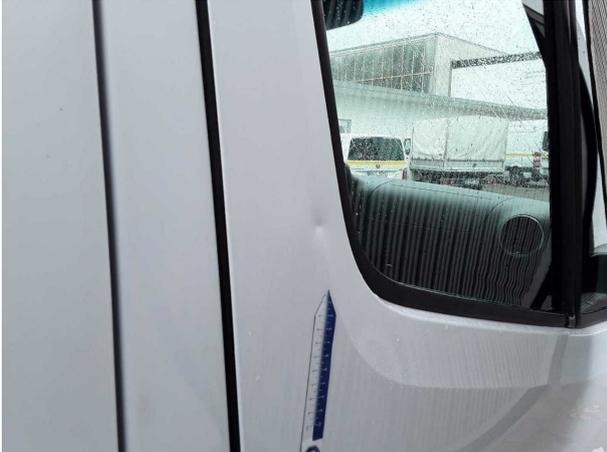
Beschädigung #6: Tür vorn rechts: Tür - Delle / Lackschaden - instandsetzen und lackieren

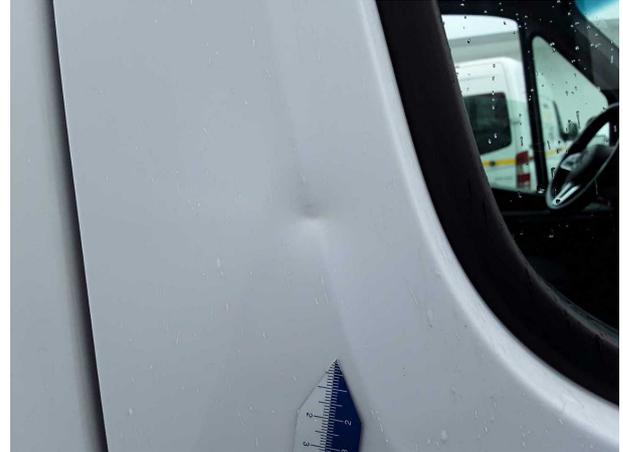
Beschädigung #6: Tür vorn rechts: Tür - Delle / Lackschade... instandsetzen und lackieren

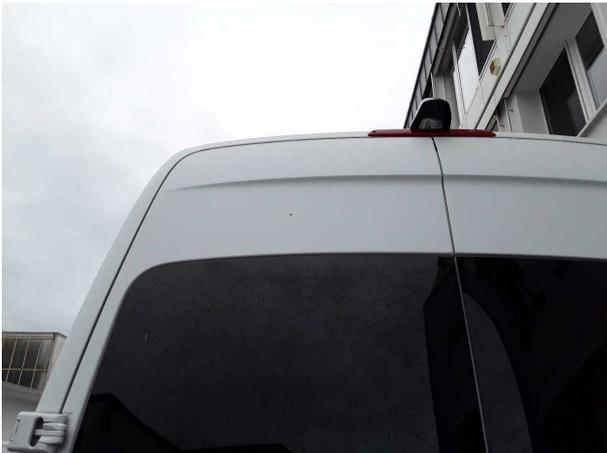
Beschädigung #7: Heckklappe/-tür: Hecktür links - Kratzer - instandsetzen und lackieren

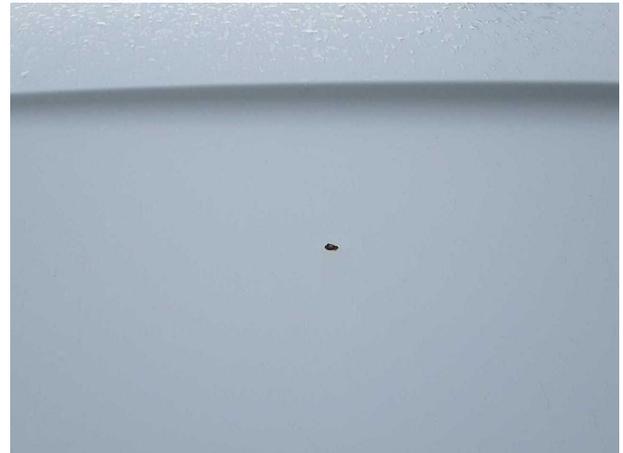
Beschädigung #7: Heckklappe/-tür: Hecktür links - Kratzer - instandsetzen und lackieren

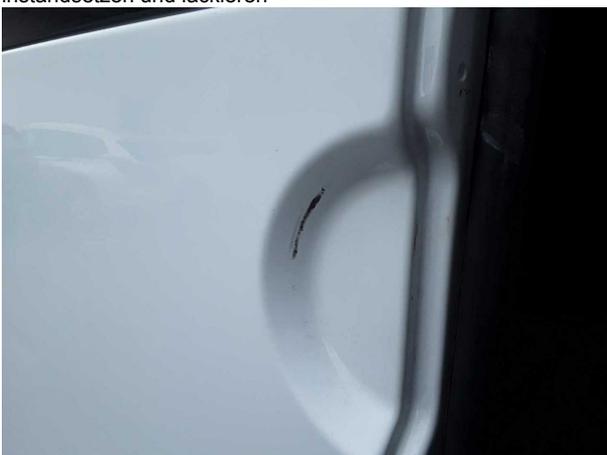
Beschädigung #7: Heckklappe/-tür: Hecktür links - Kratzer - instandsetzen und lackieren

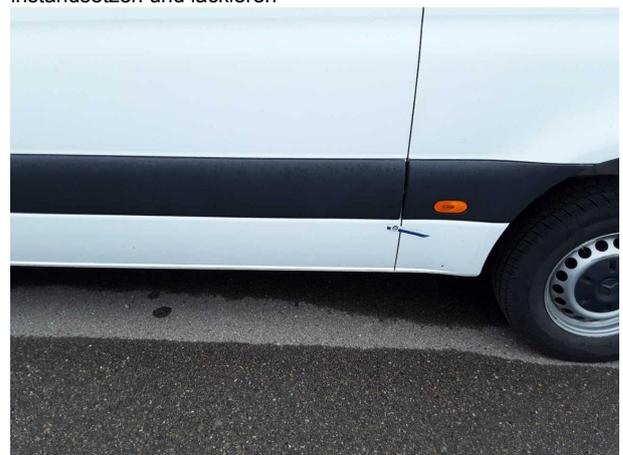
Beschädigung #8: Seitenwand links: Seitenwand - Kratzer - instandsetzen und lackieren

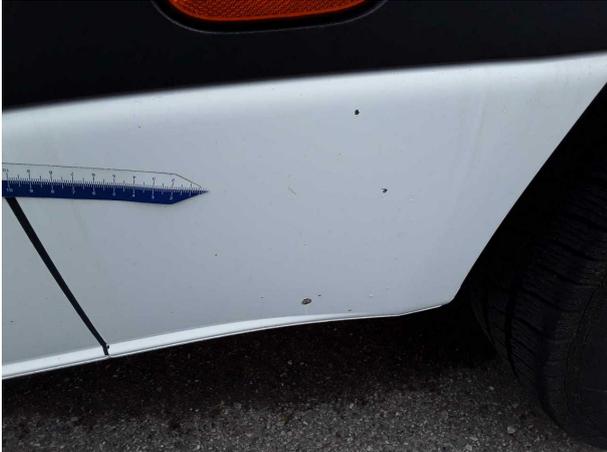
Beschädigung #8: Seitenwand links: Seitenwand - Kratzer - instandsetzen und lackieren

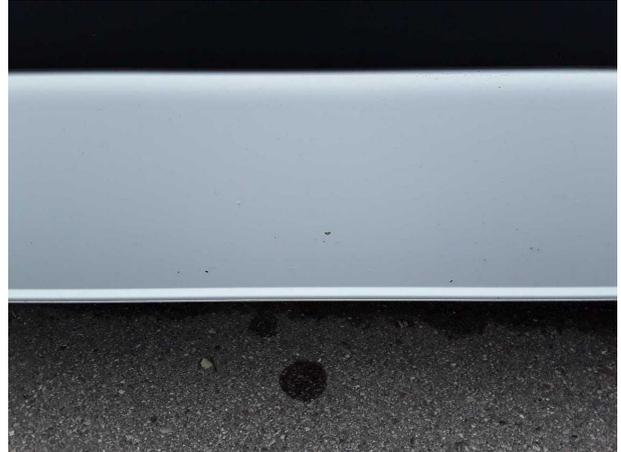
Beschädigung #8: Seitenwand links: Seitenwand - Kratzer - instandsetzen und lackieren

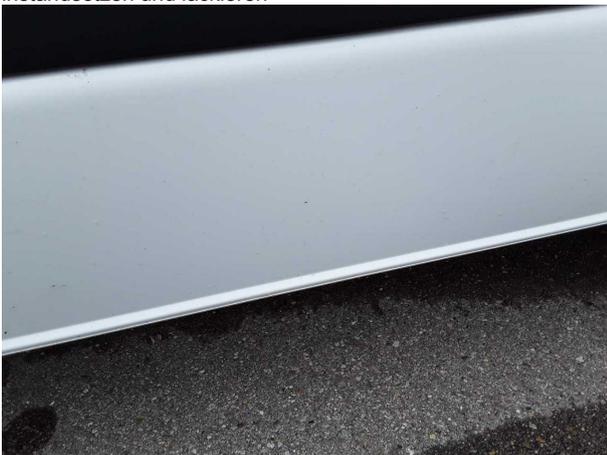
Beschädigung #8: Seitenwand links: Seitenwand - Kratzer - instandsetzen und lackieren

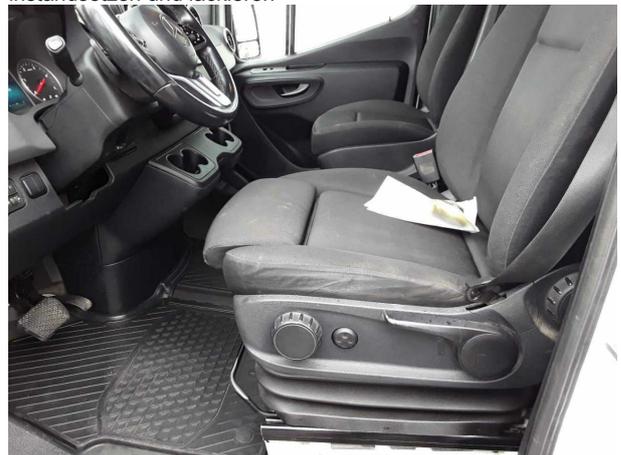
Beschädigung #9: Interieur: Innenraum - verschmutzt - reinigen

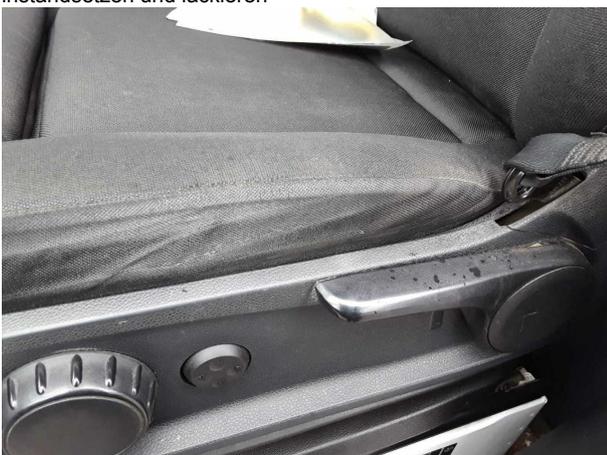
Beschädigung #9: Interieur: Innenraum - verschmutzt - reinigen

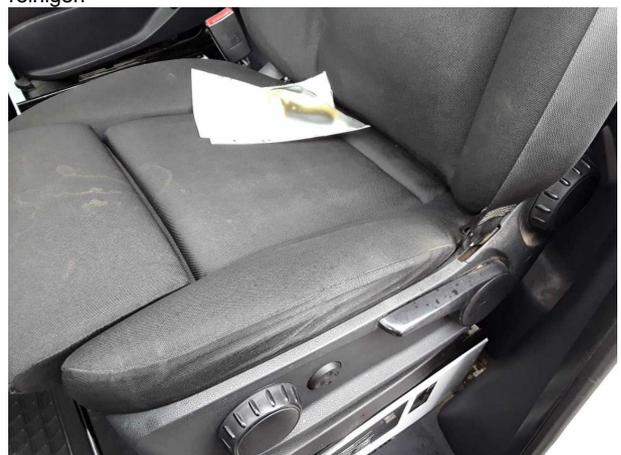
Beschädigung #9: Interieur: Innenraum - verschmutzt - reinigen

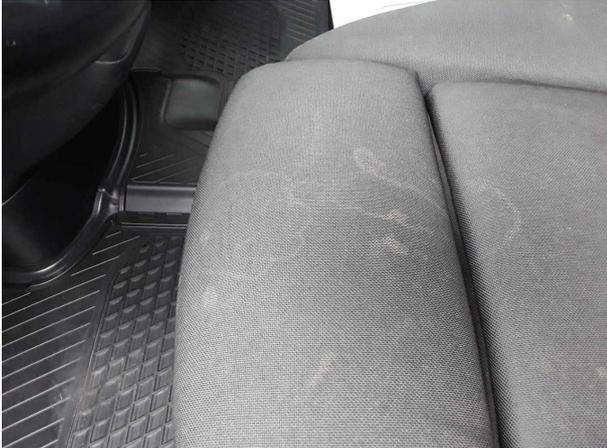
Beschädigung #9: Interieur: Innenraum - verschmutzt - reinigen

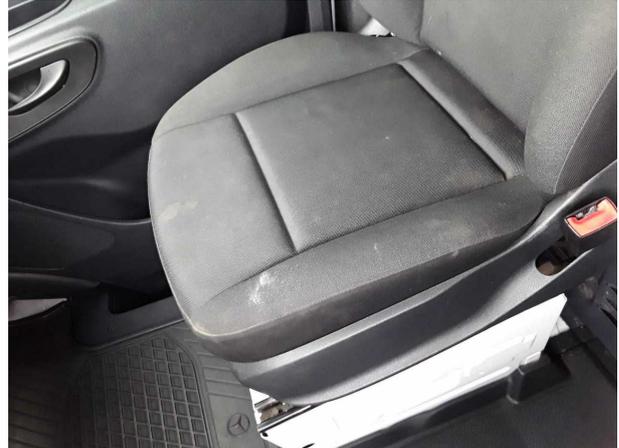
Beschädigung #9: Interieur: Innenraum - verschmutzt -
reinigen

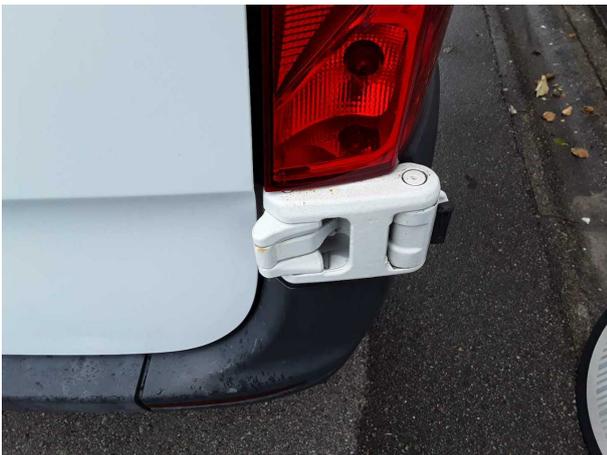
Beschädigung #10: Heckklappe/-tür: Scharnier - Korrosion -
instandsetzen

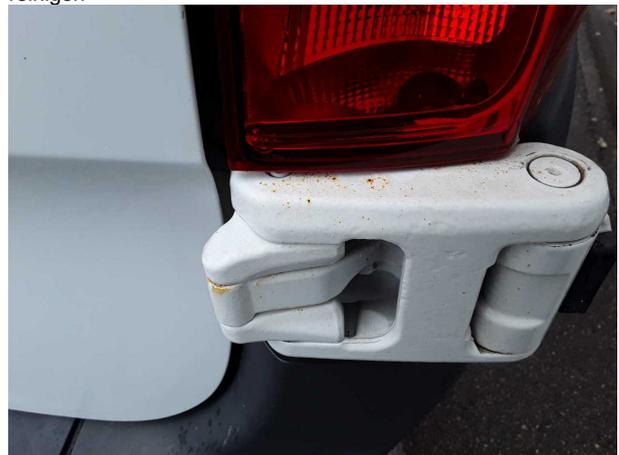
Beschädigung #10: Heckklappe/-tür: Scharnier - Korrosion -
instandsetzen

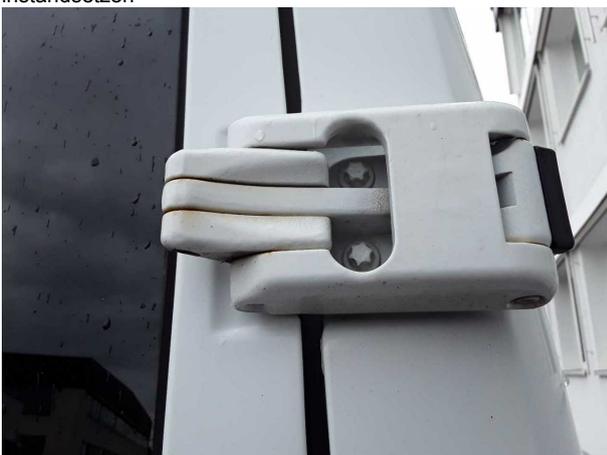
Beschädigung #10: Heckklappe/-tür: Scharnier - Korrosion -
instandsetzen

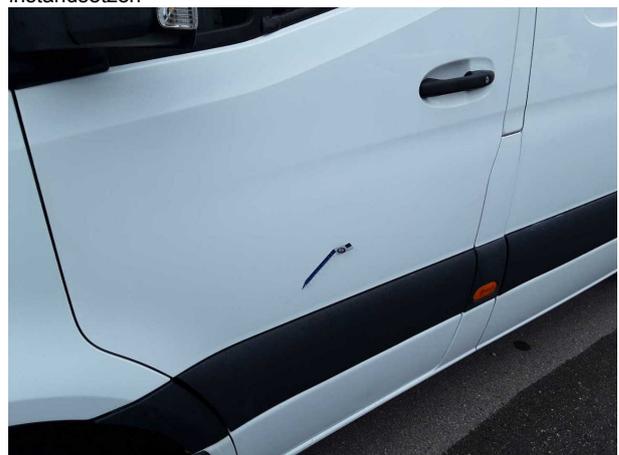
Beschädigung #11: Tür vorn links: Tür - Kratzer -
instandsetzen und lackieren

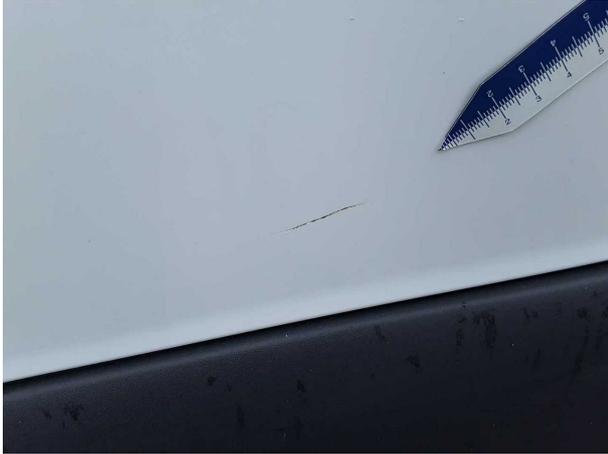
Beschädigung #11: Tür vorn links: Tür - Kratzer - instandsetzen und lackieren

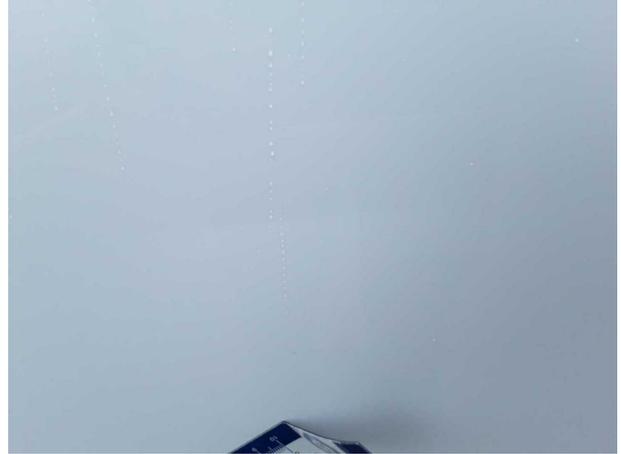
Beschädigung #11: Tür vorn links: Tür - Kratzer - instandsetzen und lackieren

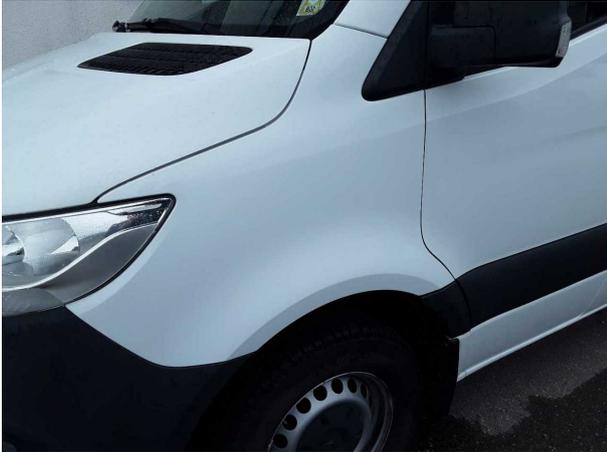
Nr.	Ort
1	Kotflügel links, fachgerecht ausgeführt, Reparaturrechnung nicht vorhanden

Nacklackierung 1: Kotflügel links

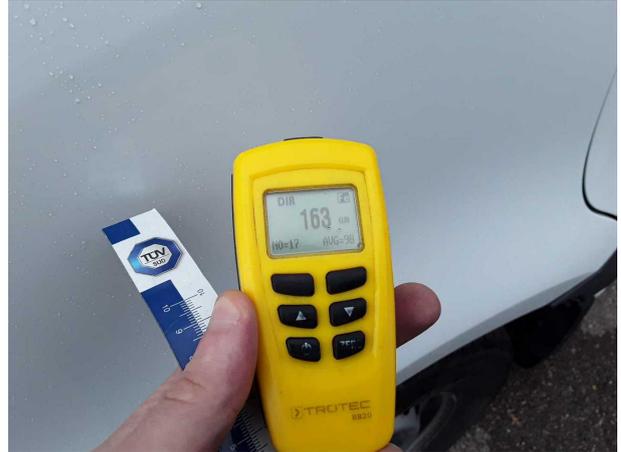
Nacklackierung 1: Kotflügel links
