WDB9066311P641595

Halter		Besichtigungszustand	Ausreichend
Kennzeichen		Laufleistung (abgelesen)	179.215 km
Hersteller	Mercedes-Benz	Restlauf bis Service	20 Tag(e)
Typ/Modell	Sprinter	HU (Abgelesen aus ZBI)	08/2026
Fahrgestellnummer	WDB9066311P641595	Leistung / Hubraum	120 kW / 2.143 ccm
Erstzulassung	20.08.2018	Polster/Farbe	Stoff / Schwarz-Anthrazit
Letzte Wartung		Lackierung	Weiß
Kraftstoffart	Diesel	Getriebe	Automatik

Zustandsbericht

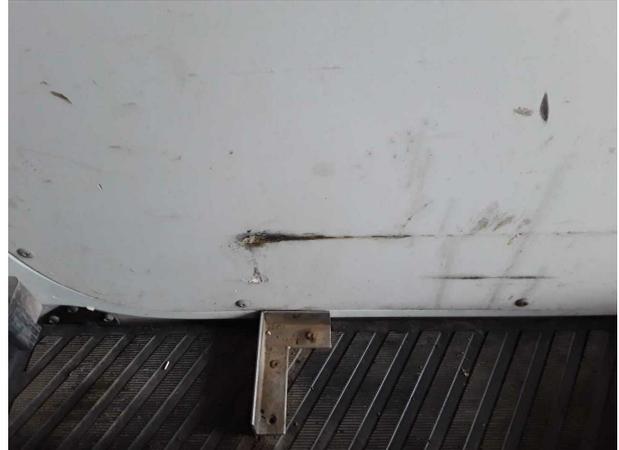
Beschädigung #1: Schiebetür rechts: Verkleidung Standard unten - gebrochen / gerissen - erneuern

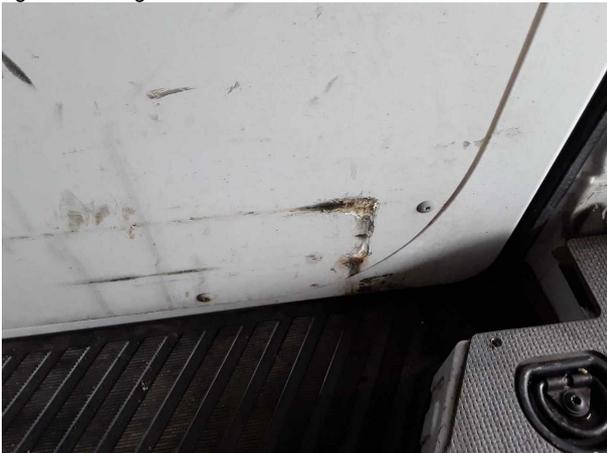
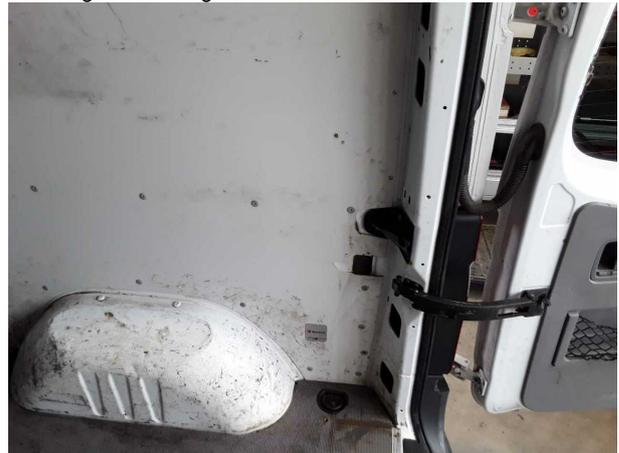
Beschädigung #1: Schiebetür rechts: Verkleidung Standard unten - gebrochen / gerissen - erneuern

Beschädigung #2: Seitenwand rechts: Innenverkleidung - gebrochen / gerissen - erneuern

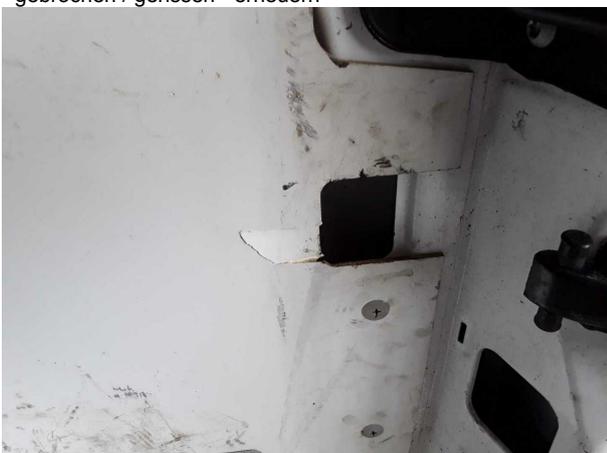
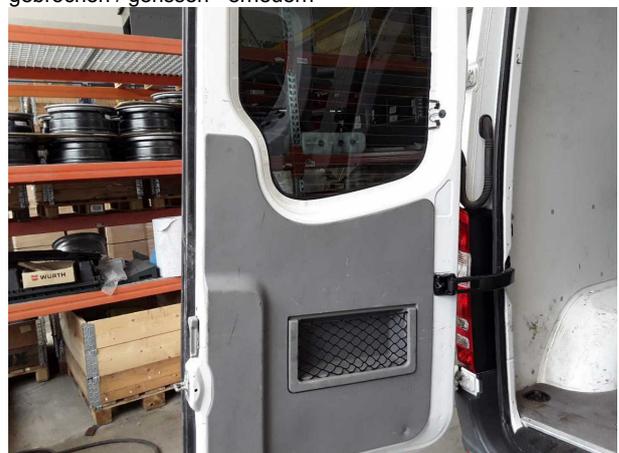
Beschädigung #2: Seitenwand rechts: Innenverkleidung - gebrochen / gerissen - erneuern

Beschädigung #3: Heckklappe/-tür: Hecktür links - Delle / Lackschaden - instandsetzen und lackieren

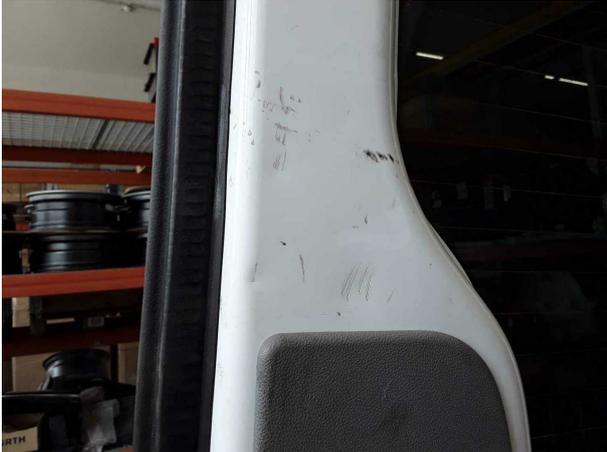
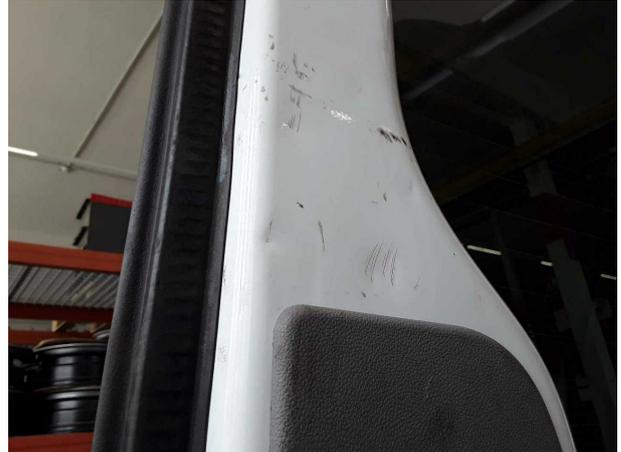
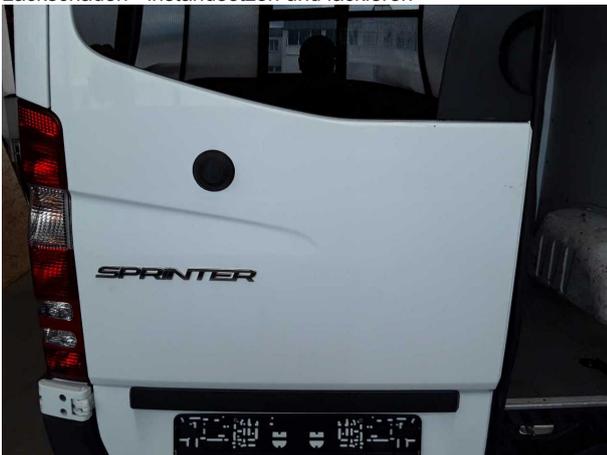
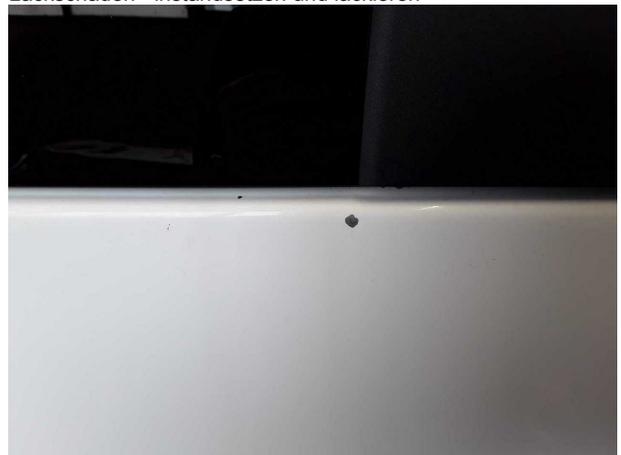
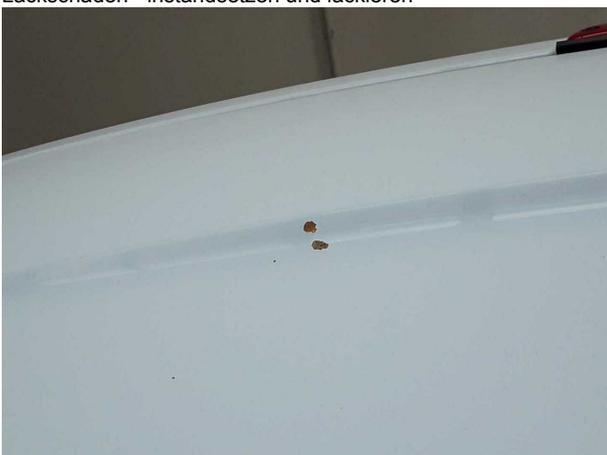
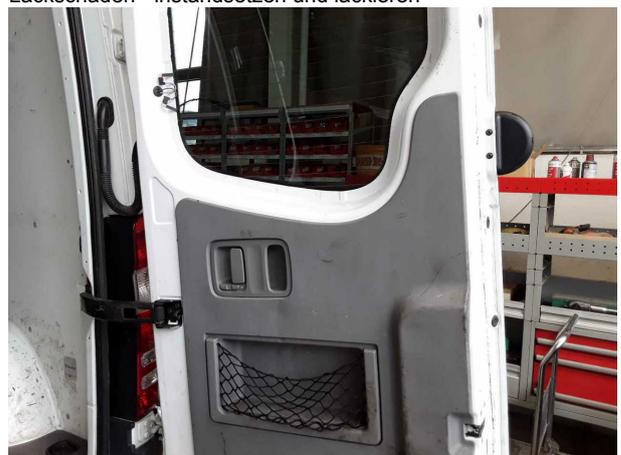
Beschädigung #3: Heckklappe/-tür: Hecktür links - Delle / Lackschaden - instandsetzen und lackieren

Beschädigung #4: Heckklappe/-tür: Hecktür rechts - Delle / Lackschaden - instandsetzen und lackieren

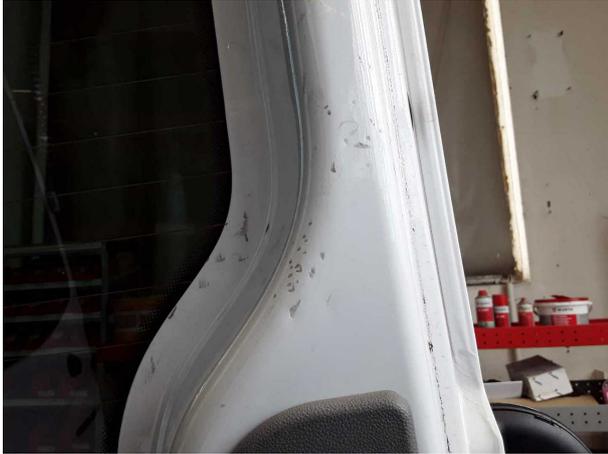
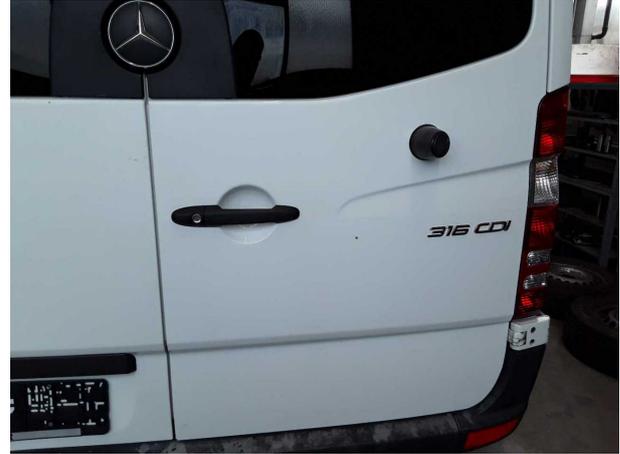
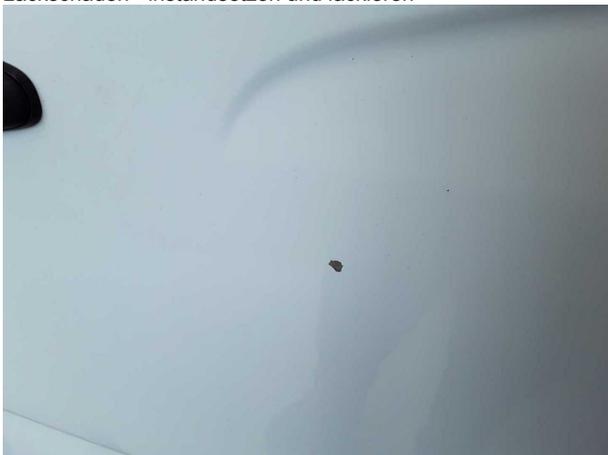
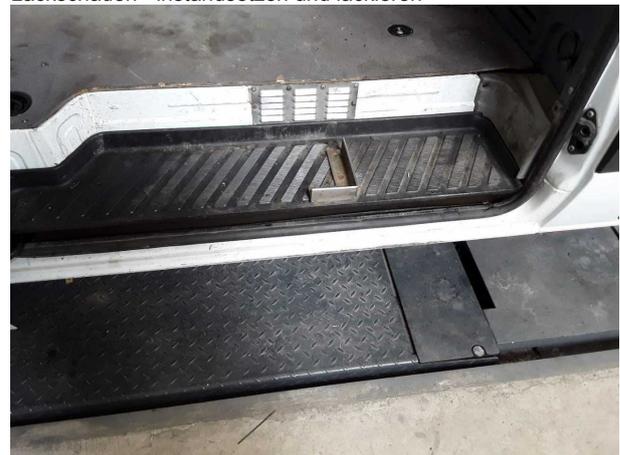
Beschädigung #4: Heckklappe/-tür: Hecktür rechts - Delle / Lackschaden - instandsetzen und lackieren

Beschädigung #5: Schweller rechts: Schweller - verkratzt / verschürft - instandsetzen und lackieren

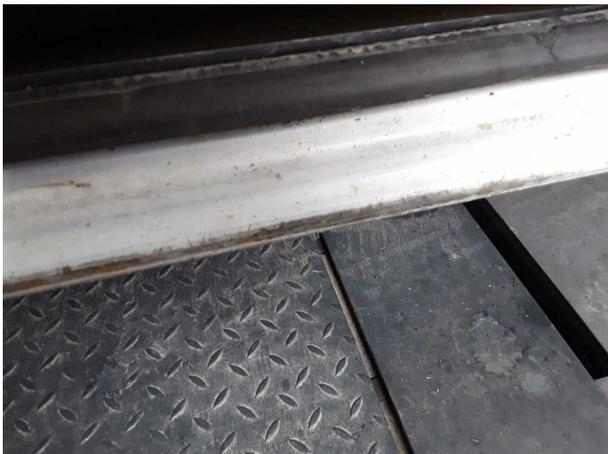
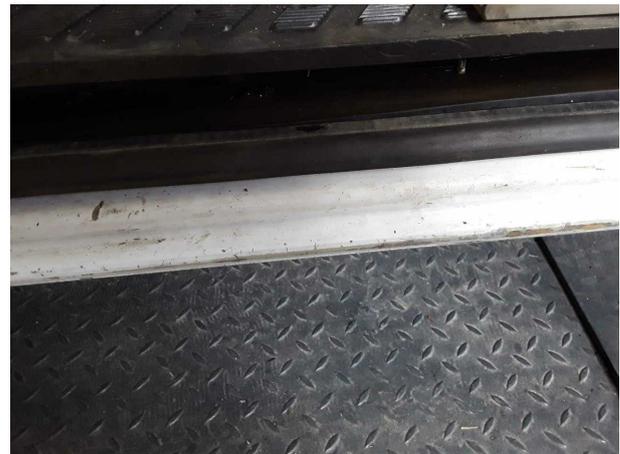
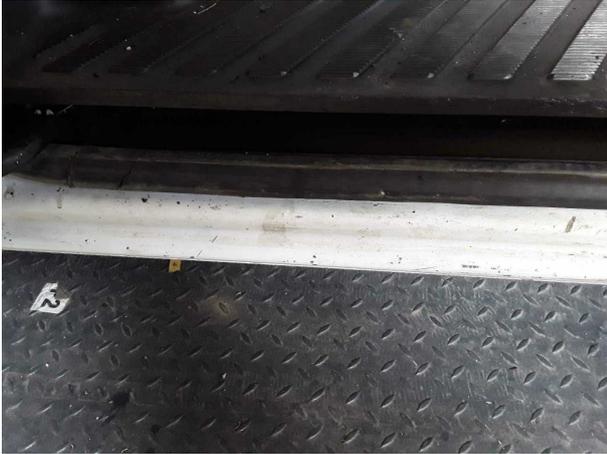
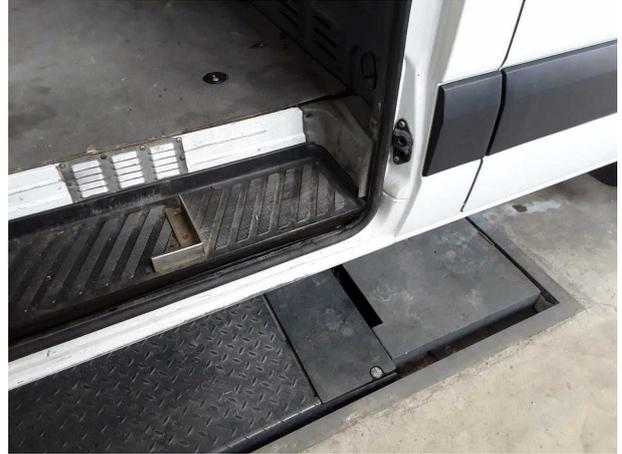
Beschädigung #5: Schweller rechts: Schweller - verkratzt / verschürft - instandsetzen und lackieren

Beschädigung #6: Schiebetür rechts: Türdichtung - gebrochen / gerissen - erneuern

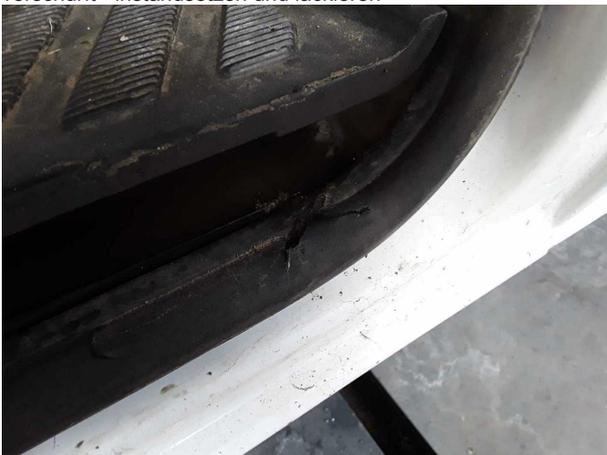
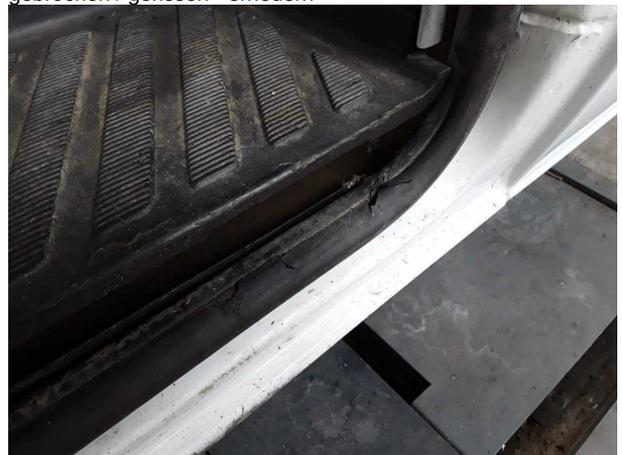
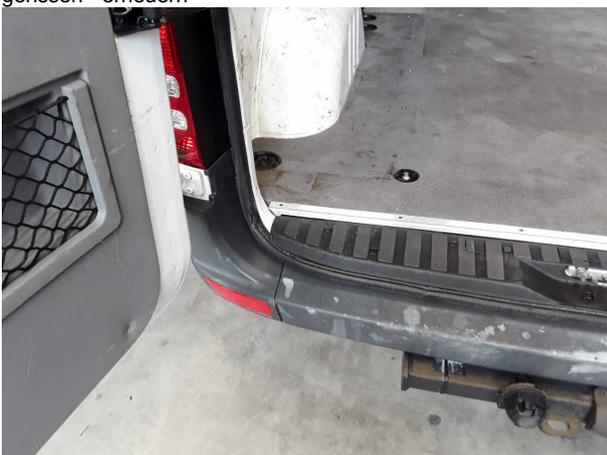
Beschädigung #6: Schiebetür rechts: Türdichtung - gebrochen / gerissen - erneuern

Beschädigung #7: Heckklappe/-tür: Dichtung - gebrochen / gerissen - erneuern

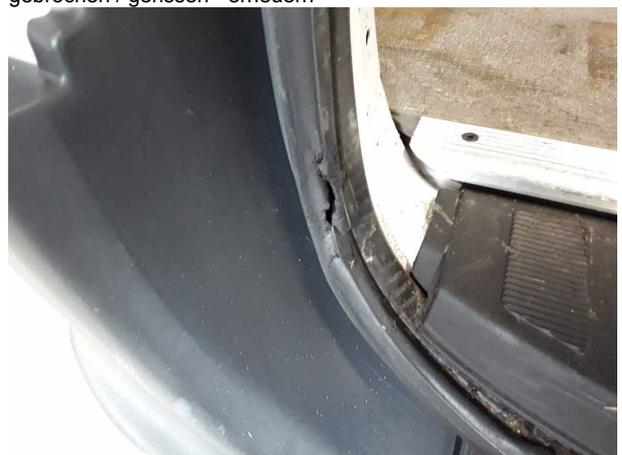
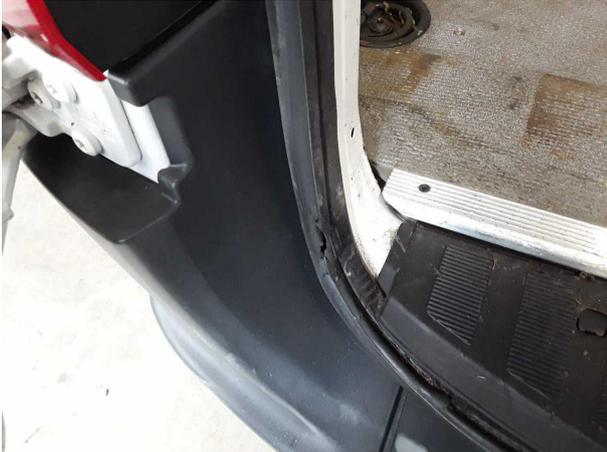
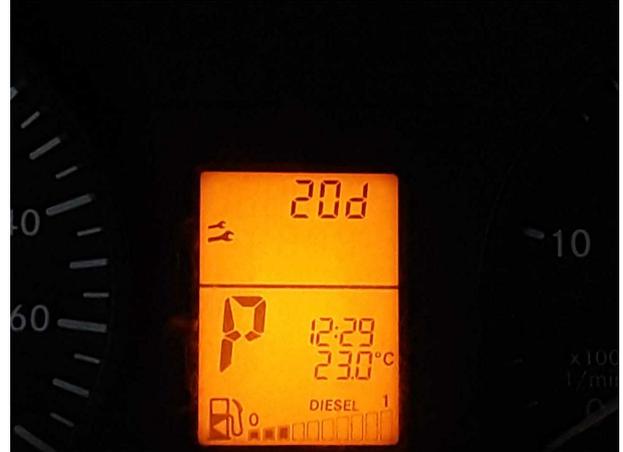
Beschädigung #7: Heckklappe/-tür: Dichtung - gebrochen / gerissen - erneuern

Beschädigung #8: Sonstiges: Inspektion/Wartung (In Kürze) - kein Abzug

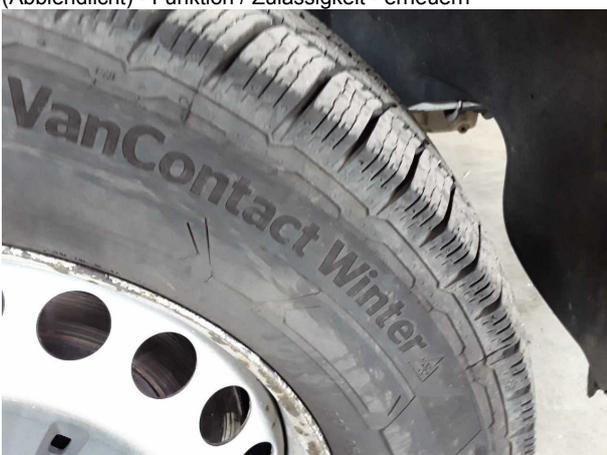
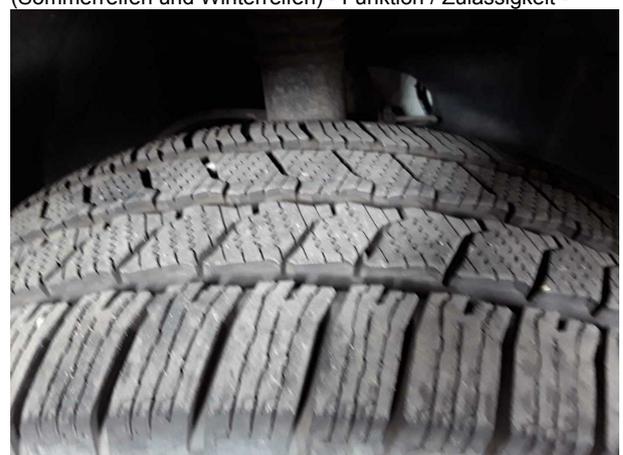
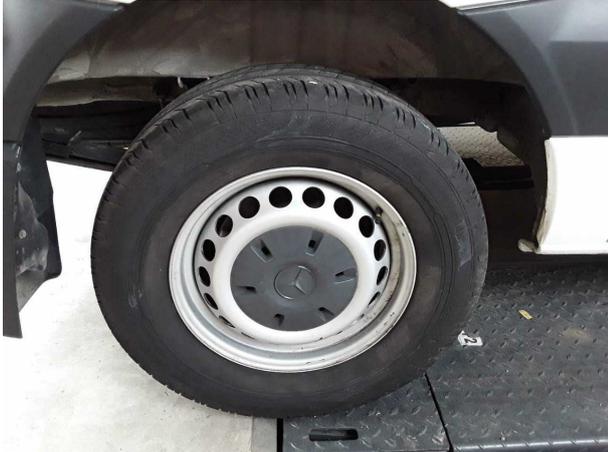
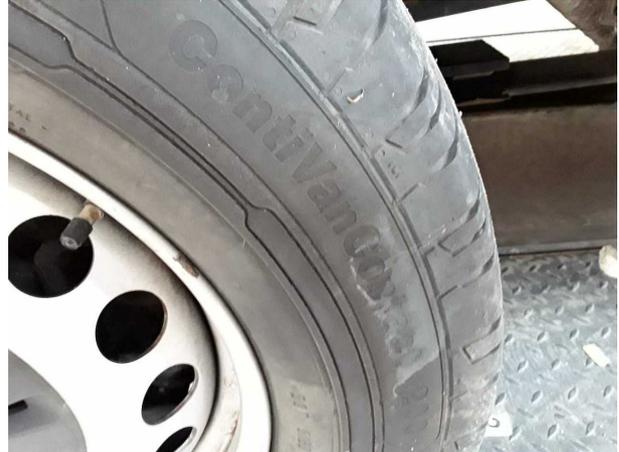
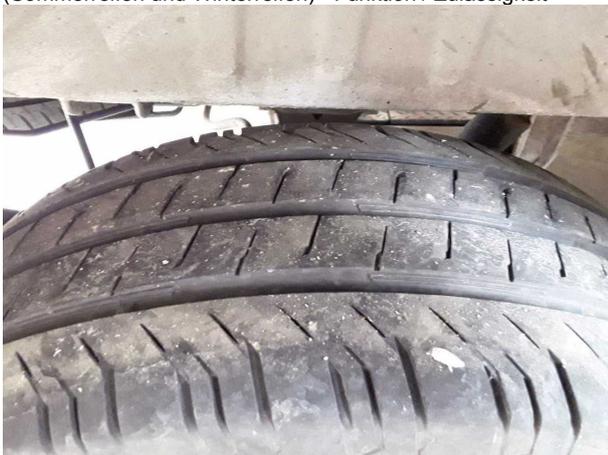
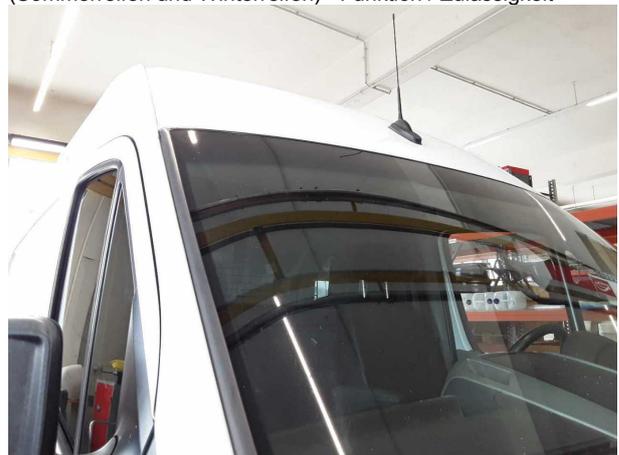
Beschädigung #10: Rad/Reifen: Reifensatz komplett (Sommerreifen und Winterreifen) - Funktion / Zulässigkeit -

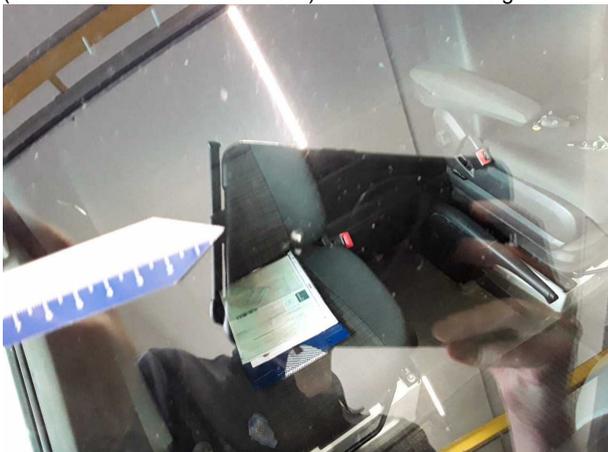
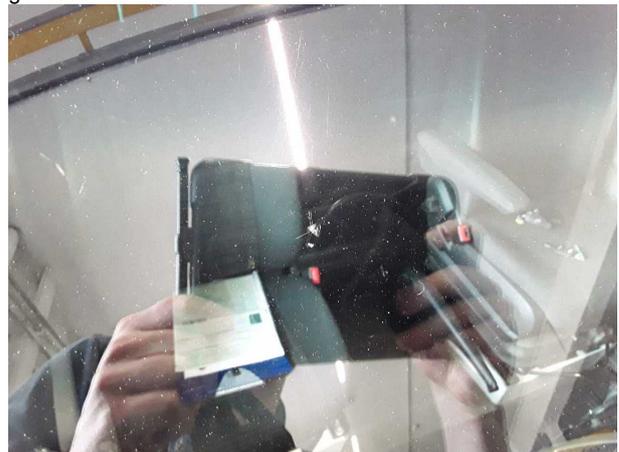
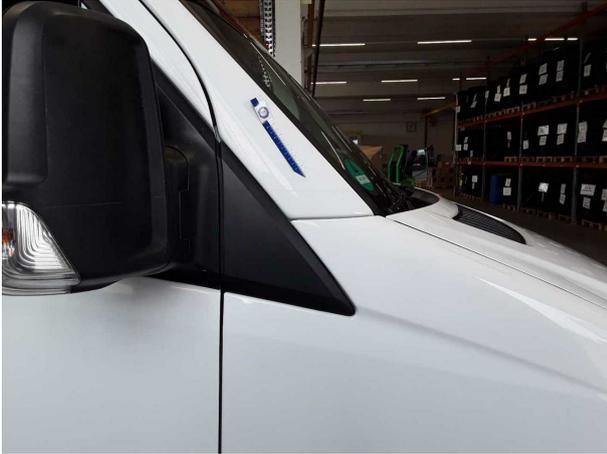
Beschädigung #11: Verglasung: Frontscheibe - gebrochen / gerissen - erneuern

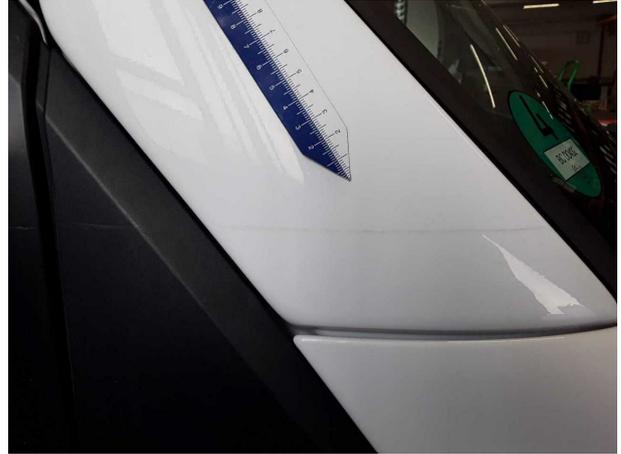
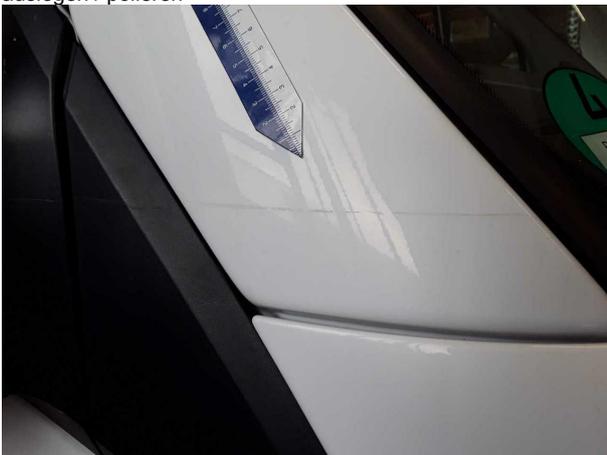
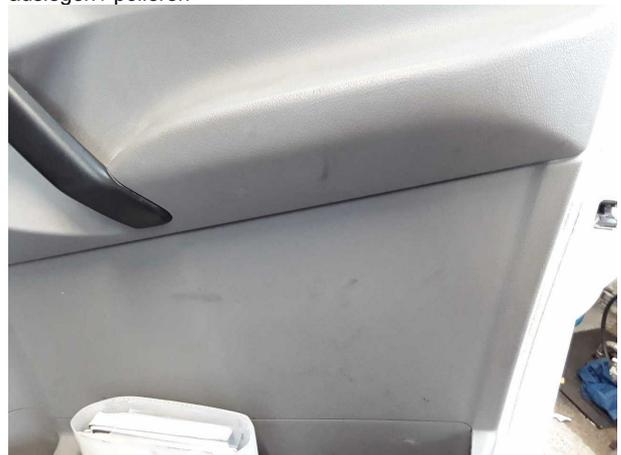
Beschädigung #12: Karosserie: A-Säule rechts - Abrieb - auslegen / polieren

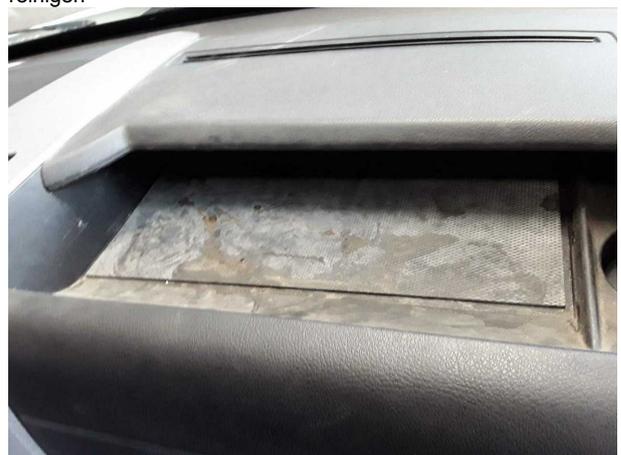
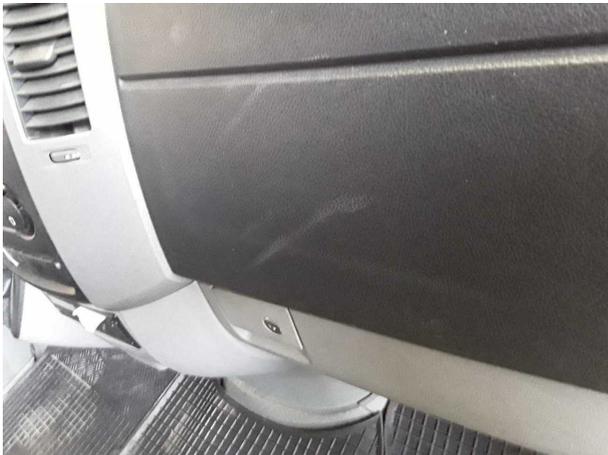
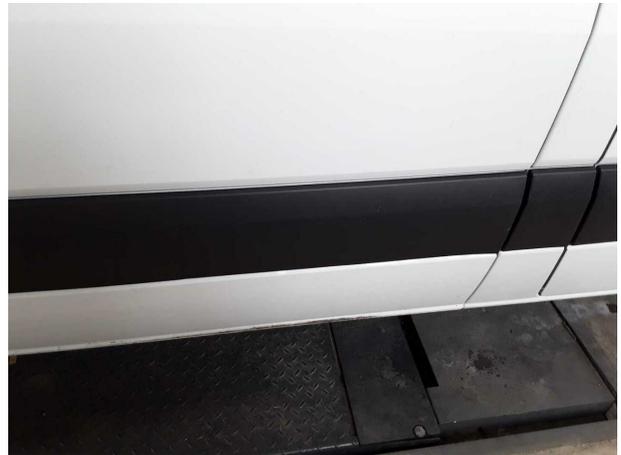
Beschädigung #13: Interieur: Innenraum - verschmutzt - reinigen

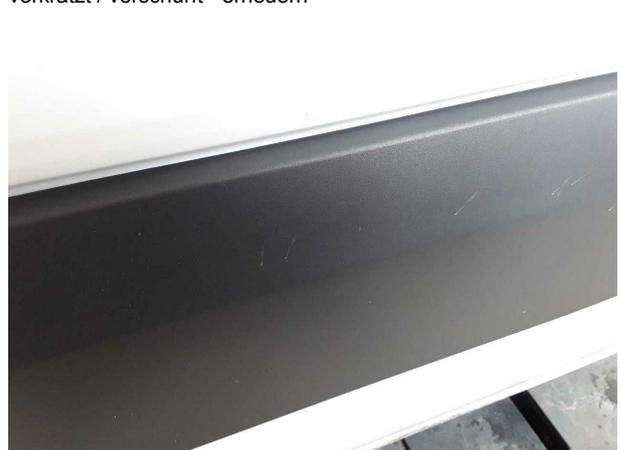
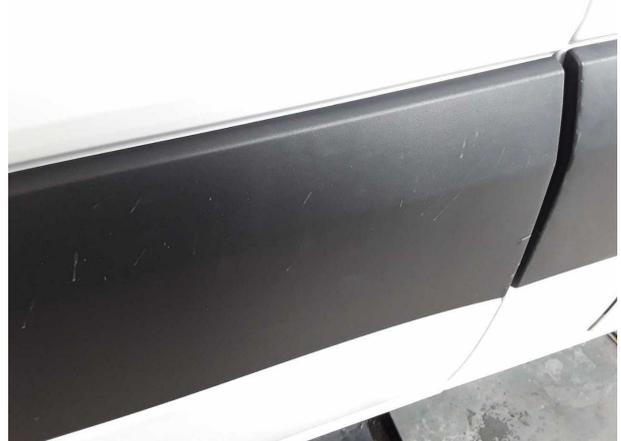
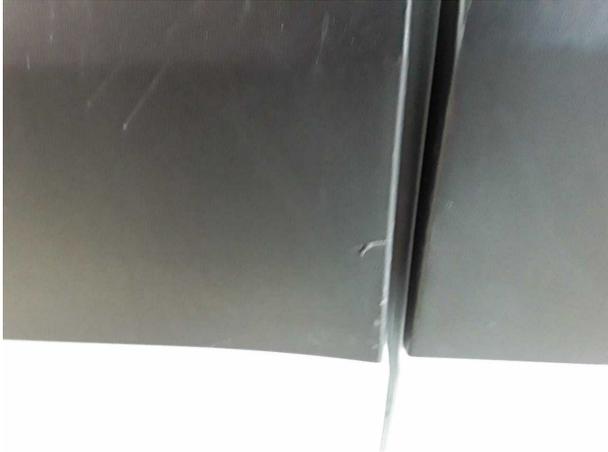
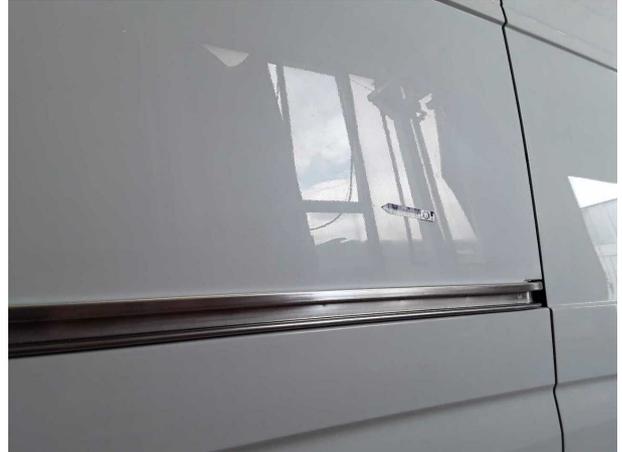
Beschädigung #14: Schiebetür rechts: Schutzleiste - verkratzt / verschürft - erneuern

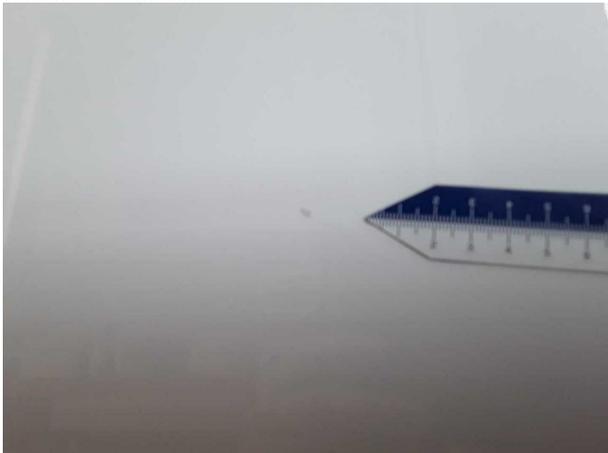
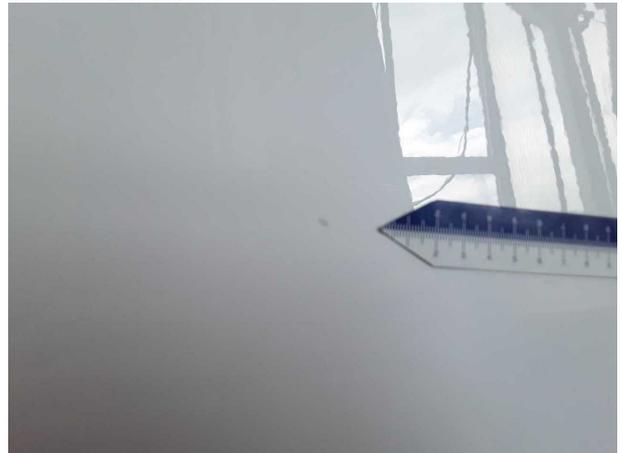
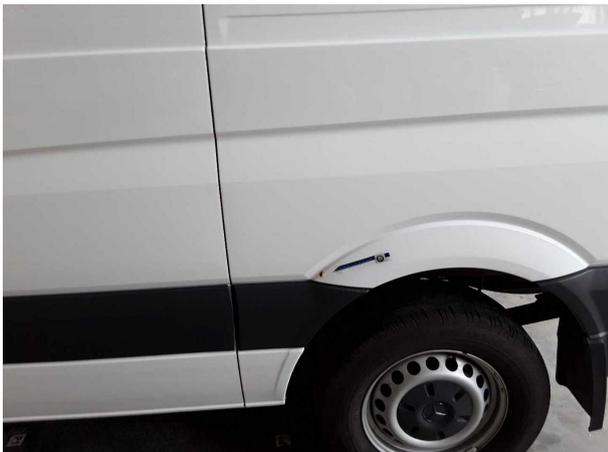
Beschädigung #15: Seitenwand rechts: Seitenwand - Kratze... instandsetzen und lackieren

Beschädigung #15: Seitenwand rechts: Seitenwand - Kratzer - instandsetzen und lackieren

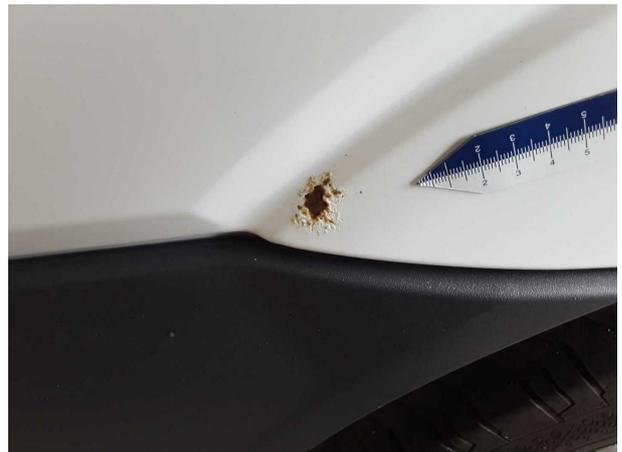
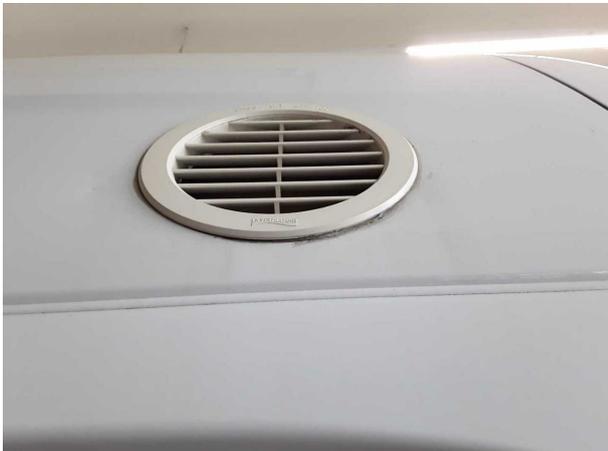
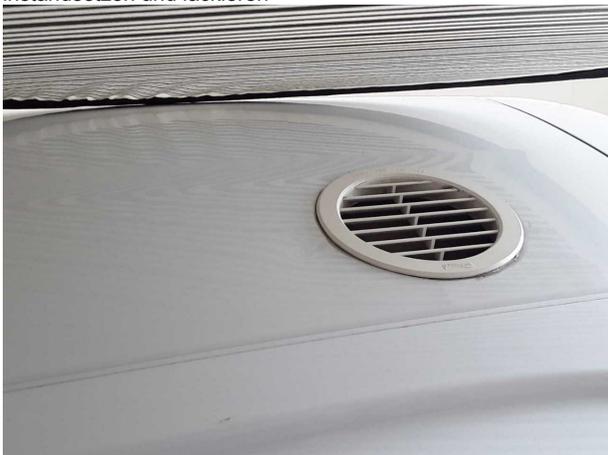
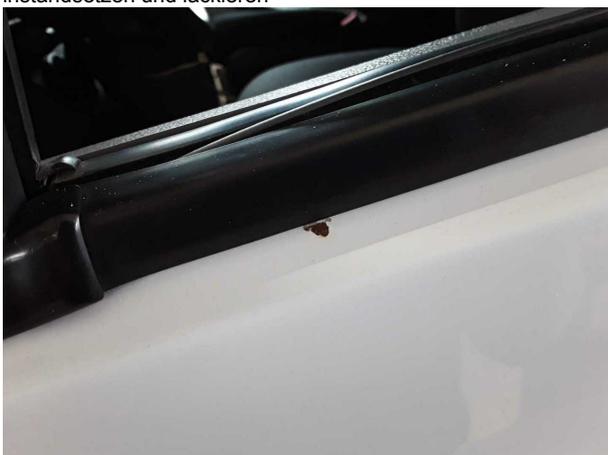
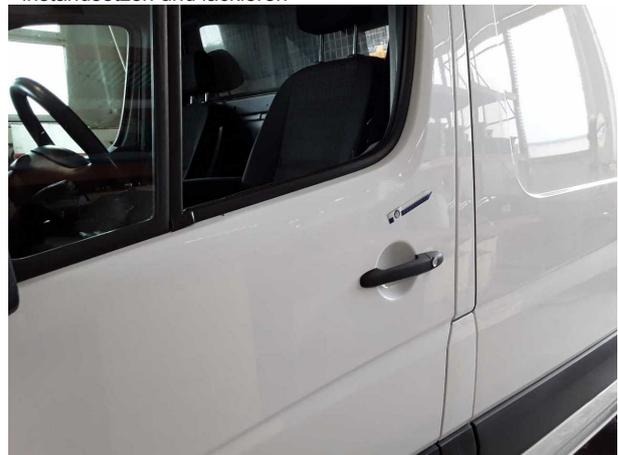
Beschädigung #16: Seitenwand links: Seitenwand - Korrosion - instandsetzen und lackieren

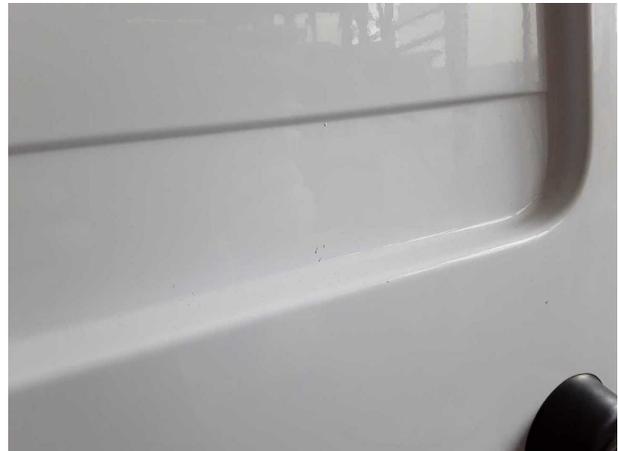
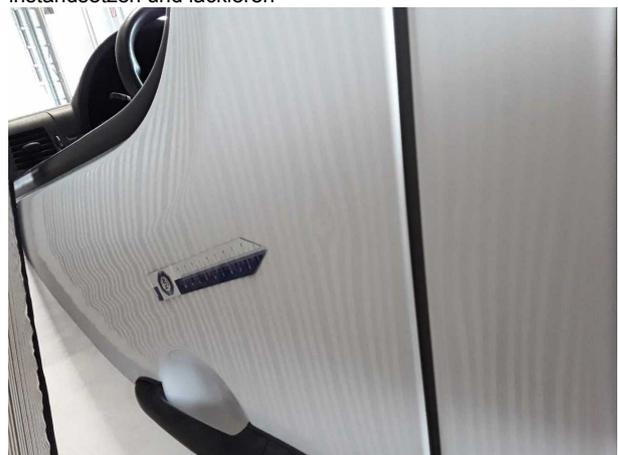
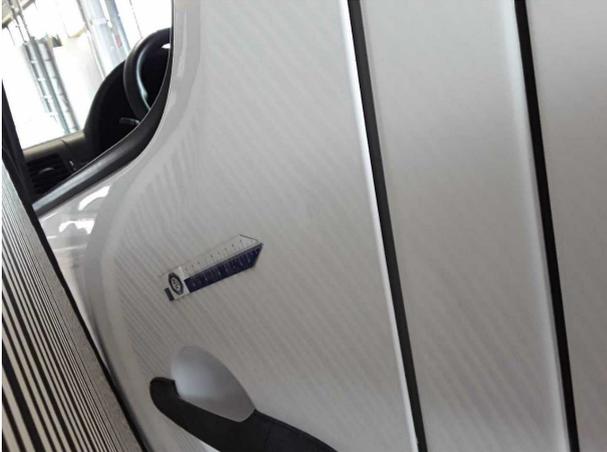
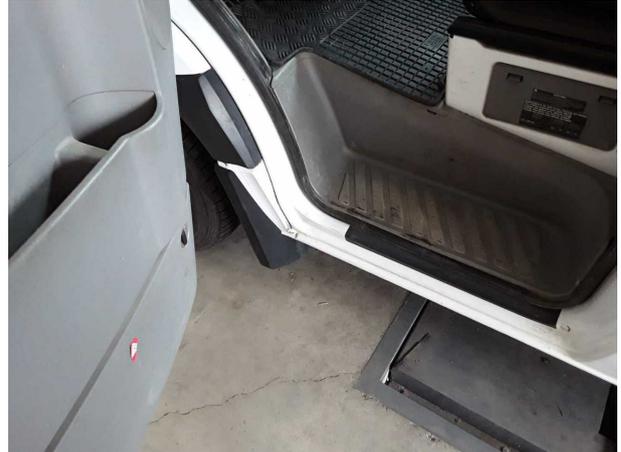
Beschädigung #17: Tür vorn links: Tür - Delle / Lackschaden - instandsetzen und lackieren

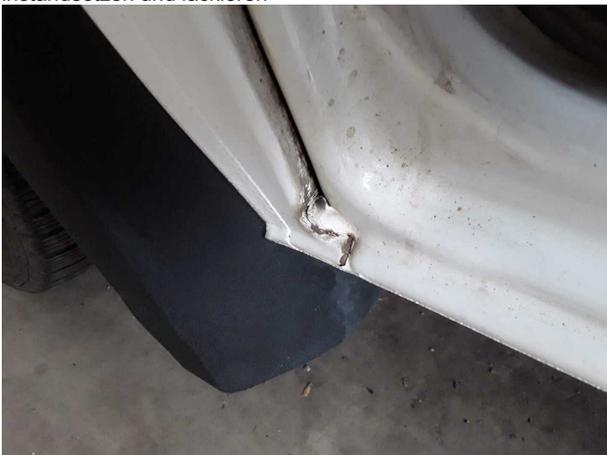
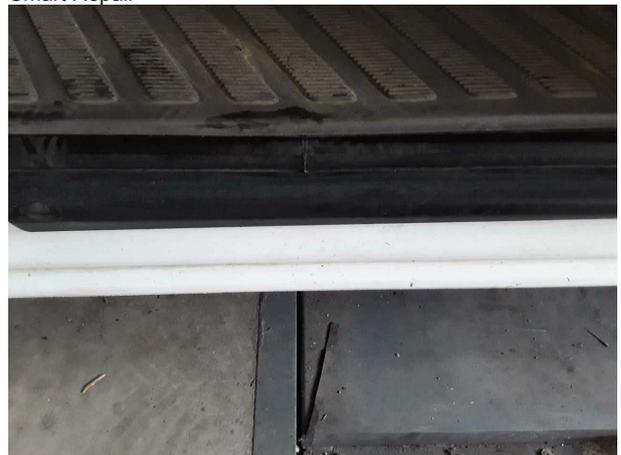
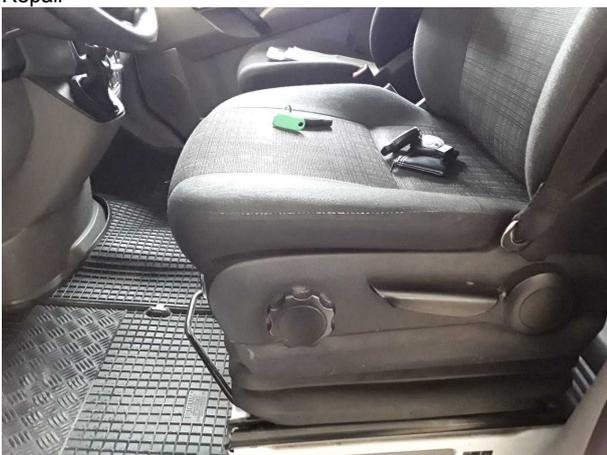
Beschädigung #18: Schweller links: Schweller - Korrosion - Smart Repair

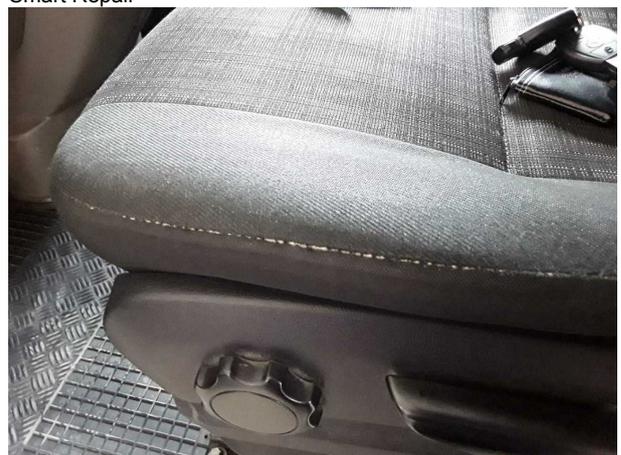
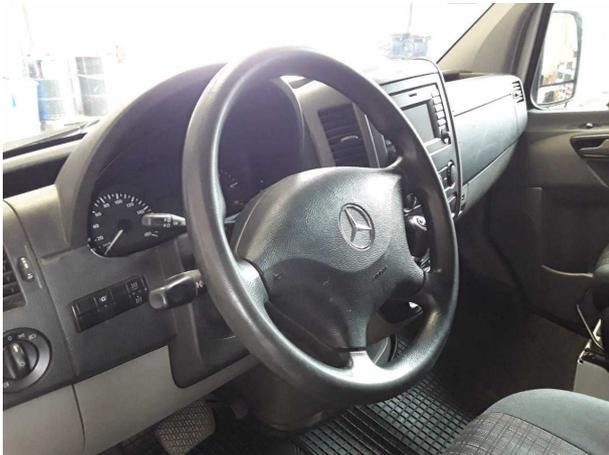
Beschädigung #19: Sitz vorn: Sitzbezug links - porös / rissig - Smart Repair

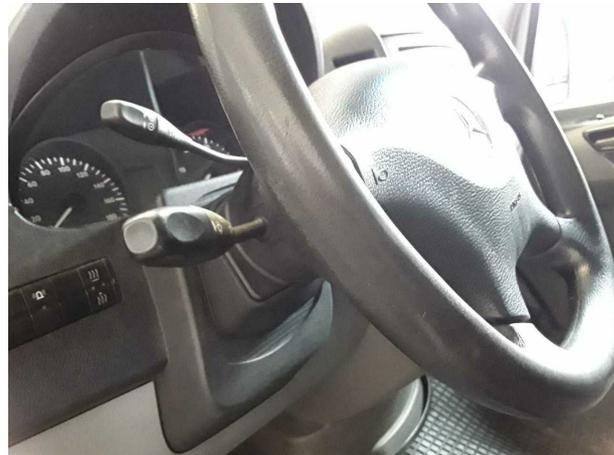
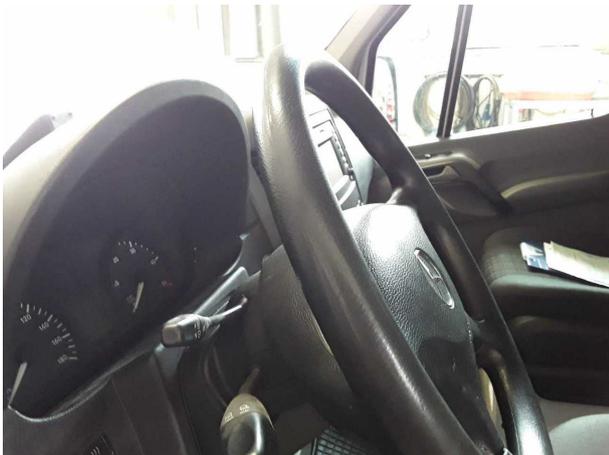
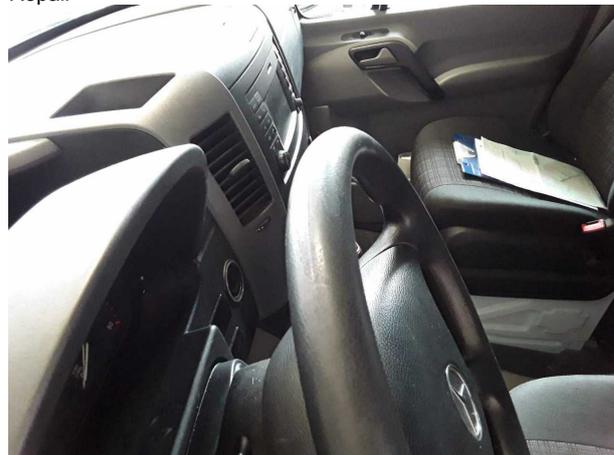
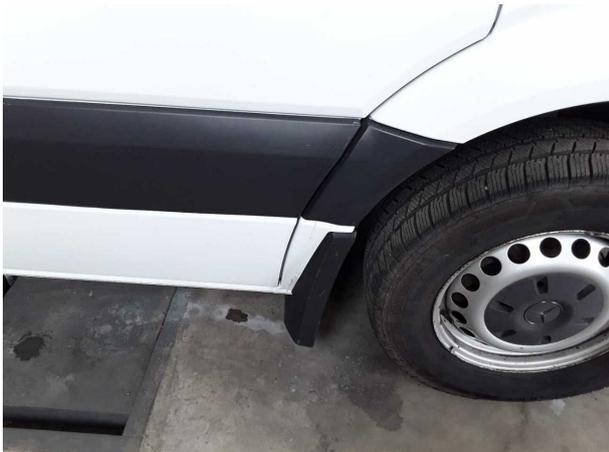
Beschädigung #20: Lenkanlage: Lenkrad - Kratzer - Smart Repair

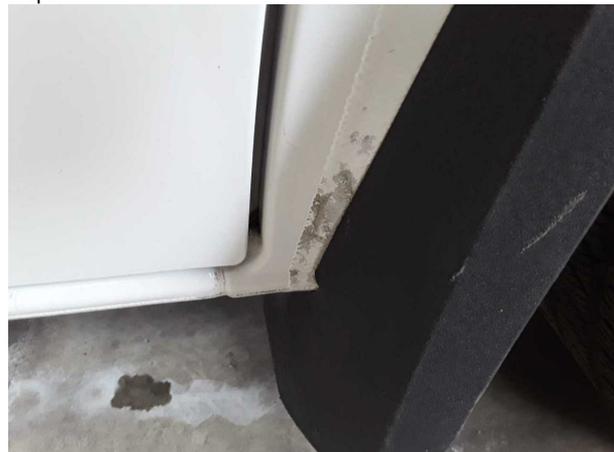
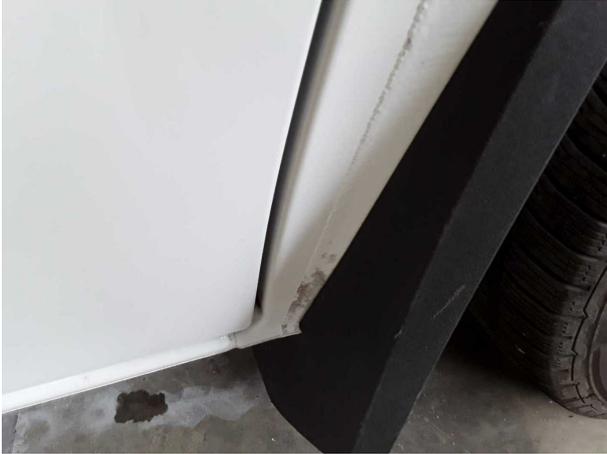
Beschädigung #21: Kotflügel rechts: Kotflügel rechts - Lackman...
- instandsetzen und lackieren

Beschädigung #21: Kotflügel rechts: Kotflügel rechts -
Lackmangel - instandsetzen und lackieren
