Expertise

Protokollnummer: 39491567  
Auftrags-Nr / Referenz: MW1750821  
Besichtigungsdatum: 25.04.2025  
Sachverständiger: Philip Hempel  
Besichtigt durch: Nils Kunz

| Hersteller: Jaguar | FIN: SADCA2BY0NA691321 |
| Modell: F-Pace P400e AWD | Kennzeichen: OD-CP 654E |

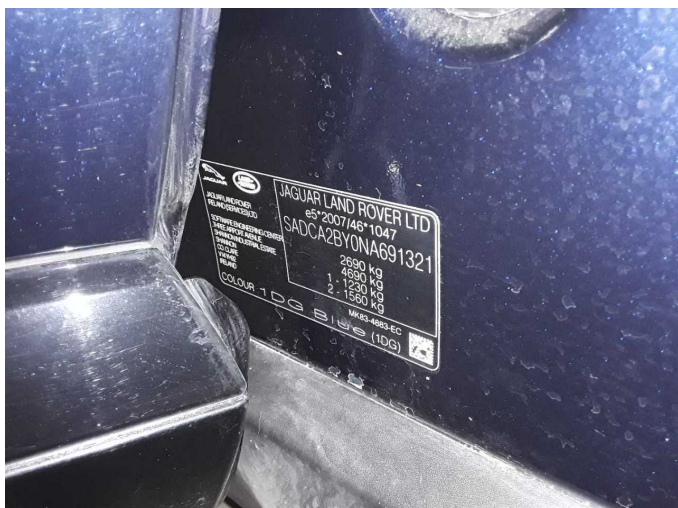
Abbildung 1: FIN

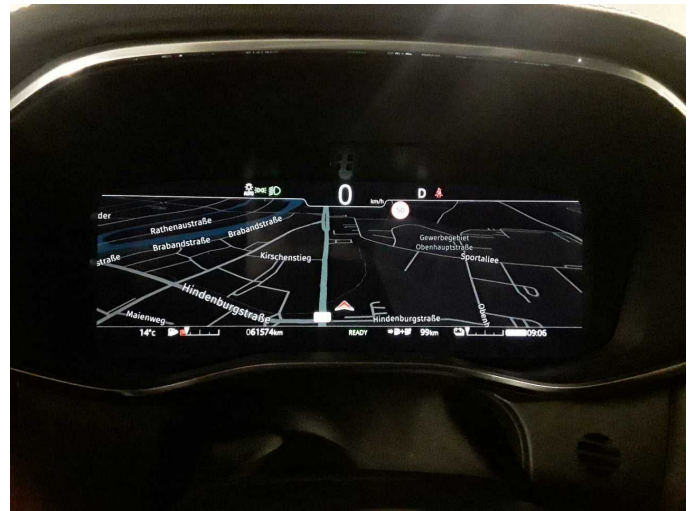
Abbildung 8: Kombiinstrument

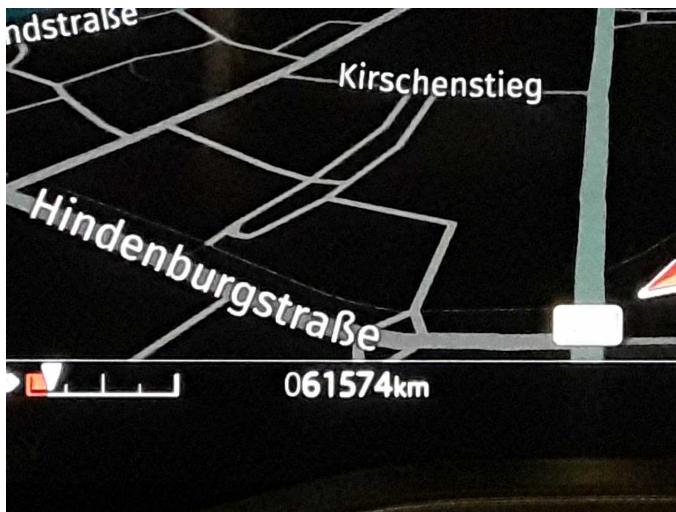
Abbildung 9: Kombiinstrument

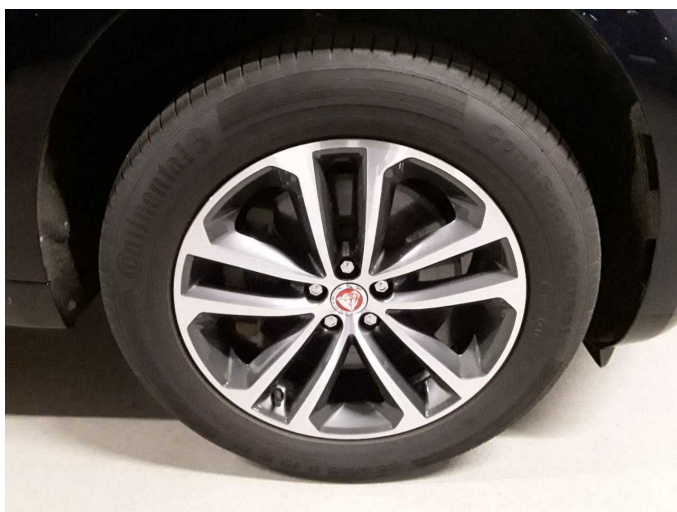
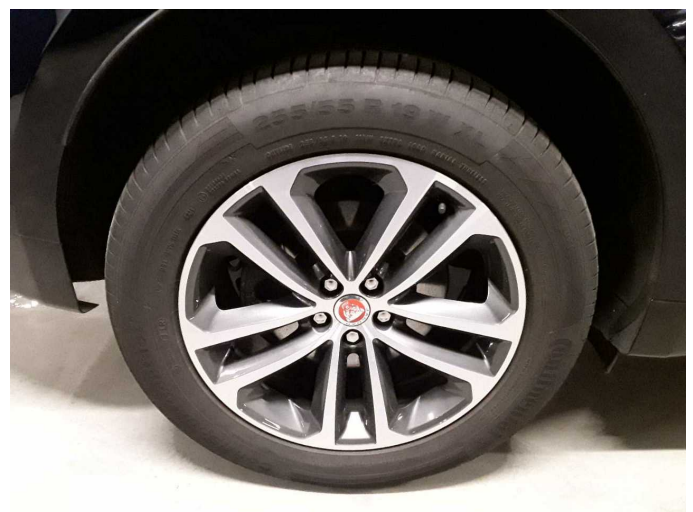
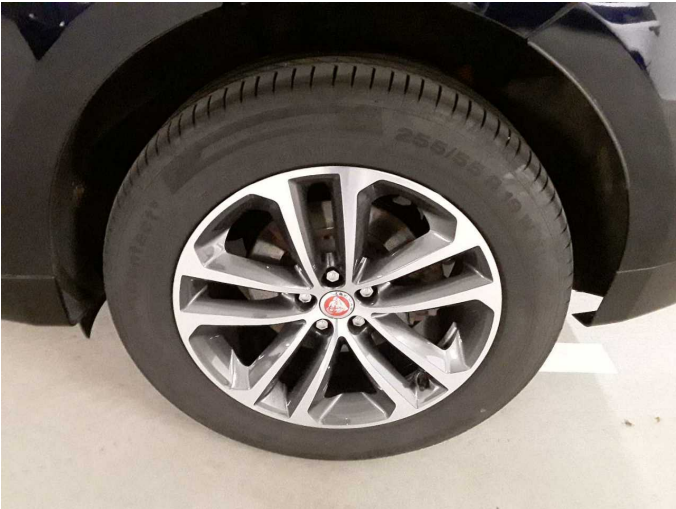
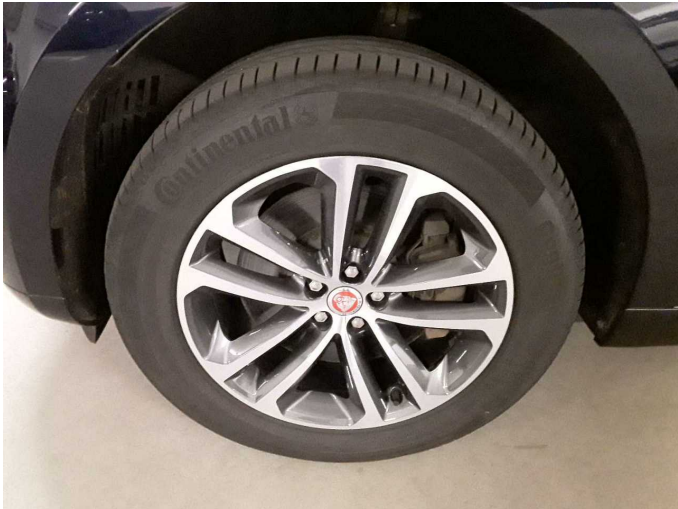
Abbildung 11: Montierte Bereifung

Abbildung 12: Montierte Bereifung

Abbildung 13: Montierte Bereifung

Abbildung 14: Montierte Bereifung

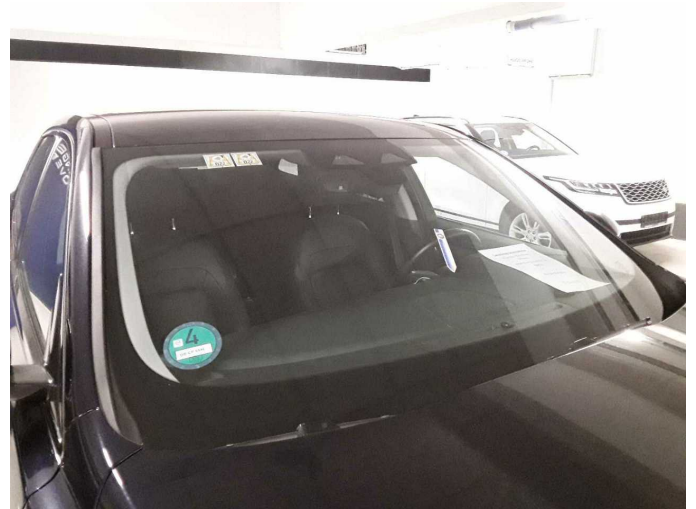
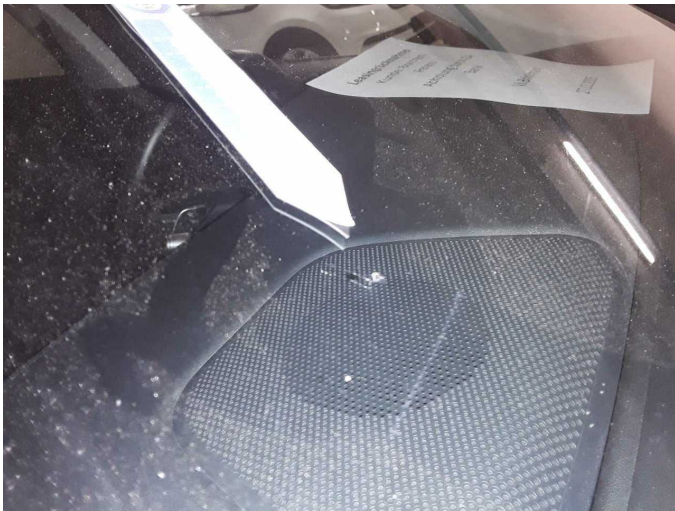
| Nr. | Bauteilgruppe | Beschreibung | Kosten (netto) | Minderwert |
|---|---|---|---|---|
| 2 | Verglasung | Frontscheibe (mit Rissbildung) - Steinschlag - erneuern | 1.250,00 € | 1.250,00 € |

**Beschädigung 2:** Verglasung: Frontscheibe (mit Rissbildung) -  
Steinschlag - erneuern
