Angaben zum Fahrzeug

Halter		Besichtigungszustand	Ausreichend
Kennzeichen		Laufleistung (abgelesen)	210.528 km
Hersteller	Volkswagen	Restlauf bis Service	-1.800 km
Typ/Modell	PASSAT	HU (Abgelesen aus ZBI)	10/2026
Fahrgestellnummer	WWZZZ3CZNE005571	Leistung / Hubraum	110 kW / 1.968 ccm
Erstzulassung	15.10.2021	Polster/Farbe	Stoff / Schwarz-Anthrazit
Letzte Wartung		Lackierung	Schwarz
Kraftstoffart	Diesel	Getriebe	Automatik

Zustandsbericht

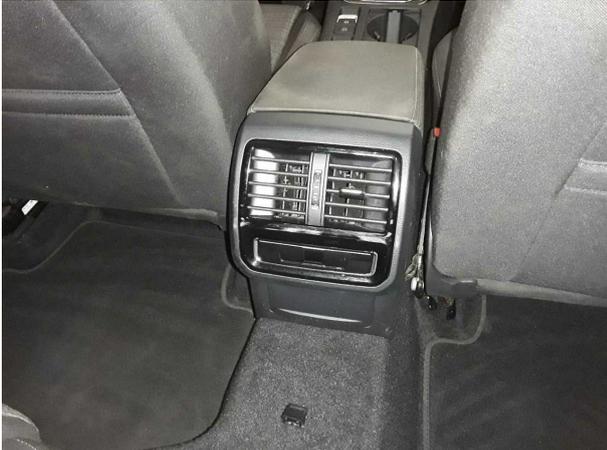
Beschädigung #1: Instrumententafel: Luftdüse Mitte - gebrochen / gerissen - erneuern

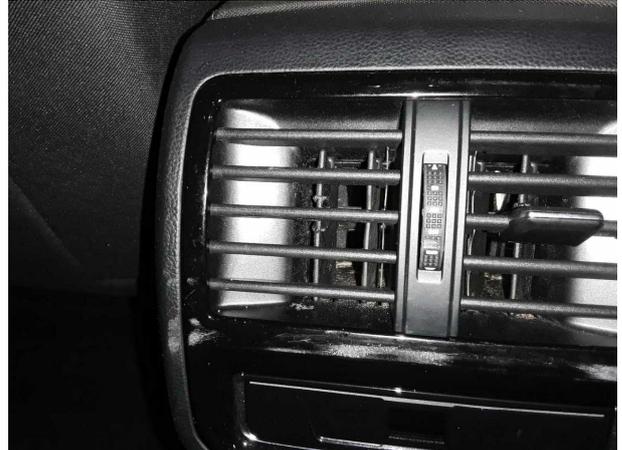
Beschädigung #1: Instrumententafel: Luftdüse Mitte - gebrochen / gerissen - erneuern

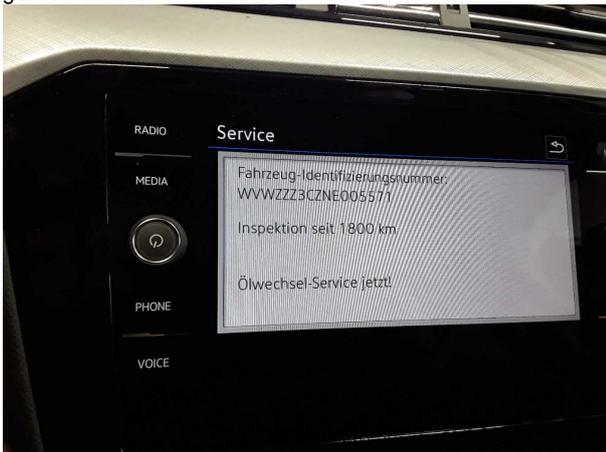
Beschädigung #2: Sonstiges: Inspektion/Wartung - fällig - durchführen

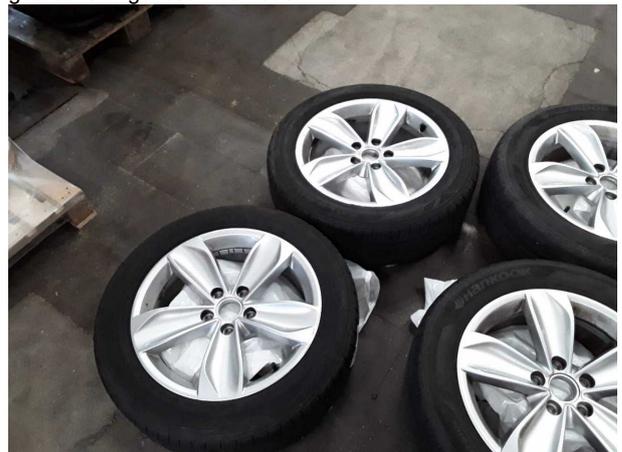
Beschädigung #3: 2.Radsatz: 2 Reifen - verschlissen - erneuern

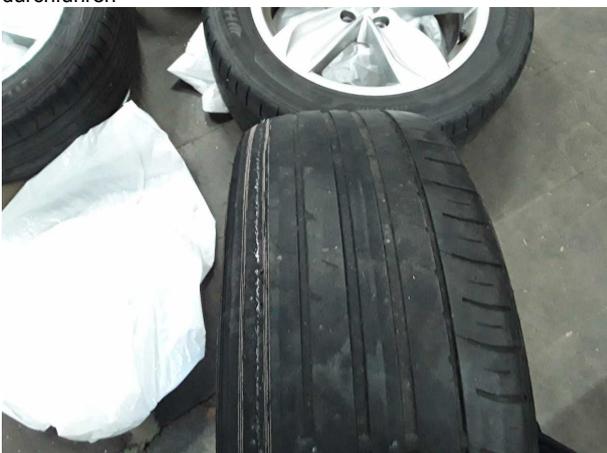
Beschädigung #3: 2.Radsatz: 2 Reifen - verschlissen - erneuern

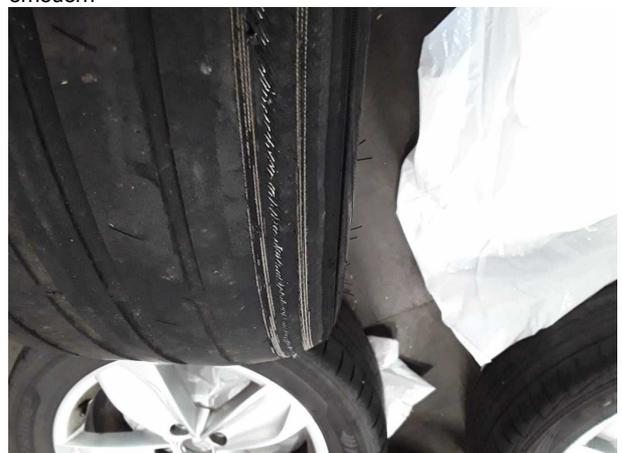
Beschädigung #3: 2.Radsatz: 2 Reifen - verschlissen - erneuern

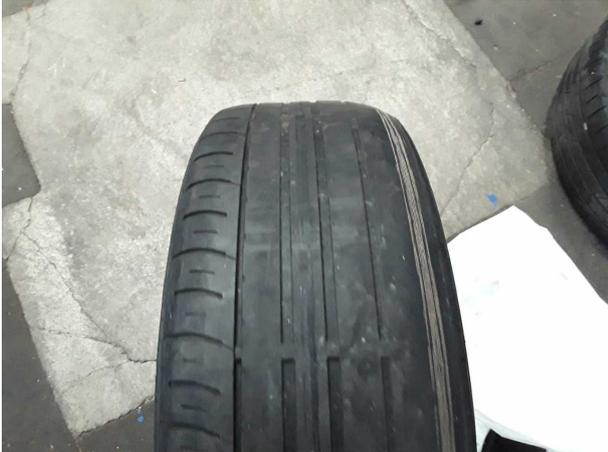
Beschädigung #3: 2.Radsatz: 2 Reifen - verschlissen - erneuern

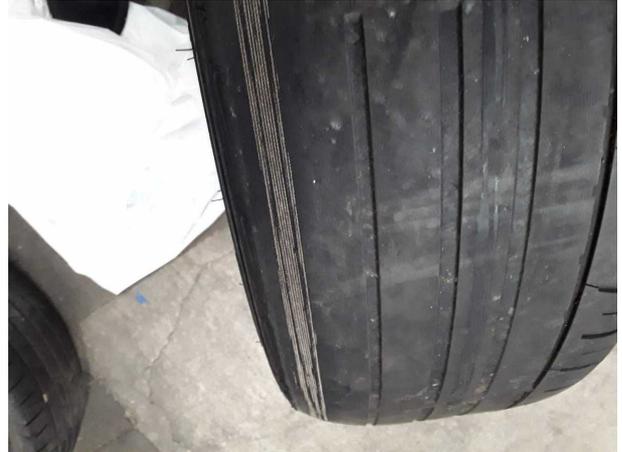
Beschädigung #3: 2.Radsatz: 2 Reifen - verschlissen - erneuern

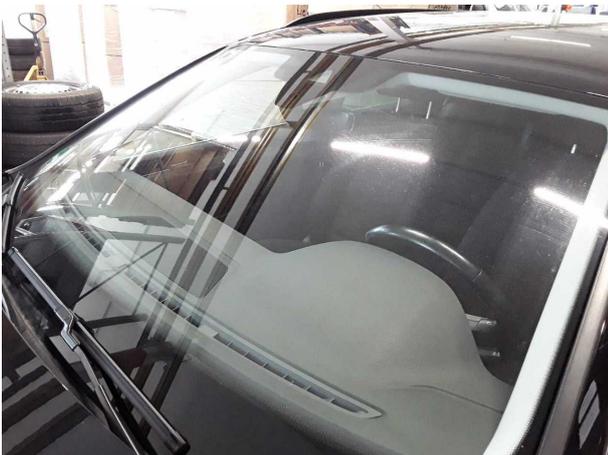
Beschädigung #5: Verglasung: Frontscheibe - gebrochen / gerissen - erneuern

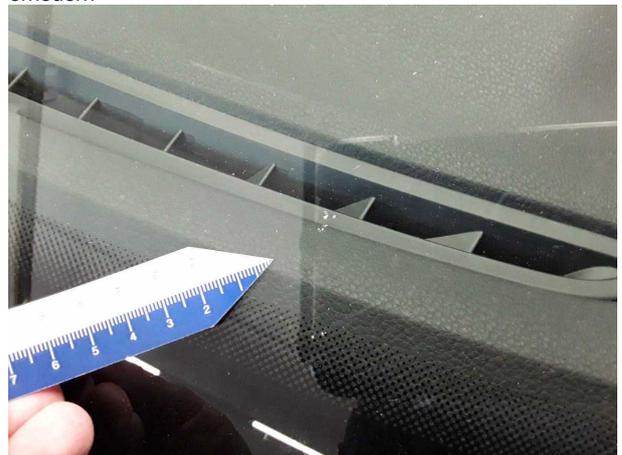
Beschädigung #5: Verglasung: Frontscheibe - gebrochen / gerissen - erneuern

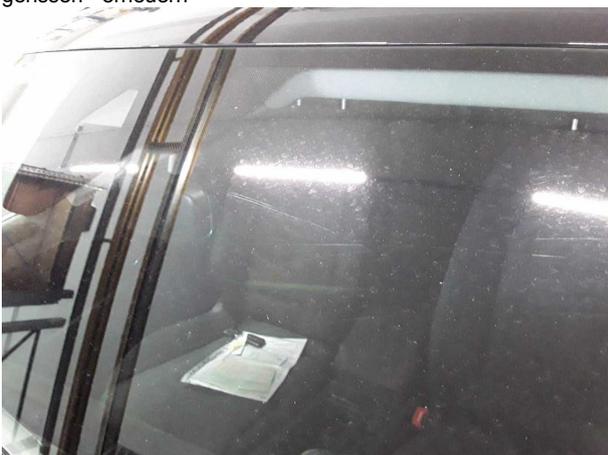
Beschädigung #5: Verglasung: Frontscheibe - gebrochen / gerissen - erneuern

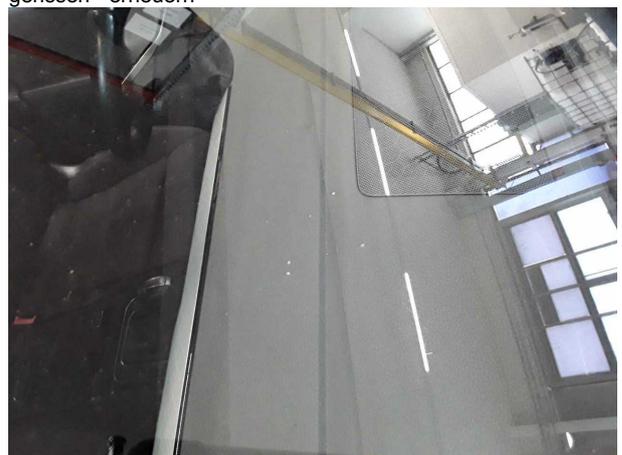
Beschädigung #5: Verglasung: Frontscheibe - gebrochen / gerissen - erneuern

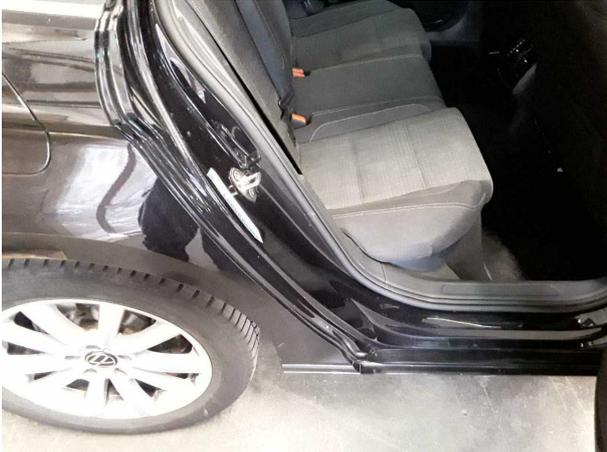
Beschädigung #6: Karosserie: C-Säule rechts - Kratzer - Smart Repair

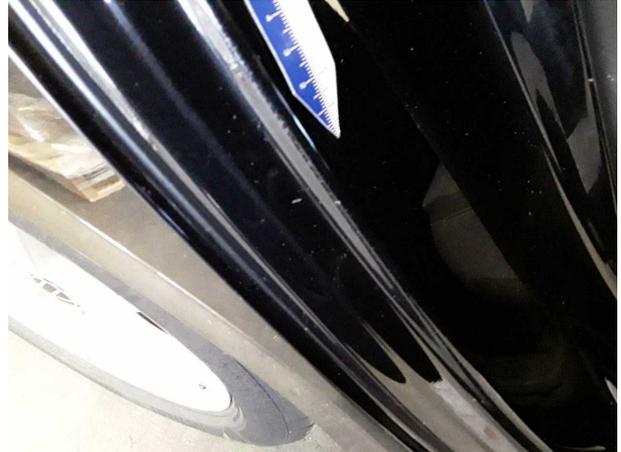
Beschädigung #6: Karosserie: C-Säule rechts - Kratzer - Smart Repair

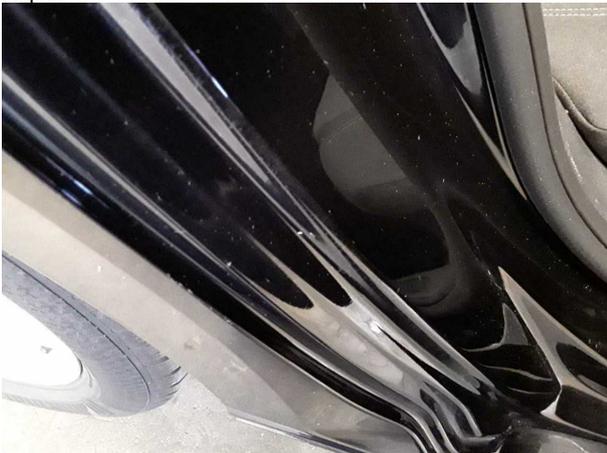
Beschädigung #6: Karosserie: C-Säule rechts - Kratzer - Smart Repair

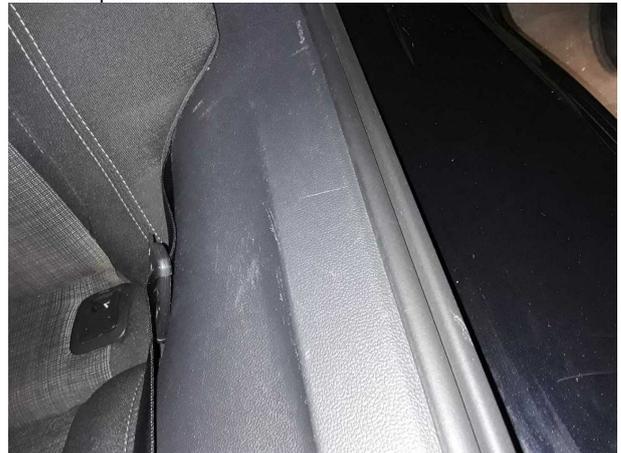
Beschädigung #6: Karosserie: C-Säule rechts - Kratzer - Smart Repair

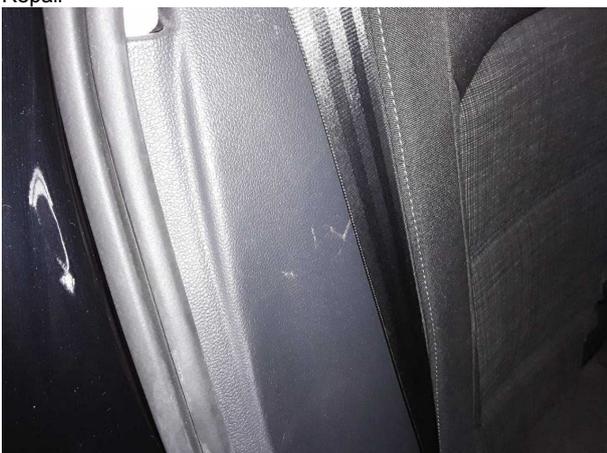
Beschädigung #6: Karosserie: C-Säule rechts - Kratzer - Smart Repair

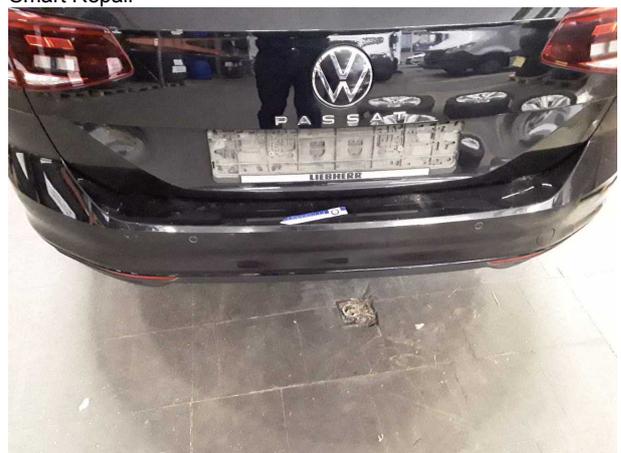
Beschädigung #7: Stoßfänger hinten: Stoßfänger hinten - Kratzer - instandsetzen und lackieren

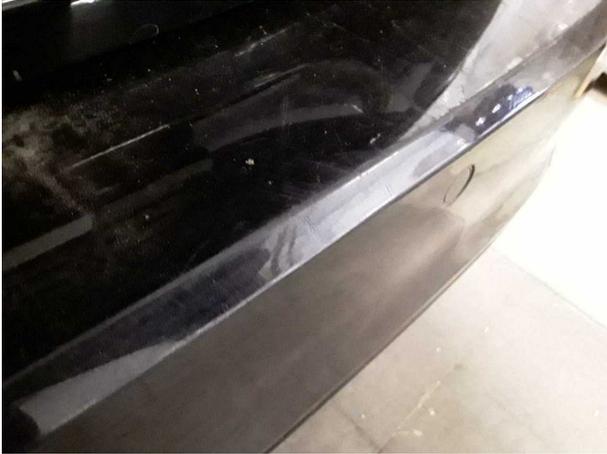
Beschädigung #7: Stossfänger hinten: Stossfänger hinten - Kratzer - instandsetzen und lackieren

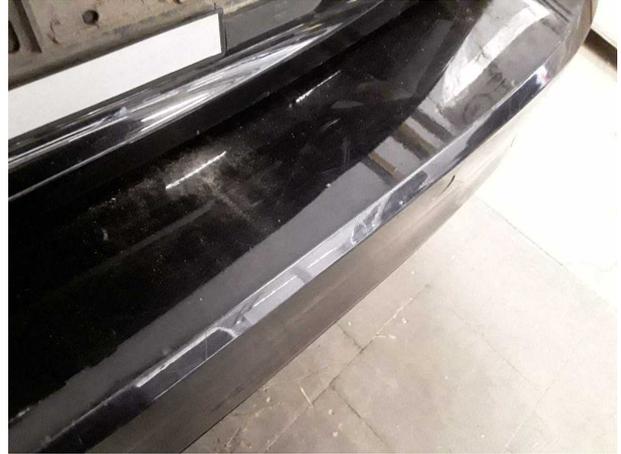
Beschädigung #7: Stossfänger hinten: Stossfänger hinten - Kratzer - instandsetzen und lackieren

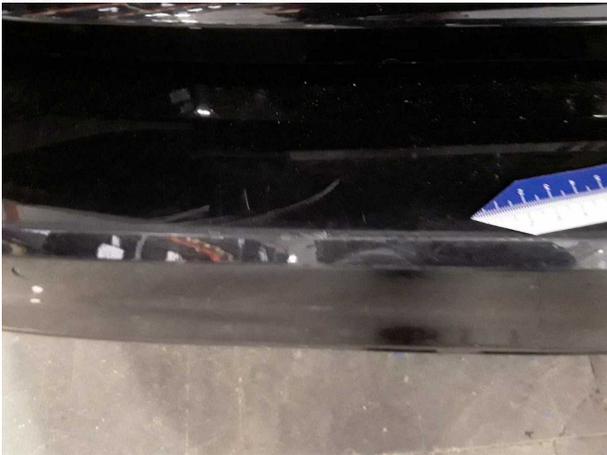
Beschädigung #7: Stossfänger hinten: Stossfänger hinten - Kratzer - instandsetzen und lackieren

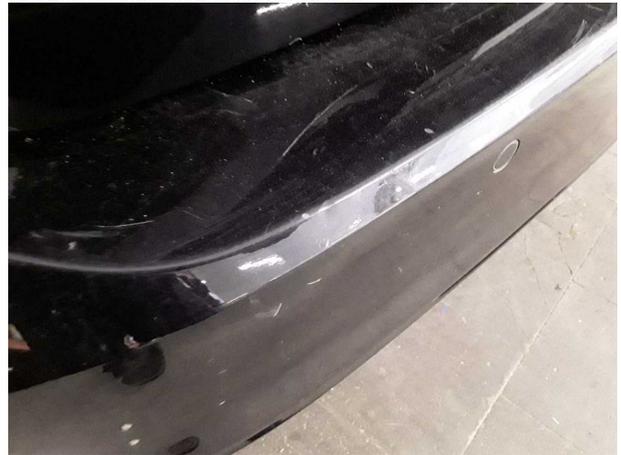
Beschädigung #7: Stossfänger hinten: Stossfänger hinten - Kratzer - instandsetzen und lackieren

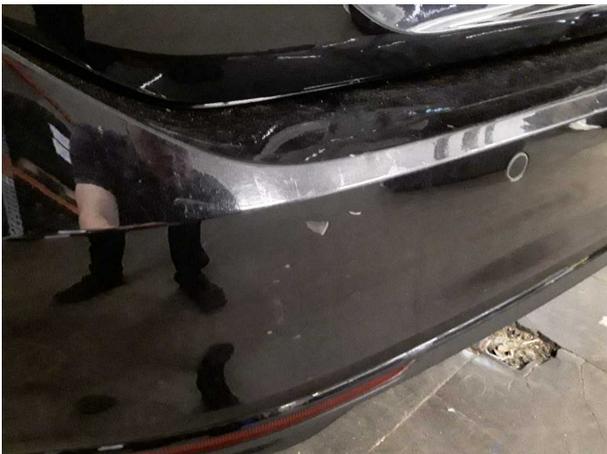
Beschädigung #7: Stossfänger hinten: Stossfänger hinten - Kratzer - instandsetzen und lackieren

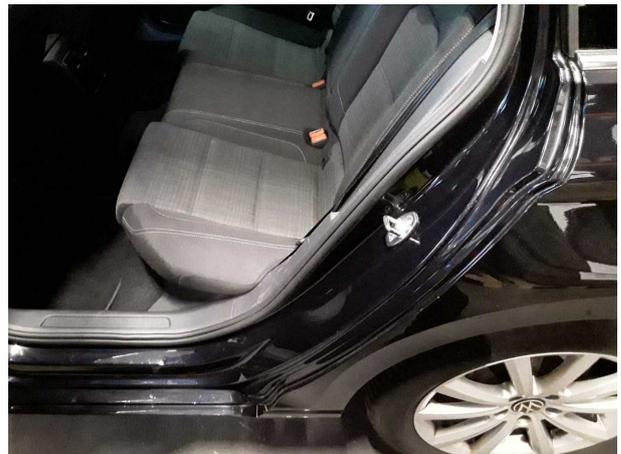
Beschädigung #8: Karosserie: C-Säule links - Kratzer - Smart Repair

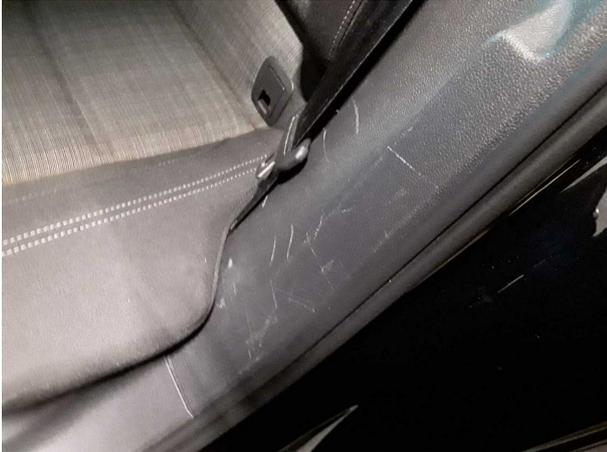
Beschädigung #8: Karosserie: C-Säule links - Kratzer - Smart Repair

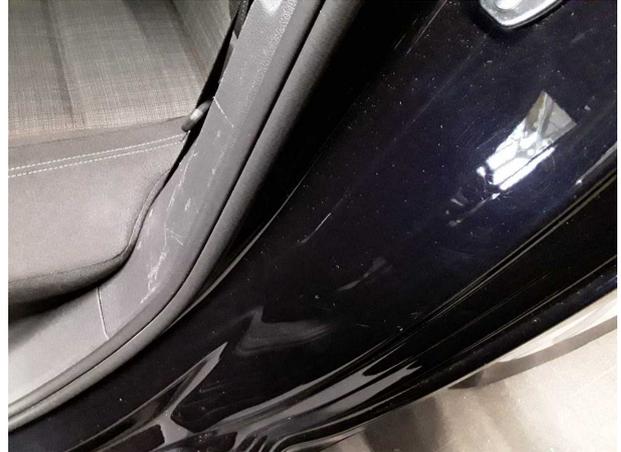
Beschädigung #8: Karosserie: C-Säule links - Kratzer - Smart Repair

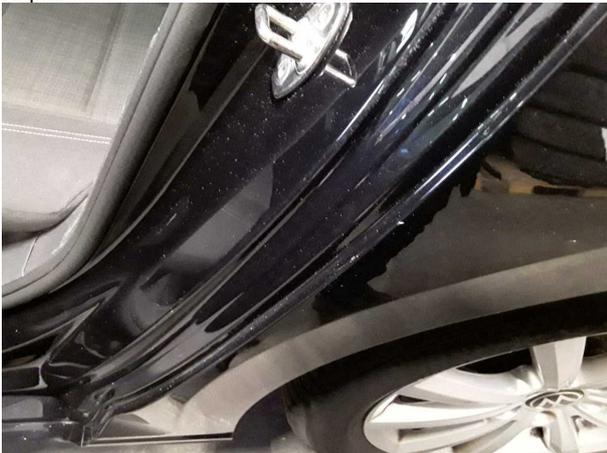
Beschädigung #8: Karosserie: C-Säule links - Kratzer - Smart Repair

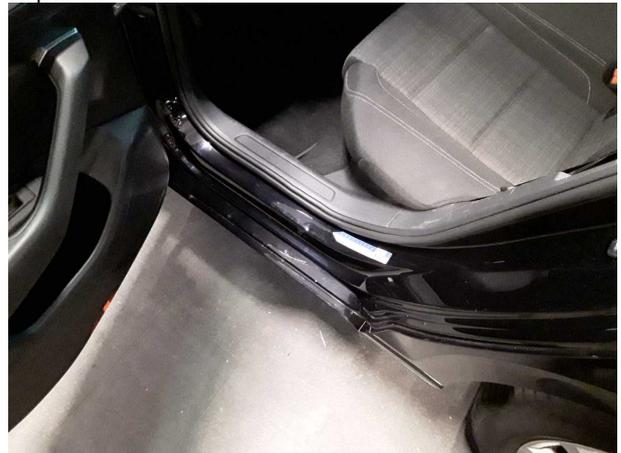
Beschädigung #9: Seitenwand links: Einstieg - Delle / Lackschaden - Smart Repair

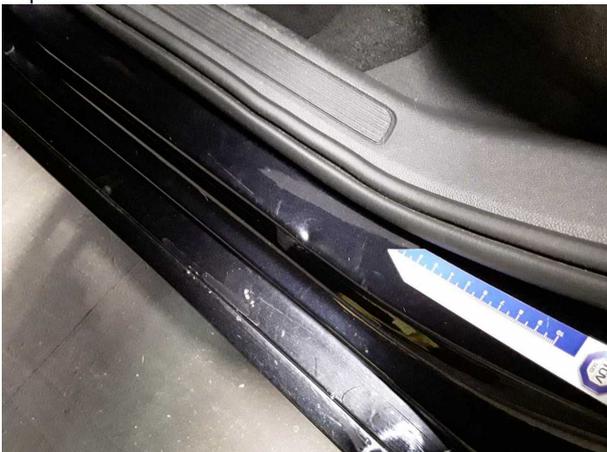
Beschädigung #9: Seitenwand links: Einstieg - Delle / Lackschaden - Smart Repair

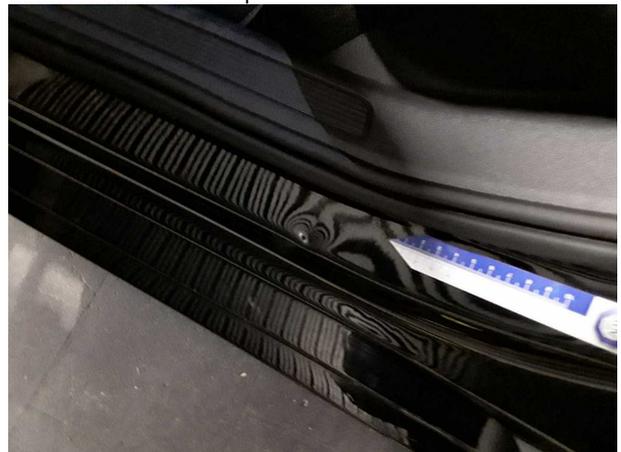
Beschädigung #9: Seitenwand links: Einstieg - Delle / Lackschaden - Smart Repair

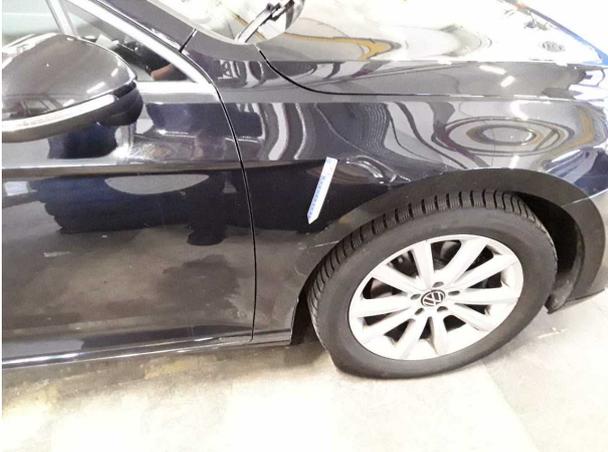
Beschädigung #10: Kotflügel rechts: Kotflügel rechts - Delle / Lackschaden - instandsetzen und lackieren

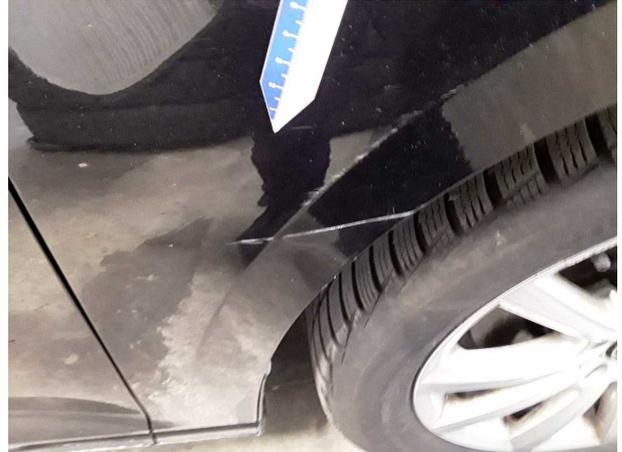
Beschädigung #10: Kotflügel rechts: Kotflügel rechts - Delle / Lackschaden - instandsetzen und lackieren

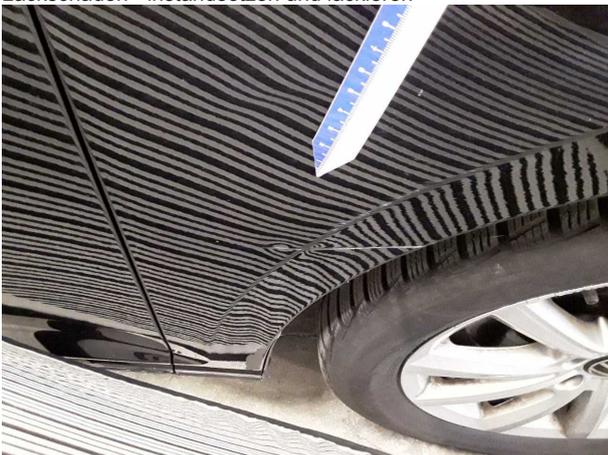
Beschädigung #10: Kotflügel rechts: Kotflügel rechts - Delle / Lackschaden - instandsetzen und lackieren

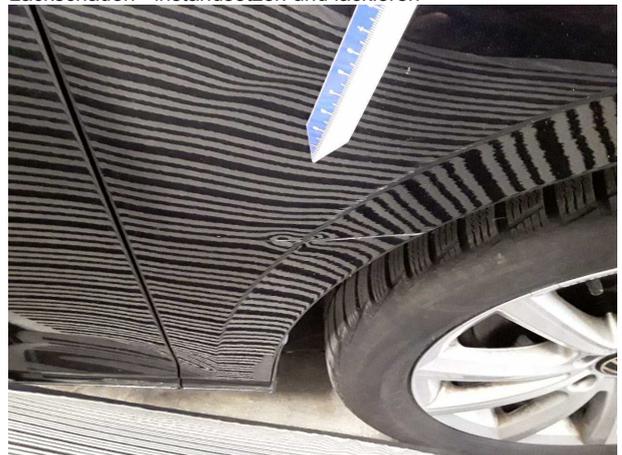
Beschädigung #10: Kotflügel rechts: Kotflügel rechts - Delle / Lackschaden - instandsetzen und lackieren

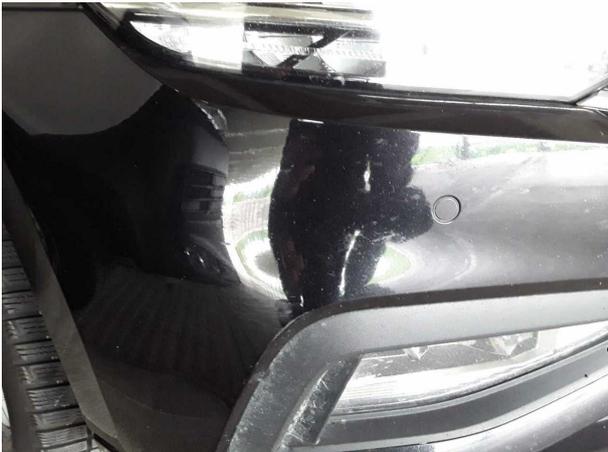
Beschädigung #11: Stossfänger vorn: Stossfänger vorn - verkratzt / verschürft - instandsetzen und lackieren

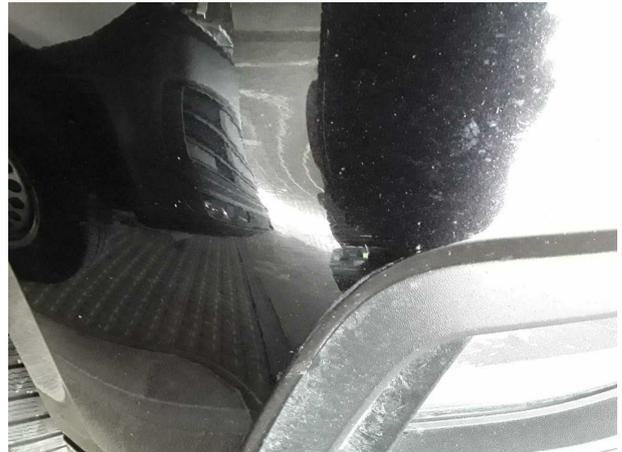
Beschädigung #11: Stossfänger vorn: Stossfänger vorn - verkratzt / verschürft - instandsetzen und lackieren

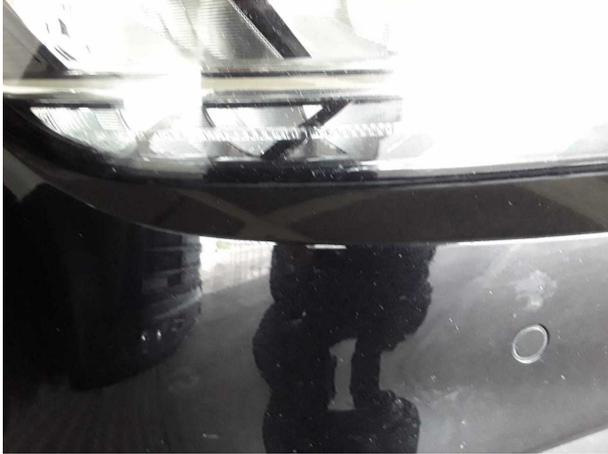
Beschädigung #11: Stossfänger vorn: Stossfänger vorn - verkratzt / verschürft - instandsetzen und lackieren

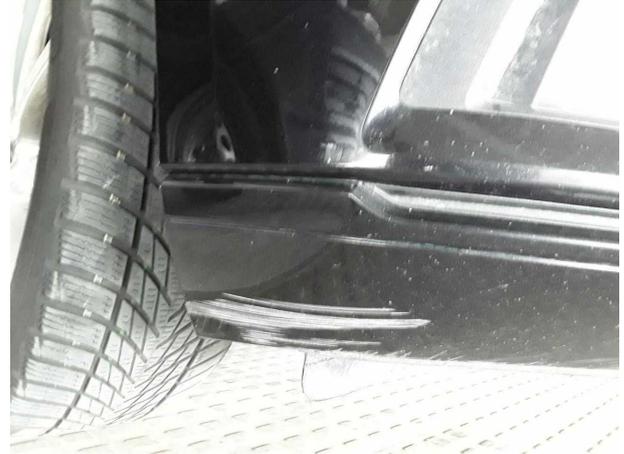
Beschädigung #11: Stossfänger vorn: Stossfänger vorn - verkratzt / verschürft - instandsetzen und lackieren

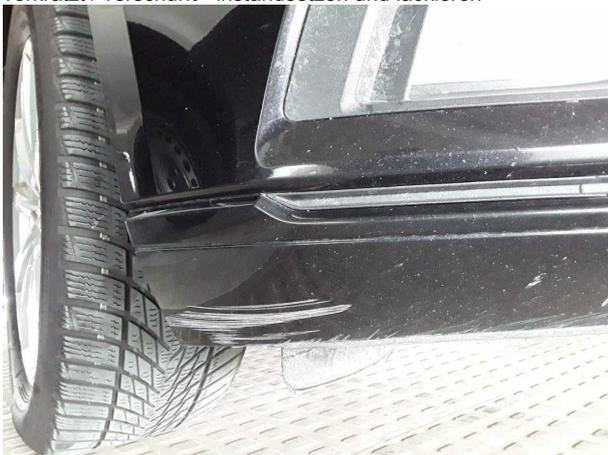
Beschädigung #11: Stossfänger vorn: Stossfänger vorn - verkratzt / verschürft - instandsetzen und lackieren
