Expertise

Protokollnummer: 39750571
Auftrags-Nr / Referenz: MW2400069-1
Besichtigungsdatum: 24.04.2025
Sachverständiger: Philip Hempel
Besichtigt durch: Kamil Mascianiec

Modell: Range Rover Velar

Kennzeichen: VER-PU 33

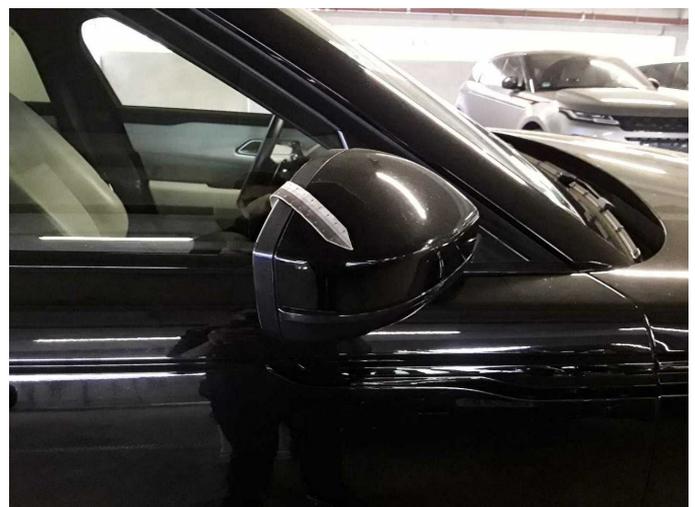
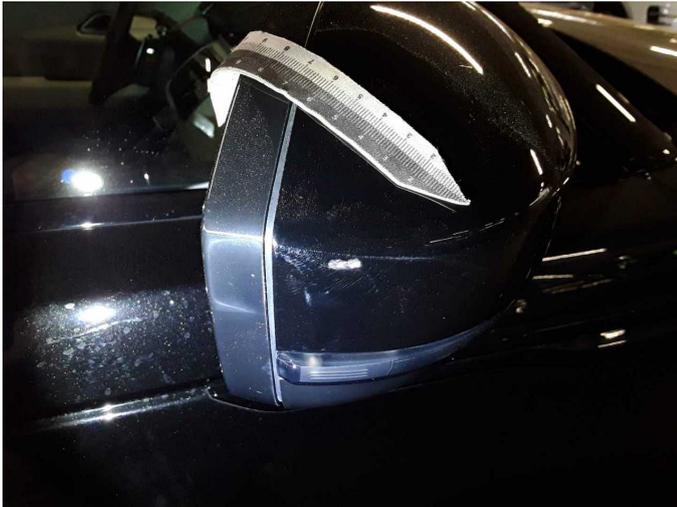
Beschädigung 2: Außenspiegel rechts: Abdeckkappe - verkratzt / verschürft - lackieren

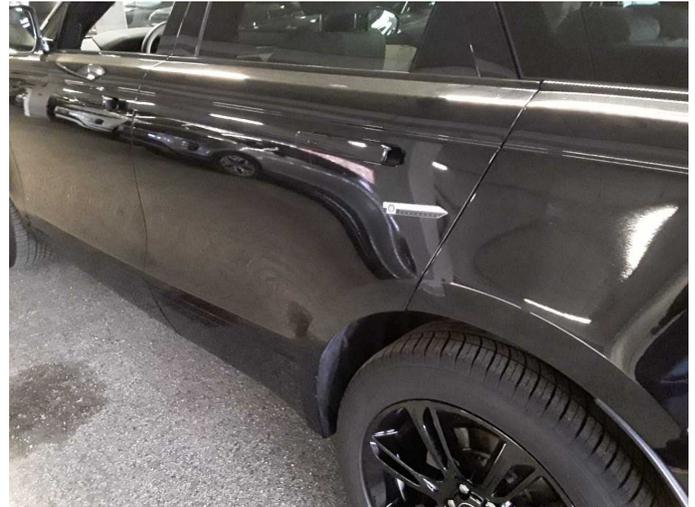
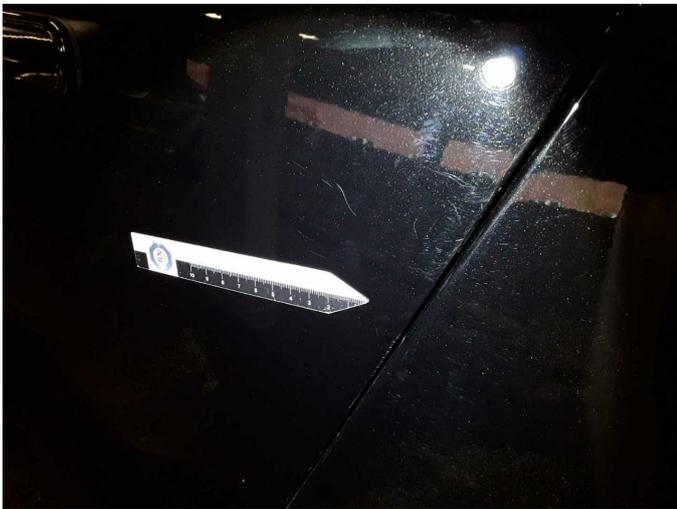
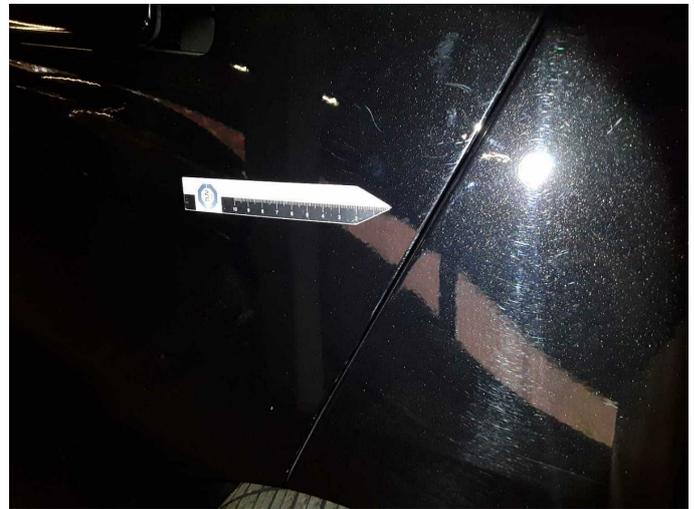
Beschädigung 3: Tür hinten links: Tür - verkratzt / verschürft - Smart Repair

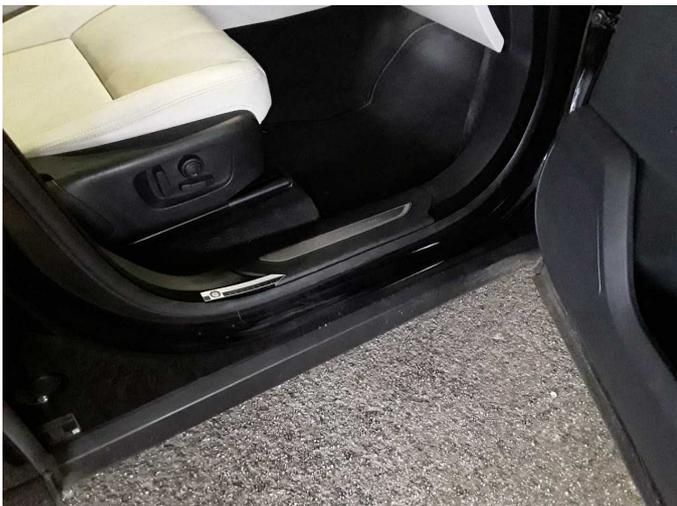
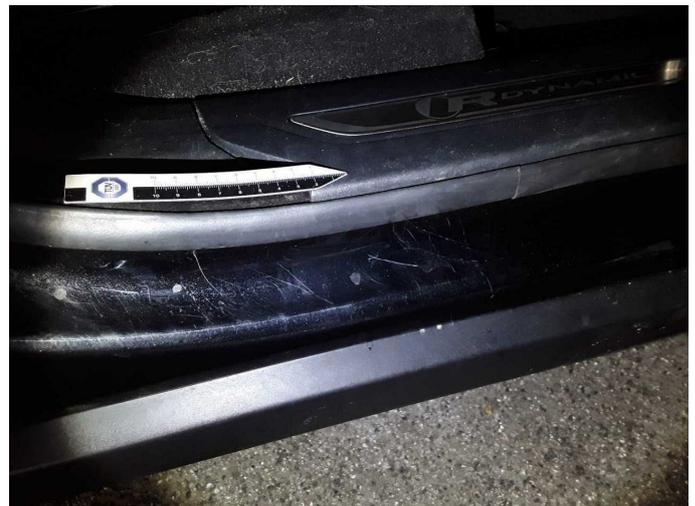
Beschädigung 4: Schweller rechts: Einstieg - verkratzt / verschürft - Smart Repair

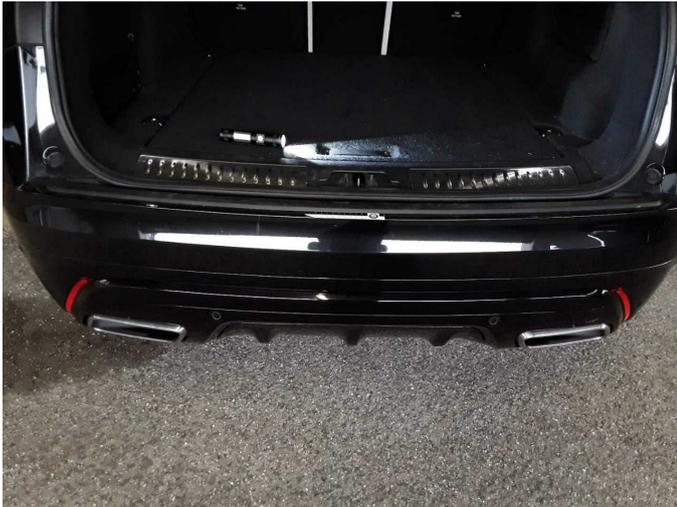
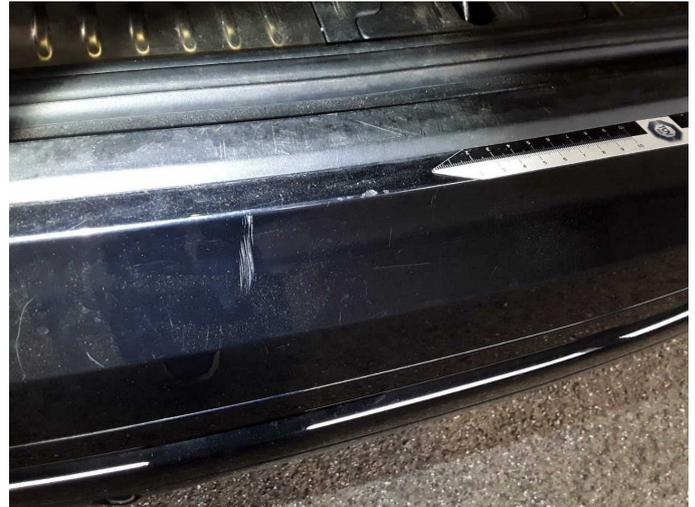
Beschädigung 5: Stossfänger hinten: Stossfänger hinten - verkratzt / verschürft - lackieren

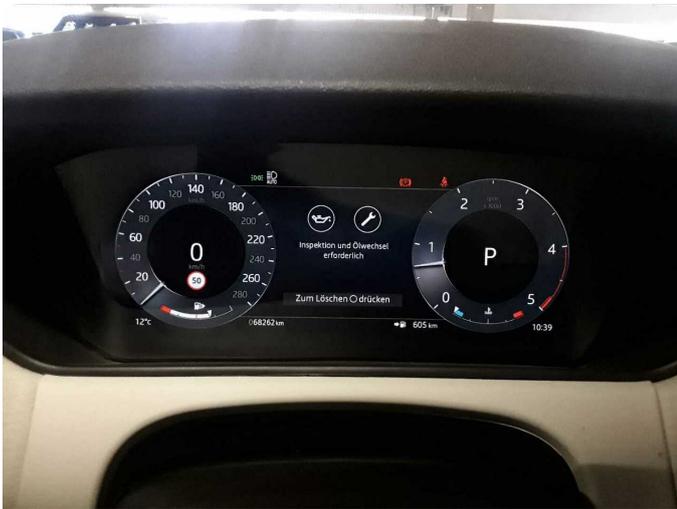
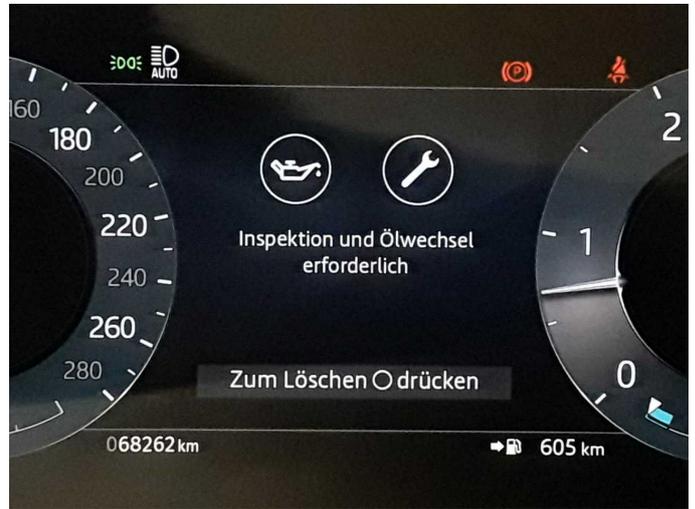
Beschädigung 6: Sonstiges: Inspektion/Wartung - fällig - durchführen

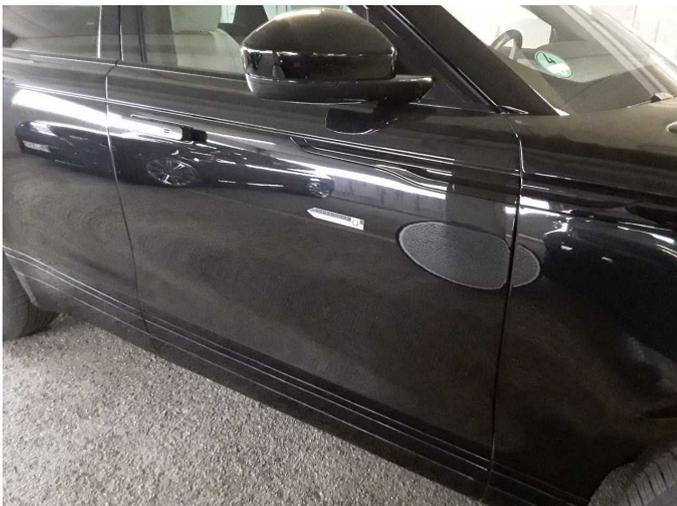
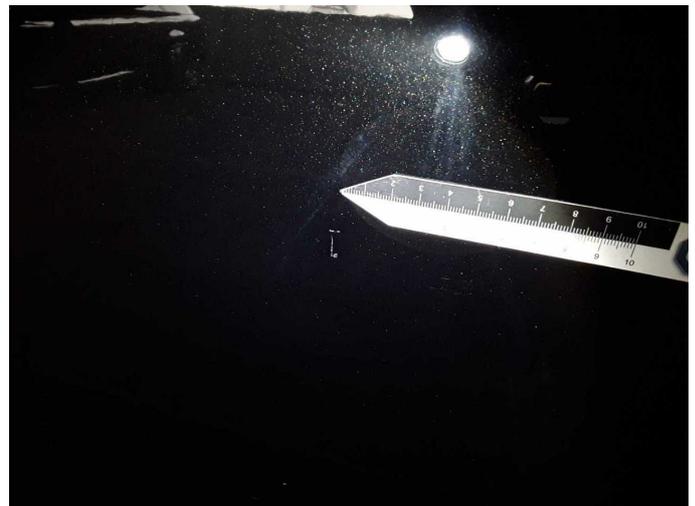
Beschädigung 7: Tür vorn rechts: Tür - verkratzt / verschürft - lackieren
