WDB9076331P029612

## Angaben zum Fahrzeug

## Zustandsbericht

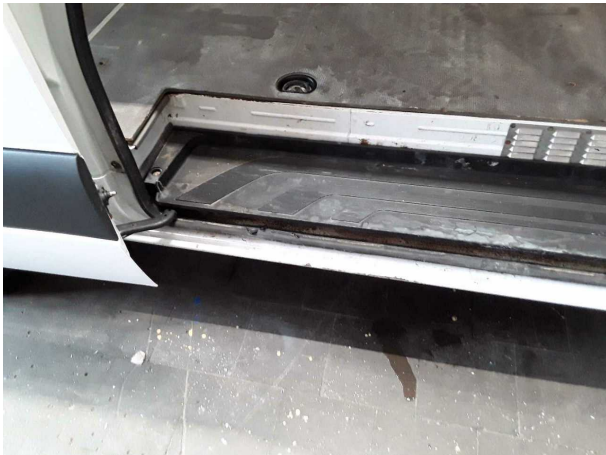
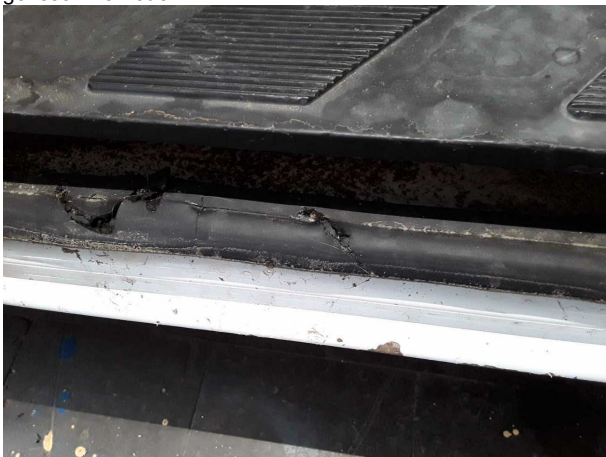
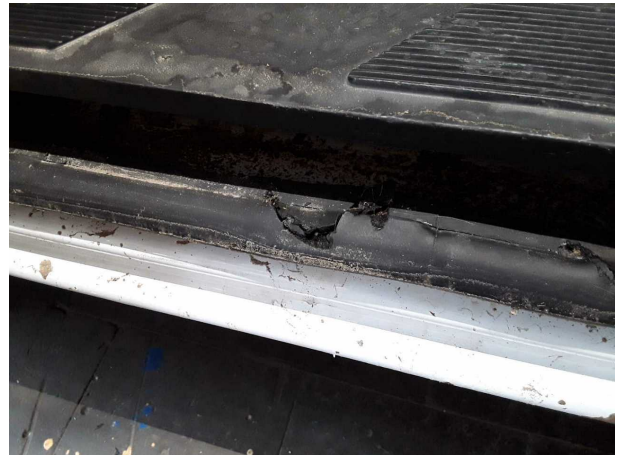
| Nr. | Bauteilgruppe | Beschreibung |
|---|---|---|
| 1 | Schiebetür rechts | Türdichtung - gebrochen / gerissen - erneuern |

**Beschädigung #1:** Schiebetür rechts: Türdichtung - gebrochen / gerissen - erneuern

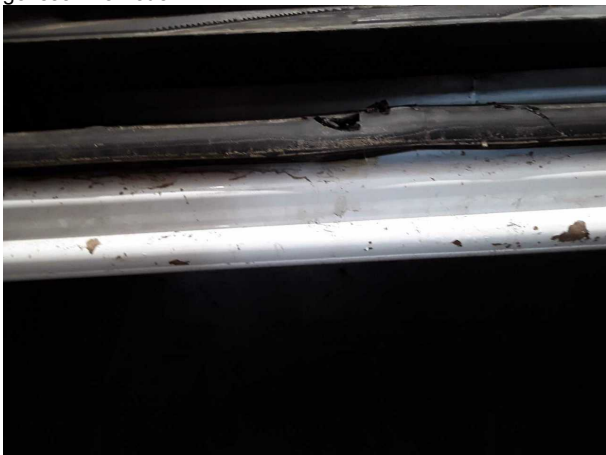
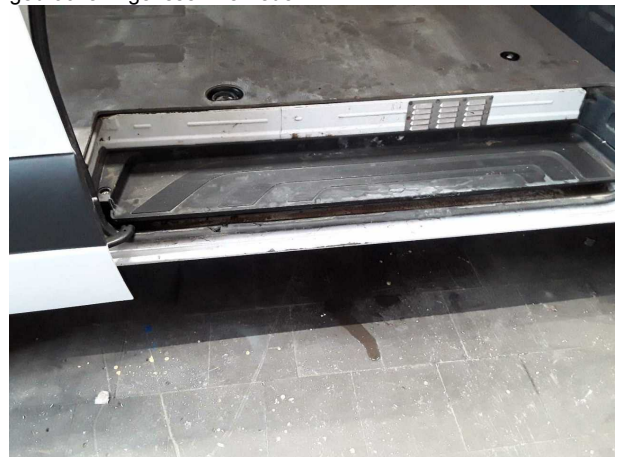
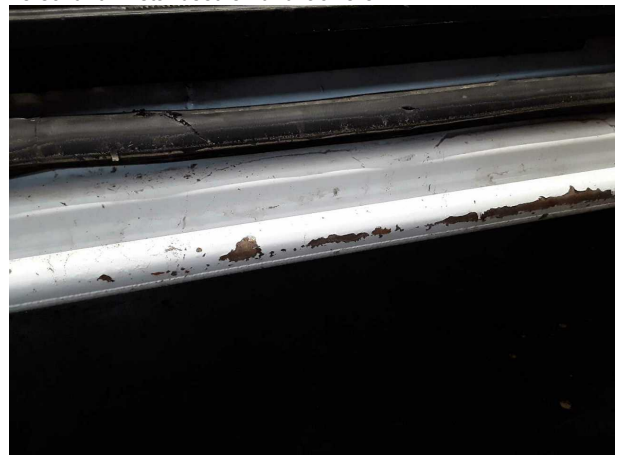
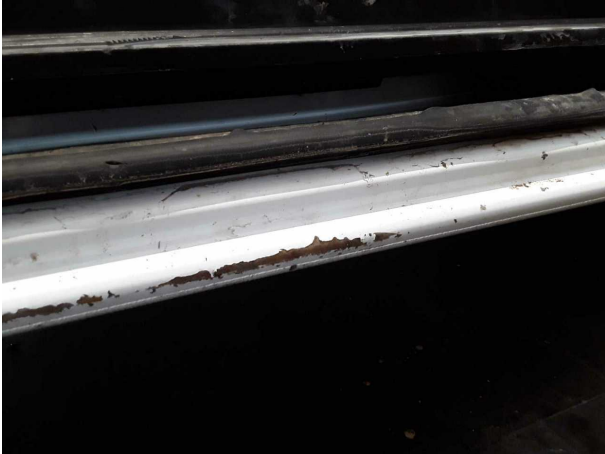
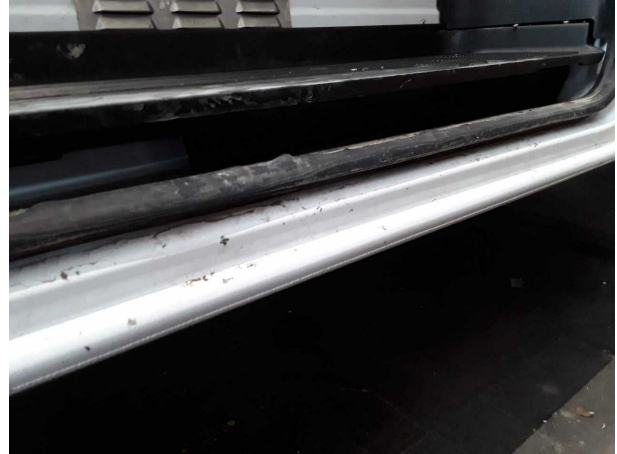
| Nr. | Bauteilgruppe | Beschreibung |
|---|---|---|
| 2 | Schweller rechts | Schweller - verkratzt / verschürft - instandsetzen und lackieren |

**Beschädigung #2:** Schweller rechts: Schweller - verkratzt / verschürft - instandsetzen und lackieren

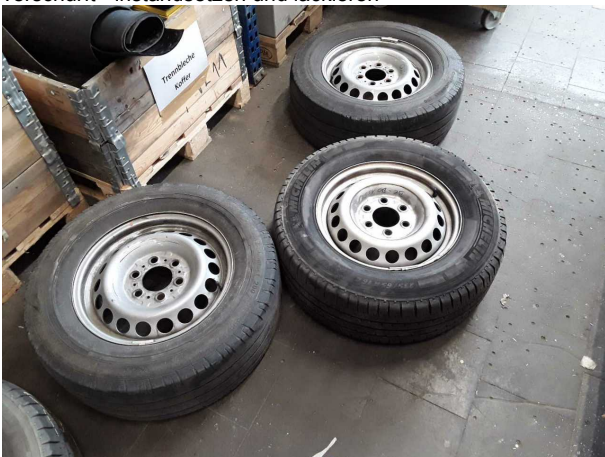
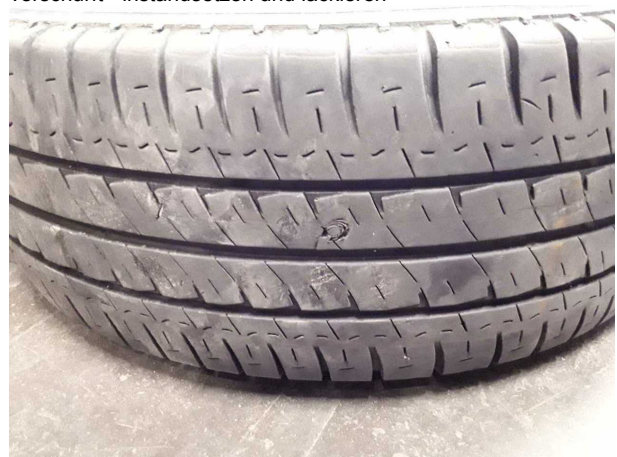
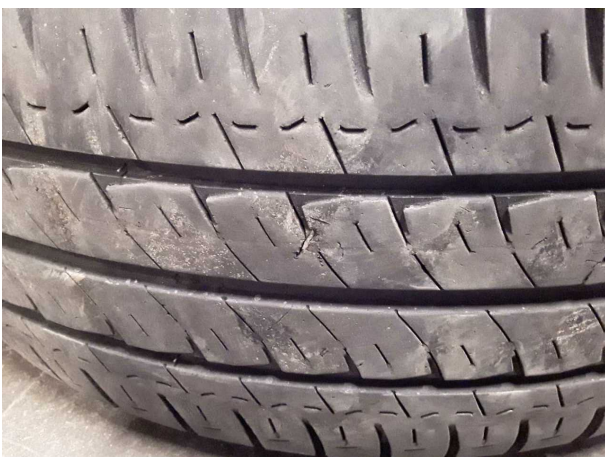
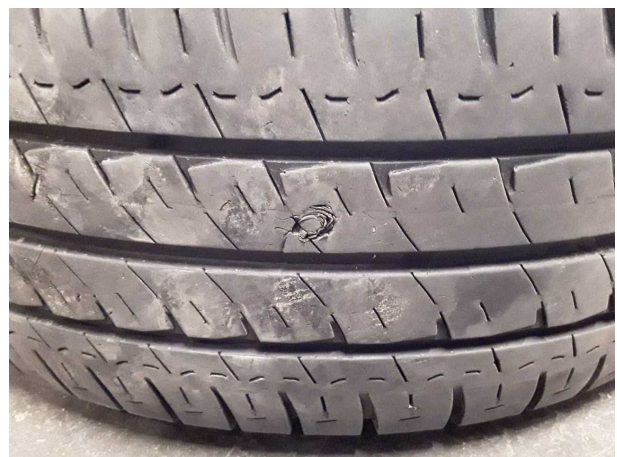
| Nr. | Bauteilgruppe | Beschreibung |
|---|---|---|
| 3 | 2.Radsatz | 1 Reifen - beschädigt - erneuern |

**Beschädigung #3:** 2.Radsatz: 1 Reifen - beschädigt - erneuern

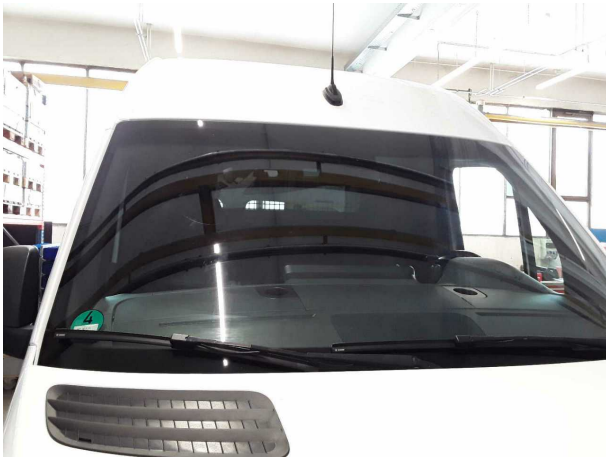
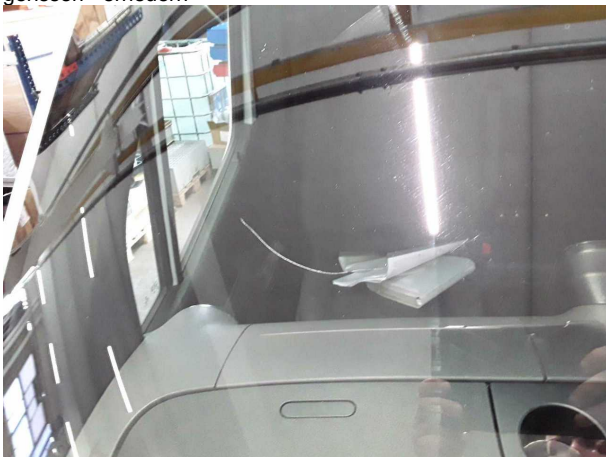
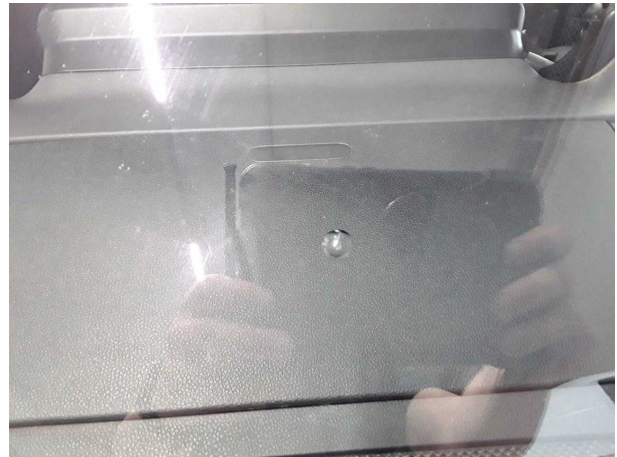
| Nr. | Bauteilgruppe | Beschreibung |
|---|---|---|
| 4 | Verglasung | Frontscheibe - gebrochen / gerissen - erneuern |

**Beschädigung #4:** Verglasung: Frontscheibe - gebrochen / gerissen - erneuern

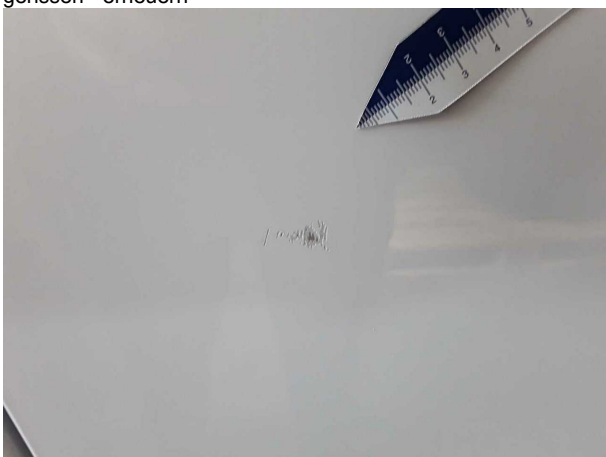
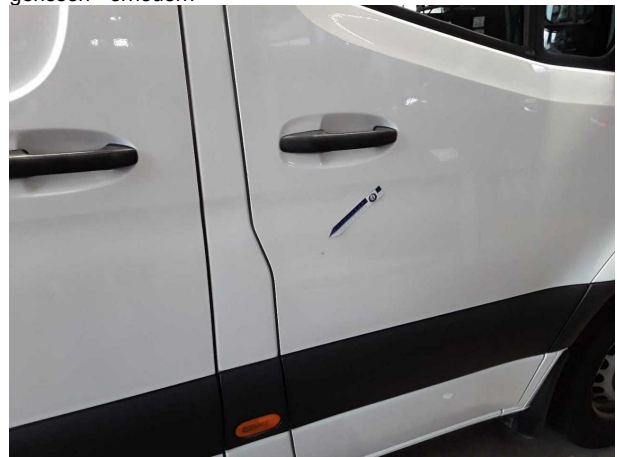
| Nr. | Bauteilgruppe | Beschreibung |
|---|---|---|
| 5 | Tür vorn rechts | Tür - Kratzer - instandsetzen und lackieren |

**Beschädigung #5:** Tür vorn rechts: Tür - Kratzer - instandsetzen und lackieren

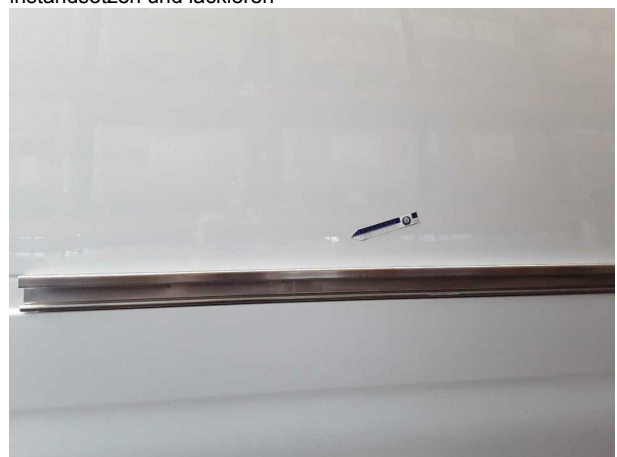
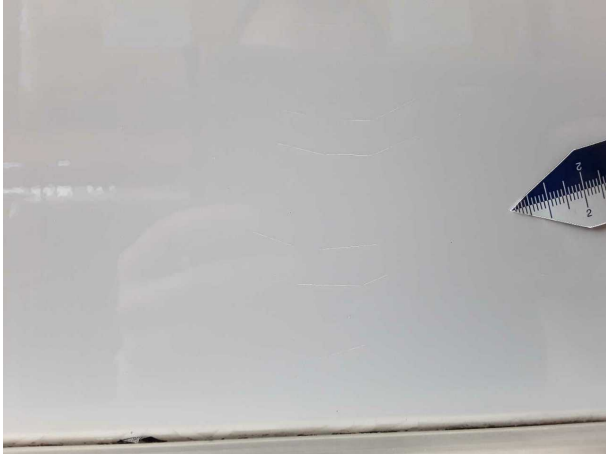
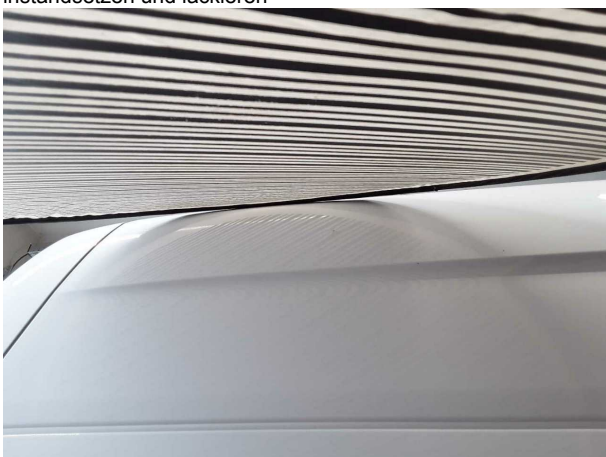
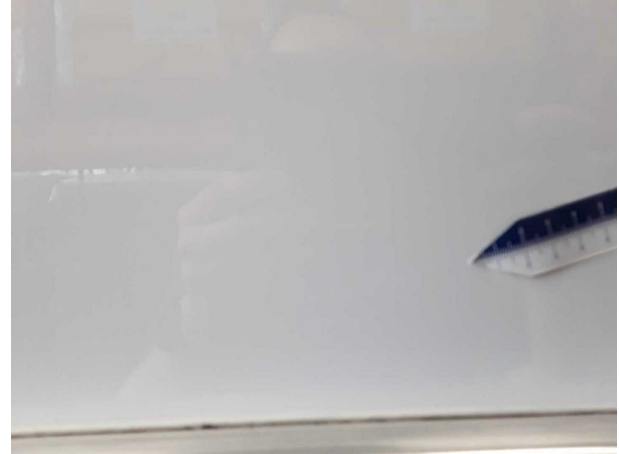
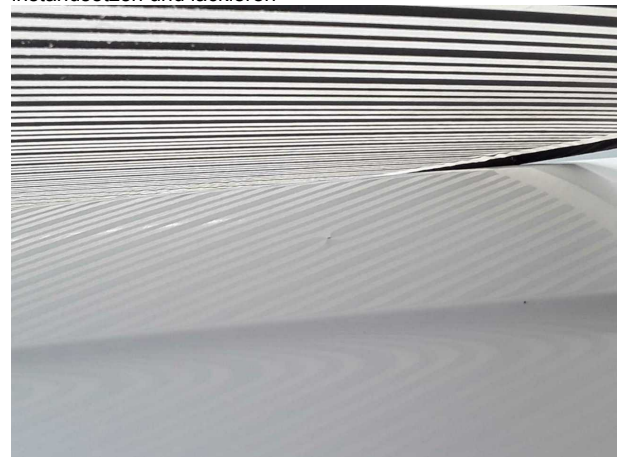
| Nr. | Bauteilgruppe | Beschreibung |
|---|---|---|
| 6 | Seitenwand rechts | Seitenwand - Kratzer - instandsetzen und lackieren |

**Beschädigung #6:** Seitenwand rechts: Seitenwand - Kratzer - instandsetzen und lackieren

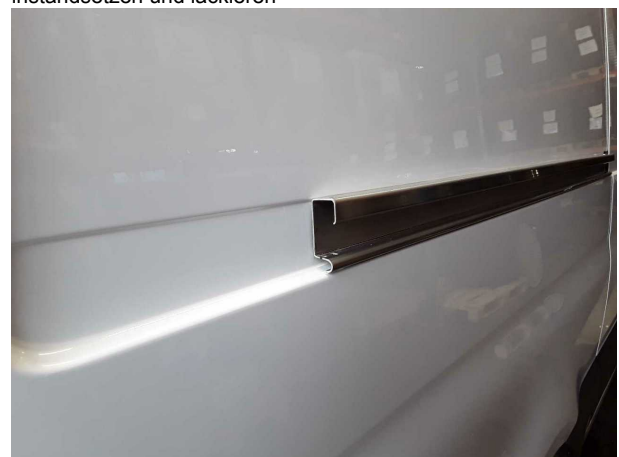
| Nr. | Bauteilgruppe | Beschreibung |
|---|---|---|
| 7 | Schiebetür rechts | Führungsschiene (Anschlag) - fehlt - erneuern |

**Beschädigung #7:** Schiebetür rechts: Führungsschiene (Anschlag) - fehlt - erneuern

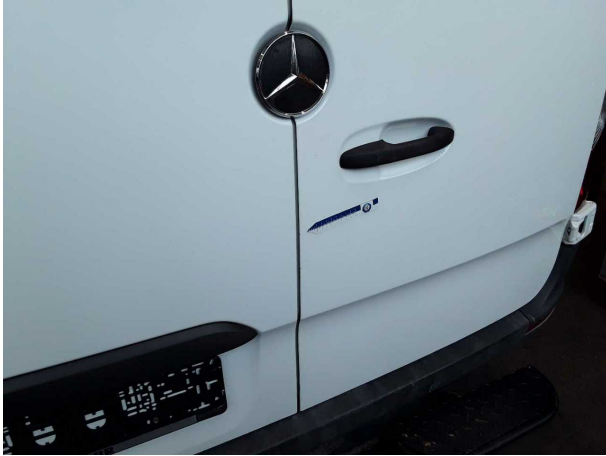
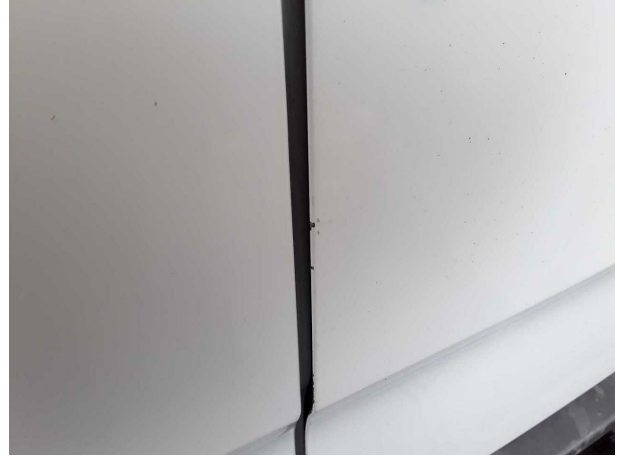
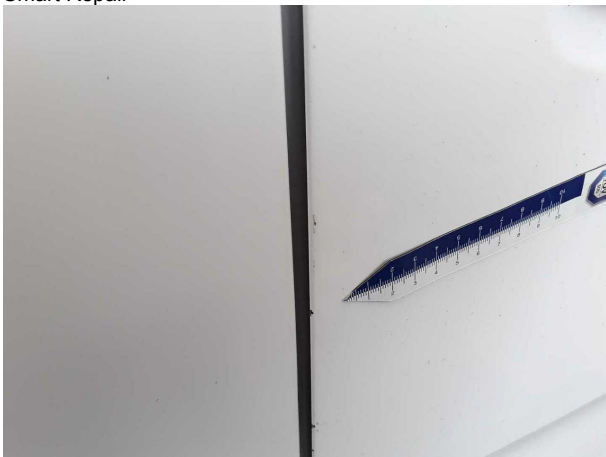
| Nr. | Bauteilgruppe | Beschreibung |
|---|---|---|
| 8 | Heckklappe/-tür | Hecktür rechts - Kratzer - Smart Repair |

**Beschädigung #8:** Heckklappe/-tür: Hecktür rechts - Kratzer - Smart Repair

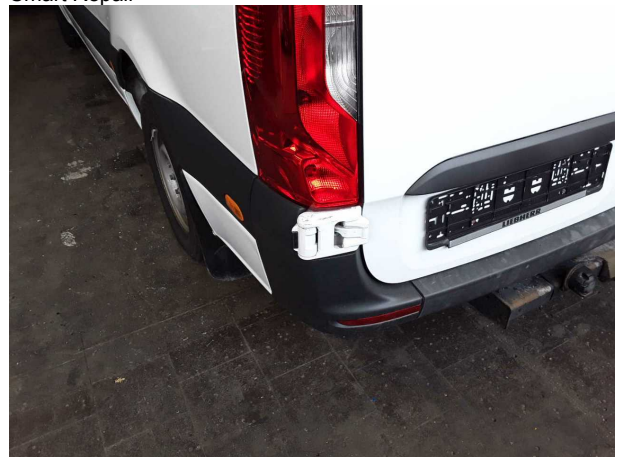
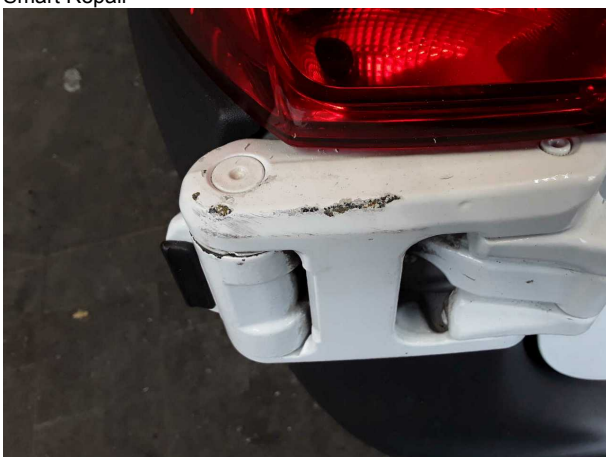
| Nr. | Bauteilgruppe | Beschreibung |
|---|---|---|
| 9 | Heckklappe/-tür | Scharnier unten - Kratzer - instandsetzen |

**Beschädigung #9:** Heckklappe/-tür: Scharnier unten - Kratze...  
instandsetzen

**Beschädigung #9:** Heckklappe/-tür: Scharnier unten - Kratzer -  
instandsetzen

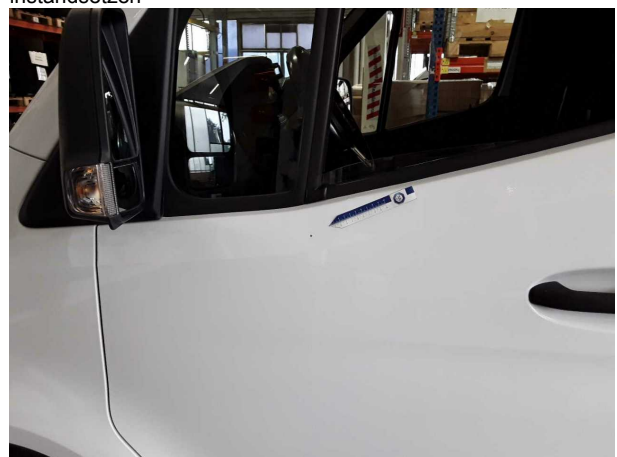
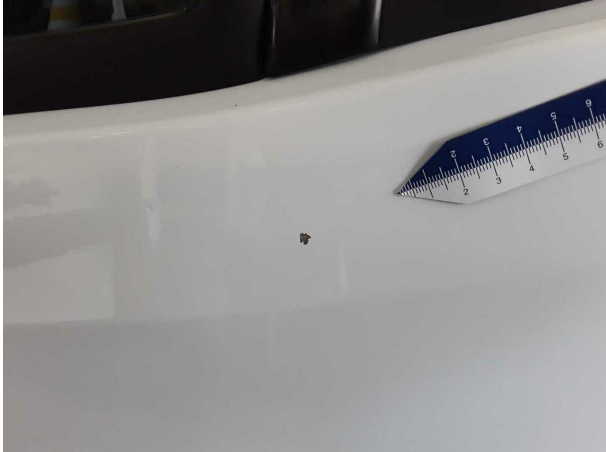
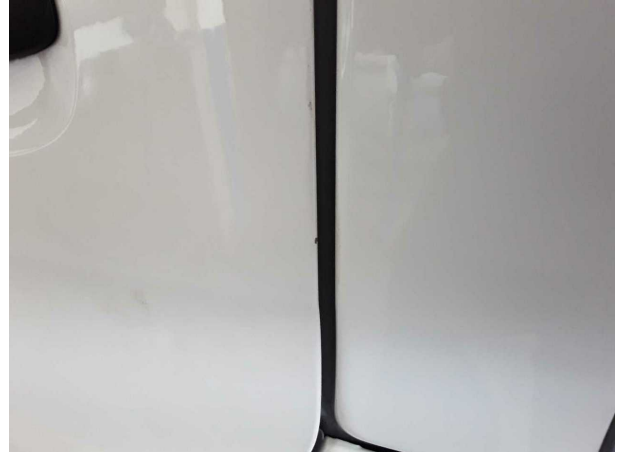
| Nr. | Bauteilgruppe | Beschreibung |
|---|---|---|
| 10 | Tür vorn links | Tür - Kratzer - instandsetzen und lackieren |

**Beschädigung #10:** Tür vorn links: Tür - Kratzer -  
instandsetzen und lackieren

**Beschädigung #10:** Tür vorn links: Tür - Kratzer - instandsetzen und lackieren

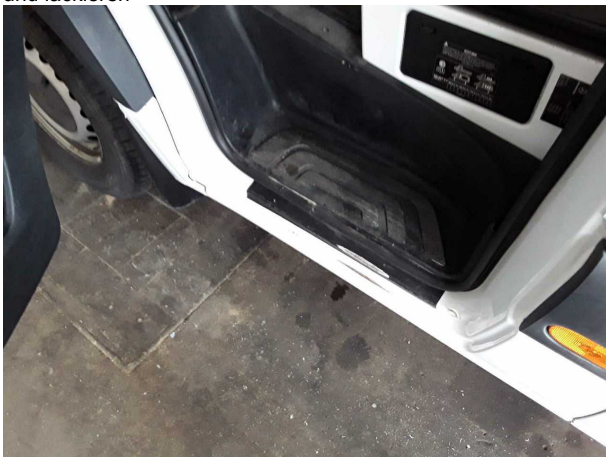
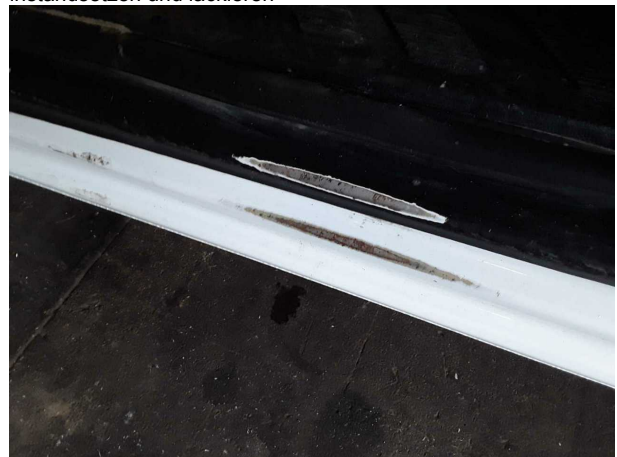
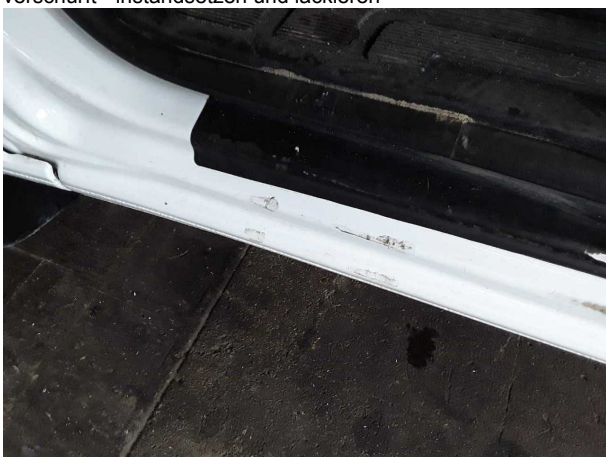
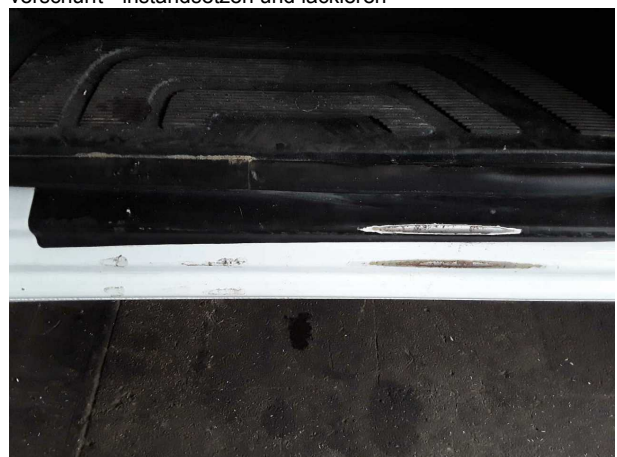
| Nr. | Bauteilgruppe | Beschreibung |
|---|---|---|
| 11 | Schweller links | Schweller - verkratzt / verschürft - instandsetzen und lackieren |

**Beschädigung #11:** Schweller links: Schweller - verkratzt / verschürft - instandsetzen und lackieren

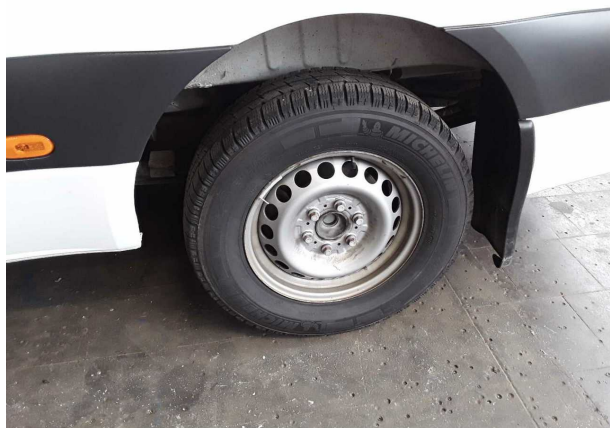
| Nr. | Bauteilgruppe | Beschreibung |
|---|---|---|
| 12 | Rad/Reifen | Radblende hinten links - fehlt - erneuern |

**Beschädigung #12:** Rad/Reifen: Radblende hinten links - fehlt - erneuern

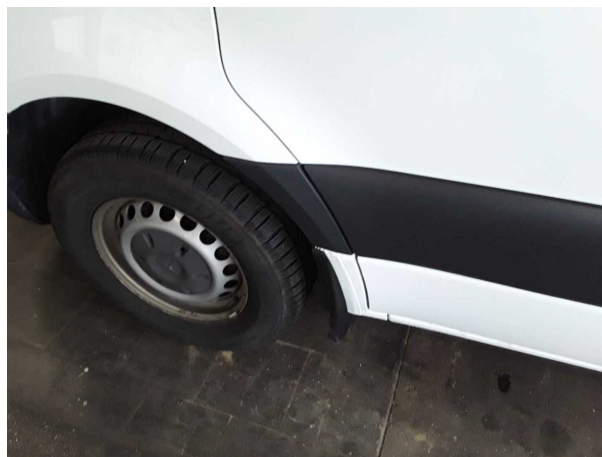
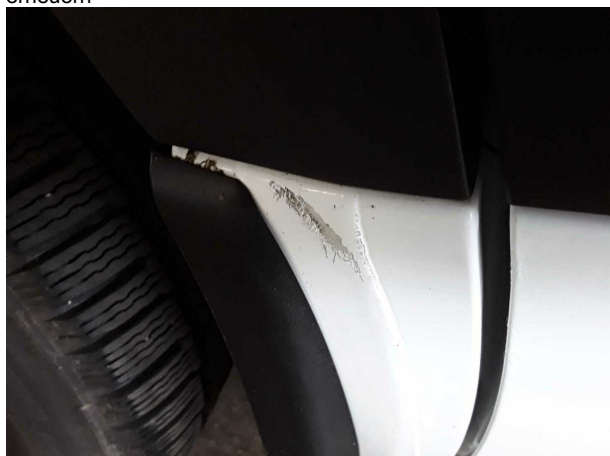
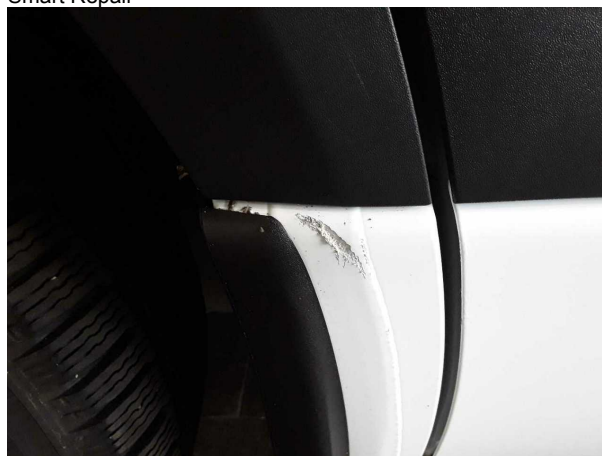
| Nr. | Bauteilgruppe | Beschreibung |
|---|---|---|
| 13 | Kotflügel links | Kotflügel links - Kratzer - Smart Repair |

**Beschädigung #13:** Kotflügel links: Kotflügel links - Kratzer - Smart Repair

**Beschädigung #13:** Kotflügel links: Kotflügel links - Kratzer - Sm... Repair

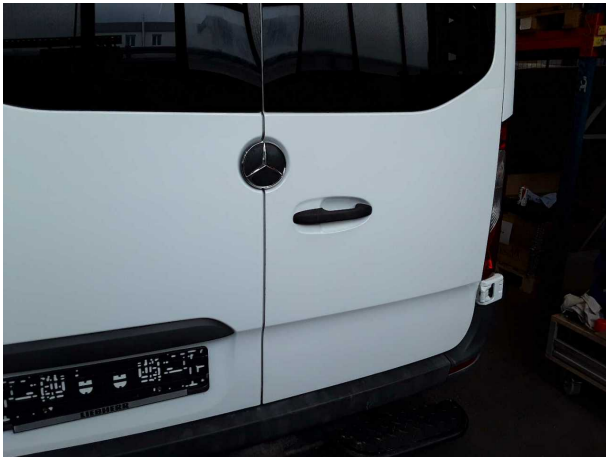
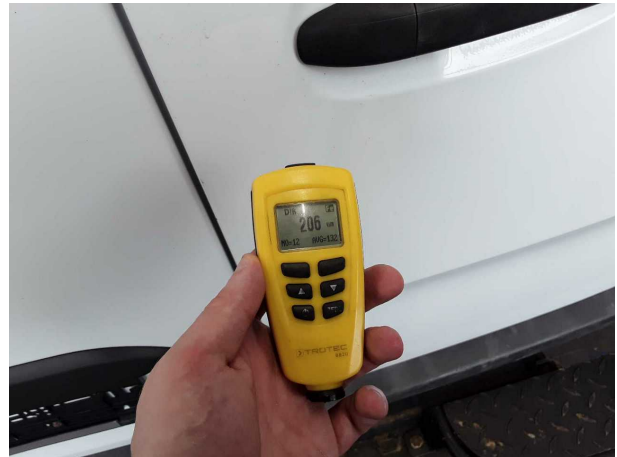
| Nr. | Ort |
|---|---|
| 1 | Heckklappe/-tür, fachgerecht ausgeführt, Reparaturrechnung nicht vorhanden |

| Nr. | Ort | Messung |
|---|---|---|
| 4 | Heckklappe/-tür | 206 µm |

Nachlackierung 1: Heckklappe/-tür

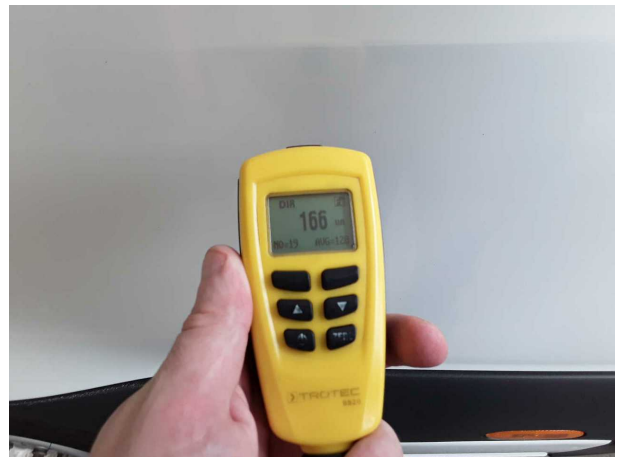
| Nr. | Ort |
|---|---|
| 2 | Seitenwand links, fachgerecht ausgeführt, Reparaturrechnung vorhanden |

| Nr. | Ort | Messung |
|---|---|---|
| 10 | Seitenwand links | 166 µm |

Nachlackierung 2: Seitenwand links

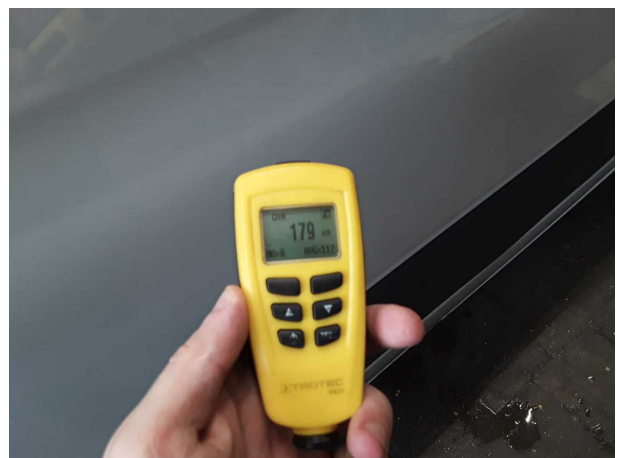
| Nr. | Ort |
|---|---|
| 3 | Tür hinten rechts, fachgerecht ausgeführt, Reparaturrechnung vorhanden |

| Nr. | Ort | Messung |
|---|---|---|
| 12 | Tür hinten rechts | 179 µm |

Nachlackierung 3: Tür hinten rechts
