WWZZZ3CZLE134048

## Angaben zum Fahrzeug

## Zustandsbericht

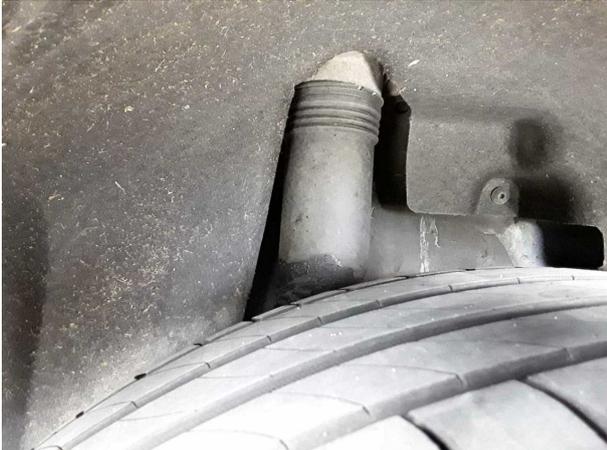
**Beschädigung #1:** Hinterachse: Stoßdämpfer rechts - beschädigt - erneuern

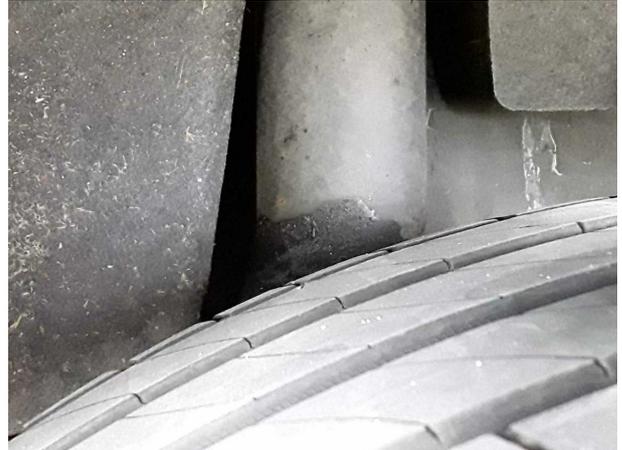
**Beschädigung #1:** Hinterachse: Stoßdämpfer rechts - beschädigt - erneuern

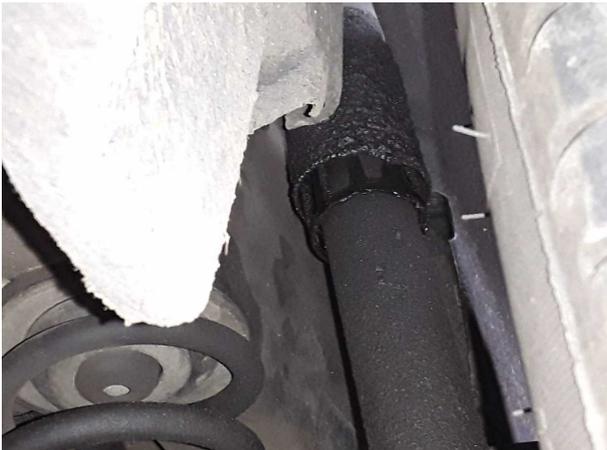
**Beschädigung #1:** Hinterachse: Stoßdämpfer rechts - beschädigt - erneuern

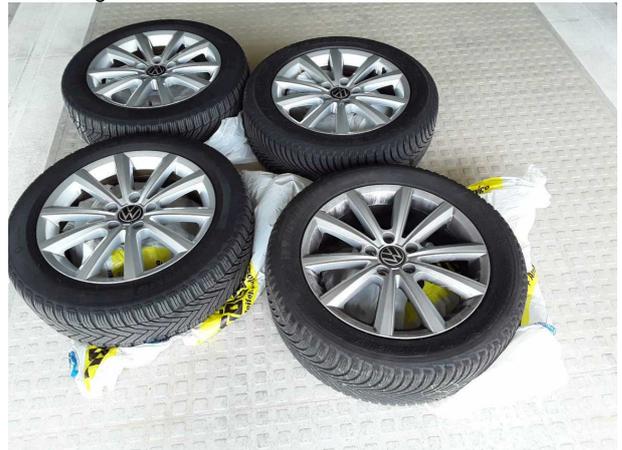
**Beschädigung #3:** 2.Radsatz: 1 Reifen (Luftverlust) - beschädigt - erneuern

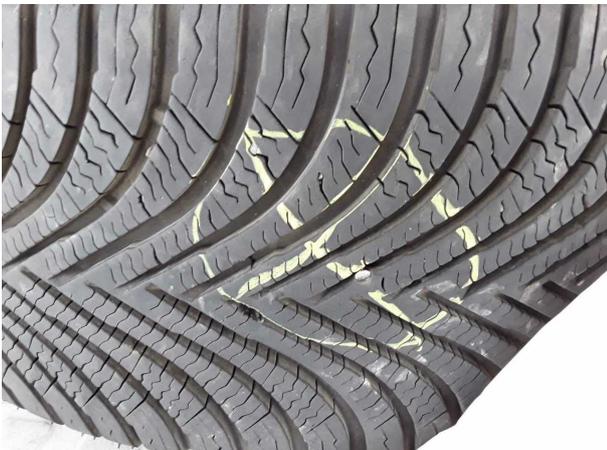
**Beschädigung #3:** 2.Radsatz: 1 Reifen (Luftverlust) - beschädigt - erneuern

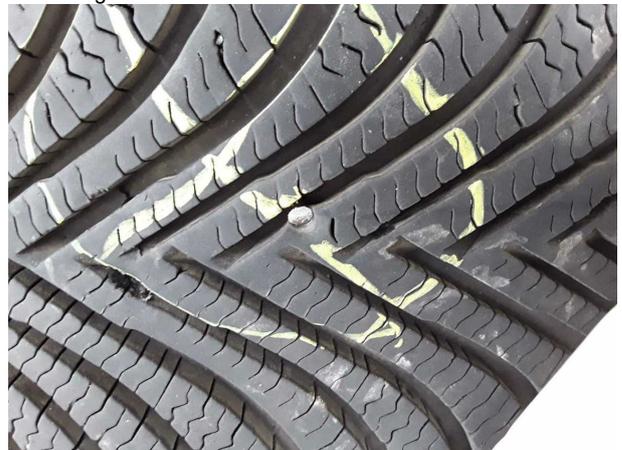
**Beschädigung #3:** 2.Radsatz: 1 Reifen (Luftverlust) - beschädigt - erneuern

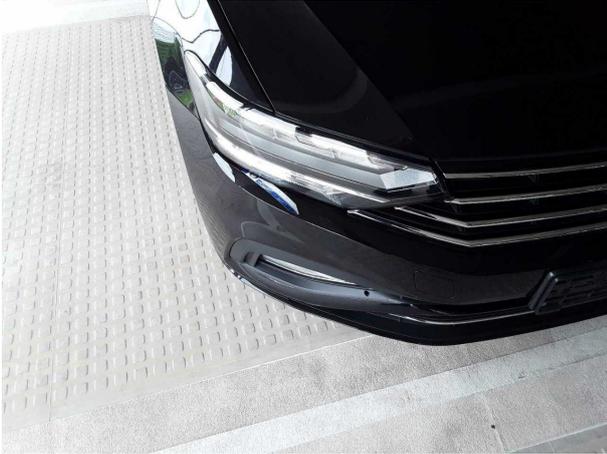
**Beschädigung #4:** Stossfänger vorn: Stossfänger vorn - beschädigt - erneuern

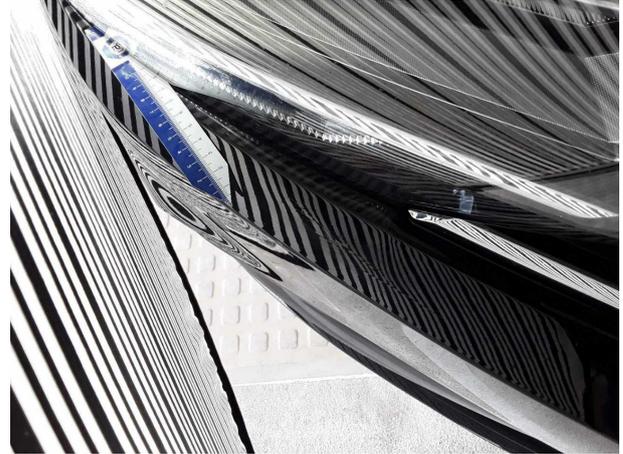
**Beschädigung #4:** Stossfänger vorn: Stossfänger vorn - beschädigt - erneuern

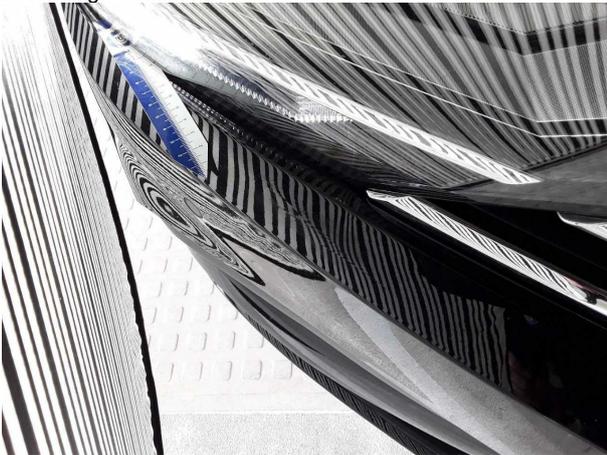
**Beschädigung #4:** Stossfänger vorn: Stossfänger vorn - beschädigt - erneuern

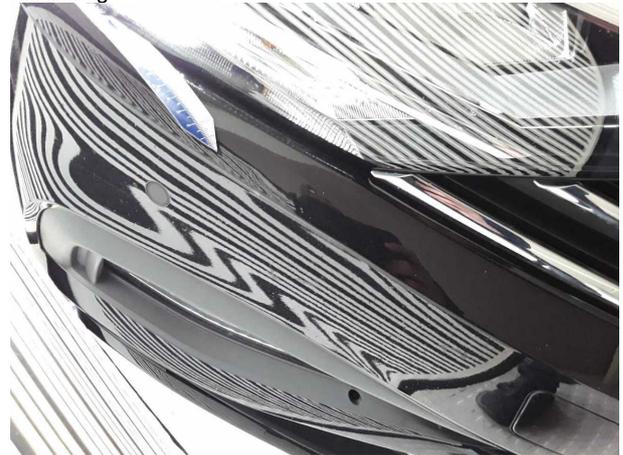
**Beschädigung #4:** Stossfänger vorn: Stossfänger vorn - beschädigt - erneuern

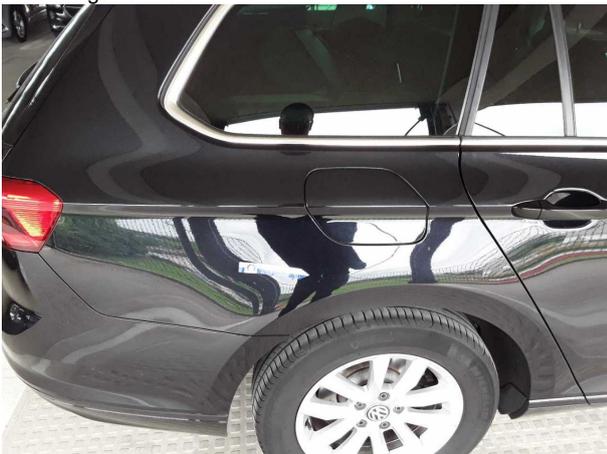
**Beschädigung #5:** Seitenwand rechts: Seitenwand - Kratzer - instandsetzen und lackieren

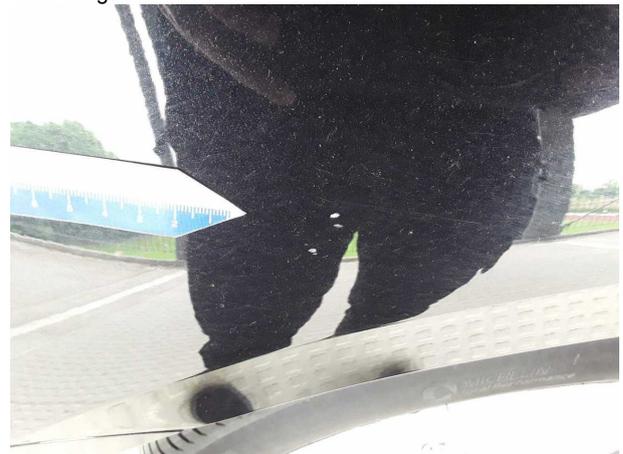
**Beschädigung #5:** Seitenwand rechts: Seitenwand - Kratzer - instandsetzen und lackieren

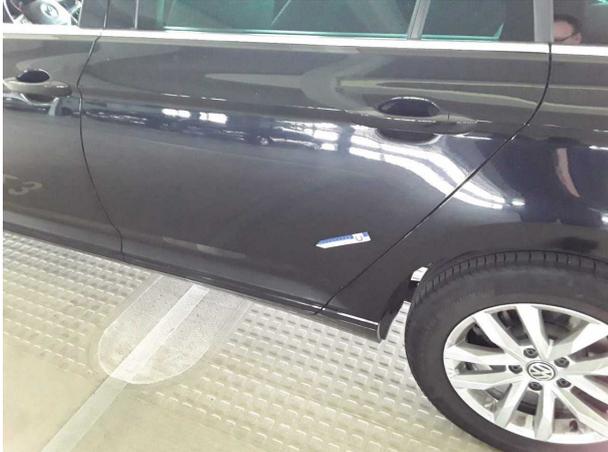
**Beschädigung #6:** Tür hinten links: Tür - Steinschlag -  
instandsetzen und lackieren

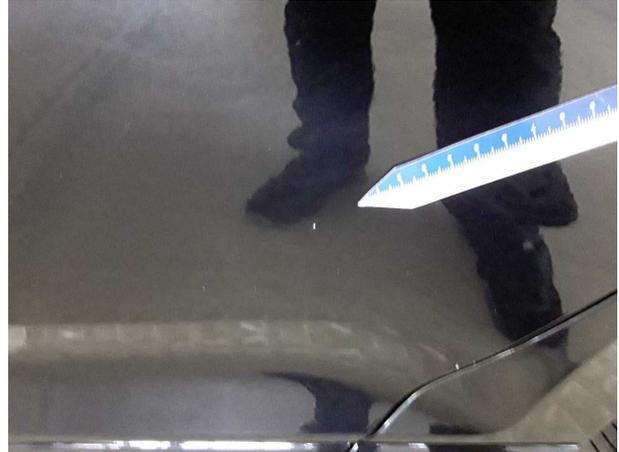
**Beschädigung #6:** Tür hinten links: Tür - Steinschlag -  
instandsetzen und lackieren

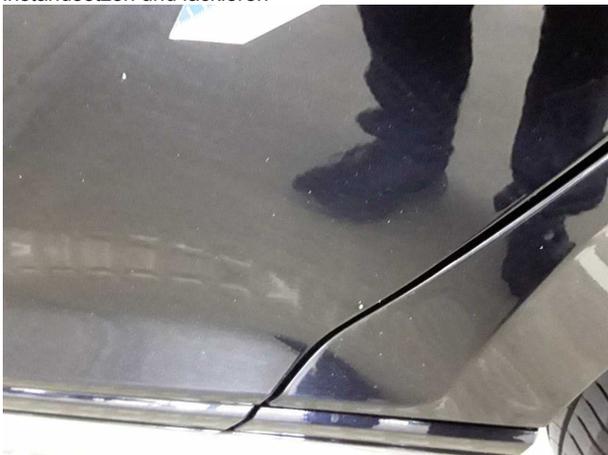
**Beschädigung #6:** Tür hinten links: Tür - Steinschlag -  
instandsetzen und lackieren
