W0VZT8EG0K1021467

## Angaben zum Fahrzeug

## Zustandsbericht

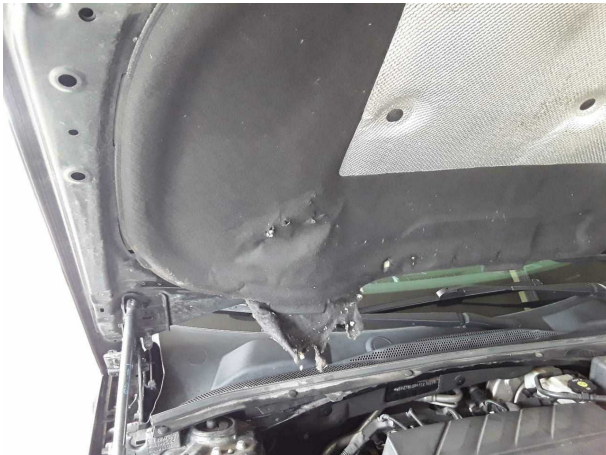
| Nr. | Bauteilgruppe | Beschreibung |
|---|---|---|
| 2 | Motorhaube | Dämmmatte - Marderschaden - erneuern |

**Beschädigung #2:** Motorhaube: Dämmmatte - Marderschaden - erneuern

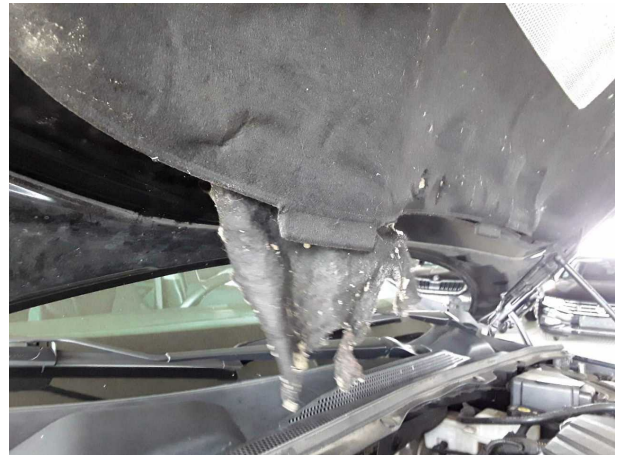
**Beschädigung #2:** Motorhaube: Dämmmatte - Marderschaden - erneuern

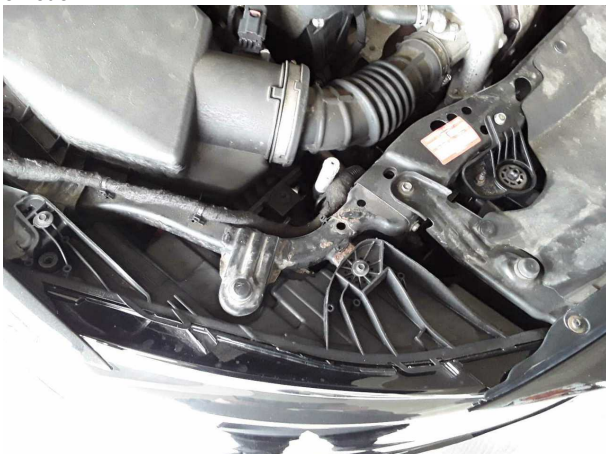
| Nr. | Bauteilgruppe | Beschreibung |
|---|---|---|
| 3 | Sonstiges | Fahrzeug - Korrosion - kein Abzug |

**Beschädigung #3:** Sonstiges: Fahrzeug - Korrosion - kein Abzug

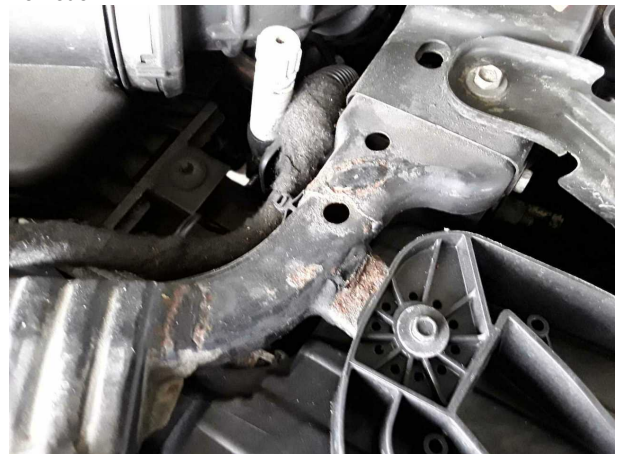
**Beschädigung #3:** Sonstiges: Fahrzeug - Korrosion - kein Abzug

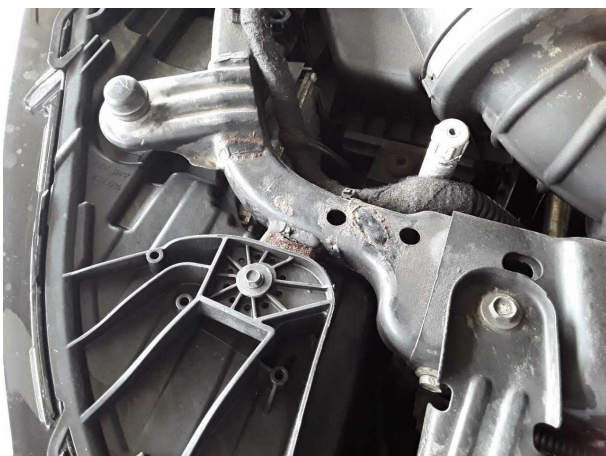
**Beschädigung #3:** Sonstiges: Fahrzeug - Korrosion - kein Abzug

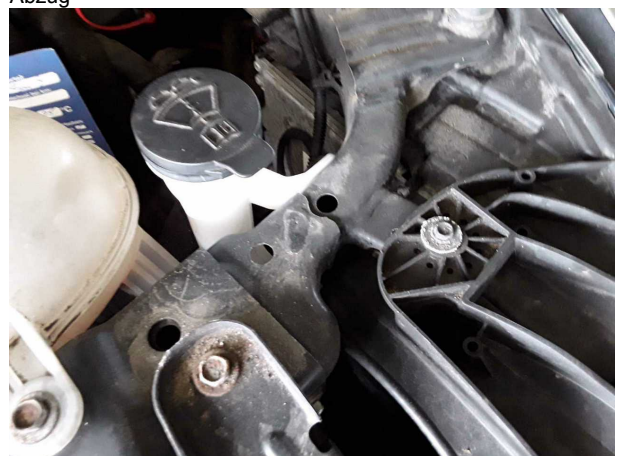
**Beschädigung #3:** Sonstiges: Fahrzeug - Korrosion - kein Abzug

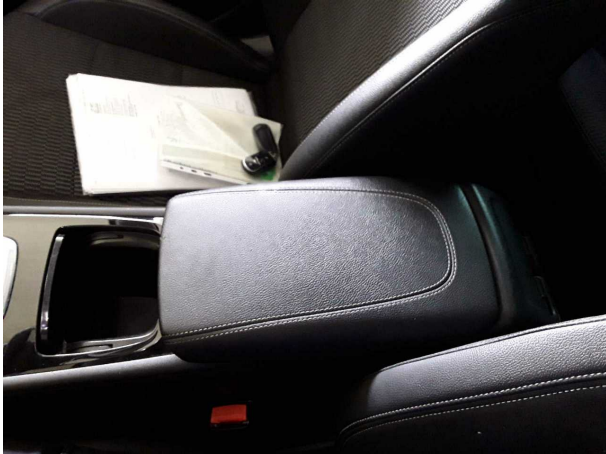
| Nr. | Bauteilgruppe | Beschreibung |
|---|---|---|
| 4 | Sitz hinten | Mittelarmlehne - lose - instandsetzen |

**Beschädigung #4:** Sitz hinten: Mittelarmlehne - lose - instandsetzen

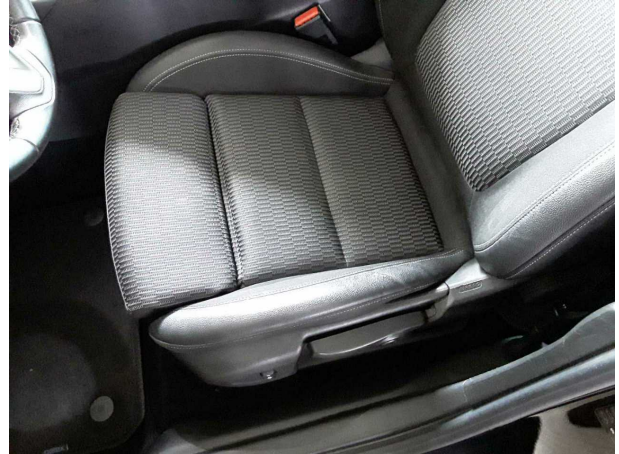
| Nr. | Bauteilgruppe | Beschreibung |
|---|---|---|
| 5 | Sitz vorn | Sitzbezug links - gebrochen / gerissen - erneuern |

**Beschädigung #5:** Sitz vorn: Sitzbezug links - gebrochen / gerissen - erneuern

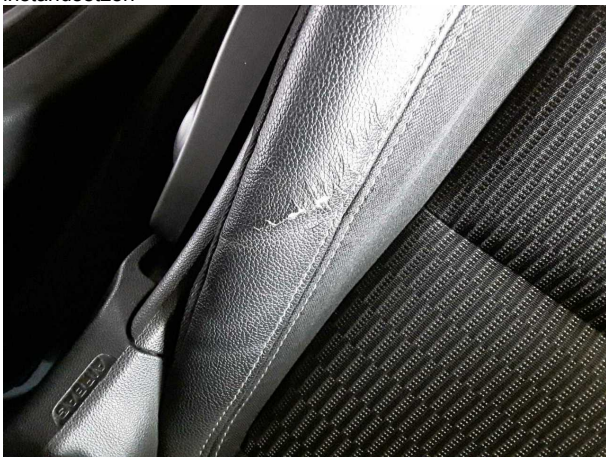
**Beschädigung #5:** Sitz vorn: Sitzbezug links - gebrochen / gerissen - erneuern

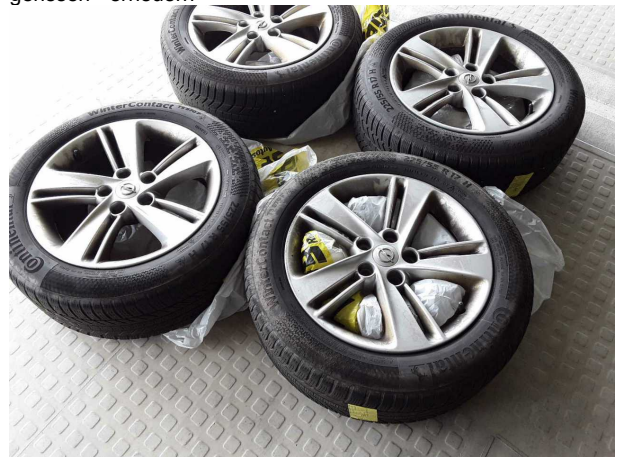
| Nr. | Bauteilgruppe | Beschreibung |
|---|---|---|
| 6 | 2.Radsatz | 1 Leichtmetallfelge - verkratzt / verschürft - Smart Repair |

**Beschädigung #6:** 2.Radsatz: 1 Leichtmetallfelge - verkratzt / verschürft - Smart Repair

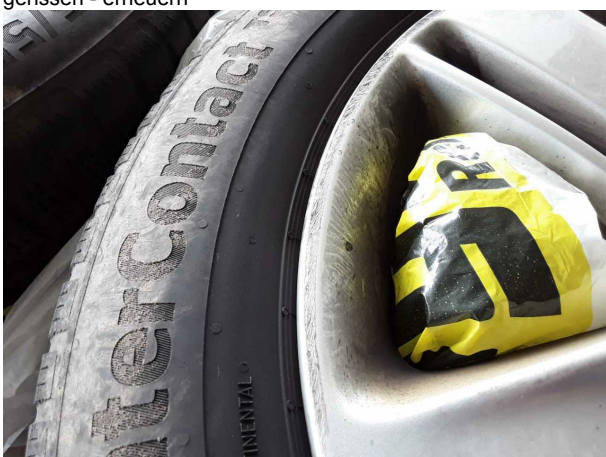
**Beschädigung #6:** 2.Radsatz: 1 Leichtmetallfelge - verkratzt / verschürft - Smart Repair

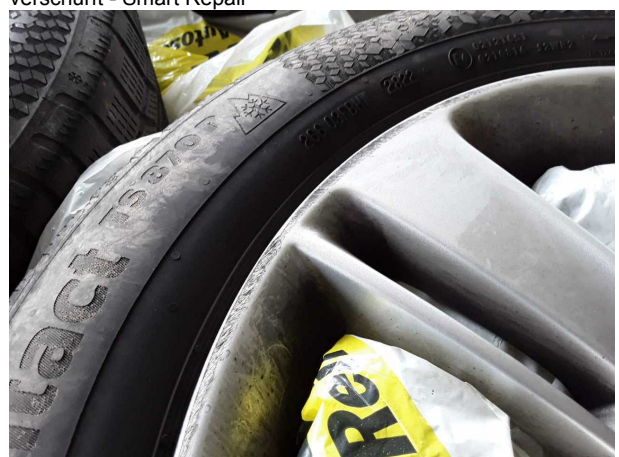
**Beschädigung #6:** 2.Radsatz: 1 Leichtmetallfelge - verkratzt / verschürft - Smart Repair

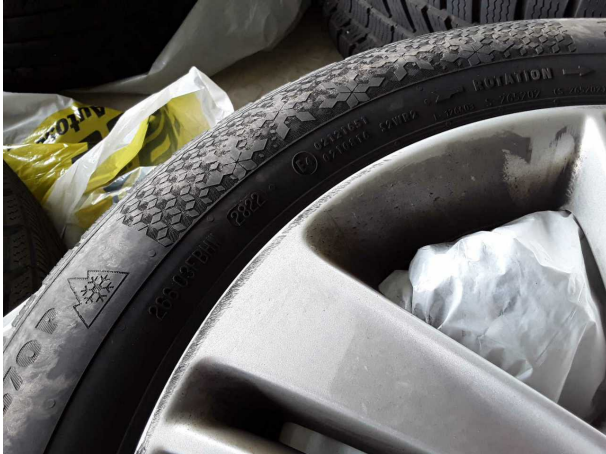
**Beschädigung #6:** 2.Radsatz: 1 Leichtmetallfelge - verkratzt / verschürft - Smart Repair

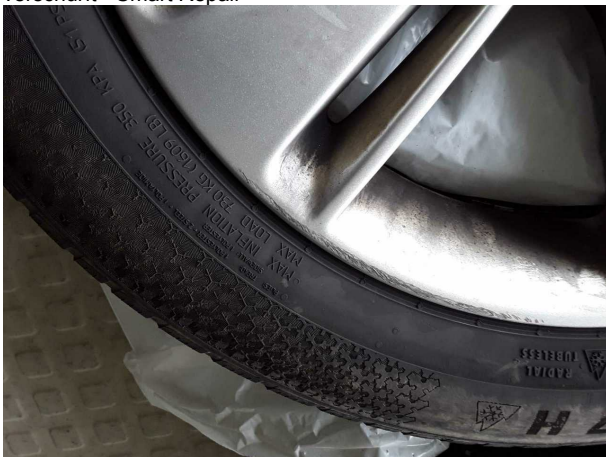
**Beschädigung #6:** 2.Radsatz: 1 Leichtmetallfelge - verkratzt / verschürft - Smart Repair

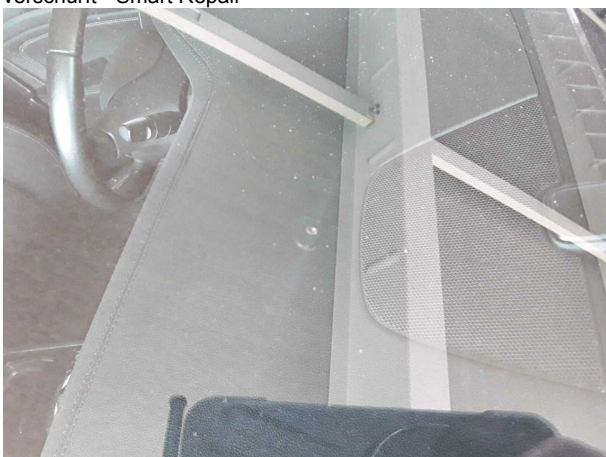
| Nr. | Bauteilgruppe | Beschreibung |
|---|---|---|
| 7 | Verglasung | Frontscheibe - gebrochen / gerissen - erneuern |

**Beschädigung #7:** Verglasung: Frontscheibe - gebrochen / gerissen - erneuern

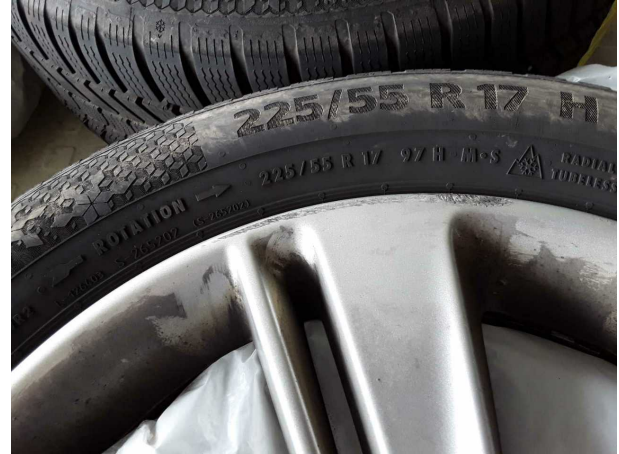
**Beschädigung #6:** 2.Radsatz: 1 Leichtmetallfelge - verkratzt / verschürft - Smart Repair

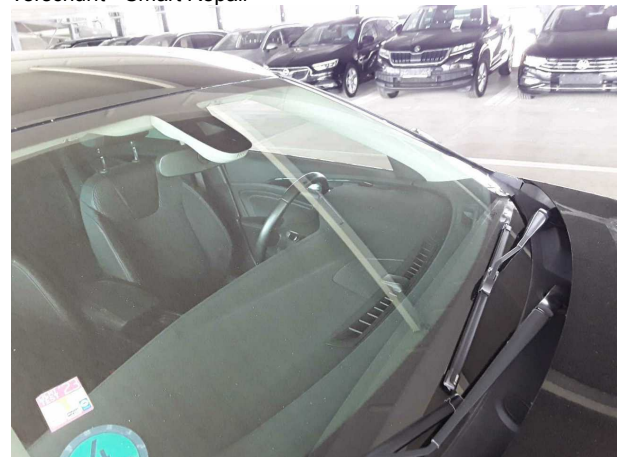
**Beschädigung #7:** Verglasung: Frontscheibe - gebrochen / gerissen - erneuern

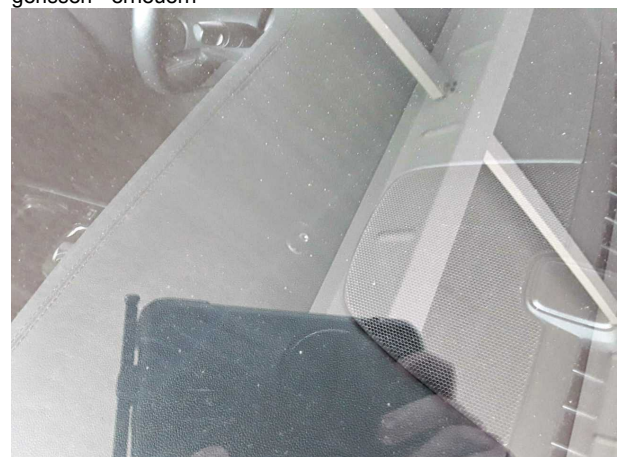
**Beschädigung #7:** Verglasung: Frontscheibe - gebrochen / gerissen - erneuern

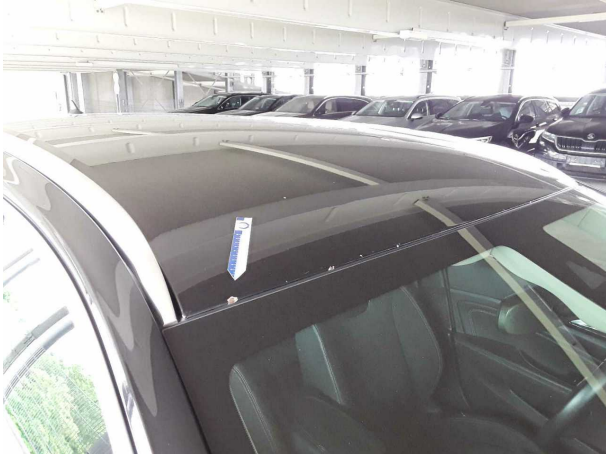
| Nr. | Bauteilgruppe | Beschreibung |
|---|---|---|
| 8 | Fahrzeugdach | Dach - Steinschlag - Smart Repair |

**Beschädigung #8:** Fahrzeugdach: Dach - Steinschlag - Smart Repair

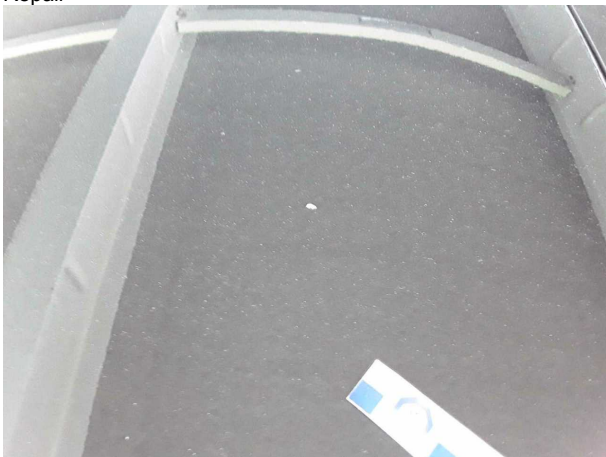
**Beschädigung #8:** Fahrzeugdach: Dach - Steinschlag - Smart Repair

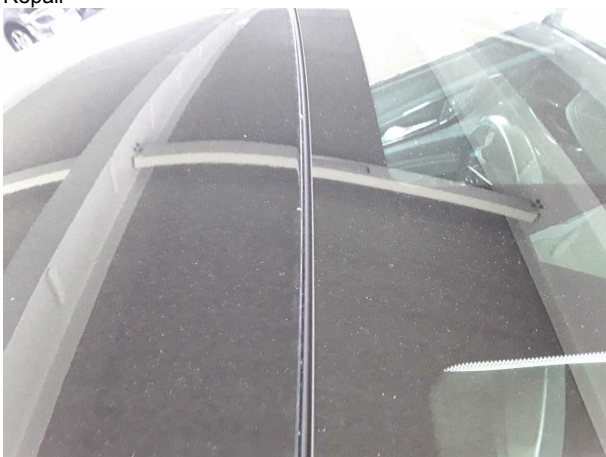
**Beschädigung #8:** Fahrzeugdach: Dach - Steinschlag - Smart Repair

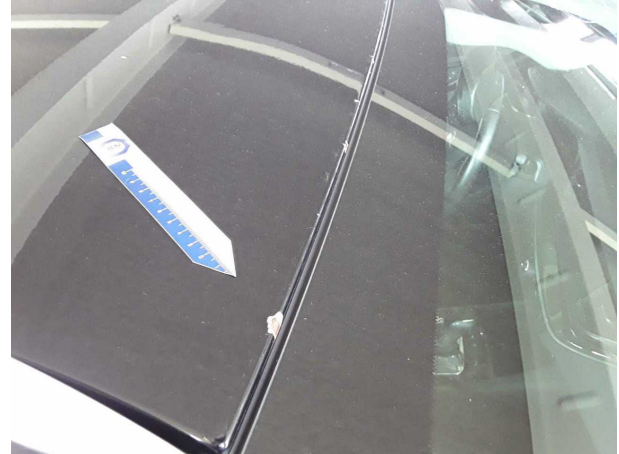
**Beschädigung #8:** Fahrzeugdach: Dach - Steinschlag - Smart Repair

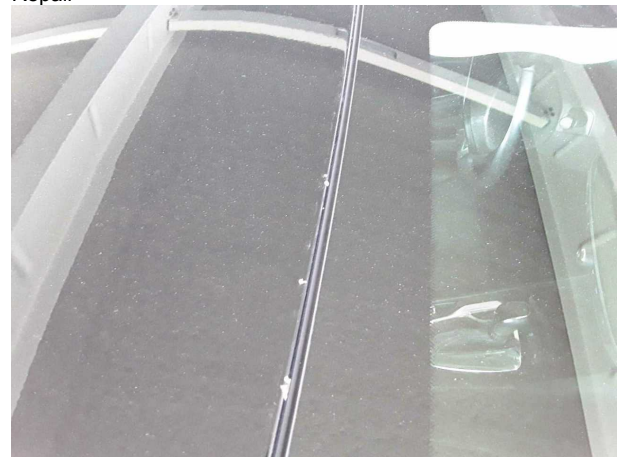
**Beschädigung #8:** Fahrzeugdach: Dach - Steinschlag - Smart Repair

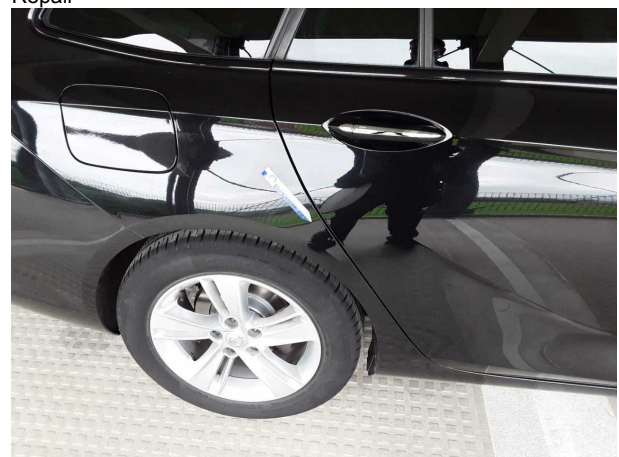
| Nr. | Bauteilgruppe | Beschreibung |
|---|---|---|
| 9 | Seitenwand rechts | Seitenwand - Delle(n) - sanft instandsetzen |

**Beschädigung #9:** Seitenwand rechts: Seitenwand - Delle(n) - sanft instandsetzen

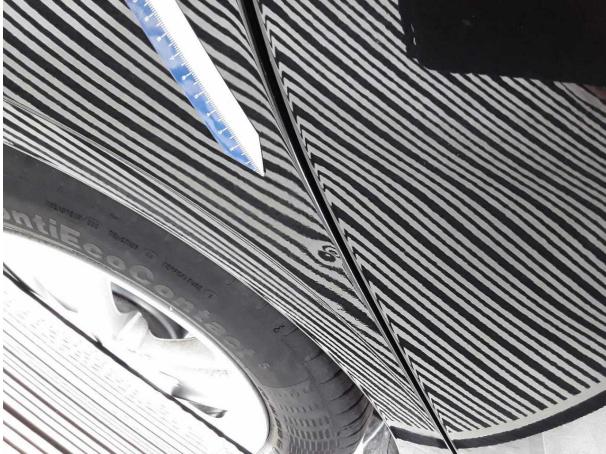
**Beschädigung #9:** Seitenwand rechts: Seitenwand - Delle(n) - sanft instandsetzen

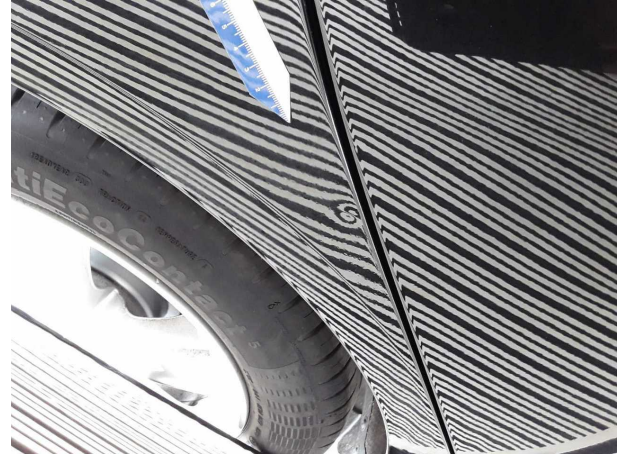
**Beschädigung #9:** Seitenwand rechts: Seitenwand - Delle(n) - sanft instandsetzen

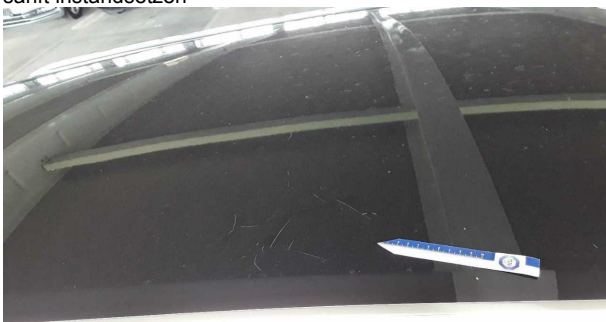
| Nr. | Bauteilgruppe | Beschreibung |
|---|---|---|
| 10 | Fahrzeugdach | Dach - Kratzer - auslegen / polieren |

**Beschädigung #10:** Fahrzeugdach: Dach - Kratzer - auslegen / polieren

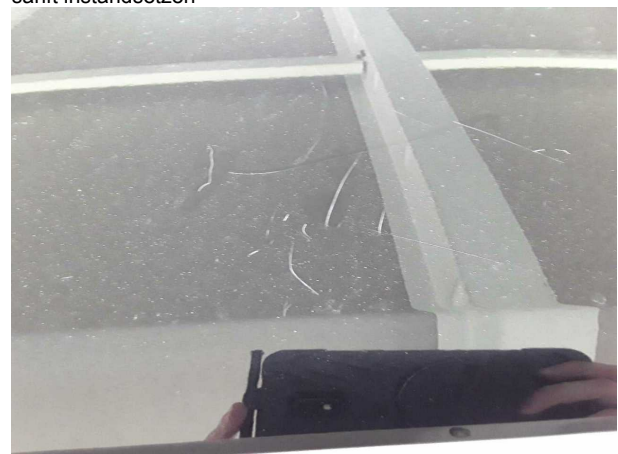
**Beschädigung #10:** Fahrzeugdach: Dach - Kratzer - auslege... polieren

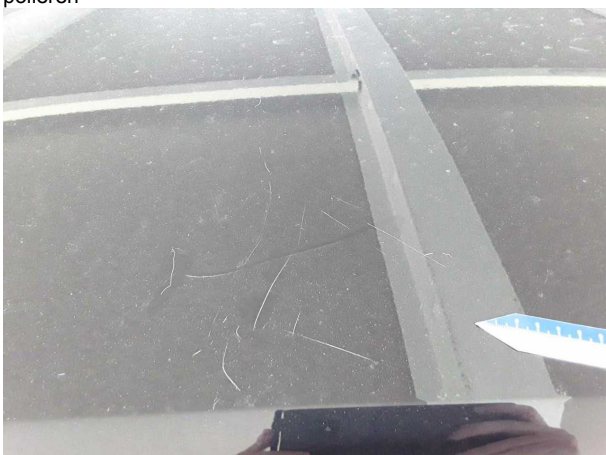
**Beschädigung #10:** Fahrzeugdach: Dach - Kratzer - auslegen / polieren

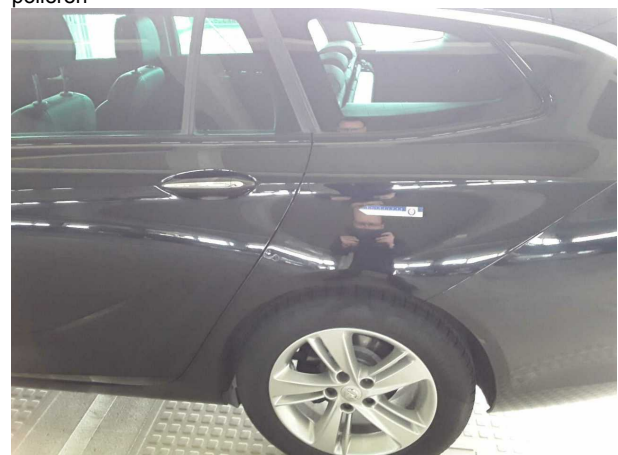
| Nr. | Bauteilgruppe | Beschreibung |
|---|---|---|
| 11 | Seitenwand links | Seitenwand - Delle / Lackschaden - instandsetzen und lackieren |

**Beschädigung #11:** Seitenwand links: Seitenwand - Delle / Lackschaden - instandsetzen und lackieren

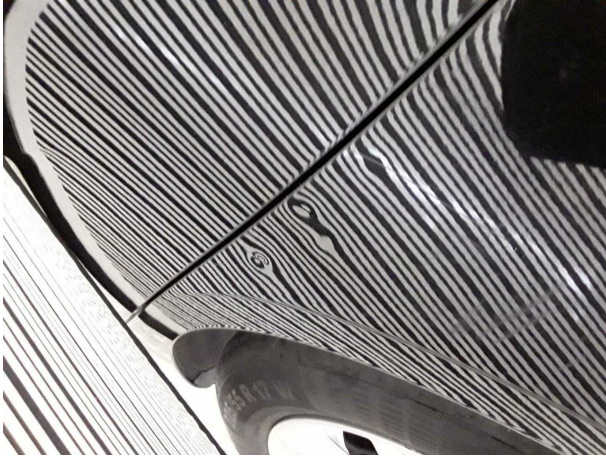
**Beschädigung #11:** Seitenwand links: Seitenwand - Delle / Lackschaden - instandsetzen und lackieren

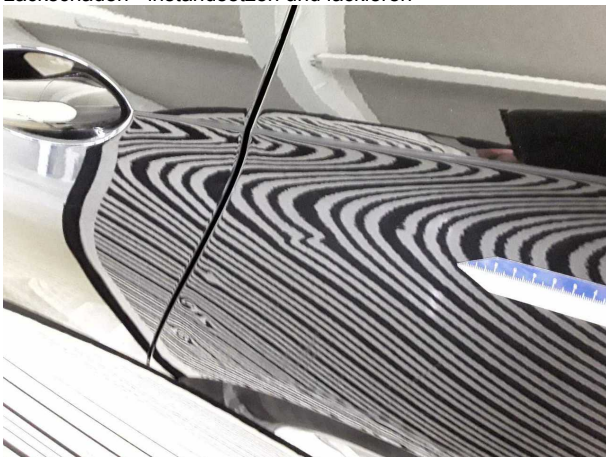
**Beschädigung #11:** Seitenwand links: Seitenwand - Delle / Lackschaden - instandsetzen und lackieren

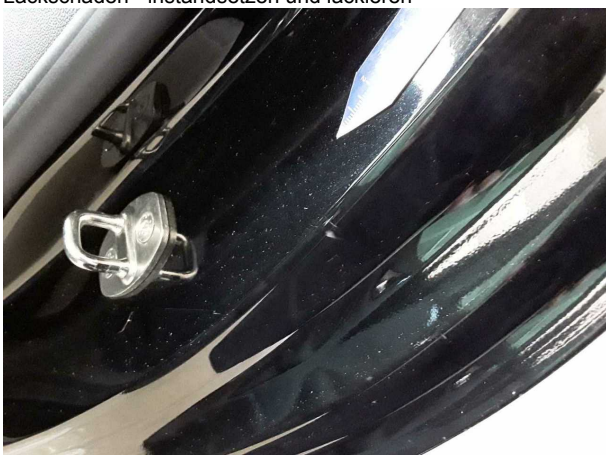
| Nr. | Bauteilgruppe | Beschreibung |
|---|---|---|
| 12 | Karosserie | C-Säule links - Kratzer - Smart Repair |

**Beschädigung #12:** Karosserie: C-Säule links - Kratzer - Smart Repair

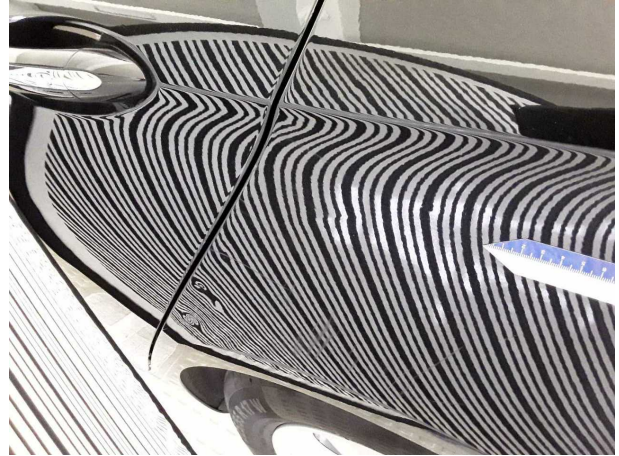
**Beschädigung #11:** Seitenwand links: Seitenwand - Delle / Lackschaden - instandsetzen und lackieren

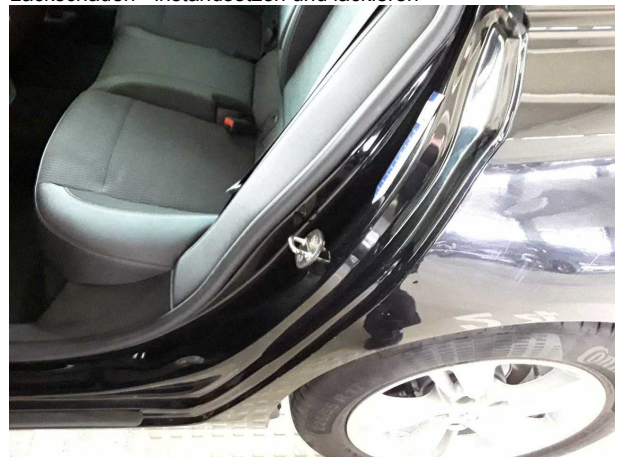
**Beschädigung #12:** Karosserie: C-Säule links - Kratzer - Smart Repair

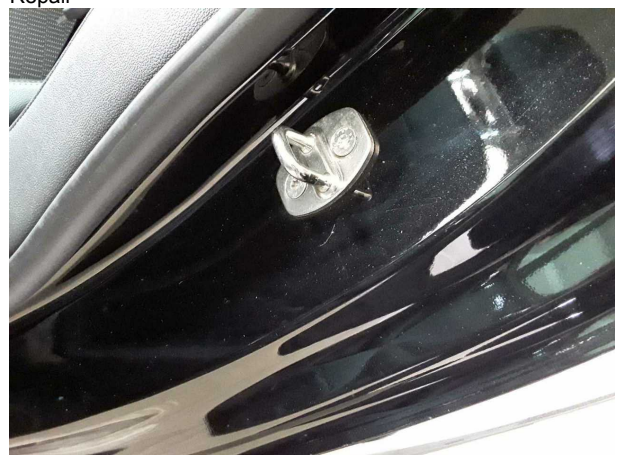
**Beschädigung #12:** Karosserie: C-Säule links - Kratzer - Smart Repair

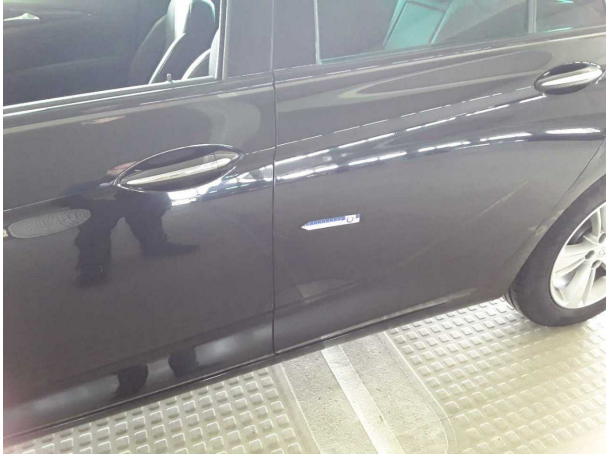
| Nr. | Bauteilgruppe | Beschreibung |
|---|---|---|
| 13 | Tür hinten links | Tür - Kratzer - instandsetzen und lackieren |

**Beschädigung #13:** Tür hinten links: Tür - Kratzer - instandsetzen und lackieren

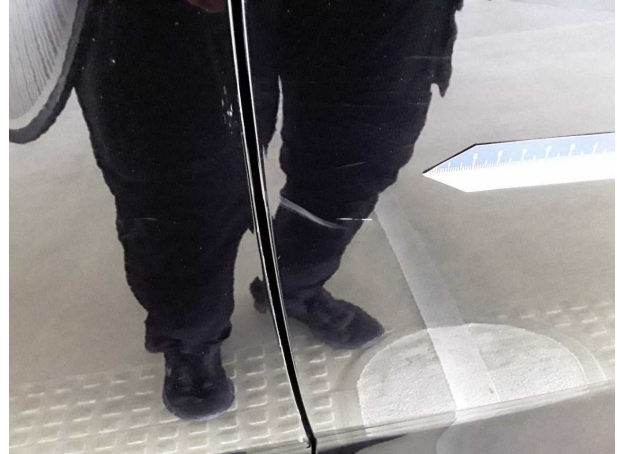
**Beschädigung #13:** Tür hinten links: Tür - Kratzer - instandsetzen und lackieren

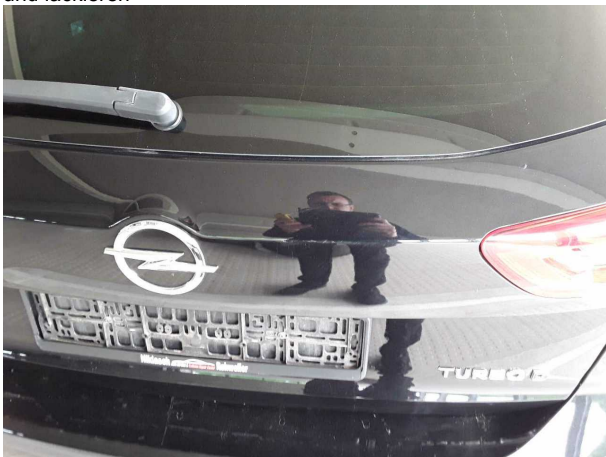
| Nr. | Bauteilgruppe | Beschreibung |
|---|---|---|
| 14 | Heckklappe/-tür | Heckklappe - Kratzer - instandsetzen und lackieren |

**Beschädigung #14:** Heckklappe/-tür: Heckklappe - Kratzer - instandsetzen und lackieren

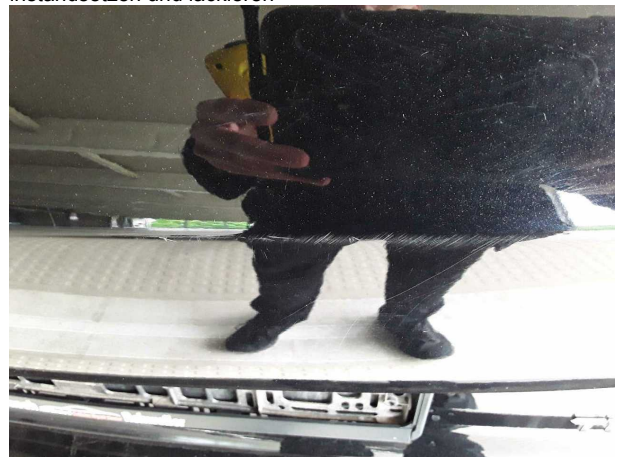
**Beschädigung #14:** Heckklappe/-tür: Heckklappe - Kratzer - instandsetzen und lackieren

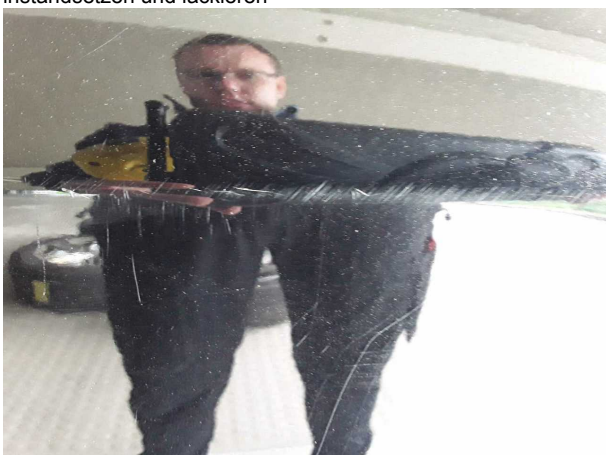
**Beschädigung #14:** Heckklappe/-tür: Heckklappe - Kratzer - instandsetzen und lackieren
