W0VZT8EG0K1021467

Halter		Besichtigungszustand	Ausreichend
Kennzeichen		Laufleistung (abgelesen)	176.156 km
Hersteller	Opel	Restlauf bis Service	44 %
Typ/Modell	INSIGNIA SPORTS TOURER	HU (Abgelesen aus ZBI)	04/2026
Fahrgestellnummer	W0VZT8EG0K1021467	Leistung / Hubraum	125 kW / 1.956 ccm
Erstzulassung	20.11.2018	Polster/Farbe	Stoff / Schwarz-Anthrazit
Letzte Wartung	11/2024, 165.422 km	Lackierung	Schwarz
Kraftstoffart	Diesel	Getriebe	Automatik

Zustandsbericht

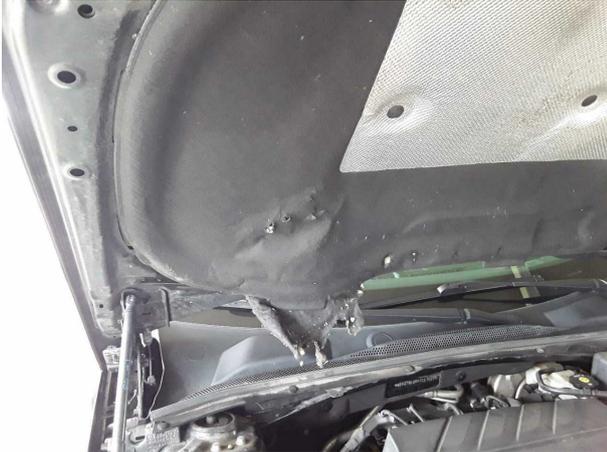
Beschädigung #2: Motorhaube: Dämmmatte - Marderschaden - erneuern

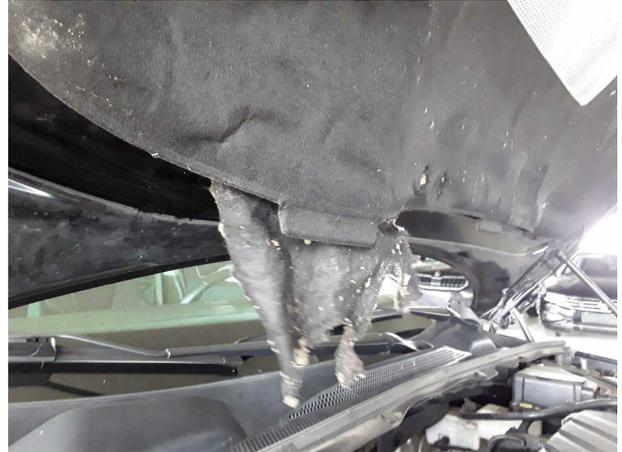
Beschädigung #2: Motorhaube: Dämmmatte - Marderschaden - erneuern

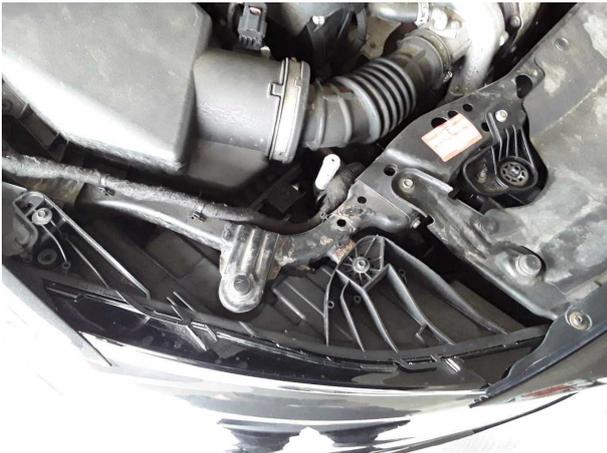
Beschädigung #3: Sonstiges: Fahrzeug - Korrosion - kein Abzug

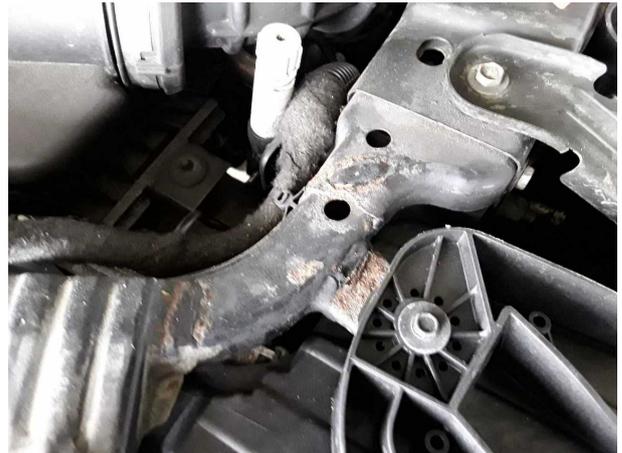
Beschädigung #3: Sonstiges: Fahrzeug - Korrosion - kein Abzug

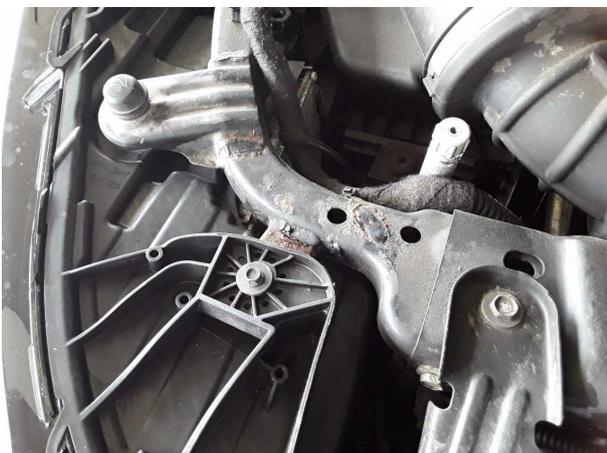
Beschädigung #3: Sonstiges: Fahrzeug - Korrosion - kein Abzug

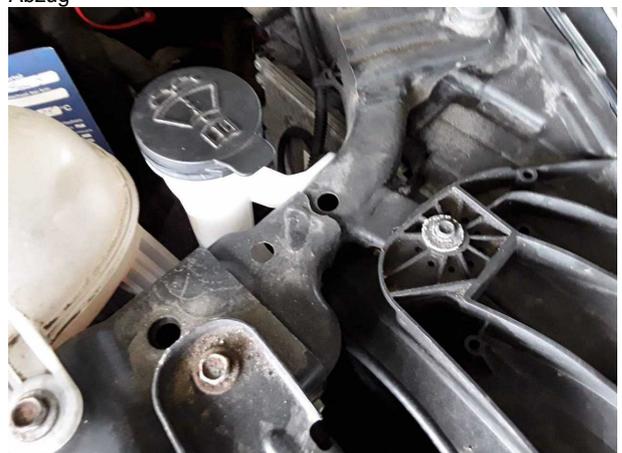
Beschädigung #3: Sonstiges: Fahrzeug - Korrosion - kein Abzug

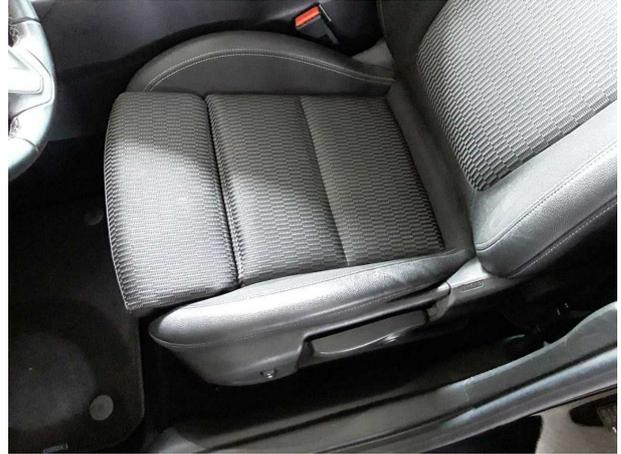
Beschädigung #5: Sitz vorn: Sitzbezug links - gebrochen / gerissen - erneuern

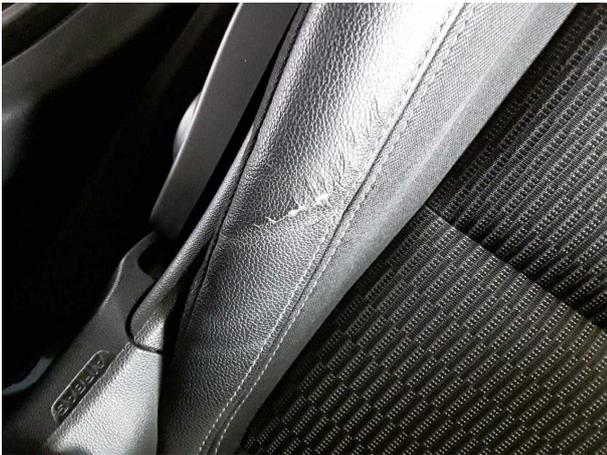
Beschädigung #5: Sitz vorn: Sitzbezug links - gebrochen / gerissen - erneuern

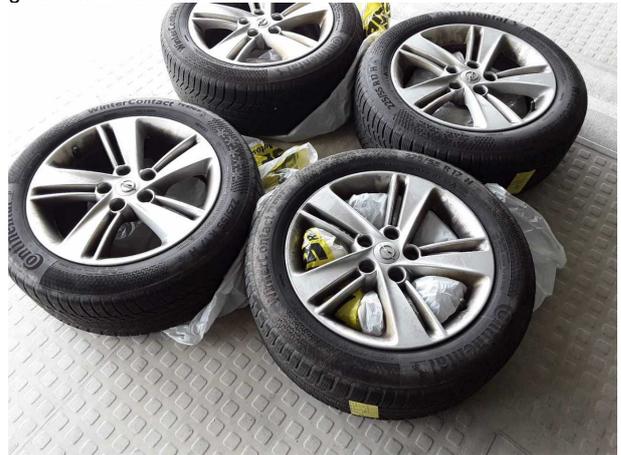
Beschädigung #6: 2.Radsatz: 1 Leichtmetallfelge - verkratzt / verschürft - Smart Repair

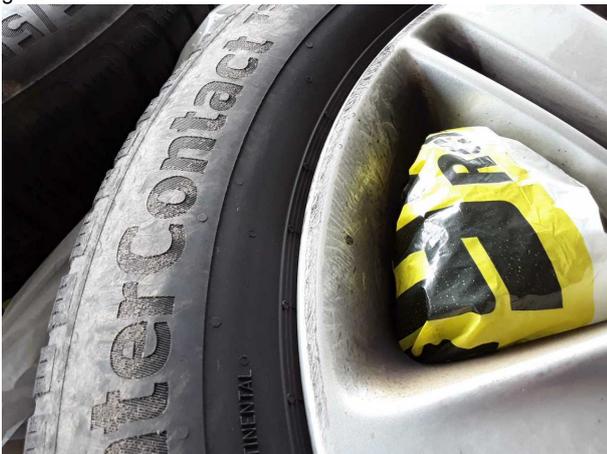
Beschädigung #6: 2.Radsatz: 1 Leichtmetallfelge - verkratzt / verschürft - Smart Repair

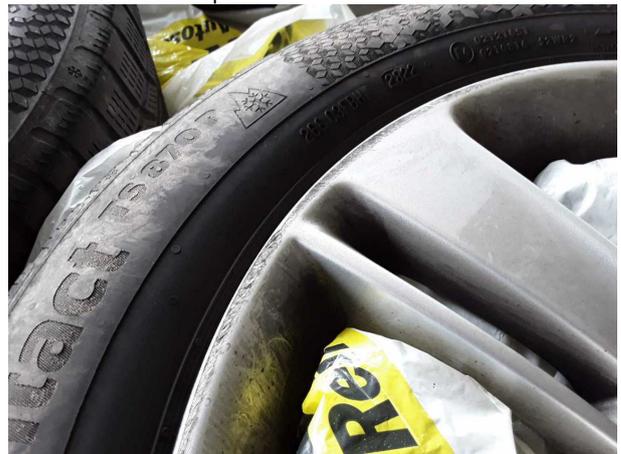
Beschädigung #6: 2.Radsatz: 1 Leichtmetallfelge - verkratzt / verschürft - Smart Repair

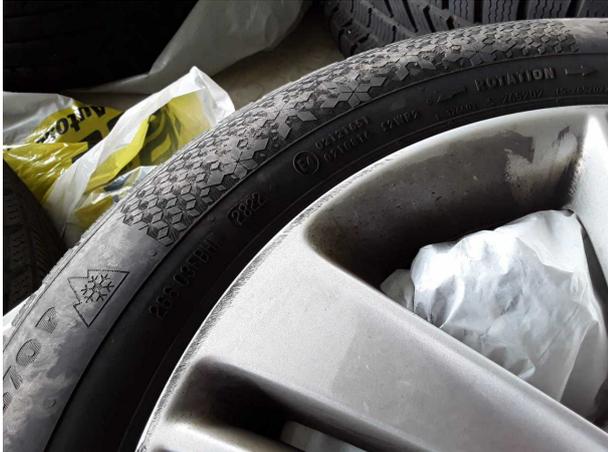
Beschädigung #6: 2.Radsatz: 1 Leichtmetallfelge - verkratzt / verschürft - Smart Repair

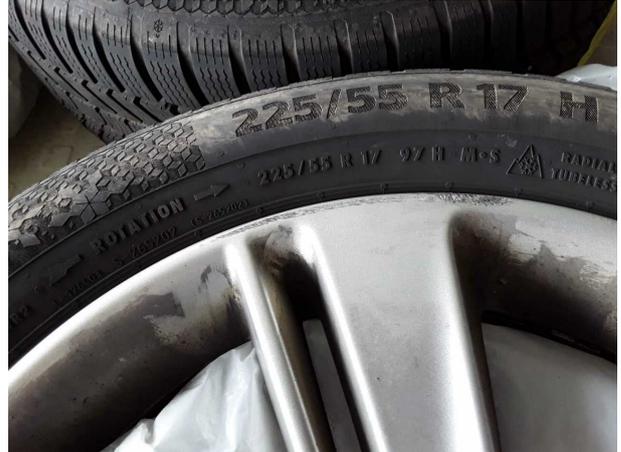
Beschädigung #6: 2.Radsatz: 1 Leichtmetallfelge - verkratzt / verschürft - Smart Repair

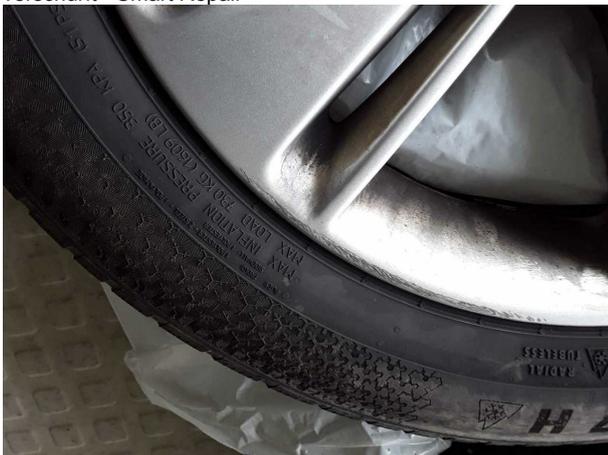
Beschädigung #6: 2.Radsatz: 1 Leichtmetallfelge - verkratzt / verschürft - Smart Repair

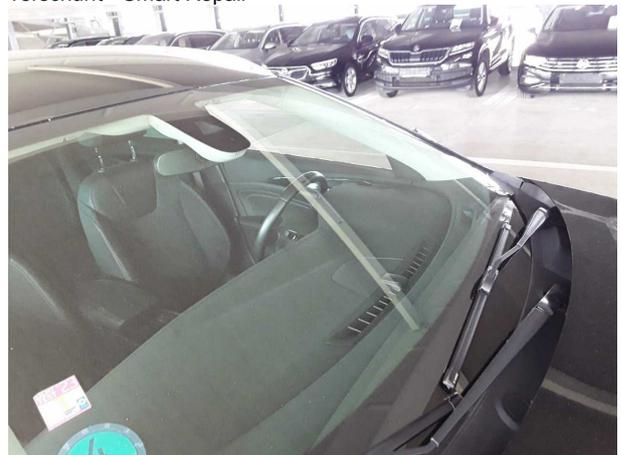
Beschädigung #7: Verglasung: Frontscheibe - gebrochen / gerissen - erneuern

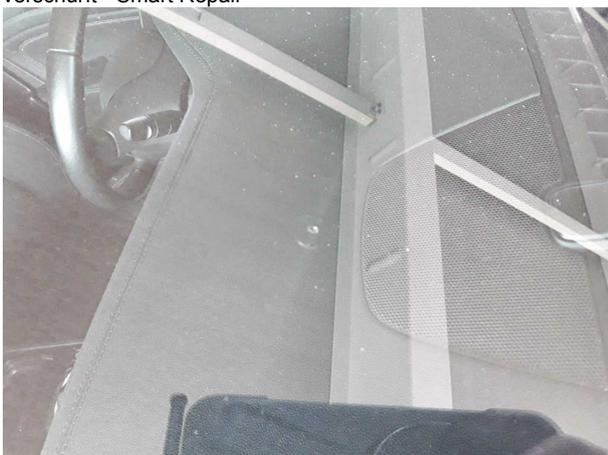
Beschädigung #7: Verglasung: Frontscheibe - gebrochen / gerissen - erneuern

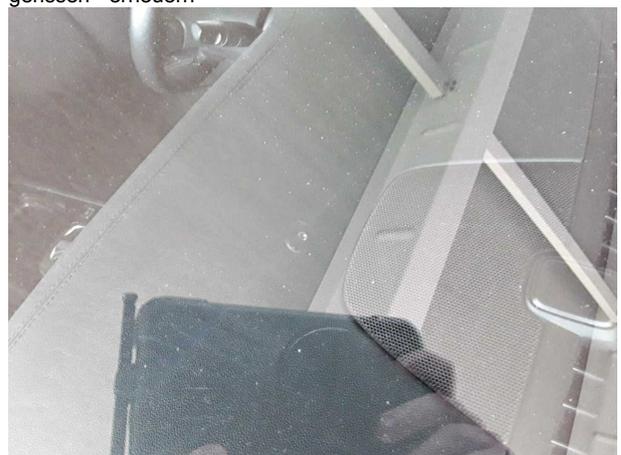
Beschädigung #7: Verglasung: Frontscheibe - gebrochen / gerissen - erneuern

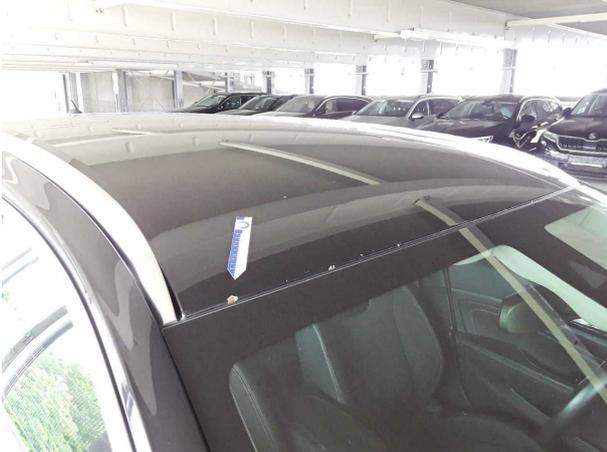
Beschädigung #8: Fahrzeugdach: Dach - Steinschlag - Smart Repair

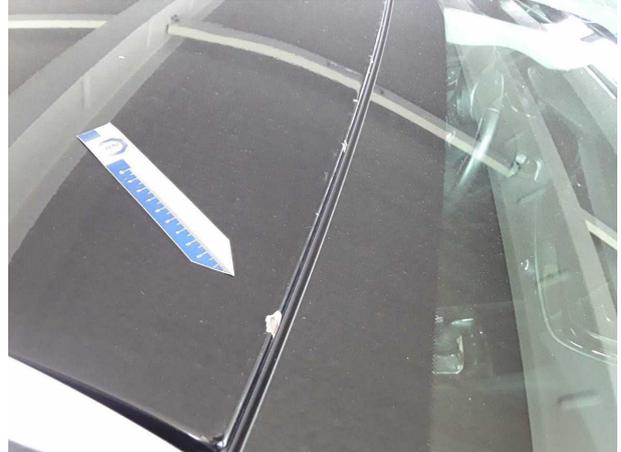
Beschädigung #8: Fahrzeugdach: Dach - Steinschlag - Smart Repair

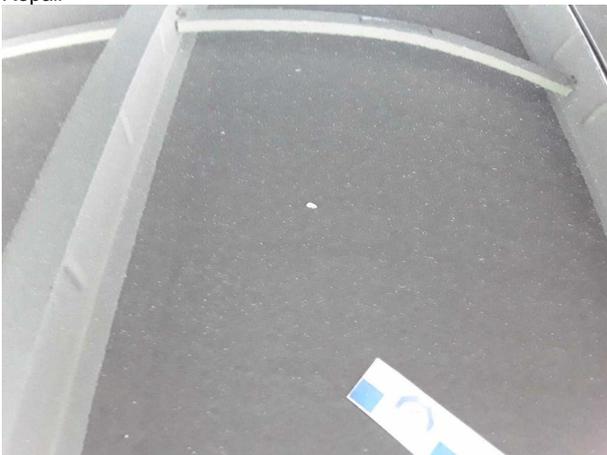
Beschädigung #8: Fahrzeugdach: Dach - Steinschlag - Smart Repair

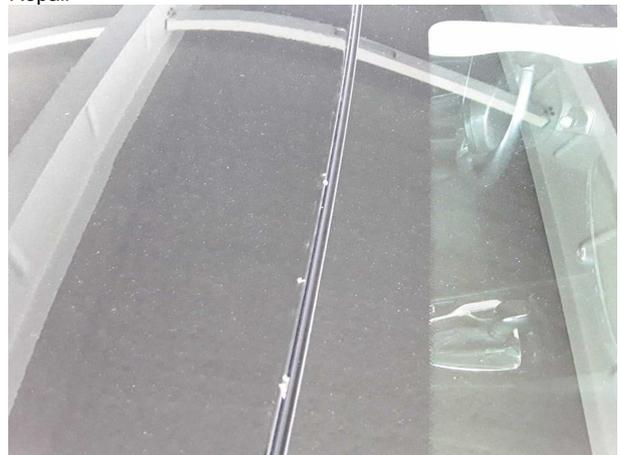
Beschädigung #8: Fahrzeugdach: Dach - Steinschlag - Smart Repair

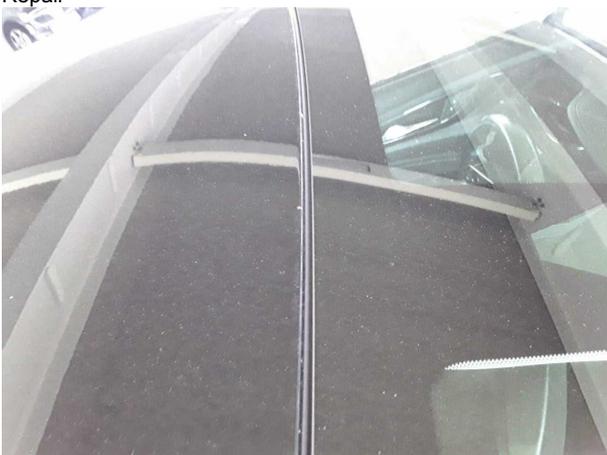
Beschädigung #8: Fahrzeugdach: Dach - Steinschlag - Smart Repair

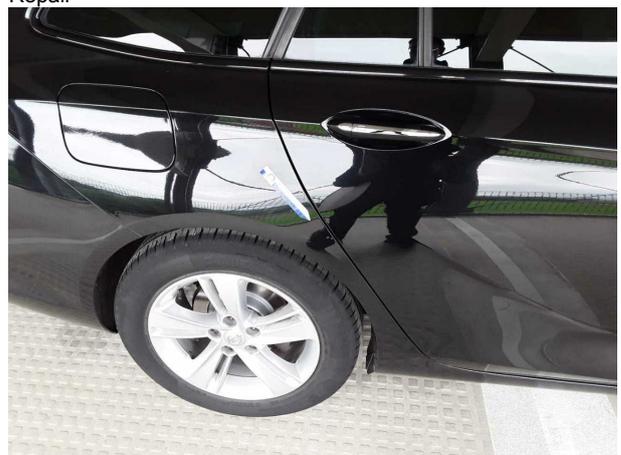
Beschädigung #9: Seitenwand rechts: Seitenwand - Delle(n) - sanft instandsetzen

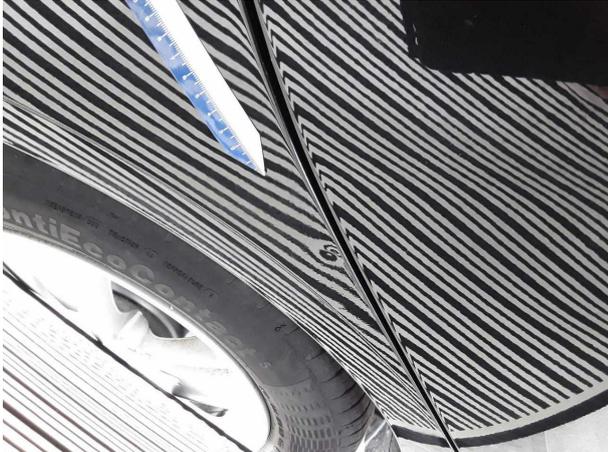
Beschädigung #9: Seitenwand rechts: Seitenwand - Delle(n) - sanft instandsetzen

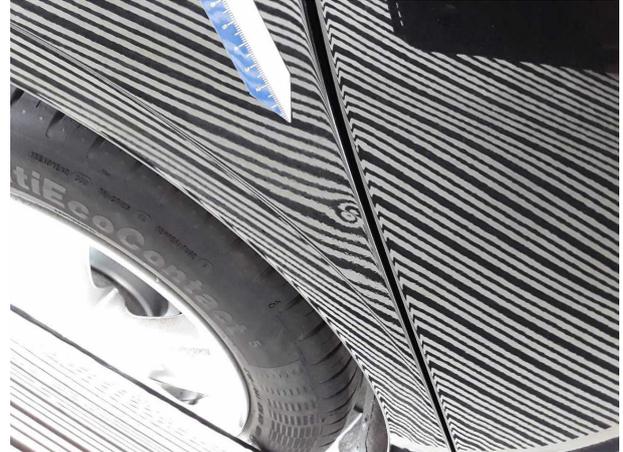
Beschädigung #9: Seitenwand rechts: Seitenwand - Delle(n) - sanft instandsetzen

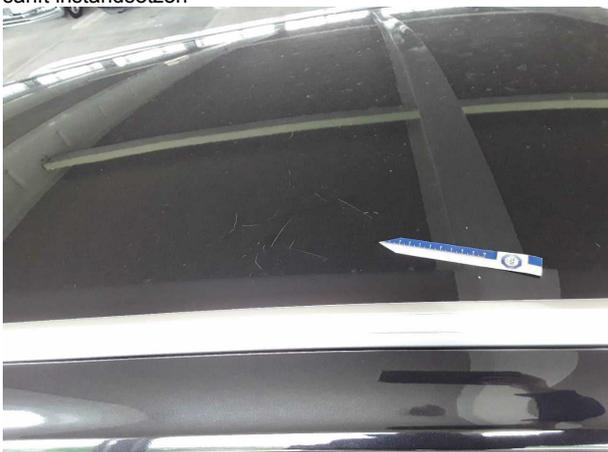
Beschädigung #10: Fahrzeugdach: Dach - Kratzer - auslegen / polieren

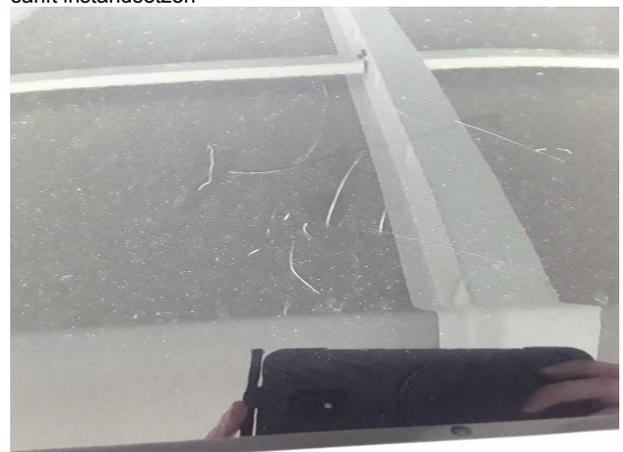
Beschädigung #10: Fahrzeugdach: Dach - Kratzer - auslege... polieren

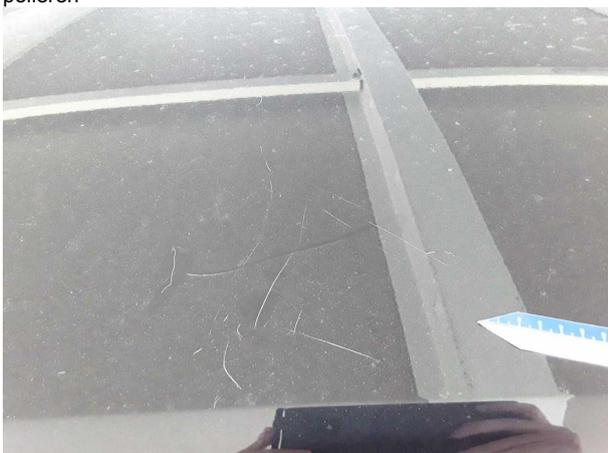
Beschädigung #10: Fahrzeugdach: Dach - Kratzer - auslegen / polieren

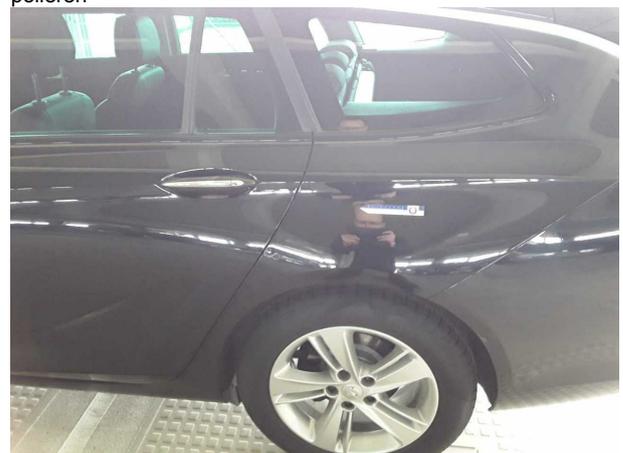
Beschädigung #11: Seitenwand links: Seitenwand - Delle / Lackschaden - instandsetzen und lackieren

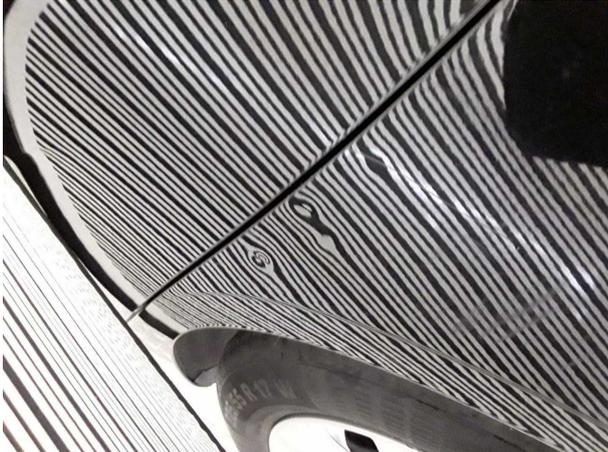
Beschädigung #11: Seitenwand links: Seitenwand - Delle / Lackschaden - instandsetzen und lackieren

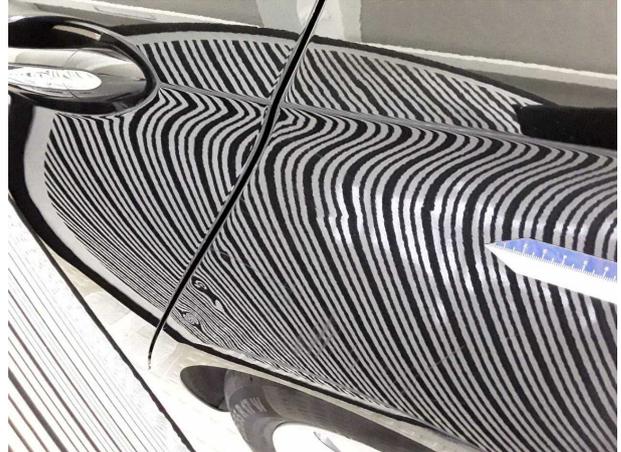
Beschädigung #11: Seitenwand links: Seitenwand - Delle / Lackschaden - instandsetzen und lackieren

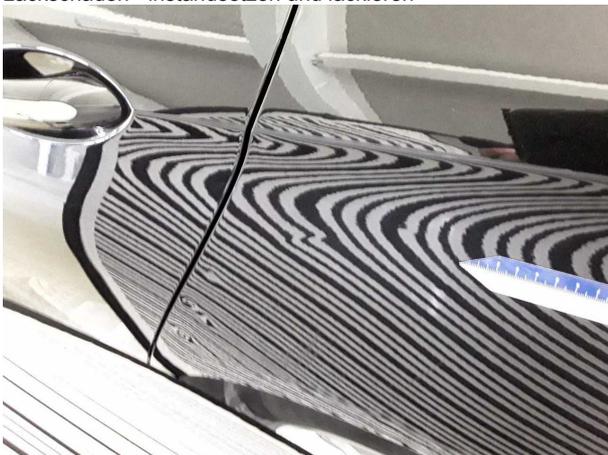
Beschädigung #11: Seitenwand links: Seitenwand - Delle / Lackschaden - instandsetzen und lackieren

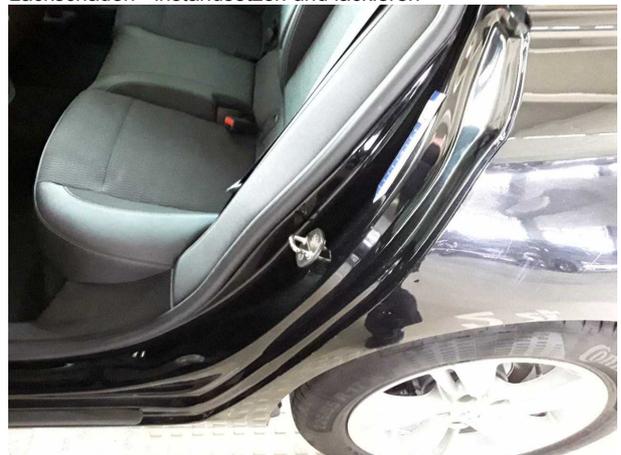
Beschädigung #12: Karosserie: C-Säule links - Kratzer - Sm... Repair

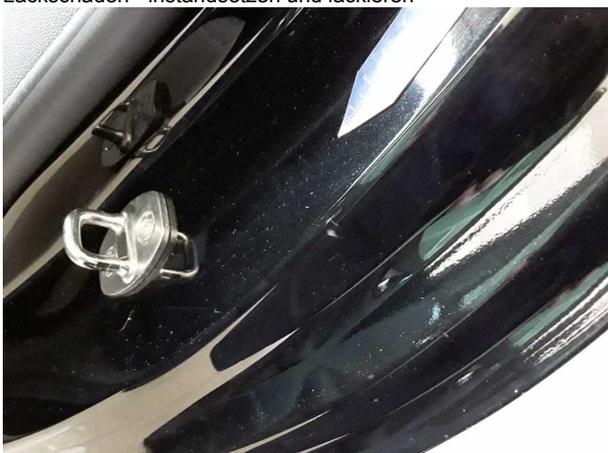
Beschädigung #12: Karosserie: C-Säule links - Kratzer - Smart Repair

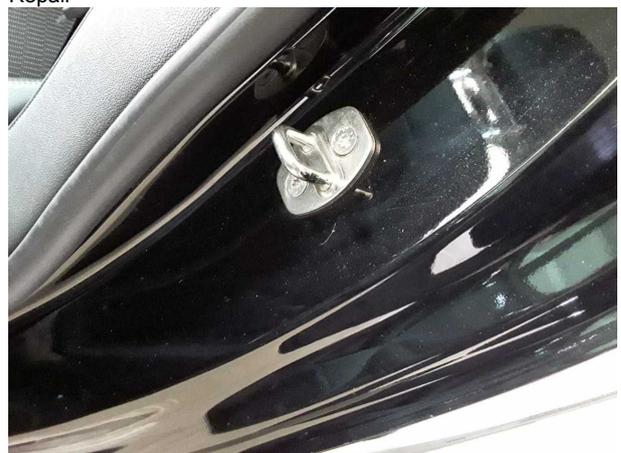
Beschädigung #12: Karosserie: C-Säule links - Kratzer - Sm... Repair

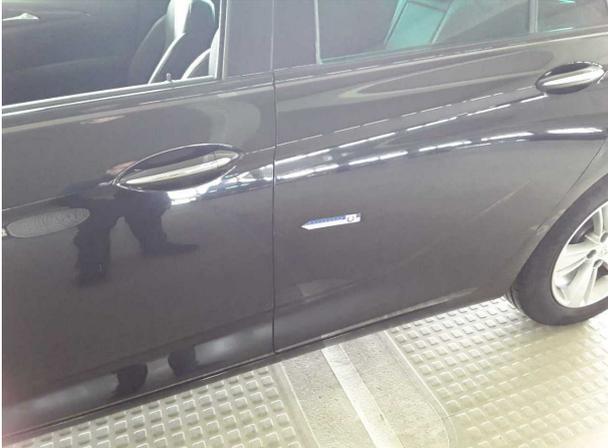
Beschädigung #13: Tür hinten links: Tür - Kratzer - instandsetzen und lackieren

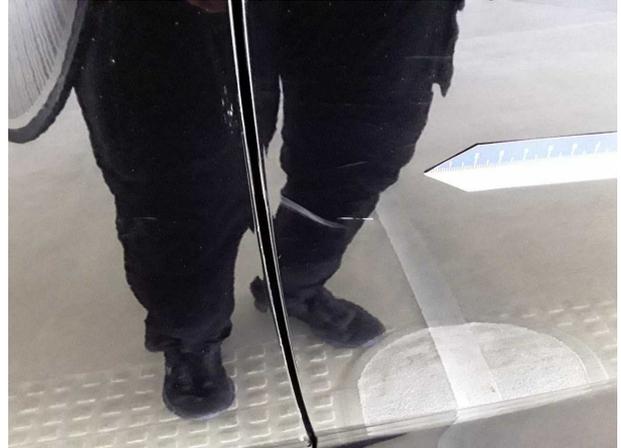
Beschädigung #13: Tür hinten links: Tür - Kratzer - instandsetzen und lackieren

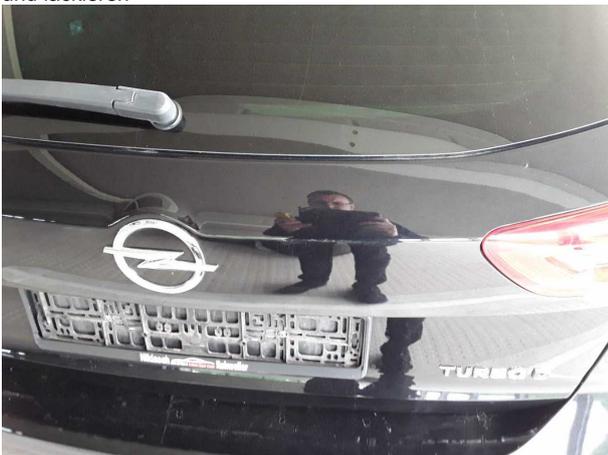
Beschädigung #14: Heckklappe/-tür: Heckklappe - Kratzer - instandsetzen und lackieren

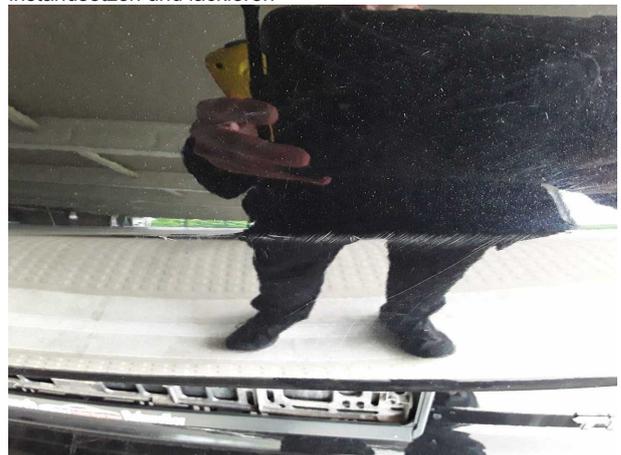
Beschädigung #14: Heckklappe/-tür: Heckklappe - Kratzer - instandsetzen und lackieren

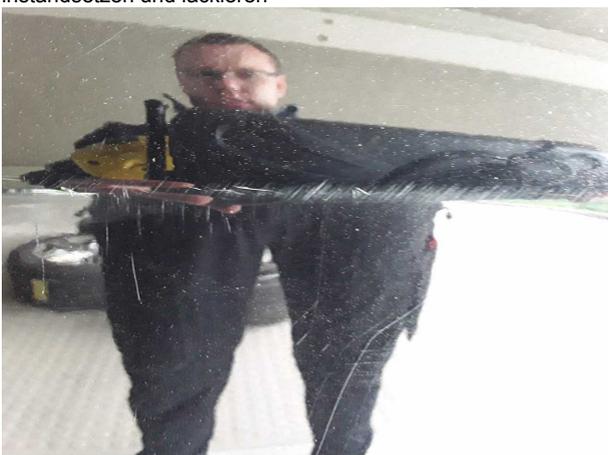
Beschädigung #14: Heckklappe/-tür: Heckklappe - Kratzer - instandsetzen und lackieren

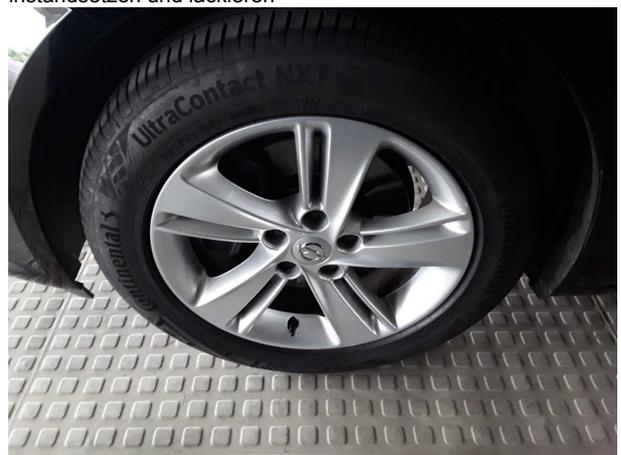
Beschädigung #15: Rad/Reifen: Leichtmetallfelge vorn links - verkratzt / verschürft - Smart Repair

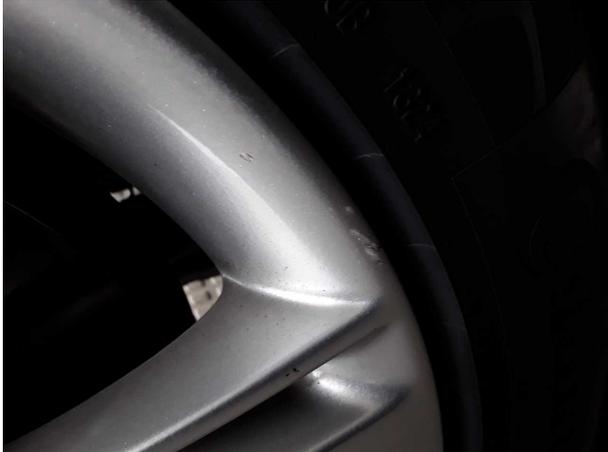
Beschädigung #15: Rad/Reifen: Leichtmetallfelge vorn links - verkratzt / verschürft - Smart Repair

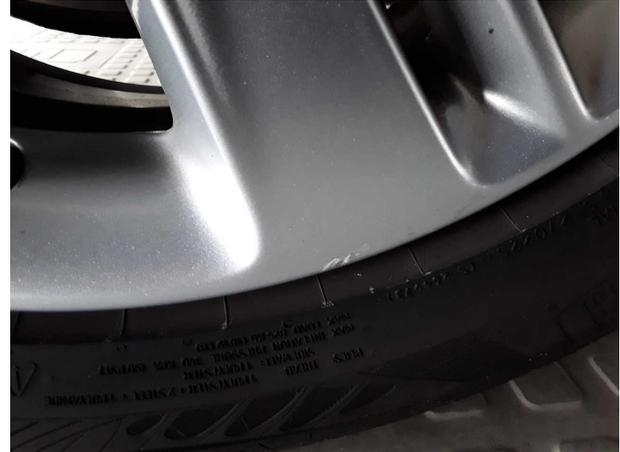
Beschädigung #15: Rad/Reifen: Leichtmetallfelge vorn links - verkratzt / verschürft - Smart Repair
