Zustandsbericht

Berichtsnummer :	0000000846273-DE961	Amtl. Kennzeichen :	Ohne
-------------------------	----------------------------	----------------------------	-------------

Ford Kuga (CBS)(2013->) ST-Line

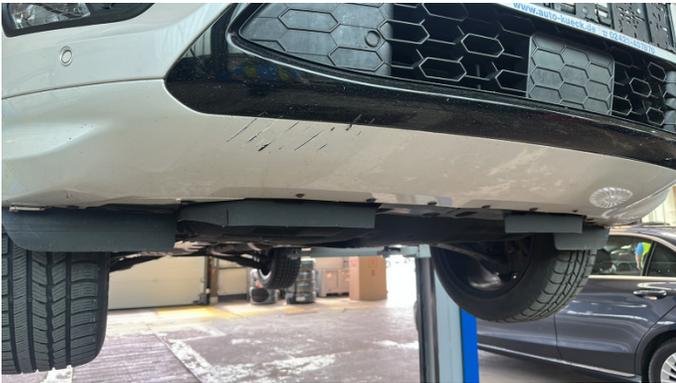
| 1. | Frontspoiler | Kratzer |

1. Frontspoiler
Kratzer -

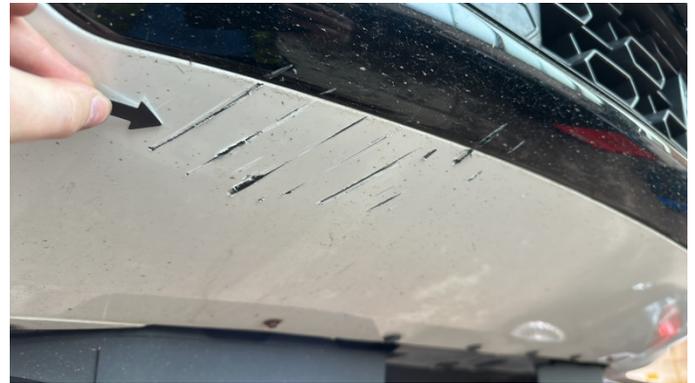
1. Frontspoiler
Kratzer -

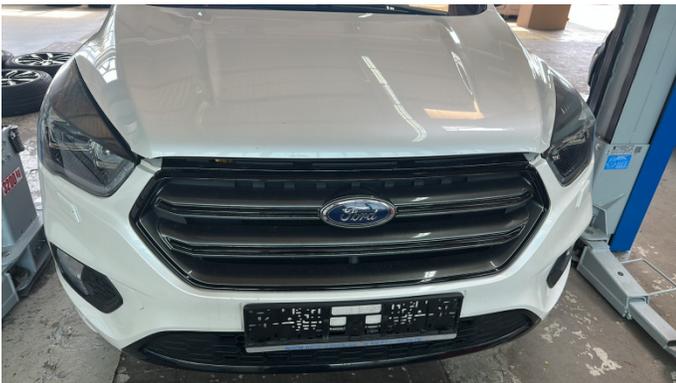
| 2. | Motorhaube | Korrodiert |

2. Motorhaube
Korrodiert -

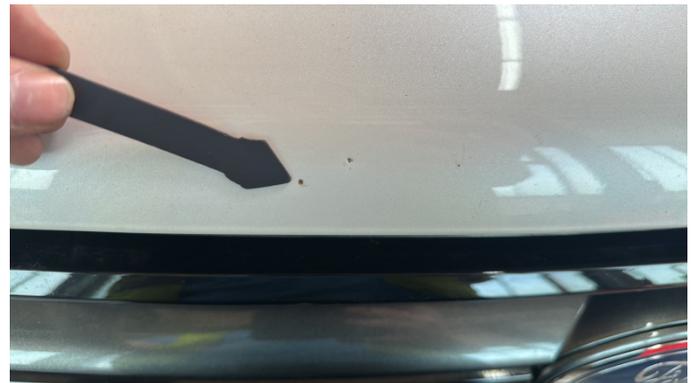
2. Motorhaube
Korrodiert -

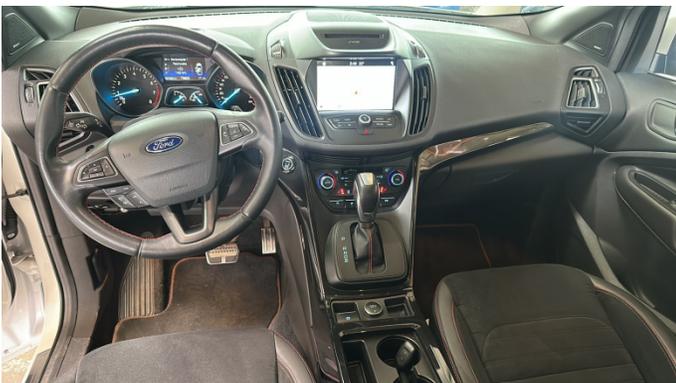
3. Armaturenbrett
In Ordnung -

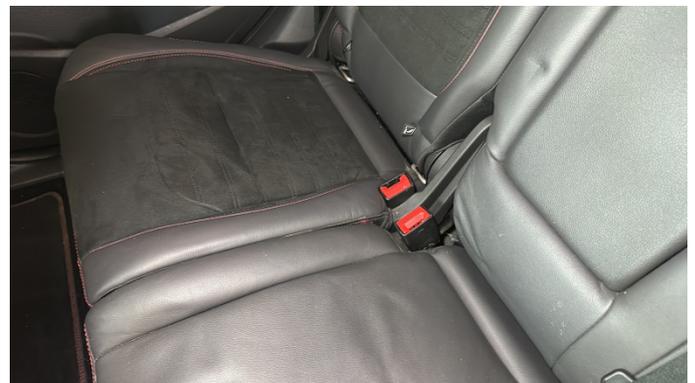
| 4. | Rückbank | Fleck |

4. Rückbank
Fleck -

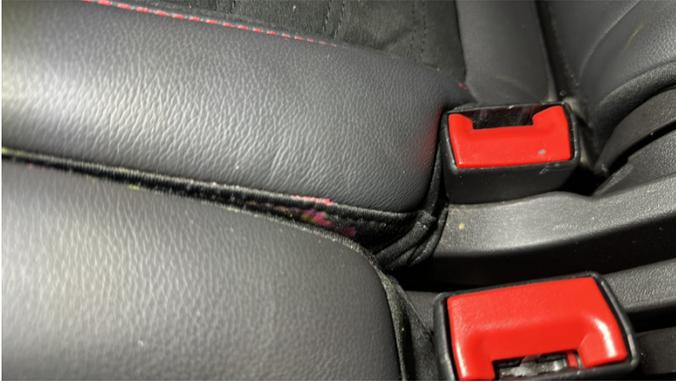
4. Rückbank
Fleck -

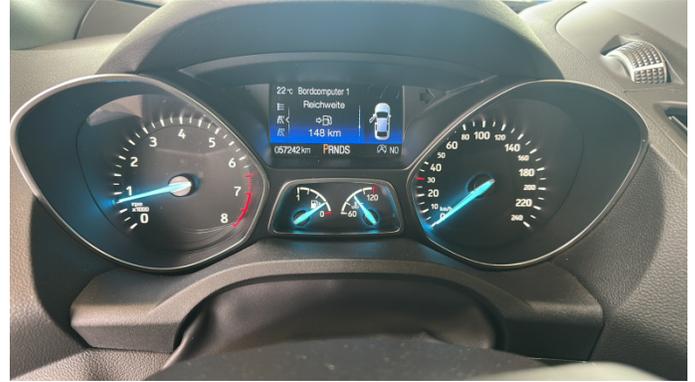
5. Warnleuchte
In Ordnung -

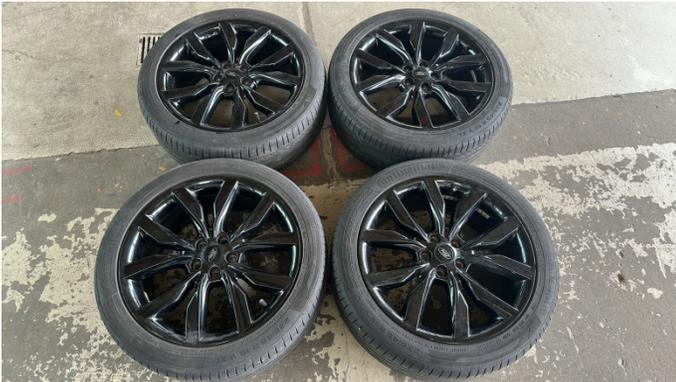
6. 2. Radsatz
In Ordnung -
