**Zustandsbericht**

| Berichtsnummer : | 0000000844905-DE961 | Amtl. Kennzeichen : | |

| Fahrzeugdaten | | | |
|---|---|---|---|
| Volkswagen Golf VI (5K1)(10.2008->2012) Match | | | |

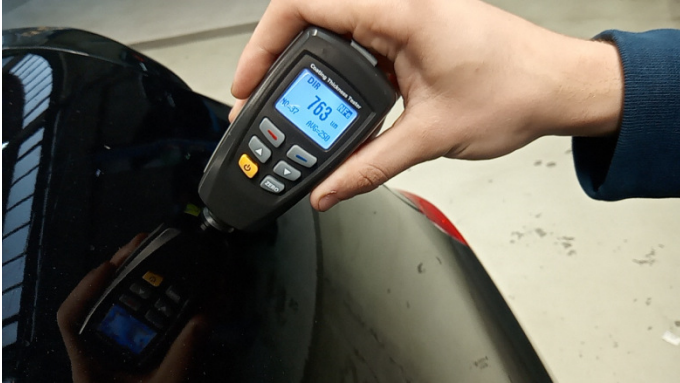
| | Bauteil | Schaden |
|---|---|---|
| 1. | Seitenwand - Hinten - Links | Nachlackiert |

1. Seitenwand - Hinten - Links  
**Nachlackiert -**

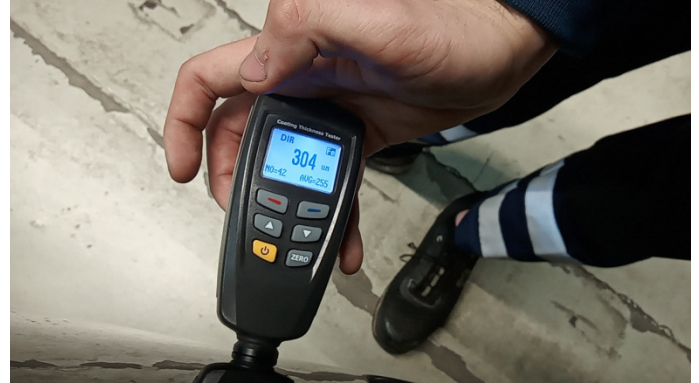
| | Bauteil | Schaden |
|---|---|---|
| 2. | Tür Hinten - Links | Nachlackiert |

2. Tür Hinten - Links  
**Nachlackiert -**

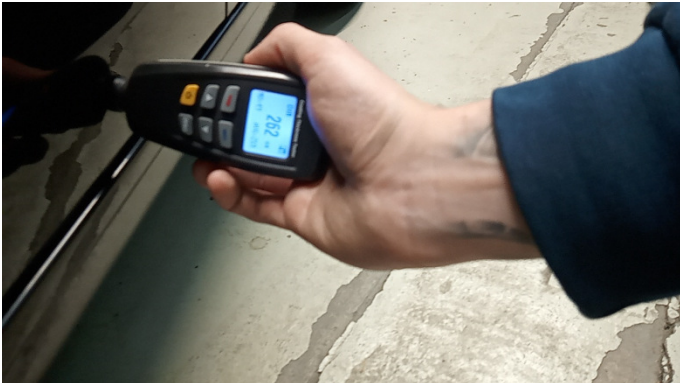
| | Bauteil | Schaden |
|---|---|---|
| 3. | Tür Vorne - Links | Nachlackiert |

3. Tür Vorne - Links  
**Nachlackiert -**

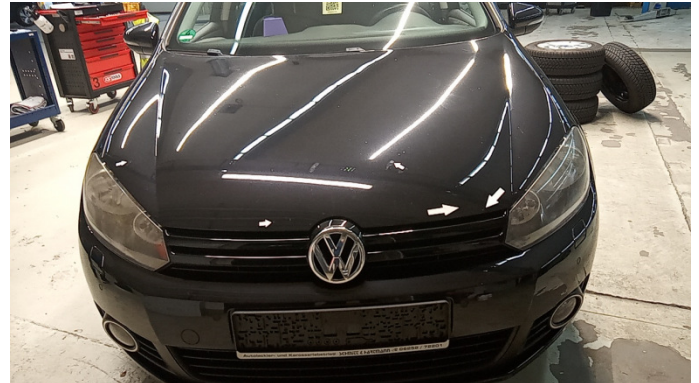
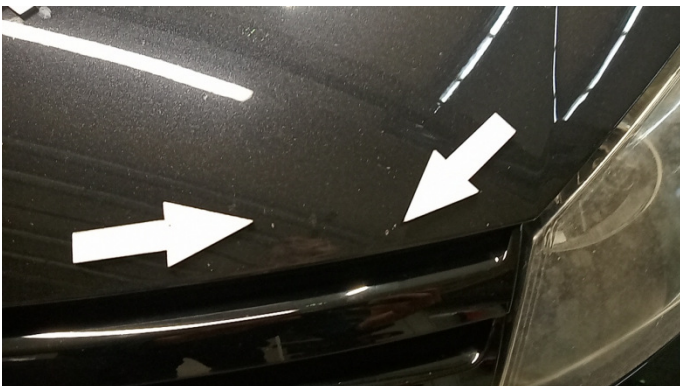
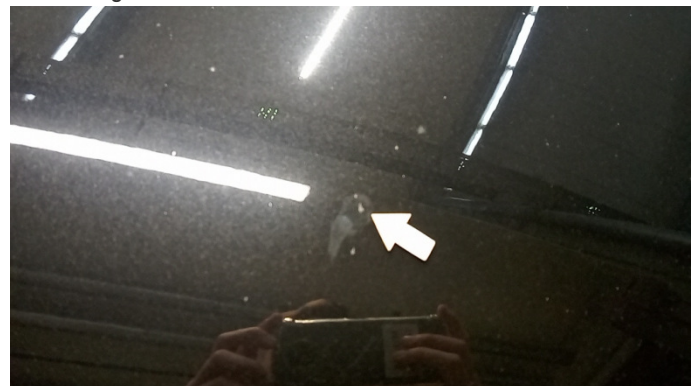
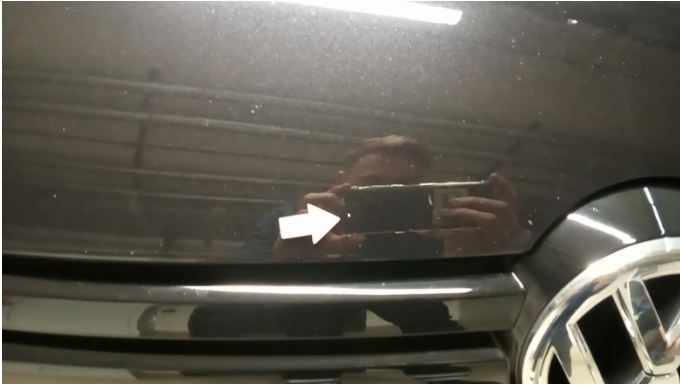
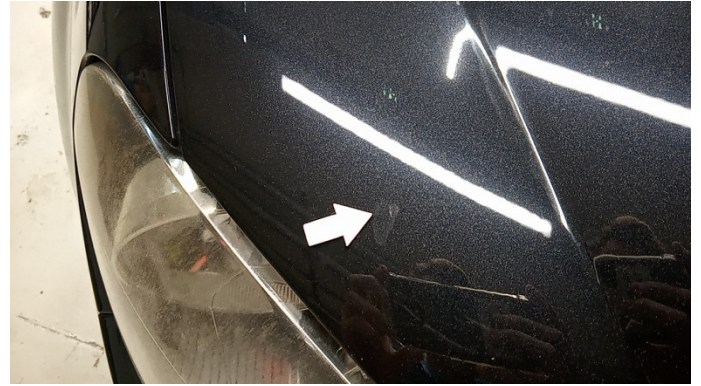
| | Bauteil | Schaden |
|---|---|---|
| 4. | Motorhaube | Steinschlag |

4. Motorhaube  
**Steinschlag -**

4. Motorhaube  
Steinschlag -

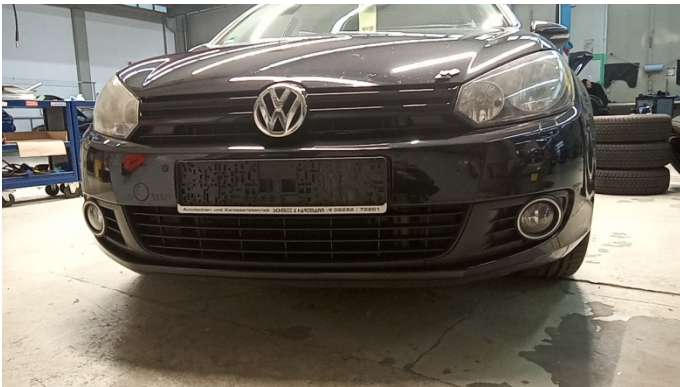
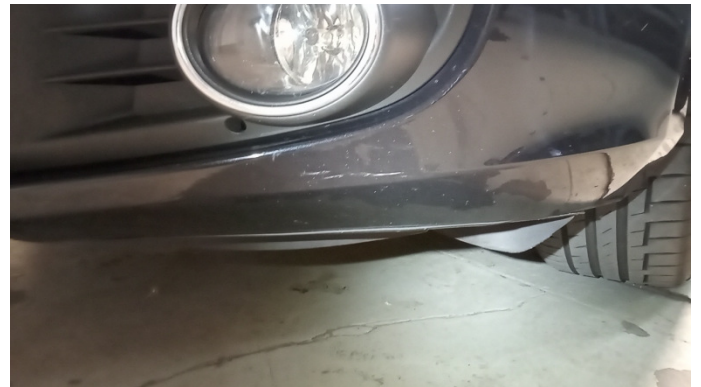
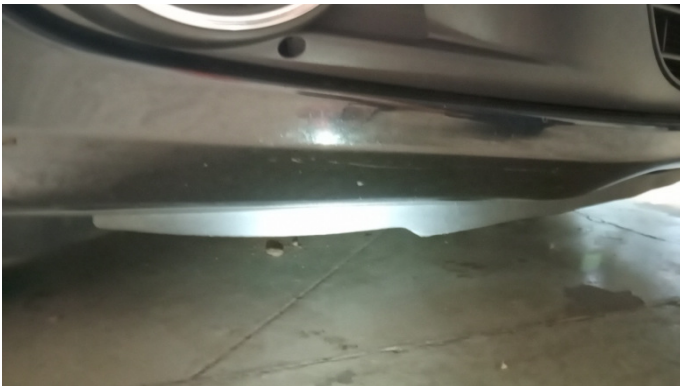
| | Bauteil | Schaden |
|---|---|---|
| 5. | Stoßfänger Vorne | Kratzer |

5. Stoßfänger Vorne  
Kratzer -

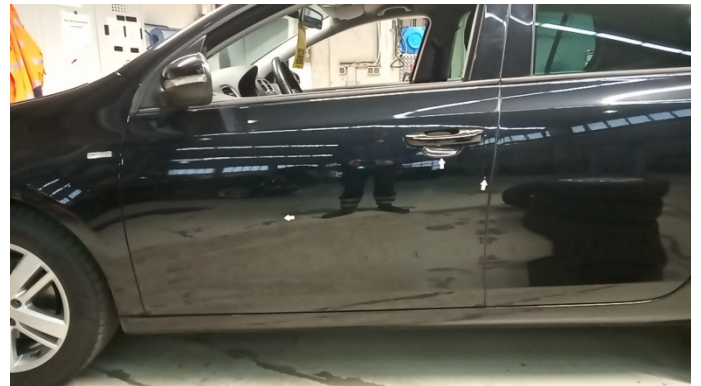
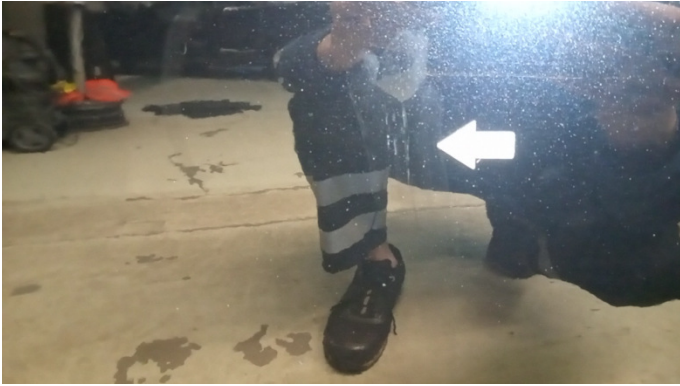
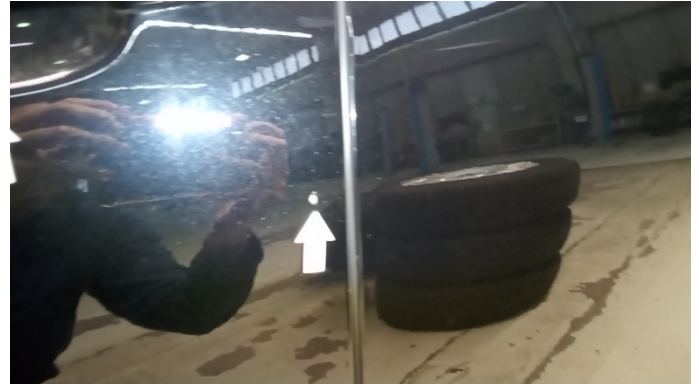
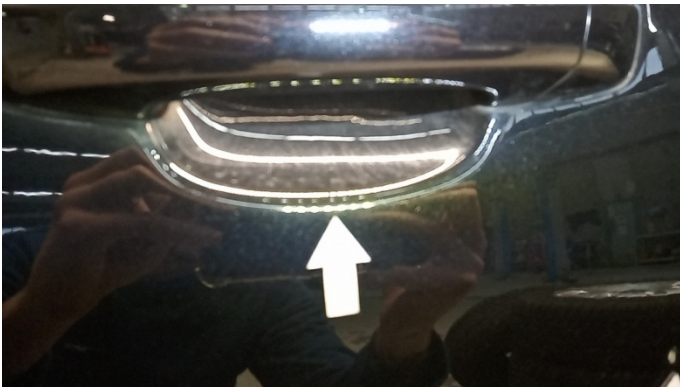
| | Bauteil | Schaden |
|---|---|---|
| 6. | Tür Vorne - Links | Kratzer |

6. Tür Vorne - Links  
Kratzer -

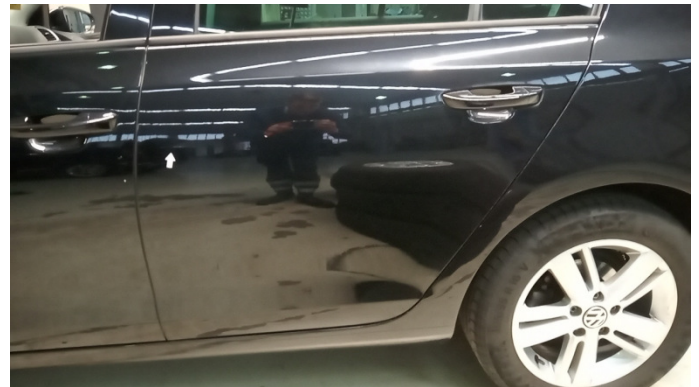
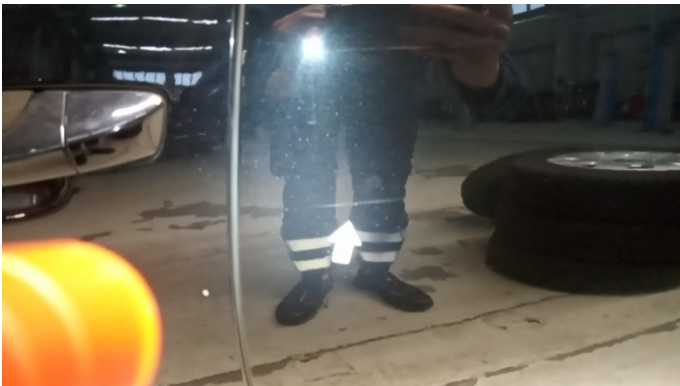
| | Bauteil | Schaden |
|---|---|---|
| 7. | Tür Hinten - Links | Kratzer |

7. Tür Hinten - Links  
Kratzer -

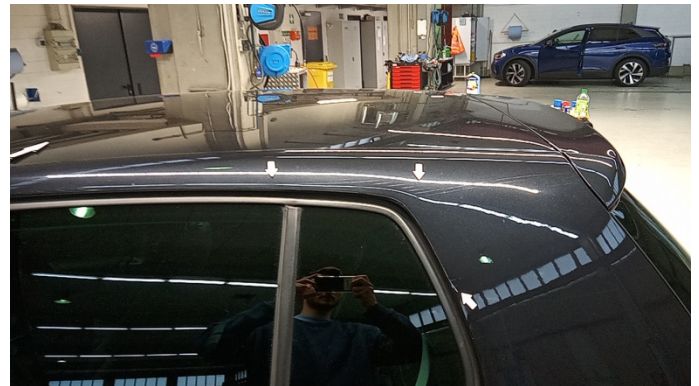
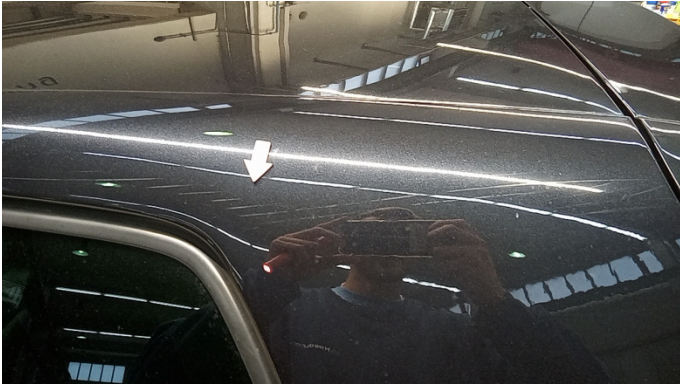
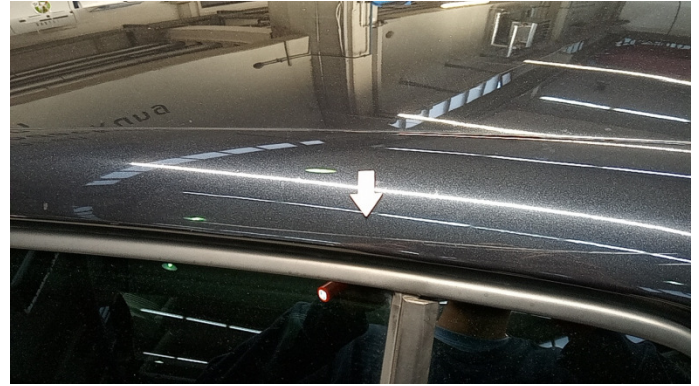
| | Bauteil | Schaden |
|---|---|---|
| 8. | Dachrahmen - Links | Kratzer |

8. Dachrahmen - Links  
Kratzer -

8. Dachrahmen - Links  
**Kratzer -**

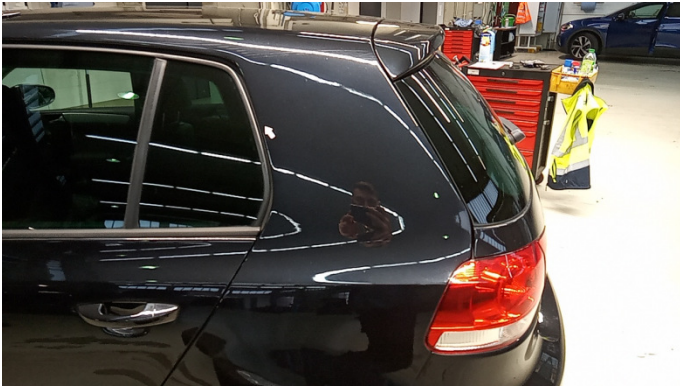
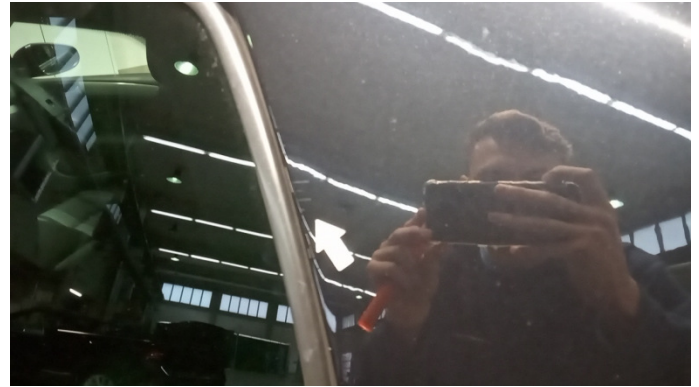
| | Bauteil | Schaden |
|---|---|---|
| 9. | Seitenwand - Hinten - Links | Kratzer |

9. Seitenwand - Hinten - Links  
**Kratzer -**

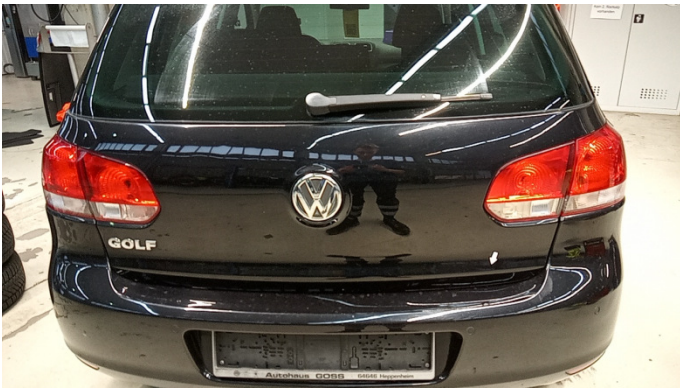
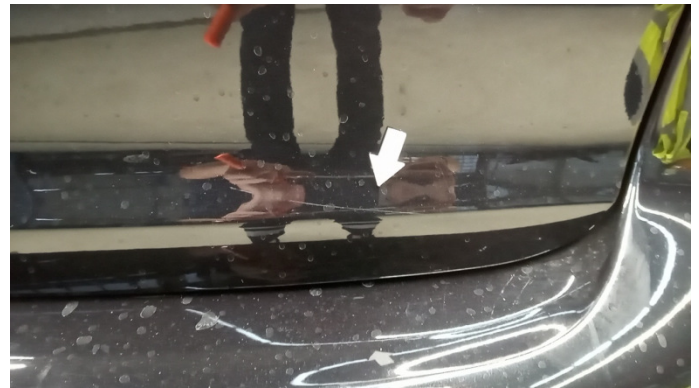
| | Bauteil | Schaden |
|---|---|---|
| 10. | Heckklappe | Kratzer |

10. Heckklappe  
**Kratzer -**

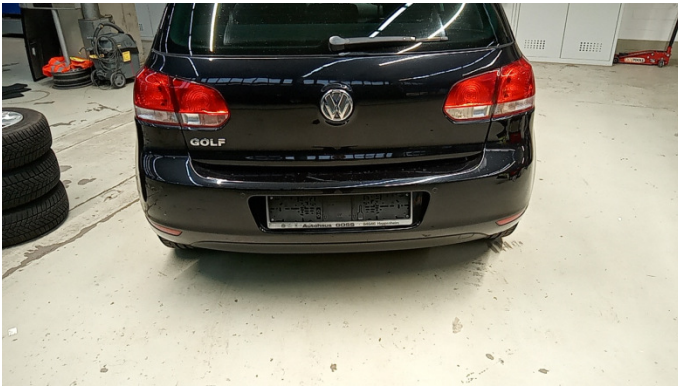
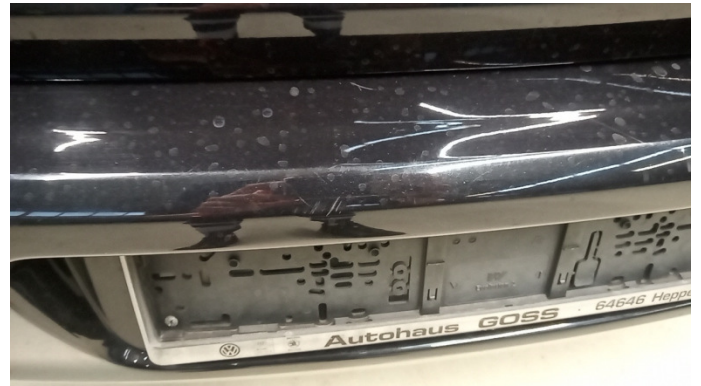
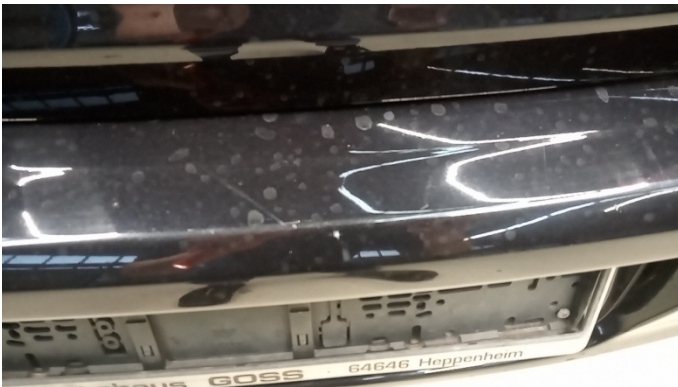
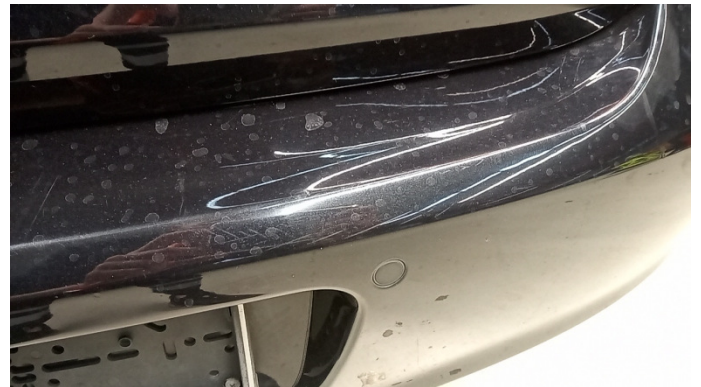
| | Bauteil | Schaden |
|---|---|---|
| 11. | Stoßfänger Hinten | Kratzer |

11. Stoßfänger Hinten  
Kratzer -

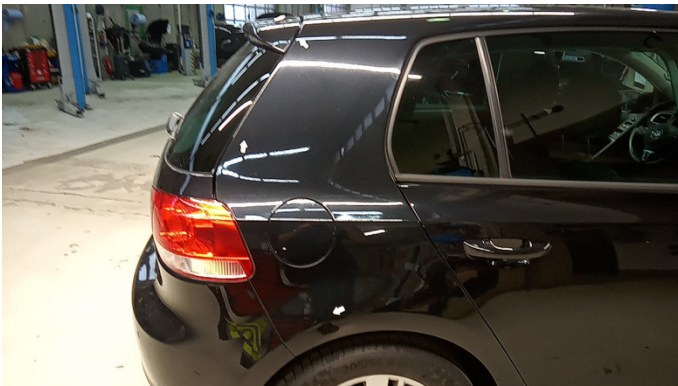
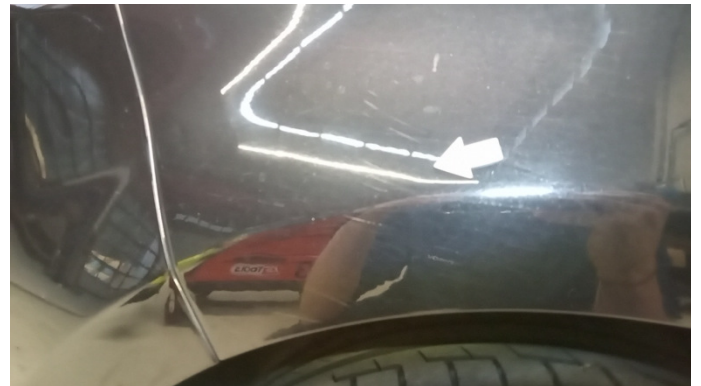
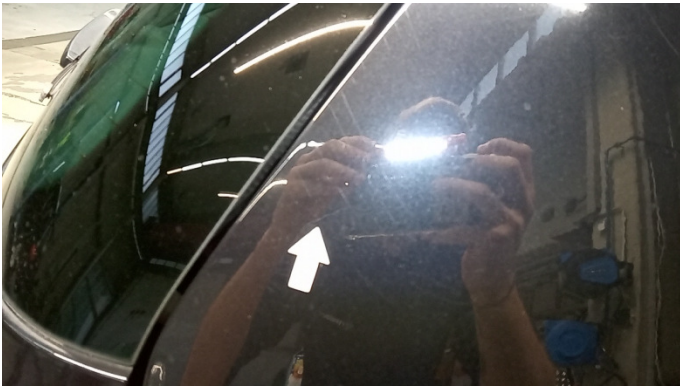
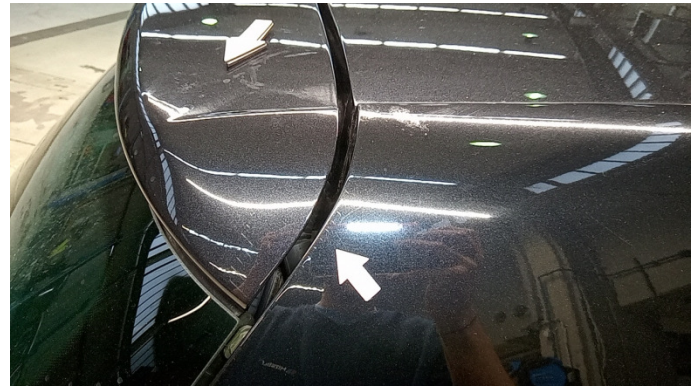
| | Bauteil | Schaden |
|---|---|---|
| 12. | Seitenwand - Hinten - Rechts | Kratzer |

12. Seitenwand - Hinten - Rechts  
Kratzer -

12. Seitenwand - Hinten - Rechts  
**Kratzer -**

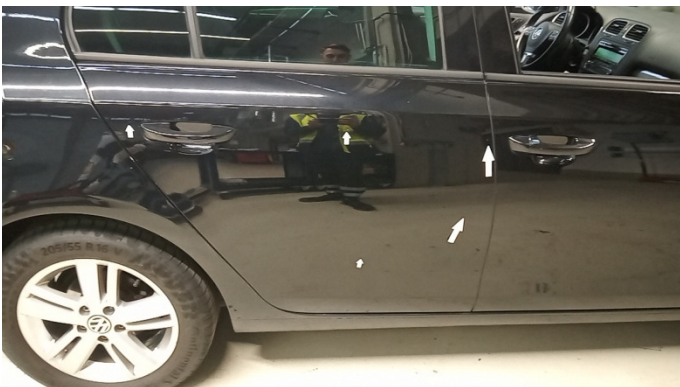
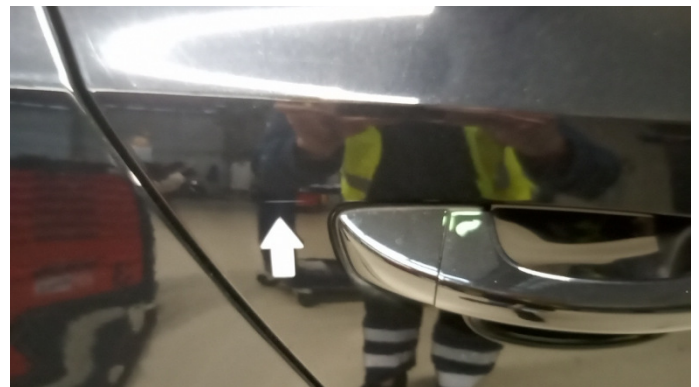
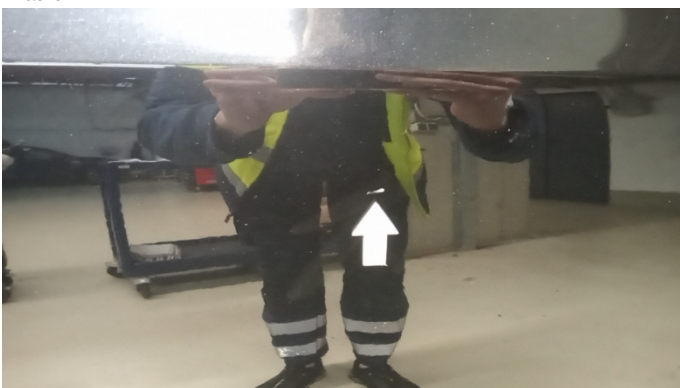
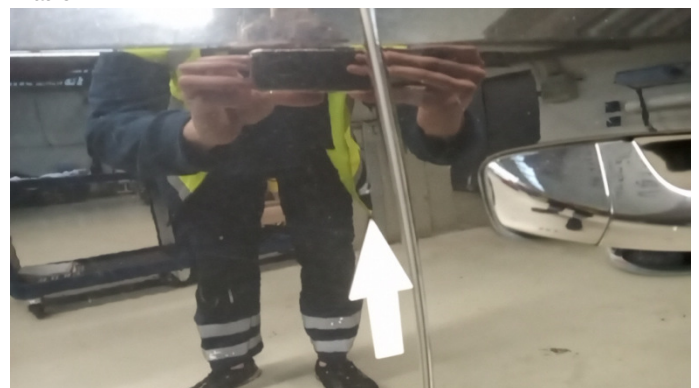
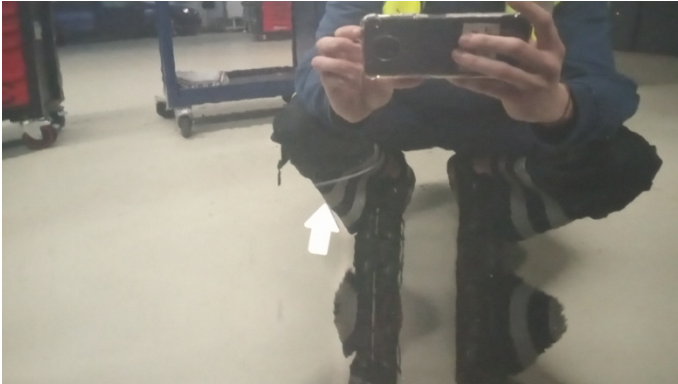
| | Bauteil | Schaden |
|---|---|---|
| 13. | Tür Hinten - Rechts | Kratzer |

13. Tür Hinten - Rechts  
**Kratzer -**

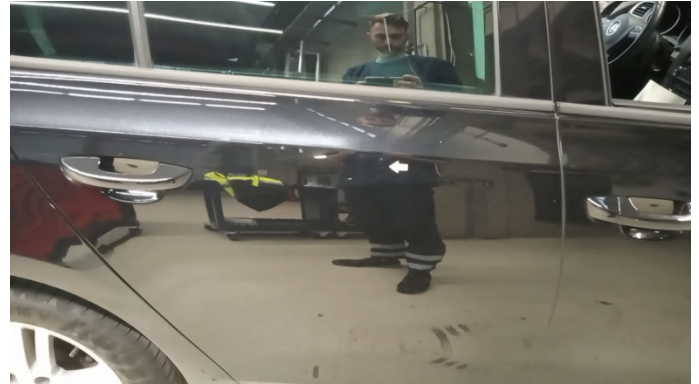
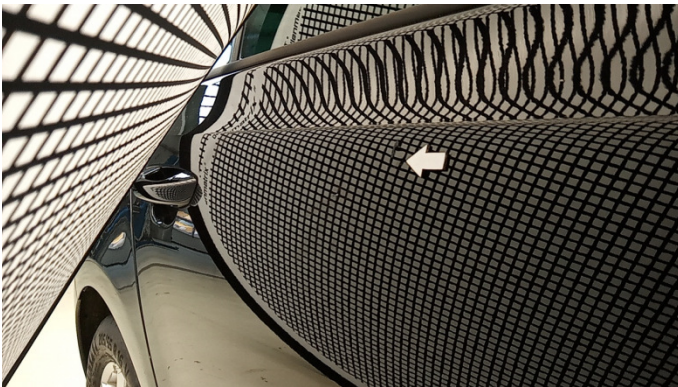
| | Bauteil | Schaden |
|---|---|---|
| 14. | Tür Hinten - Rechts | 1 Delle |

14. Tür Hinten - Rechts  
**1 Delle -**

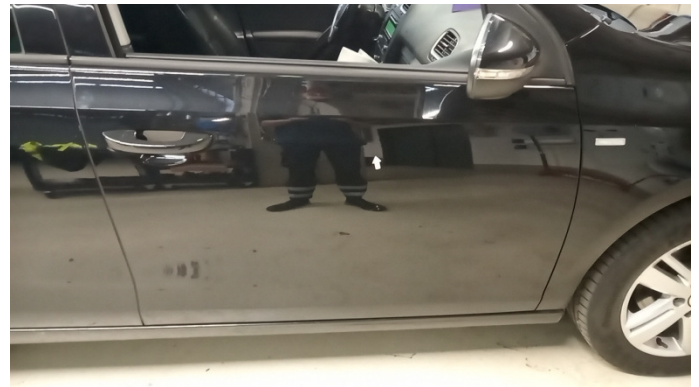
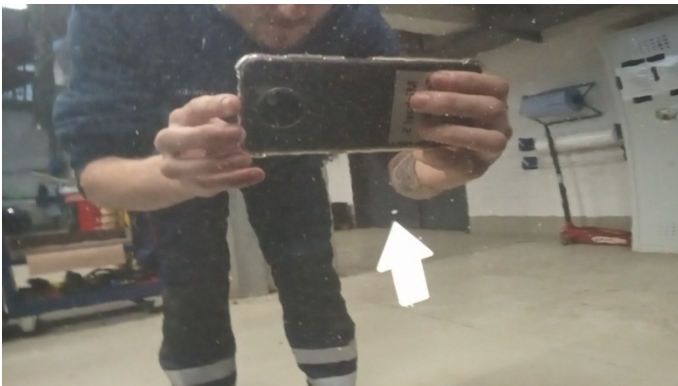
| | Bauteil | Schaden |
|---|---|---|
| 15. | Tür Vorne - Rechts | Kratzer |

15. Tür Vorne - Rechts  
**Kratzer -**

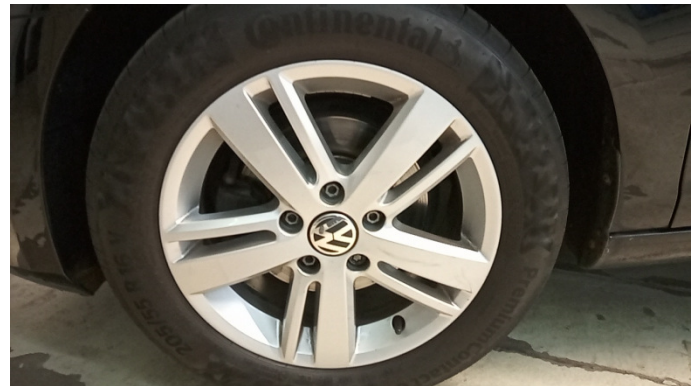
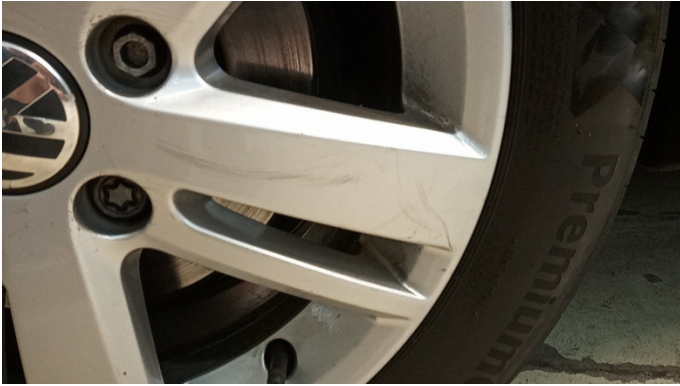
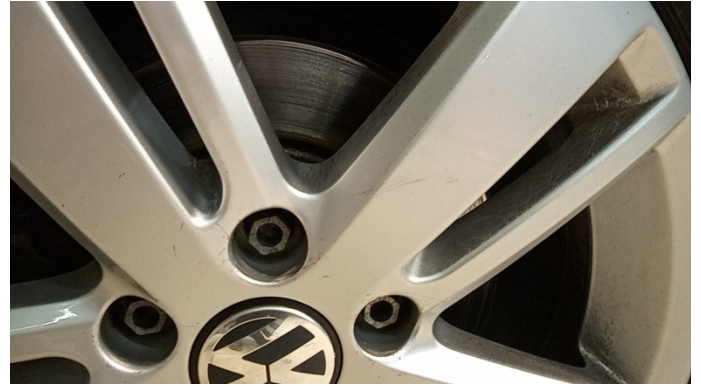
| | Bauteil | Schaden |
|---|---|---|
| 16. | Felge Vorne - Links | Kratzer |

16. Felge Vorne - Links  
**Kratzer -**

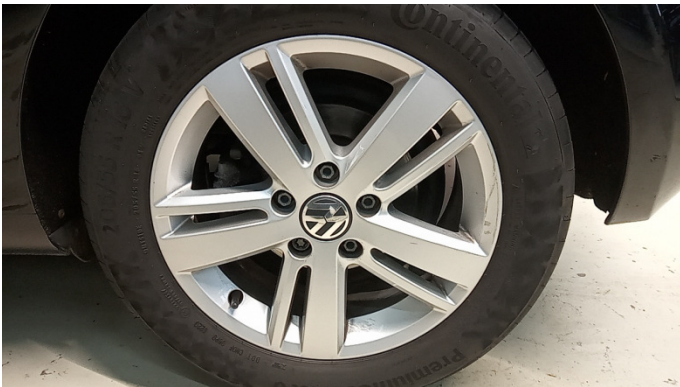
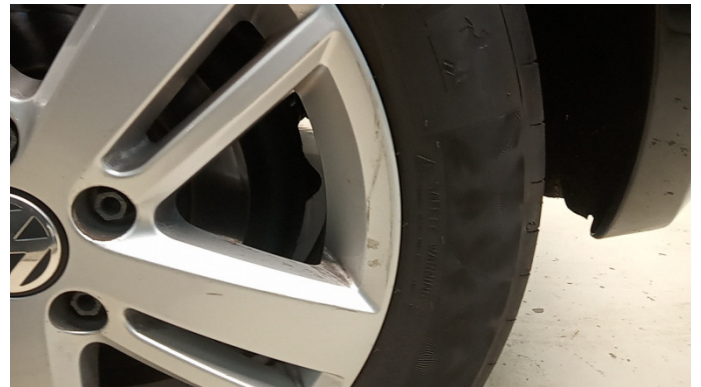
| | Bauteil | Schaden |
|---|---|---|
| 17. | Felge Hinten - Links | Kratzer |

17. Felge Hinten - Links  
**Kratzer -**

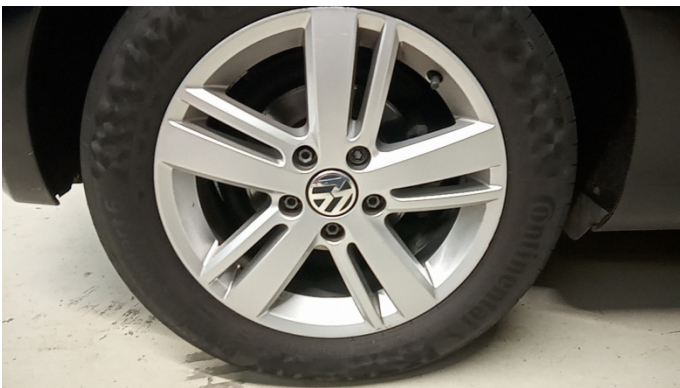
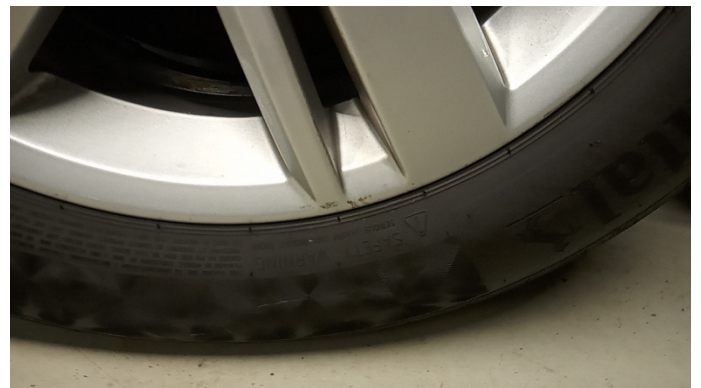
| | Bauteil | Schaden |
|---|---|---|
| 18. | Felge Hinten - Rechts | Kratzer |

18. Felge Hinten - Rechts  
**Kratzer -**

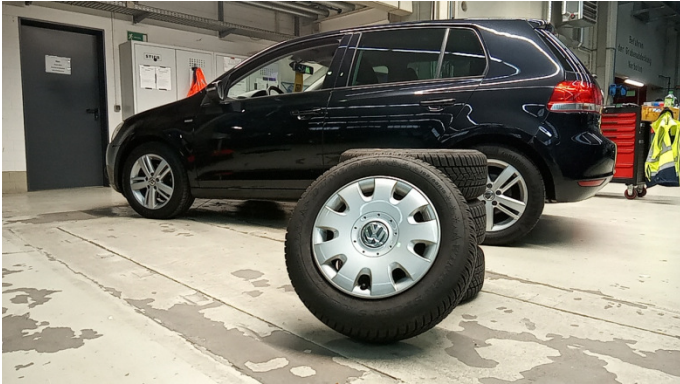
| | Bauteil | Schaden |
|---|---|---|
| 19. | 2. Radsatz | In Ordnung |

19. 2. Radsatz  
**In Ordnung -**
