Zustandsbericht

Berichtsnummer :	0000000847232-DE961	Amtl. Kennzeichen :	Ohne
-------------------------	----------------------------	----------------------------	-------------

Volkswagen Golf VI Cabriolet (517)(05.2011->2016) Life

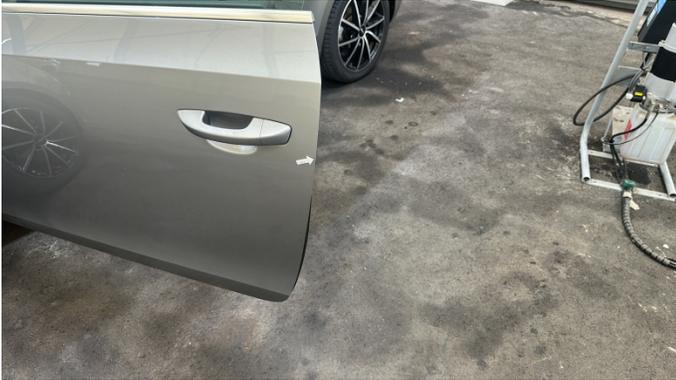
1. Tür Vorne - Links
Kratzer -

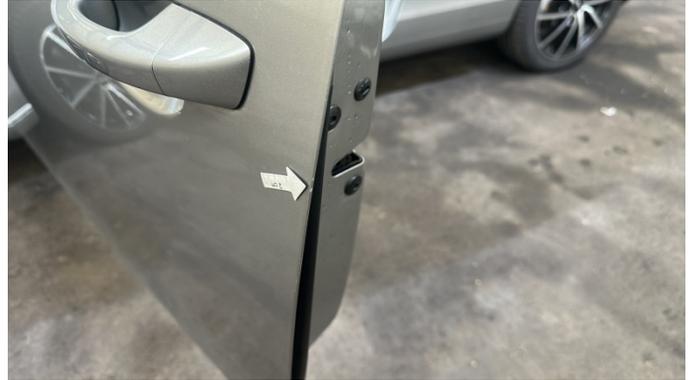
1. Tür Vorne - Links
Kratzer -

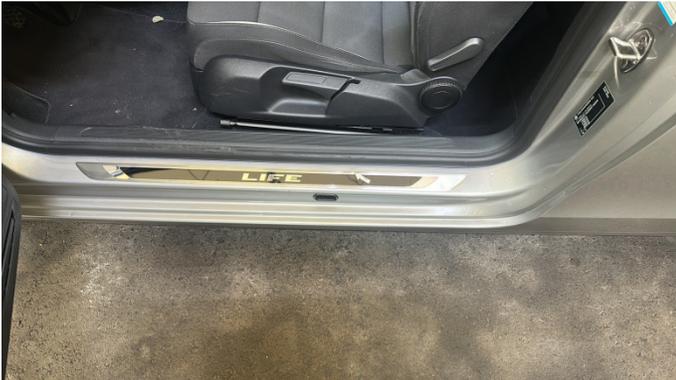
2. Einstiegsleiste Vorne - Links
1 Delle -

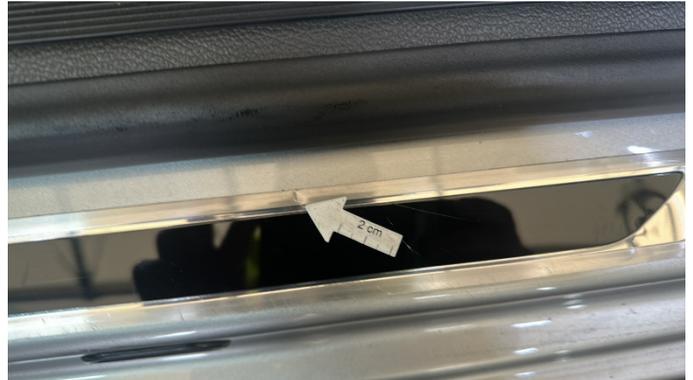
2. Einstiegsleiste Vorne - Links
1 Delle -

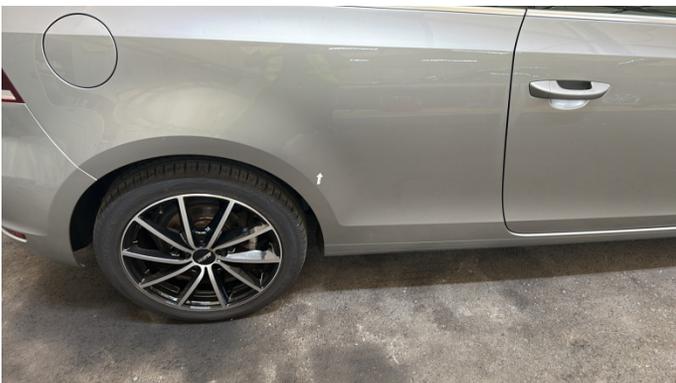
3. Seitenwand - Hinten - Rechts
Kratzer -

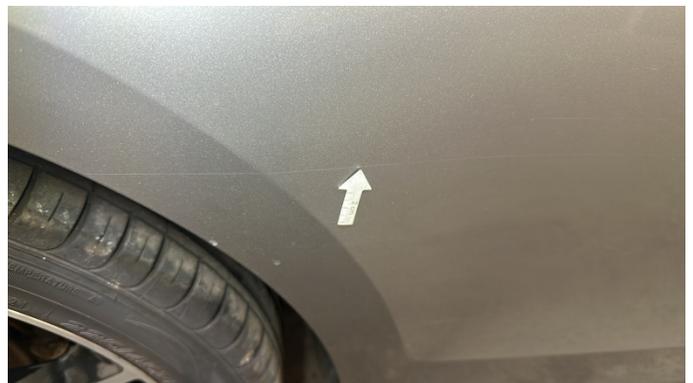
3. Seitenwand - Hinten - Rechts
Kratzer -

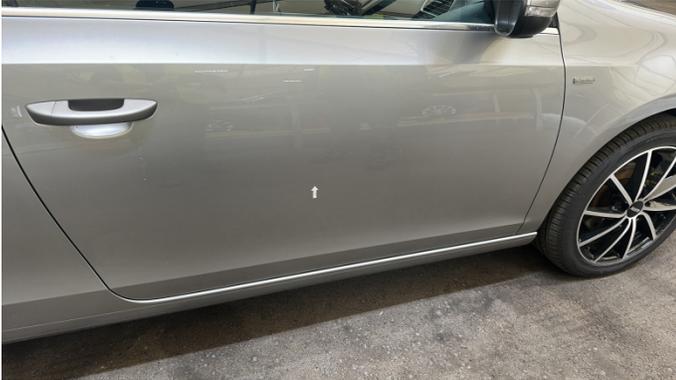
4. Tür Vorne - Rechts
Kratzer -

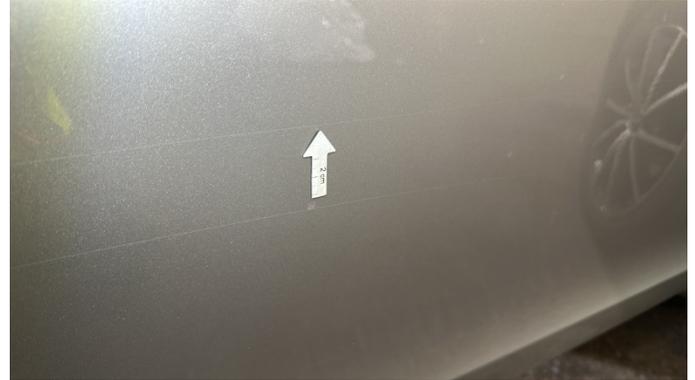
4. Tür Vorne - Rechts
Kratzer -

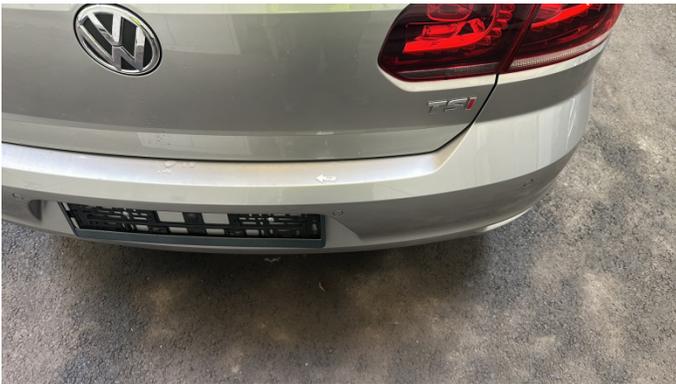
5. Stoßfänger Hinten
Kratzer -

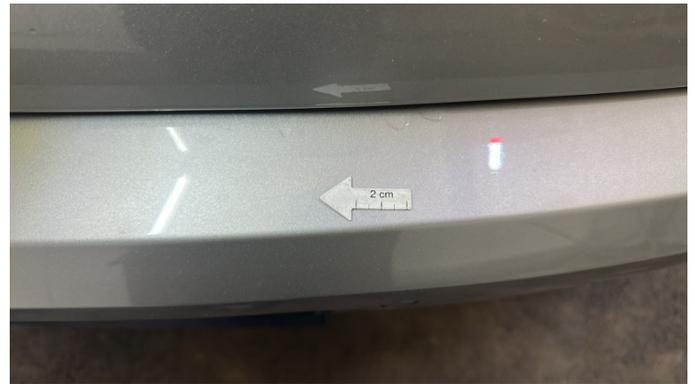
5. Stoßfänger Hinten
Kratzer -

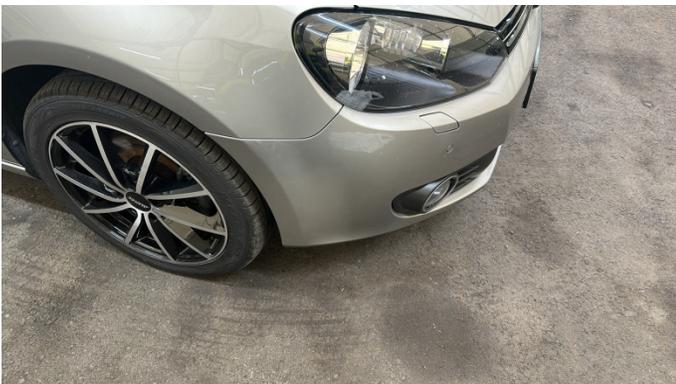
6. Stoßfänger Vorne
Kratzer -

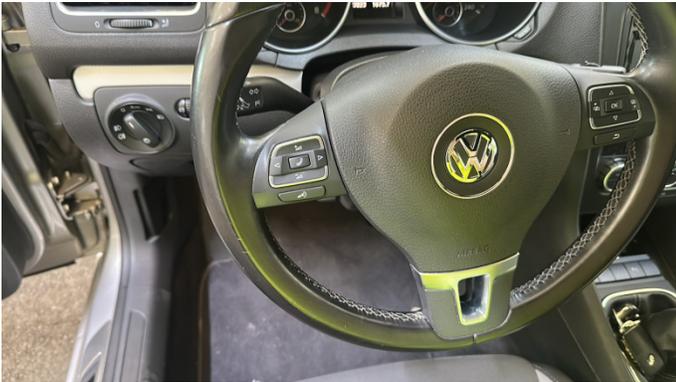
7. Lenkrad
Kratzer -

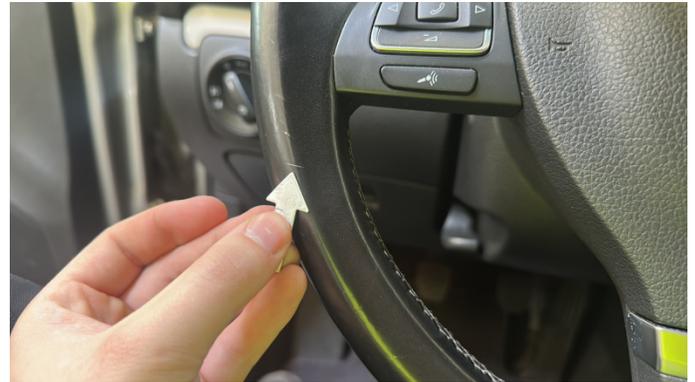
7. Lenkrad
Kratzer -

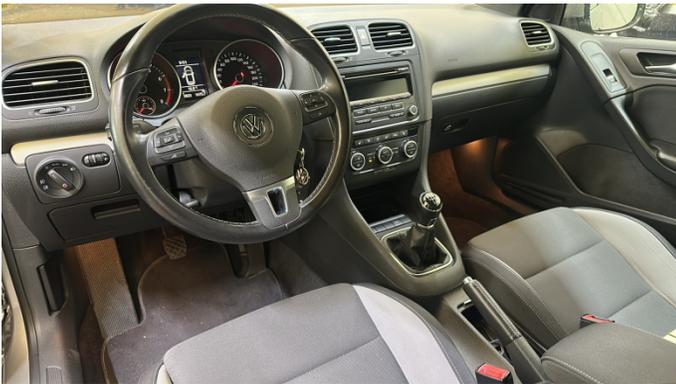
8. Armaturenbrett
In Ordnung -

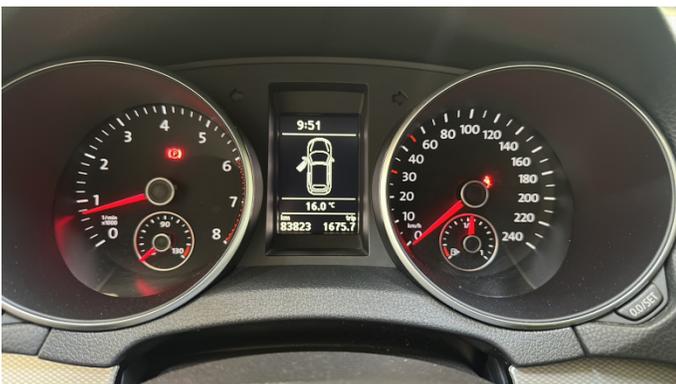
10. Warnleuchte
In Ordnung -
